Asbestinventarisatetest

Nijverheidstraat 8, 2300 Turnhout

Attestnummer : 20241030-000412.000

Uitgegeven op : 30.10.2024

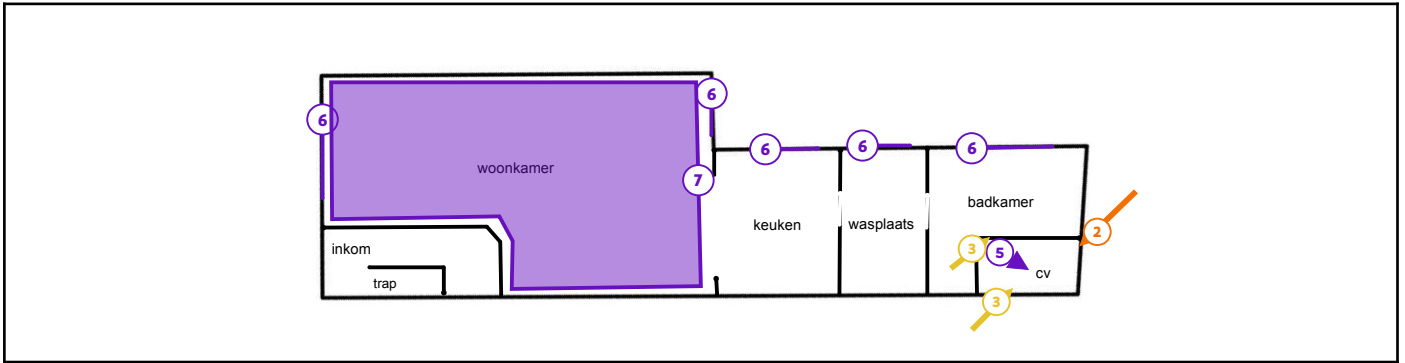
Plan 1.1: Gelijkvloers

Beschrijving	Type	Actie
2. Verluchtungskanaal vezelcement	Asbestmateriaal	Verwijderen
3. Bakeliet stopcontacten en schakelaars	Asbestmateriaal	Zorgvuldig beheren
5. CV-ketel bouwjaar 2016	Advies	-
6. Ramen met flexibele kit	Advies	-
7. Laminaat vloer	Advies	-

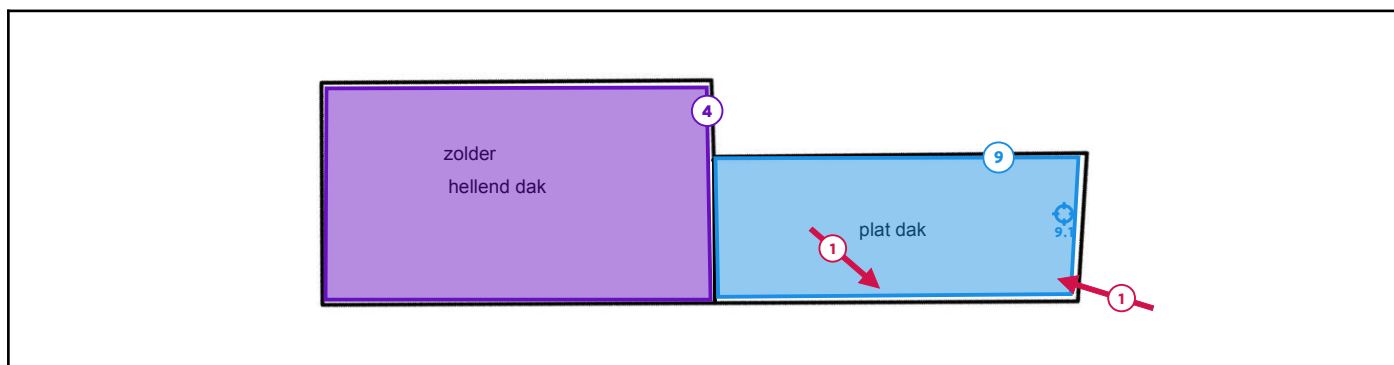
Plan 1.7: Dakenplan en Zolder

Beschrijving	Type	Actie
1. Rookgaskanalen vezelcement plat dak	Asbestmateriaal	Dringend verwijderen
4. Dakopbouw	Advies	-
9. Roofing met staalname	Geen asbest	-
9.1 Code: 3	Puntmonster	-

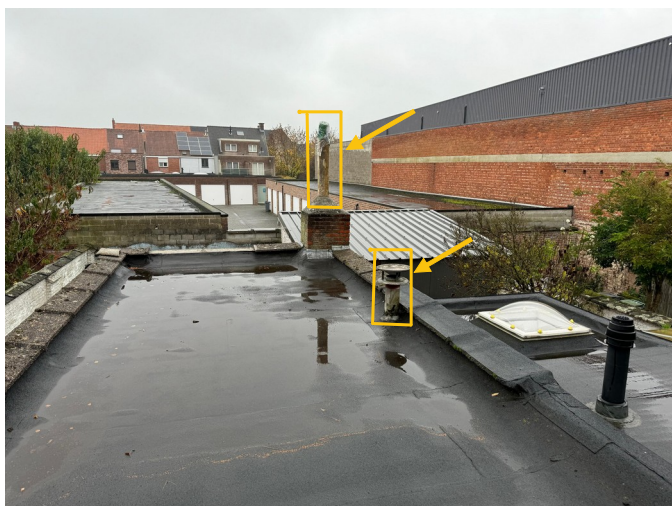
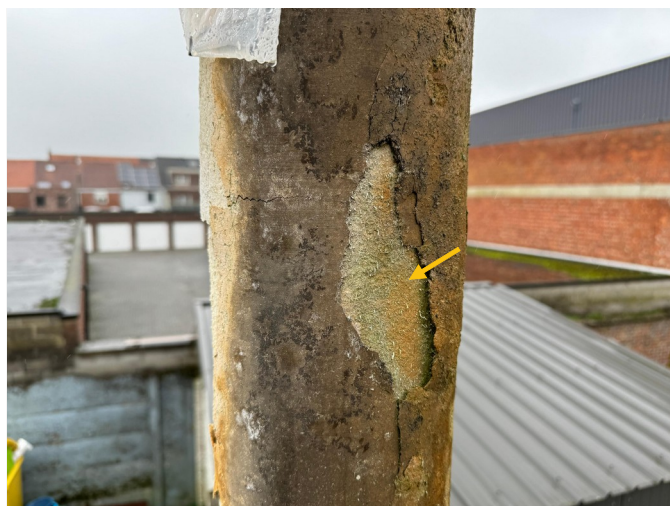
Eindbeoordeling materiaalrisico	Hoog materiaalrisico en/of hoge kans op vezelvrijgave
---------------------------------	---

Gebondenheid	Categorie 1: hechtgebonden in oorsprong
Asbestsoort (vezeltype)	Crocidoliet aanwezig
Asbestconcentratie	Laag (< 50%)
Afschermingsgraad van het gehele materiaal	Geheel of deels vrij aan de buitenlucht
Toestand van het materiaal	Zwaar beschadigd, zwaar verweerd

Beschrijving	Rookgaskanalen vezelcement plat dak
Omgeving	Buiten
Primaire drager	HVAC infrastructuur en uitrusting
Asbestmateriaal	Rookgaskanaal
Bindmiddel van asbestmateriaal	Cement
Gebondenheid op basis van bindmiddel	Hecht
Hoeveelheid (lengte - omtrek - dikte - aantal)	<ul style="list-style-type: none">• 1,10 m - 56,00 cm - 1,00 cm - 1 stuk• 4,00 m - 56,00 cm - 0,98 cm - 1 stuk
Totaal volume	0,028 m ³
Eenvoudig bereikbaar	Ja
Bevestigingswijze	<ul style="list-style-type: none">• Geklemd• Verlijmd, ingegoten, versmeerd
Identificatiemethode	Vaststelling zonder monstername
Destructieve handeling voor identificatie	Nee

Dringend verwijderen

- Verwijder dit asbestmateriaal zo snel mogelijk. Volg de toestand goed op.

- Eenvoudige handelingen: enkel door erkend asbestverwijderaar
De bundels asbestvezels zijn veelvuldig zichtbaar en de buis schilfert volledig af. Laat daarom dit rookgaskaanaal veilig verwijderen door een erkend asbestverwijderaar.

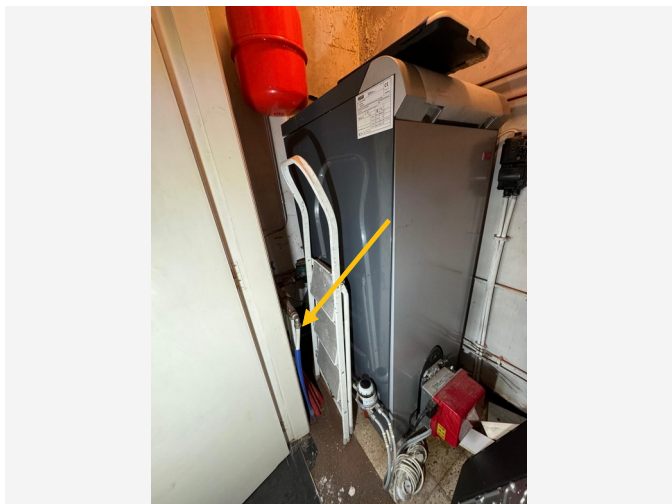
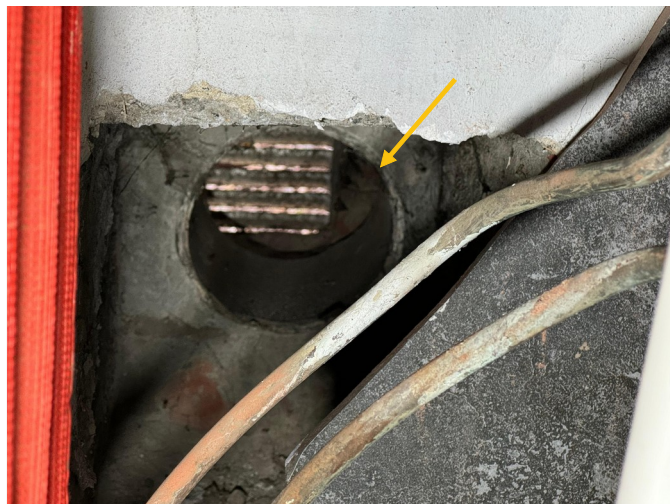
Eindbeoordeling materiaalrisico	Verhoogd materiaalrisico en/of verhoogde kans op vezelvrijgave
---------------------------------	--

Gebondenheid	Categorie 1: hechtgebonden in oorsprong
Asbestsoort (vezeltype)	Crocidoliet aanwezig
Asbestconcentratie	Laag (< 50%)
Afschermingsgraad van het gehele materiaal	Geheel of deels (ook) vrij aan binnenluchtstromen
Toestand van het materiaal	Licht beschadigd, licht verweerd. Intact calciumsilicaatmateriaal of categorie III 'gebondenheid'

Beschrijving	Verluchtungskanaal vezelcement
Omgeving	Grenst aan binnen- en buitenlucht
Primaire drager	Binnenwand
Asbestmateriaal	Buis, koker, leiding, pijp, doorvoer
Bindmiddel van asbestmateriaal	Cement
Gebondenheid op basis van bindmiddel	Hecht
Hoeveelheid (lengte - omtrek - dikte - aantal)	<ul style="list-style-type: none">• 0,30 m - 46,00 cm - 1,00 cm - 1 stuk
Totaal volume	0,001 m ³
Eenvoudig bereikbaar	Ja
Bevestigingswijze	<ul style="list-style-type: none">• Geklemd• Verlijmd, ingegoten, versmeerd
Identificatiemethode	Vaststelling zonder monstername
Destructieve handeling voor identificatie	Nee

Verwijderen

- Verwijder dit asbestmateriaal zo snel mogelijk. Volg de toestand goed op.

- Eenvoudige handelingen: mag via doe-het-zelf of door werknemer(s) met opleidingsattest eenvoudige handelingen
Hechtgebonden asbestmaterialen mag u zelf verwijderen als bij de verwijdering de toestand niet wijzigt. Dit is het geval wanneer u de asbesttoepassing kan demonteren met minimale beschadiging. Dit kanaal kan je voorzichtig rondom loskappen en verwijderen in zijn geheel als asbestafval. Ziet u de verwijdering zelf niet zitten, dan kunt u ook een 'gewone' aannemer aanstellen waarvan de werknemers een geldig jaar- lijks opleidingsattest 'eenvoudige handelingen' bezitten. Dat betekent dat zij kennis hebben over hoe ze materialen met asbest herkennen en veilig kunnen verwijderen.

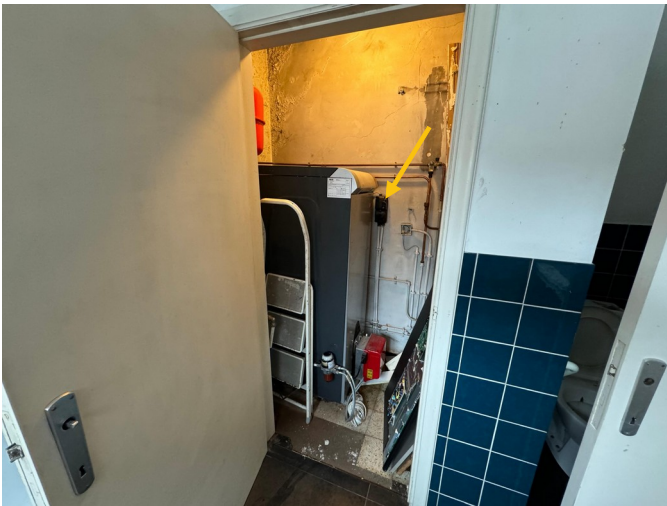
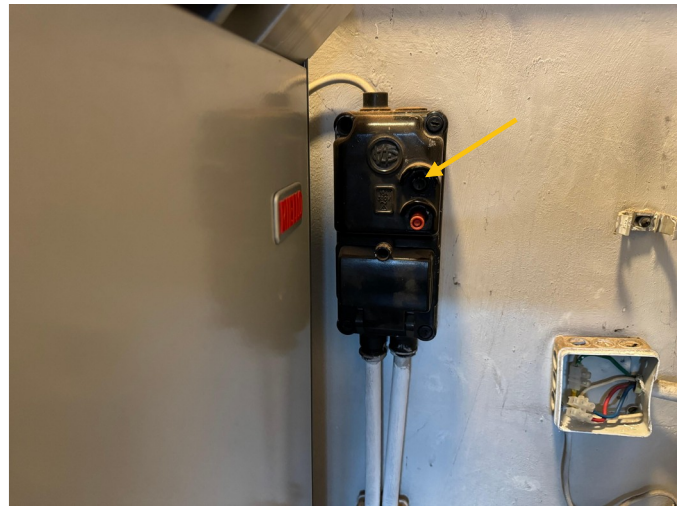
Eindbeoordeling materiaalrisico	Laag materiaalrisico en/of verlaagde kans op vezelvrijgave
---------------------------------	--

Gebondenheid	Categorie 1: hechtgebonden in oorsprong
Asbestsoort (vezeltype)	Crocidoliet aanwezig
Asbestconcentratie	Laag (< 50%)
Afschermingsgraad van het gehele materiaal	Geheel of deels (ook) vrij aan de binnenlucht
Toestand van het materiaal	Onbeschadigd, niet verweerd

Beschrijving	Bakeliet stopcontacten en schakelaars
Omgeving	Binnen
Primaire drager	Communicatie en elektrische infrastructuur en uitrusting
Asbestmateriaal	Plaat, paneel, tablet - Type Bakeliet
Bindmiddel van asbestmateriaal	Kunststof of -hars
Gebondenheid op basis van bindmiddel	Hecht
Hoeveelheid (oppervlakte - dikte - aantal)	• 0,10 m ² - 0,30 cm - 1 stuk
Totaal volume	< 0,001 m ³
Eenvoudig bereikbaar	Ja
Bevestigingswijze	• Geschroefd
Identificatiemethode	Vaststelling zonder monstername
Destructieve handeling voor identificatie	Nee

Zorgvuldig beheren

- Zorg voor een veilig beheer. Vermijd het beschadigen van het asbestmateriaal. Controleer de toestand jaarlijks op wijzigingen.

- Eenvoudige handelingen: mag via doe-het-zelf of door werknemer(s) met opleidingsattest eenvoudige handelingen
Bakeliet kan asbesthoudend zijn en kan enkel uitgesloten worden via een negatieve analyse. Monsternamen zijn echter niet mogelijk binnen het kader van het niet-destructief onderzoek. Deze armaturen kunnen men best voorzichtig losschroeven en dubbel verpakt afvoeren naar het recyclagepark.

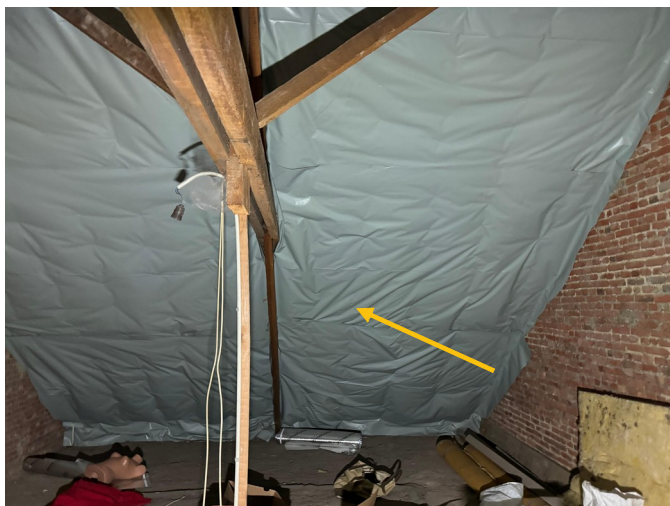
Het dak bestaat uit kleidakpannen, kepers, en minerale wol langs de binnenzijde, afgeschermd door een PVC scherm. Deze materialen zijn niet-asbestverdacht. Er is geen onderdak aanwezig.

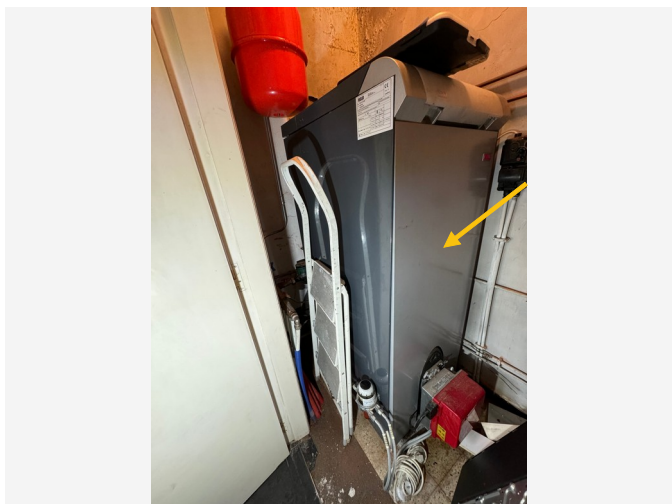
CV-ketels gebouwd vanaf 2001 zijn niet-asbestverdacht.

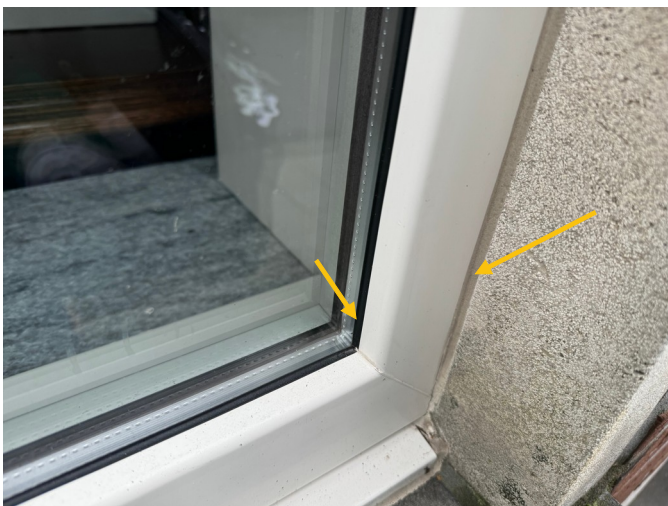
Flexibele kit is niet asbestverdacht.

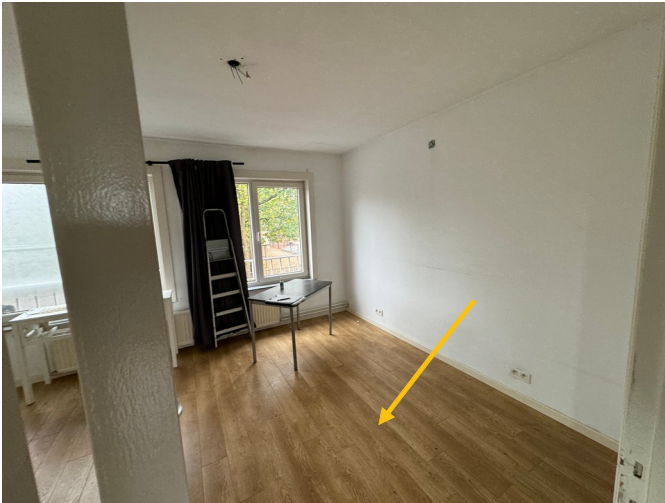
Laminaat is niet asbestverdacht, maar deskundige kan geen uitspraak doen over de onderliggende lagen zonder destructief onderzoek. Destructief onderzoek is aangewezen bij renovatie om achterliggende lagen op asbest uit te sluiten.

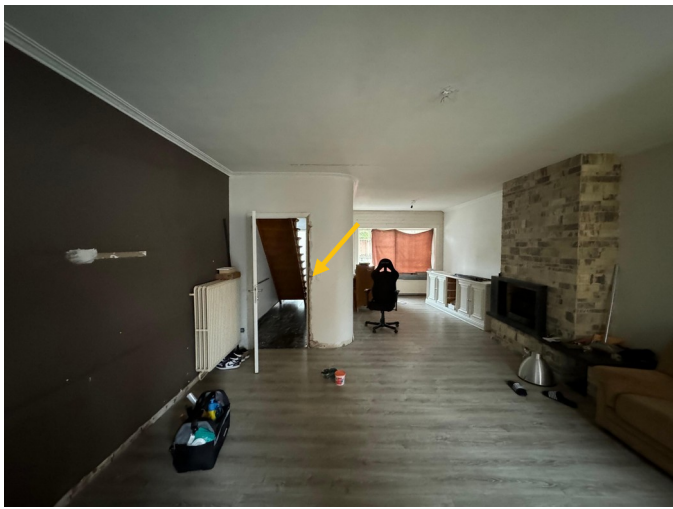
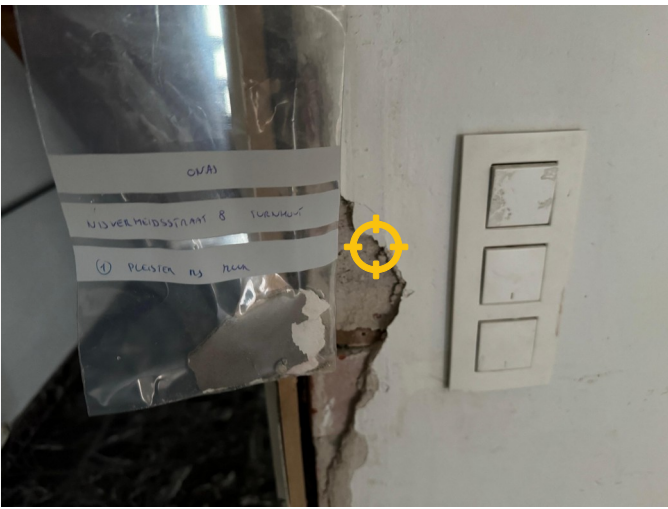
Fiche 8: Pleister wanden

Geen asbest

#	Type	Referentie	Resultaat
8.1	Mengmonster	1	Geen asbest

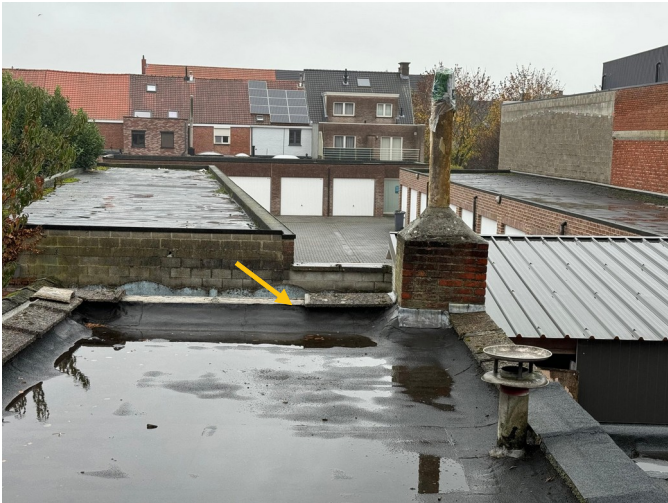
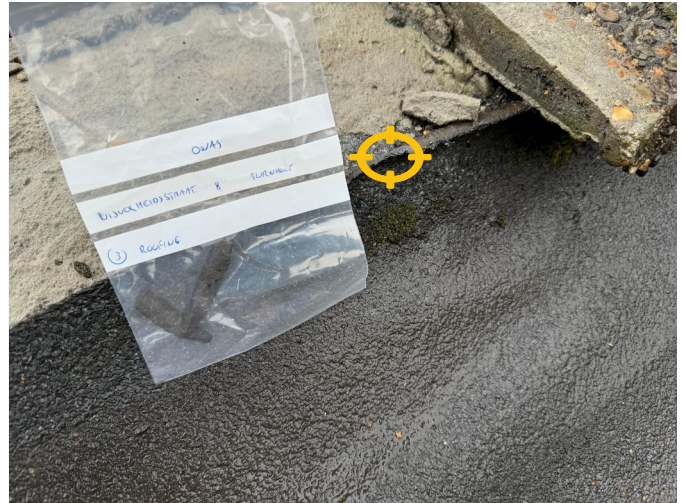
Fiche 9: Roofing met staalname

Geen asbest

#	Type	Referentie	Resultaat
9.1	Puntmonster	3	Geen asbest

Beschrijving	Roofing met staalname
Omgeving	Buiten
Primaire drager	Plat dak
Bindmiddel van materiaal	Bitumen (roofing, teer, asfalt)
Gebondenheid op basis van bindmiddel	Hecht
Hoeveelheid (oppervlakte - aantal)	<ul style="list-style-type: none">• 33,00 m² - 1 stuk
Totale oppervlakte	33,00 m ²
Identificatiemethode	Vaststelling met monstername
Destructieve handeling voor identificatie	Nee
Opmerking	Staalname werd uitgevoerd op de bovenste roofinglaag. Niet van onderliggende lagen. De onderliggende lagen kunnen mogelijks asbest bevatten.

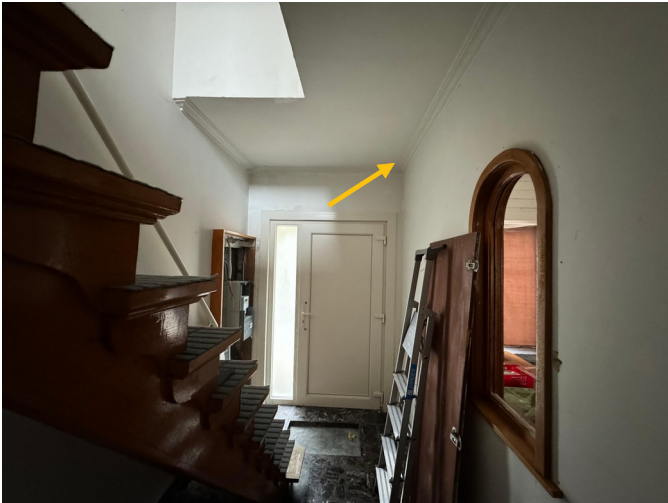
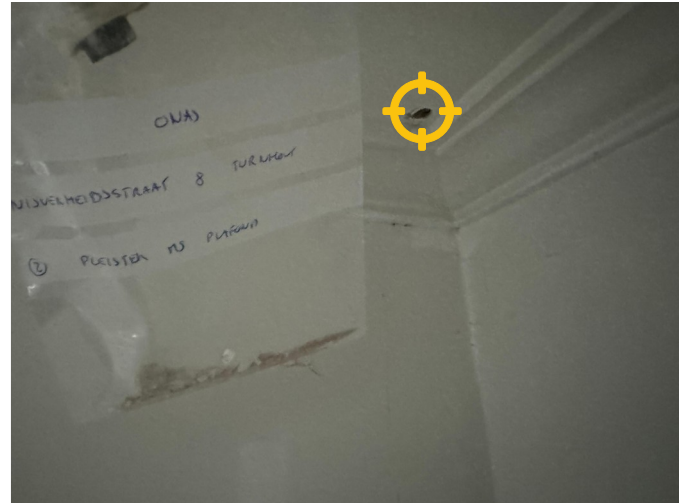
Fiche 10: Pleister Plafond

Geen asbest

#	Type	Referentie	Resultaat
10.1	Mengmonster	2	Geen asbest
