Asbestinventarisatetest

Burgemeester De La Hayelaan 8, 2350 Vosselaar

Attestnummer : 20250312-000455.000

Asbestveilig (maar niet asbestvrij)

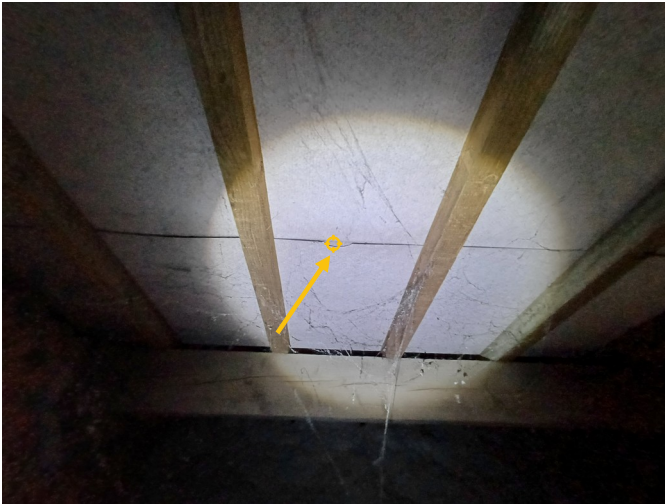
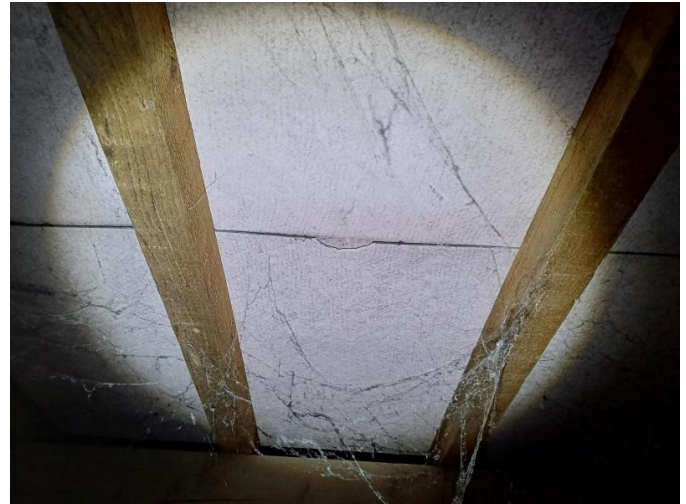
Het asbestmateriaal valt onder de mijlpaal van 2040.

Eindbeoordeling materiaalrisico	Laag materiaalrisico en/of verlaagde kans op vezelvrijgave
---------------------------------	--

Gebondenheid	Categorie 1: hechtgebonden in oorsprong
Asbestsoort (vezeltype)	Alleen chrysotiel
Asbestconcentratie	Laag (< 50%)
Afschermingsgraad van het gehele materiaal	Geheel of deels (ook) vrij aan de binnenlucht
Toestand van het materiaal	Licht beschadigd, licht verweerd. Intact calciumsilicaatmateriaal of categorie III 'gebondenheid'

#	Type	Referentie	Resultaat
1.1	Puntmonster	3	Chrysotiel

Beschrijving	Onderdak woning
Omgeving	Binnen
Primaire drager	Schuin dak
Asbestmateriaal	Plaat, paneel, tablet - Generiek
Bindmiddel van asbestmateriaal	Cement
Gebondenheid op basis van bindmiddel	Hecht
Hoeveelheid (oppervlakte - dikte - aantal)	<ul style="list-style-type: none">• 200,00 m² - 0,40 cm - 1 stuk
Totaal volume	0,80 m ³
Eenvoudig bereikbaar	Nee <ul style="list-style-type: none">• Het asbestmateriaal is bedekt (uitgezonderd laag verf, coating, behang, kunststof, textiel) en het wegnemen van het bedekkende materiaal kan niet zonder het bedekkende materiaal te beschadigen.
Bevestigingswijze	<ul style="list-style-type: none">• Geklemd
Identificatiemethode	Vaststelling met monsternamen
Destructieve handeling voor identificatie	Nee
Opmerking	Deze oppervlakte is een beredeneerde schatting. Er worden geen rechten verleend aan deze oppervlaktes. De dikte is een schatting die voorkomt uit de monsterplaatsen en is daarom niet altijd representatief

- Scherm in afwachting van verwijdering het asbestmateriaal af van luchtstromingen en verstoring: bijvoorbeeld door het te verpakken, te fixeren, af te dekken, signalisatie - afbakening aan te brengen, ...
- Zorg voor een veilig beheer en verwijder dit asbestmateriaal wanneer het bij werken eenvoudig bereikbaar wordt. Controleer de toestand jaarlijks op wijzigingen.
- Om blootstellingsrisico te verlagen kan tegen het onderdak isolatie worden aangebracht. Asbest mag NIET permanent worden ingekapseld.

indien de platen eenvoudig te verwijderen zijn zonder kans op breken kan dit via doe-het-zelf of door werknemer(s) met opleidingsattest eenvoudige handelingen; Dek de zoldervloer af met plastic folie .

Standaard dragen van de nodige wegwerp beschermingsmiddelen FFP 3 masker , handschoenen en tyvec CAT III type 5-6

Verwijder de dakpannen. Fixeer het plaatmateriaal , de asbesthoudende platen één voor één en in hun geheel verwijderen. Niet gooien, niet breken. Verwijder onder verneveling of tussentijds voldoende bevochtigen tijdens de volledige duur van de werken. Reinig nadien de draagstructuur met vochtige doeken (+stofzuiger met absoluut filter kan niet gehoord worden dus voor een particulier niet mogelijk .) Alle werknemer(s) moeten wel beschikken over een opleidingsattest eenvoudige handelingen 8u.

Een vastgesteld asbesthoudend onderdak mag niet definitief ingesloten worden , dit dient verplicht verwijderd te worden als het bij werken bereikbaar wordt. (vb bij vernieuwen van de dakbedekking onderdak mee verwijderen)

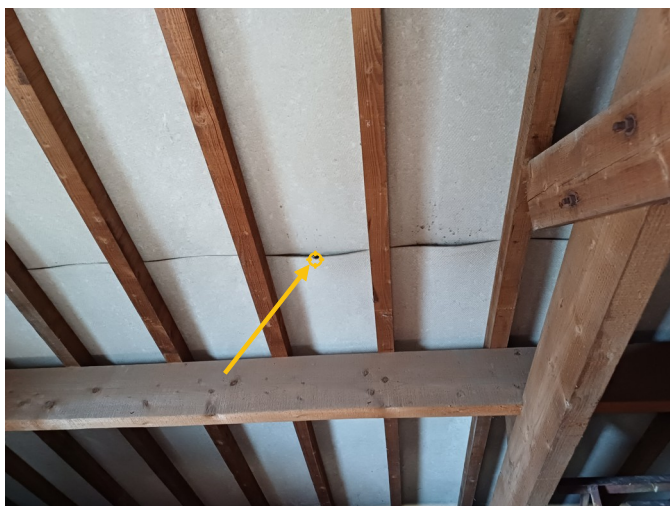
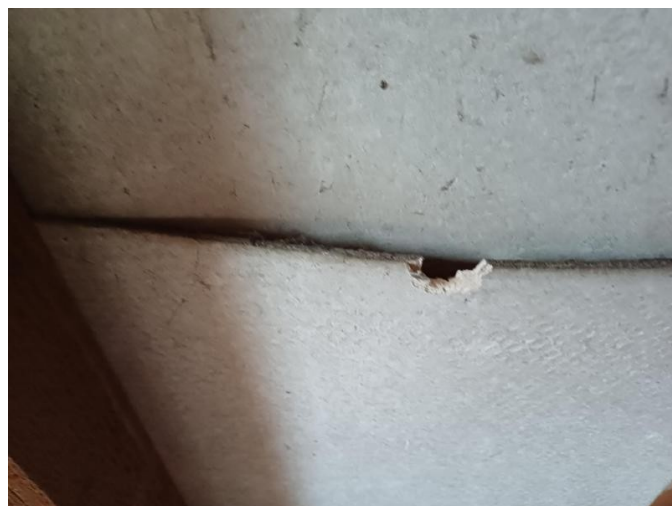
Het asbestmateriaal valt onder de mijlpaal van 2040.

Eindbeoordeling materiaalrisico	Laag materiaalrisico en/of verlaagde kans op vezelvrijgave
---------------------------------	--

Gebondenheid	Categorie 1: hechtgebonden in oorsprong
Asbestsoort (vezeltype)	Alleen chrysotiel
Asbestconcentratie	Laag (< 50%)
Afschermingsgraad van het gehele materiaal	Geheel of deels (ook) vrij aan de binnenlucht
Toestand van het materiaal	Licht beschadigd, licht verweerd. Intact calciumsilicaatmateriaal of categorie III 'gebondenheid'

#	Type	Referentie	Resultaat
2.1	Puntmonster	4	Chrysotiel

Beschrijving	Onderdak garage
Omgeving	Binnen
Primaire drager	Schuin dak
Asbestmateriaal	Plaat, paneel, tablet - Generiek
Bindmiddel van asbestmateriaal	Cement
Gebondenheid op basis van bindmiddel	Hecht
Hoeveelheid (oppervlakte - dikte - aantal)	<ul style="list-style-type: none">• 100,00 m² - 0,40 cm - 1 stuk
Totaal volume	0,40 m ³
Eenvoudig bereikbaar	Nee <ul style="list-style-type: none">• Het asbestmateriaal is bedekt (uitgezonderd laag verf, coating, behang, kunststof, textiel) en het wegnemen van het bedekkende materiaal kan niet zonder het bedekkende materiaal te beschadigen.
Bevestigingswijze	<ul style="list-style-type: none">• Geklemd
Identificatiemethode	Vaststelling met monsternamen
Destructieve handeling voor identificatie	Nee
Opmerking	Deze oppervlakte is een berekeneerde schatting. Er worden geen rechten verleend aan deze oppervlaktes. De dikte is een schatting die voorkomt uit de monsterplaatsen en is daarom niet altijd representatief

- Scherm in afwachting van verwijdering het asbestmateriaal af van luchtstromingen en verstoring: bijvoorbeeld door het te verpakken, te fixeren, af te dekken, signalisatie - afbakening aan te brengen, ...
- Zorg voor een veilig beheer en verwijder dit asbestmateriaal wanneer het bij werken eenvoudig bereikbaar wordt. Controleer de toestand jaarlijks op wijzigingen.
- Om blootstellingsrisico te verlagen kan tegen het onderdak isolatie worden aangebracht. Asbest mag NIET permanent worden ingekapseld.

indien de platen eenvoudig te verwijderen zijn zonder kans op breken kan dit via doe-het-zelf of door werknemer(s) met opleidingsattest eenvoudige handelingen; Dek de zoldervloer af met plastic folie .

Standaard dragen van de nodige wegwerp beschermingsmiddelen FFP 3 masker , handschoenen en tyvec CAT III type 5-6

Verwijder de dakpannen. Fixeer het plaatmateriaal , de asbesthoudende platen één voor één en in hun geheel verwijderen. Niet gooien, niet breken. Verwijder onder verneveling of tussentijds voldoende bevochtigen tijdens de volledige duur van de werken. Reinig nadien de draagstructuur met vochtige doeken (+stofzuiger met absoluut filter kan niet gehoord worden dus voor een particulier niet mogelijk .) Alle werknemer(s) moeten wel beschikken over een opleidingsattest eenvoudige handelingen 8u.

Een vastgesteld asbesthoudend onderdak mag niet definitief ingesloten worden , dit dient verplicht verwijderd te worden als het bij werken bereikbaar wordt. (vb bij vernieuwen van de dakbedekking onderdak mee verwijderen)

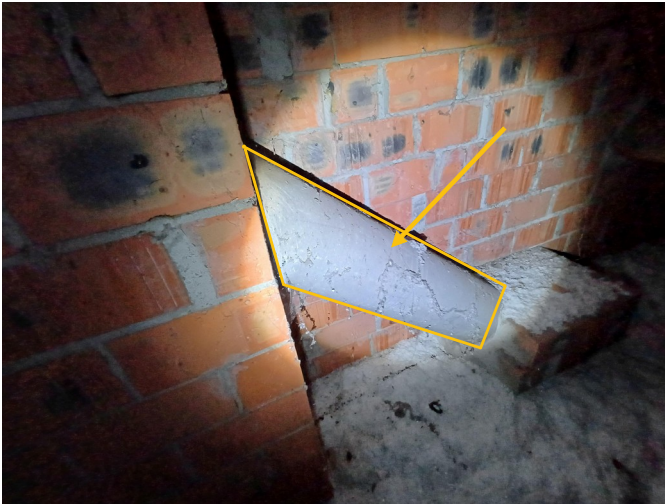
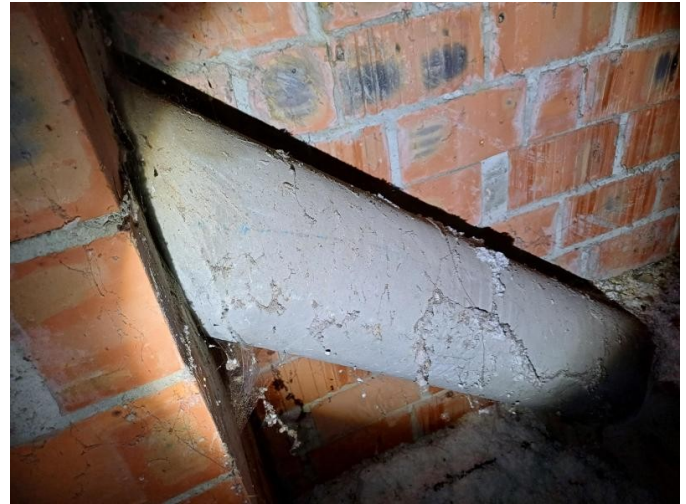
Het asbestmateriaal valt onder de mijlpaal van 2040.

Eindbeoordeling materiaalrisico	Laag materiaalrisico en/of verlaagde kans op vezelvrijgave
Opmerking	De buis werd aangesloten aan een moderne kachel. Deze zijn voorzien van een terugslagklep en laten geen luchtstromen van buiten naar binnen toe.

Gebondenheid	Categorie 1: hechtgebonden in oorsprong
Asbestsoort (vezeltype)	Crocidoliet aanwezig
Asbestconcentratie	Laag (< 50%)
Afschermingsgraad van het gehele materiaal	Geheel of deels (ook) vrij aan de binnenlucht
Toestand van het materiaal	Onbeschadigd, niet verweerd

Beschrijving	Cementbuis zolder
Omgeving	Binnen
Primaire drager	HVAC infrastructuur en uitrusting
Asbestmateriaal	Rookgaskanaal
Bindmiddel van asbestmateriaal	Cement
Gebondenheid op basis van bindmiddel	Hecht
Hoeveelheid (lengte - omtrek - dikte - aantal)	<ul style="list-style-type: none">• 1,00 m - 100,00 cm - 1,00 cm - 1 stuk
Totaal volume	0,01 m ³
Eenvoudig bereikbaar	Ja
Bevestigingswijze	<ul style="list-style-type: none">• Geklemd• Verlijmd, ingegoten, versmeerd• Onbekend
Identificatiemethode	Vaststelling zonder monsternamen
Destructieve handeling voor identificatie	Nee
Opmerking	<p>Deze oppervlakte is een bereedeneerde schatting. Er worden geen rechten verleend aan deze oppervlaktes. De dikte is een schatting die voorkomt uit de monsterplaatsen en is daarom niet altijd representatief</p> <p>Deze loopt vermoedelijk buiten het zicht nog verder door.</p>

- Zorg voor een veilig beheer. Vermijd het beschadigen van het asbestmateriaal. Controleer de toestand jaarlijks op wijzigingen.
- Door het schilderen van de buis kan enige vezelvrijgave verminderd worden. Permanent inkapselen is verboden.

De buis kan voorzichtig losgebeiteld worden , extra bevochtigen om stof te voorkomen

Standaard dragen van de nodige wegwerp beschermingsmiddelen FFP 3 masker , handschoenen en tyvec CAT III type 5-6

Bij de gemeente/containerpark afsluitzakken halen om dubbel in te pakken en af te voeren naar het containerpark als hechtgebonden asbestafval.

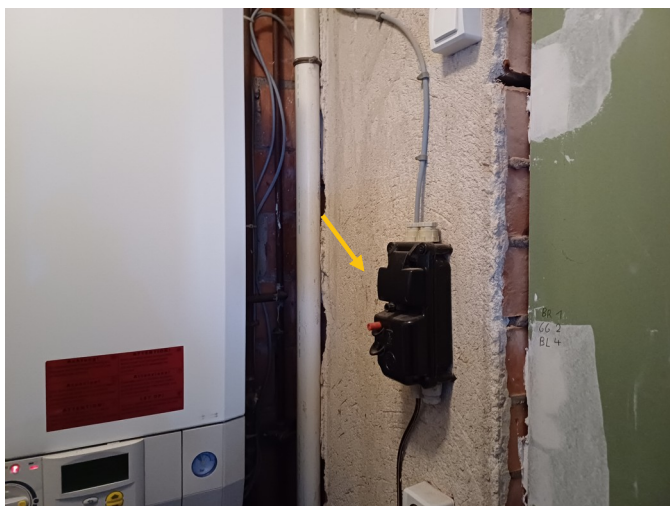
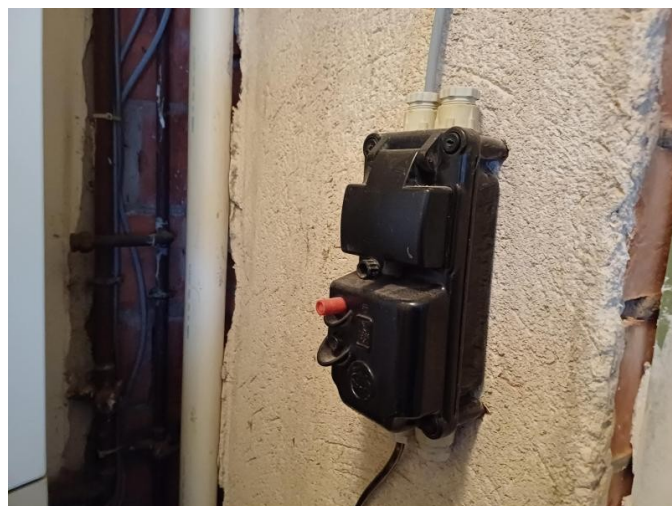
Het asbestmateriaal valt onder de mijlpaal van 2040.

Eindbeoordeling materiaalrisico	Laag materiaalrisico en/of verlaagde kans op vezelvrijgave
---------------------------------	--

Gebondenheid	Categorie 1: hechtgebonden in oorsprong
Asbestsoort (vezeltype)	Crocidoliet aanwezig
Asbestconcentratie	Laag (< 50%)
Afschermingsgraad van het gehele materiaal	Geheel of deels (ook) vrij aan de binnenlucht
Toestand van het materiaal	Onbeschadigd, niet verweerd

Beschrijving	Bakeliet zekeringkast
Omgeving	Binnen
Primaire drager	Communicatie en elektrische infrastructuur en uitrusting
Asbestmateriaal	Bakeliet
Bindmiddel van asbestmateriaal	Kunststof of -hars
Gebondenheid op basis van bindmiddel	Hecht
Hoeveelheid (gewicht - aantal)	<ul style="list-style-type: none">• 0,50 kg - 1 stuk
Totaal gewicht	0,50 kg
Eenvoudig bereikbaar	Ja
Bevestigingswijze	<ul style="list-style-type: none">• Geklemd• Geschroefd• Onbekend
Identificatiemethode	Vaststelling zonder monsternamen
Destructieve handeling voor identificatie	Nee
Opmerking	Er worden geen rechten verleend aan deze oppervlaktes/diktes/volumes.

- Zorg voor een veilig beheer. Vermijd het beschadigen van het asbestmateriaal. Controleer de toestand jaarlijks op wijzigingen.

- Eenvoudige handelingen: mag via doe-het-zelf of door werknemer(s) met opleidingsattest eenvoudige handelingen
Schakelaars, stopcontacten en andere gelijkaardige toepassingen kunnen eenvoudig losgeschroefd worden --> EH doe-het-zelf. Afgesloten of verzegelde kast --> EH opgeleid techniker personeel 8u basisopleiding asbest.

standaard dragen van de nodige wegwerp beschermingsmiddelen FFP 3 masker , handschoenen en tyvec CAT III type 5-6

Tellerkast : De toepassing dient verwijderd te worden door de netbeheerder, vermoedelijk word dit uitgevoerd wanneer de oude meterkast vervangen word door een digitale meter.

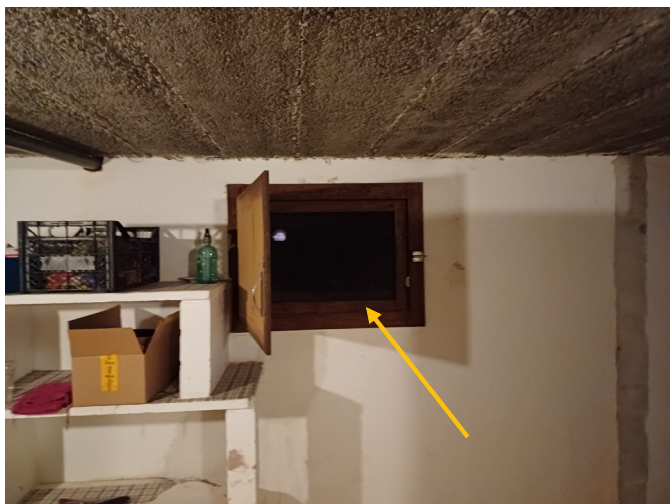
Situeringfoto

Permanente beperking

Reden: Hoogte

Uitleg van de asbestdeskundige: In het inspectieprotocol behoort een ruimte lager dan 1,5 m niet tot het onderzoek.

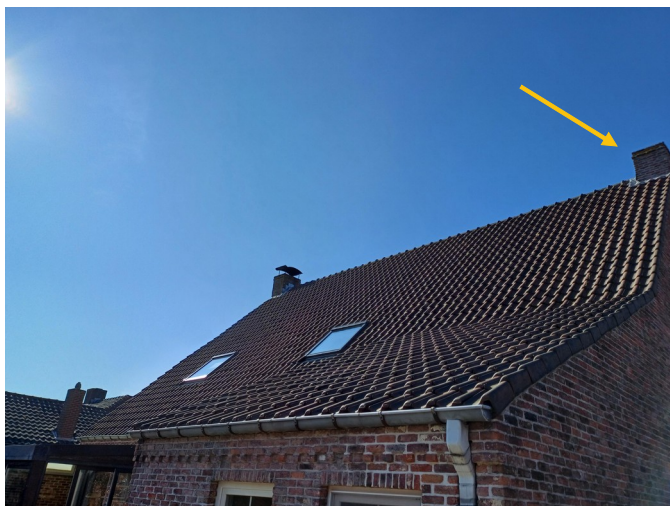
Situeringfoto

Tijdelijke beperking

Reden: Het te onderzoeken materiaal situeert zich hoger dan 3,50 m te rekenen vanaf een veilige ondergrond

Uitleg van de asbestdeskundige: Bij werken (dak of reiniging schouw) kan een stelling geplaatst worden, het is niet duidelijk of er asbestverdachte materialen aanwezig zijn in de schouw.

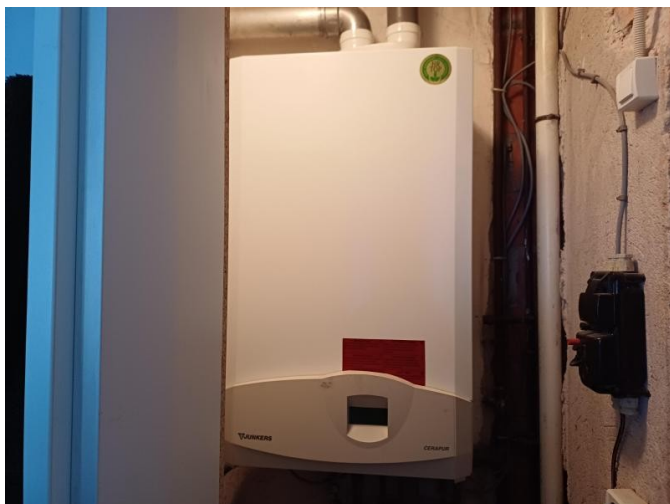
De ketel dateert van 2005. Deze is niet verdacht.

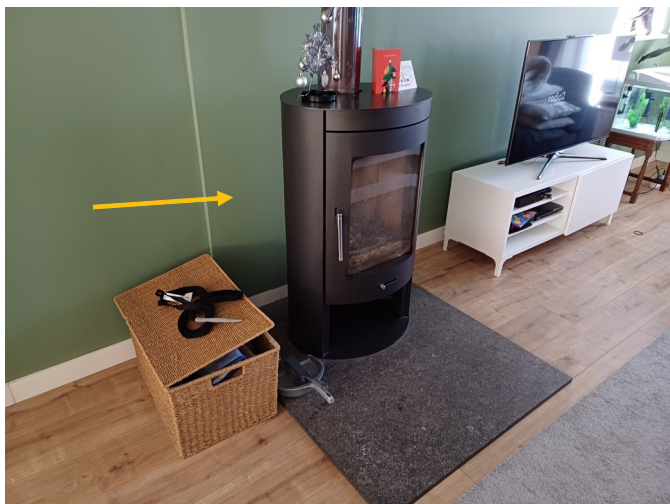
De kachel betreft een recentelijk model.

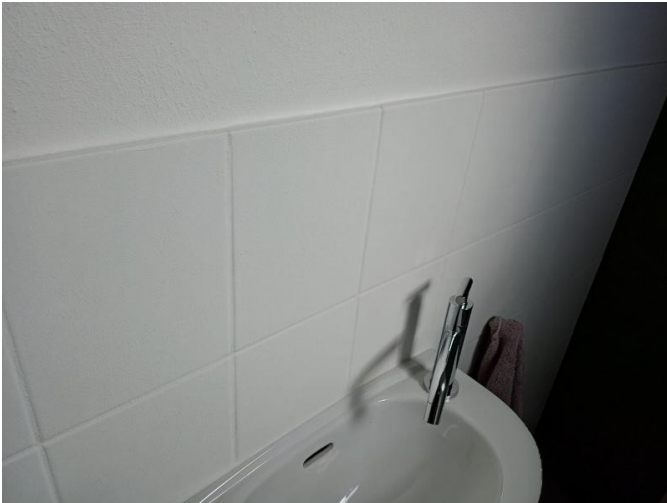
In het inspectieprotocol is een monstername van tegellijm verplicht om dit te identificeren als niet-asbesthoudend. Er waren geen facturen ter beschikking die bevestigen dat de tegels na 2001 waren geplaatst. Er waren geen bestaande beschadigingen aan de wandtegels om de lijm voldoende te kunnen inspecteren. Om dit af te toetsen is het aangewezen om bij eventuele renovatiewerken aan de tegels verder onderzoek/staalname te laten uitvoeren ter controle.

In uitzonderlijke gevallen kan de lijm waarmee deze zijn vastgehecht asbesthoudend zijn. Gezien het een niet destructief

onderzoek betreft, werd er geen staal genomen. Bij afbraak van deze tegels, is het aangewezen deze lijm laag te laten analyseren op de aanwezigheid van asbest.

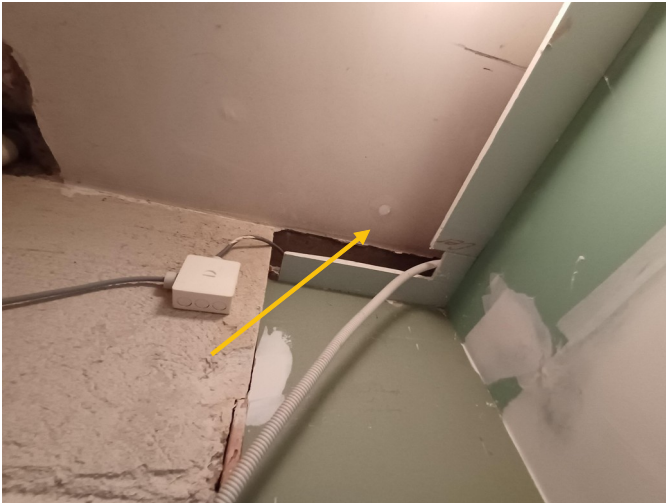
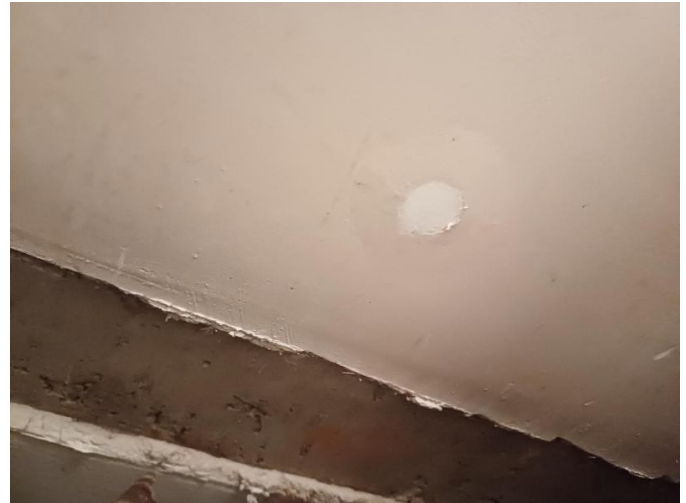
Fiche 10: Pleisterwerk plafonds

Geen asbest

#	Type	Referentie	Resultaat
10.1	Mengmonster	2	Geen asbest

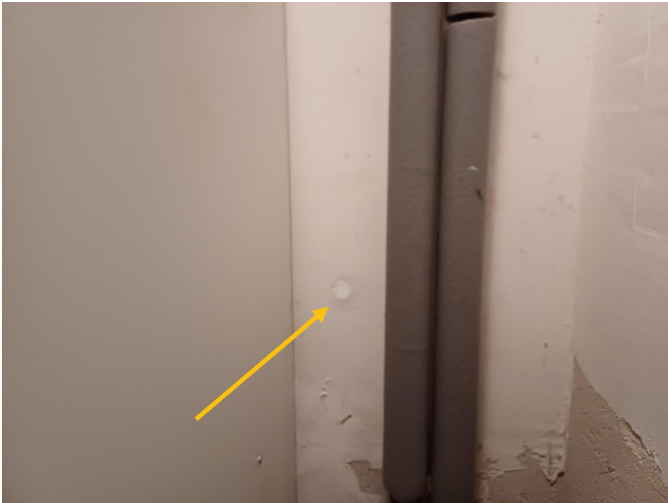
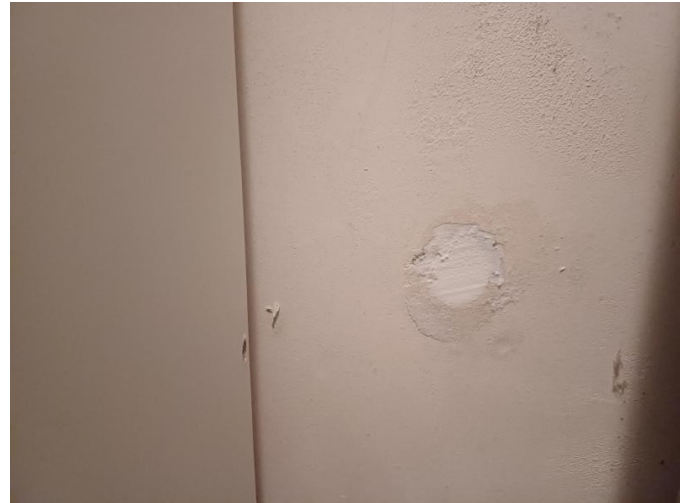
Fiche 11: Pleisterwerk muren

Geen asbest

#	Type	Referentie	Resultaat
11.1	Mengmonster	1	Geen asbest

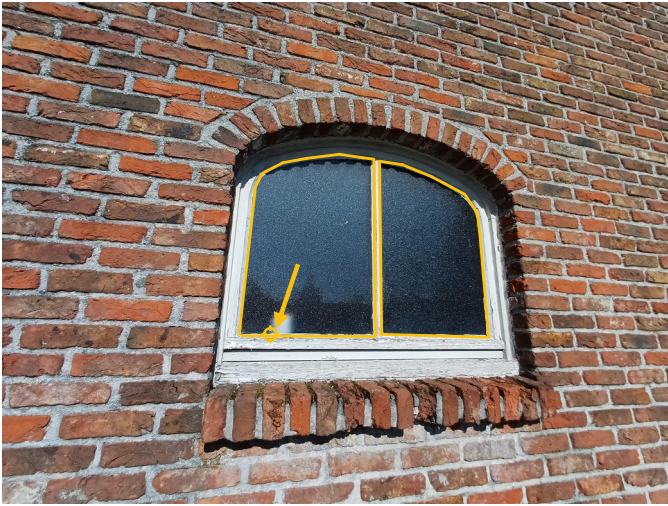
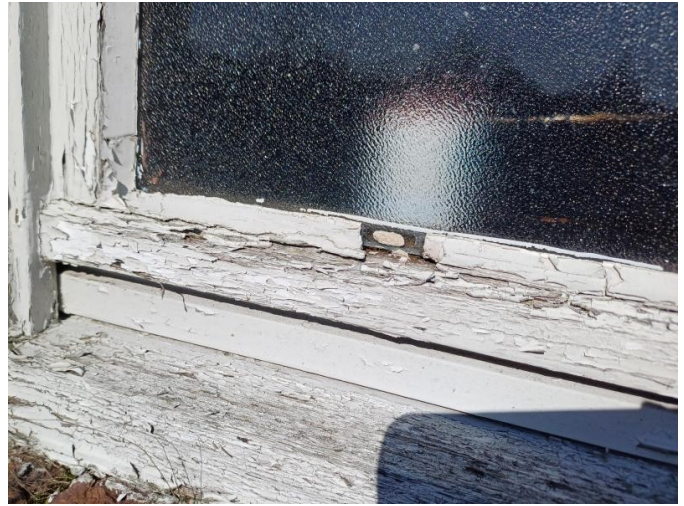
Fiche 12: Stopverf garage

Geen asbest
