# Asbestinventarisatattest

K. de Backerstraat 79, 2620 Hemiksem

Attestnummer : 20250327-000418.000

Uitgegeven op : 27.03.2025

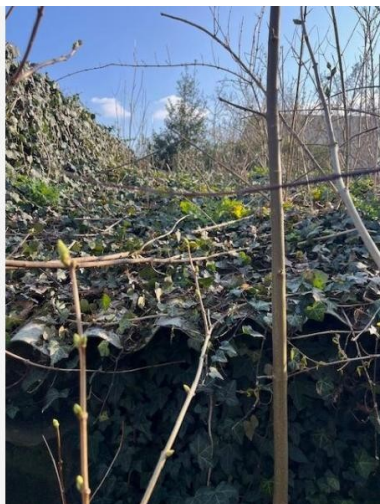
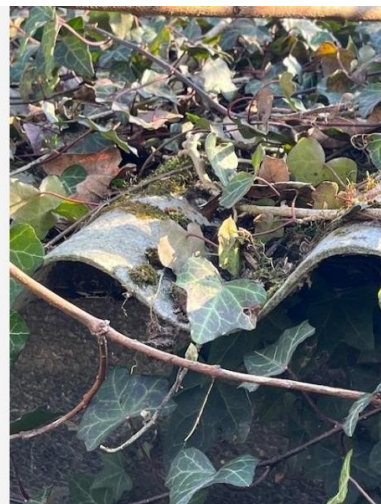
**Dringend verwijderen**

| Eindbeoordeling materiaalrisico | Hoog materiaalrisico en/of hoge kans op vezelvrijgave |

| Asbestsoort (vezeltype) | Crocidoliet aanwezig |
| Toestand van het materiaal | Zwaar beschadigd, zwaar verweerd |

| Beschrijving | Golfplaten tuinberging |
| Opmerking | Volledig overwoekerd en niet toegankelijk |

- Zorg voor een veilig beheer. Vermijd het beschadigen van het asbestmateriaal. Controleer de toestand jaarlijks op wijzigingen.
- Zorg voor een veilig beheer en verwijder dit asbestmateriaal wanneer het bij werken eenvoudig bereikbaar wordt. Controleer de toestand jaarlijks op wijzigingen.
- Hemelwater dat afspoelt van asbestcement daken of gevels kan asbestdeeltjes bevatten. Gebruik het enkel voor gesloten circuits (bv. spoelen toiletten). Reinig na het vervangen van het dak of de gevel de dakgoten en regenwaterput of -ton om asbesthoudend sediment of slib te verwijderen

- Eenvoudige handelingen: mag via doe-het-zelf of door werknemer(s) met opleidingsattest eenvoudige handelingen  
Gebruik de nodige PBM - dubbel verpakt afvoeren, wegwerphandschoenen, FFP3 masker, overal type 5-6 voorkom beschadiging / breken tijdens wegnemen

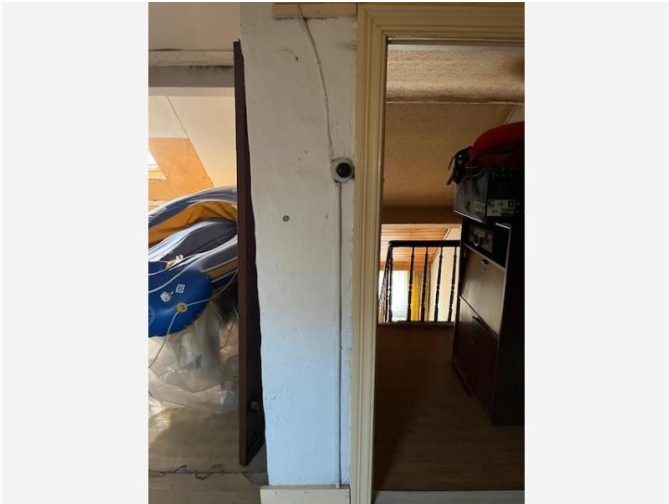
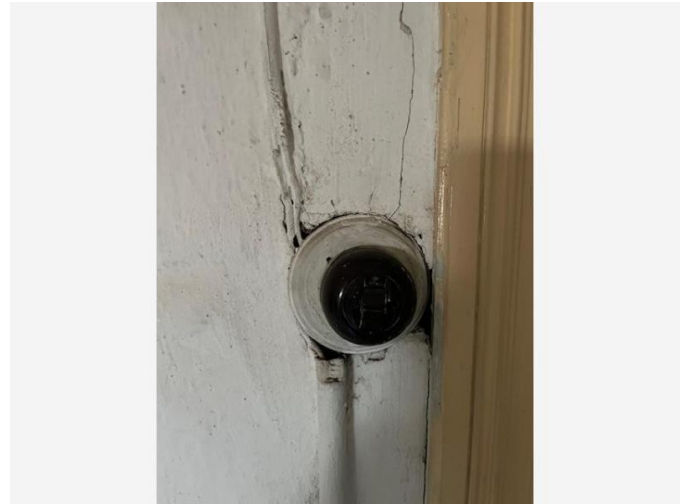
Zorgvuldig beheren

| Eindbeoordeling materiaalrisico | Zeer laag materiaalrisico en/of zeer lage kans op vezelvrijgave |

| Asbestsoort (vezeltype) | Alleen chrysotiel |
| Toestand van het materiaal | Onbeschadigd, niet verweerd |

| Beschrijving | Schakelaars |

- Zorg voor een veilig beheer. Vermijd het beschadigen van het asbestmateriaal. Controleer de toestand jaarlijks op wijzigingen.

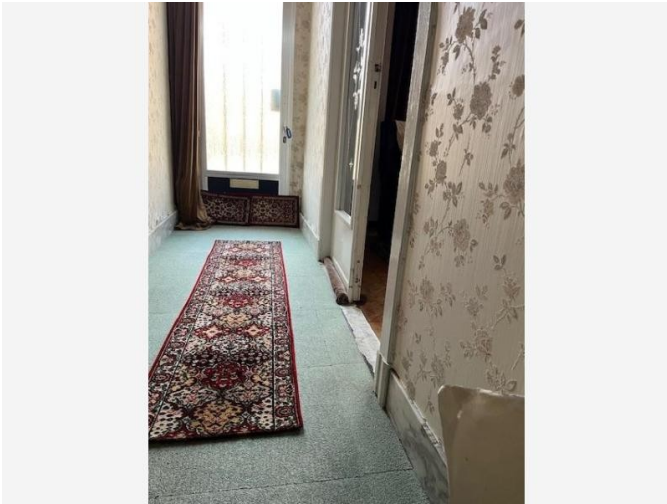
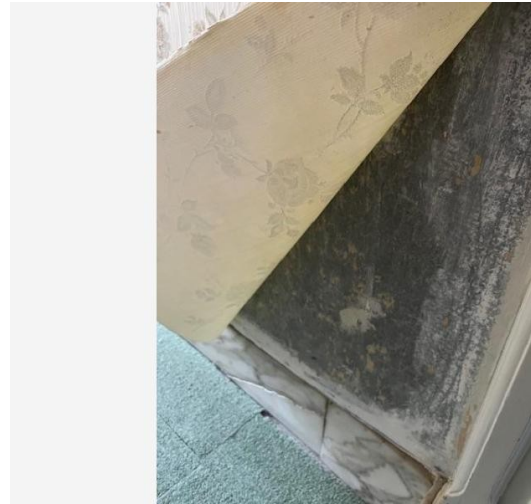
Zorgvuldig beheren

| Eindbeoordeling materiaalrisico | Laag materiaalrisico en/of verlaagde kans op vezelvrijgave |

| Asbestsoort (vezeltype) | Crocidoliet aanwezig |
| Toestand van het materiaal | Onbeschadigd, niet verweerd |

| Beschrijving | platen muur gang |
| Opmerking | platen bevinden zich onder het behangpapier aan beide zijde van de inkomhal |

- Zorg voor een veilig beheer. Vermijd het beschadigen van het asbestmateriaal. Controleer de toestand jaarlijks op wijzigingen.
- Verwijder dit asbestmateriaal zo snel mogelijk. Volg de toestand goed op.

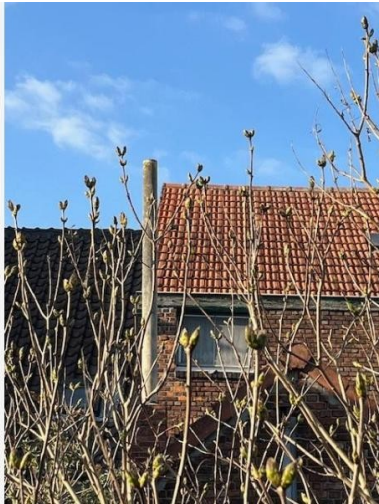
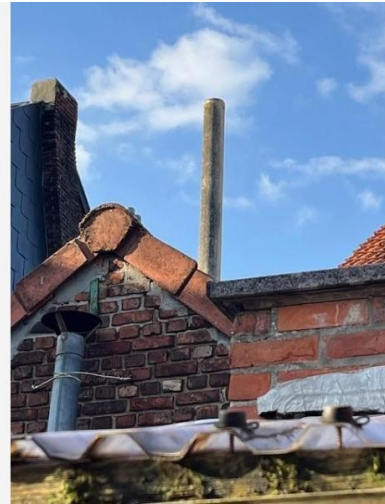
Zorgvuldig beheren

| Eindbeoordeling materiaalisico | Laag materiaalisico en/of verlaagde kans op vezelvrijgave |

| Asbestsoort (vezeltype) | Crocidoliet aanwezig |
| Toestand van het materiaal | Licht beschadigd, licht verweerd. Intact calciumsilicaatmateriaal of categorie III 'gebondenheid' |

| Beschrijving | Schouw Dak |
| Opmerking | Lengte is een schatting en niet vast te stellen van het gelijkvloerse gedeelte |

- Zorg voor een veilig beheer. Vermijd het beschadigen van het asbestmateriaal. Controleer de toestand jaarlijks op wijzigingen.
- Zorg voor een veilig beheer en verwijder dit asbestmateriaal wanneer het bij werken eenvoudig bereikbaar wordt. Controleer de toestand jaarlijks op wijzigingen.
- Verwijder dit asbestmateriaal zo snel mogelijk. Volg de toestand goed op.

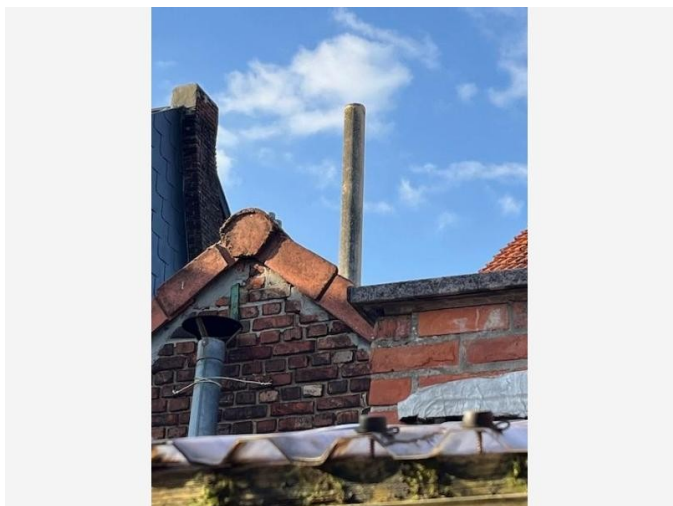
**Reden:** Er is geen volledige risicobeoordeling mogelijk

**Uitleg van de asbestdeskundige:** De schouw op het dak loopt in een koker en er is niet vast te stellen hoever deze doorloopt.

Enkel bij vrijkomen bij verbouwingswerken kan dit bekeken worden

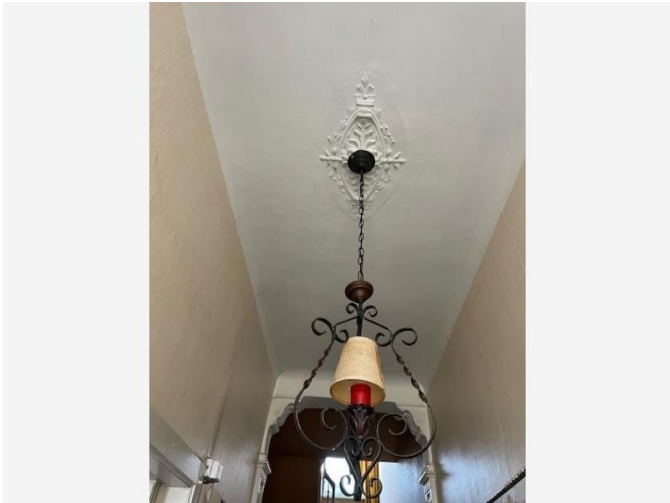
afwerkingsmateriaal onder gipsplaat onbekend. Na te kijken bij vrijkomen plafond

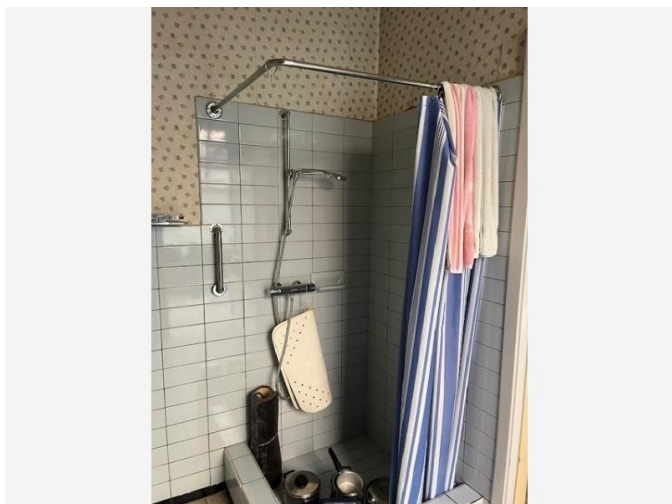
Tegellijm achter faience tegels onbekend, samenstelling nagaan bij ontmantelingswerken

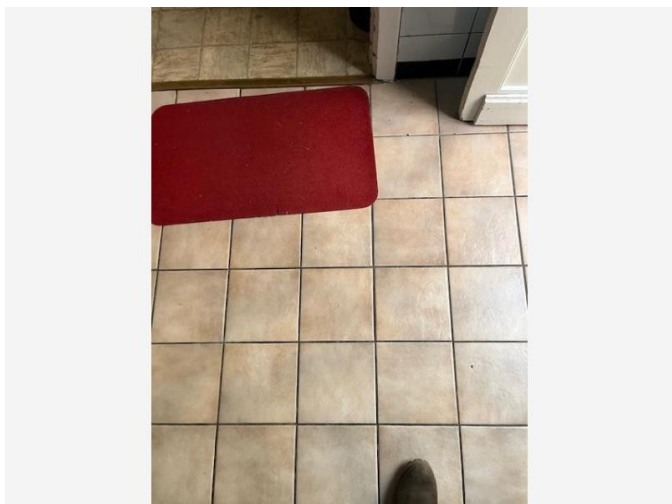
Afwerkingsmaterialen onder vaste vloeren zijn onbekend over heel de constructie, dit blijft een aandachtspunt bij ontmantelingswerken (vb lijmlaag, karton, ...)

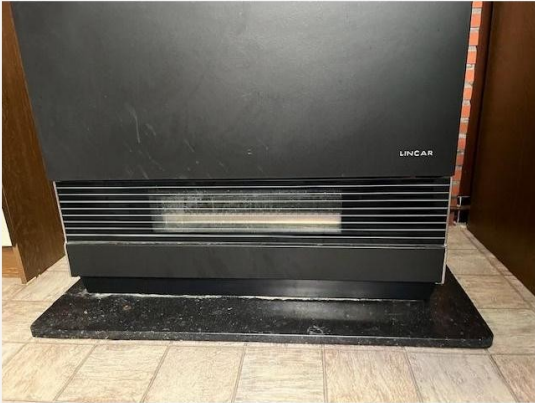
IAD online geen resultaat

visueel niet vat te stellen

Mogelijks potentieel asbestkoord aanwezig, na te kijken bij afbraak

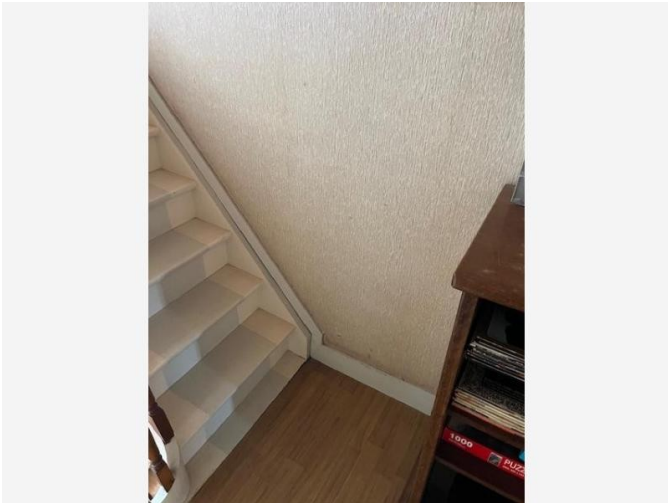
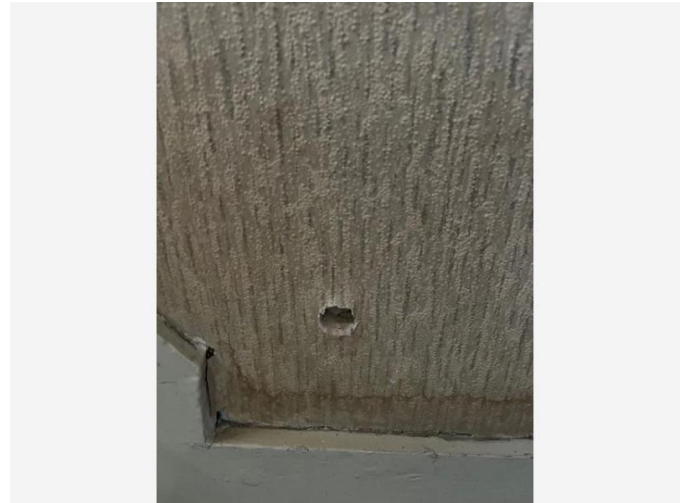
## Fiche 10: Bezetting muren

Geen asbest

| # | Type | Referentie | Resultaat |
|---|---|---|---|
| 10.1 | Mengmonster | Staal 1 | Geen asbest |

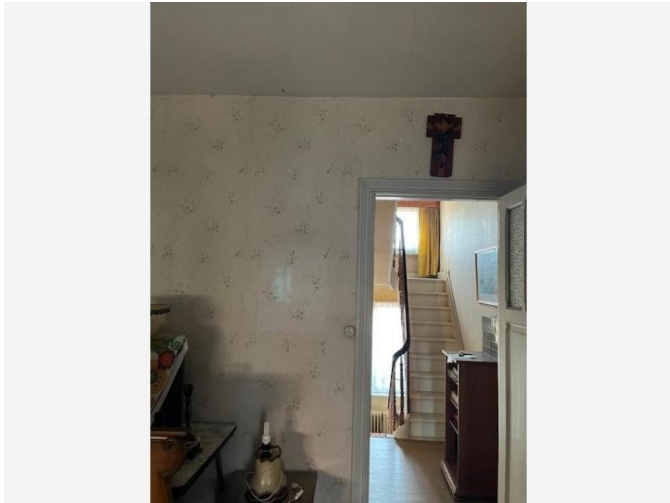
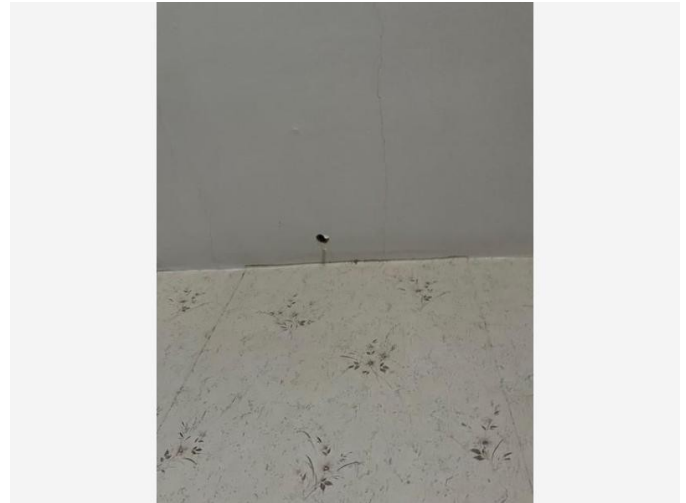
## Fiche 11: Bezetting plafond

Geen asbest

| # | Type | Referentie | Resultaat |
|---|---|---|---|
| 11.1 | Mengmonster | Staal 2 | Geen asbest |

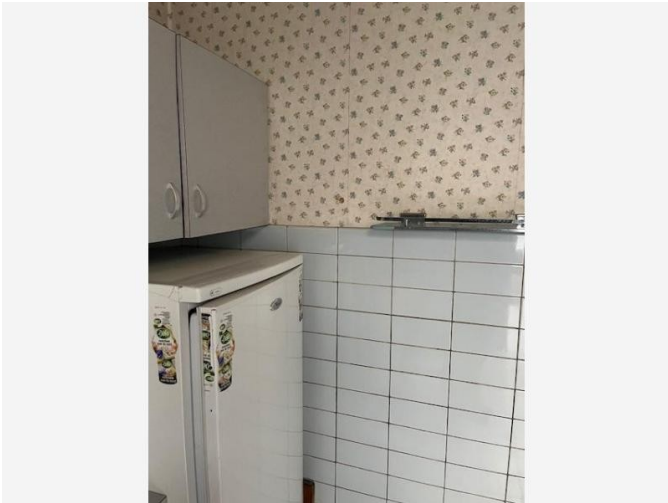
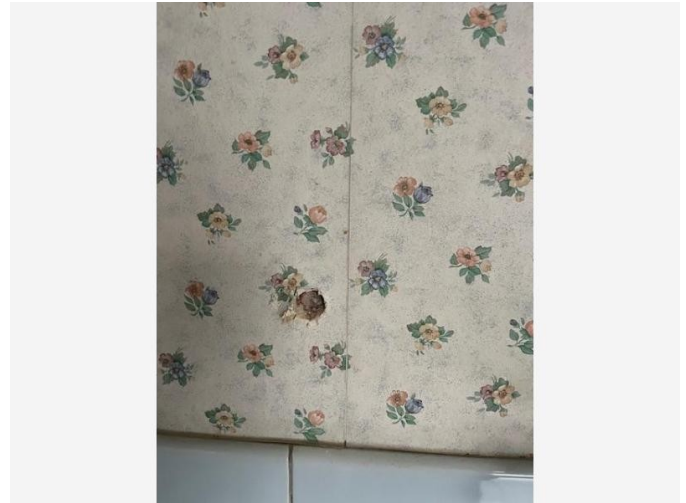
## Fiche 12: Bezetting keuken/badkamer

Geen asbest

| # | Type | Referentie | Resultaat |
|---|---|---|---|
| 12.1 | Puntmonster | staal 4 | Geen asbest |

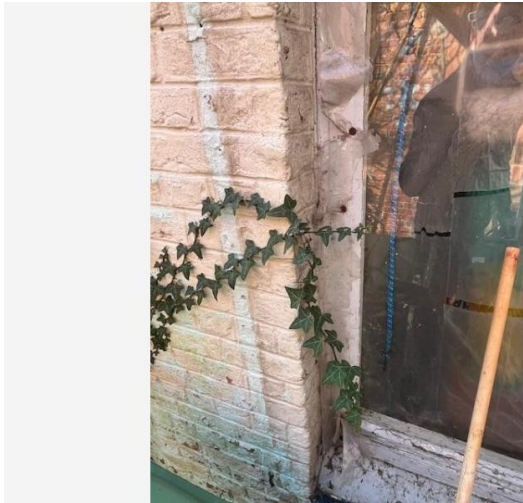
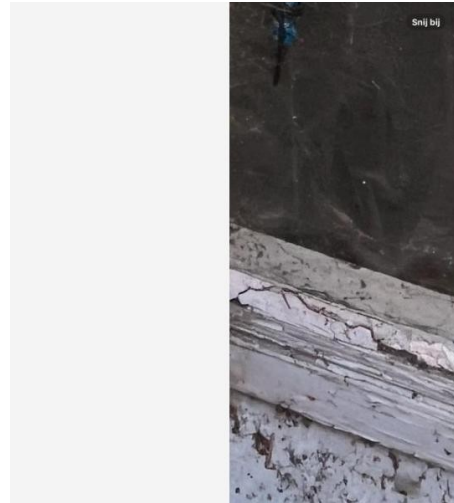
## Fiche 13: Stopverf raam

Geen asbest

| # | Type | Referentie | Resultaat |
|---|---|---|---|
| 13.1 | Mengmonster | staal 5 | Geen asbest |

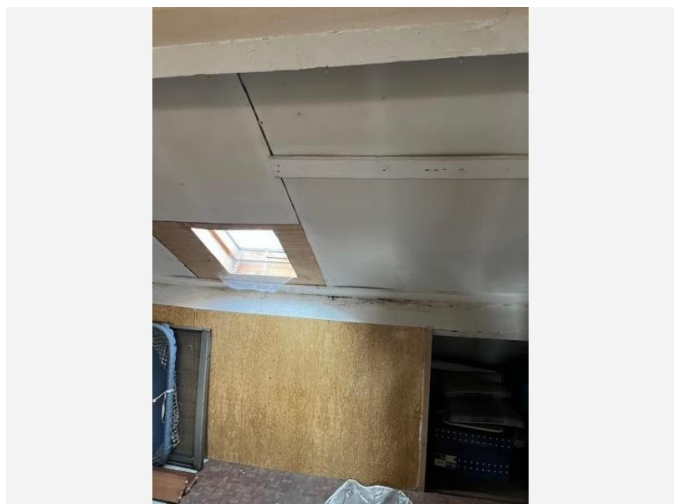
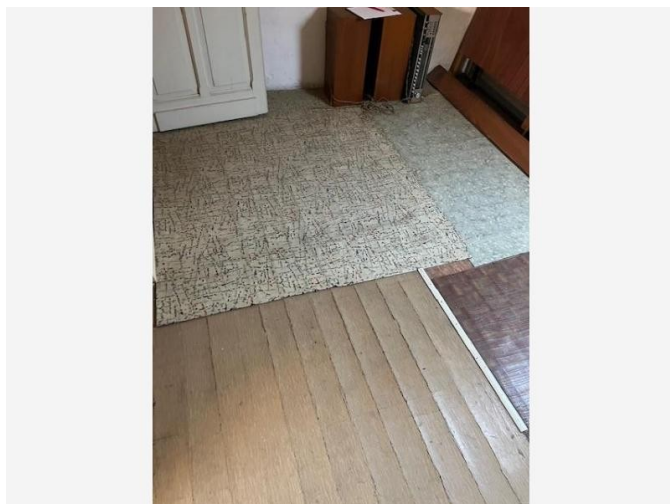
## Fiche 14: Linoleum zolder

Geen asbest
