Asbestinventarisatetest

Borreweg 39, 1500 Halle

Attestnummer : 20241109-000012.000

Niet-asbestveilig

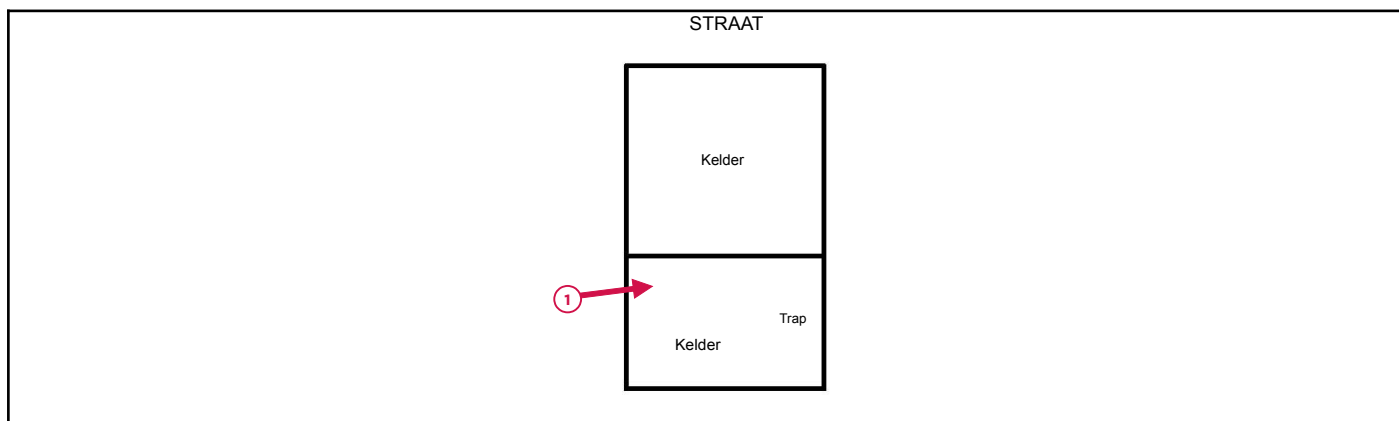
Plan 1.8: Woning plan - Kelder - VD -1

Beschrijving	Type	Actie
1. Plaat type menuiserie	Asbestmateriaal	Dringend verwijderen

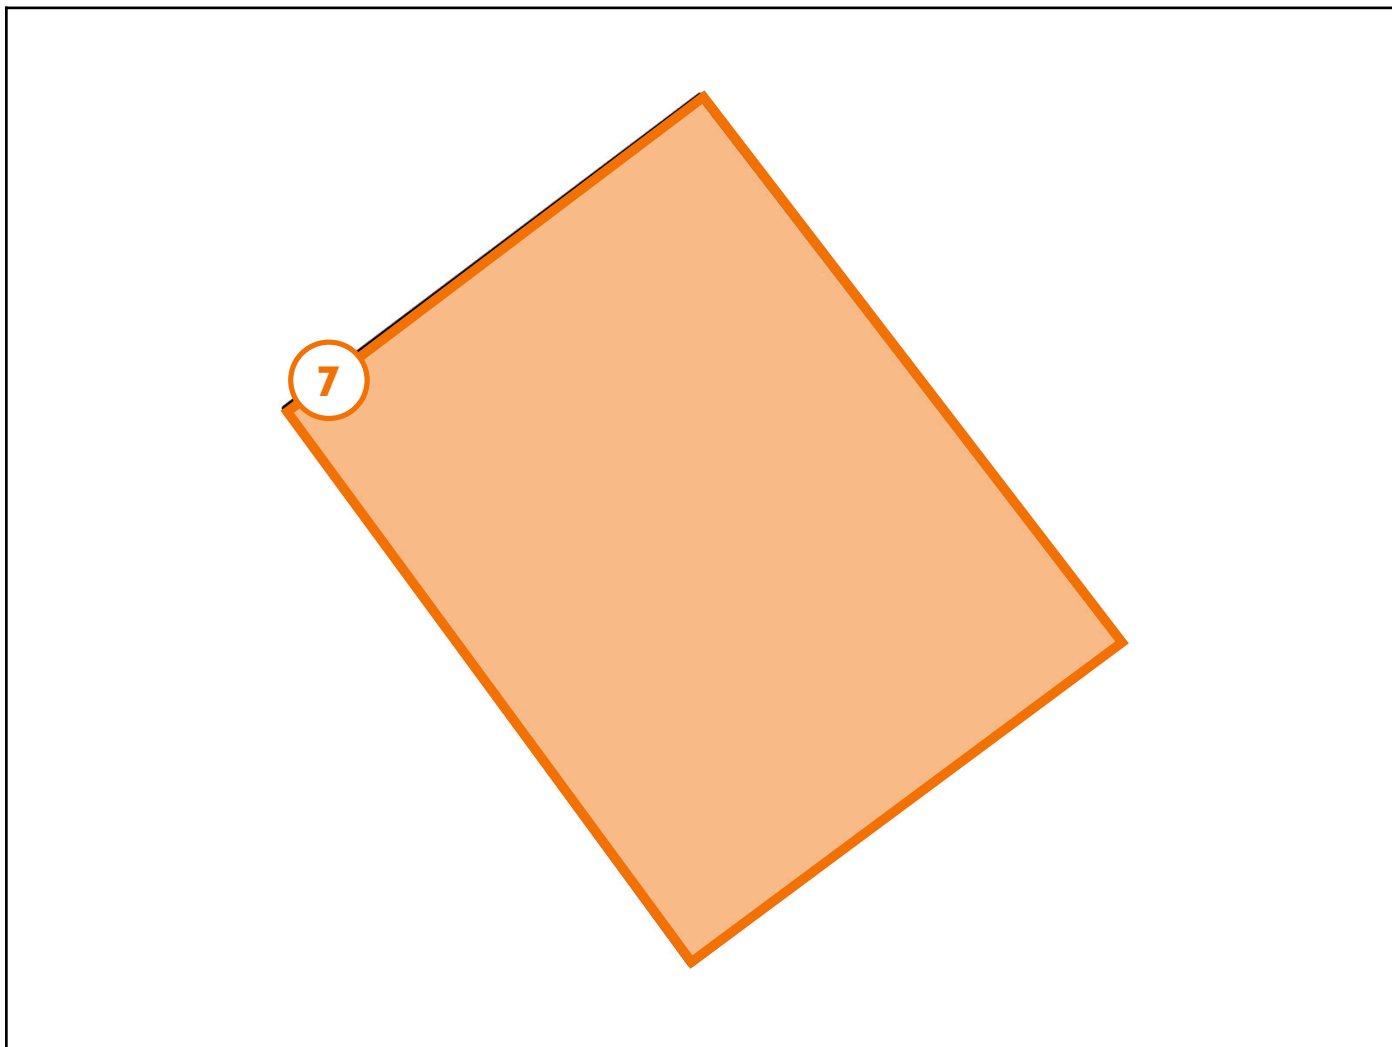
Plan 2.1: Hok plan

Beschrijving	Type	Actie
7. Plaat type menuiserie hok	Asbestmateriaal	Verwijderen

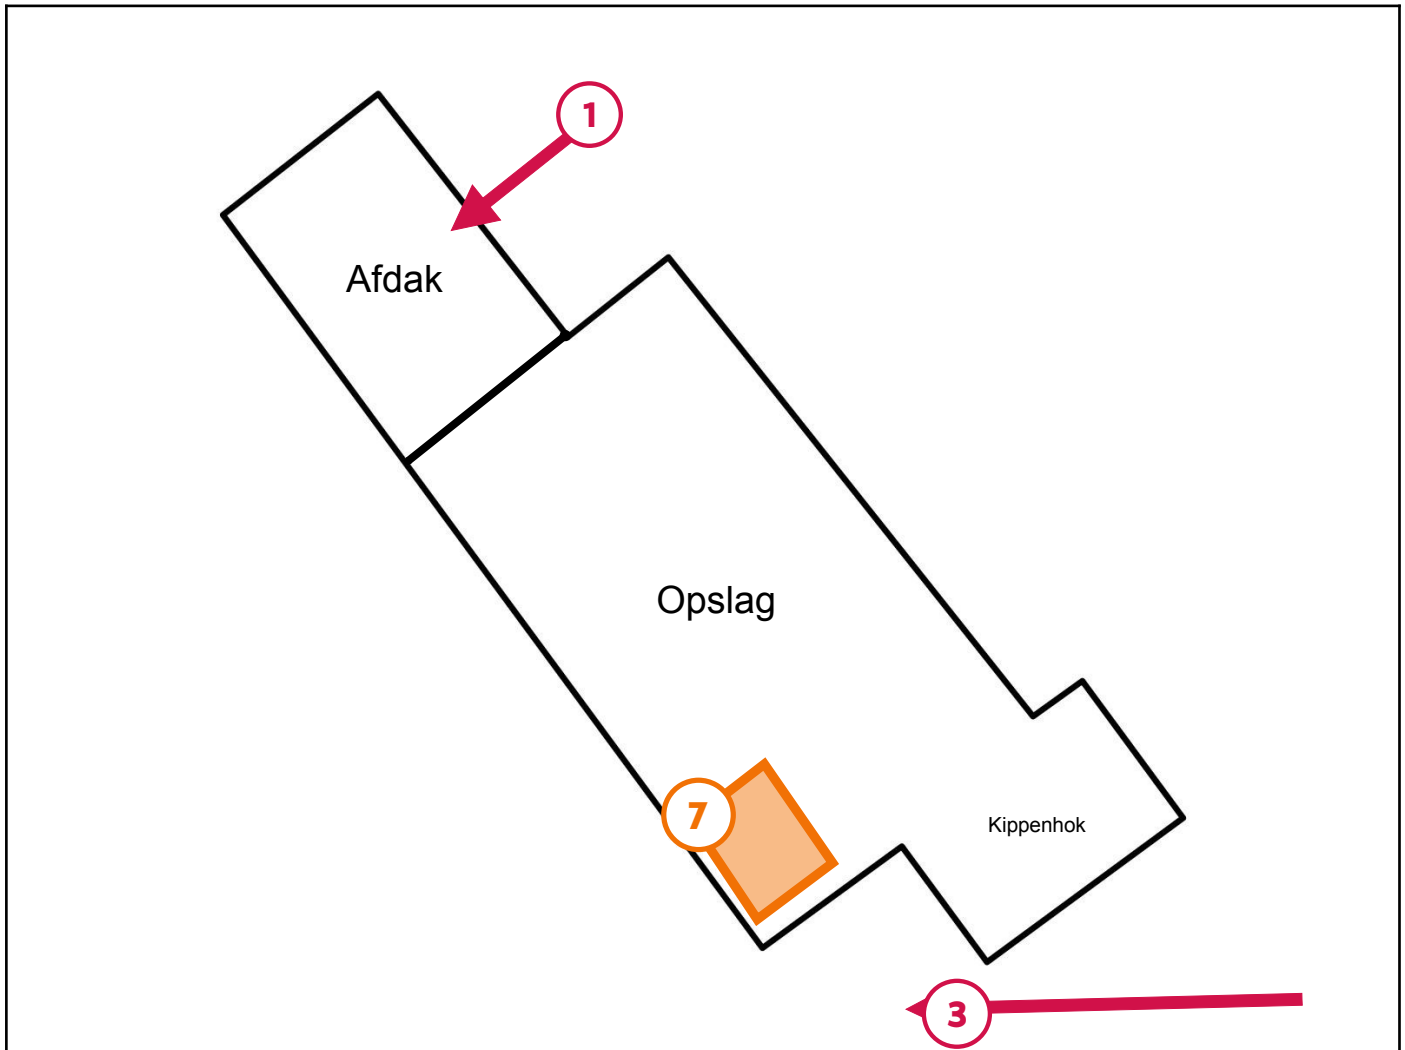
Plan 4.1: Opslag plan

Beschrijving	Type	Actie
1. Plaat type menuiserie	Asbestmateriaal	Dringend verwijderen
3. Golfplaten in vezelcement	Asbestmateriaal	Dringend verwijderen
7. Plaat type menuiserie hok	Asbestmateriaal	Verwijderen

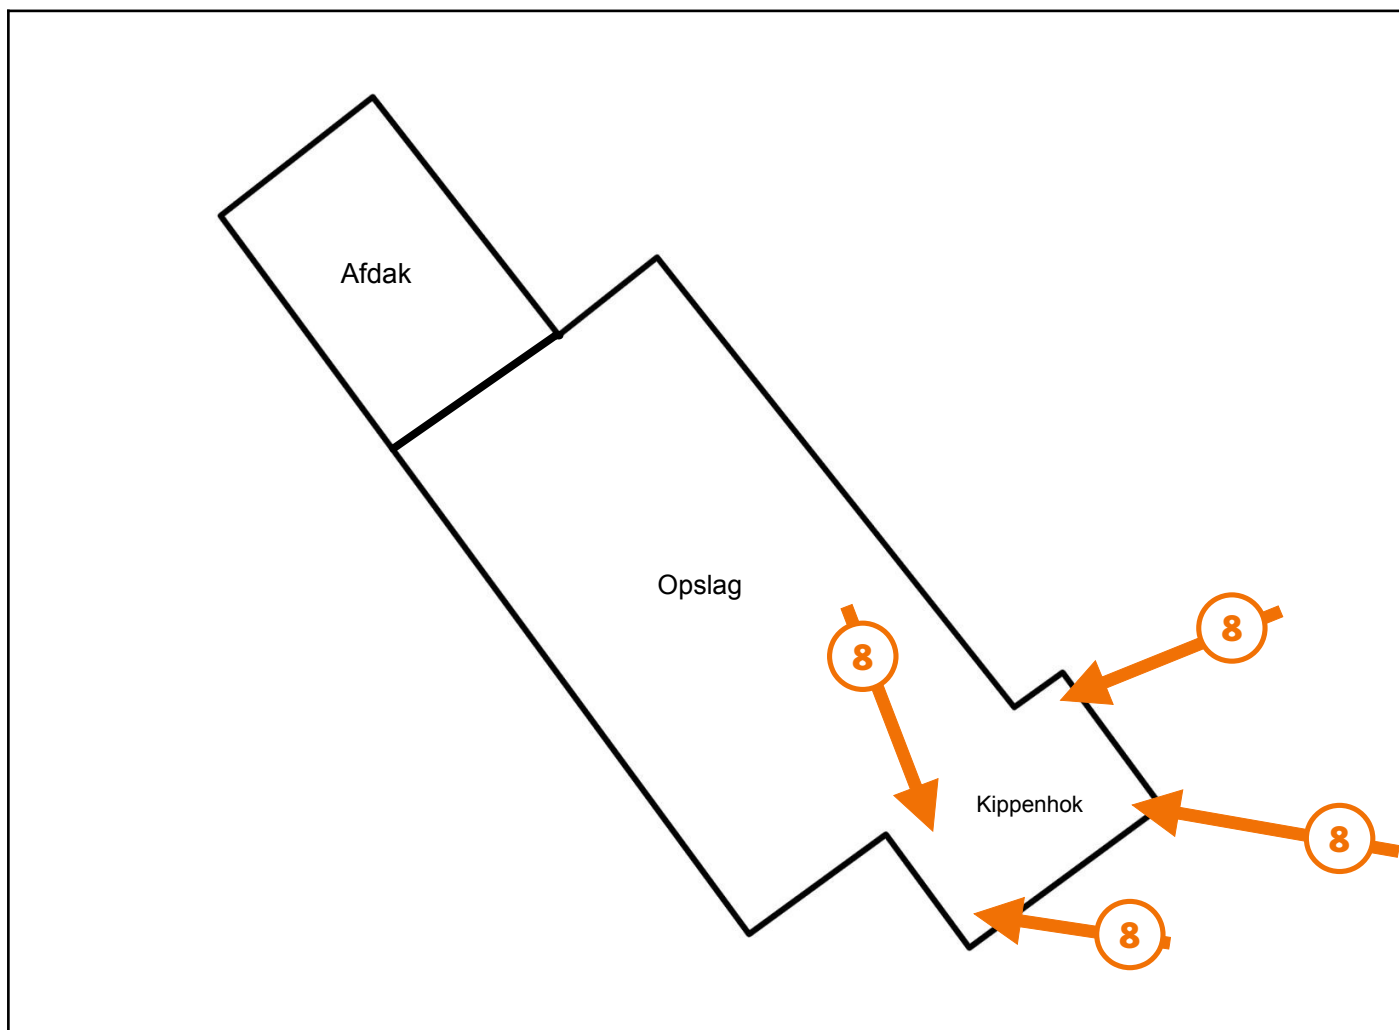
Plan 4.2: Opslag plan

Beschrijving	Type	Actie
8. Verloren bekisting - Kippenhok	Asbestmateriaal	Maatregelen nemen

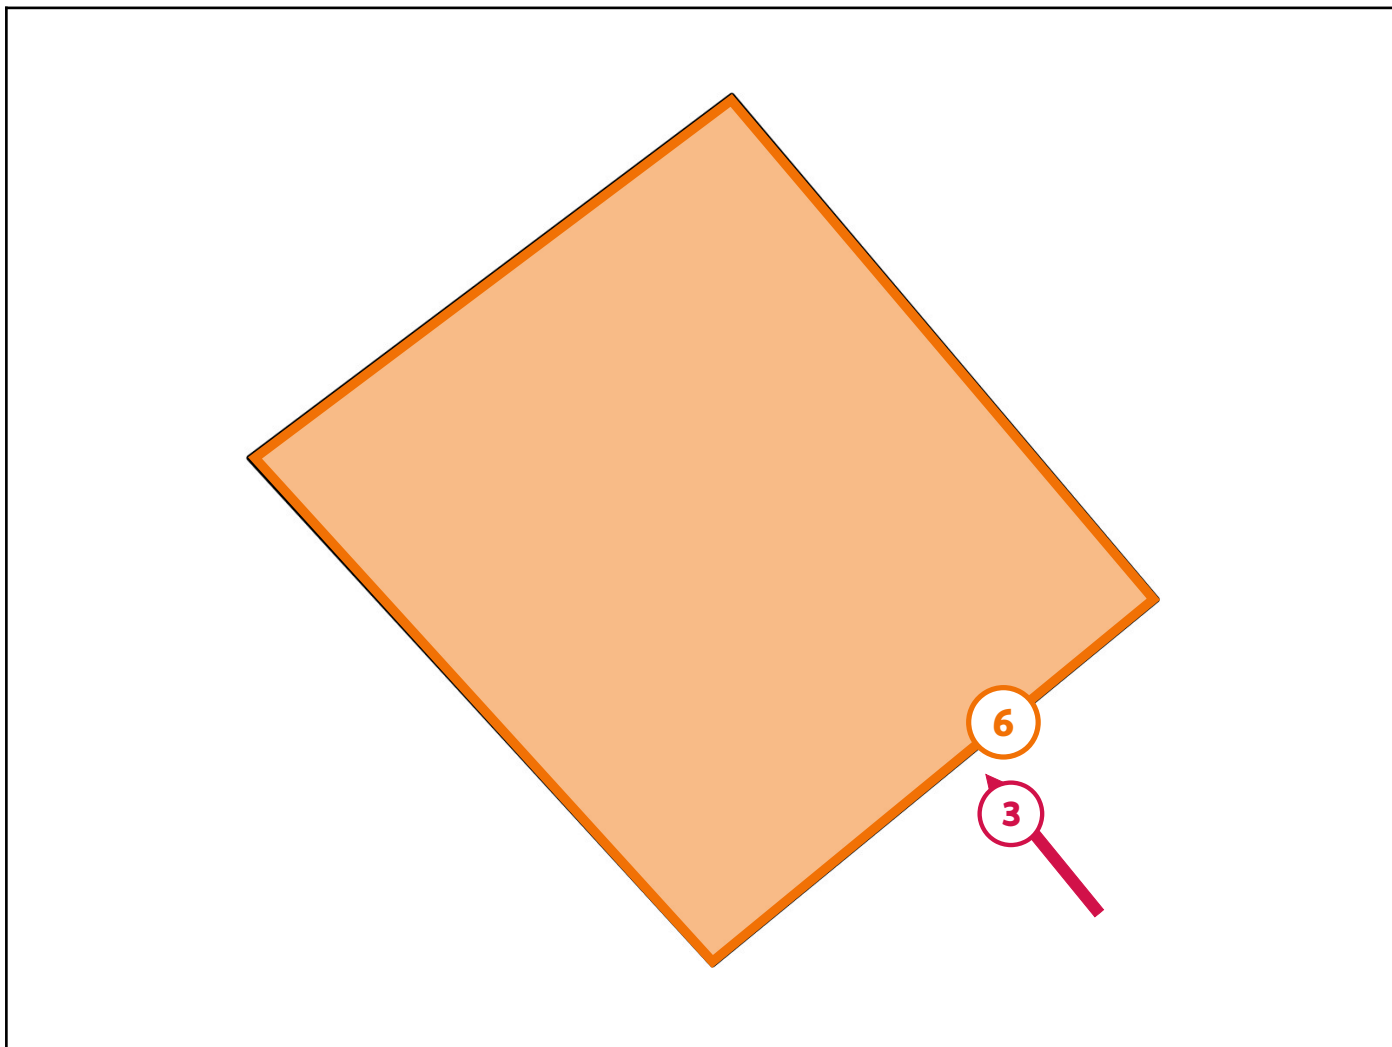
Plan 6.1: Hok plan

Beschrijving	Type	Actie
3. Golfplaten in vezelcement	Asbestmateriaal	Dringend verwijderen
6. Golfplaten in vezelcement - Hok	Asbestmateriaal	Verwijderen

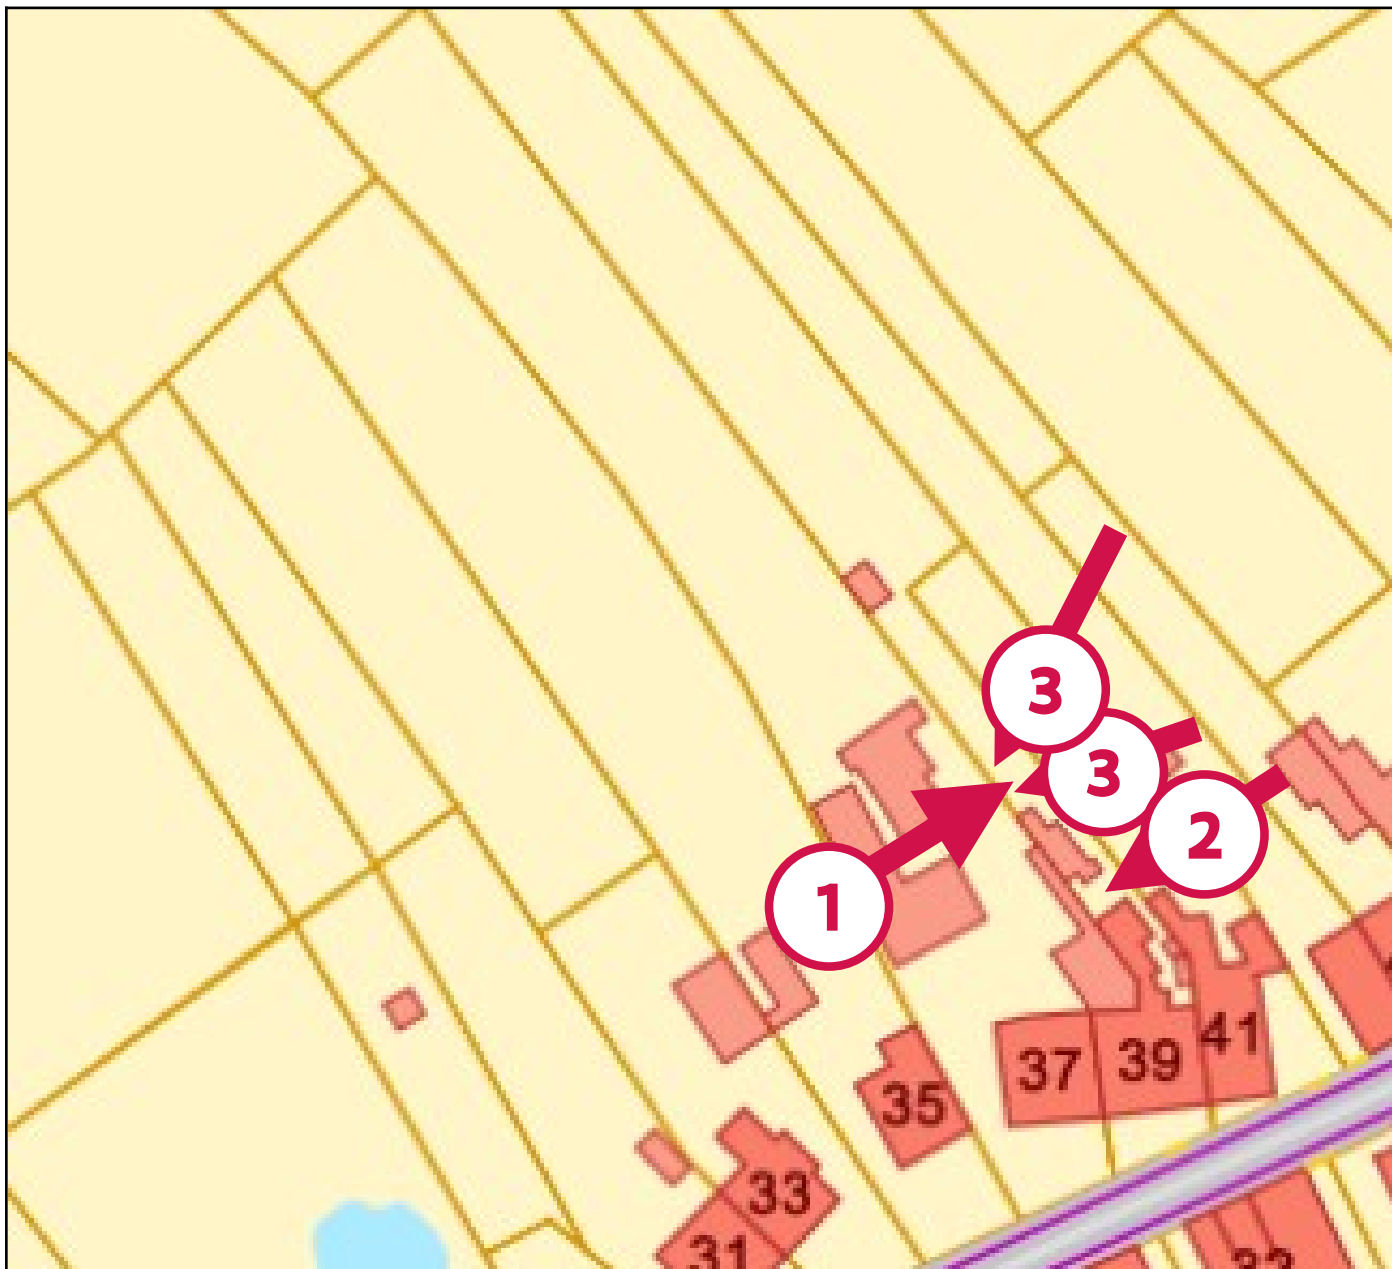
Plan 8.1: Vaststellingen buiten de constructies

Beschrijving	Type	Actie
1. Plaat type menuiserite	Asbestmateriaal	Dringend verwijderen
2. Lei in vezelcement - Tuin	Asbestmateriaal	Dringend verwijderen
3. Golfplaten in vezelcement	Asbestmateriaal	Dringend verwijderen

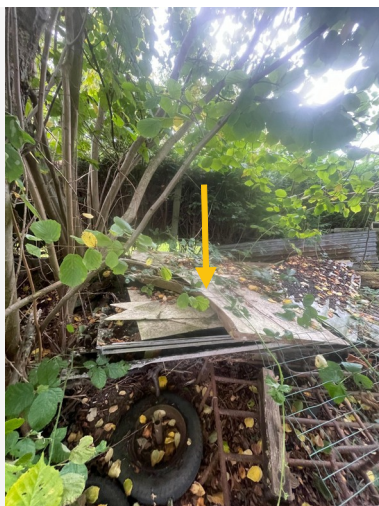
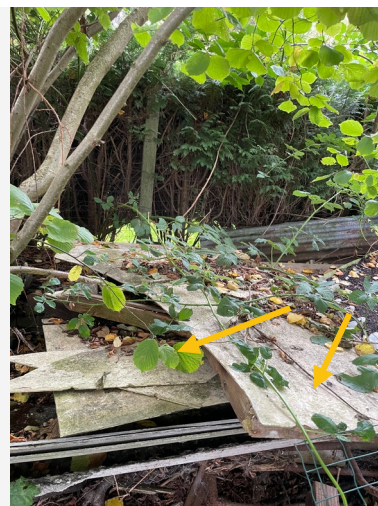
Dringend verwijderen

Beschrijving	Plaat type menuiserite
Type afvalstof	Betreft resten (contaminatie) van verwerking of beschadiging
Type resten (contaminatie)	<ul style="list-style-type: none">Stukken, fragmenten (los, opliggend)
Besmette materialen	<ul style="list-style-type: none">Bodem
Bron van de resten	Betreft gedemonteerd en beschadigd materiaal.
Omgeving	Buiten
Primaire drager	Gedemonteerd of buitengebruik gesteld materiaal
Gebondenheid resten	Hecht
Hoeveelheid (gewicht - aantal)	<ul style="list-style-type: none">50,00 kg - 1 stuk
Totaal gewicht	50,00 kg
Eenvoudig bereikbaar	Ja
Identificatiemethode	Vaststelling zonder monstername
Opmerking	Betreft de hoeveelheid in totaliteit. Hoeveelheid is een inschatting.

- Verwijder het asbestafval.

- Eenvoudige handelingen: mag via doe-het-zelf of door werknemer(s) met opleidingsattest eenvoudige handelingen
Materiaal kan zelf verwijderd en afgevoerd worden als asbestafval. Het is echter aangewezen om het materiaal te laten verwijderen door een aannemer met opleidingsattest eenvoudige handelingen. Gebruik van persoonlijke beschermingsmiddelen + fixatie + dubbel verpakken zijn belangrijk. Ik verwijs naar de toelichting achteraan in het asbestattest, waar de methodieken asbestverwijdering worden beschreven.

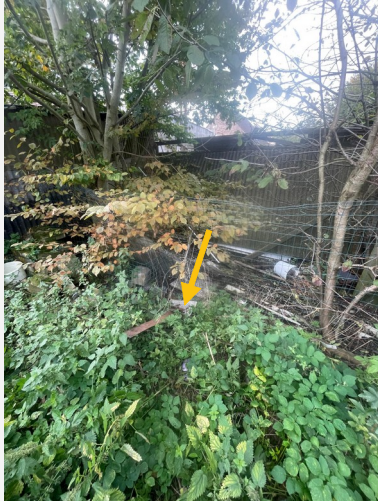
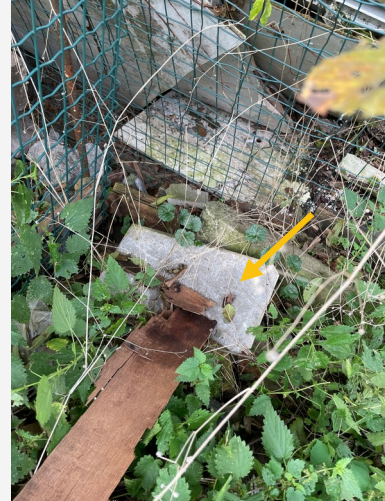
Dringend verwijderen

Beschrijving	Lei in vezelcement - Tuin
Type afvalstof	Betreft resten (contaminatie) van verwerking of beschadiging
Type resten (contaminatie)	<ul style="list-style-type: none">• Stukken, fragmenten (los, opliggend)
Besmette materialen	<ul style="list-style-type: none">• Bodem
Bron van de resten	Betreft gedemonteerd of beschadigd materiaal.
Omgeving	Buiten
Primaire drager	Gedemonteerd of buitengebruik gesteld materiaal
Gebondenheid resten	Hecht
Hoeveelheid (gewicht - aantal)	<ul style="list-style-type: none">• 1,00 kg - 1 stuk
Totaal gewicht	1,00 kg
Eenvoudig bereikbaar	Ja
Identificatiemethode	Vaststelling zonder monstername
Opmerking	Hoeveelheid is een inschatting.

- Verwijder het asbestafval.

- Eenvoudige handelingen: mag via doe-het-zelf of door werknemer(s) met opleidingsattest eenvoudige handelingen
Materiaal kan zelf verwijderd en afgevoerd worden als asbestafval. Gebruik van persoonlijke beschermingsmiddelen + fixatie + dubbel verpakken zijn belangrijk. Ik verwijs naar de toelichting achteraan in het asbestattest, waar de methodieken asbestverwijdering worden beschreven.

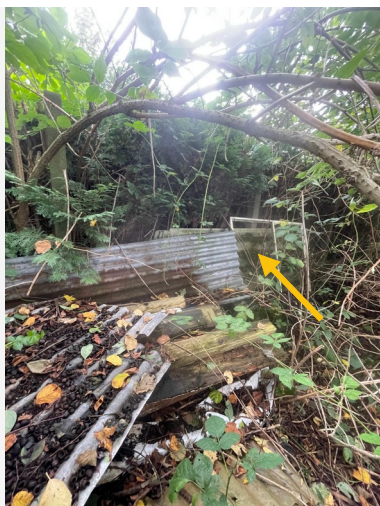
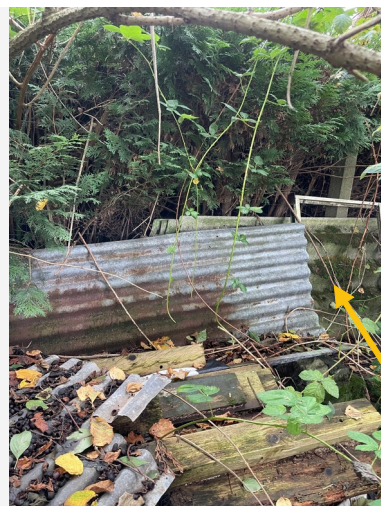
Dringend verwijderen

Beschrijving	Golfplaten in vezelcement
Type afvalstof	Betreft stock-voorraad of gedemonteerde asbestmaterialen
Aanwezige resten	Betreft stock- voorraad of gedemonteerd materiaal.
Omgeving	Buiten
Primaire drager	Gedemonteerd of buitengebruik gesteld materiaal
Asbestmaterialen	<ul style="list-style-type: none">Dak- en gevelbekleding - Golfplaat
Bindmiddel van asbestmateriaal	Cement
Gebondenheid op basis van bindmiddel	Hecht
Hoeveelheid (gewicht - aantal)	<ul style="list-style-type: none">150,00 kg - 1 stuk
Totaal gewicht	150,00 kg
Eenvoudig bereikbaar	Ja
Identificatiemethode	Vaststelling zonder monstername
Opmerking	Betreft de hoeveelheid in totaliteit. Hoeveelheid is een inschatting.

- Verwijder het asbestafval.

- Eenvoudige handelingen: mag via doe-het-zelf of door werknemer(s) met opleidingsattest eenvoudige handelingen
Materiaal kan zelf verwijderd en afgevoerd worden als asbestafval. Het is echter aangewezen om het materiaal te laten verwijderen door een aannemer met opleidingsattest eenvoudige handelingen. Gebruik van persoonlijke beschermingsmiddelen + fixatie + dubbel verpakken zijn belangrijk. Ik verwijs naar de toelichting achteraan in het asbestattest, waar de methodieken asbestverwijdering worden beschreven.

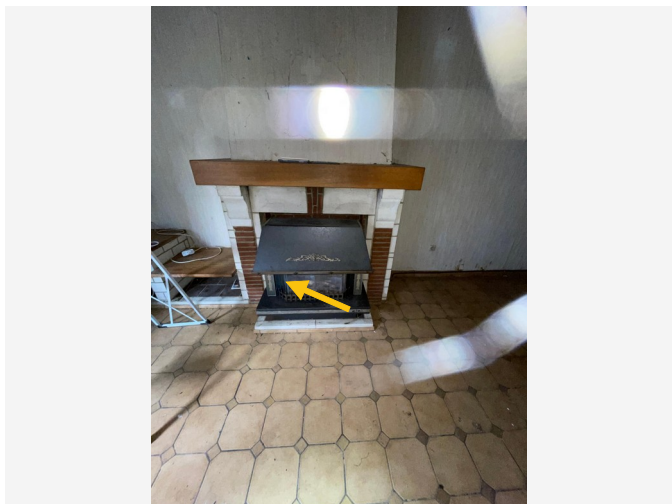
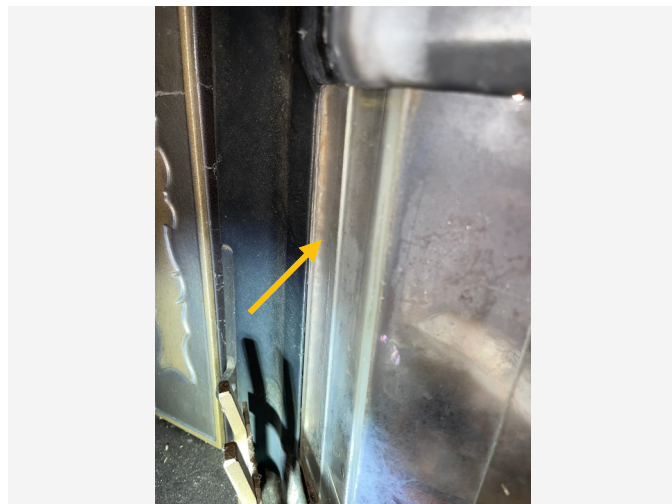
Verwijderen

Eindbeoordeling materiaalrisico	Laag materiaalrisico en/of verlaagde kans op vezelvrijgave
---------------------------------	--

Gebondenheid	Categorie 3: niet-hechtgebonden met weinig of geen matrix
Asbestsoort (vezeltype)	Alleen chrysotiel
Asbestconcentratie	Hoog ($\geq 50\%$)
Afschermingsgraad van het gehele materiaal	Stootvaste afscherming of omkasting
Toestand van het materiaal	Matig beschadigd, matig verweerd

Beschrijving	Koord in kachel - Living
Omgeving	Binnen
Primaire drager	Ruimteverwarming
Asbestmateriaal	Koord, lint, band, strip
Bindmiddel van asbestmateriaal	Weinig of geen bindmiddel (textiel, bevloeking, ...)
Gebondenheid op basis van bindmiddel	Niet-hechtgebonden
Hoeveelheid (lengte - omtrek - aantal)	<ul style="list-style-type: none">• 2,00 m - 1,00 cm - 1 stuk
Totale oppervlakte	0,02 m ²
Eenvoudig bereikbaar	Ja
Bevestigingswijze	<ul style="list-style-type: none">• Los (al dan niet bedekt)• Verlijmd, ingegoten, versmeerd
Identificatiemethode	Vaststelling zonder monsternamen
Destructieve handeling voor identificatie	Nee
Opmerking	Hoeveelheid is een inschatting.

- Zorg voor een veilig beheer. Vermijd het beschadigen van het asbestmateriaal. Controleer de toestand jaarlijks op wijzigingen.
- Verwijder dit asbestmateriaal zo snel mogelijk. Volg de toestand goed op.

- Eenvoudige handelingen: mag via doe-het-zelf of door werknemer(s) met opleidingsattest eenvoudige handelingen
Laat het koord verwijderen door een aannemer met opleidingsattest eenvoudige handelingen of verwijder de kachel in totaliteit en voer deze af als asbestafval. Gebruik van persoonlijke beschermingsmiddelen + dubbel verpakken + fixatie zijn belangrijk. Ik verwijs naar de toelichting achteraan in het asbestattest, waar de methodieken asbestverwijdering worden beschreven.

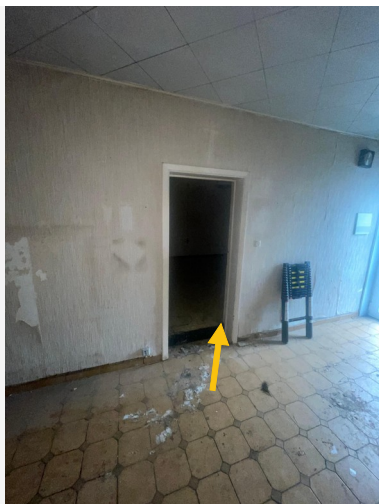
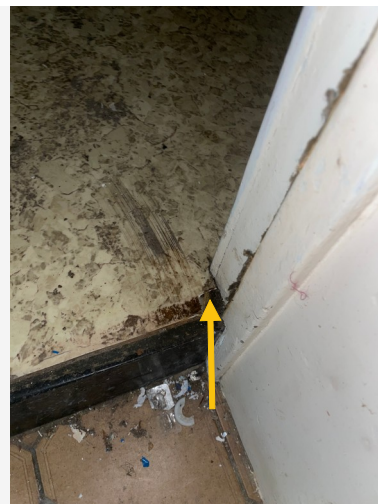
Verwijderen

Eindbeoordeling materiaalrisico	Verhoogd materiaalrisico en/of verhoogde kans op vezelvrijgave
---------------------------------	--

Gebondenheid	Categorie 2: niet-hechtgebonden met matrix
Asbestsoort (vezeltype)	Alleen chrysotiel
Asbestconcentratie	Hoog ($\geq 50\%$)
Afschermingsgraad van het gehele materiaal	Geheel of deels (ook) vrij aan de binnenlucht
Toestand van het materiaal	Licht beschadigd, licht verweerd. Intact calciumsilicaatmateriaal of categorie III 'gebondenheid'

#	Type	Referentie	Resultaat
5.1	Puntmonster	MM02	Chrysotiel

Beschrijving	Vinylzeil met kartonnen onderlaag
Omgeving	Binnen
Primaire drager	Vloer
Asbestmateriaal	Prefab - afwerking - Vloerzeil
Bindmiddel van asbestmateriaal	Karton - papier - viltachtig
Gebondenheid op basis van bindmiddel	Niet-hechtgebonden
Hoeveelheid (oppervlakte - aantal)	<ul style="list-style-type: none">• 15,00 m² - 1 stuk
Totale oppervlakte	15,00 m ²
Eenvoudig bereikbaar	Ja
Bevestigingswijze	<ul style="list-style-type: none">• Verlijmd, ingegoten, versmeerd
Identificatiemethode	Vaststelling met monstername
Destructieve handeling voor identificatie	Nee
Opmerking	Hoeveelheid is een inschatting.

- Scherm in afwachting van verwijdering het asbestmateriaal af van luchtstromingen en verstoring: bijvoorbeeld door het te verpakken, te fixeren, af te dekken, signalisatie - afbakening aan te brengen, ...
- Verwijder dit asbestmateriaal zo snel mogelijk. Volg de toestand goed op.

- Hermetische zone (erkend asbestverwijderaar)
Materiaal is gelijkmd: kan enkel verwijderd worden door een erkende asbestverwijderaar via de techniek van Hermetische zone. Ik verwijs naar de toelichting achteraan in het asbestattest, waar de methodieken asbestverwijdering worden beschreven.

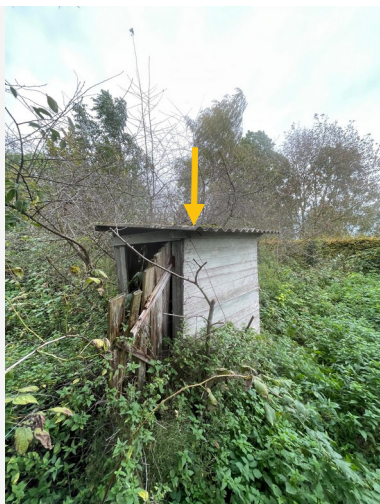
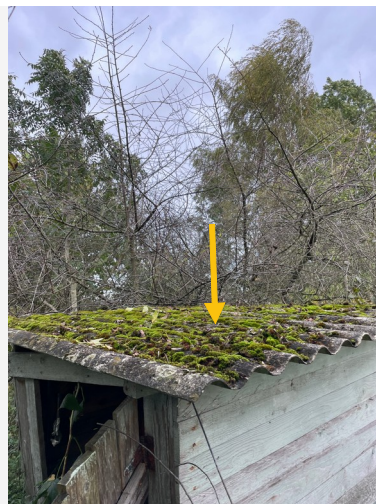
Verwijderen

Eindbeoordeling materiaalrisico	Verhoogd materiaalrisico en/of verhoogde kans op vezelvrijgave
---------------------------------	--

Gebondenheid	Categorie 1: hechtgebonden in oorsprong
Asbestsoort (vezeltype)	Crocidoliet aanwezig
Asbestconcentratie	Laag (< 50%)
Afschermingsgraad van het gehele materiaal	Geheel of deels vrij aan de buitenlucht
Toestand van het materiaal	Matig beschadigd, matig verweerd

Beschrijving	Golfplaten in vezelcement - Hok
Omgeving	Buiten
Primaire drager	Schuin dak
Asbestmateriaal	Dak- en gevelbekleding - Golfplaat
Bindmiddel van asbestmateriaal	Cement
Gebondenheid op basis van bindmiddel	Hecht
Hoeveelheid (oppervlakte - aantal)	<ul style="list-style-type: none">• 5,00 m² - 1 stuk
Totale oppervlakte	5,00 m ²
Eenvoudig bereikbaar	Ja
Bevestigingswijze	<ul style="list-style-type: none">• Geschroefd
Identificatiemethode	Vaststelling zonder monstername
Destructieve handeling voor identificatie	Nee
Opmerking	Hoeveelheid is een inschatting.

- Verwijder dit asbestmateriaal zo snel mogelijk. Volg de toestand goed op.
- Hemelwater dat afspoelt van asbestcement daken of gevels kan asbestdeeltjes bevatten. Gebruik het enkel voor gesloten circuits (bv. spoelen toiletten). Reinig na het vervangen van het dak of de gevel de dakgoten en regenwaterput of -ton om asbesthoudend sediment of slib te verwijderen

- Eenvoudige handelingen: mag via doe-het-zelf of door werknemer(s) met opleidingsattest eenvoudige handelingen
Het is aangewezen om het materiaal te laten verwijderen door een aannemer met opleidingsattest eenvoudige handelingen. Gebruik van persoonlijke beschermingsmiddelen + fixatie + dubbel verpakken zijn belangrijk. Ik verwijs naar de toelichting achteraan in het asbestattest, waar de methodieken asbestverwijdering worden beschreven.

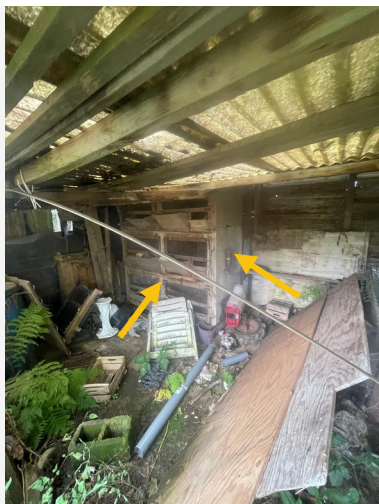
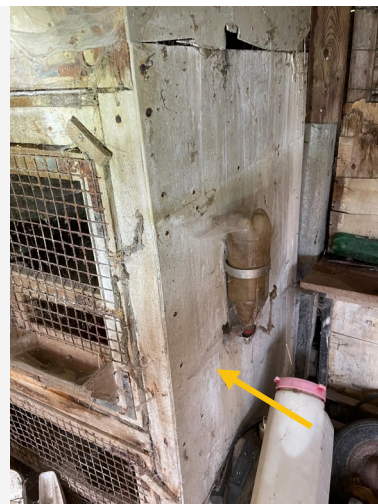
Verwijderen

Beschrijving	Plaat type menuiserie hok
Omgeving	Buiten
Primaire drager	Inrichting (meubilair, ...)
Asbestmateriaal	Plaat, paneel, tablet - Type Menuiserie
Bindmiddel van asbestmateriaal	Cement
Gebondenheid op basis van bindmiddel	Hecht
Hoeveelheid (oppervlakte - dikte - aantal)	<ul style="list-style-type: none">• 20,00 m² - 0,50 cm - 1 stuk
Totaal volume	0,10 m ³
Eenvoudig bereikbaar	Ja
Bevestigingswijze	<ul style="list-style-type: none">• Geschroefd• Genageld, geniet
Identificatiemethode	Vaststelling zonder monsternamen
Destructieve handeling voor identificatie	Nee
Opmerking	Het betreft plaat type menuiserie tegen hok + schappen/legplanken in hok. Hoeveelheid is een inschatting.

- Verwijder dit asbestmateriaal zo snel mogelijk. Volg de toestand goed op.

- Eenvoudige handelingen: mag via doe-het-zelf of door werknemer(s) met opleidingsattest eenvoudige handelingen
Het is aangewezen om het materiaal te laten verwijderen door een aannemer met opleidingsattest eenvoudige handelingen. Gebruik van persoonlijke beschermingsmiddelen + fixatie + dubbel verpakken zijn belangrijk. Ik verwijs naar de toelichting achteraan in het asbestattest, waar de methodieken asbestverwijdering worden beschreven.
