# Asbestinventarisatetest

Gaspar Schetzstraat 3, 2280 Grobbendonk

Attestnummer : 20250310-000348.000

Uitgegeven op : 10.03.2025

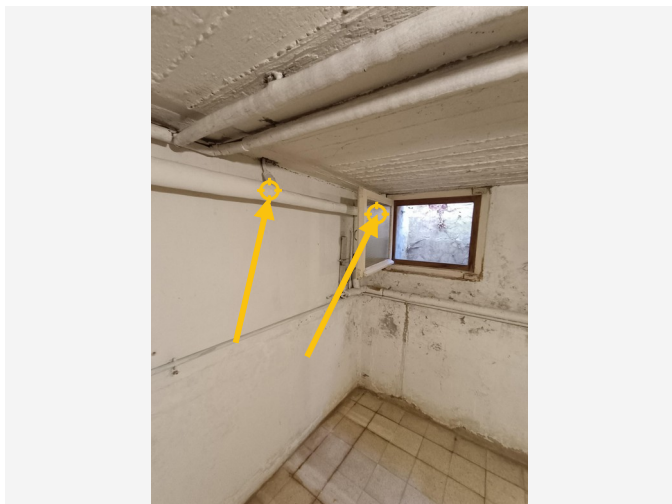
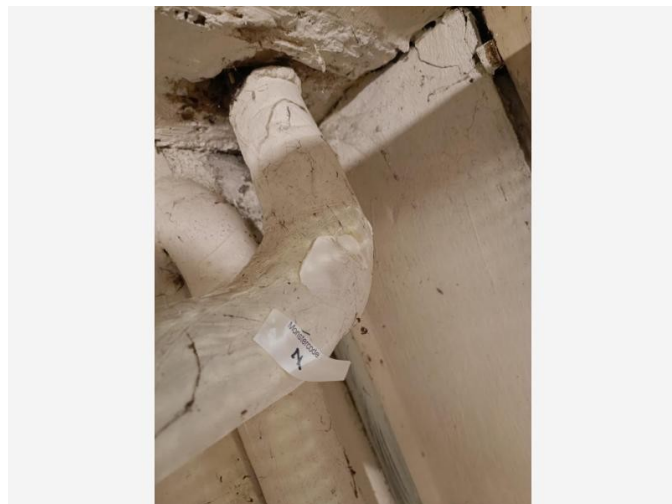
Het asbestmateriaal valt onder de mijlpaal van 2034.

Verwijderen

HZ Erkend asbestverwijderaar : Gipsisolatie wordt losgesneden van dragermateriaal (leiding), asbesthoudend gips zal gemakkelijk verbrossen en is losgebonden. Om geen asbestvezels te verspreiden naar de omgeving, dient dit in hermetische zone verwijderd te worden.

bij onderhoud (opgeleid personeel 8u basisopleiding is NIET bevoegd om losgebonden materiaal te verwijderen)

Eindbeoordeling materiaalrisico	Laag materiaalrisico en/of verlaagde kans op vezelvrijgave
---------------------------------	--

Gebondenheid	Categorie 2: niet-hechtgebonden met matrix
Asbestsoort (vezeltype)	Alleen chrysotiel
Asbestconcentratie	Hoog ( $\geq 50\%$ )
Afschermingsgraad van het gehele materiaal	Geheel of deels (ook) vrij aan de binnenlucht
Toestand van het materiaal	Onbeschadigd, niet verweerd

#	Type	Referentie	Resultaat
1.1	Mengmonster	6	Chrysotiel
1.2	Mengmonster	7	Chrysotiel

Beschrijving	Leidingisolatie (gips)
Omgeving	Binnen
Primaire drager	HVAC infrastructuur en uitrusting
Asbestmateriaal	In-situ afwerkingslagen - Thermische isolatie
Bindmiddel van asbestmateriaal	Gips - kalk
Gebondenheid op basis van bindmiddel	Niet-hechtgebonden
Hoeveelheid (lengte - omtrek - dikte - aantal)	<ul style="list-style-type: none"><li>• 8,20 m - 46,20 cm - 1,50 cm - 1 stuk</li></ul>
Totaal volume	0,057 m <sup>3</sup>
Eenvoudig bereikbaar	Ja
Bevestigingswijze	<ul style="list-style-type: none"><li>• Verlijmd, ingegoten, versmeerd</li></ul>
Identificatiemethode	Vaststelling met monstername
Destructieve handeling voor identificatie	Nee
Opmerking	<p>De vermelde lengtes, omtrekken en diktes betreffen een bereedeneerde schatting. Er worden geen rechten verleend aan deze lengtes, omtrekken en diktes . De dikte is een schatting die voorkomt uit de monsterplaatsen en is daarom niet altijd representatief.</p> <p>Er werden mengmonsters genomen volgens de richtlijnen van het inspectieprotocol.</p> <p>Er kunnen bijkomende stalen genomen worden om bepaalde zones uit te sluiten</p>

- Scherm in afwachting van verwijdering het asbestmateriaal af van luchtstromingen en verstoring: bijvoorbeeld door het te verpakken, te fixeren, af te dekken, signalisatie - afbakening aan te brengen, ...

- Hermetische zone (erkend asbestverwijderaar)  
Toepassing mag niet door doe-het-zelf of opgeleid aannemer 8 basis asbest verwijderd worden!

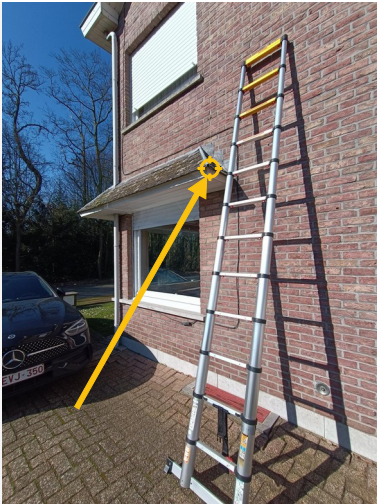
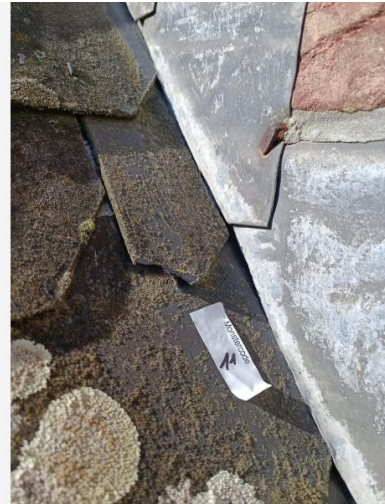
Het asbestmateriaal valt onder de mijlpaal van 2034.

Verwijderen

Reinigen/afschuren/ontmossen leien (leien mogen op geen enkele manier gereinigd of afgeschuurd worden. Totaalverbod sinds 27 april 2019)

Eindbeoordeling materiaalrisico	Verhoogd materiaalrisico en/of verhoogde kans op vezelvrijgave
---------------------------------	--

Gebondenheid	Categorie 1: hechtgebonden in oorsprong
Asbestsoort (vezeltype)	Crocidoliet aanwezig
Asbestconcentratie	Laag (< 50%)
Afschermingsgraad van het gehele materiaal	Geheel of deels vrij aan de buitenlucht
Toestand van het materiaal	Matig beschadigd, matig verweerd

#	Type	Referentie	Resultaat
2.1	Puntmonster	11	Crocidoliet, Chrysotiel

Beschrijving	Leien erker
Omgeving	Buiten
Primaire drager	Schuin dak
Asbestmateriaal	Dak- en gevelbekleding - Lei, shingle
Bindmiddel van asbestmateriaal	Cement
Gebondenheid op basis van bindmiddel	Hecht
Hoeveelheid (oppervlakte - aantal)	<ul style="list-style-type: none"><li>• 4,03 m<sup>2</sup> - 1 stuk</li></ul>
Totale oppervlakte	4,03 m <sup>2</sup>
Eenvoudig bereikbaar	Ja
Bevestigingswijze	<ul style="list-style-type: none"><li>• Geklemd</li></ul>
Identificatiemethode	Vaststelling met monstername
Destructieve handeling voor identificatie	Nee
Opmerking	<p>Er werd een staal genomen aan een uitstekend stuk waardoor de waterdichtheid van de dakbedekking niet in het gedrang komt.</p> <p>De vermelde oppervlaktes, diktes en volumes betreffen een bereedeneerde schatting. Er worden geen rechten verleend aan deze oppervlaktes/diktes/volumes.</p>

- Verwijder dit asbestmateriaal zo snel mogelijk. Volg de toestand goed op.
- Hemelwater dat afspoelt van asbestcement daken of gevels kan asbestdeeltjes bevatten. Gebruik het enkel voor gesloten circuits (bv. spoelen toiletten). Reinig na het vervangen van het dak of de gevel de dakgoten en regenwaterput of -ton om asbesthoudend sediment of slib te verwijderen

- Eenvoudige handelingen: mag via doe-het-zelf of door werknemer(s) met opleidingsattest eenvoudige handelingen  
EH via doe-het zelf Standaard dragen van de nodige wegwerp beschermingsmiddelen FFP 3 masker , handschoenen en tyvec CAT III type 5-6

Indien mogelijk de ondervloer afdekken , leien voorzichtig verwijderen, extra fixeren, niet breken , niet gooien, onmiddellijk verpakken of voorzichtig in container met asbest bag plaatsen.

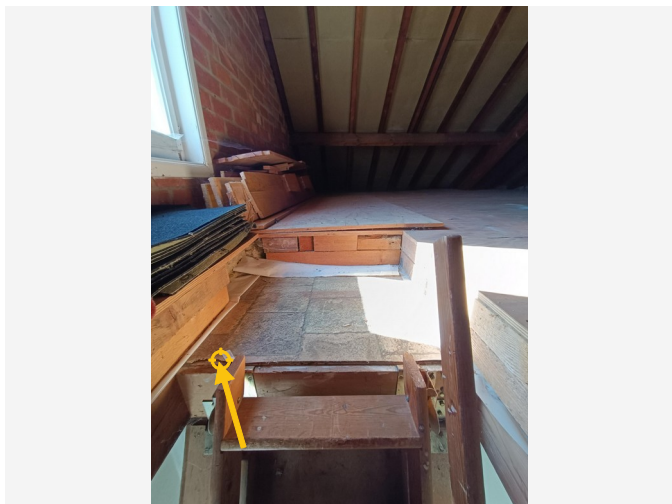
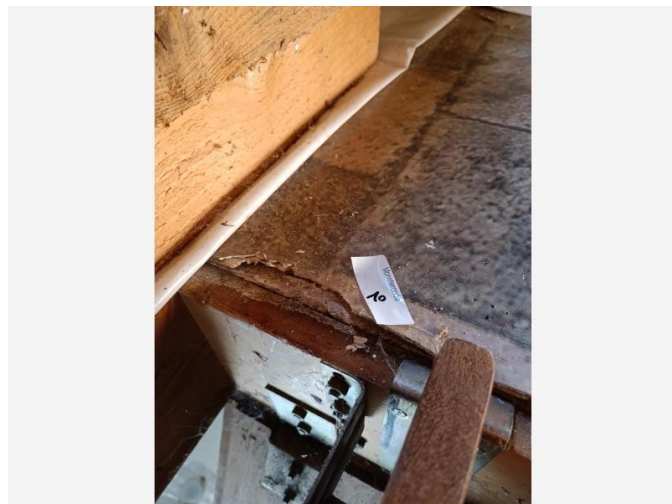
Het asbestmateriaal valt onder de mijlpaal van 2034.

Verwijderen

Eindbeoordeling materiaalrisico	Verhoogd materiaalrisico en/of verhoogde kans op vezelvrijgave
---------------------------------	--

Gebondenheid	Categorie 2: niet-hechtgebonden met matrix
Asbestsoort (vezeltype)	Alleen chrysotiel
Asbestconcentratie	Hoog ( $\geq 50\%$ )
Afschermingsgraad van het gehele materiaal	Geheel of deels (ook) vrij aan de binnenlucht
Toestand van het materiaal	Licht beschadigd, licht verweerd. Intact calciumsilicaatmateriaal of categorie III 'gebondenheid'

#	Type	Referentie	Resultaat
3.1	Puntmonster	10	Chrysotiel

Beschrijving	Vinylvloer zolder
Omgeving	Binnen
Primaire drager	Vloer
Asbestmateriaal	Prefab - afwerking - Vloerzeil
Bindmiddel van asbestmateriaal	Karton - papier - viltachtig
Gebondenheid op basis van bindmiddel	Niet-hechtgebonden
Hoeveelheid (oppervlakte - aantal)	<ul style="list-style-type: none"><li>• 1,20 m<sup>2</sup> - 1 stuk</li></ul>
Totale oppervlakte	1,20 m <sup>2</sup>
Eenvoudig bereikbaar	Ja
Bevestigingswijze	<ul style="list-style-type: none"><li>• Los (al dan niet bedekt)</li><li>• Verlijmd, ingegoten, versmeerd</li></ul>
Identificatiemethode	Vaststelling met monstername
Destructieve handeling voor identificatie	Nee
Opmerking	<p>De bovenzijde bestaat uit kunststof (vinyl). De tussenlaag van het vloerzeil bestaat uit karton.</p> <p>De vermelde oppervlaktes, diktes en volumes betreffen een beredeneerde schatting. Er worden geen rechten verleend aan deze oppervlaktes/diktes/volumes.</p>

- Zorg voor een veilig beheer. Vermijd het beschadigen van het asbestmateriaal. Controleer de toestand jaarlijks op wijzigingen.
- Scherm in afwachting van verwijdering het asbestmateriaal af van luchtstromingen en verstoring: bijvoorbeeld door het te verpakken, te fixeren, af te dekken, signalisatie - afbakening aan te brengen, ...

- Eenvoudige handelingen: enkel door erkend asbestverwijderaar  
Toepassing mag niet door doe-het-zelf verwijderd worden!

Bevestiging los : EH erkend saneerder : de saneerder motiveert de verwijderingsmethode in zijn werkplan. Een kartonnen onderlaag is losgebonden. Uitzonderingen zijn mogelijk maar worden goedgekeurd door FOD Waso volgens

- Hermetische zone (erkend asbestverwijderaar)  
Toepassing mag niet door doe-het-zelf verwijderd worden!

bevestiging gelijmd (wit of zwarte lijm) : HZ Erkend saneerder . Bij het lostrekken van de vinyl zal de onderlaag scheuren. Een kartonnen onderlaag is losgebonden.

Lijmresten worden met een freesmachine verwijderd in een hermetische zone.

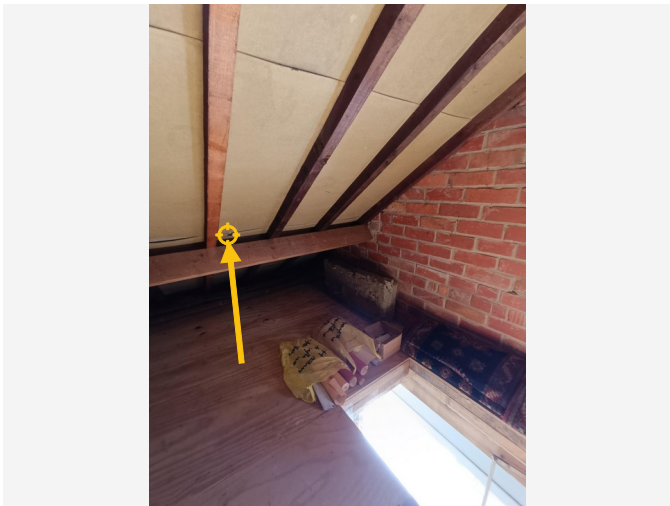
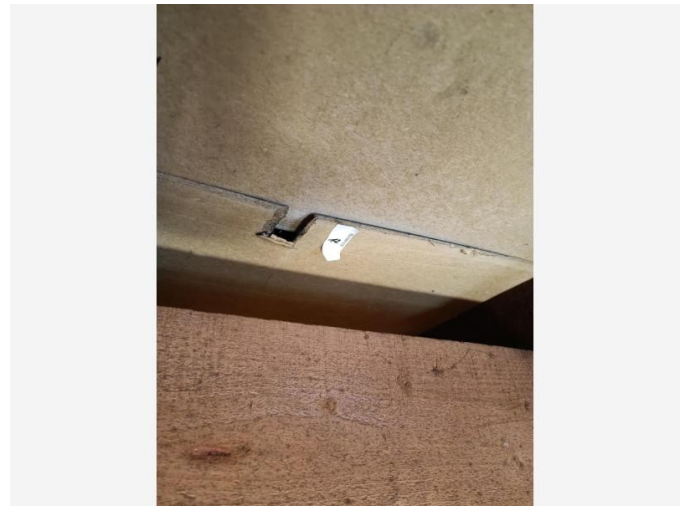
Het asbestmateriaal valt onder de mijlpaal van 2040.

Zorgvuldig beheren

Beschrijving	Onderdak
Omgeving	Binnen
Primaire drager	Schuin dak
Asbestmateriaal	Plaat, paneel, tablet - Type Menuiserie
Bindmiddel van asbestmateriaal	Cement
Gebondenheid op basis van bindmiddel	Hecht
Hoeveelheid (oppervlakte - dikte - aantal)	<ul style="list-style-type: none"><li>• 83,10 m<sup>2</sup> - 0,50 cm - 1 stuk</li></ul>
Totaal volume	0,416 m <sup>3</sup>
Eenvoudig bereikbaar	Nee <ul style="list-style-type: none"><li>• Het asbestmateriaal is bedekt (uitgezonderd laag verf, coating, behang, kunststof, textiel) en het wegnemen van het bedekkende materiaal kan niet zonder het bedekkende materiaal te beschadigen.</li></ul>
Bevestigingswijze	<ul style="list-style-type: none"><li>• Geklemd</li></ul>
Identificatiemethode	Vaststelling met monsternamen
Destructieve handeling voor identificatie	Nee
Opmerking	Verdachte onderdakplaten werden bemonsterd ter controle.  De vermelde oppervlaktes, diktes en volumes betreffen een beredeneerde schatting. Er worden geen rechten verleend aan deze oppervlaktes/diktes/volumes.

- Zorg voor een veilig beheer en verwijder dit asbestmateriaal wanneer het bij werken eenvoudig bereikbaar wordt. Controleer de toestand jaarlijks op wijzigingen.

Verwijder de dakpannen. Fixeer het plaatmateriaal , de asbesthoudende platen één voor één en in hun geheel verwijderen. Niet gooien, niet breken. Verwijder onder verneveling of tussentijds voldoende bevochtigen tijdens de volledige duur van de werken. Reinig nadien de draagstructuur met vochtige doeken (+stofzuiger met absoluut filter kan niet gehoord worden dus voor een particulier niet mogelijk .) Alle werknemer(s) moeten wel beschikken over een opleidingsattest eenvoudige

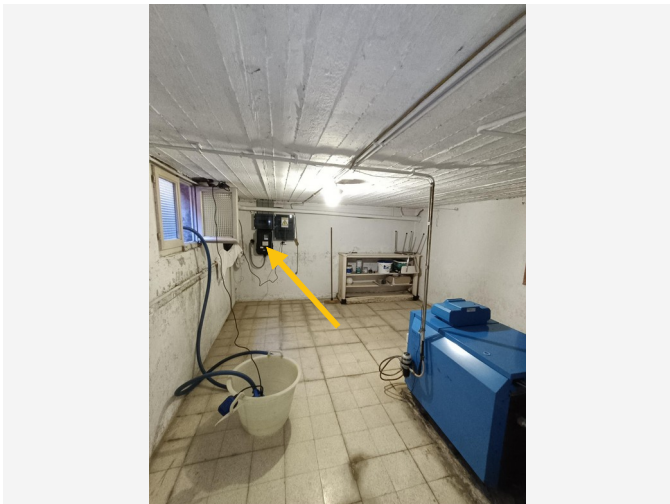
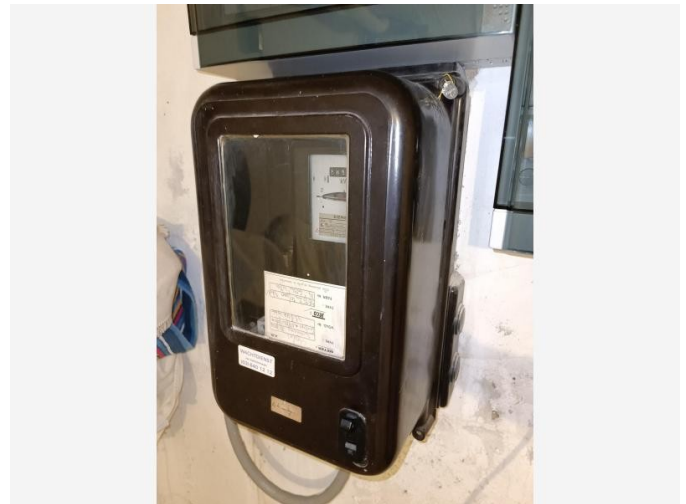
Beschrijving	Bakeliet Tellerkast.
Omgeving	Binnen
Primaire drager	Communicatie en elektrische infrastructuur en uitrusting
Asbestmateriaal	Plaat, paneel, tablet - Type Bakeliet
Bindmiddel van asbestmateriaal	Kunststof of -hars
Gebondenheid op basis van bindmiddel	Hecht
Hoeveelheid (oppervlakte - dikte - aantal)	• 1,20 m <sup>2</sup> - 1,00 cm - 1 stuk
Totaal volume	0,012 m <sup>3</sup>
Eenvoudig bereikbaar	Ja
Bevestigingswijze	• Geschroefd
Identificatiemethode	Vaststelling zonder monstername
Destructieve handeling voor identificatie	Nee
Opmerking	Het is moeilijk te bepalen of de bakeliettoepassingen in de woning ook effectief asbesthoudend zijn (het kan ook gaan om de asbestvrije variant).-Er werd geen monster genomen oww beschadiging aan een elektrisch gerelateerde toepassing, extra controle bij verwijdering van het verdacht materiaal. Vermoedelijk zal de toepassing verwijderd worden bij aanpassing van het elektriciteitsnetwerk.

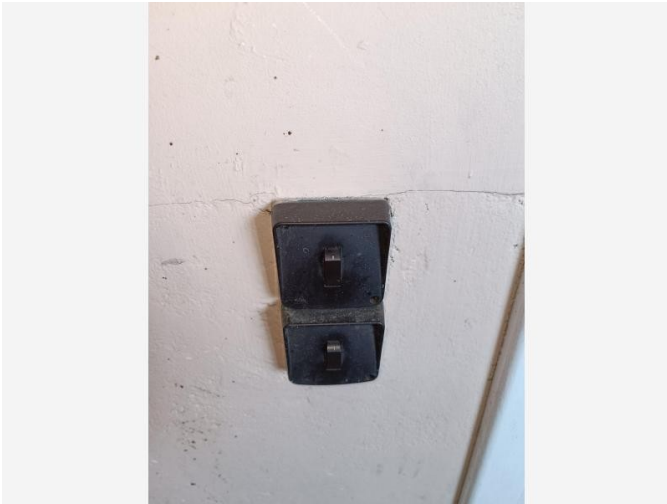
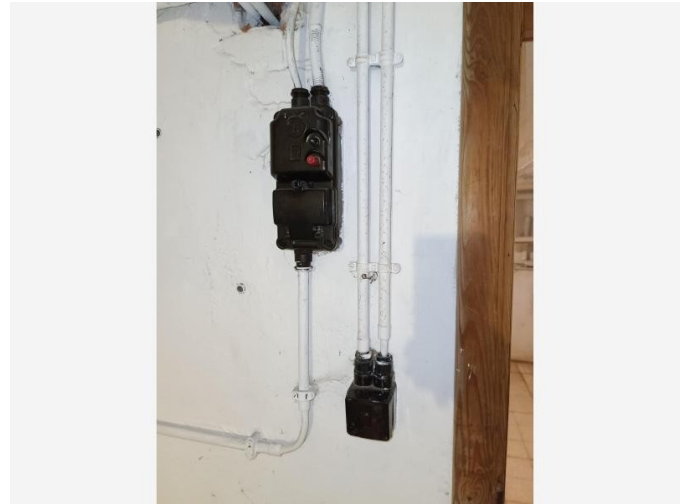
Beschrijving	Bakeliet schakelaars
Omgeving	Binnen
Primaire drager	Communicatie en elektrische infrastructuur en uitrusting
Asbestmateriaal	Plaat, paneel, tablet - Type Bakeliet
Bindmiddel van asbestmateriaal	Kunststof of -hars
Gebondenheid op basis van bindmiddel	Hecht
Hoeveelheid (oppervlakte - dikte - aantal)	<ul style="list-style-type: none"> <li>• 0,20 m<sup>2</sup> - 1,00 cm - 11 stuks</li> </ul>
Totaal volume	0,022 m <sup>3</sup>
Eenvoudig bereikbaar	Ja
Bevestigingswijze	<ul style="list-style-type: none"> <li>• Geschroefd</li> </ul>
Identificatiemethode	Vaststelling zonder monsternamen
Destructieve handeling voor identificatie	Nee
Opmerking	<p>Aantal stuks 11 , de toepassingen zijn aanwezig in garage en kelder</p> <p>Het is moeilijk te bepalen of de bakeliettoepassingen in de woning ook effectief asbesthoudend zijn (het kan ook gaan om de asbestvrije variant).</p> <p>Er werd geen monster genomen o.w.v. beschadiging aan een elektrisch gerelateerde toepassing, extra controle bij verwijdering van het verdacht materiaal.</p>

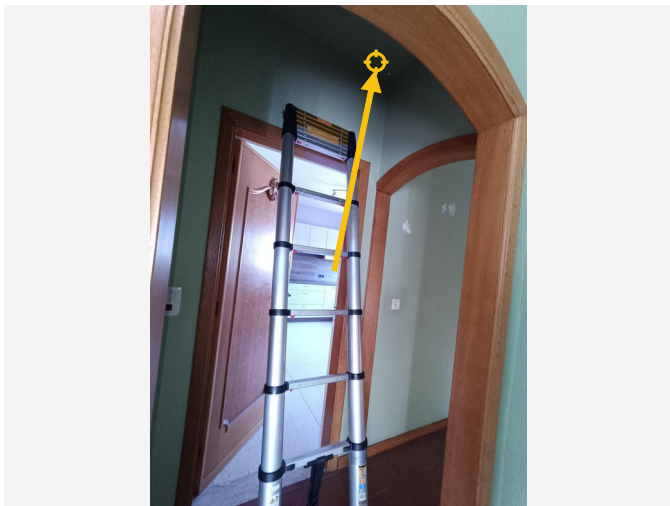
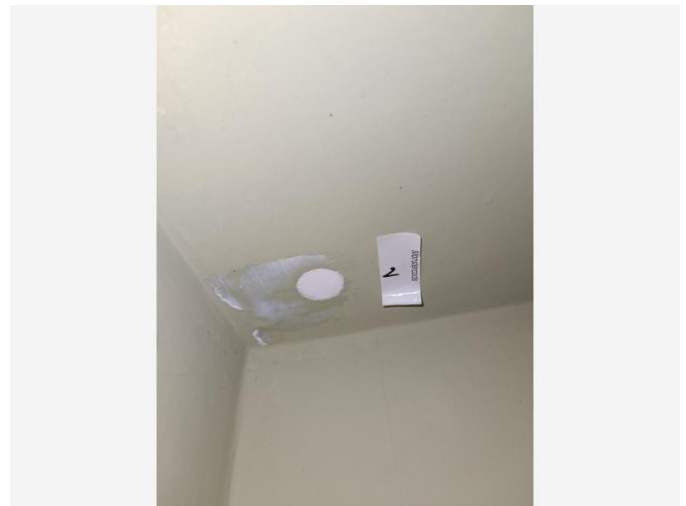
## Fiche 13: Plafondpleister

Geen asbest

Beschrijving	Plafondpleister
Omgeving	Binnen
Primaire drager	Plafond
Bindmiddel van materiaal	Gips - kalk
Gebondenheid op basis van bindmiddel	Niet-hechtgebonden
Hoeveelheid (oppervlakte - dikte - aantal)	• 187,00 m <sup>2</sup> - 1,50 cm - 1 stuk
Totaal volume	2,805 m <sup>3</sup>
Identificatiemethode	Vaststelling met monstername
Destructieve handeling voor identificatie	Nee
Opmerking	<p>Volgens het inspectieprotocol is een monstername van het pleisterwerk verplicht om dit te identificeren als niet-asbesthoudend.</p> <p>Locatie staalnames: individuele ruimte: Berging boven / natte ruimte: Badkamer / stookplaats: NVT; geen plafondpleister in kelder/ traphal: Gelijkvloers</p> <p>De vermelde oppervlaktes en volumes betreffen een beredeneerde schatting. Er worden geen rechten verleend aan deze oppervlaktes/volumes. De dikte is een schatting die voorkomt uit de monsterplaatsen en is daarom niet altijd representatief.</p> <p>Enkele plafonds zijn afgewerkt met valse plafonds in plaatmateriaal. Het is niet duidelijk of er pleisterwerk aanwezig is achter deze valse plafonds, het is aangewezen om bijkomend onderzoek uit te voeren bij werken.</p>

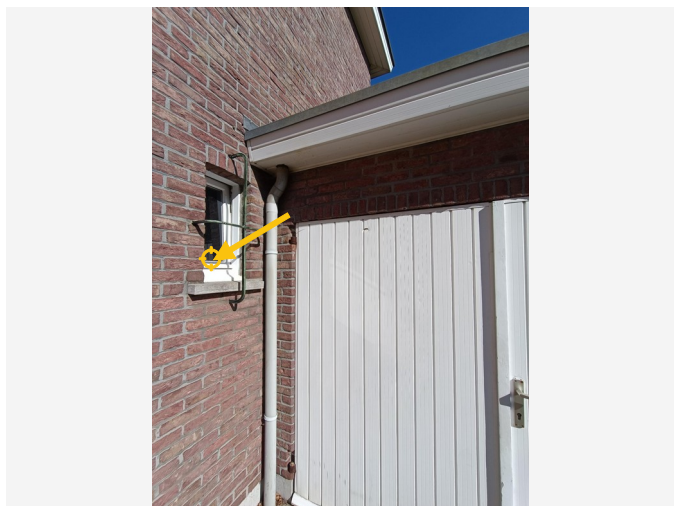
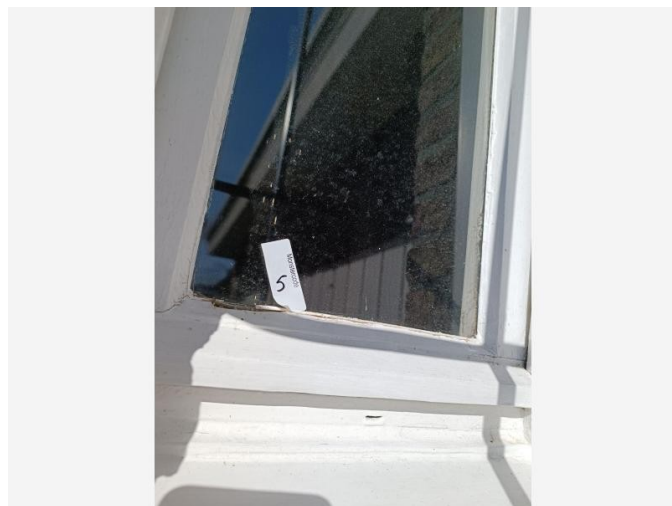
Beschrijving	Stopverf
Omgeving	Buiten
Primaire drager	Wandopening verticaal (raam, deur, ...)
Bindmiddel van materiaal	Kitten, mastiek, pasta
Gebondenheid op basis van bindmiddel	Hecht
Hoeveelheid (gewicht - aantal)	• 7,50 kg - 1 stuk
Totaal gewicht	7,50 kg
Identificatiemethode	Vaststelling met monstername
Destructieve handeling voor identificatie	Nee
Opmerking	<p>In het inspectieprotocol is een monstername van stopverf verplicht om dit te identificeren als niet-asbesthoudend.</p> <p>Stopverf aanwezig tussen raam/glas</p> <p>Het gewicht en lm is een bereedeneerde schatting. Er worden geen rechten verleend aan deze oppervlaktes. De dikte is een schatting die voorkomt uit de monsterplaatsen en is daarom niet altijd representatief.</p> <p>Betreft +/- 24 lm</p>

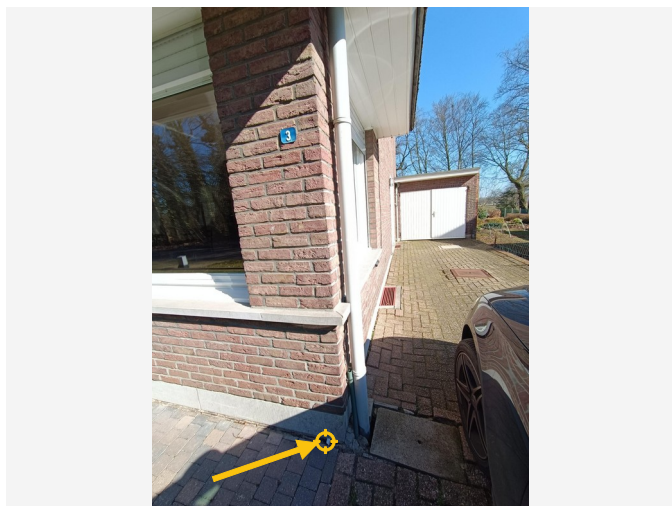
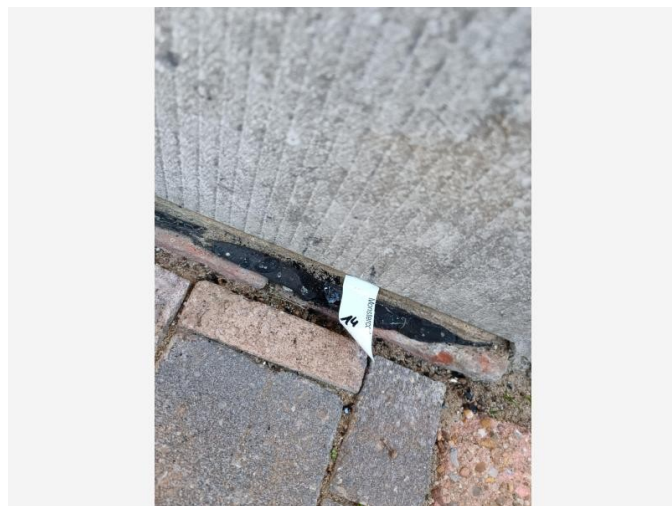
<b>Beschrijving</b>	Waterkering
<b>Omgeving</b>	Buiten
<b>Primaire drager</b>	Fundering-draagstructuur (horizontaal, verticaal)
<b>Bindmiddel van materiaal</b>	Bitumen (roofing, teer, asfalt)
<b>Gebondenheid op basis van bindmiddel</b>	Hecht
<b>Hoeveelheid (gewicht - aantal)</b>	<ul style="list-style-type: none"><li>• 20,00 kg - 1 stuk</li></ul>
<b>Totaal gewicht</b>	20,00 kg
<b>Identificatiemethode</b>	Vaststelling met monstername
<b>Destructieve handeling voor identificatie</b>	Nee
<b>Opmerking</b>	<p>Asfalt waterkering werd bemonsterd volgens inspectieprotocol.</p> <p>De vermelde oppervlaktes, diktes, gewichten en volumes betreffen een beredeneerde schatting. Er worden geen rechten verleend aan deze oppervlaktes/diktes/volumes.</p>

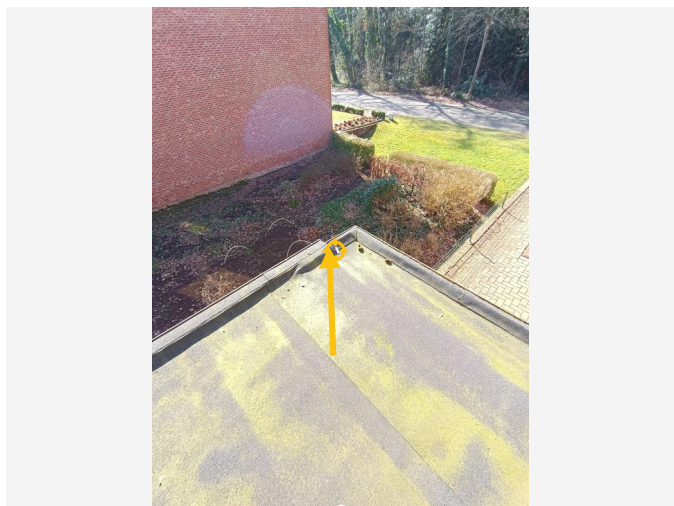
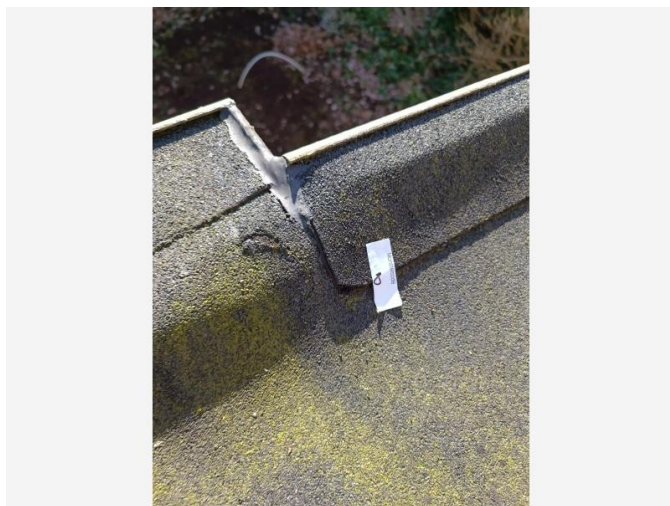
## Fiche 17: Roofing

Geen asbest

Beschrijving	Roofing
Omgeving	Buiten
Primaire drager	Plat dak
Bindmiddel van materiaal	Bitumen (roofing, teer, asfalt)
Gebondenheid op basis van bindmiddel	Hecht
Hoeveelheid (oppervlakte - aantal)	• 29,19 m <sup>2</sup> - 1 stuk
Totale oppervlakte	29,19 m <sup>2</sup>
Identificatiemethode	Vaststelling met monstername
Destructieve handeling voor identificatie	Nee
Opmerking	Er werd een staal genomen aan een overlappend stuk roofing waardoor de waterdichtheid van de dakbedekking niet in het gedrang. Het is niet duidelijk of er asbestverdachte onderlagen aanwezig zijn.. De vermelde oppervlaktes, diktes en volumes betreffen een beredeneerde schatting. Er worden geen rechten verleend aan deze oppervlaktes/diktes/volumes.

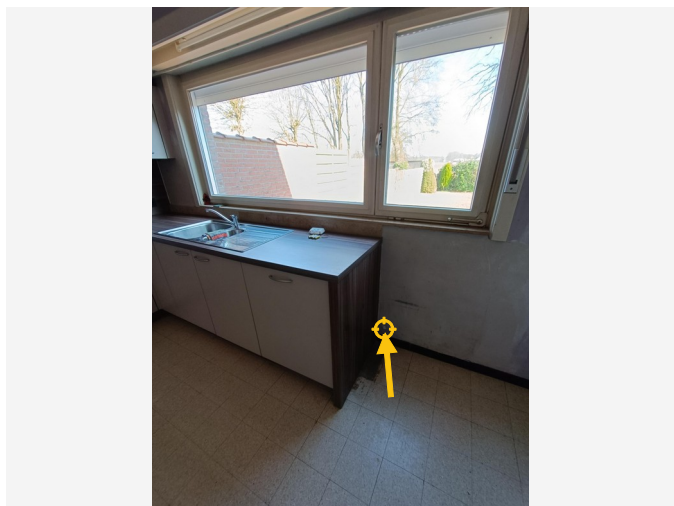
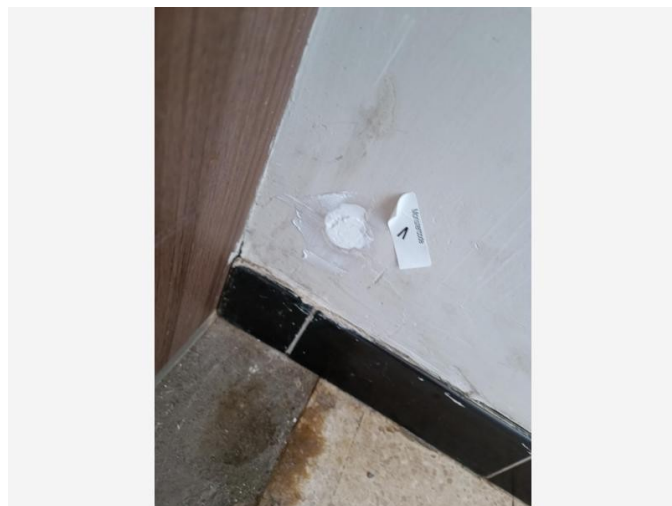
Beschrijving	Muurpleister
Omgeving	Binnen
Primaire drager	Binnenwand
Bindmiddel van materiaal	Gips - kalk
Gebondenheid op basis van bindmiddel	Niet-hechtgebonden
Hoeveelheid (oppervlakte - dikte - aantal)	• 453,00 m <sup>2</sup> - 1,50 cm - 1 stuk
Totaal volume	6,795 m <sup>3</sup>
Identificatiemethode	Vaststelling met monstername
Destructieve handeling voor identificatie	Nee
Opmerking	<p>Volgens het inspectieprotocol is een monstername van het pleisterwerk verplicht om dit te identificeren als niet-asbesthoudend.</p> <p>Locatie staalnames: individuele ruimte: Kamer Z / natte ruimte: Keuken / stookplaats: NVT; geen pleisterwerk in kelder / achterinkom</p> <p>De vermelde oppervlaktes en volumes betreffen een beredeneerde schatting. Er worden geen rechten verleend aan deze oppervlaktes/volumes. De dikte is een schatting die voorkomt uit de monsterplaatsen en is daarom niet altijd representatief.</p> <p>Er bevinden zich enkele valse wanden. Het is niet duidelijk of er pleisterwerk aanwezig is achter deze valse wanden, het is aangewezen om bijkomend onderzoek uit te voeren bij werken.</p>

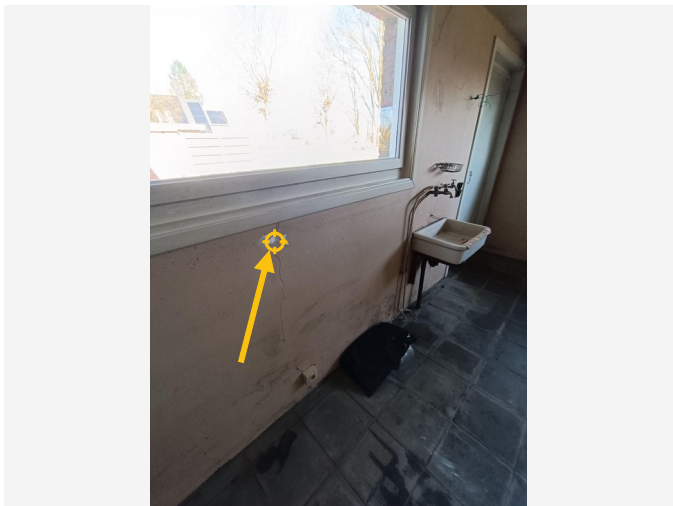
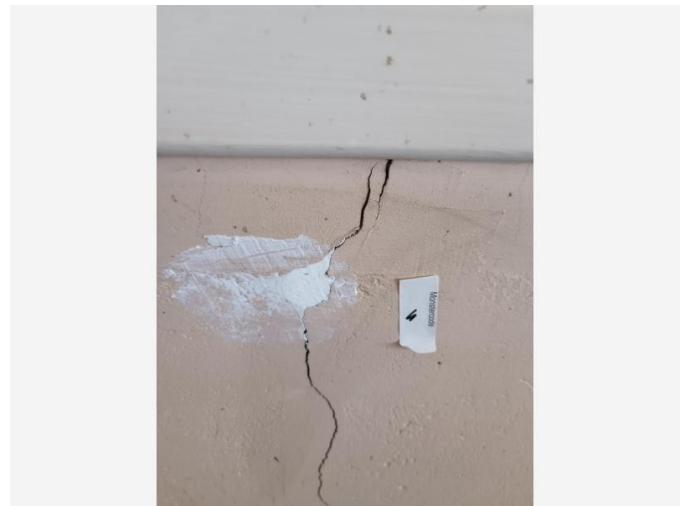
# Fiche 20: Cement afwerking

Geen asbest
