# Asbestinventarisatetest

Vrijstraat 29, 9200 Dendermonde

Attestnummer : 20241029-000347.000

Uitgegeven op : 29.10.2024

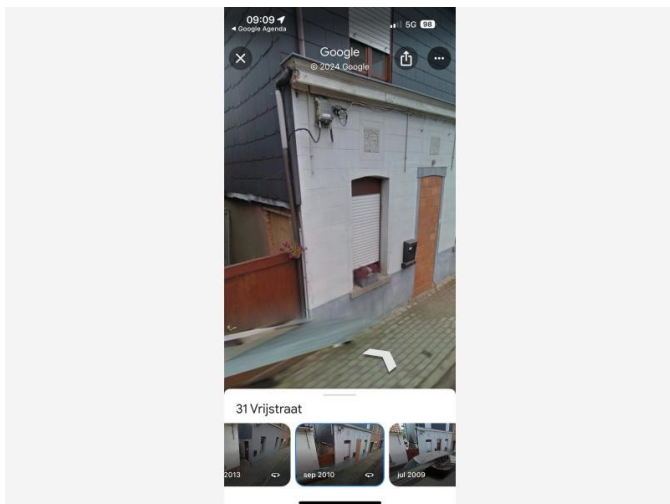
*Situeringfoto*

**Reden:** Er is geen volledige risicobeoordeling mogelijk

**Uitleg van de asbestdeskundige:** Op de oude foto's dd. 2010 is te zien dat de gevel bestaat uit een cementlaag aangebracht op een gevelsteen. Gelet op de huidige toestand van minstens 7 cm isolatie en een nieuwe crepilaag is het binnen een niet-destructief onderzoek onmogelijk om deze toepassing waar te nemen, te identificeren en te inspecteren conform het MB. Dit blijft eventueel nog te verifiëren bij latere handelingen aan of verbouwingen.

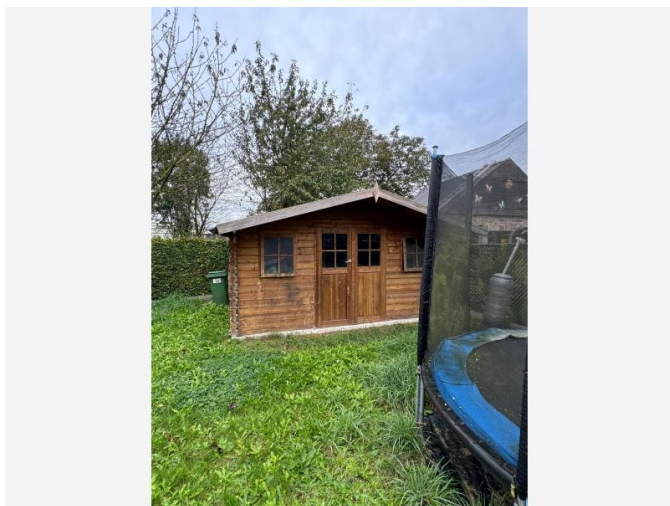
Situeringfoto

**Bouwjaar:** 2017

*Constructies gebouwd vanaf 2001 moeten niet onderzocht worden*

Opmerking	De tuinberging werd opgericht in 2017. De factuur werd als bijlage in de databank ingevoerd.
-----------	--

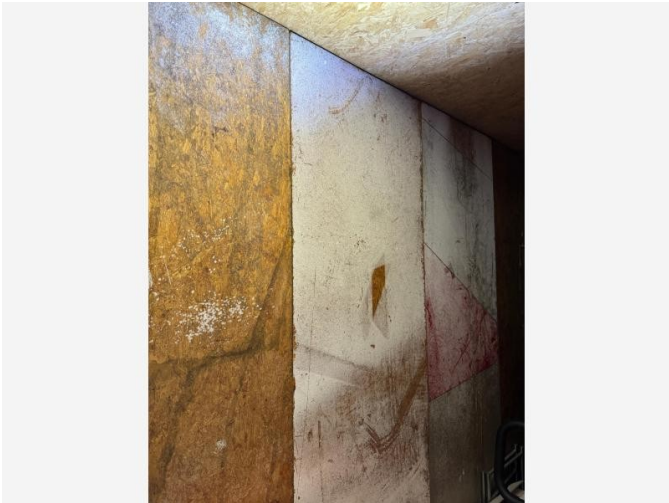
Vrije foto

De binnenmuren in nagenoeg de volledige woning zijn afgewerkt door middel van pleisterplaten type Gyproc en/of houten platen. Het is echter niet waarneembaar of er zich onder deze toepassing nog andere toepassingen bevinden conform de richtlijnen voor een niet-destructief onderzoek.

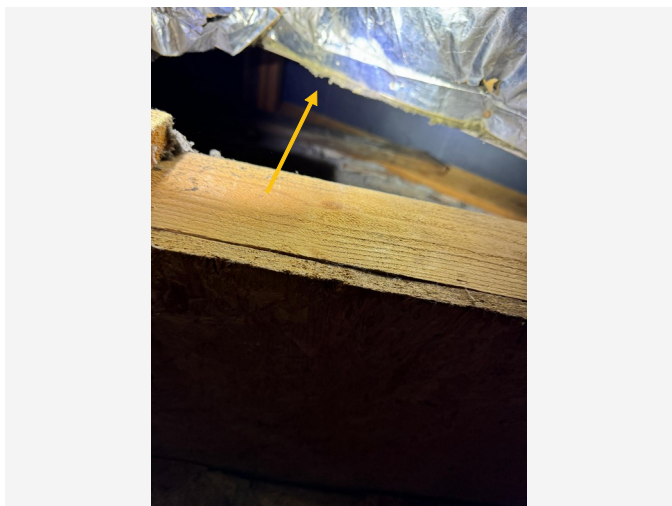
Vrije foto

Het onderdak bestaat uit PVC panelen en/of PVC folie type Delta.

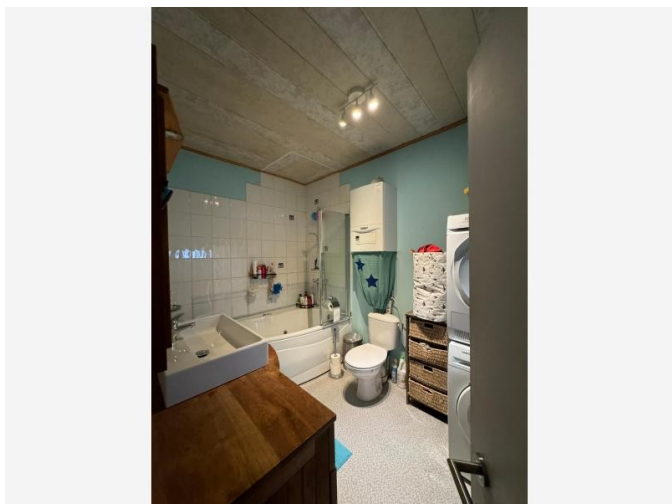
Vrije foto

De plafonds in de volledige woning zijn afgewerkt door middel van pleisterplaten type Gyproc en/of houten platen. Het is echter niet waarneembaar of er zich onder deze toepassing nog andere toepassingen bevinden conform de richtlijnen voor een niet-destructief onderzoek.

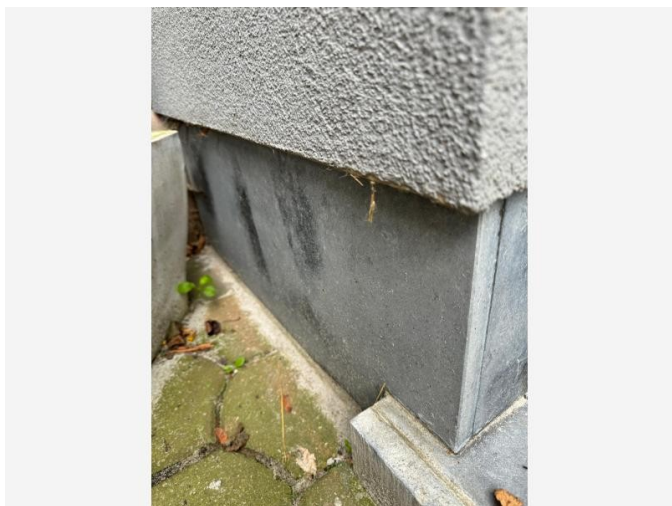
Vrije foto

De gevelbekleding bestaat uit nieuwe crepilaag dat aangebracht is op een isolatieplaat. De foto van de oude toestand in 2010 werd in de databank ingevoerd.

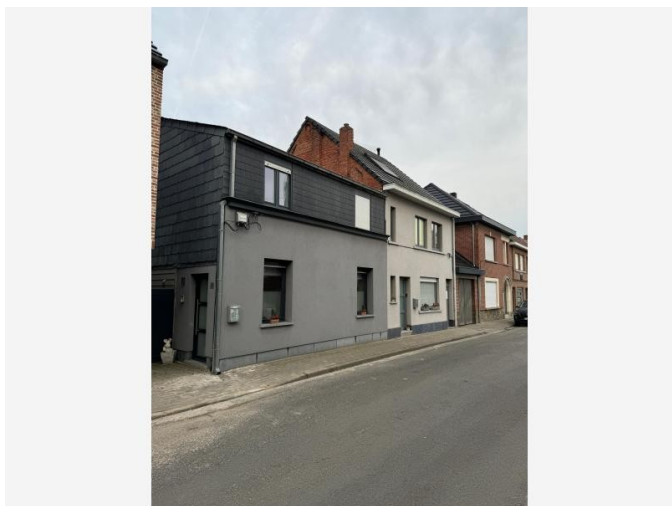
Vrije foto

De dakbedekking en deels gevelbekleding van het hoofdgebouw bestaat uit cementleien van nieuwe technologie.

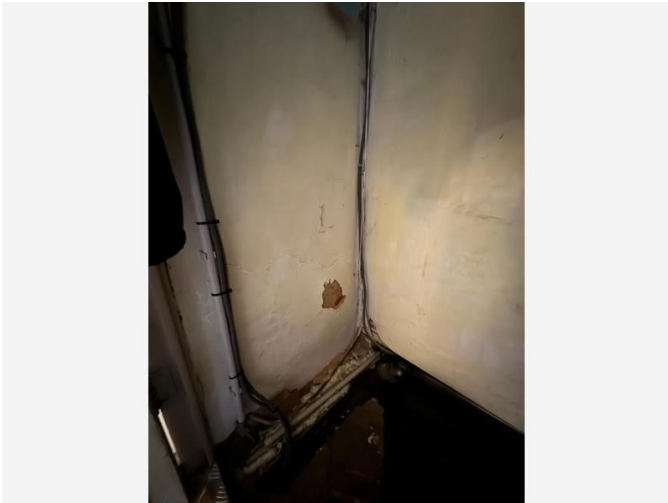
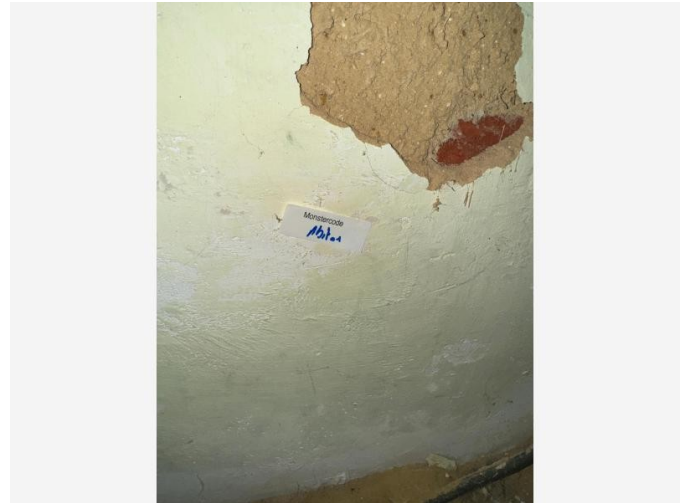
Geen asbest

#	Type	Referentie	Resultaat
8.1	Mengmonster	Ahst01	Geen asbest
