Asbestinventarisatetest

Deurnestraat 146, 3583 Beringen

Attestnummer : 20250327-000116.000

Uitgegeven op : 27.03.2025

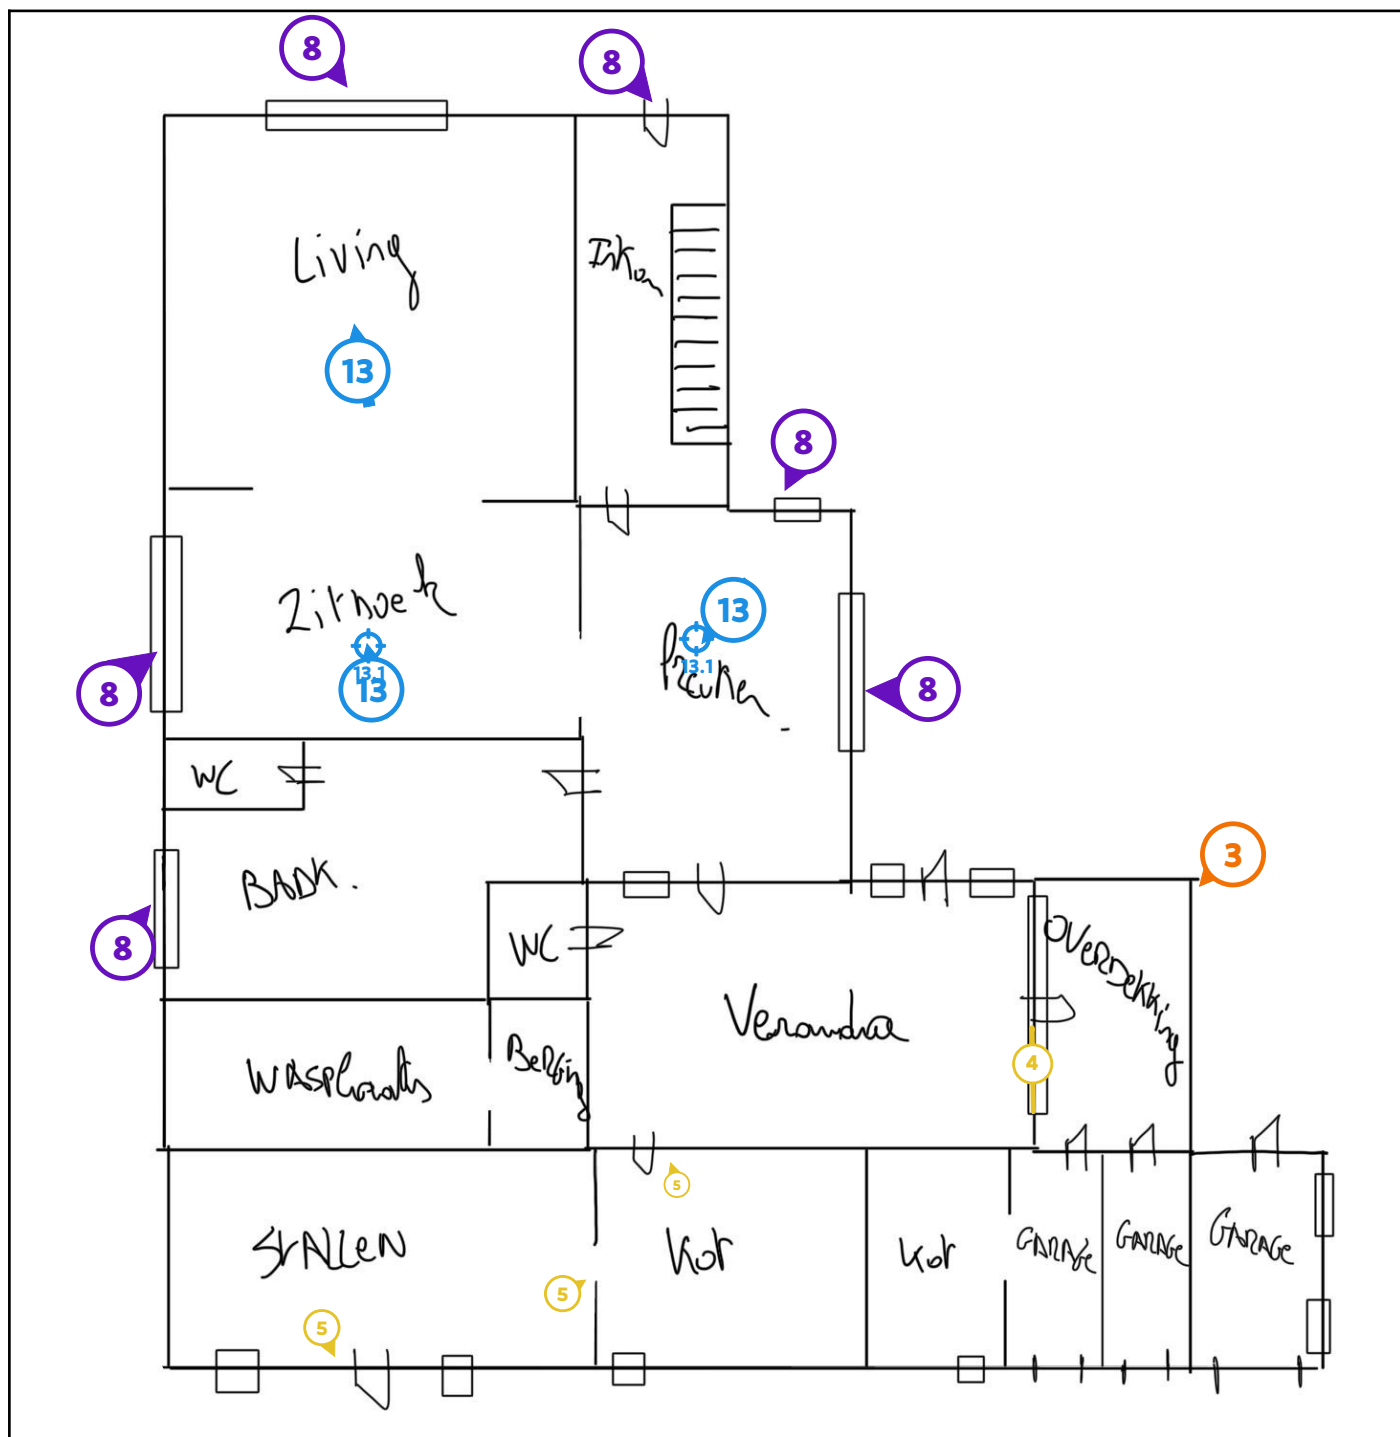
Plan 1.4: Gelijkvloers

Beschrijving	Type	Actie
3. Asbestcementkoker	Asbestmateriaal	Maatregelen nemen
4. Vensterbank - Binnen	Asbestmateriaal	Zorgvuldig beheren

5. Bakeliet - Stopcontacten & schakelaars (binnen)	Asbestmateriaal	Zorgvuldig beheren
8. Afkitting ramen	Advies	-
13. Sierrozetten	Geen asbest	-
13.1 Code: M06	Mengmonster	-

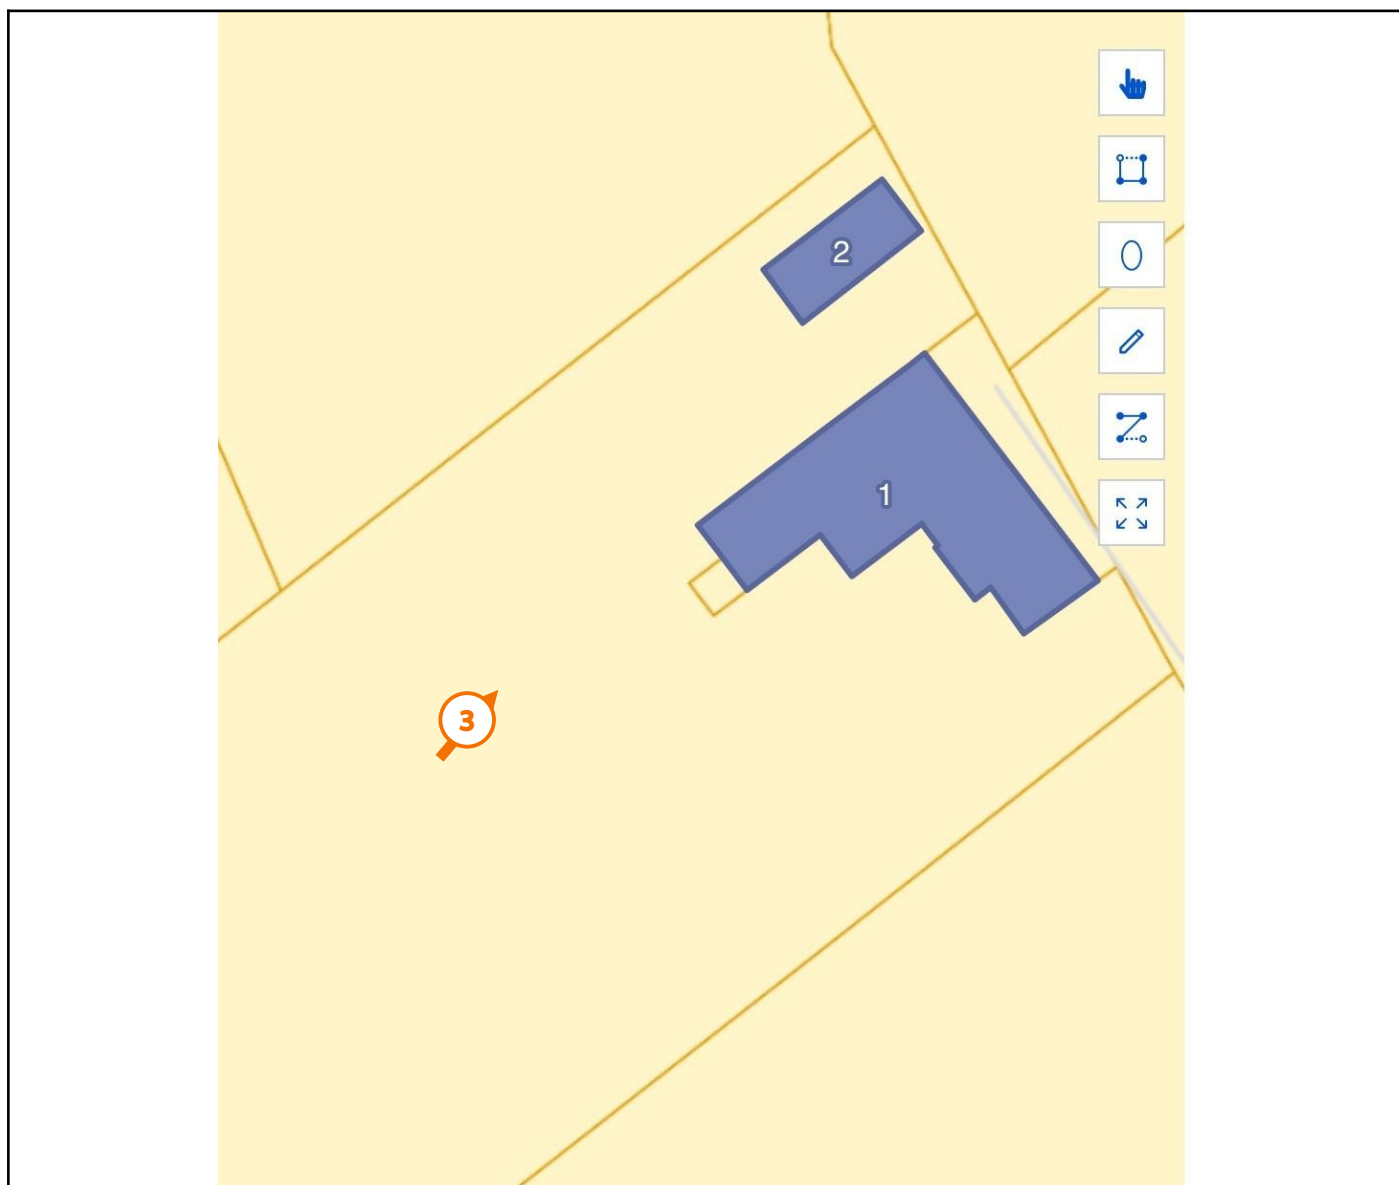
Plan 1.5: Tuin

Beschrijving	Type	Actie
3. Asbestcementkoker	Asbestmateriaal	Maatregelen nemen

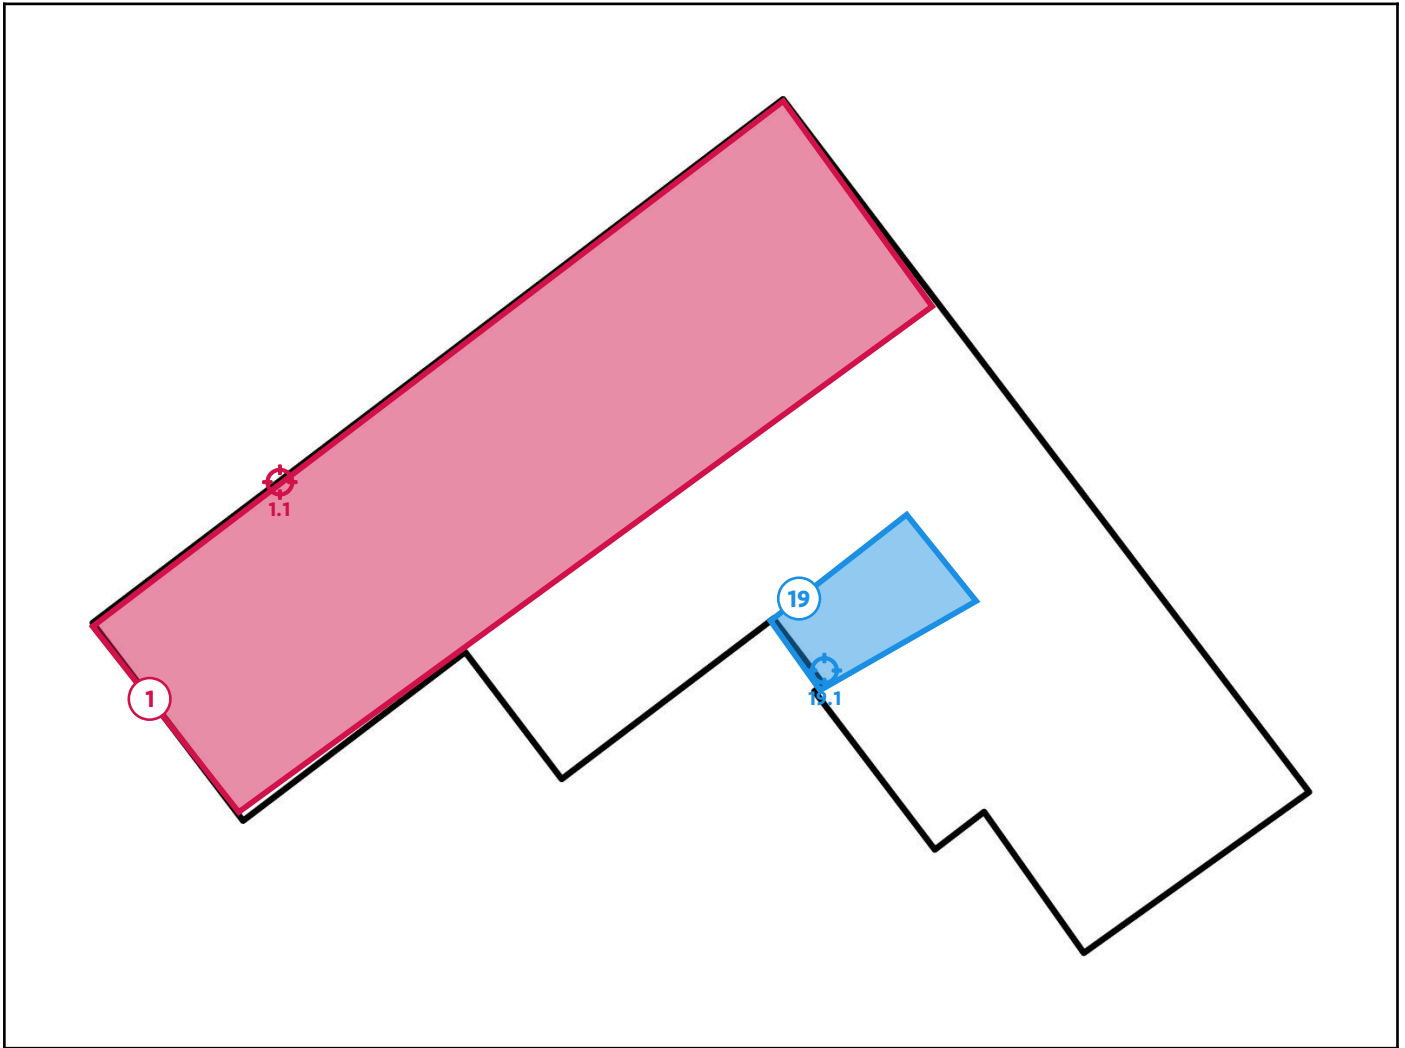
Plan 1.10: Hoofdgebouw plan

Beschrijving	Type	Actie
1. Dakbedekking - Golfplaten	Asbestmateriaal	Dringend verwijderen
1.1 Code: M05	Puntmonster	-
19. Dakbedekking - Roofing	Geen asbest	-
19.1 Code: M08	Puntmonster	-

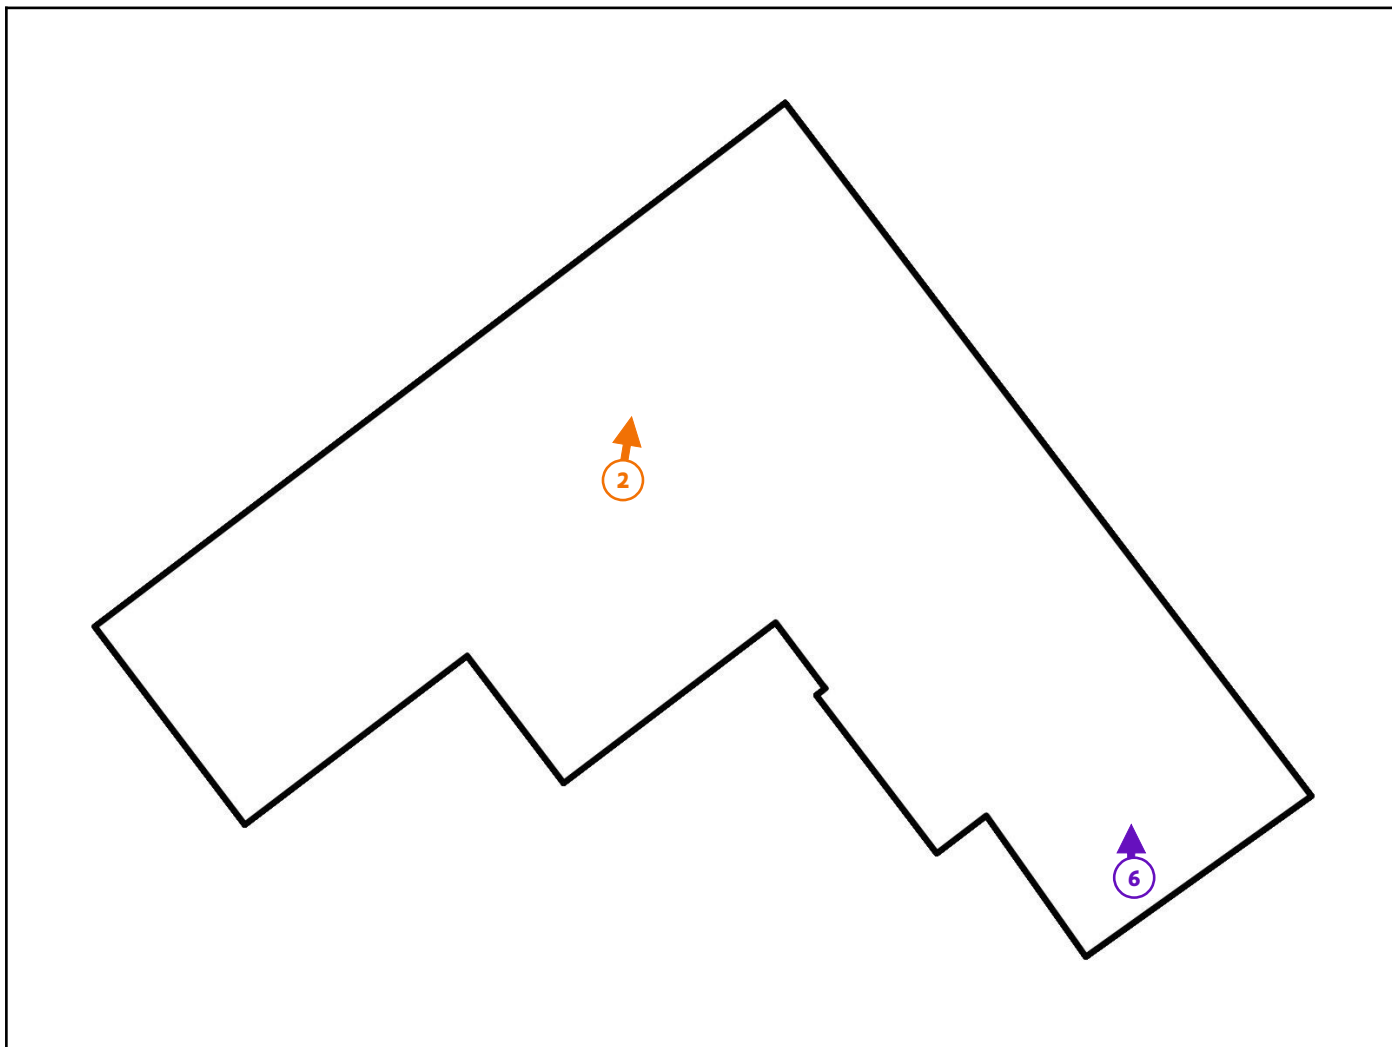
Plan 1.11: Hoofdgebouw plan

Beschrijving	Type	Actie
2. Schouwbuis in gesloten systeem	Asbestmateriaal	Verwijderen
6. Rookgaskanaal niet zichtbaar	Beperking	-

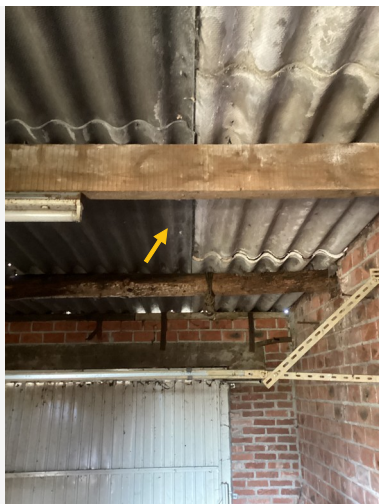
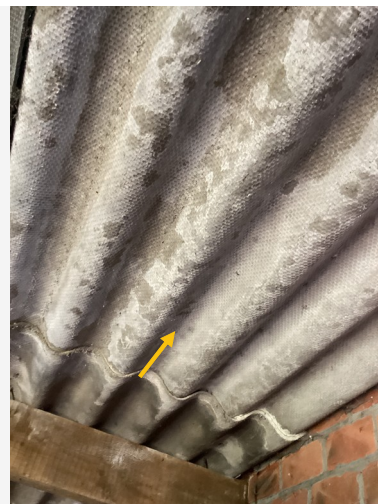
Dringend verwijderen

Eindbeoordeling materiaalrisico	Hoog materiaalrisico en/of hoge kans op vezelvrijgave
---------------------------------	---

Gebondenheid	Categorie 1: hechtgebonden in oorsprong
Asbestsoort (vezeltype)	Crocidoliet aanwezig
Asbestconcentratie	Laag (< 50%)
Afschermingsgraad van het gehele materiaal	Geheel of deels (ook) vrij aan de binnenlucht
Toestand van het materiaal	Matig beschadigd, matig verweerd

#	Type	Referentie	Resultaat
1.1	Puntmonster	M05	Crocidoliet, Chrysotiel

Beschrijving	Dakbedekking - Golfplaten
Omgeving	Grenst aan binnen- en buitenlucht
Primaire drager	Schuin dak
Asbestmateriaal	Dak- en gevelbekleding - Golfplaat
Bindmiddel van asbestmateriaal	Cement
Gebondenheid op basis van bindmiddel	Hecht
Hoeveelheid (oppervlakte - aantal)	<ul style="list-style-type: none">• 125,00 m² - 1 stuk
Totale oppervlakte	125,00 m ²
Eenvoudig bereikbaar	Ja
Bevestigingswijze	<ul style="list-style-type: none">• Geschroefd
Identificatiemethode	Vaststelling met monstername
Destructieve handeling voor identificatie	Nee
Opmerking	De hoeveelheid betreft een schatting

- Zorg voor een veilig beheer. Vermijd het beschadigen van het asbestmateriaal. Controleer de toestand jaarlijks op wijzigingen.
- Hemelwater dat afspoelt van asbestcement daken of gevels kan asbestdeeltjes bevatten. Gebruik het enkel voor gesloten circuits (bv. spoelen toiletten). Reinig na het vervangen van het dak of de gevel de dakgoten en regenwaterput of -ton om asbesthoudend sediment of slib te verwijderen

- Eenvoudige handelingen: mag via doe-het-zelf of door werknemer(s) met opleidingsattest eenvoudige handelingen
Bij het uitvoeren van eenvoudige handelingen, zoals toegestaan via doe-het-zelfmethoden of door werknemers met een opleidingsattest, is het gebruik van de juiste persoonlijke beschermingsmiddelen (PBM's) verplicht om blootstelling aan asbestvezels te voorkomen. Wij adviseren echter om asbest te laten verwijderen door een werknemer met opleidingscertificaat. Maar het is ook toegestaan via de doe-het-zelfmethode, mits de juiste voorzorgsmaatregelen en PBM's in acht worden genomen. De volgende PBM's dienen altijd aanwezig te zijn:
 - FFP3-mondmasker of halfgelaatsmasker met P3 filter

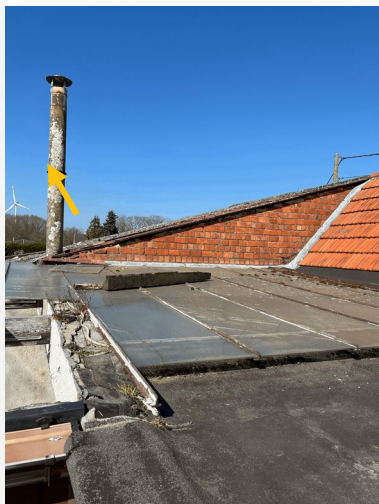
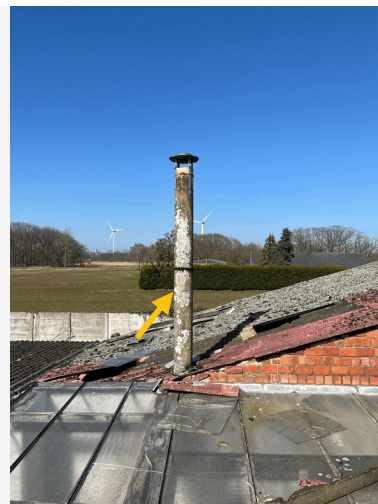
Verwijderen

Eindbeoordeling materiaalrisico	Verhoogd materiaalrisico en/of verhoogde kans op vezelvrijgave
---------------------------------	--

Gebondenheid	Categorie 1: hechtgebonden in oorsprong
Asbestsoort (vezeltype)	Crocidoliet aanwezig
Asbestconcentratie	Laag (< 50%)
Afschermingsgraad van het gehele materiaal	Geheel of deels vrij aan de buitenlucht
Toestand van het materiaal	Matig beschadigd, matig verweerd

Beschrijving	Schouwbus in gesloten systeem
Omgeving	Buiten
Primaire drager	HVAC infrastructuur en uitrusting
Asbestmateriaal	Rookgaskanaal
Bindmiddel van asbestmateriaal	Cement
Gebondenheid op basis van bindmiddel	Hecht
Hoeveelheid (lengte - omtrek - dikte - aantal)	<ul style="list-style-type: none">• 2,50 m - 30,00 cm - 1,00 cm - 1 stuk
Totaal volume	0,008 m ³
Eenvoudig bereikbaar	Ja
Bevestigingswijze	<ul style="list-style-type: none">• Onbekend
Identificatiemethode	Vaststelling zonder monstername
Destructieve handeling voor identificatie	Nee
Opmerking	Schouwbus in een 'gesloten systeem' wil zeggen dat er in het verlengde van deze schouwbus een CV ketel is aangesloten of deze volledig dichtgemaakt is en niet meer in gebruik is. De hoeveelheid is een schatting

- Zorg voor een veilig beheer. Vermijd het beschadigen van het asbestmateriaal. Controleer de toestand jaarlijks op wijzigingen.

- Eenvoudige handelingen: mag via doe-het-zelf of door werknemer(s) met opleidingsattest eenvoudige handelingen
Bij het uitvoeren van eenvoudige handelingen, zoals toegestaan via doe-het-zelfmethoden of door werknemers met een opleidingsattest, is het gebruik van de juiste persoonlijke beschermingsmiddelen (PBM's) verplicht om blootstelling aan asbestvezels te voorkomen. Wij adviseren echter om asbest te laten verwijderen door een werknemer met opleidingscertificaat. Maar het is ook toegestaan via de doe-het-zelfmethode, mits de juiste voorzorgsmaatregelen en PBM's in acht worden genomen. De volgende PBM's dienen altijd aanwezig te zijn:
 - FFP3-mondmasker of halfgelaatsmasker met P3 filter
 - wegwerpoverall (Tyvek CATIII,type 5en 6),
 - handschoenen wegwerp of afwasbaar

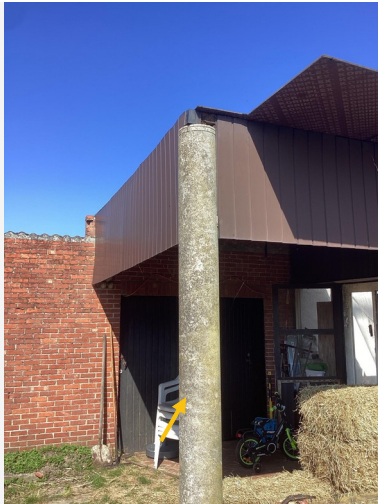
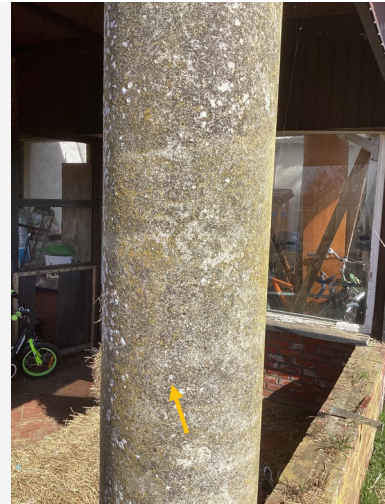
Maatregelen nemen

Eindbeoordeling materiaalrisico	Verhoogd materiaalrisico en/of verhoogde kans op vezelvrijgave
---------------------------------	--

Gebondenheid	Categorie 1: hechtgebonden in oorsprong
Asbestsoort (vezeltype)	Crocidoliet aanwezig
Asbestconcentratie	Laag (< 50%)
Afschermingsgraad van het gehele materiaal	Geheel of deels vrij aan de buitenlucht
Toestand van het materiaal	Matig beschadigd, matig verweerd

Beschrijving	Asbestcementkoker
Omgeving	Buiten
Primaire drager	Vloer
Asbestmateriaal	Buis, koker, leiding, pijp, doorvoer
Bindmiddel van asbestmateriaal	Cement
Gebondenheid op basis van bindmiddel	Hecht
Hoeveelheid (lengte - omtrek - dikte - aantal)	<ul style="list-style-type: none">• 2,50 m - 30,00 cm - 1,00 cm - 2 stuks
Totaal volume	0,015 m ³
Eenvoudig bereikbaar	Nee <ul style="list-style-type: none">• Het asbestmateriaal is bedekt (uitgezonderd laag verf, coating, behang, kunststof, textiel) en het wegnemen van het bedekkende materiaal kan niet zonder het bedekkende materiaal te beschadigen.
Bevestigingswijze	<ul style="list-style-type: none">• Geklemd• Verlijmd, ingegoten, versmeerd
Identificatiemethode	Vaststelling zonder monsternamen
Destructieve handeling voor identificatie	Nee
Opmerking	De hoeveelheid is een schatting

- Zorg voor een veilig beheer. Vermijd het beschadigen van het asbestmateriaal. Controleer de toestand jaarlijks op wijzigingen.

- Hermetische zone (erkend asbestverwijderaar)
Indien deze toepassing via bovenstaande methode niet mogelijk is wegens handelingen waarbij een grote kans bestaat op vrijkomen van asbestvezels, dient dit verwijderd te worden via de methode van Hermetische zone. Bij het verwijderen moet steeds rekening worden gehouden met alle milieu- en veiligheidsvoorschriften. Codex boek VI, titel 3 of de website van OVAM

Dit kan absoluut niet verwijderd worden door een doe-het-zelver

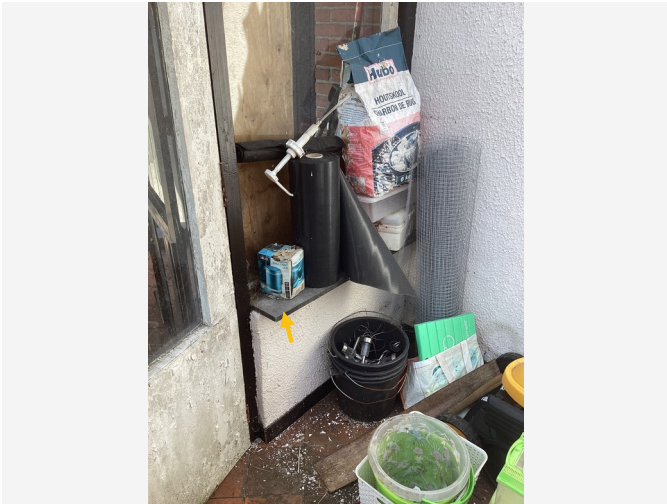
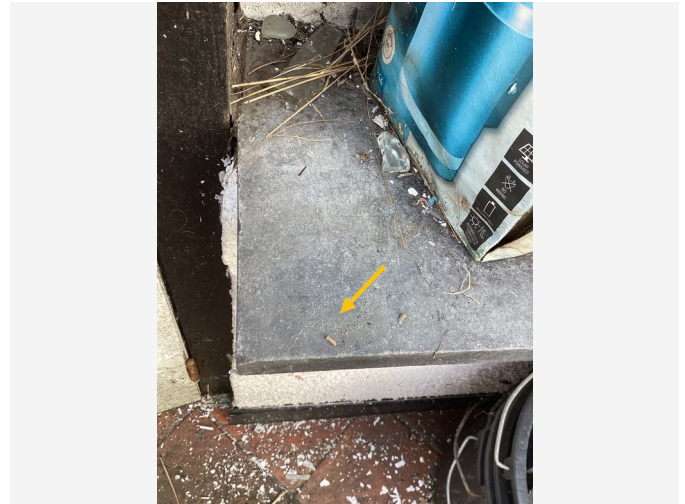
Zorgvuldig beheren

Eindbeoordeling materiaalrisico	Laag materiaalrisico en/of verlaagde kans op vezelvrijgave
Opmerking

Gebondenheid	Categorie 1: hechtgebonden in oorsprong
Asbestsoort (vezeltype)	Crocidoliet aanwezig
Asbestconcentratie	Laag (< 50%)
Afschermingsgraad van het gehele materiaal	Geheel of deels (ook) vrij aan de binnenlucht
Toestand van het materiaal	Onbeschadigd, niet verweerd

Beschrijving	Vensterbank - Binnen
Omgeving	Binnen
Primaire drager	Wandopening verticaal (raam, deur, ...)
Asbestmateriaal	Plaat, paneel, tablet - Type Massal
Bindmiddel van asbestmateriaal	Cement
Gebondenheid op basis van bindmiddel	Hecht
Hoeveelheid (oppervlakte - dikte - aantal)	• 0,25 m ² - 2,00 cm - 1 stuk
Totaal volume	0,005 m ³
Eenvoudig bereikbaar	Ja
Bevestigingswijze	<ul style="list-style-type: none">• Geklemd• Verlijmd, ingegoten, versmeerd
Identificatiemethode	Vaststelling zonder monsternamen
Destructieve handeling voor identificatie	Nee
Opmerking	De hoeveelheid betreft een schatting

- Zorg voor een veilig beheer. Vermijd het beschadigen van het asbestmateriaal. Controleer de toestand jaarlijks op wijzigingen.

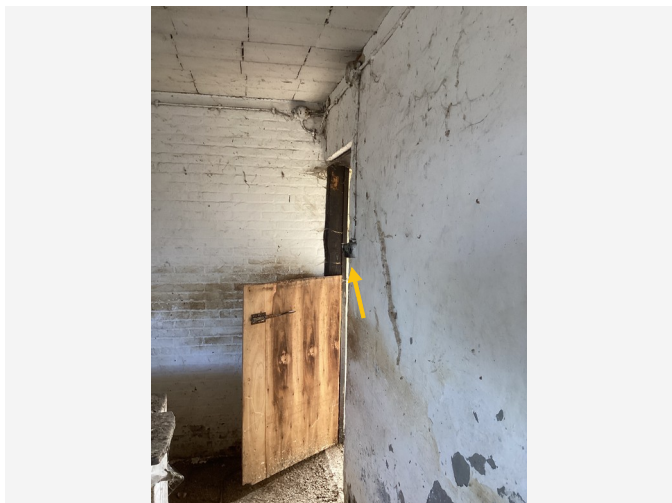
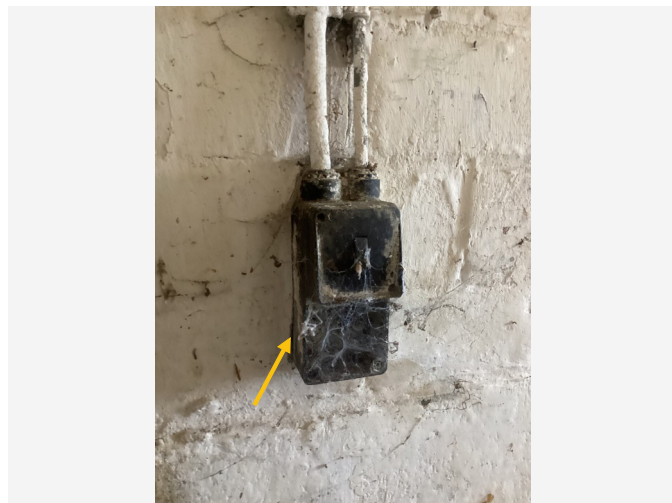
Fiche 5: Bakeliet – Stopcontacten & schakelaars (binnen)

Zorgvuldig beheren

Eindbeoordeling materiaalrisico	Laag materiaalrisico en/of verlaagde kans op vezelvrijgave
---------------------------------	--

Gebondenheid	Categorie 1: hechtgebonden in oorsprong
Asbestsoort (vezeltype)	Crocidoliet aanwezig
Asbestconcentratie	Laag (< 50%)
Afschermingsgraad van het gehele materiaal	Geheel of deels (ook) vrij aan de binnenlucht
Toestand van het materiaal	Onbeschadigd, niet verweerd

Beschrijving	Bakeliet - Stopcontacten & schakelaars (binnen)
Omgeving	Binnen
Primaire drager	Communicatie en elektrische infrastructuur en uitrusting
Asbestmateriaal	Plaat, paneel, tablet - Type Bakeliet
Bindmiddel van asbestmateriaal	Kunststof of -hars
Gebondenheid op basis van bindmiddel	Hecht
Hoeveelheid (oppervlakte - dikte - aantal)	<ul style="list-style-type: none">• 0,04 m² - 1,00 cm - 4 stuks
Totaal volume	0,002 m ³
Eenvoudig bereikbaar	Ja
Bevestigingswijze	<ul style="list-style-type: none">• Geschroefd
Identificatiemethode	Vaststelling zonder monstername
Destructieve handeling voor identificatie	Nee
Opmerking	De genoteerde hoeveelheid betreft een schatting.

- Zorg voor een veilig beheer. Vermijd het beschadigen van het asbestmateriaal. Controleer de toestand jaarlijks op wijzigingen.

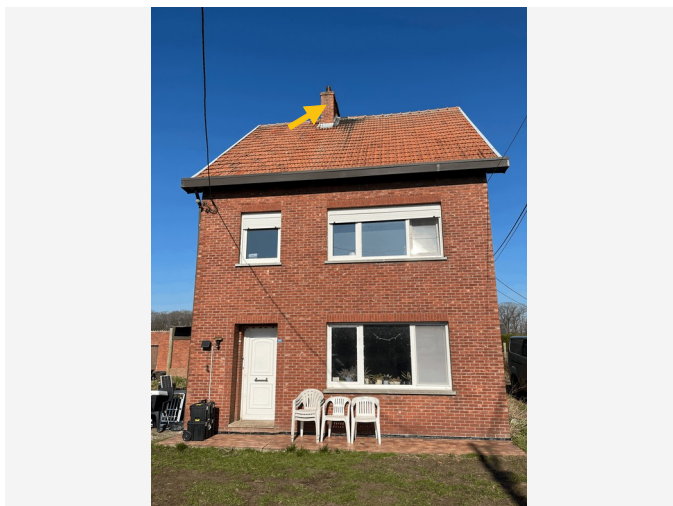
Tijdelijke beperking

Reden: Het te onderzoeken materiaal situeert zich hoger dan 3,50 m te rekenen vanaf een veilige ondergrond

Uitleg van de asbestdeskundige: De rookgaskanalen zijn niet inspecteerbaar van binnen en de hoogte is hoger dan 3,50m en niet visueel vaststelbaar. Dit betreft een beperking op middellange termijn.

(Asbest)materiaal	Rookgaskanaal
Karakterisatie	Asbest (verdacht)
Primaire drager	HVAC infrastructuur en uitrusting

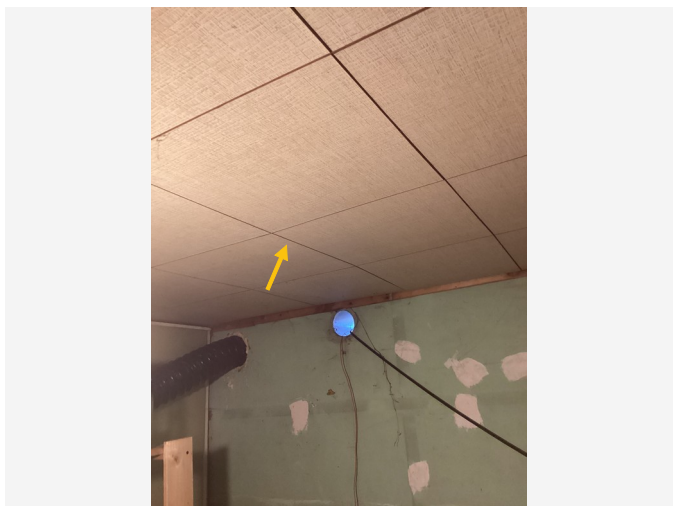
Het plafond bestaat uit hout. Zonder destructie is het niet mogelijk om na te gaan of er asbestverdachte materialen aanwezig zijn achter de Plafondafwerking.

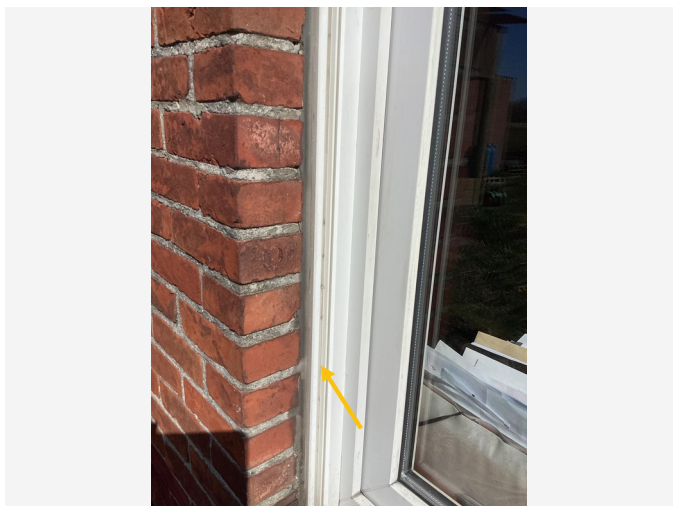
De afkitting van de ramen bestaat uit siliconen. Dit is niet asbestverdacht

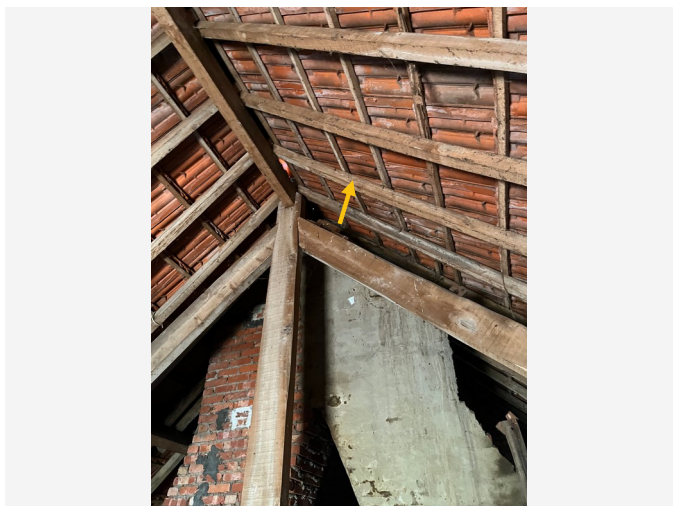
Identificatiemethode	Redelijk vermoeden
Primaire drager	Schuin dak
(Asbest)materiaal	Plaat, paneel, tablet - Type Menuiserie
Bindmiddel	Cement
Gebondenheid bindmiddel	Hecht

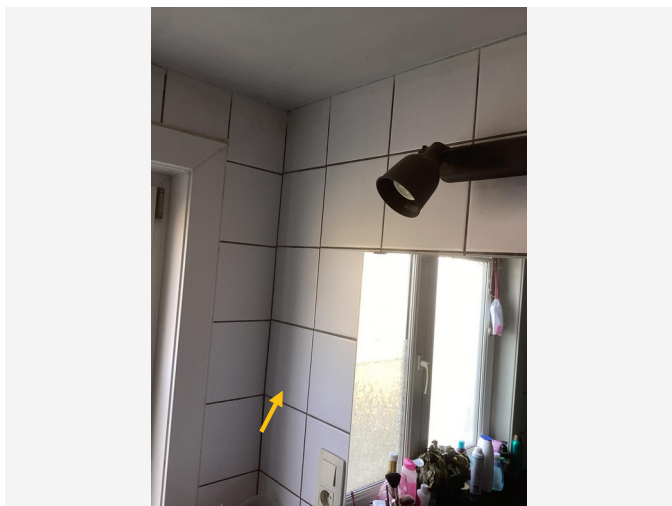
Identificatiemethode	Redelijk vermoeden
Primaire drager	Binnenwand
(Asbest)materiaal	In-situ afwerkingslagen - Lijm laag
