Asbestinventarisatattest

Lakborslei 374/102, 2100 Antwerpen

Attestnummer : 20250328-000044.000

Uitgegeven op : 28.03.2025

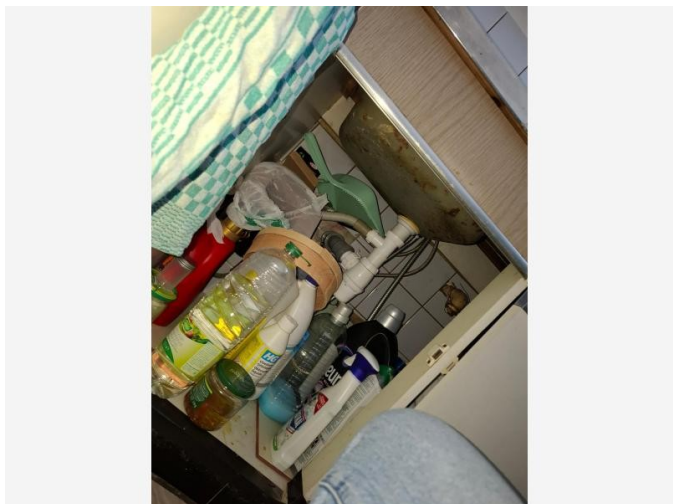
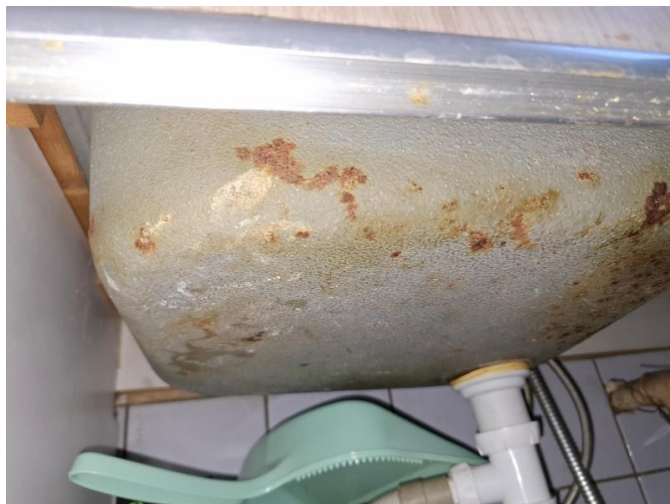
Het asbestmateriaal valt onder de mijlpaal van 2040.

Eindbeoordeling materiaalrisico	Zeer laag materiaalrisico en/of zeer lage kans op vezelvrijgave
---------------------------------	---

Gebondenheid	Categorie 1: hechtgebonden in oorsprong
Asbestsoort (vezeltype)	Alleen chrysotiel
Asbestconcentratie	Laag (< 50%)
Afschermingsgraad van het gehele materiaal	Geheel of deels (ook) vrij aan de binnenlucht
Toestand van het materiaal	Onbeschadigd, niet verweerd

Beschrijving	Bitumen onderzijde spoelbak
Omgeving	Binnen
Primaire drager	Sanitaire infrastructuur en uitrusting (toe- en afvoer)
Asbestmateriaal	Bak, reservoir, kuip, bloembak
Bindmiddel van asbestmateriaal	Bitumen (roofing, teer, asfalt)
Gebondenheid op basis van bindmiddel	Hecht
Hoeveelheid (gewicht - aantal)	<ul style="list-style-type: none">• 1,00 kg - 1 stuk
Totaal gewicht	1,00 kg
Eenvoudig bereikbaar	Ja
Bevestigingswijze	<ul style="list-style-type: none">• Verlijmd, ingegoten, versmeerd
Identificatiemethode	Vaststelling zonder monsternamen
Destructieve handeling voor identificatie	Nee
Opmerking	Dit is slechts een schatting, de werkelijke hoeveelheid kan afwijken.

- Zorg voor een veilig beheer en verwijder dit asbestmateriaal wanneer het bij werken eenvoudig bereikbaar wordt. Controleer de toestand jaarlijks op wijzigingen.
- Voer bijkomende staalname(s) uit.

- Eenvoudige handelingen: mag via doe-het-zelf of door werknemer(s) met opleidingsattest eenvoudige handelingen
De spoelbak kan in zijn geheel verwijderd worden zonder de asbesttoepassing te beschadigen. Anders moet het er af geschrapt worden en dit dient dan in veilige omstandigheden uitgevoerd te worden door een werknemer met een opleidingsattest. Daarnaast is het een hechtgebonden asbesttoepassing met een lage concentratie aan asbestvezels.

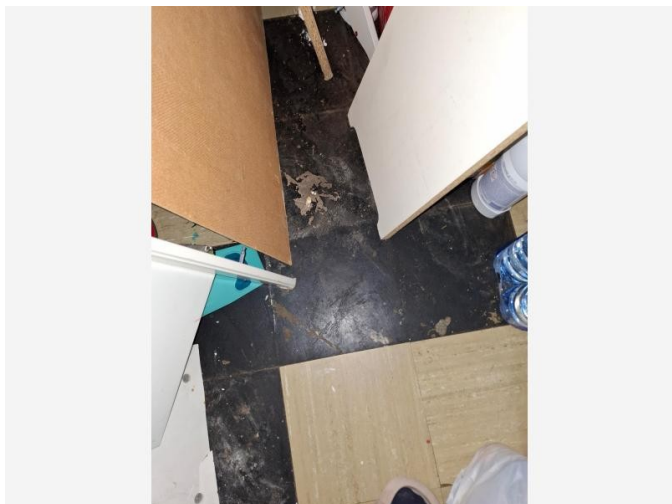
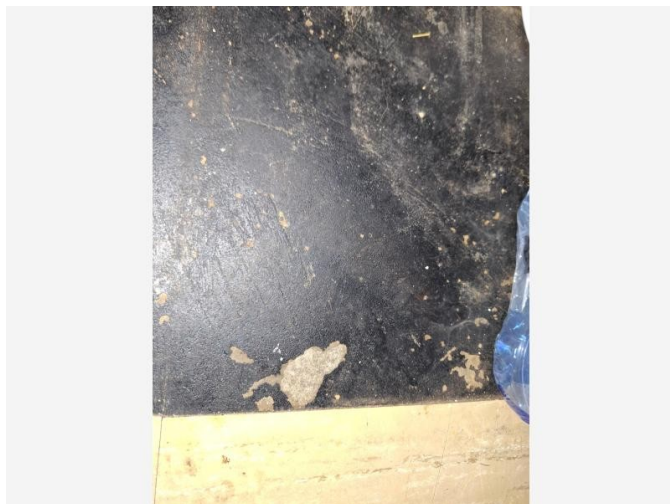
Het asbestmateriaal valt onder de mijlpaal van 2040.

Eindbeoordeling materiaalrisico	Laag materiaalrisico en/of verlaagde kans op vezelvrijgave
---------------------------------	--

#	Type	Referentie	Resultaat
2.1	Puntmonster	MM04	Chrysotiel

Beschrijving	Zwarte lijm
Omgeving	Binnen
Primaire drager	Vloer
Asbestmateriaal	In-situ afwerkingslagen - Lijmlaag
Bindmiddel van asbestmateriaal	Lijm
Gebondenheid op basis van bindmiddel	Hecht
Hoeveelheid (oppervlakte - dikte - aantal)	<ul style="list-style-type: none">• 45,00 m² - 0,10 mm - 1 stuk
Totaal volume	0,005 m ³
Eenvoudig bereikbaar	Ja
Bevestigingswijze	<ul style="list-style-type: none">• Verlijmd, ingegoten, versmeerd
Identificatiemethode	Vaststelling met monstername
Destructieve handeling voor identificatie	Nee
Opmerking	De hoeveelheid is slechts een schatting, de werkelijke hoeveelheid kan afwijken. Deze schatting mag niet genomen worden als heffing van maatstaf. De zwarte lijm bevindt zich onder de colovinyltegels in de woning

- Zorg voor een veilig beheer. Vermijd het beschadigen van het asbestmateriaal. Controleer de toestand jaarlijks op wijzigingen.
- Zorg voor een veilig beheer en verwijder dit asbestmateriaal wanneer het bij werken eenvoudig bereikbaar wordt. Controleer de toestand jaarlijks op wijzigingen.

- Hermetische zone (erkend asbestverwijderaar)
De lijm is niet-hechtgebonden waardoor de ruimtes hermetisch afgesloten moeten worden om de lijm om een veilige manier te verwijderen. Raadpleeg een erkende asbestverwijderaar voor gericht advies en consulteer de website van OVAM voor richtlijnen.

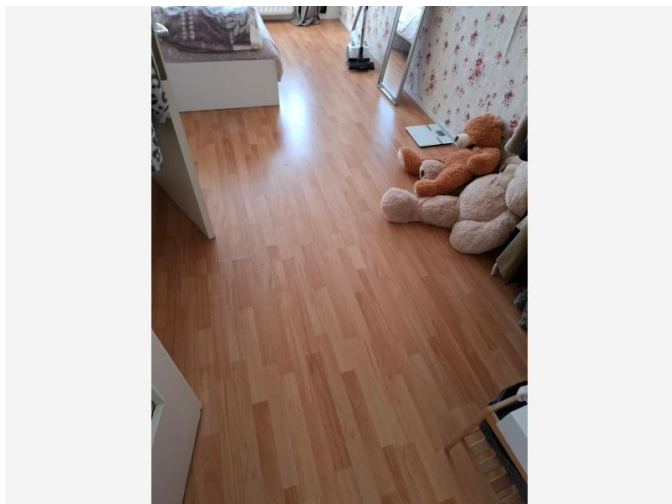
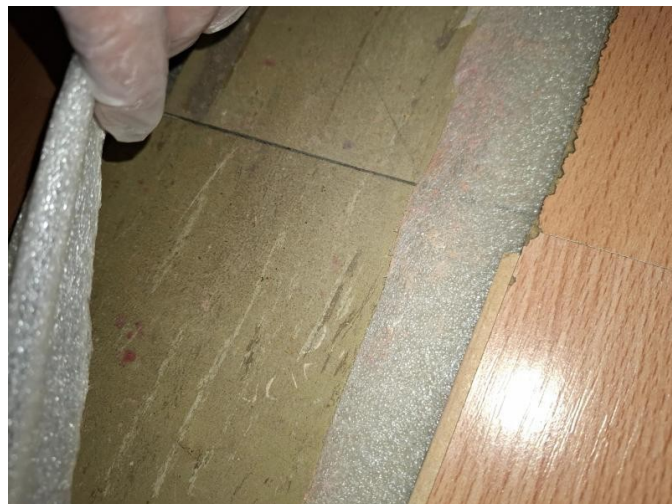
Het asbestmateriaal valt onder de mijlpaal van 2040.

Eindbeoordeling materiaalrisico	Laag materiaalrisico en/of verlaagde kans op vezelvrijgave
---------------------------------	--

#	Type	Referentie	Resultaat
3.1	Puntmonster	MM03: Colovyniltegel	Chrysotiel

Beschrijving	Colovinyl tegel
Omgeving	Binnen
Primaire drager	Vloer
Asbestmateriaal	Prefab - afwerking - Tegel
Bindmiddel van asbestmateriaal	Kunststof of -hars
Gebondenheid op basis van bindmiddel	Hecht
Hoeveelheid (oppervlakte - dikte - aantal)	• 45,00 m ² - 0,40 cm - 1 stuk
Totaal volume	0,18 m ³
Eenvoudig bereikbaar	Ja
Bevestigingswijze	• Verlijmd, ingegoten, versmeerd
Identificatiemethode	Vaststelling met monstername
Destructieve handeling voor identificatie	Nee
Opmerking	Deze oppervlakte is niet gemeten geweest meer een schatting bij benadering voor alle aanwezige colovinyl vloer, deze hoeveelheid mag niet gebruikt worden als maatstaf van heffing. De tegels bevinden zich onder een vloerkleed in de twee slaapkamers, in de berging liggen ze wel blootgesteld.

- Zorg voor een veilig beheer. Vermijd het beschadigen van het asbestmateriaal. Controleer de toestand jaarlijks op wijzigingen.
- Verwijder dit asbestmateriaal zo snel mogelijk. Volg de toestand goed op.

- Hermetische zone (erkend asbestverwijderaar)
Colovinyltegels mogen uitsluitend worden verwijderd door een erkende verwijderaar. Het verwijderen van deze tegels is zeer specifiek en vereist de nodige ervaring en diploma's om dit op een veilige manier uit te voeren. Probeer deze toepassing zeker niet zelf te verwijderen!

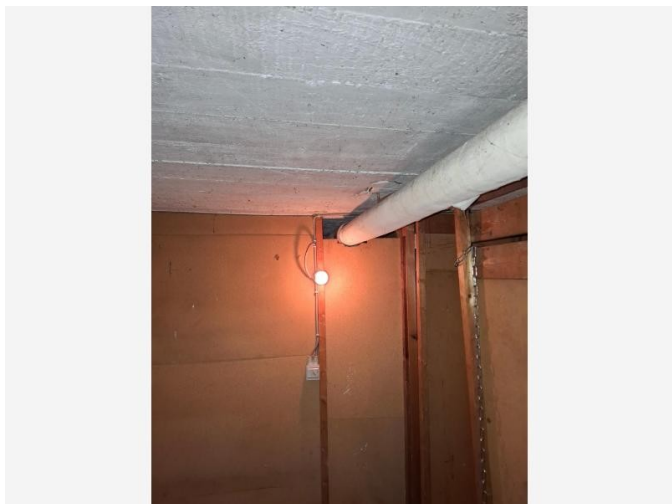
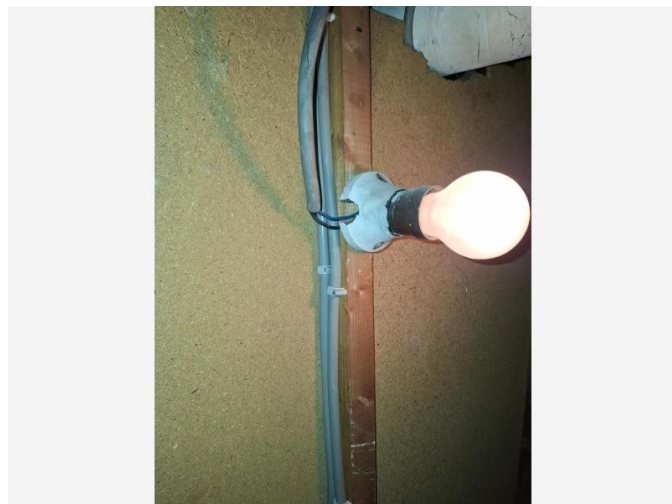
Het asbestmateriaal valt onder de mijlpaal van 2040.

Eindbeoordeling materiaalrisico	Laag materiaalrisico en/of verlaagde kans op vezelvrijgave
---------------------------------	--

Gebondenheid	Categorie 1: hechtgebonden in oorsprong
Asbestsoort (vezeltype)	Crocidoliet aanwezig
Asbestconcentratie	Laag (< 50%)
Afschermingsgraad van het gehele materiaal	Geheel of deels (ook) vrij aan de binnenlucht
Toestand van het materiaal	Onbeschadigd, niet verweerd

Beschrijving	Bakeliet lampfitting
Omgeving	Binnen
Primaire drager	Communicatie en elektrische infrastructuur en uitrusting
Asbestmateriaal	Plaat, paneel, tablet - Type Bakeliet
Bindmiddel van asbestmateriaal	Kunststof of -hars
Gebondenheid op basis van bindmiddel	Hecht
Hoeveelheid (oppervlakte - dikte - aantal)	<ul style="list-style-type: none">• 0,40 m² - 0,30 cm - 1 stuk
Totaal volume	0,001 m ³
Eenvoudig bereikbaar	Ja
Bevestigingswijze	<ul style="list-style-type: none">• Geschroefd
Identificatiemethode	Vaststelling zonder monsternamen
Destructieve handeling voor identificatie	Nee
Opmerking	<p>Deze oppervlakte werd niet gemeten, maar geschat op basis van een benadering voor alle aanwezige lampfittingen. Deze schatting mag niet worden gebruikt als maatstaf voor heffingen. Als deskundige hebben wij geverifieerd dat het materiaal inderdaad bakeliet betreft en geen harde PVC. Bakeliet wordt door ons beschouwd als een asbestverdachte toepassing, aangezien het in veel gevallen asbesthoudend is. We hebben echter geen staalname uitgevoerd om de functionaliteit van de schakelaars niet in gevaar te brengen.</p>

- Zorg voor een veilig beheer. Vermijd het beschadigen van het asbestmateriaal. Controleer de toestand jaarlijks op wijzigingen.
- Voer bijkomende staalname(s) uit.

- Eenvoudige handelingen: mag via doe-het-zelf of door werknemer(s) met opleidingsattest eenvoudige handelingen
Raadpleeg de actuele wetgeving op de website van OVAM. Onder strikte voorwaarden kan het eventueel toegestaan zijn om deze toepassing zelf te verwijderen. Bij twijfel wordt echter sterk aangeraden om een erkende asbestverwijderaar te raadplegen. Zorg er bovendien voor dat u zich goed informeert via de websites van OVAM en andere officiële bronnen over de vereiste persoonlijke beschermingsmaatregelen en de richtlijnen voor het veilig verwijderen van asbest.

Houd er rekening mee dat deze toepassingen vaak onder spanning staan. Het is daarom aan te raden om ook een elektricien te raadplegen, aangezien het werken aan of verwijderen van deze toepassingen specifieke technische kennis vereist.

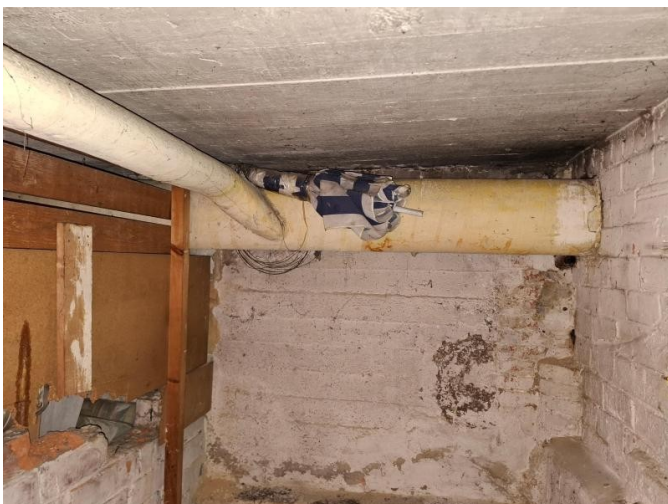
Vrije foto

In de private kelder loopt een leiding omringd door leidingisolatie, maar dit behoort tot de gemene delen. De leidingisolatie is asbestverdacht.

Identificatiemethode	Redelijk vermoeden
Primaire drager	Sanitaire infrastructuur en uitrusting (toe- en afvoer)
(Asbest)materiaal	Buis, koper, leiding, pijp, doorvoer
Bindmiddel	Gips - kalk
Gebondenheid bindmiddel	Niet-hechtgebonden

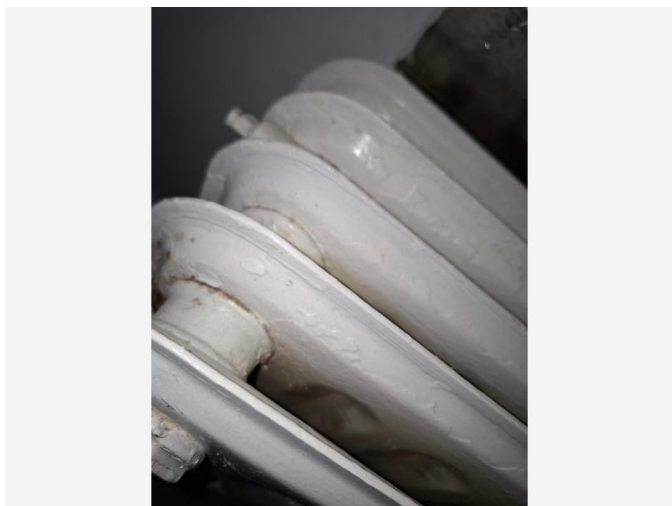
Vrije foto

Tijdens onze inspectie trokken de gietijzeren radiatoren onze aandacht. Deze radiatoren bevatten vaak pakkingen die mogelijk asbestverdacht of asbesthoudend zijn. Omdat wij geen destructieve methoden mogen toepassen, hebben we visueel aan de buitenzijde geen pakkingen kunnen vaststellen. Bij renovatie of sloop is een destructief onderzoek naar deze radiatoren echter noodzakelijk, aangezien de kans groot is dat ze asbesthoudende pakkingen bevatten.

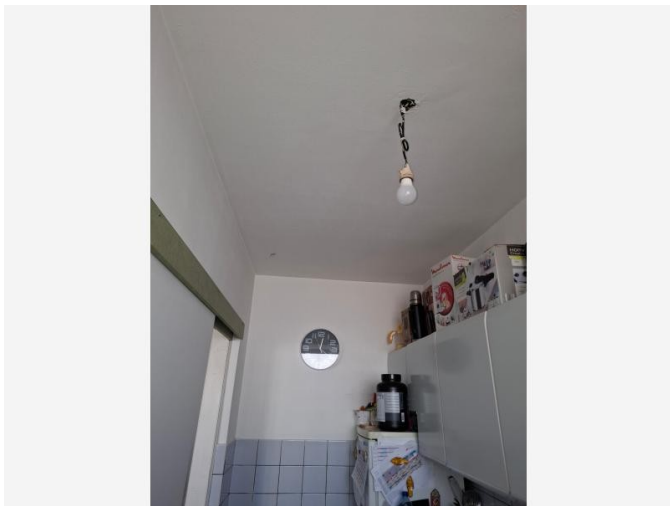
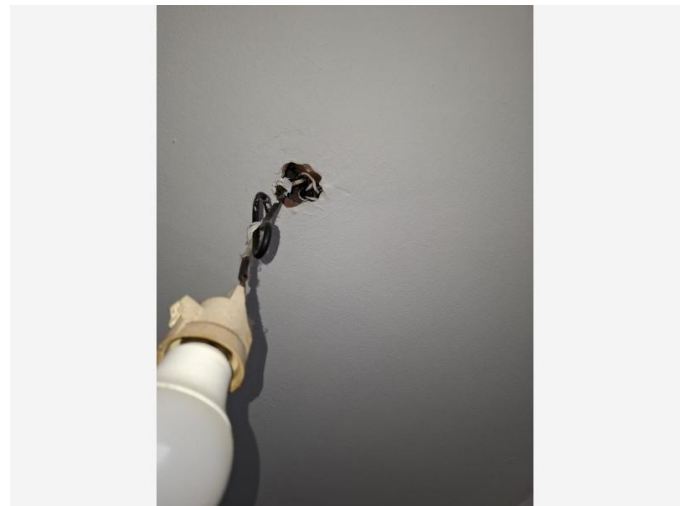
Geen asbest

#	Type	Referentie	Resultaat
7.1	Mengmonster	M02	Geen asbest

Beschrijving	Pleisterwerk plafonds
Omgeving	Binnen
Primaire drager	Plafond
Bindmiddel van materiaal	Gips - kalk
Gebondenheid op basis van bindmiddel	Niet-hechtgebonden
Hoeveelheid (oppervlakte - dikte - aantal)	• 100,00 m ² - 1,00 cm - 1 stuk
Totaal volume	1,00 m ³
Identificatiemethode	Vaststelling met monstername
Destructieve handeling voor identificatie	Nee
Opmerking	Deze oppervlakte, volumes en gewichten zijn niet gemeten, maar geschat op basis van een benadering van het aanwezig pleisterwerk in alle plafonds (de opgegeven hoeveelheden mogen niet gebruikt worden als maatstaf van heffing).

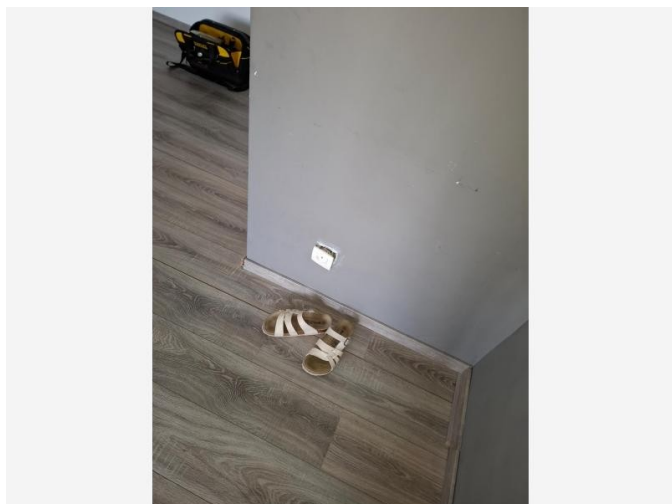
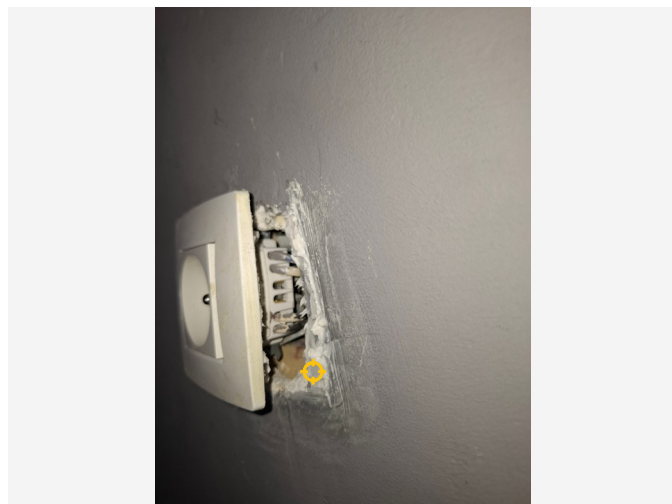
Geen asbest

#	Type	Referentie	Resultaat
8.1	Mengmonster	MM01: Pleisterwerk	Geen asbest

Beschrijving	Pleisterwerk muren
Omgeving	Binnen
Primaire drager	Binnenwand
Bindmiddel van materiaal	Gips - kalk
Gebondenheid op basis van bindmiddel	Niet-hechtgebonden
Hoeveelheid (oppervlakte - dikte - aantal)	• 180,00 m ² - 1,00 cm - 1 stuk
Totaal volume	1,80 m ³
Identificatiemethode	Vaststelling met monstername
Destructieve handeling voor identificatie	Nee
Opmerking	Deze oppervlakte, volumes en gewichten zijn niet gemeten, maar geschat op basis van een benadering van het aanwezig pleisterwerk in alle muren (de opgegeven hoeveelheden mogen niet gebruikt worden als maatstaf van heffing).
