Asbestinventarisatetest

Viermaartlaan 25, 9600 Ronse

Attestnummer : 20241107-000394.000

Uitgegeven op : 07.11.2024

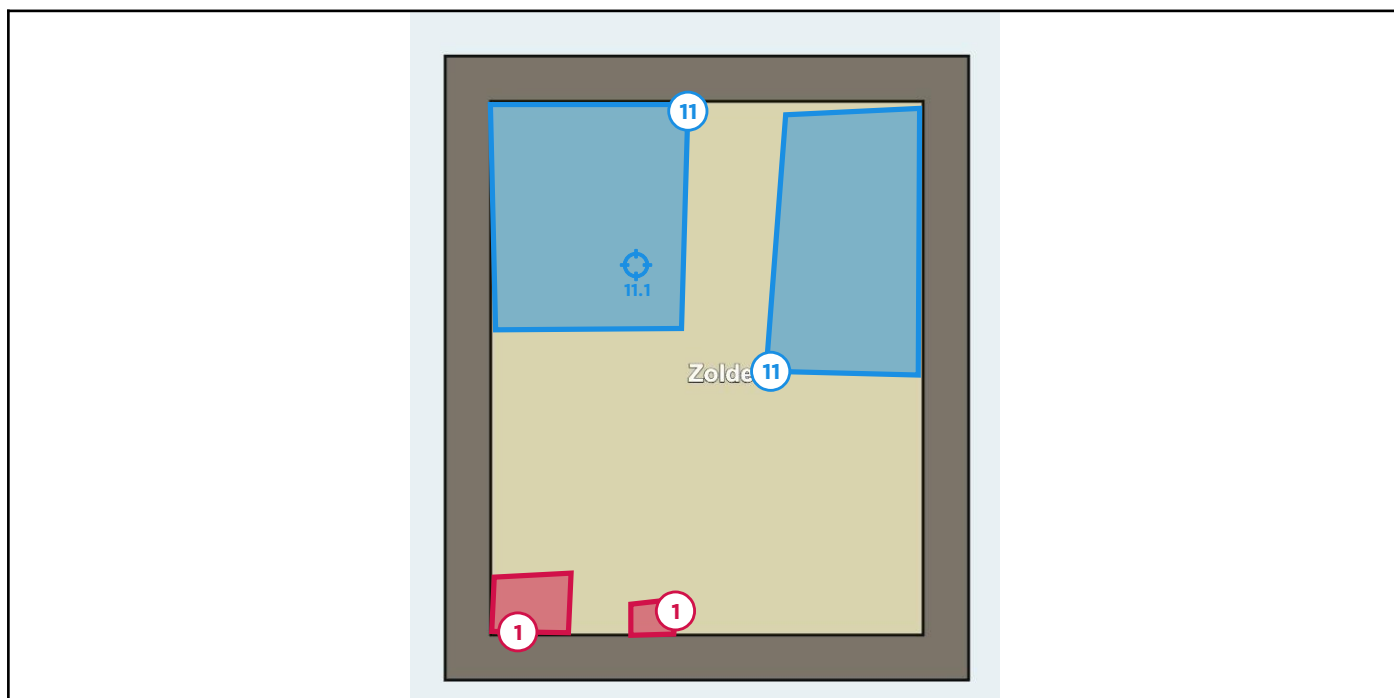
Plan 1.4: Zolder

Beschrijving	Type	Actie
1. Ieën	Asbestmateriaal	Dringend verwijderen
11. Vinyl zoldervloer	Geen asbest	-
11.1 Code: PS06	Puntmonster	-

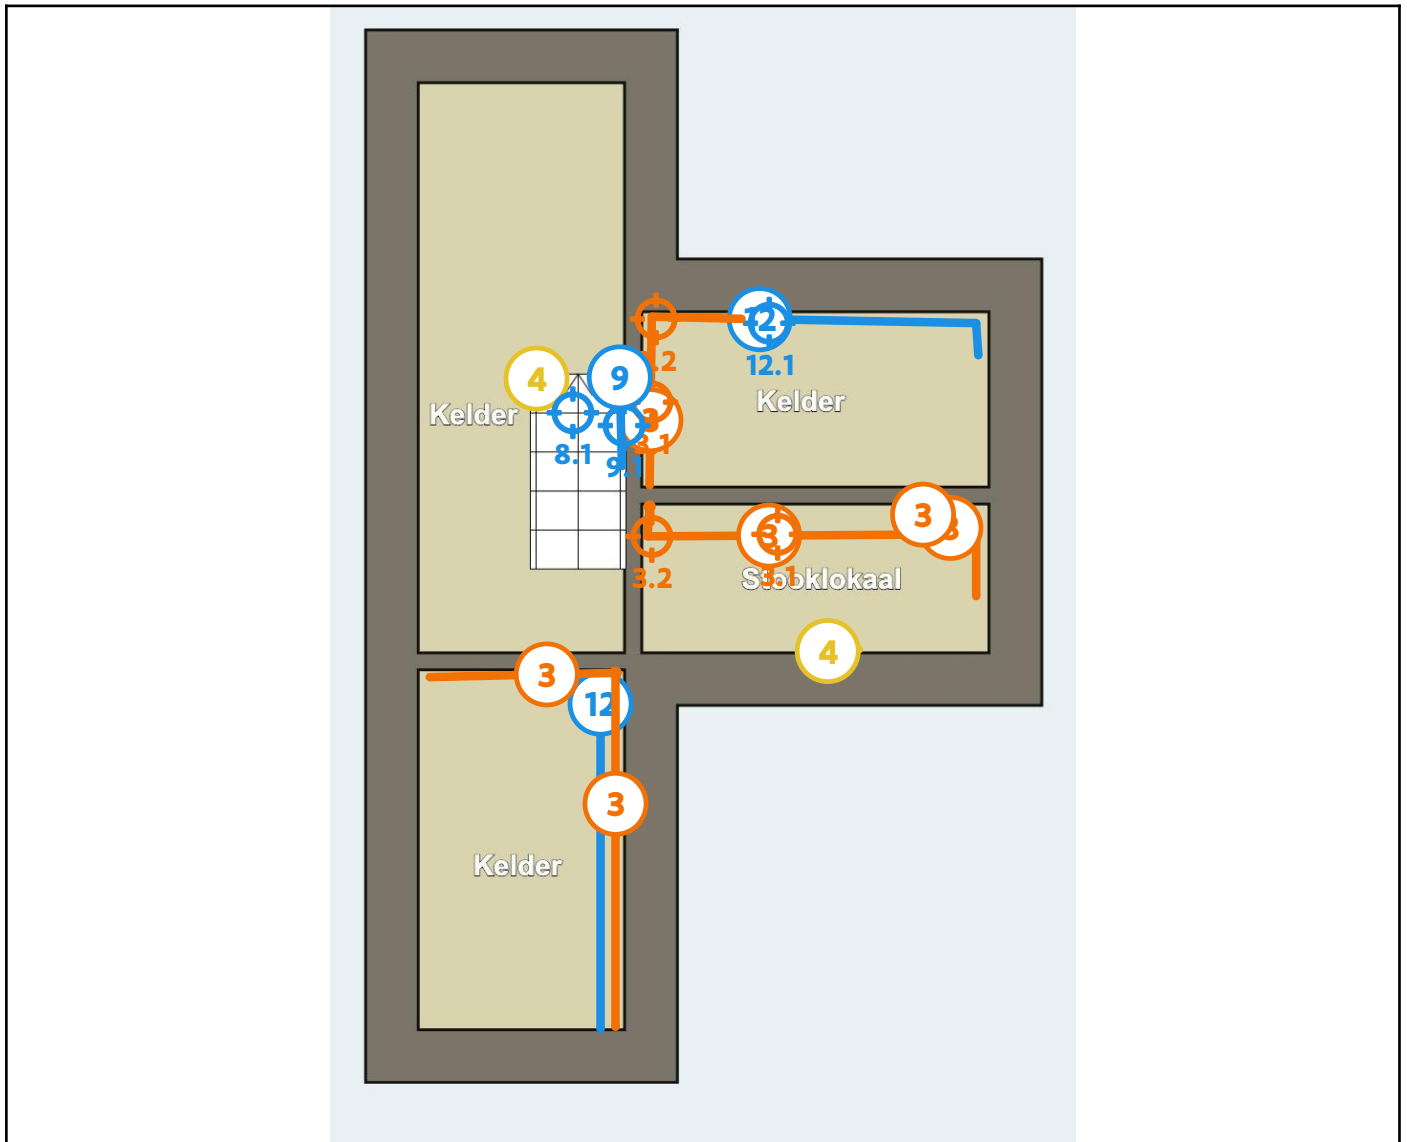
Plan 1.5: Kelder

Beschrijving	Type	Actie
3. Leidingisolatie kelder	Asbestmateriaal	Verwijderen
3.1 Code: MS03 rechte stukken	Mengmonster	-
3.2 Code: MS04 bochten	Mengmonster	-
4. Elementen in bakeliet	Asbestmateriaal	Zorgvuldig beheren
8. Pleisterwerk - Plafonds	Geen asbest	-
8.1 Code: MS02	Mengmonster	-

9. Pleisterwerk - Muren	Geen asbest	-
9.1 Code: MS01	Mengmonster	-
12. Leidingisolatie - Roofing/bitumen	Geen asbest	-
12.1 Code: PS05	Puntmonster	-

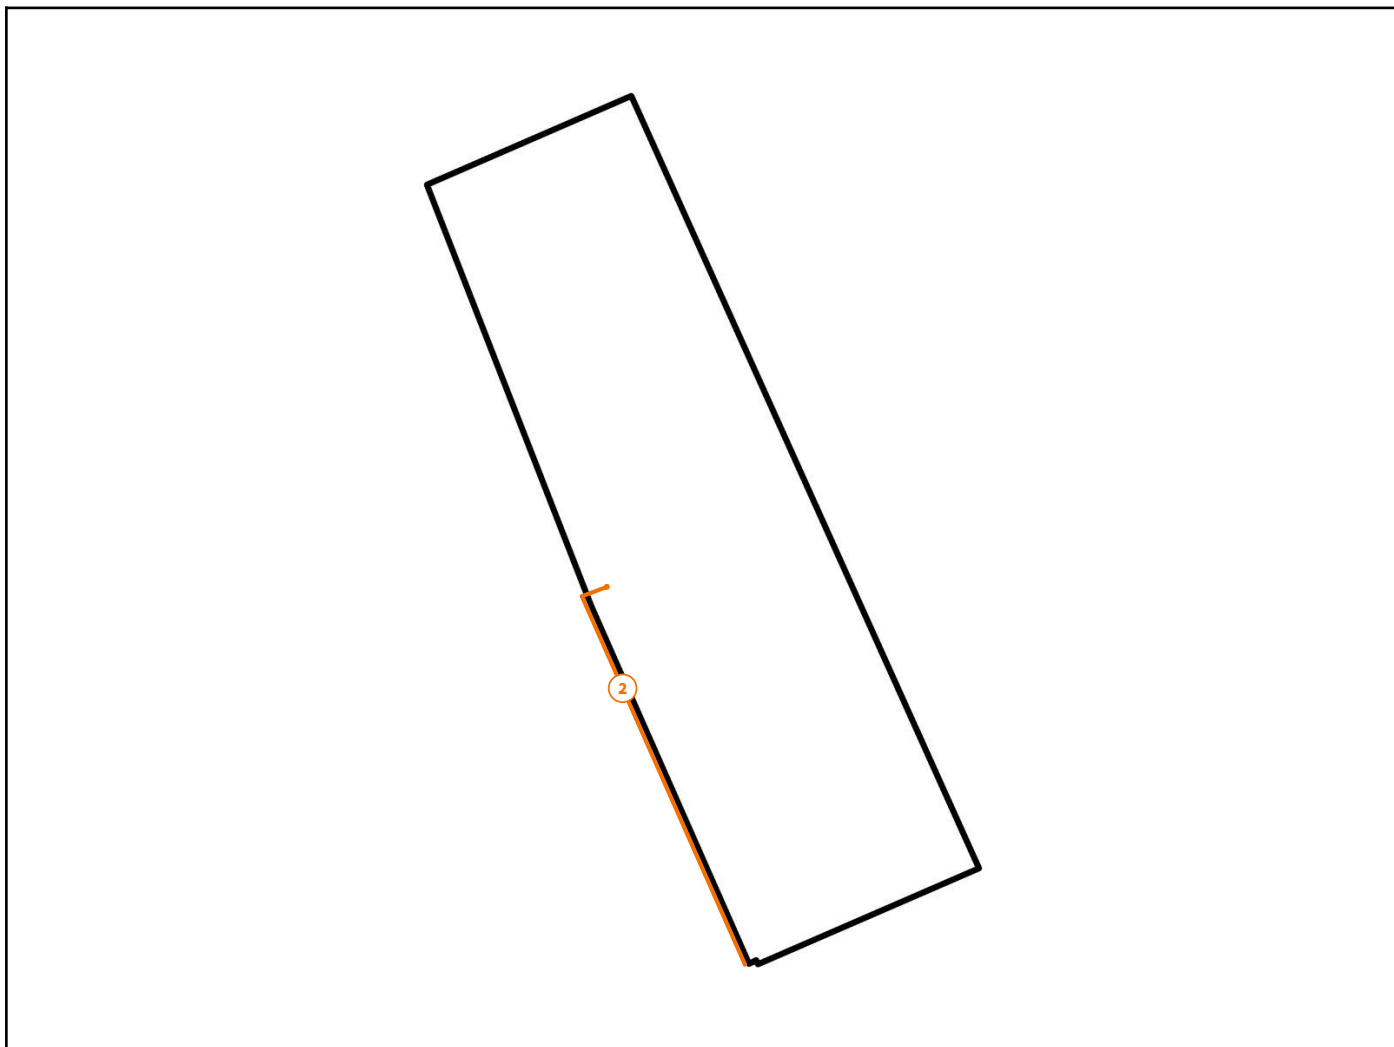
Plan 1.6: Hoofdgebouw plan

Beschrijving	Type	Actie
2. Gevelleien.	Asbestmateriaal	Verwijderen

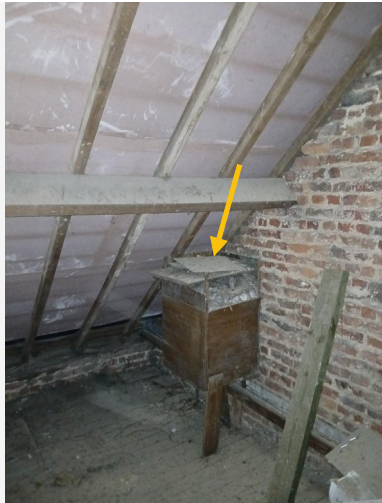
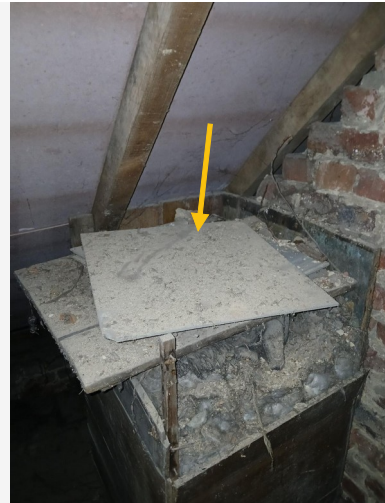
Het asbestmateriaal valt onder de mijlpaal van 2040.

Dringend verwijderen

Beschrijving	leien
Type afvalstof	Betreft stock-voorraad of gedemonteerde asbestmaterialen
Aanwezige resten	Leien die op zolder liggen.
Omgeving	Buiten
Primaire drager	Onderdelen - stock
Asbestmaterialen	<ul style="list-style-type: none">Dak- en gevelbekleding - Lei, shingle
Bindmiddel van asbestmateriaal	Cement
Gebondenheid op basis van bindmiddel	Hecht
Hoeveelheid (gewicht - aantal)	<ul style="list-style-type: none">20,00 kg - 1 stuk
Totaal gewicht	20,00 kg
Eenvoudig bereikbaar	Ja
Identificatiemethode	Vaststelling zonder monstername

- Scherm in afwachting van verwijdering het asbestafval af van luchtstromingen en verstoring: bijvoorbeeld door het te verpakken, te fixeren, af te dekken, signalisatie - afbakening aan te brengen,
- Verwijder het asbestafval.
- Vermijd het bewerken of het intensief betreden (belopen, rijden, ...) van de verontreinigde zone. Is dit niet mogelijk vraag dan advies aan een erkend bodemsaneringsdeskundige voor verdere maatregelen.

Verwijdering in zijn geheel zonder te breken.

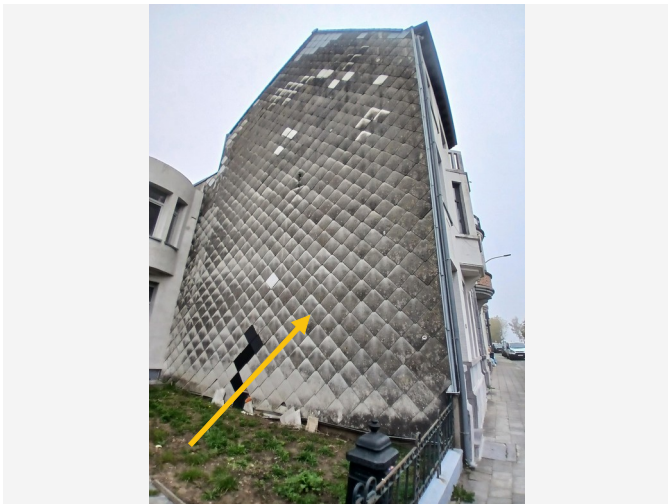
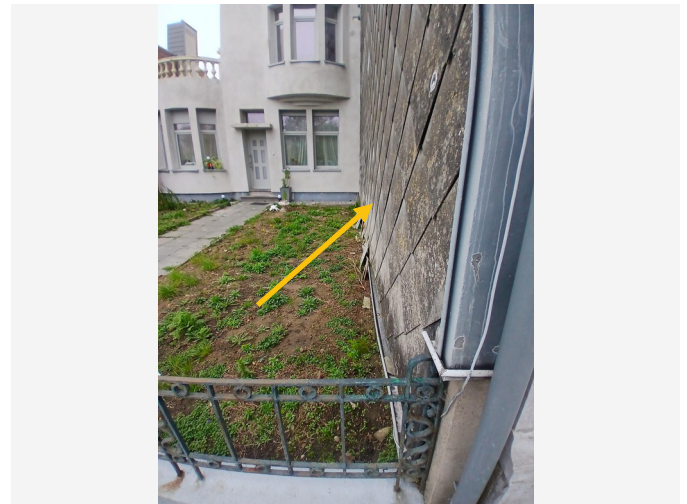
Het asbestmateriaal valt onder de mijlpaal van 2034.

Verwijderen

Eindbeoordeling materiaalarisico	Verhoogd materiaalarisico en/of verhoogde kans op vezelvrijgave
Opmerking	Mos aanwezig. Aan binnenzijde volledig afgewerkt en niet waarneembaar.

Gebondenheid	Categorie 1: hechtgebonden in oorsprong
Asbestsoort (vezeltype)	Crocidoliet aanwezig
Asbestconcentratie	Laag (< 50%)
Afschermingsgraad van het gehele materiaal	Geheel of deels vrij aan de buitenlucht
Toestand van het materiaal	Matig beschadigd, matig verweerd

Beschrijving	Gevelleien.
Omgeving	Buiten
Primaire drager	Wand buitenschil
Asbestmateriaal	Dak- en gevelbekleding - Lei, shingle
Bindmiddel van asbestmateriaal	Cement
Gebondenheid op basis van bindmiddel	Hecht
Hoeveelheid (oppervlakte - aantal)	<ul style="list-style-type: none">• 60,00 m² - 1 stuk
Totale oppervlakte	60,00 m ²
Eenvoudig bereikbaar	Ja
Bevestigingswijze	<ul style="list-style-type: none">• Geklemd• Genageld, geniet
Identificatiemethode	Vaststelling zonder monsternamen
Destructieve handeling voor identificatie	Nee

- Scherm in afwachting van verwijdering het asbestmateriaal af van luchtstromingen en verstoring: bijvoorbeeld door het te verpakken, te fixeren, af te dekken, signalisatie - afbakening aan te brengen, ...
- Verwijder dit asbestmateriaal zo snel mogelijk. Volg de toestand goed op.
- Hemelwater dat afspoelt van asbestcement daken of gevels kan asbestdeeltjes bevatten. Gebruik het enkel voor gesloten circuits (bv. spoelen toiletten). Reinig na het vervangen van het dak of de gevel de dakgoten en regenwaterput of -ton om asbesthoudend sediment of slib te verwijderen

Verwijdering in zijn geheel zonder te breken. Verwijdering kan via aannemer/dakwerker met opleidingsattest eenvoudige handelingen.

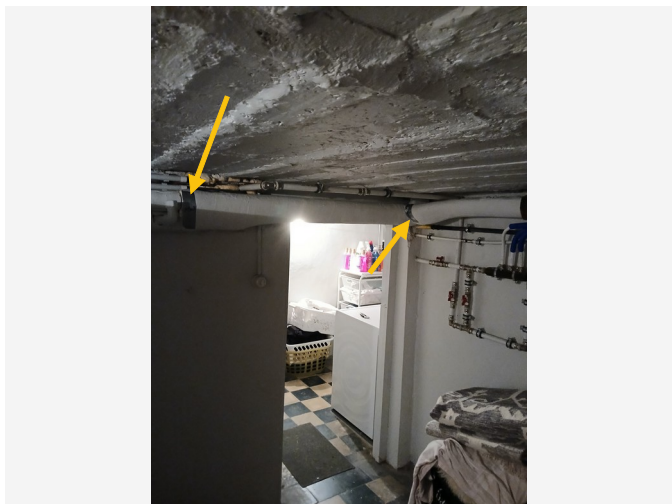
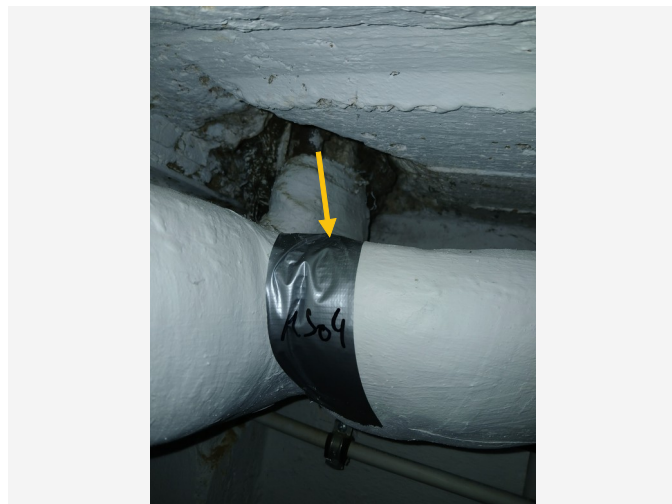
Verwijderen

Eindbeoordeling materiaalrisico	Verhoogd materiaalrisico en/of verhoogde kans op vezelvrijgave
---------------------------------	--

Gebondenheid	Categorie 2: niet-hechtgebonden met matrix
Asbestsoort (vezeltype)	Amfibool aanwezig, uitgezonderd crocidoliet
Asbestconcentratie	Laag (< 50%)
Afschermingsgraad van het gehele materiaal	Geheel of deels (ook) vrij aan de binnenlucht
Toestand van het materiaal	Licht beschadigd, licht verweerd. Intact calciumsilicaatmateriaal of categorie III 'gebondenheid'

#	Type	Referentie	Resultaat
3.1	Mengmonster	MS03 rechte stukken	Amosiet
3.2	Mengmonster	MS04 bochten	Amosiet

Beschrijving	Leidingisolatie kelder
Omgeving	Binnen
Primaire drager	HVAC infrastructuur en uitrusting
Asbestmateriaal	In-situ afwerkingslagen - Thermische isolatie
Bindmiddel van asbestmateriaal	Gips - kalk
Gebondenheid op basis van bindmiddel	Niet-hechtgebonden
Hoeveelheid (lengte - omtrek - dikte - aantal)	<ul style="list-style-type: none">• 18,00 m - 40,00 cm - 5,00 cm - 1 stuk
Totaal volume	0,36 m ³
Eenvoudig bereikbaar	Ja
Bevestigingswijze	<ul style="list-style-type: none">• Geklemd• Verlijmd, ingegoten, versmeerd
Identificatiemethode	Vaststelling met monsternamen
Destructieve handeling voor identificatie	Nee
Opmerking	Er werden meerdere punten bestaand en opgenomen in het mengstaal, conform het inspectieprotocol.

- Scherm in afwachting van verwijdering het asbestmateriaal af van luchtstromingen en verstoring: bijvoorbeeld door het te verpakken, te fixeren, af te dekken, signalisatie - afbakening aan te brengen, ...
- Verwijder dit asbestmateriaal zo snel mogelijk. Volg de toestand goed op.

- Hermetische zone (erkend asbestverwijderaars)
De techniek van de hermetische zone dient door de erkend verwijderaars te worden gehanteerd in volgende gevallen:
 - Bij de sanering van niet-hechtgebonden (losgebonden) asbesthoudende materialen: zoals gipsisolatie rond thermische leidingen.

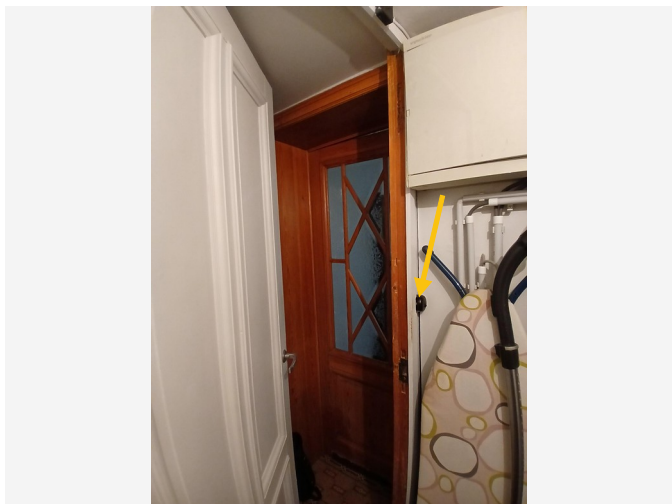
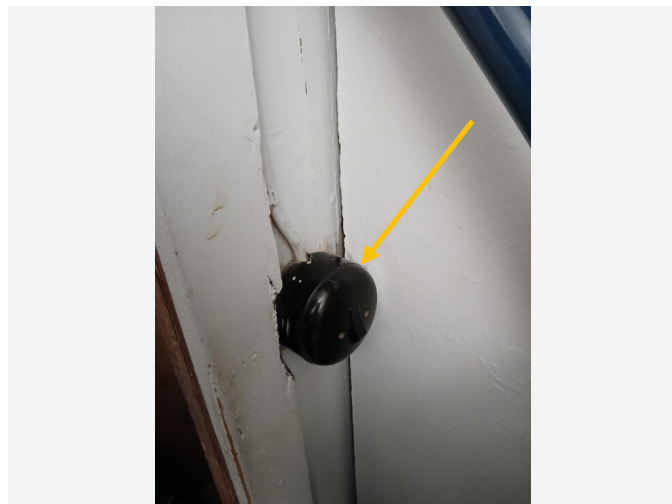
Zorgvuldig beheren

Eindbeoordeling materiaalrisico	Laag materiaalrisico en/of verlaagde kans op vezelvrijgave
---------------------------------	--

Gebondenheid	Categorie 1: hechtgebonden in oorsprong
Asbestsoort (vezeltype)	Crocidoliet aanwezig
Asbestconcentratie	Laag (< 50%)
Afschermingsgraad van het gehele materiaal	Geheel of deels (ook) vrij aan de binnenlucht
Toestand van het materiaal	Onbeschadigd, niet verweerd

Beschrijving	Elementen in bakeliet
Omgeving	Binnen
Primaire drager	Communicatie en elektrische infrastructuur en uitrusting
Asbestmateriaal	Plaat, paneel, tablet - Type Bakeliet
Bindmiddel van asbestmateriaal	Kunststof of -hars
Gebondenheid op basis van bindmiddel	Hecht
Hoeveelheid (oppervlakte - dikte - aantal)	<ul style="list-style-type: none">• 0,30 m² - 0,30 cm - 2 stuks
Totaal volume	0,002 m ³
Eenvoudig bereikbaar	Ja
Bevestigingswijze	<ul style="list-style-type: none">• Geschroefd
Identificatiemethode	Vaststelling zonder monstername
Destructieve handeling voor identificatie	Nee
Opmerking	<p>Doorheen het pand bevinden zich verschillende elementen in bakeliet (Zoals stopcontact(en), schakelaar(s), verdeeldoos, deurbel(len), zekeringskast(en), etc).</p> <p>Hoeveelheid werd naar best vermogen geraamd.</p>

- Zorg voor een veilig beheer. Vermijd het beschadigen van het asbestmateriaal. Controleer de toestand jaarlijks op wijzigingen.

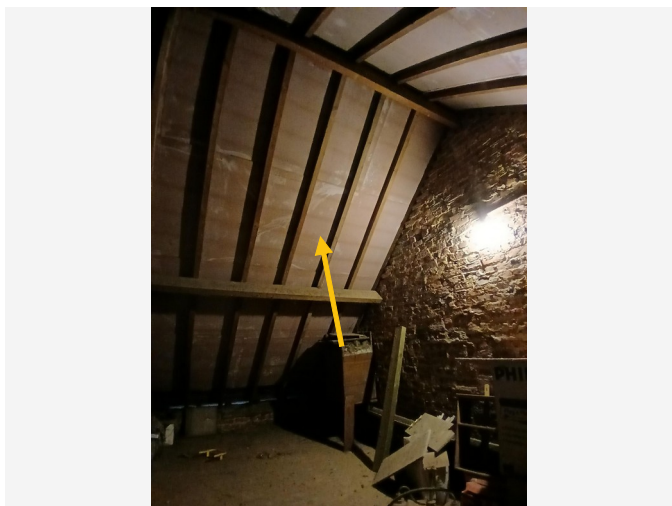
Het onderdak in deze woning is nieuw NT 100

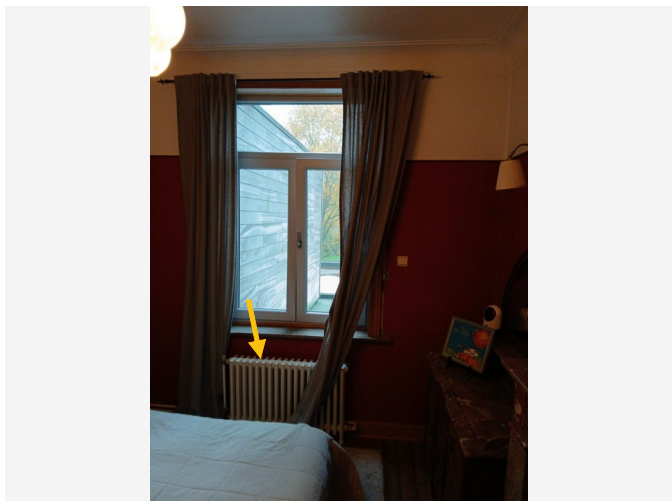
Fiche 7: Gietijzeren/oudere radiatoren (Bouwjaar ongekend).

De entiteit is verwarmd met gietijzeren radiatoren.

Het bouwjaar en/of de technische gegevens van deze verwarmingselementen konden niet worden waargenomen.

Asbestverdachte materialen (bv: pakkingen, asbestkoord, verbindingen voor buizen of kanalen, brandwerende materialen, etc) kunnen bijgevolg in de toestellen aanwezig zijn. Er werd geen destructief onderzoek gesteld op de toestellen.
