# Asbestinventarisatetest

Fostierlaan 26/103, 9600 Ronse

Attestnummer : 20250112-000009.000

Uitgegeven op : 12.01.2025

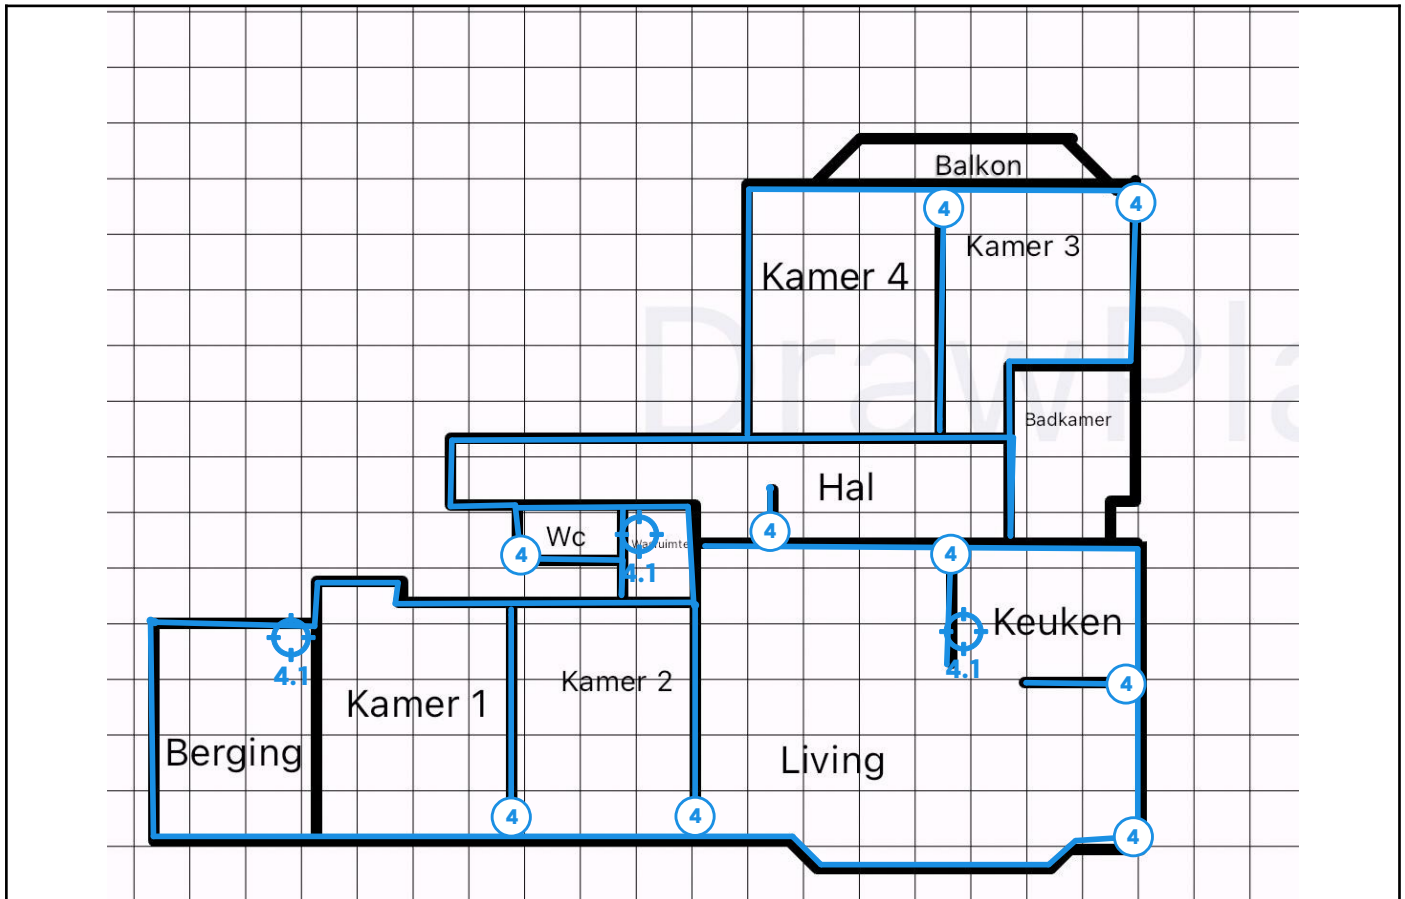
## Plan 1.2: Appartement plan +1

Beschrijving	Type	Actie
4. Muurpleister	Geen asbest	-
4.1 Code: 01	Mengmonster	-

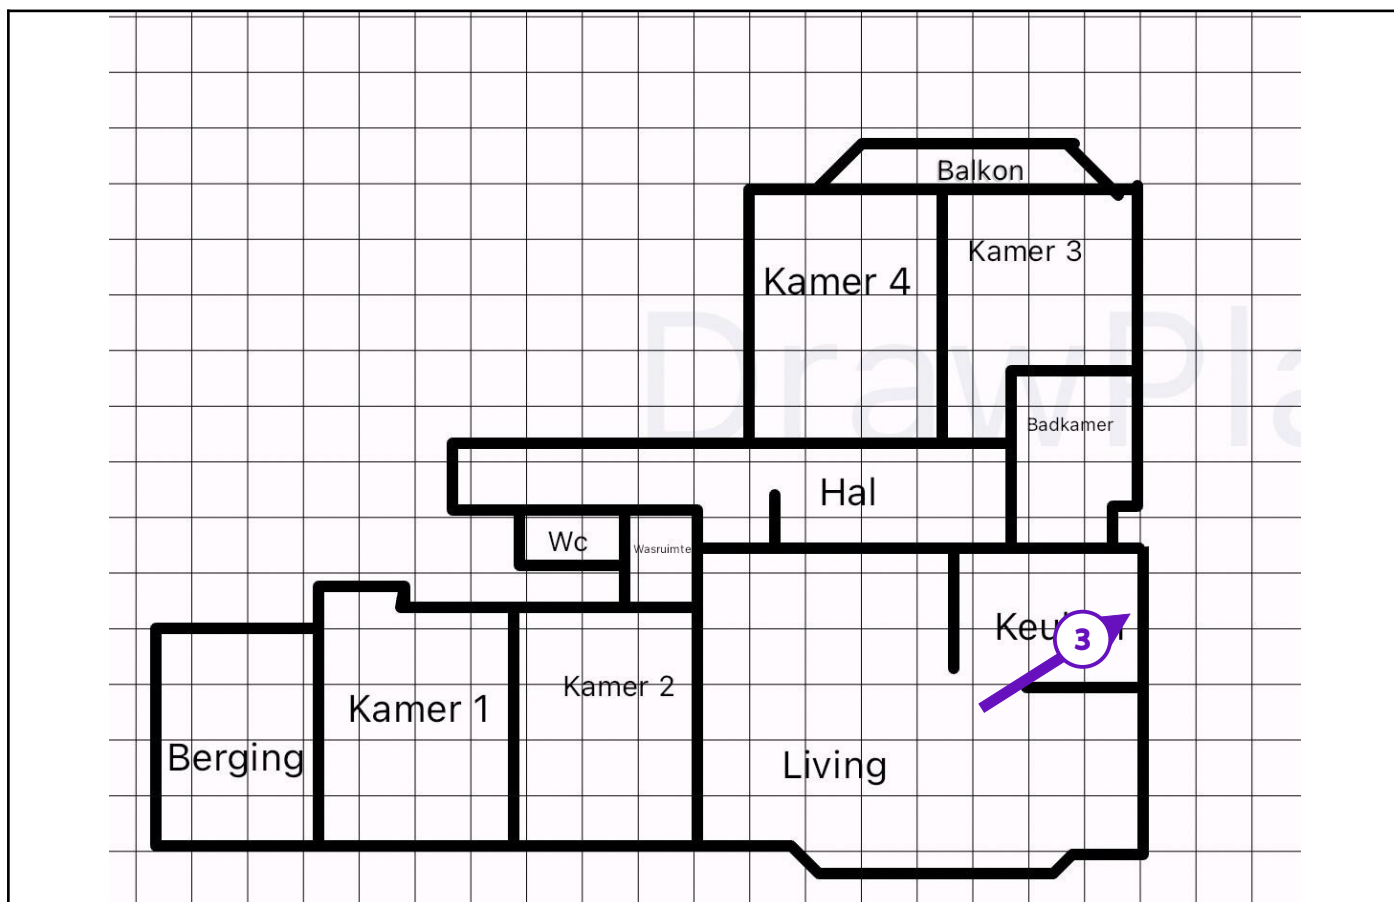
## Plan 1.3: Appartement plan +1

Beschrijving	Type	Actie
3. Ontdreuningsplaat spoelbak: niet verdacht	Advies	-

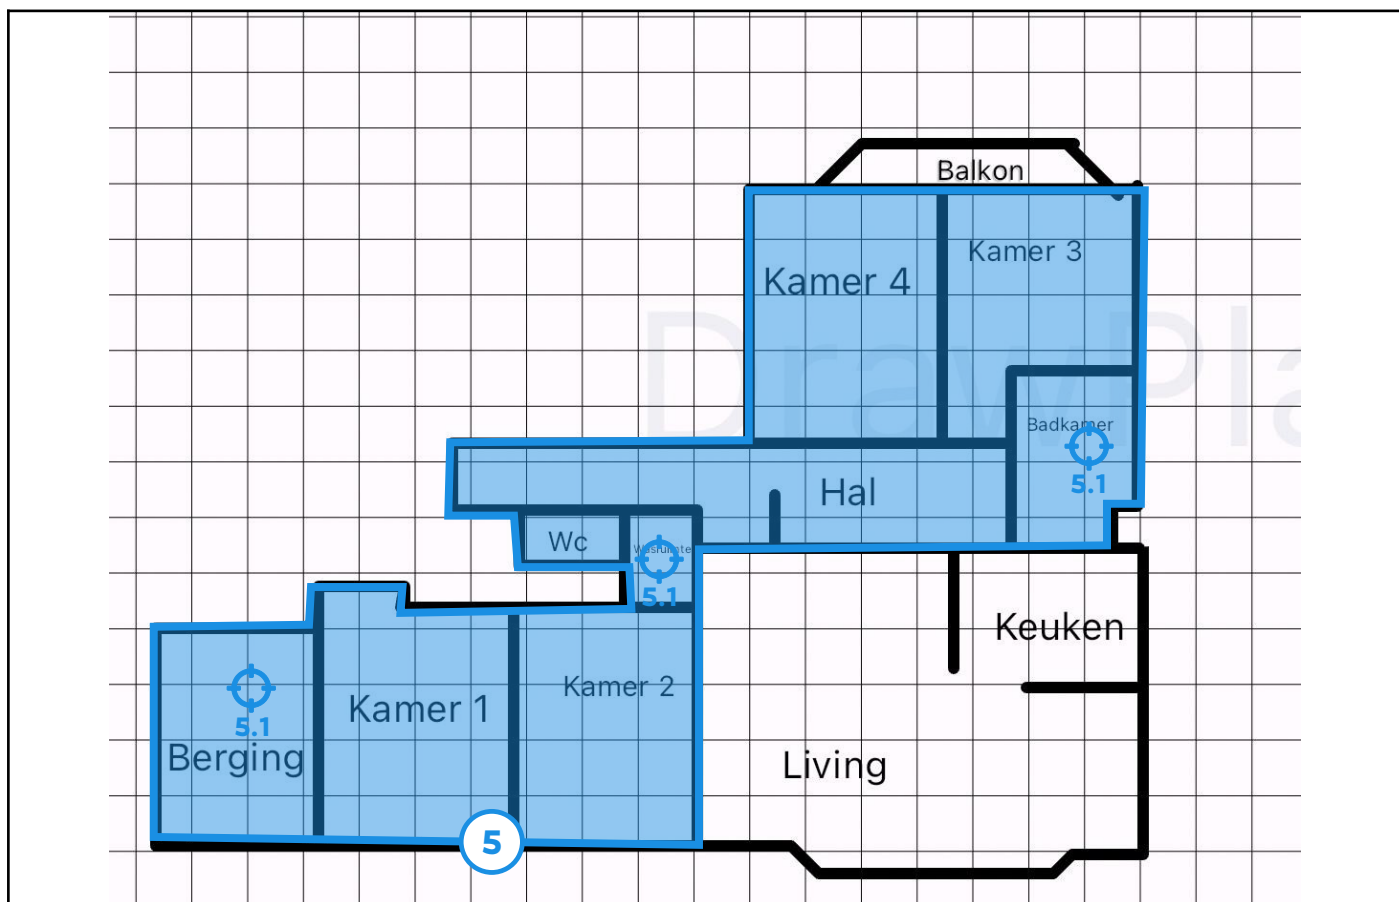
## Plan 1.4: Appartement plan +1

Beschrijving	Type	Actie
5. Plafondpleister	Geen asbest	-
5.1 Code: 02	Mengmonster	-

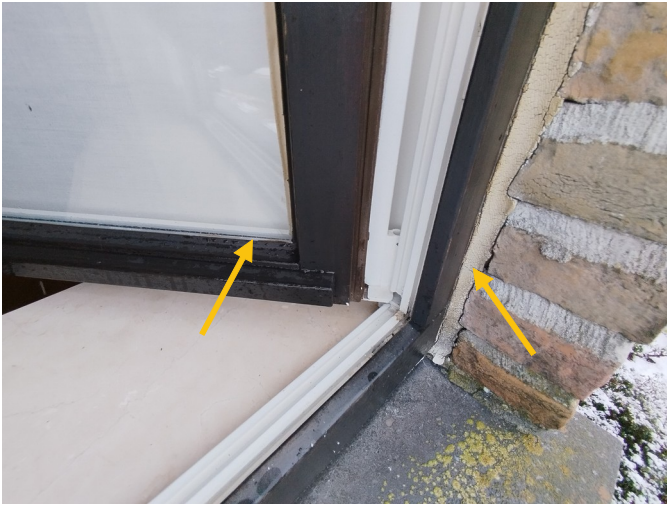
De gebruikte siliconen kit is niet asbestverdacht

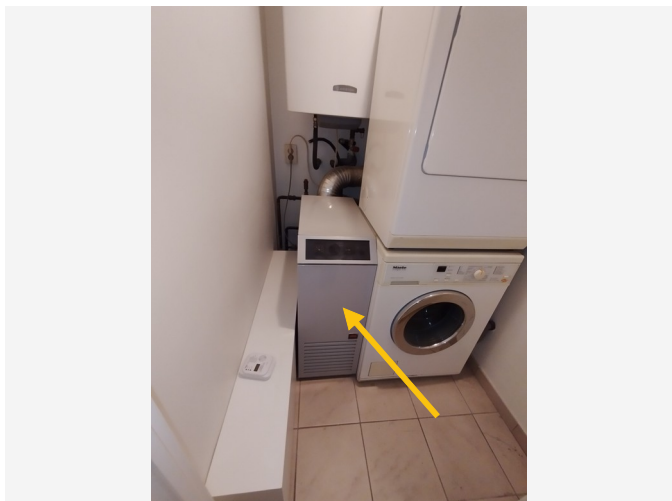
## Fiche 2: HVAC-installatie: geen gegevens gekend , merk of bouwjaar

Het bouwjaar of de merknaam is niet teruggevonden en het exact gebruik van asbesthoudend materiaal is niet gekend . Laat de ketel controleren door een opgeleid techniker (basis 8 u asbest) tijdens het onderhoud

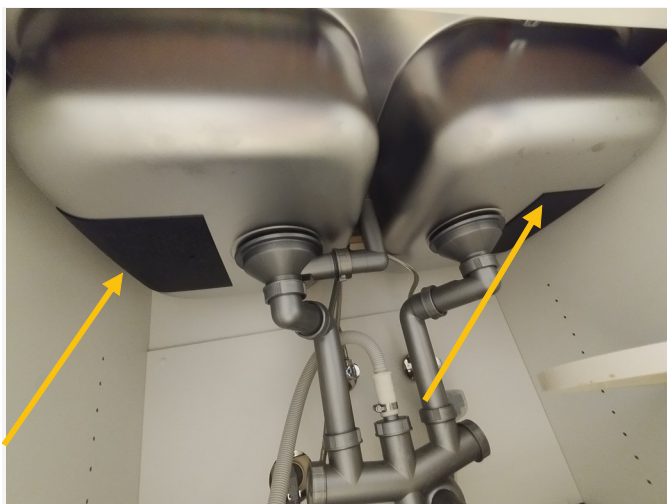
De keuken is van een recent bouwjaar, de ontdreuningsplaat spoelbak keuken werd gecontroleerd en is niet verdacht

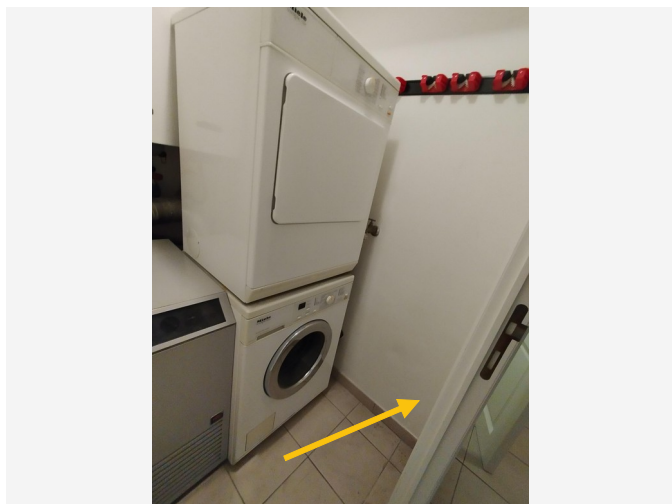
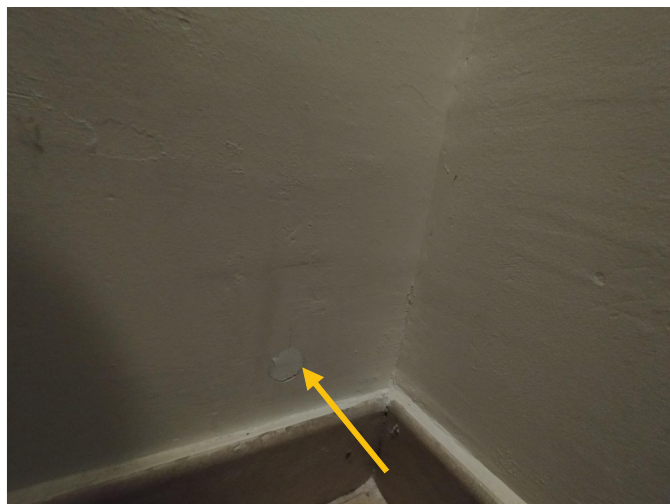
## Fiche 4: Muurpleister

Geen asbest

#	Type	Referentie	Resultaat
4.1	Mengmonster	01	Geen asbest

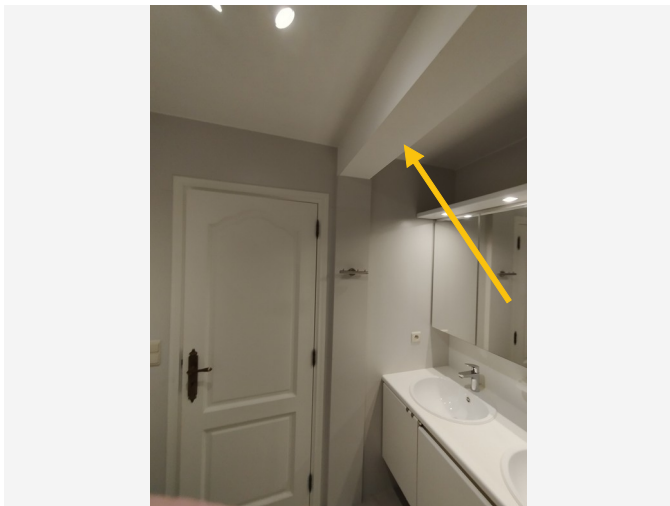
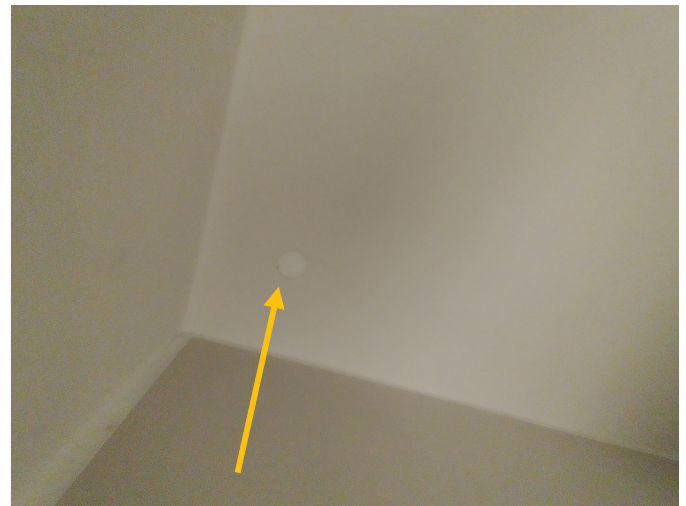
## Fiche 5: Plafondpleister

Geen asbest

#	Type	Referentie	Resultaat
5.1	Mengmonster	02	Geen asbest
