Asbestinventarisatetest

Schaapsdries 1A, 3600 Genk

Attestnummer : 20250110-000261.000

Uitgegeven op : 10.01.2025

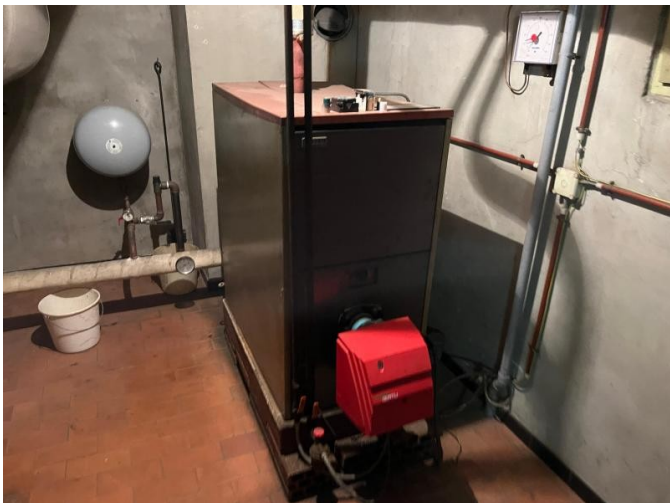
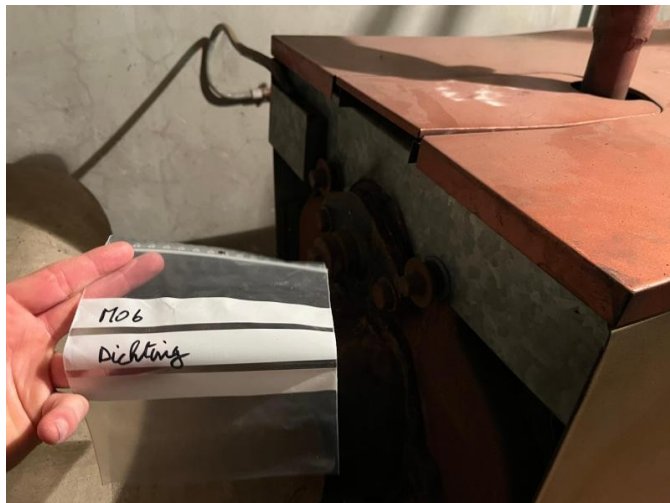
Fiche 1: Brander/CV-ketel - Dichtingsringen/pakkingen

Het asbestmateriaal valt onder de mijlpaal van 2034.

Eindbeoordeling materiaalrisico	Verhoogd materiaalrisico en/of verhoogde kans op vezelvrijgave
---------------------------------	--

Gebondenheid	Categorie 2: niet-hechtgebonden met matrix
Asbestsoort (vezeltype)	Alleen chrysotiel
Asbestconcentratie	Hoog ($\geq 50\%$)
Afschermingsgraad van het gehele materiaal	Geheel of deels (ook) vrij aan binnenluchtstromen
Toestand van het materiaal	Licht beschadigd, licht verweerd. Intact calciumsilicaatmateriaal of categorie III 'gebondenheid'

#	Type	Referentie	Resultaat
1.1	Puntmonster	M06	Chrysotiel

Verwijderen

- Zorg voor een veilig beheer. Vermijd het beschadigen van het asbestmateriaal. Controleer de toestand jaarlijks op wijzigingen.

- Eenvoudige handelingen: mag via doe-het-zelf of door werknemer(s) met opleidingsattest eenvoudige handelingen
Deze toepassing mag verwijderd worden via deze methode. Bijkomende info (oa voorzorgsmaatregelen) kan je terugvinden achteraan in dit attest onder de rubriek toelichting.

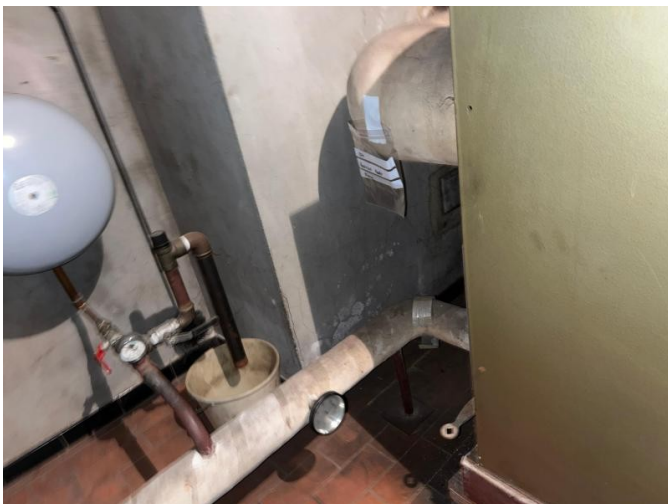
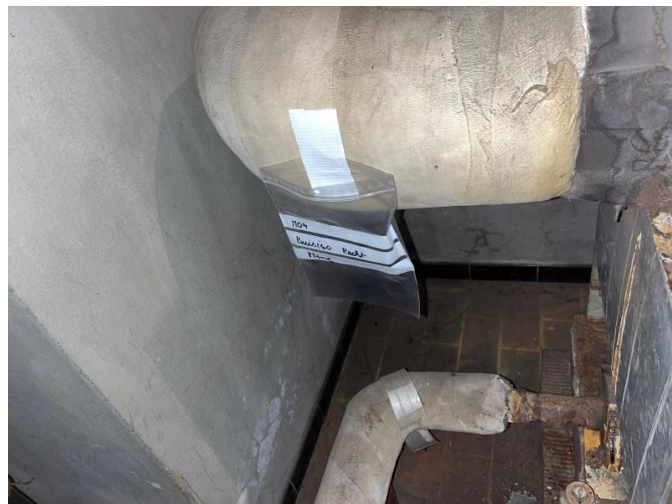
Het asbestmateriaal valt onder de mijlpaal van 2034.

Eindbeoordeling materiaalrisico	Verhoogd materiaalrisico en/of verhoogde kans op vezelvrijgave
Opmerking

Gebondenheid	Categorie 2: niet-hechtgebonden met matrix
Asbestsoort (vezeltype)	Alleen chrysotiel
Asbestconcentratie	Hoog ($\geq 50\%$)
Afschermingsgraad van het gehele materiaal	Geheel of deels (ook) vrij aan de binnenlucht
Toestand van het materiaal	Licht beschadigd, licht verweerd. Intact calciumsilicaatmateriaal of categorie III 'gebondenheid'

#	Type	Referentie	Resultaat
2.1	Mengmonster	M04	Chrysotiel
2.2	Mengmonster	M05	Chrysotiel

Beschrijving	Leidingisolatie - Gips
Omgeving	Binnen
Primaire drager	HVAC infrastructuur en uitrusting
Asbestmateriaal	In-situ afwerkingslagen - Thermische isolatie
Bindmiddel van asbestmateriaal	Gips - kalk
Gebondenheid op basis van bindmiddel	Niet-hechtgebonden
Hoeveelheid (lengte - omtrek - dikte - aantal)	<ul style="list-style-type: none">• 24,00 m - 40,00 cm - 2,00 cm - 1 stuk
Totaal volume	0,192 m ³
Eenvoudig bereikbaar	Ja
Bevestigingswijze	<ul style="list-style-type: none">• Verlijmd, ingegoten, versmeerd
Identificatiemethode	Vaststelling met monsternamen
Destructieve handeling voor identificatie	Nee
Opmerking	M04: analyse rechte stukken M05: analyse bochten

Verwijderen

- Zorg voor een veilig beheer. Vermijd het beschadigen van het asbestmateriaal. Controleer de toestand jaarlijks op wijzigingen.

- Hermetische zone (erkend asbestverwijderaar)
Deze toepassing moet verwijderd worden via deze methode. Bijkomende info (oa voorzorgsmaatregelen) kan je terugvinden achteraan in dit attest onder de rubriek toelichting.

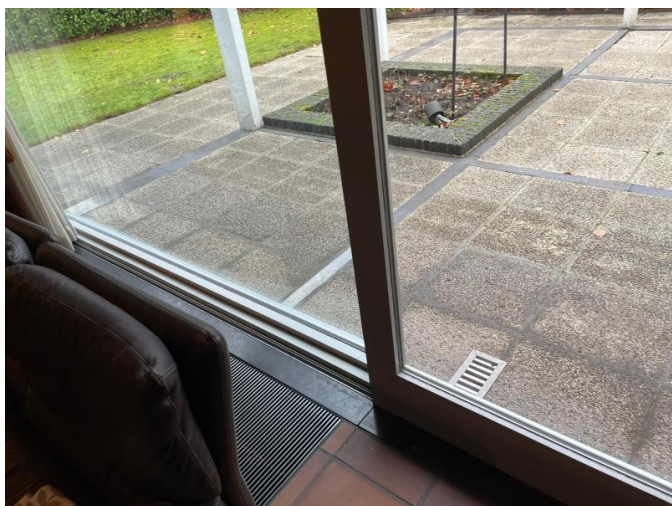
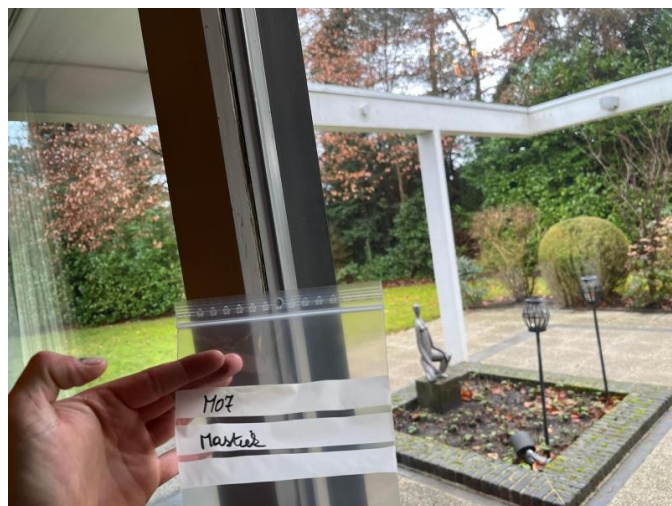
Het asbestmateriaal valt onder de mijlpaal van 2040.

Eindbeoordeling materiaalrisico	Laag materiaalrisico en/of verlaagde kans op vezelvrijgave
---------------------------------	--

Gebondenheid	Categorie 1: hechtgebonden in oorsprong
Asbestsoort (vezeltype)	Alleen chrysotiel
Asbestconcentratie	Laag (< 50%)
Afschermingsgraad van het gehele materiaal	Geheel of deels vrij aan de buitenlucht
Toestand van het materiaal	Licht beschadigd, licht verweerd. Intact calciumsilicaatmateriaal of categorie III 'gebondenheid'

#	Type	Referentie	Resultaat
3.1	Puntmonster	M07	Chrysotiel

Beschrijving	Mastiek/kit tussen glas en profiel - Buiten
Omgeving	Binnen
Primaire drager	Wandopening verticaal (raam, deur, ...)
Asbestmateriaal	In-situ afwerkingslagen - Pasta, stopverf, voegsel, stopsel, vulsel, mastiek, kitten, ...
Bindmiddel van asbestmateriaal	Kitten, mastiek, pasta
Gebondenheid op basis van bindmiddel	Hecht
Hoeveelheid (gewicht - aantal)	<ul style="list-style-type: none">• 10,00 kg - 1 stuk
Totaal gewicht	10,00 kg
Eenvoudig bereikbaar	Ja
Bevestigingswijze	<ul style="list-style-type: none">• Verlijmd, ingegoten, versmeerd
Identificatiemethode	Vaststelling met monstername
Destructieve handeling voor identificatie	Nee

Zorgvuldig beheren

- Zorg voor een veilig beheer. Vermijd het beschadigen van het asbestmateriaal. Controleer de toestand jaarlijks op wijzigingen.

- Eenvoudige handelingen: mag via doe-het-zelf of door werknemer(s) met opleidingsattest eenvoudige handelingen
Deze toepassing mag verwijderd worden via deze methode. Bijkomende info (oa voorzorgsmaatregelen) kan je terugvinden achteraan in dit attest onder de rubriek toelichting.

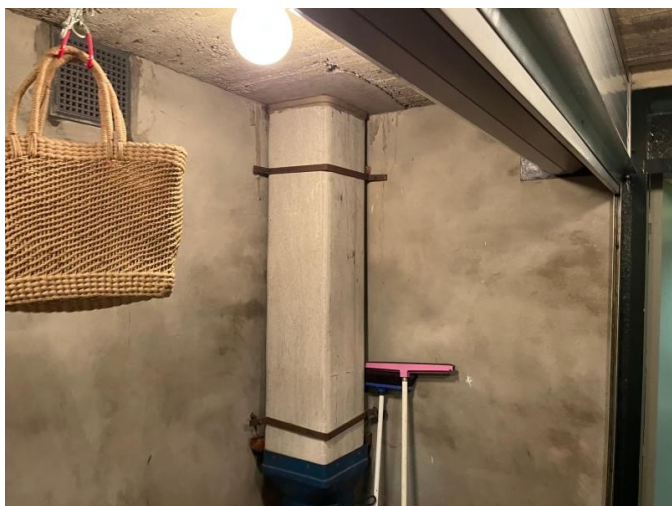
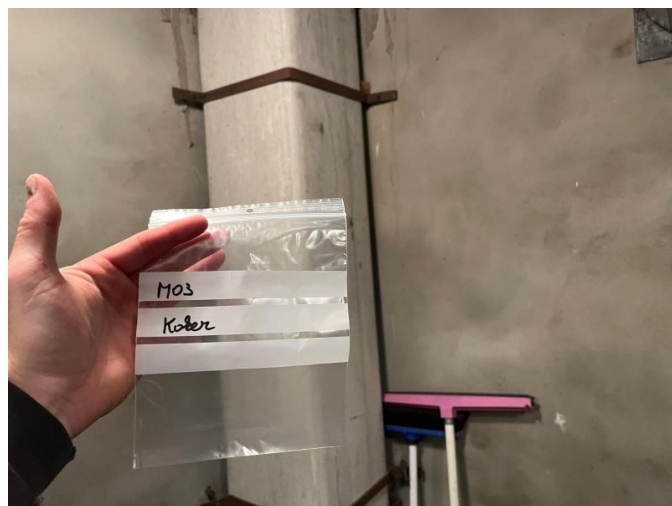
Het asbestmateriaal valt onder de mijlpaal van 2040.

Eindbeoordeling materiaalrisico	Laag materiaalrisico en/of verlaagde kans op vezelvrijgave
---------------------------------	--

Gebondenheid	Categorie 1: hechtgebonden in oorsprong
Asbestsoort (vezeltype)	Alleen chrysotiel
Asbestconcentratie	Laag (< 50%)
Afschermingsgraad van het gehele materiaal	Geheel of deels (ook) vrij aan de binnenlucht
Toestand van het materiaal	Licht beschadigd, licht verweerd. Intact calciumsilicaatmateriaal of categorie III 'gebondenheid'

#	Type	Referentie	Resultaat
4.1	Puntmonster	M03	Chrysotiel

Beschrijving	Asbestcementkoker
Omgeving	Binnen
Primaire drager	Vloer
Asbestmateriaal	Buis, koker, leiding, pijp, doorvoer
Bindmiddel van asbestmateriaal	Cement
Gebondenheid op basis van bindmiddel	Hecht
Hoeveelheid (lengte - omtrek - dikte - aantal)	<ul style="list-style-type: none">• 250,00 m - 1,00 cm - 1,00 cm - 1 stuk
Totaal volume	0,025 m ³
Eenvoudig bereikbaar	Ja
Bevestigingswijze	<ul style="list-style-type: none">• Geklemd• Verlijmd, ingegoten, versmeerd
Identificatiemethode	Vaststelling met monsternamen
Destructieve handeling voor identificatie	Nee

Zorgvuldig beheren

- Zorg voor een veilig beheer. Vermijd het beschadigen van het asbestmateriaal. Controleer de toestand jaarlijks op wijzigingen.

- Eenvoudige handelingen: mag via doe-het-zelf of door werknemer(s) met opleidingsattest eenvoudige handelingen
Indien het materiaal makkelijk kan worden verwijderd zonder dit te beschadigen mag deze toepassing worden verwijderd via deze methode. Bijkomende info (oa voorzorgsmaatregelen) kan je terugvinden achteraan in dit attest onder de rubriek toelichting.
- Hermetische zone (erkend asbestverwijderaar)
Indien het materiaal niet makkelijk kan worden verwijderd zonder deze te beschadigen wordt aanbevolen om deze toepassing te laten verwijderen via deze methode. Bijkomende info (oa voorzorgsmaatregelen) kan je terugvinden achteraan in dit attest onder de rubriek toelichting.

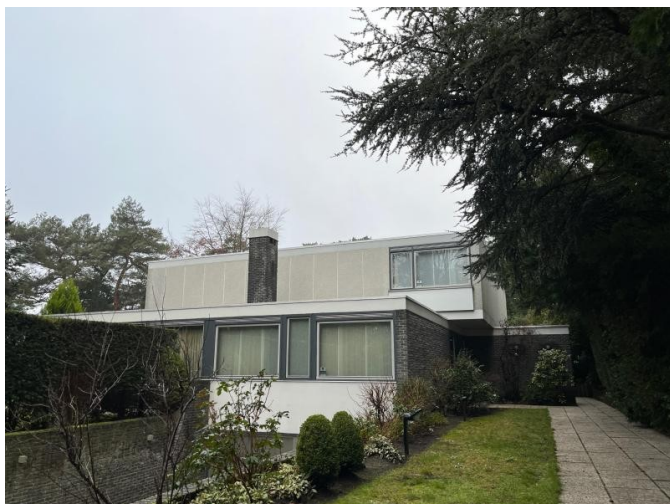
Tijdelijke beperking

Reden: Het te onderzoeken materiaal situeert zich hoger dan 3,50 m te rekenen vanaf een veilige ondergrond

Uitleg van de asbestdeskundige: Aangezien de dakbedekking zich bevindt op een hoogte hoger dan 3,5 m (vanaf een veilige ondergrond) kon deze niet worden gecontroleerd tijdens de inspectie. Dit betreft een beperking van middellange termijn. Wanneer de dakbedekking toegankelijk wordt gemaakt dit deze nader te worden geïnspecteerd op asbesthoudend.

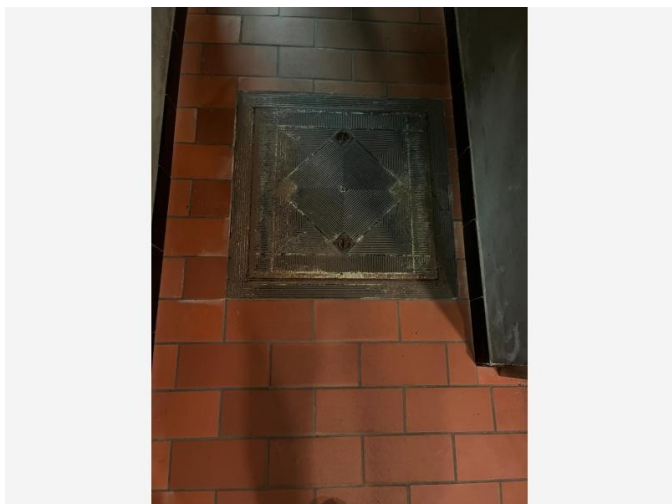
Tijdelijke beperking

Reden: Er is geen volledige risicobeoordeling mogelijk

Uitleg van de asbestdeskundige: De toezichtputten zijn niet toegankelijk voor visuele controle. Tijdens het plaatsbezoek zaten deze vast.

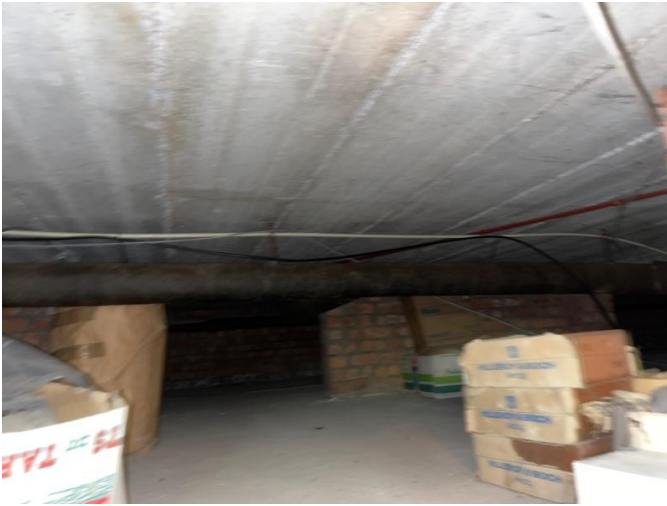
Permanente beperking

Reden: Het onderzoek kan niet uitgevoerd worden binnen de bepalingen van de Welzijnswet

Uitleg van de asbestdeskundige: De hoogte van de kruipruimte is lager dan 1,5 meter.

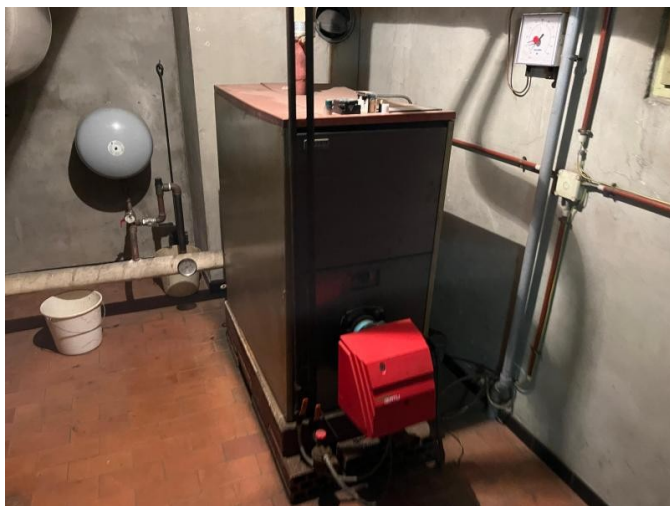
Mogelijk bevat de brander/CV-ketel asbestverdachte isolatie en/of pakkingen. Inspectie zonder demontage was niet mogelijk op moment van de inspectie.

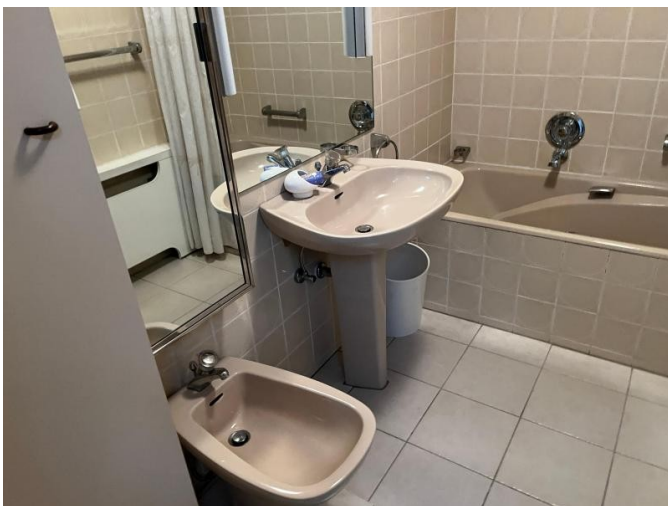
Op moment van de inspectie kon niet worden nagegaan of de tegellijm achter de muurtegels/plinten asbestverdacht is. Bij renovatie of verwijdering van de tegels dient het materiaal te worden geanalyseerd voor de werken van start gaan.

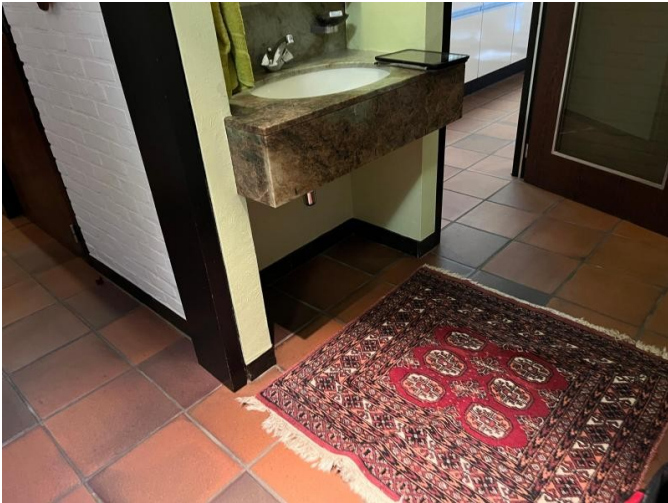
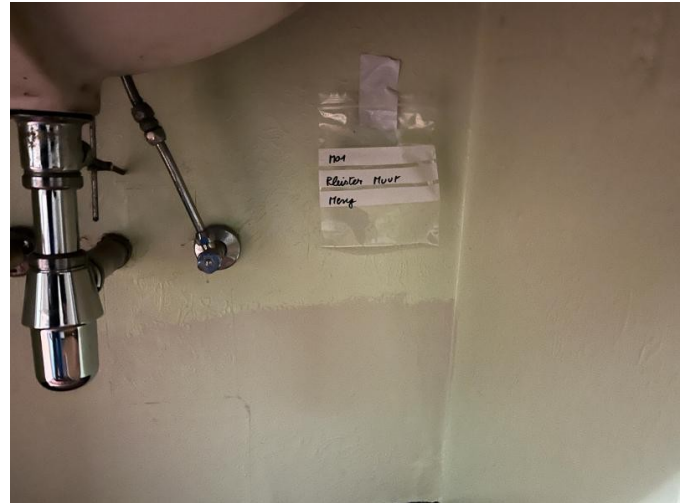
Fiche 10: Pleisterwerk wanden

Geen asbest

#	Type	Referentie	Resultaat
10.1	Mengmonster	M01	Geen asbest

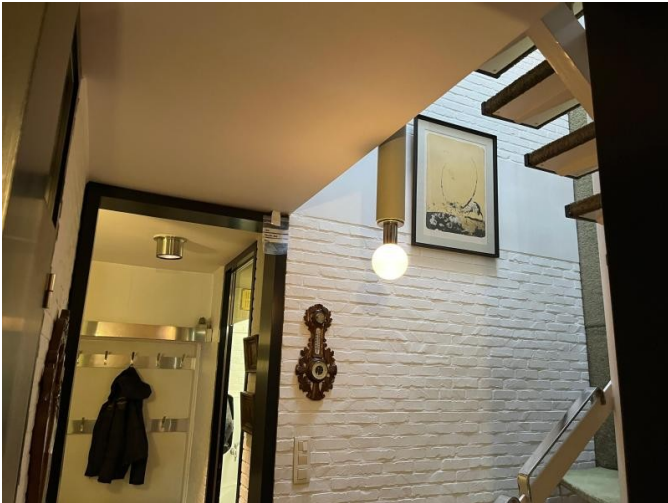
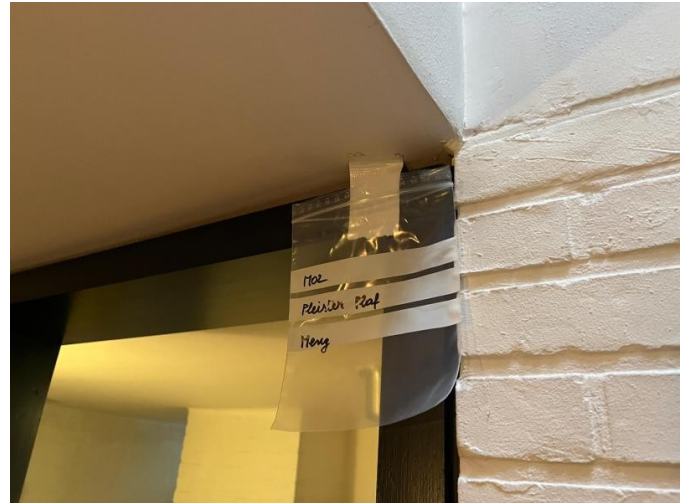
Geen asbest

#	Type	Referentie	Resultaat
11.1	Mengmonster	M02	Geen asbest
