Asbestinventarisatetest

Kortrijkstraat 139, 9700 Oudenaarde

Attestnummer : 20250117-000287.000

Uitgegeven op : 17.01.2025

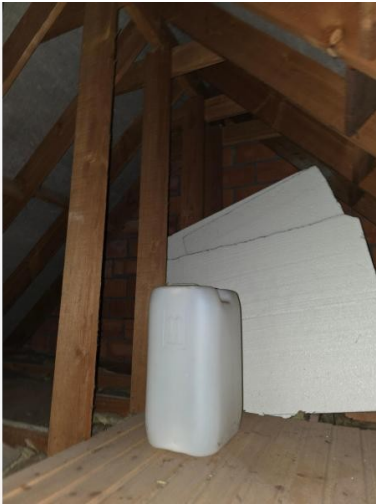
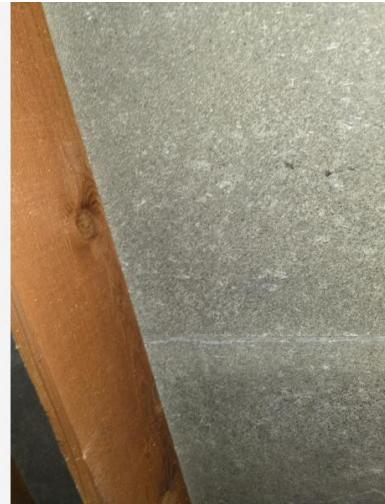
Het asbestmateriaal valt onder de mijlpaal van 2040.

Eindbeoordeling materiaalrisico	Verhoogd materiaalrisico en/of verhoogde kans op vezelvrijgave
---------------------------------	--

Gebondenheid	Categorie 1: hechtgebonden in oorsprong
Asbestsoort (vezeltype)	Crocidoliet aanwezig
Asbestconcentratie	Laag (< 50%)
Afschermingsgraad van het gehele materiaal	Geheel of deels (ook) vrij aan de binnenlucht
Toestand van het materiaal	Licht beschadigd, licht verweerd. Intact calciumsilicaatmateriaal of categorie III 'gebondenheid'

Beschrijving	ONDERDAK (VOLLEDIG ZICHTBAAR)
Omgeving	Binnen
Primaire drager	Schuin dak
Asbestmateriaal	Plaat, paneel, tablet - Type Menuiserite
Bindmiddel van asbestmateriaal	Cement
Gebondenheid op basis van bindmiddel	Hecht
Hoeveelheid (oppervlakte - dikte - aantal)	<ul style="list-style-type: none">• 135,00 m² - 0,50 cm - 1 stuk
Totaal volume	0,675 m ³
Eenvoudig bereikbaar	Nee <ul style="list-style-type: none">• Het asbestmateriaal is bedekt (uitgezonderd laag verf, coating, behang, kunststof, textiel) en het wegnemen van het bedekkende materiaal kan niet zonder het bedekkende materiaal te beschadigen.
Bevestigingswijze	<ul style="list-style-type: none">• Geklemd• Geschroefd• Genageld, geniet
Identificatiemethode	Vaststelling zonder monstername
Destructieve handeling voor identificatie	Nee
Opmerking	De hoeveelheid is louter indicatief

- Zorg voor een veilig beheer en verwijder dit asbestmateriaal wanneer het bij werken eenvoudig bereikbaar wordt. Controleer de toestand jaarlijks op wijzigingen.

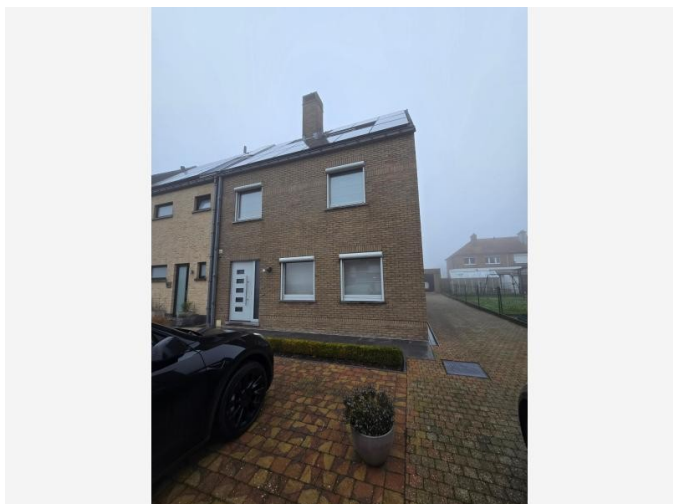
Tijdelijke beperking

Reden: Het te onderzoeken materiaal situeert zich hoger dan 3,50 m te rekenen vanaf een veilige ondergrond

Uitleg van de asbestdeskundige: Geen volledige risicoanalyse mogelijk, bij renovatie en/of sloop onderzoek verrichten naar de aanwezigheid van asbesthoudende toepassingen in de schouw.

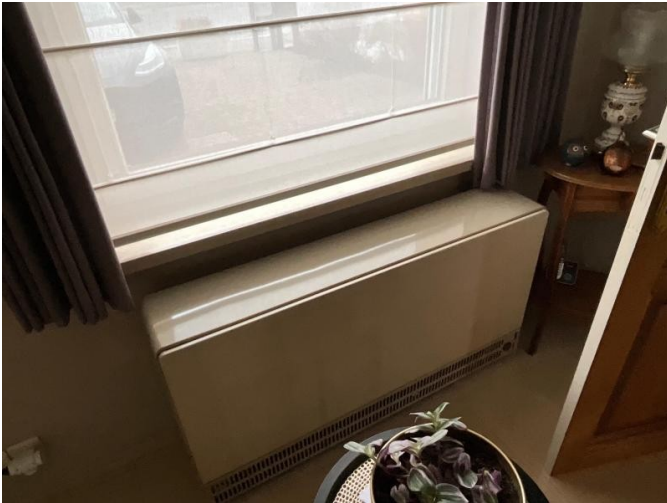
Deze kachel is als niet asbestverdacht bevonden, Bij renovatie en/of sloop onderzoek verrichten naar de aanwezigheid van asbestverdachte toepassingen in de onderliggende materialen bv: visueel niet zichtbare koorden in de buizen.

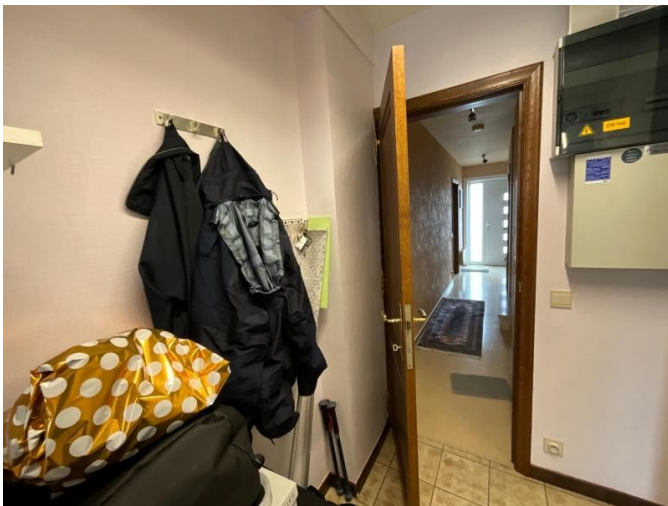
Bij renovatie en/of sloop onderzoek verrichten naar de aanwezigheid van asbestverdachte toepassingen in de koker.

Geen volledige risicoanalyse mogelijk. Bij renovatie en/of sloop verder onderzoek verrichten naar de materialen in de koker.

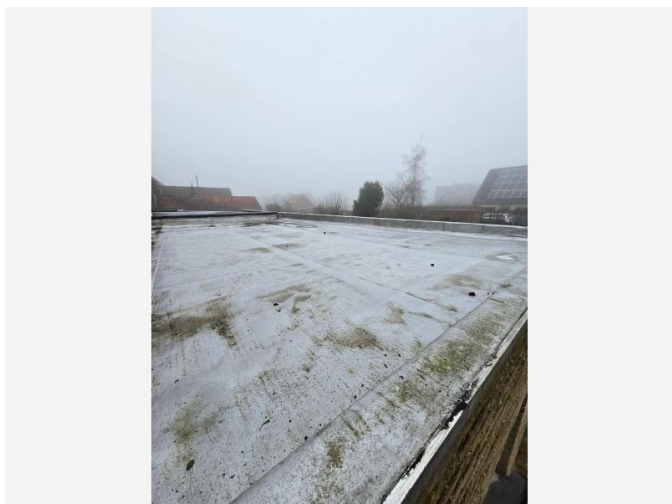
De roofing is als niet verdacht bevonden door middel van bewijsmateriaal (factuur). Geen risicoanalyse mogelijk van de onderliggende materialen. Bij renovatie en/of sloop onderzoek verrichten naar de aanwezigheid van asbesthoudende toepassingen in de onderliggende lagen.

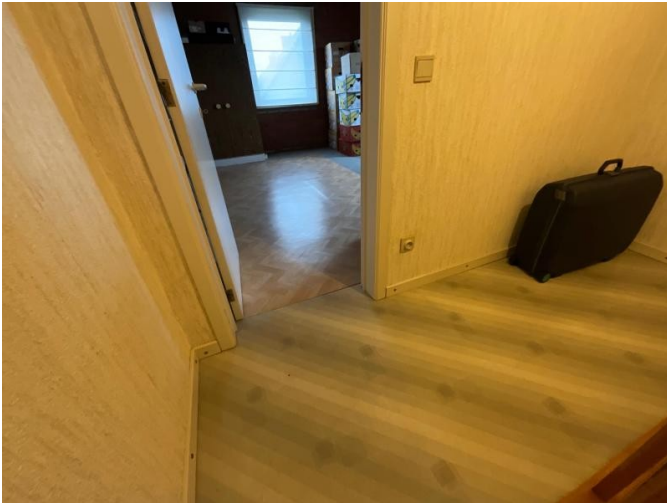
Deze toepassing is als niet verdacht bevonden. Bij renovatie en/of sloop onderzoek verrichten naar de aanwezigheid van asbestverdachte toepassingen in de onderliggende materialen.

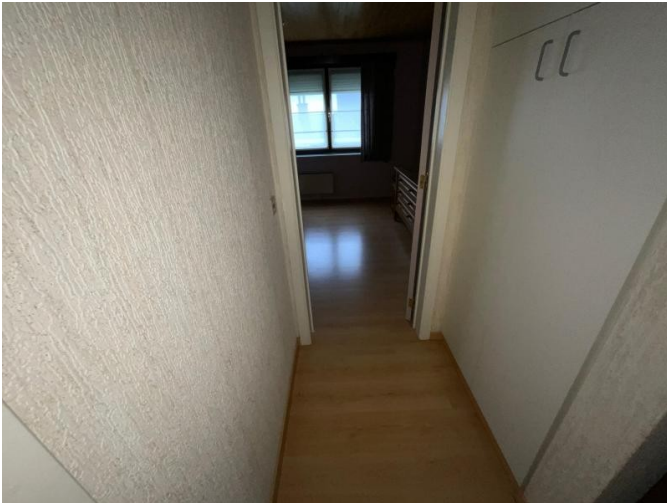
De laminaat/ parket is als niet asbestverdacht bevonden. Bij renovatie en/of sloop onderzoek verrichten naar de aanwezigheid van asbesthoudende toepassingen in de onderliggende lagen.

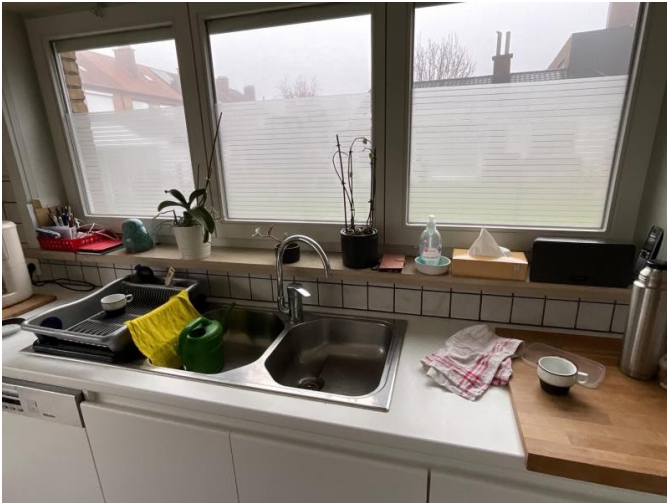
De vensterbanken (binnen) zijn als niet asbestverdacht bevonden.

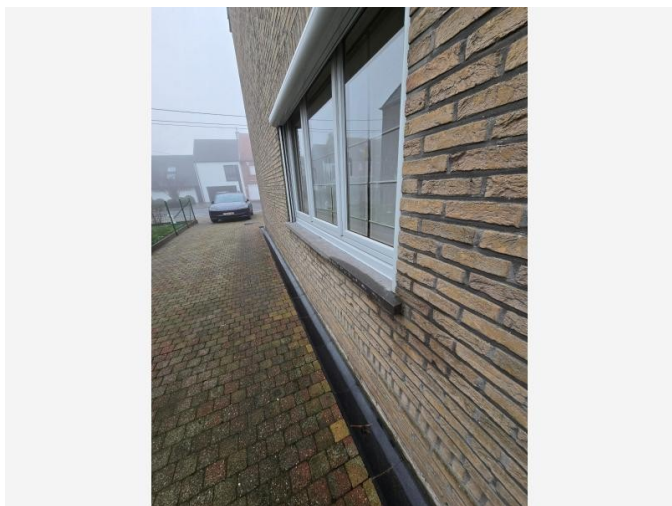
De vensterbanken (buiten) zijn als niet asbestverdacht bevonden.

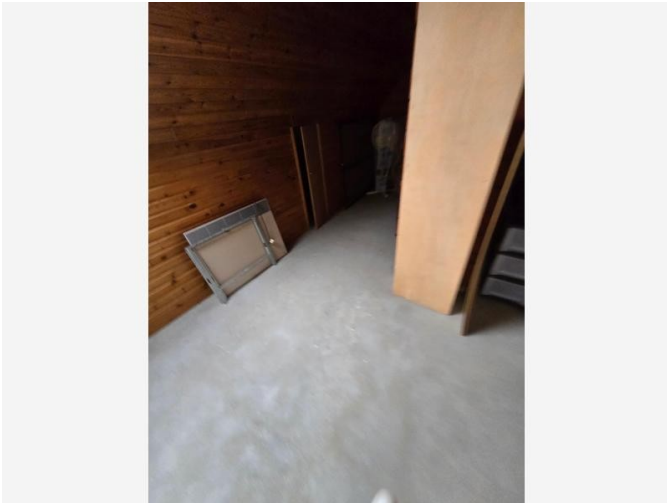
Voorzetwand kunnen inspecteren, deze toepassing werd niet bemonsterd. Geen risicoanalyse mogelijk van de onderliggende materialen. Bij renovatie en/of sloop onderzoek verichten naar de aanwezigheid van asbestverdachte toepassingen die zich achter de voorzetwand kunnen bevinden.

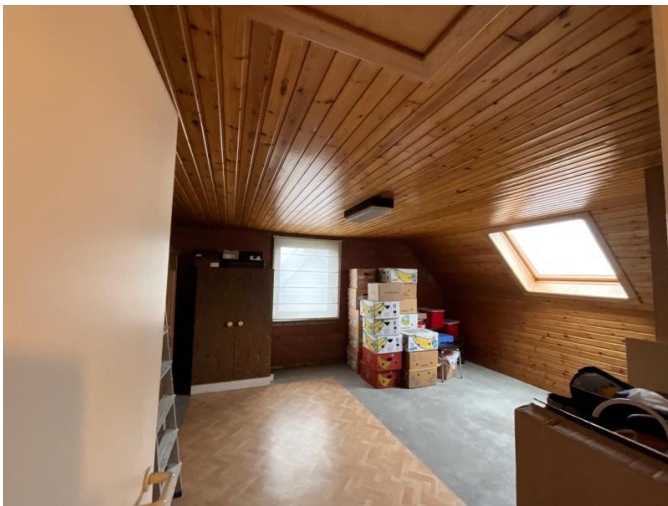
Verlaagd plafond kunnen inspecteren, deze toepassing werd niet bemonsterd. Geen risicoanalyse mogelijk van de onderliggende materialen. Bij renovatie en/of sloop onderzoek verichten naar de aanwezigheid van asbestverdachte toepassingen die zich achter het verlaagd plafond kunnen bevinden

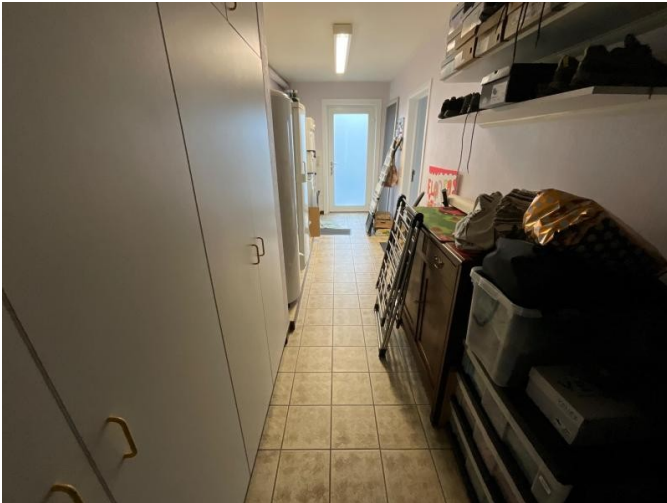
Deze tegels zijn als niet asbestverdacht bevonden. Bij renovatie en/of sloop onderzoek verrichten naar de aanwezigheid van asbesthoudende toepassingen in de onderliggende lagen bv: tegellijm of verdachte ondergrondse leidingen.

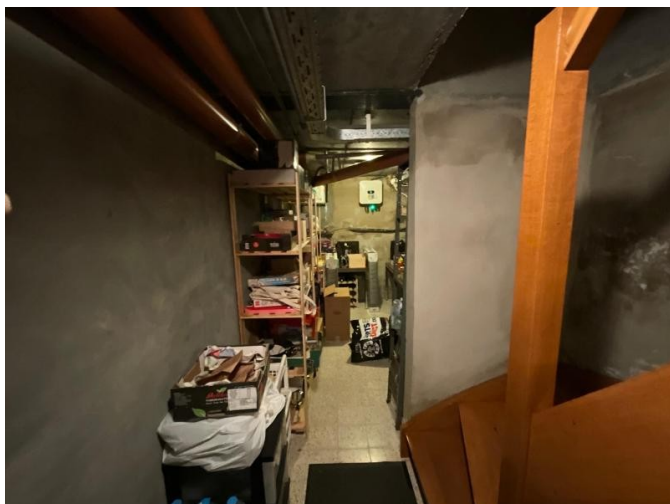
Geen asbestverdachte toepassingen visueel zichtbaar in de private kelder.

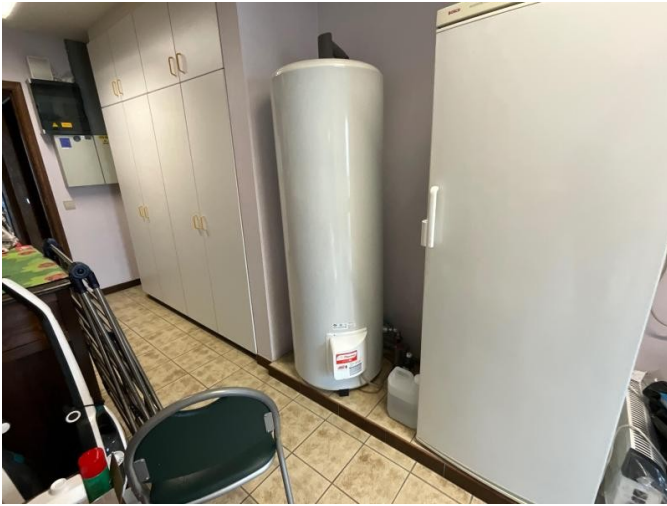
Recente cv-ketel kunnen vaststellen, bij renovatie en/of sloop onderzoek verrichten naar de aanwezigheid van asbestverdachte koorden, buizen of dichtingen.

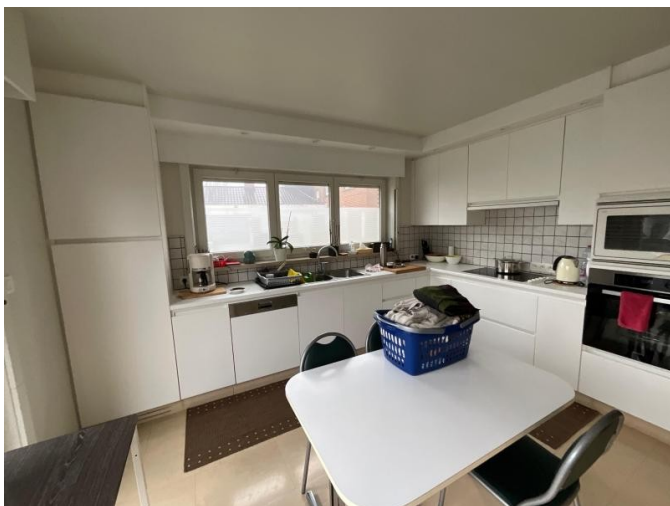
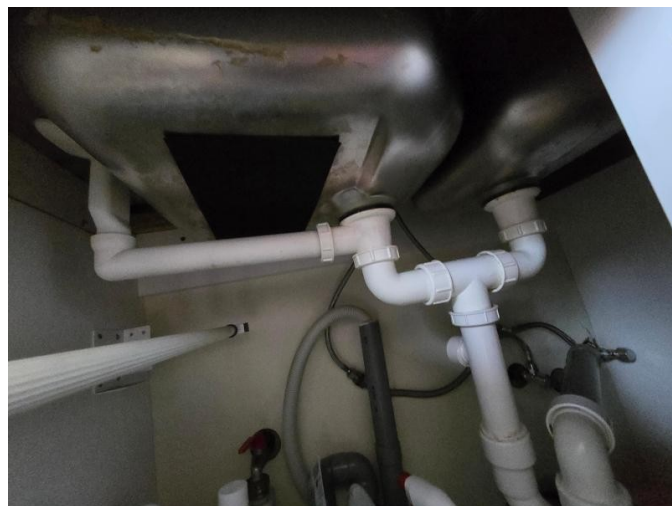
Geen asbest

#	Type	Referentie	Resultaat
16.1	Mengmonster	Mm03	Geen asbest

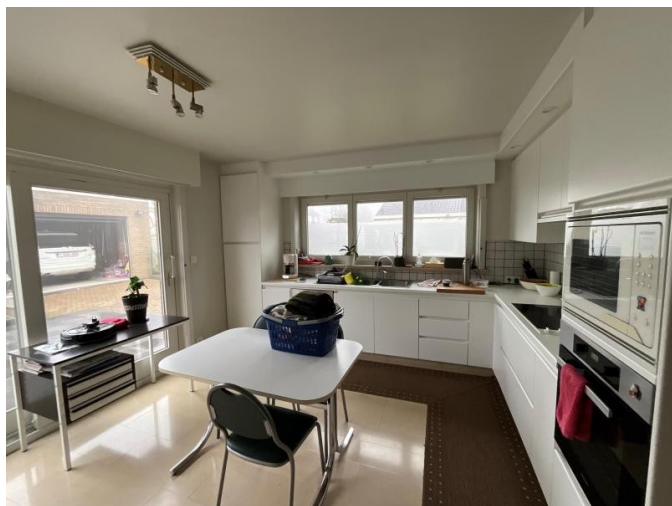
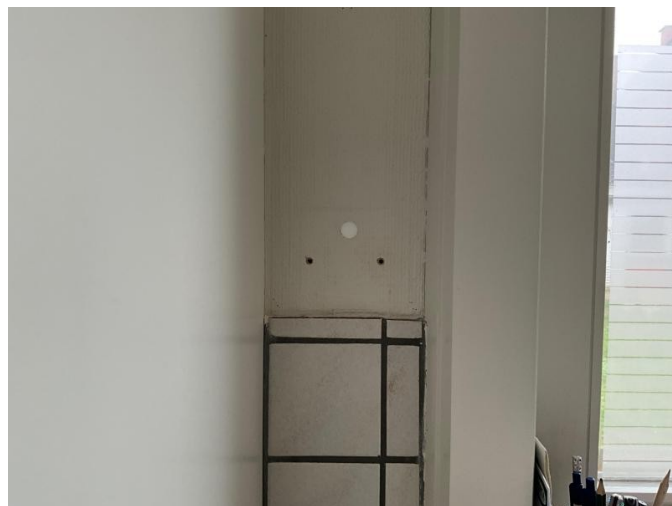
Geen asbest

#	Type	Referentie	Resultaat
17.1	Mengmonster	Mm01	Geen asbest

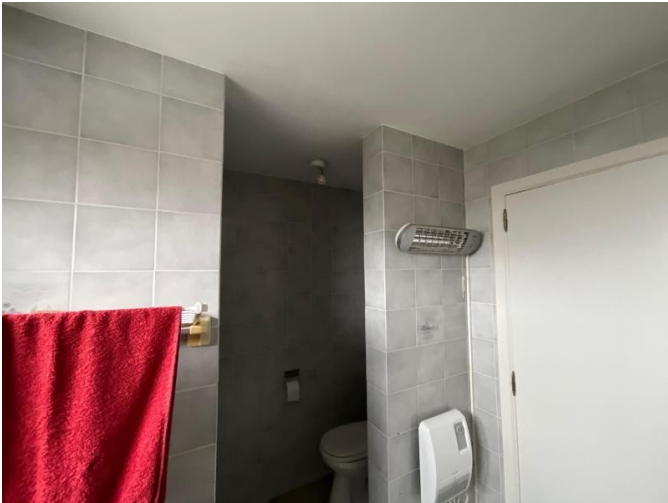
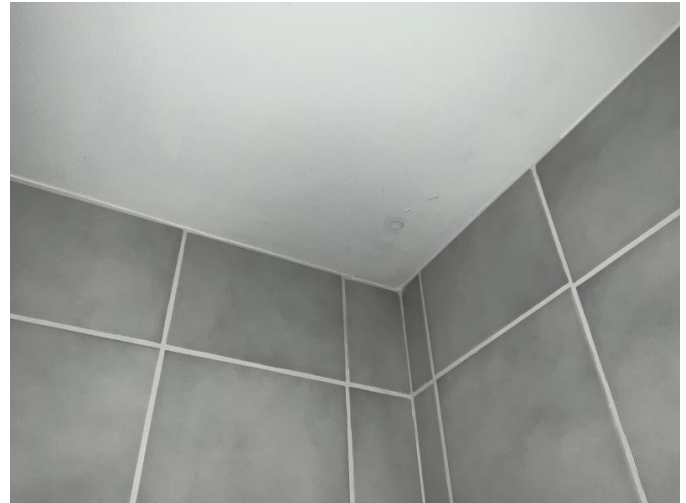
Geen asbest

#	Type	Referentie	Resultaat
18.1	Mengmonster	Mm02	Geen asbest
