Asbestinventarisatetest

Kortrijkstraat 89, 9700 Oudenaarde

Attestnummer : 20240126-000060.000

Niet-asbestveilig

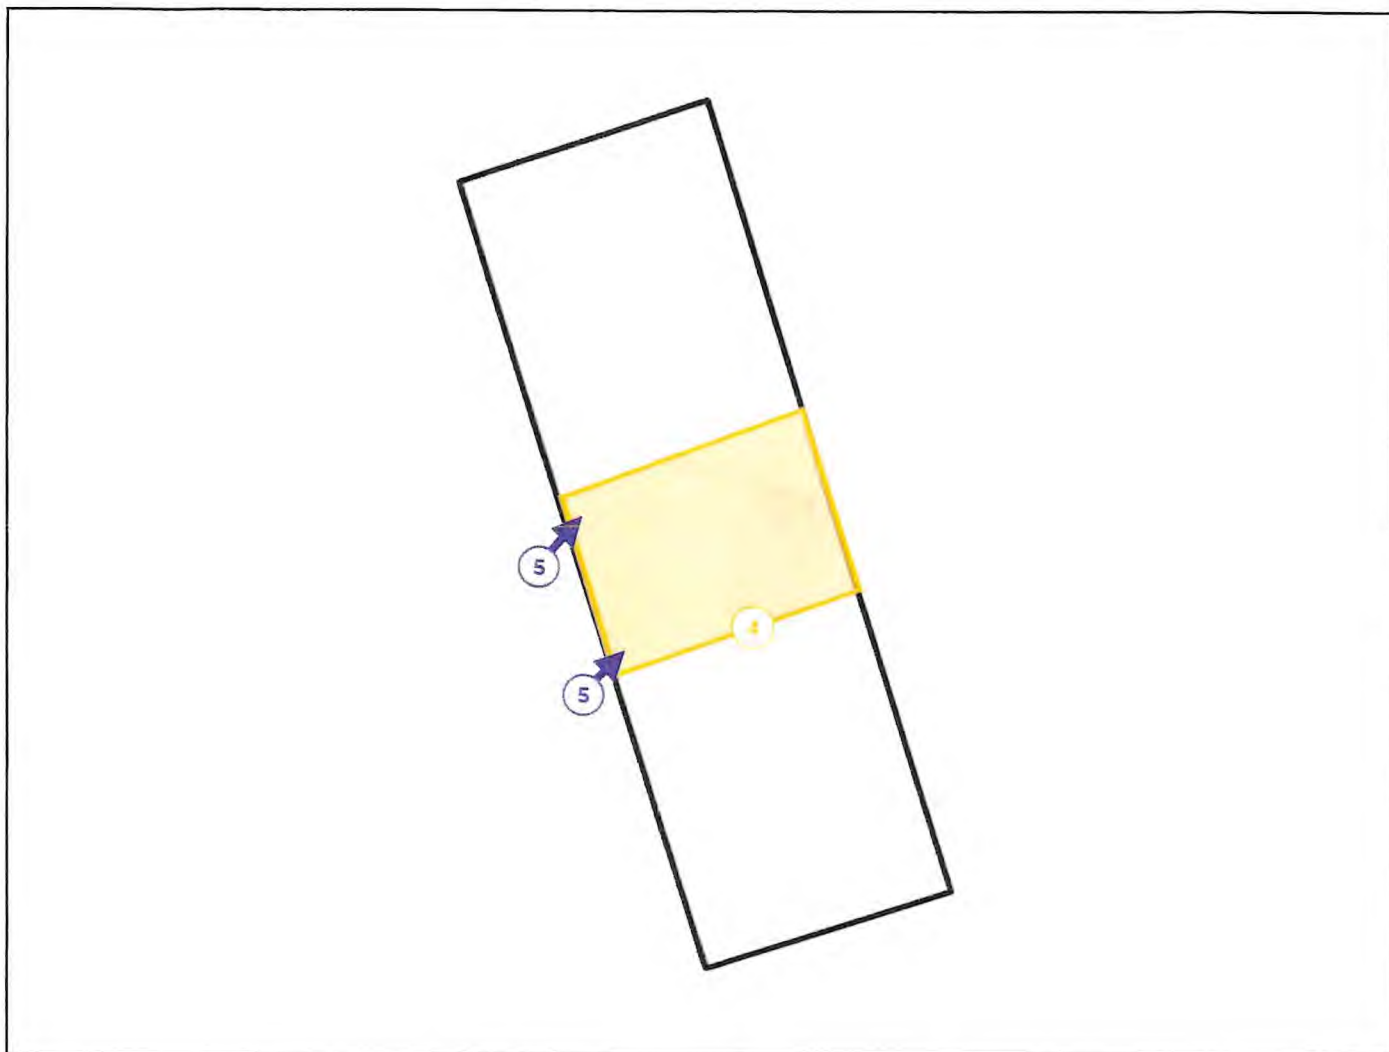
Plan 1.1: Verdiep -1

Beschrijving	Type	Actie
4. Onderdak	Asbestmateriaal	Zorgvuldig beheren
5. Doorvoeren in Grez	Advies	-

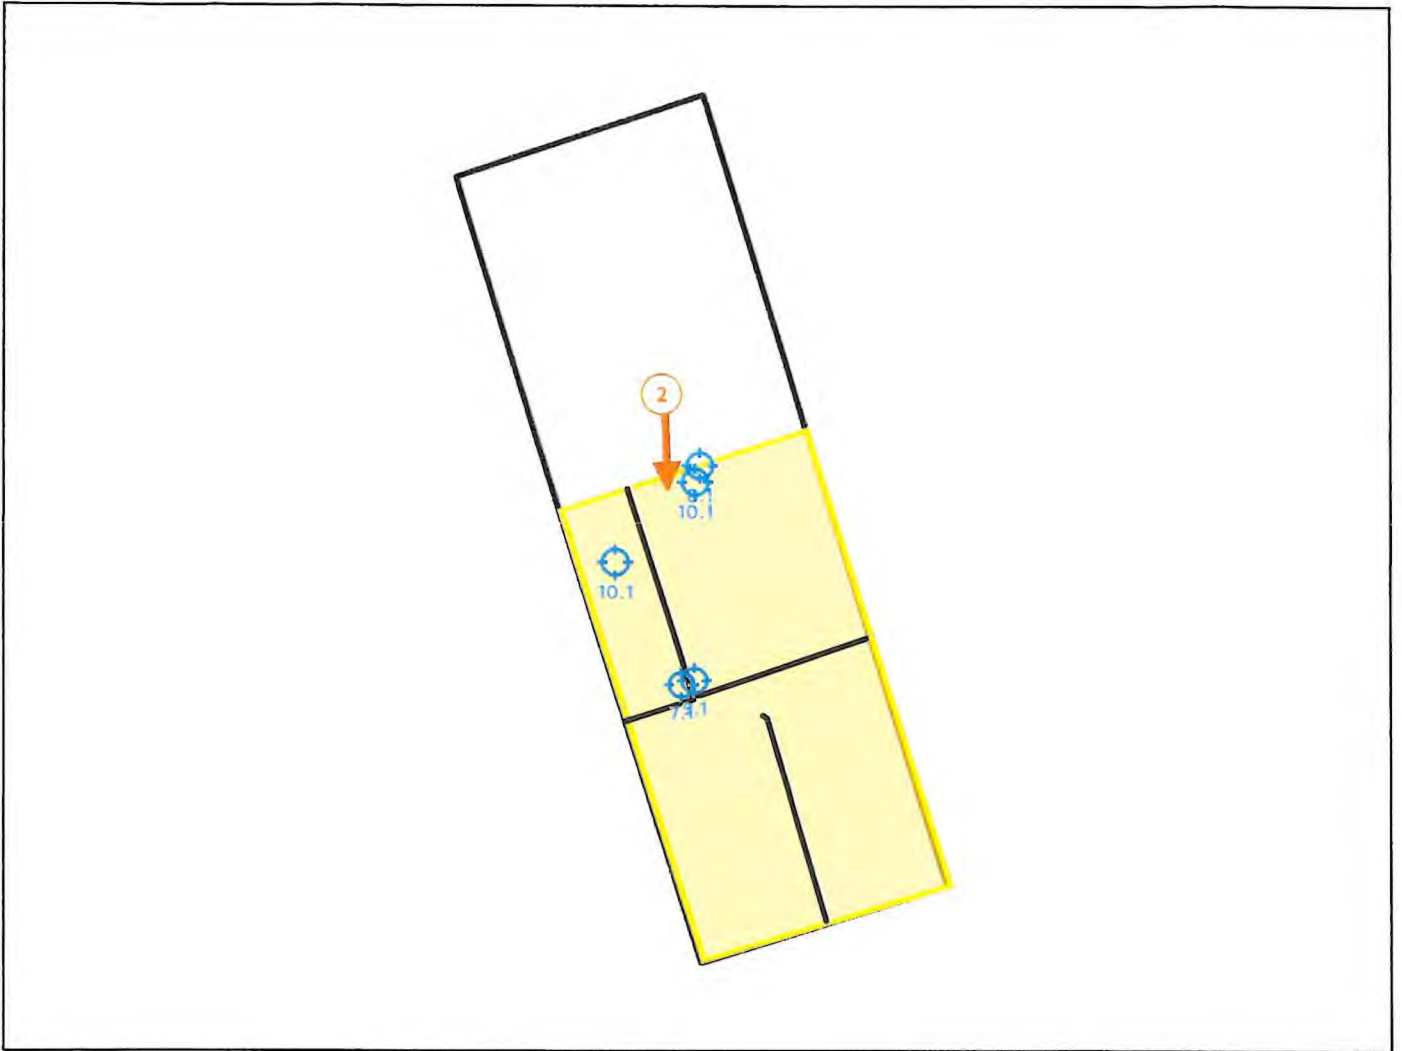
Plan 1.3: Verdiep +1

Beschrijving	Type	Actie
2. Doorvoer voormalige schoorsteen	Asbestmateriaal	Maatregelen nemen
7. Vloerbedekking - vinyl + lijm - type 2	Geen asbest	-
7.1 Code: PM 2	Puntmonster	-
8. Pleisterwerk wand woning	Geen asbest	-
8.1 Code: MM 4	Puntmonster	-
9. Vloerbedekking - vinyl + lijm - type 1	Geen asbest	-
9.1 Code: PM 1	Puntmonster	-

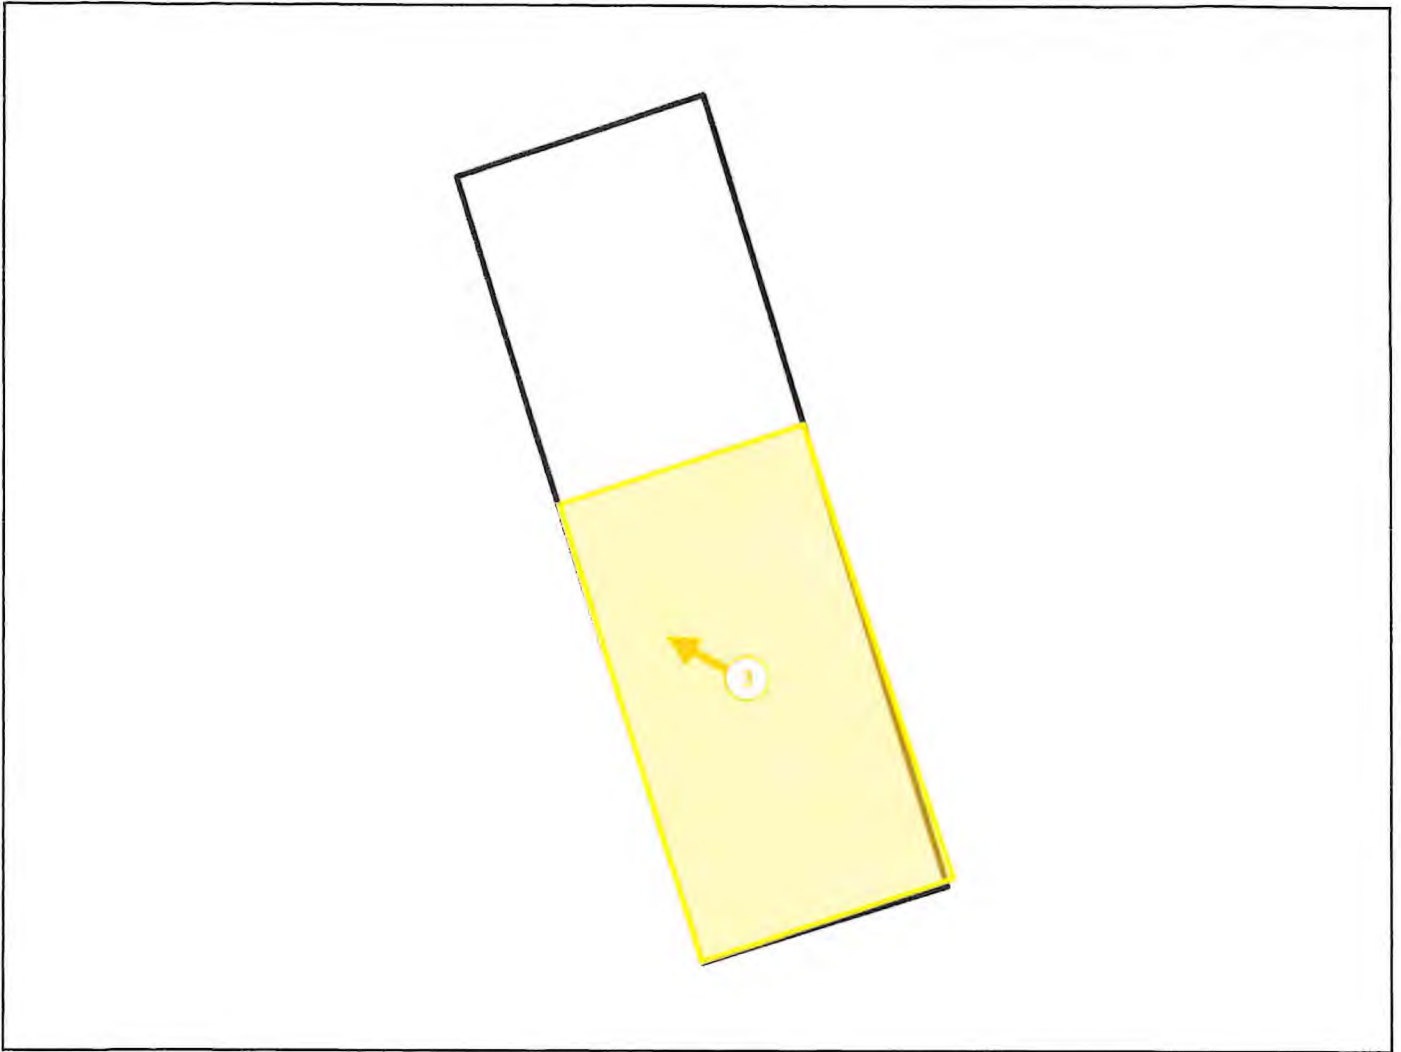
Plan 1.4: Verdiep +2

Beschrijving	Type	Actie
3. Wandafwerking - harde plaat	Asbestmateriaal	Zorgvuldig beheren

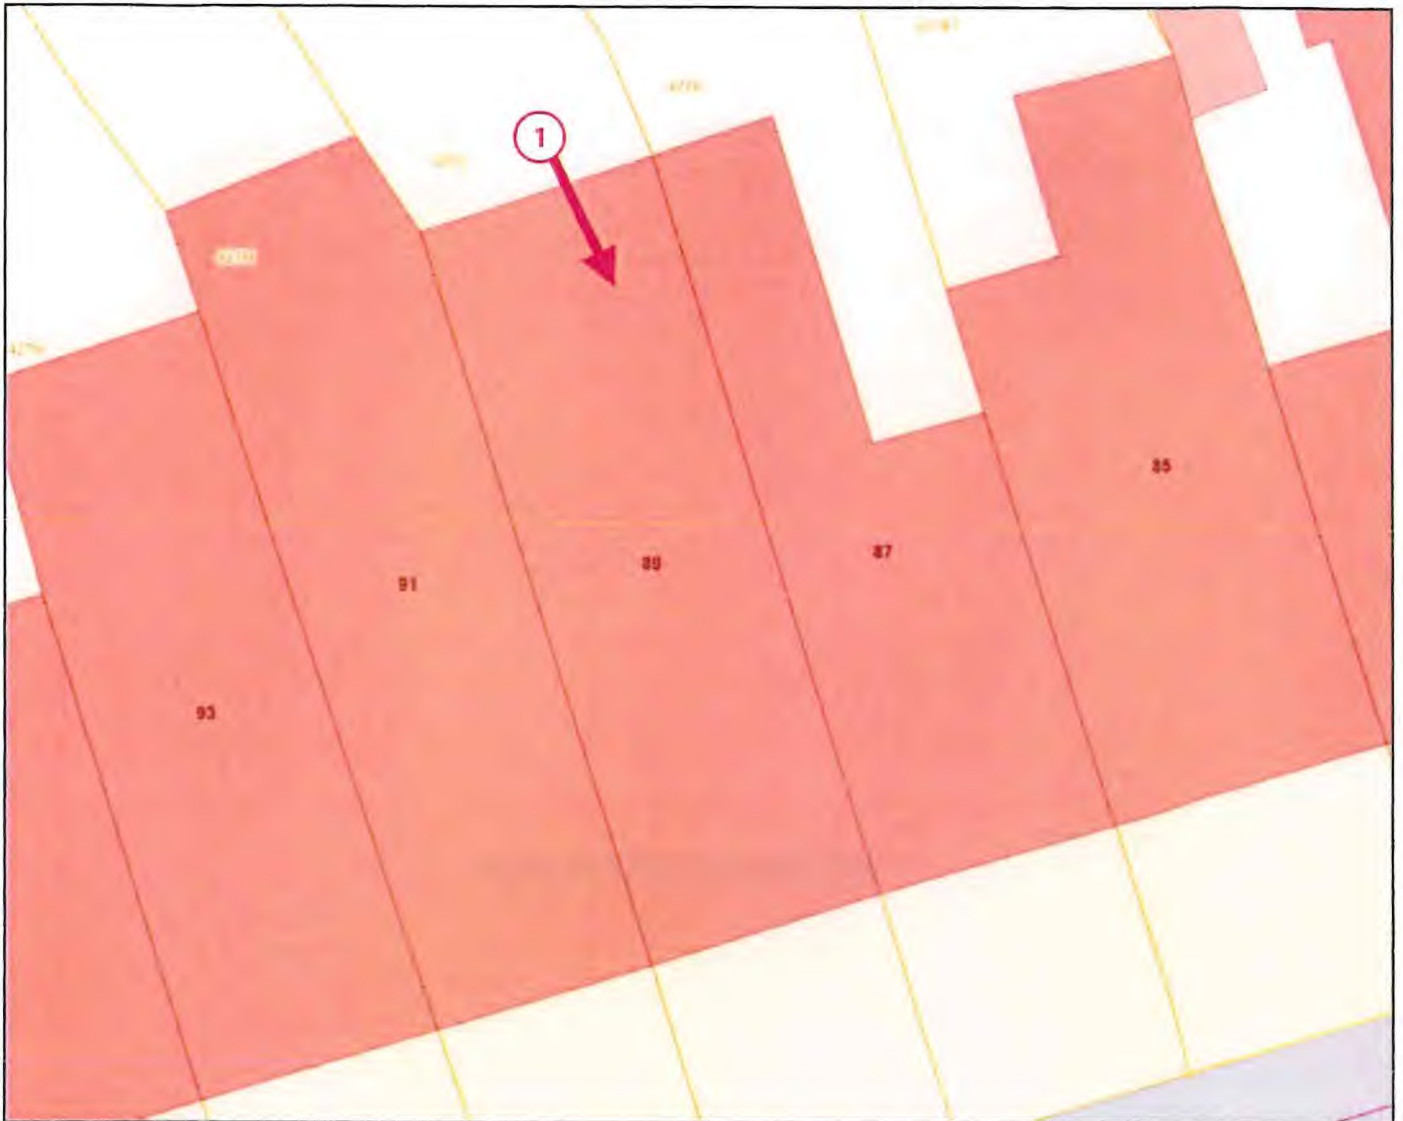
Plan 2.1: Vaststellingen buiten de constructies

Beschrijving	Type	Actie
1. Oude schoorsteen op zolder aanbouw	Asbestmateriaal	Dringend verwijderen

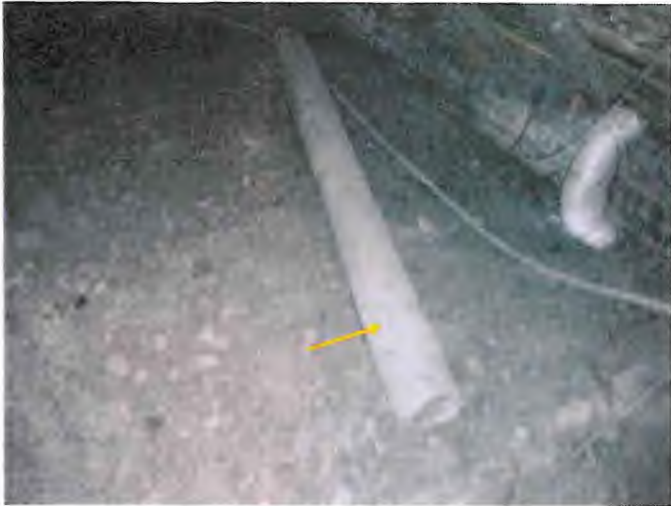
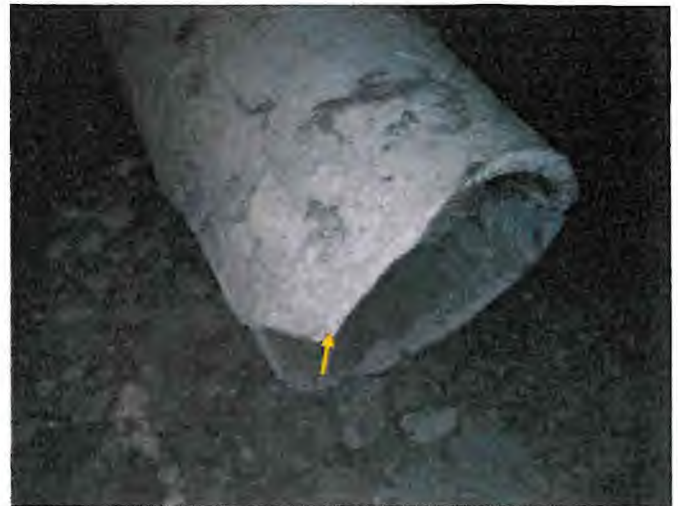
Dringend verwijderen

Beschrijving	Oude schoorsteen op zolder aanbouw
Type afvalstof	Betreft stock-voorraad of gedemonteerde asbestmaterialen
Aanwezige resten	Geen resten aanwezig
Omgeving	Binnen
Primaire drager	Vloer
Asbestmaterialen	<ul style="list-style-type: none">• Buis, koker, leiding, pijp, doorvoer
Bindmiddel van asbestmateriaal	Cement
Gebondenheid op basis van bindmiddel	Hecht
Hoeveelheid (gewicht - aantal)	<ul style="list-style-type: none">• 30,00 kg - 1 stuk
Totaal gewicht	30,00 kg
Eenvoudig bereikbaar	Ja
Identificatiemethode	Vaststelling zonder monsternamen
Opmerking	Oude afgebroken schoorsteen welke los ligt op zolder.

- Verwijder het asbestafval.

- Eenvoudige handelingen: mag via doe-het-zelf of door werknemer(s) met opleidingsattest eenvoudige handelingen
Deze toepassing kan verwijderd worden via eenvoudige handeling mits de toepassing niet gebroken/beschadigd wordt tijdens de verwijdering.

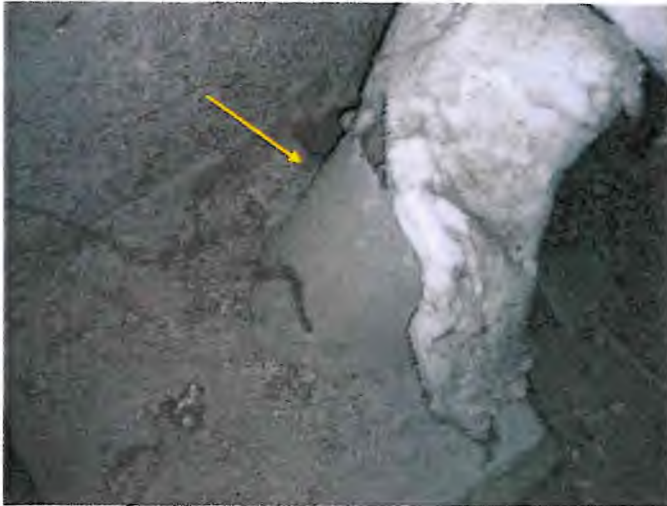
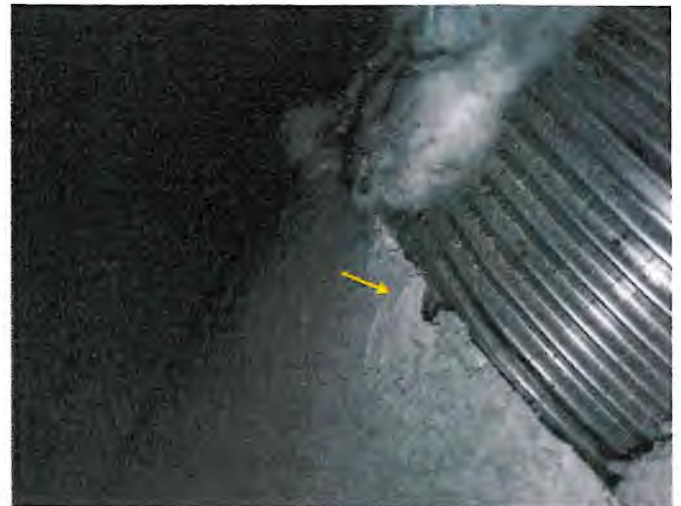
Maatregelen nemen

Eindbeoordeling materiaalisico Verhoogd materiaalisico en/of verhoogde kans op vezelvrijgave

Asbestsoort (vezeltype) Crocidoliet aanwezig

Toestand van het materiaal Licht beschadigd, licht verweerd. Intact materiaal type Pical - asbestboard of categorie III 'gebondenheid'

Identificatiemethode	Vaststelling zonder monstername
Destructieve handeling voor identificatie	Nee
Opmerking	Doorvoer voormalige schoorsteen. De schoorsteen werd afgebroken en ligt naast deze doorvoer op de grond.

- Zorg voor een veilig beheer. Vermijd het beschadigen van het asbestmateriaal. Controleer de toestand jaarlijks op wijzigingen.

- Eenvoudige handelingen: mag via doe-het-zelf of door werknemer(s) met opleidingsattest eenvoudige handelingen
Deze toepassing kan verwijderd worden via eenvoudige handeling mits de toepassing niet gebroken/beschadigd wordt tijdens de verwijdering.

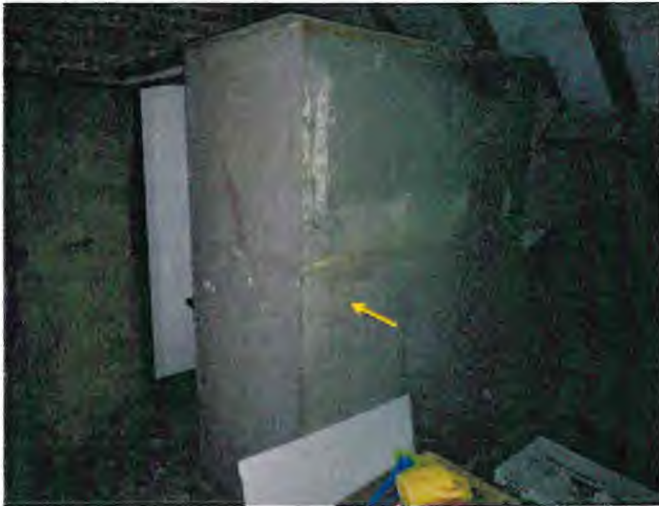
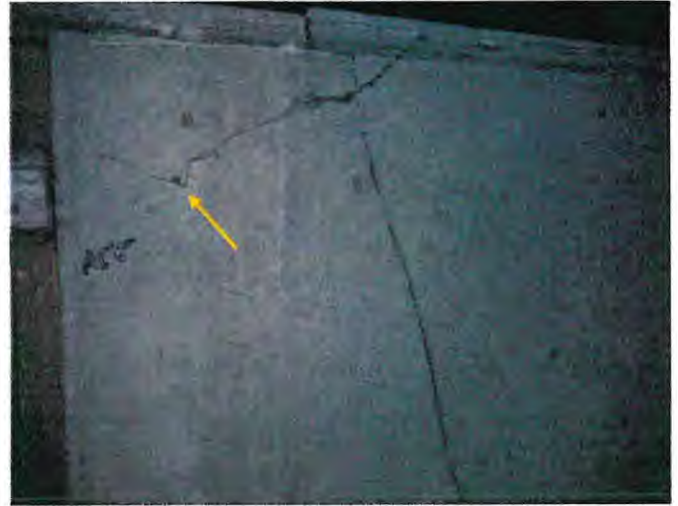
Zorgvuldig beheren

Eindbeoordeling materiaalrisico Laag materiaalrisico en/of verlaagde kans op vezelvrijgave

Toestand van het materiaal Licht beschadigd, licht verweerd. Intact materiaal type Pical – asbestboard of categorie III 'gebondenheid'

Beschrijving Wandafwerking - harde plaat

Opmerking De platen bestaan uit hetzelfde materiaal als het onderdak welke getest werden in PM 3.

- Zorg voor een veilig beheer. Vermijd het beschadigen van het asbestmateriaal. Controleer de toestand jaarlijks op wijzigingen.

- Hermetische zone (erkend asbestverwijderaar)
De harde plaat kan niet verwijderd worden zonder beschadiging, moet dus in hermetische zone verwijderd worden.

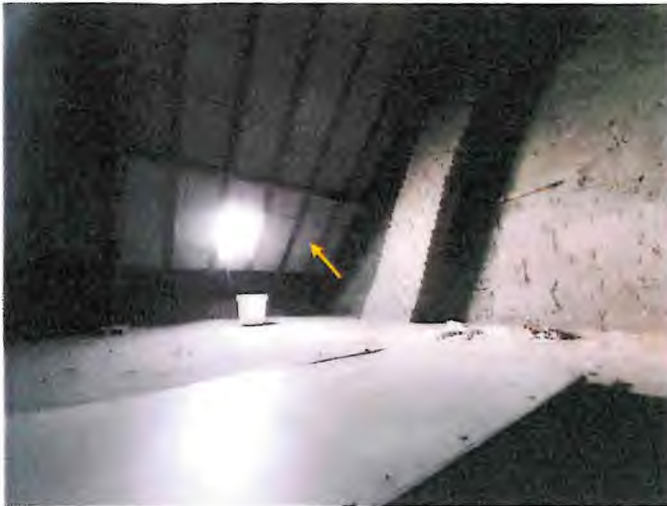
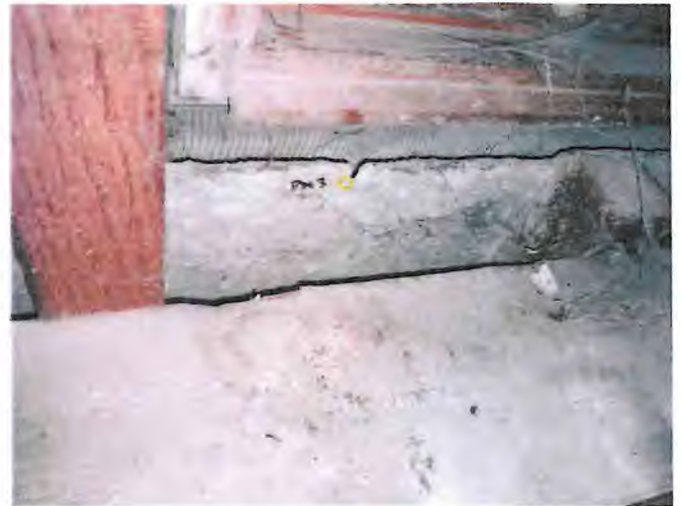
Zorgvuldig beheren

Alles wat zorgt voor kleine beschadigingen aan het onderdak geeft aanleiding tot blootstelling. Ten allen tijde vermijden!

Eindbeoordeling materiaalrisico Laag materiaalrisico en/of verlaagde kans op vezelvrijgave

#	Type	Referentie	Resultaat
4.1	Puntmonster	PM 3	Chrysotiel

- Zorg voor een veilig beheer en verwijder dit asbestmateriaal wanneer het bij werken eenvoudig bereikbaar wordt. Controleer de toestand jaarlijks op wijzigingen.

- Eenvoudige handelingen: mag via doe-het-zelf of door werknemer(s) met opleidingsattest eenvoudige handelingen
De onderdakplaten kunnen verwijderd worden door de techniek eenvoudige handelingen, mits de toestand van de platen tijdens de verwijdering niet wijzigt. Aangezien de verwijdering ook op vlak van arbeidsveiligheid de nodige risico's met zich meebrengt (werken op hoogte), is het niet aangewezen dat deze verwijderd worden via doe-het-zelf.

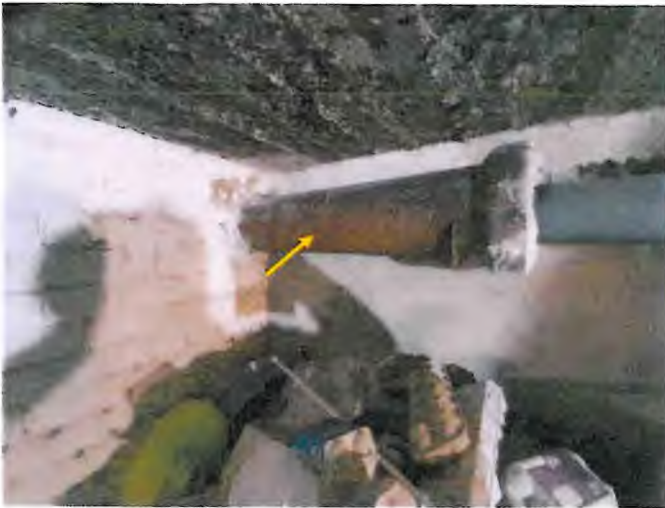
afbeelding 5.100

De doorvoeren in de kelder bestaan uit grez-buizen.

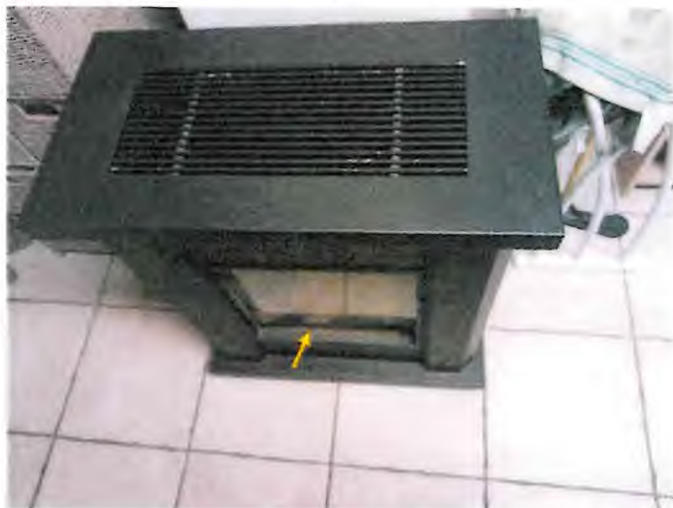
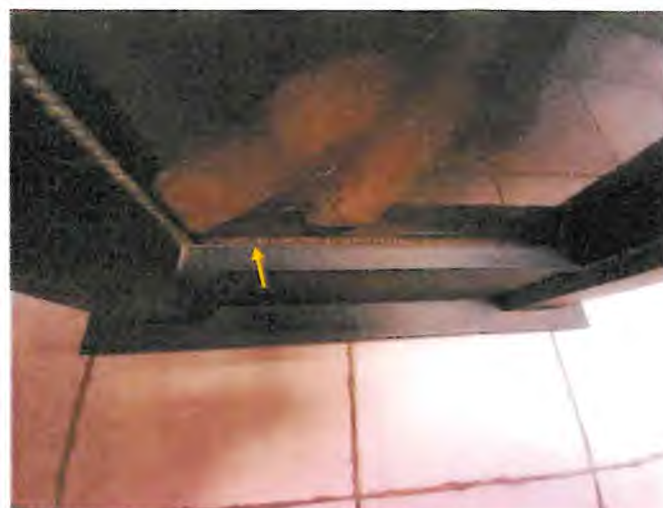
Fiche 6: Dichtingskoord kachel

Geen asbest

Identificatiemethode	Vaststelling zonder monstername
Destructieve handeling voor identificatie	Nee
Opmerking	2 kachels met kachelkoorden aanwezig in de woning. De kachelkoorden zijn gemaakt uit synthetische vezels.

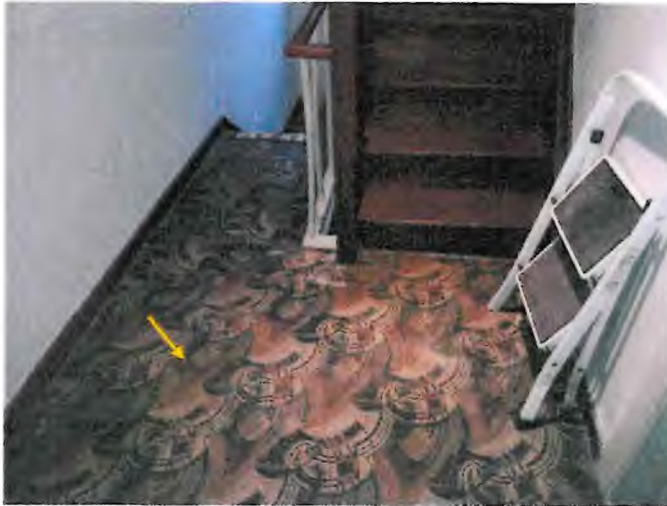
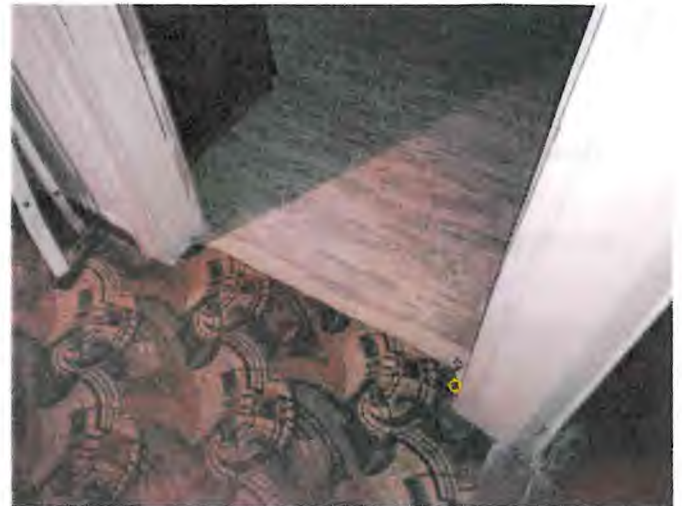
Fiche 7: Vloerbedekking - vinyl + lijm - type 2

Geen asbest

#	Type	Referentie	Resultaat
7.1	Puntmonster	PM 2	Geen asbest

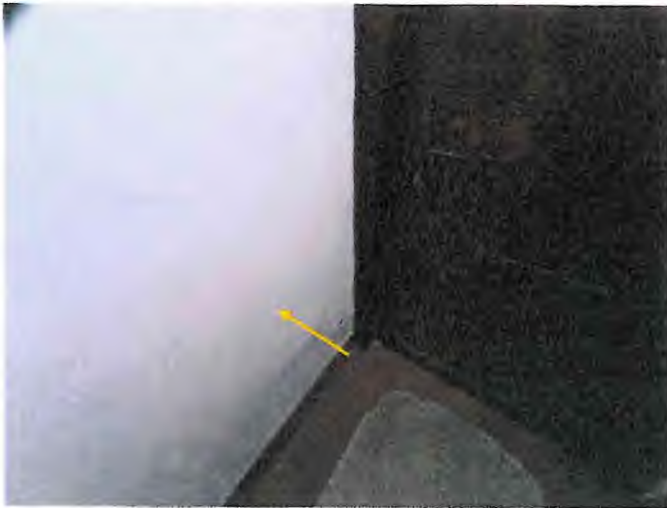
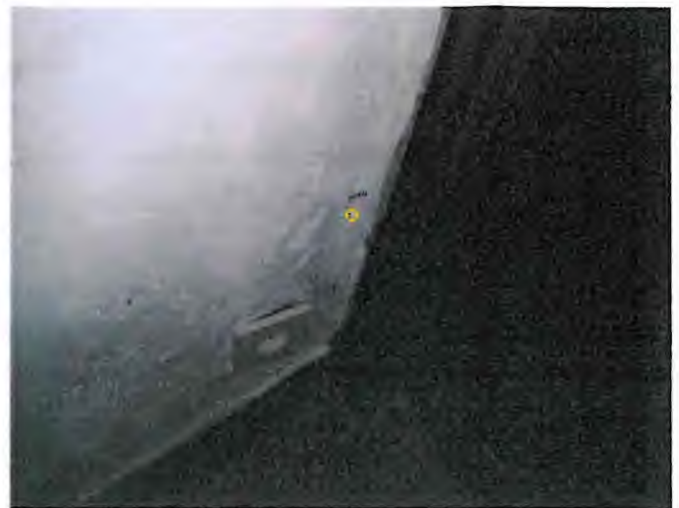
Fiche 8: Pleisterwerk wand woning

Geen asbest

#	Type	Referentie	Resultaat
8.1	Puntmonster	MM 4	Geen asbest

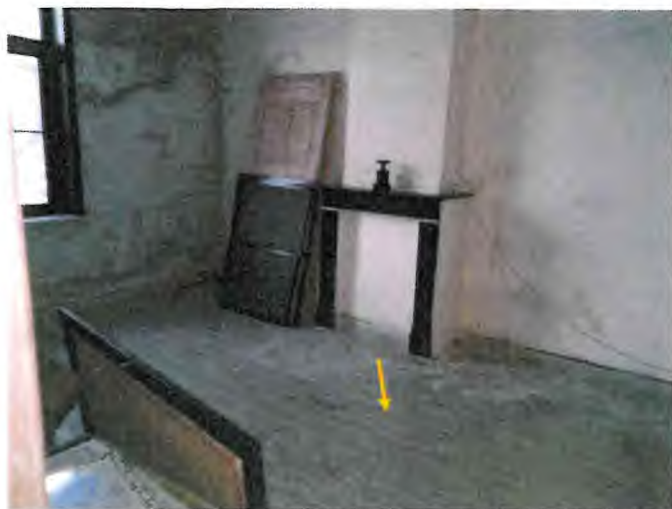
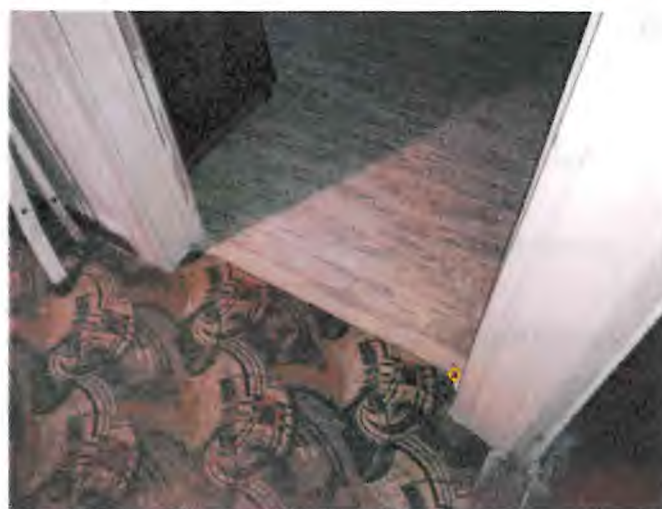
Geen asbest

#	Type	Referentie	Resultaat
9.1	Puntmonster	PM 1	Geen asbest

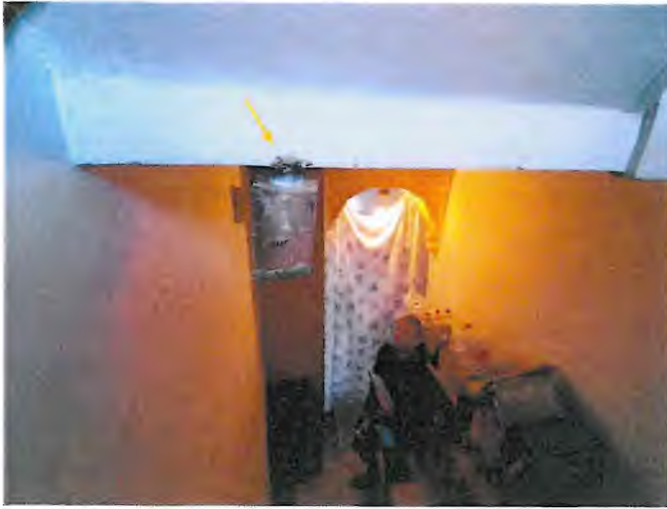
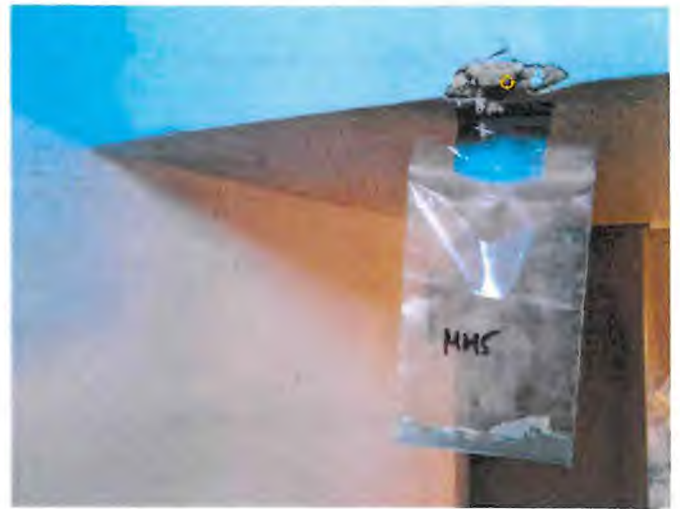
Fiche 10: Pleisterwerk plafond woning

Geen asbest

#	Type	Referentie	Resultaat
10.1	Mengmonster	MM 5	Geen asbest
