# Asbestinventarisatetest

Dijkstraat 6, 9700 Oudenaarde

Attestnummer : 20241025-000035.000

Uitgegeven op : 25.10.2024

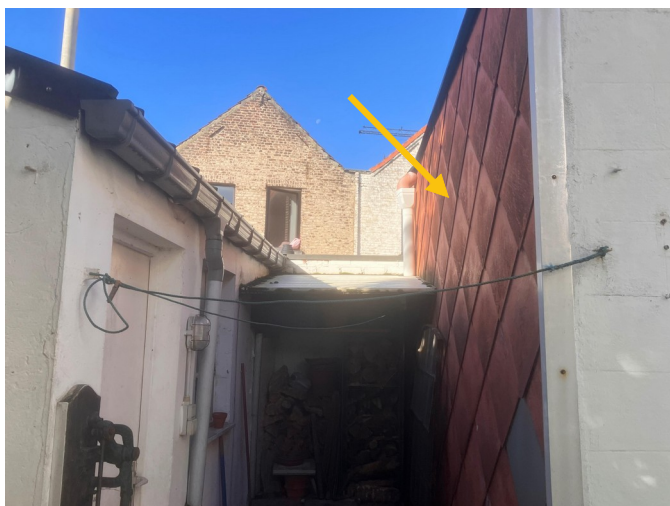
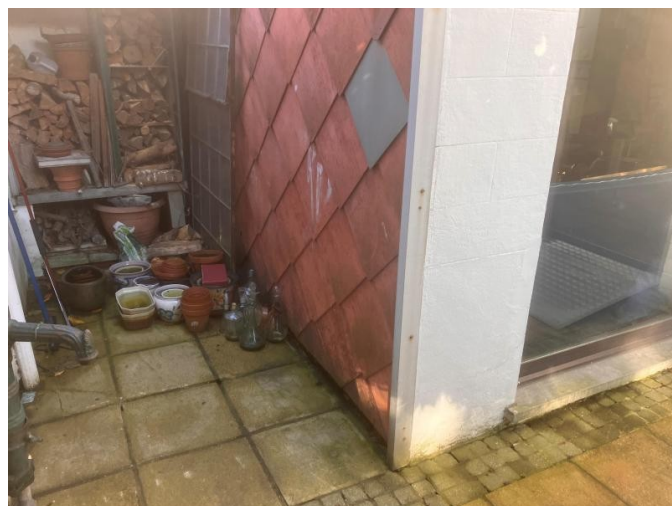
Eindbeoordeling materiaalrisico	Laag materiaalrisico en/of verlaagde kans op vezelvrijgave
---------------------------------	--

Beschrijving	Gevelleien
Omgeving	Buiten
Primaire drager	Wand buitenschil
Asbestmateriaal	Dak- en gevelbekleding - Lei, shingle
Bindmiddel van asbestmateriaal	Cement
Gebondenheid op basis van bindmiddel	Hecht
Hoeveelheid (oppervlakte - aantal)	<ul style="list-style-type: none"><li>• 80,50 m<sup>2</sup> - 1 stuk</li></ul>
Totale oppervlakte	80,50 m <sup>2</sup>
Eenvoudig bereikbaar	Ja
Bevestigingswijze	<ul style="list-style-type: none"><li>• Genageld, geniet</li></ul>
Identificatiemethode	Vaststelling zonder monstername
Destructieve handeling voor identificatie	Nee
Opmerking	De opgemeten hoeveelheid betreft een inschatting, de toepassing is niet volledig zichtbaar.

Het asbestmateriaal valt onder de mijlpaal van 2034.

Verwijderen

- Zorg voor een veilig beheer. Vermijd het beschadigen van het asbestmateriaal. Controleer de toestand jaarlijks op wijzigingen.
- Hemelwater dat afspoelt van asbestcement daken of gevels kan asbestdeeltjes bevatten. Gebruik het enkel voor gesloten circuits (bv. spoelen toiletten). Reinig na het vervangen van het dak of de gevel de dakgoten en regenwaterput of -ton om asbesthoudend sediment of slib te verwijderen

- Eenvoudige handelingen: mag via doe-het-zelf of door werknemer(s) met opleidingsattest eenvoudige handelingen  
Deze toepassing mag worden verwijderd via deze methode. Bijkomende info (oa voorzorgsmaatregelen) kan je terugvinden achteraan in dit attest onder de rubriek toelichting.

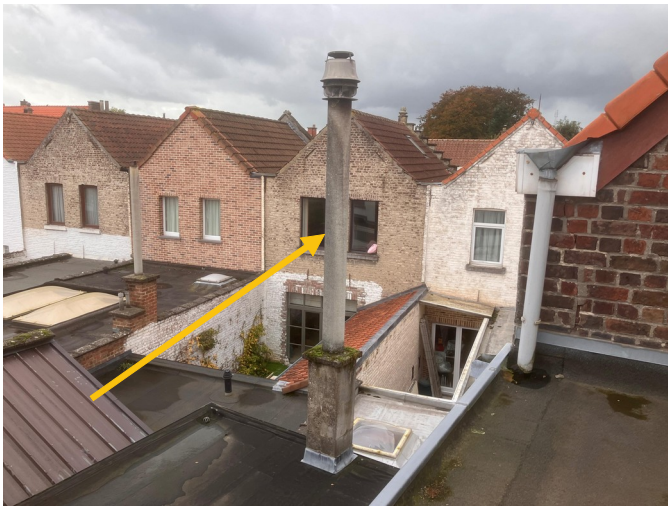
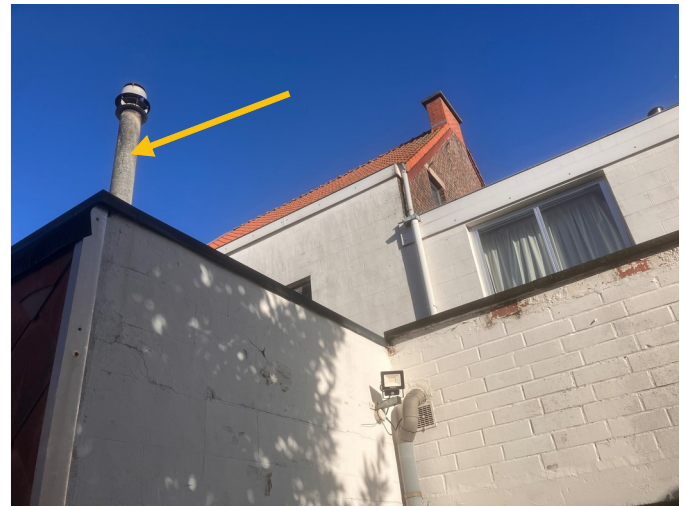
Eindbeoordeling materiaalrisico	Verhoogd materiaalrisico en/of verhoogde kans op vezelvrijgave
---------------------------------	--

Beschrijving	Schouwbus in een 'open systeem'
Omgeving	Grenst aan binnen- en buitenlucht
Primaire drager	HVAC infrastructuur en uitrusting
Asbestmateriaal	Rookgaskanaal
Bindmiddel van asbestmateriaal	Cement
Gebondenheid op basis van bindmiddel	Hecht
Hoeveelheid (lengte - omtrek - dikte - aantal)	<ul style="list-style-type: none"><li>• 5,00 m - 55,00 cm - 1,50 cm - 1 stuk</li></ul>
Totaal volume	0,041 m <sup>3</sup>
Eenvoudig bereikbaar	Ja
Bevestigingswijze	<ul style="list-style-type: none"><li>• Onbekend</li></ul>
Identificatiemethode	Vaststelling zonder monstername
Destructieve handeling voor identificatie	Nee
Opmerking	Schouwbus in een 'open systeem' wil zeggen dat er in het verlengde van deze schouwbus een (open)haard, kachel is aangesloten of gebruikt wordt als ventilatie.

Het asbestmateriaal valt onder de mijlpaal van 2034.

Verwijderen

- Zorg voor een veilig beheer. Vermijd het beschadigen van het asbestmateriaal. Controleer de toestand jaarlijks op wijzigingen.

- Eenvoudige handelingen: mag via doe-het-zelf of door werknemer(s) met opleidingsattest eenvoudige handelingen  
Deze toepassing mag verwijderd worden onder deze methodiek, verdere uitleg hierover vindt u bij de toelichting onderaan dit verslag.

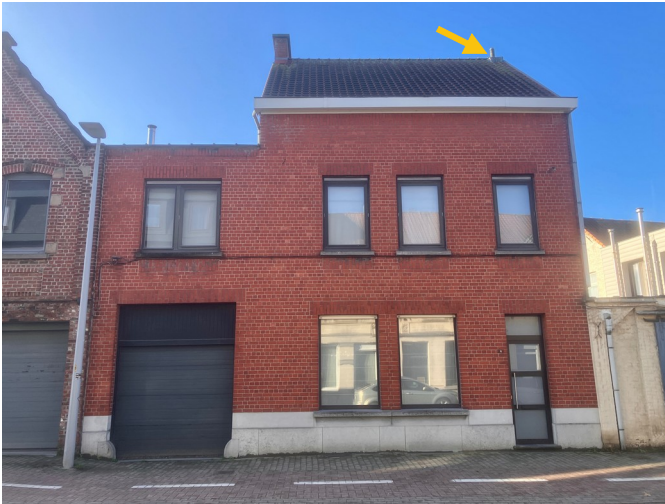
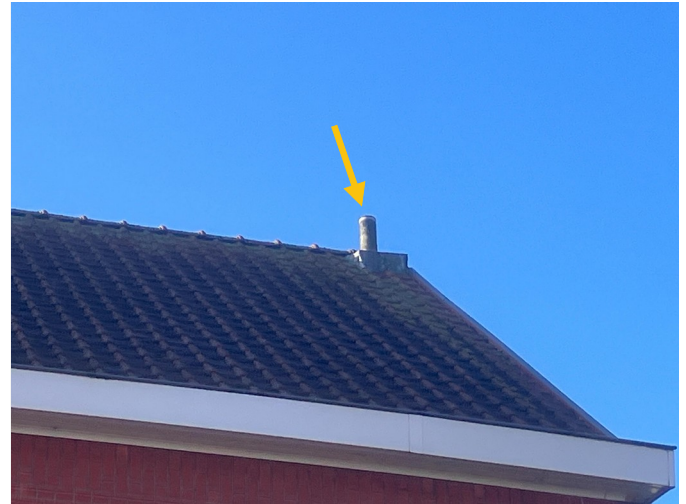
Eindbeoordeling materiaalrisico	Verhoogd materiaalrisico en/of verhoogde kans op vezelvrijgave
Opmerking

Gebondenheid	Categorie 1: hechtgebonden in oorsprong
Asbestsoort (vezeltype)	Crocidoliet aanwezig
Asbestconcentratie	Laag (< 50%)
Afschermingsgraad van het gehele materiaal	Geheel of deels vrij aan de buitenlucht
Toestand van het materiaal	Matig beschadigd, matig verweerd

Beschrijving	Schouwbus in een 'gesloten systeem'
Omgeving	Buiten
Primaire drager	HVAC infrastructuur en uitrusting
Asbestmateriaal	Rookgaskanaal
Bindmiddel van asbestmateriaal	Cement
Gebondenheid op basis van bindmiddel	Hecht
Hoeveelheid (lengte - omtrek - dikte - aantal)	<ul style="list-style-type: none"> <li>• 1,00 m - 40,00 cm - 1,50 cm - 1 stuk</li> </ul>
Totaal volume	0,006 m <sup>3</sup>
Eenvoudig bereikbaar	Ja
Bevestigingswijze	<ul style="list-style-type: none"> <li>• Geklemd</li> <li>• Verlijmd, ingegoten, versmeerd</li> </ul>
Identificatiemethode	Vaststelling zonder monsternamen
Destructieve handeling voor identificatie	Nee
Opmerking	<p>Schouwbus in een 'gesloten systeem' wil zeggen dat er in het verlengde van deze schouwbus een CV ketel is aangesloten of deze volledig dichtgemaakt is en niet meer in gebruik is.</p> <p>De opgemeten hoeveelheid betreft een inschatting de toepassing is niet volledig zichtbaar.</p>

Het asbestmateriaal valt onder de mijlpaal van 2034.

Verwijderen

- Zorg voor een veilig beheer. Vermijd het beschadigen van het asbestmateriaal. Controleer de toestand jaarlijks op wijzigingen.
- Hemelwater dat afspoelt van asbestcement daken of gevels kan asbestdeeltjes bevatten. Gebruik het enkel voor gesloten circuits (bv. spoelen toiletten). Reinig na het vervangen van het dak of de gevel de dakgoten en regenwaterput of -ton om asbesthoudend sediment of slib te verwijderen

- Eenvoudige handelingen: mag via doe-het-zelf of door werknemer(s) met opleidingsattest eenvoudige handelingen  
Deze toepassing mag verwijderd worden via deze methode. Bijkomende info (oa voorzorgsmaatregelen) kan je terugvinden achteraan in dit attest onder de rubriek toelichting.

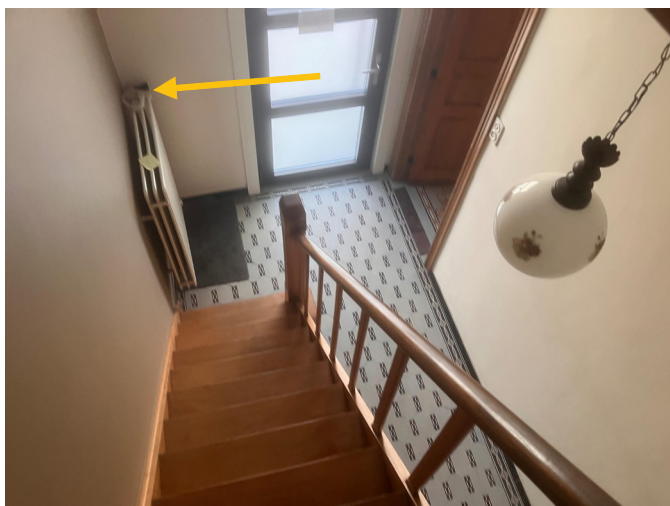
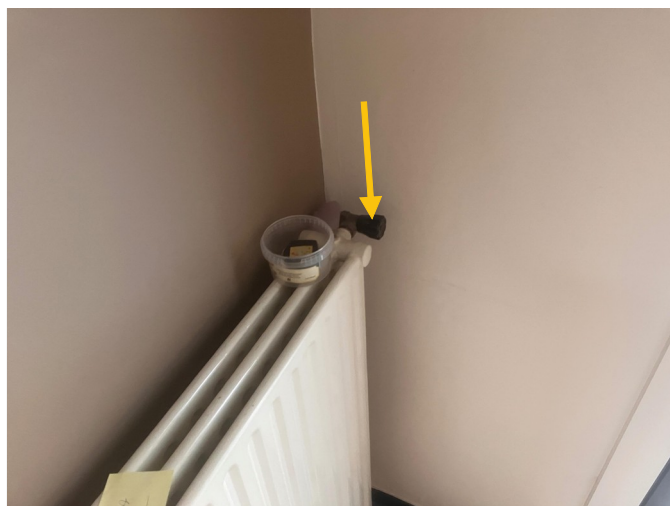
Eindbeoordeling materiaalrisico	Laag materiaalrisico en/of verlaagde kans op vezelvrijgave
---------------------------------	--

Gebondenheid	Categorie 1: hechtgebonden in oorsprong
Asbestsoort (vezeltype)	Crocidoliet aanwezig
Asbestconcentratie	Laag (< 50%)
Afschermingsgraad van het gehele materiaal	Geheel of deels (ook) vrij aan binnenluchtstromen
Toestand van het materiaal	Onbeschadigd, niet verweerd

Beschrijving	Bakeliet radiatorknoppen
Omgeving	Binnen
Primaire drager	HVAC infrastructuur en uitrusting
Asbestmateriaal	Plaat, paneel, tablet - Type Bakeliet
Bindmiddel van asbestmateriaal	Kunststof of -hars
Gebondenheid op basis van bindmiddel	Hecht
Hoeveelheid (oppervlakte - dikte - aantal)	• 0,01 m <sup>2</sup> - 1,00 cm - 20 stuks
Totaal volume	0,002 m <sup>3</sup>
Eenvoudig bereikbaar	Ja
Bevestigingswijze	• Geschroefd
Identificatiemethode	Vaststelling zonder monstername
Destructieve handeling voor identificatie	Nee
Opmerking	De hoeveelheid is een inschatting.

Het asbestmateriaal valt onder de mijlpaal van 2040.

Zorgvuldig beheren

- Zorg voor een veilig beheer. Vermijd het beschadigen van het asbestmateriaal. Controleer de toestand jaarlijks op wijzigingen.

- Eenvoudige handelingen: mag via doe-het-zelf of door werknemer(s) met opleidingsattest eenvoudige handelingen  
Deze hechtgebonden toepassing mag je via deze methode verwijderen. Bijkomende info (oa voorzorgsmaatregelen) kan je terugvinden achteraan dit attest onder de rubriek toelichting.

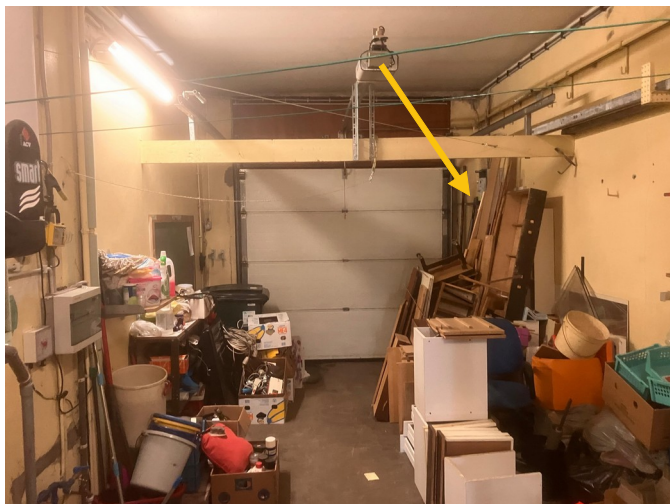
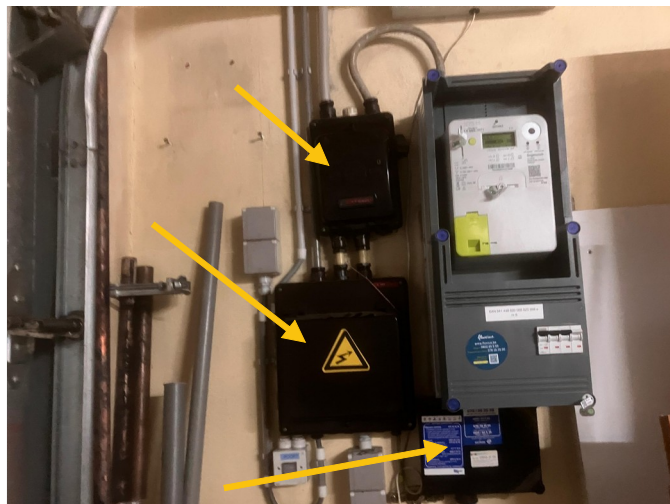
Eindbeoordeling materiaalrisico	Laag materiaalrisico en/of verlaagde kans op vezelvrijgave
---------------------------------	--

Gebondenheid	Categorie 1: hechtgebonden in oorsprong
Asbestsoort (vezeltype)	Crocidoliet aanwezig
Asbestconcentratie	Laag (< 50%)
Afschermingsgraad van het gehele materiaal	Geheel of deels (ook) vrij aan de binnenlucht
Toestand van het materiaal	Onbeschadigd, niet verweerd

Beschrijving	Bakeliet meter- en zekering kast
Omgeving	Binnen
Primaire drager	Communicatie en elektrische infrastructuur en uitrusting
Asbestmateriaal	Plaat, paneel, tablet - Type Bakeliet
Bindmiddel van asbestmateriaal	Kunststof of -hars
Gebondenheid op basis van bindmiddel	Hecht
Hoeveelheid (oppervlakte - dikte - aantal)	<ul style="list-style-type: none"><li>• 0,30 m<sup>2</sup> - 1,00 cm - 3 stuks</li></ul>
Totaal volume	0,009 m <sup>3</sup>
Eenvoudig bereikbaar	Ja
Bevestigingswijze	<ul style="list-style-type: none"><li>• Geschroefd</li></ul>
Identificatiemethode	Vaststelling zonder monsternamen
Destructieve handeling voor identificatie	Nee
Opmerking	De verdeeldoos voor de teller hoort toe aan de nutsmaatschappij en dient door hen vervangen/verwijderd te worden.

Het asbestmateriaal valt onder de mijlpaal van 2040.

Zorgvuldig beheren

- Zorg voor een veilig beheer. Vermijd het beschadigen van het asbestmateriaal. Controleer de toestand jaarlijks op wijzigingen.

- Eenvoudige handelingen: mag via doe-het-zelf of door werknemer(s) met opleidingsattest eenvoudige handelingen  
Deze hechtgebonden toepassing mag je via deze methode verwijderen. Bijkomende info (oa voorzorgsmaatregelen) kan je terugvinden achteraan dit attest onder de rubriek toelichting.

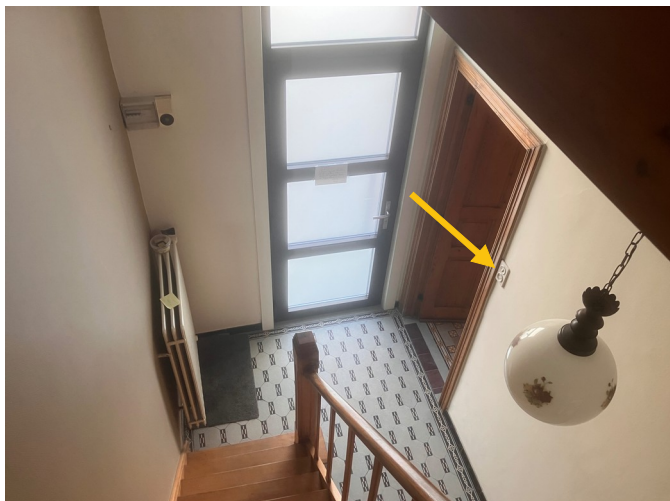
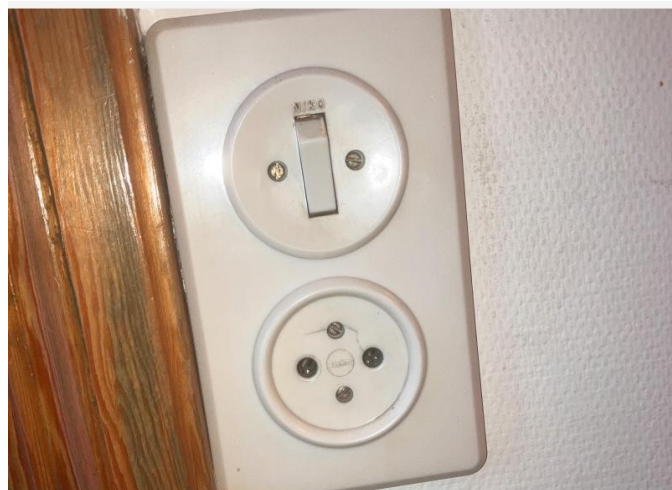
## Fiche 6: Bakeliet - Stopcontacten & schakelaars (binnen)

Beschrijving	Bakeliet - Stopcontacten & schakelaars (binnen)
Omgeving	Binnen
Primaire drager	Communicatie en elektrische infrastructuur en uitrusting
Asbestmateriaal	Plaat, paneel, tablet - Type Bakeliet
Bindmiddel van asbestmateriaal	Kunststof of -hars
Gebondenheid op basis van bindmiddel	Hecht
Hoeveelheid (oppervlakte - dikte - aantal)	<ul style="list-style-type: none"><li>• 0,01 m<sup>2</sup> - 1,00 cm - 20 stuks</li></ul>
Totaal volume	0,002 m <sup>3</sup>
Eenvoudig bereikbaar	Ja
Bevestigingswijze	<ul style="list-style-type: none"><li>• Geschroefd</li></ul>
Identificatiemethode	Vaststelling zonder monstername
Destructieve handeling voor identificatie	Nee
Opmerking	De genoteerde hoeveelheid betreft een schatting.

Het asbestmateriaal valt onder de mijlpaal van 2040.

Zorgvuldig beheren

- Zorg voor een veilig beheer. Vermijd het beschadigen van het asbestmateriaal. Controleer de toestand jaarlijks op wijzigingen.

- Eenvoudige handelingen: mag via doe-het-zelf of door werknemer(s) met opleidingsattest eenvoudige handelingen  
Deze toepassing mag verwijderd worden via deze methode. Bijkomende info (oa voorzorgsmaatregelen) kan je terugvinden achteraan in dit attest onder de rubriek toelichting.

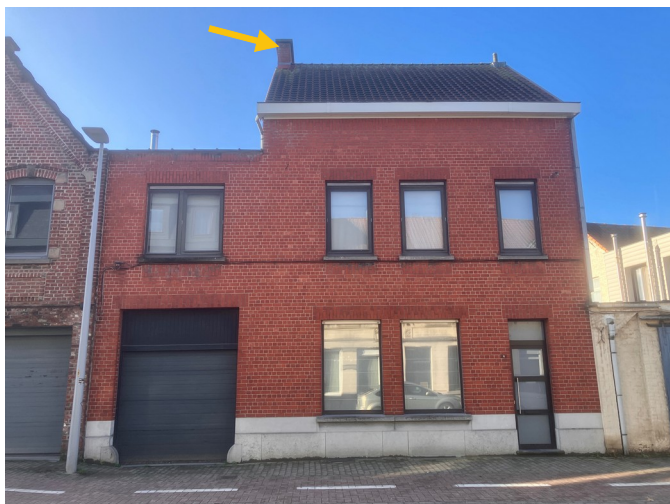
(Asbest)materiaal	Rookgaskanaal
Karakterisatie	Asbest (verdacht)
Primaire drager	HVAC infrastructuur en uitrusting
