Asbestinventarisatetest

Dijkstraat 40, 9700 Oudenaarde

Attestnummer : 20241025-000021.000

Uitgegeven op : 25.10.2024

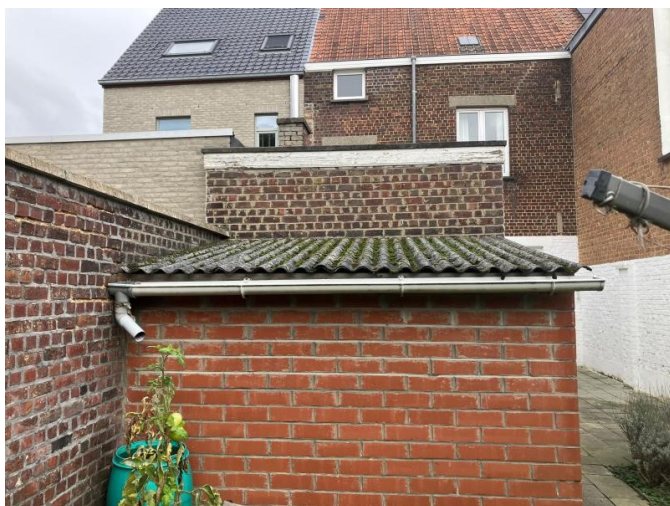
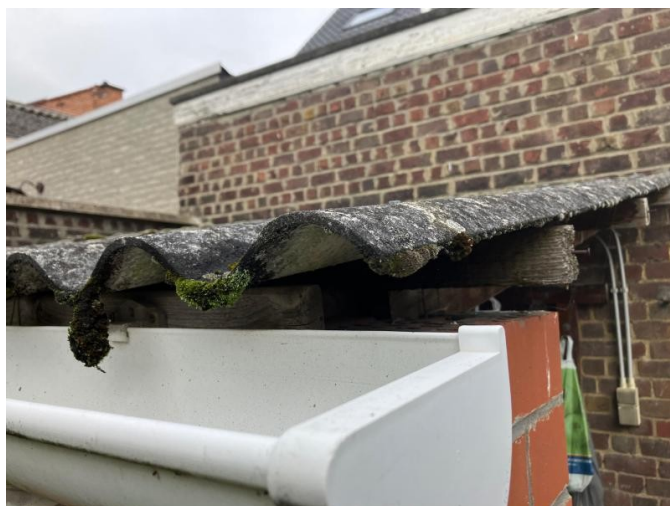
Het asbestmateriaal valt onder de mijlpaal van 2034.

Verwijderen

Eindbeoordeling materiaalrisico	Verhoogd materiaalrisico en/of verhoogde kans op vezelvrijgave
---------------------------------	--

Beschrijving	Dakbedekking - Golfplaten tuinberging
Omgeving	Buiten
Primaire drager	Schuin dak
Asbestmateriaal	Dak- en gevelbekleding - Golfplaat
Bindmiddel van asbestmateriaal	Cement
Gebondenheid op basis van bindmiddel	Hecht
Hoeveelheid (oppervlakte - aantal)	<ul style="list-style-type: none">• 12,00 m² - 1 stuk
Totale oppervlakte	12,00 m ²
Eenvoudig bereikbaar	Ja
Bevestigingswijze	<ul style="list-style-type: none">• Geschroefd
Identificatiemethode	Vaststelling zonder monstername
Destructieve handeling voor identificatie	Nee
Opmerking	De opgegeven hoeveelheid is een schatting.

- Zorg voor een veilig beheer. Vermijd het beschadigen van het asbestmateriaal. Controleer de toestand jaarlijks op wijzigingen.
- Hemelwater dat afspoelt van asbestcement daken of gevels kan asbestdeeltjes bevatten. Gebruik het enkel voor gesloten circuits (bv. spoelen toiletten). Reinig na het vervangen van het dak of de gevel de dakgoten en regenwaterput of -ton om asbesthoudend sediment of slib te verwijderen

- Eenvoudige handelingen: mag via doe-het-zelf of door werknemer(s) met opleidingsattest eenvoudige handelingen
Deze toepassing mag worden verwijderd via deze methode. Bijkomende info (oa voorzorgsmaatregelen) kan je terugvinden achteraan in dit attest onder de rubriek toelichting.

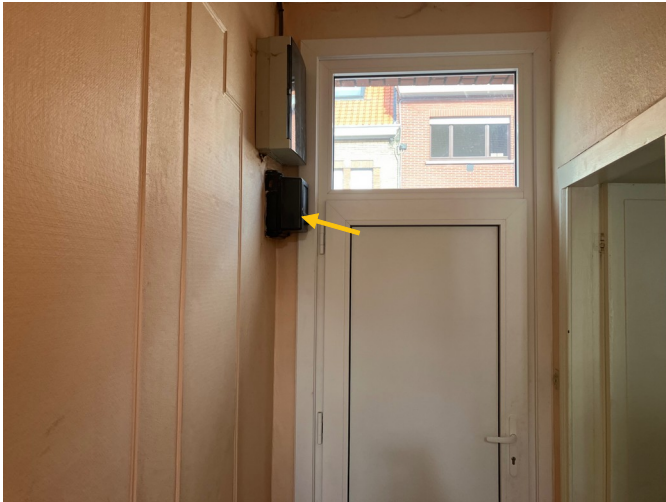
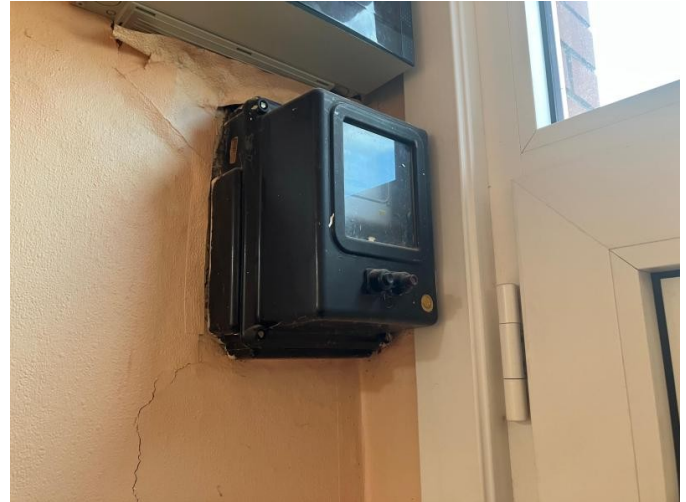
Fiche 2: Bakeliet meter- en zekering kast hal beneden

Het asbestmateriaal valt onder de mijlpaal van 2040.

Zorgvuldig beheren

Eindbeoordeling materiaalrisico	Laag materiaalrisico en/of verlaagde kans op vezelvrijgave
---------------------------------	--

Beschrijving	Bakeliet meter- en zekering kast hal beneden
Omgeving	Binnen
Primaire drager	Communicatie en elektrische infrastructuur en uitrusting
Asbestmateriaal	Plaat, paneel, tablet - Type Bakeliet
Bindmiddel van asbestmateriaal	Kunststof of -hars
Gebondenheid op basis van bindmiddel	Hecht
Hoeveelheid (oppervlakte - dikte - aantal)	<ul style="list-style-type: none">• 0,30 m² - 20,00 cm - 1 stuk
Totaal volume	0,06 m ³
Eenvoudig bereikbaar	Ja
Bevestigingswijze	<ul style="list-style-type: none">• Geschroefd
Identificatiemethode	Vaststelling zonder monstername
Destructieve handeling voor identificatie	Nee
Opmerking	De meterkast hoort toe aan de nutsmaatschappij en dient door hen vervangen/verwijderd te worden.

- Zorg voor een veilig beheer. Vermijd het beschadigen van het asbestmateriaal. Controleer de toestand jaarlijks op wijzigingen.

- Eenvoudige handelingen: mag via doe-het-zelf of door werknemer(s) met opleidingsattest eenvoudige handelingen
Deze hechtgebonden toepassing mag je via deze methode verwijderen. Bijkomende info (oa voorzorgsmaatregelen) kan je terugvinden achteraan dit attest onder de rubriek toelichting.

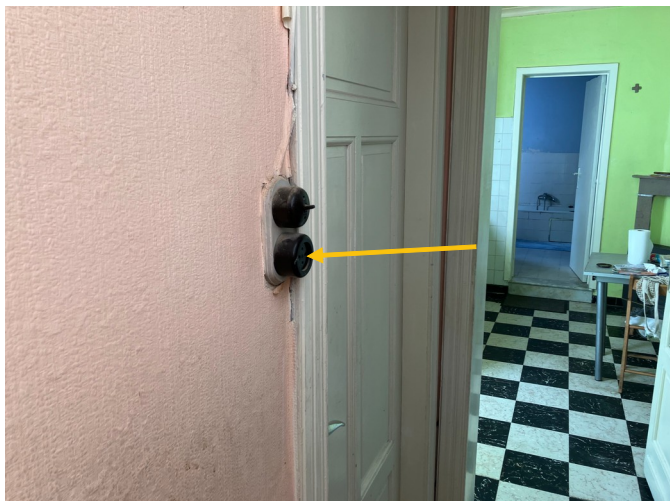
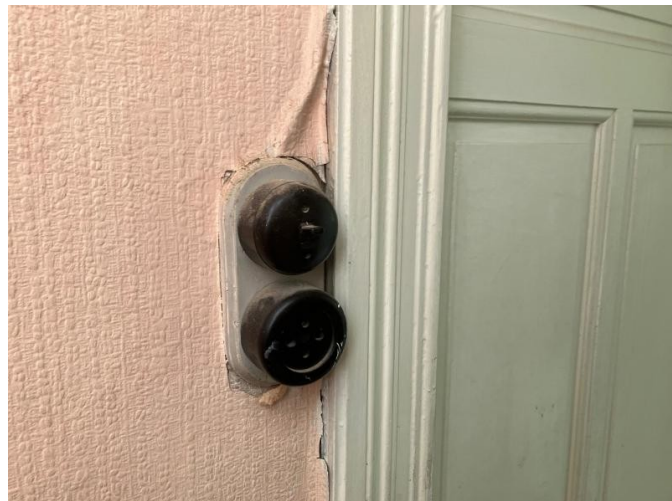
Fiche 3: Bakeliet - Stopcontacten & schakelaars (binnen) gelijkvloers en kelder

Het asbestmateriaal valt onder de mijlpaal van 2040.

Zorgvuldig beheren

Eindbeoordeling materiaalrisico	Laag materiaalrisico en/of verlaagde kans op vezelvrijgave
---------------------------------	--

Beschrijving	Bakeliet - Stopcontacten & schakelaars (binnen) gelijkvloers en kelder
Omgeving	Binnen
Primaire drager	Communicatie en elektrische infrastructuur en uitrusting
Asbestmateriaal	Plaat, paneel, tablet - Type Bakeliet
Bindmiddel van asbestmateriaal	Kunststof of -hars
Gebondenheid op basis van bindmiddel	Hecht
Hoeveelheid (oppervlakte - dikte - aantal)	<ul style="list-style-type: none">• 0,10 m² - 10,00 cm - 9 stuks
Totaal volume	0,09 m ³
Eenvoudig bereikbaar	Ja
Bevestigingswijze	<ul style="list-style-type: none">• Geschroefd
Identificatiemethode	Vaststelling zonder monsternamen
Destructieve handeling voor identificatie	Nee
Opmerking	De genoteerde hoeveelheid betreft een schatting.

- Zorg voor een veilig beheer. Vermijd het beschadigen van het asbestmateriaal. Controleer de toestand jaarlijks op wijzigingen.

- Eenvoudige handelingen: mag via doe-het-zelf of door werknemer(s) met opleidingsattest eenvoudige handelingen
Deze toepassing mag verwijderd worden via deze methode. Bijkomende info (oa voorzorgsmaatregelen) kan je terugvinden achteraan in dit attest onder de rubriek toelichting.

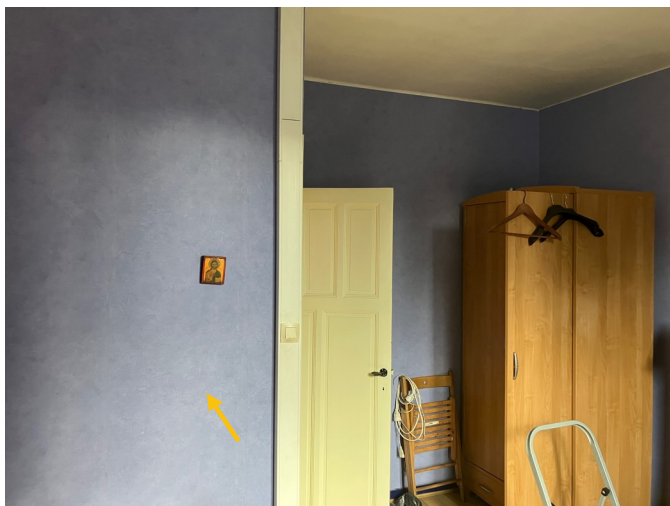
De valse wand bestaat uit niet-asbestverdachte gipskartonplaten. Zonder destructie is het niet mogelijk om na te gaan of er asbestverdachte materialen aanwezig zijn achter de gipskartonplaten .

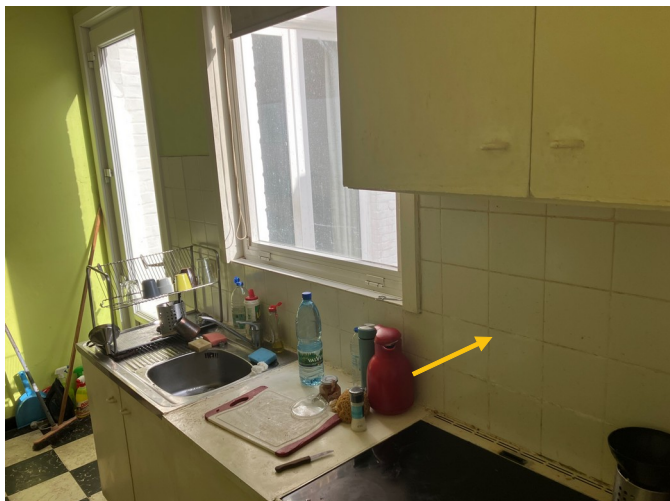
Fiche 5: Tegelijk achter wandtegels & plinten keuken en badkamer

Op moment van de inspectie kon niet worden nagegaan of de tegelijk achter de muurtegels/plinten asbestverdacht is. Bij renovatie of verwijdering van de tegels dient het materiaal te worden geanalyseerd voor de werken van start gaan.

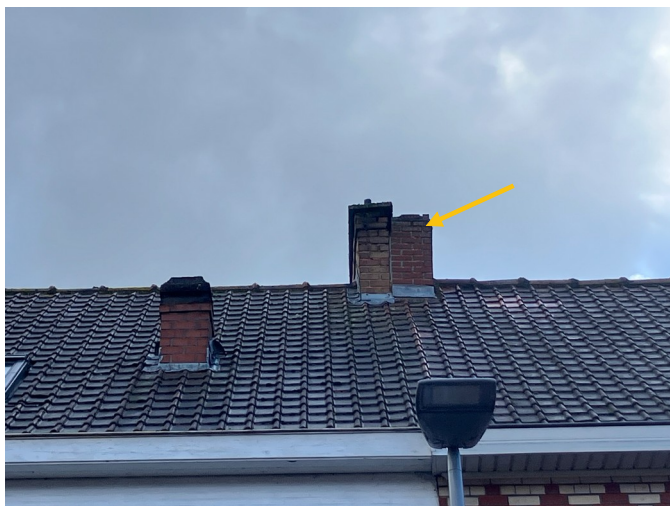
Op moment van de inspectie kon niet worden nagegaan of er een asbestcementbuis aanwezig is in de schouwen. Verder onderzoek is niet mogelijk zonder destructie.

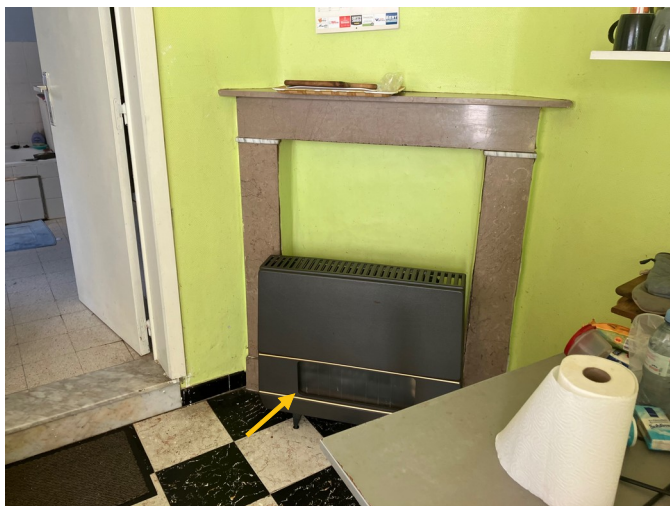
Mogelijk bevat de gaskachels asbestverdachte dichtingen. Inspectie zonder demontage was niet mogelijk op moment van de inspectie.

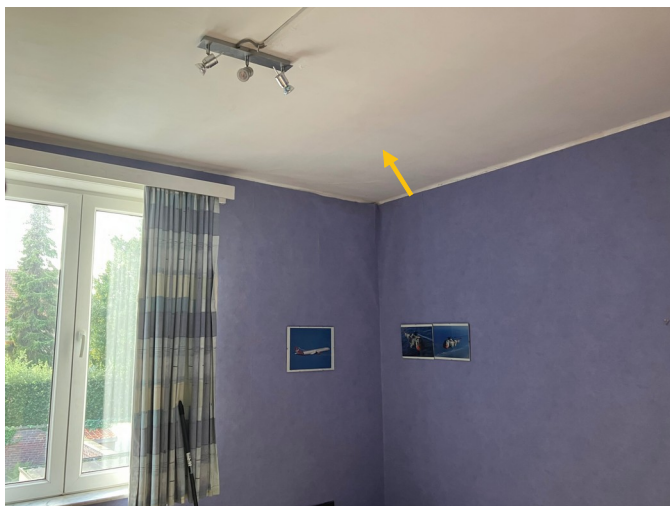
Het plafond bestaat uit niet-asbestverdachte gipskartonplaten. Zonder destructie is het niet mogelijk om na te gaan of er asbestverdachte materialen aanwezig zijn achter de gipskartonplaten.

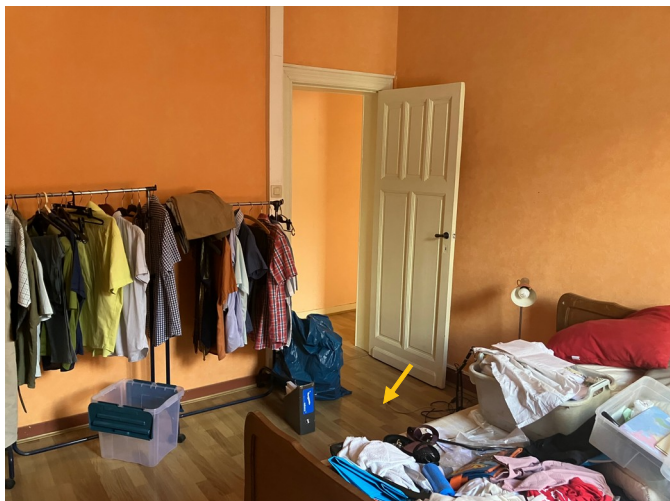
Fiche 9: Vloerbekleding - Niet verdacht 1 ste verdieping

De aanwezige vloerbekleding is niet asbestverdacht. De onderliggende laag was echter niet inspecteerbaar zonder destructie tijdens de inspectie. Mogelijk is de onderliggende laag asbestverdacht.

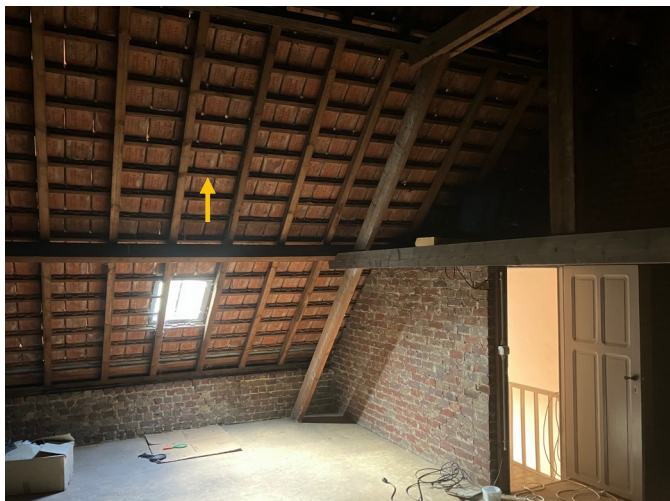
Fiche 10: Onderdak - Niet verdacht hoofdbouw woning

Tijdens de inspectie kon het onderdak worden geïnspecteerd en werd er vastgesteld dat dit niet bestaat uit asbestverdacht materiaal. Er is geen onderdak aanwezig.

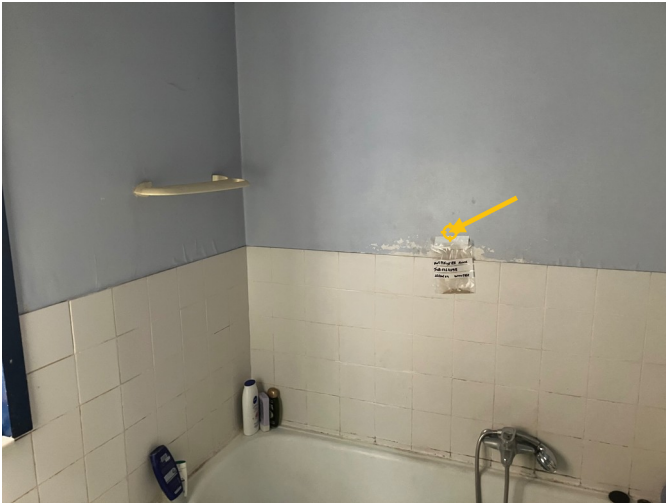
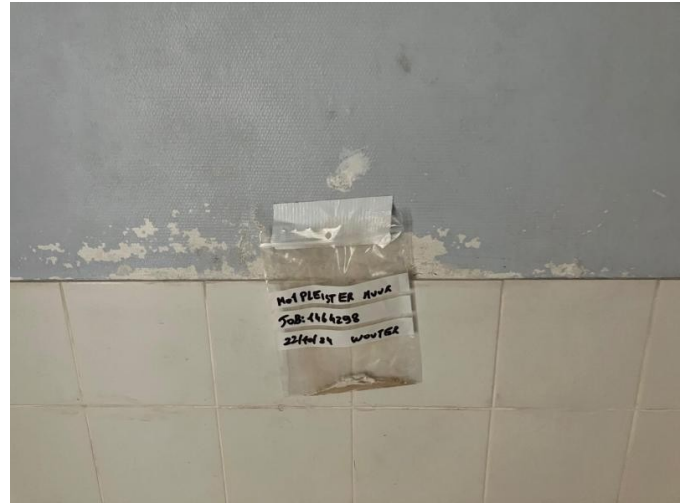
Geen asbest

#	Type	Referentie	Resultaat
11.1	Mengmonster	M01	Geen asbest

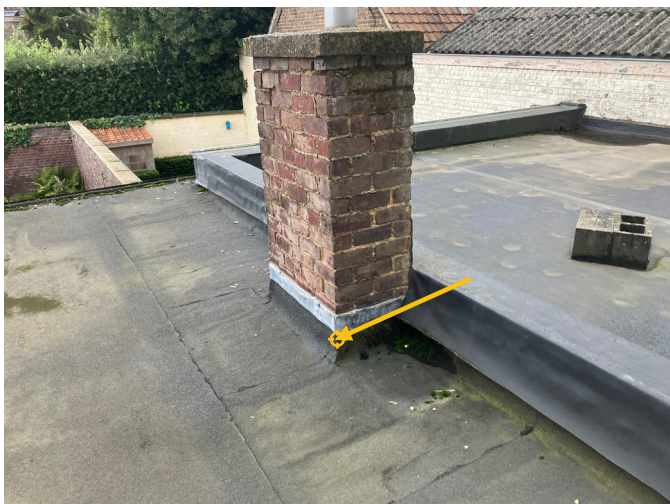
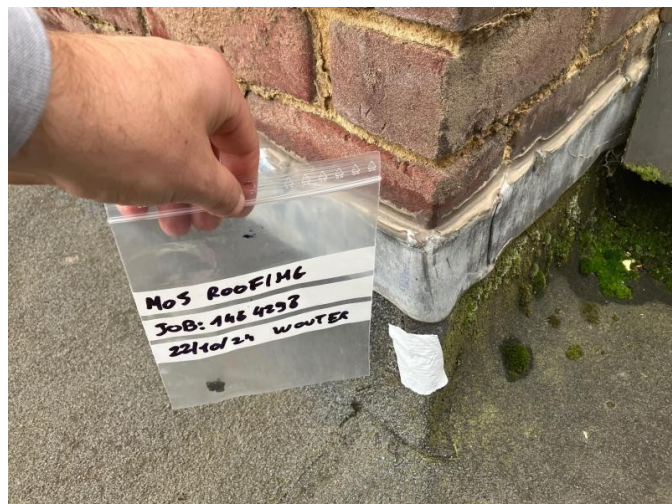
Geen asbest

#	Type	Referentie	Resultaat
12.1	Puntmonster	M05	Geen asbest

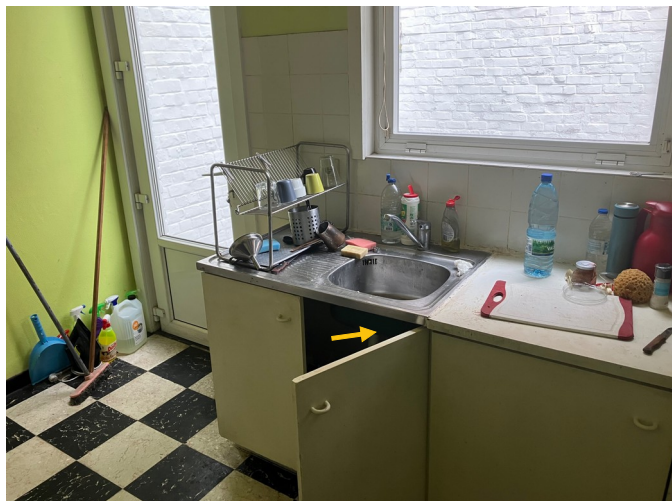
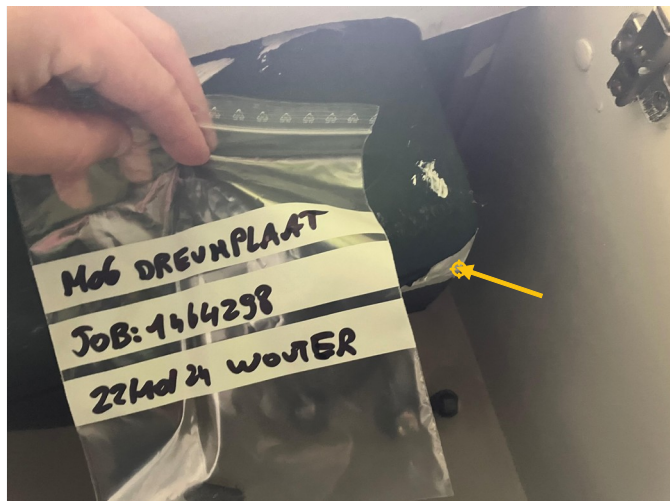
Fiche 13: Ontdreuningsplaat/anti-dreunplaat onder spoelbak keuken

Geen asbest

#	Type	Referentie	Resultaat
13.1	Puntmonster	M06	Geen asbest

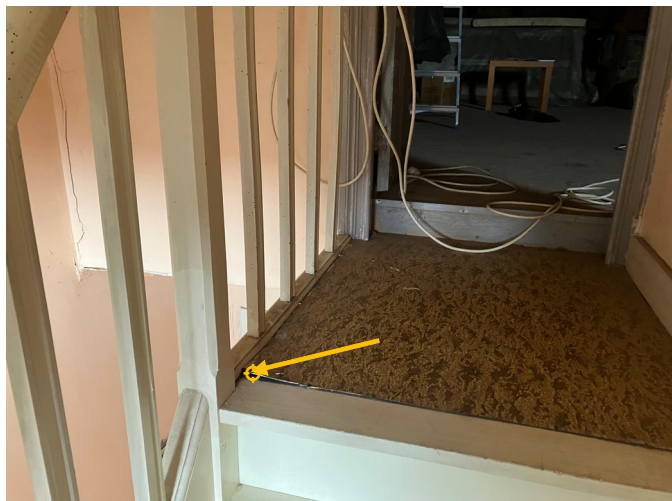
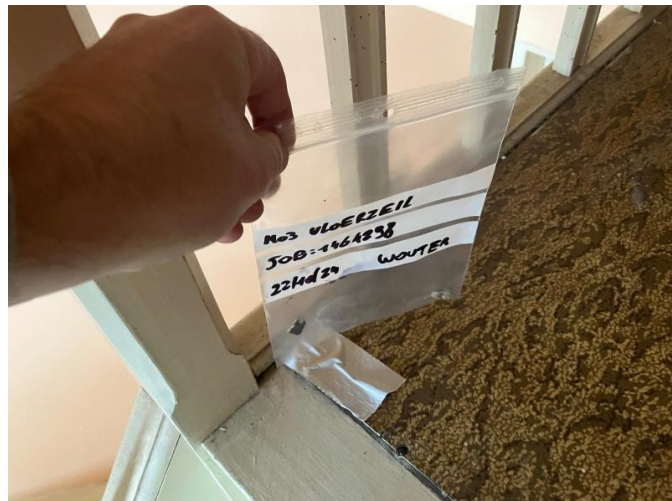
Fiche 14: Vloerzeil met verdachte onderlaag 1 ste verdieping naar zolder

Geen asbest

#	Type	Referentie	Resultaat
14.1	Puntmonster	M03	Geen asbest

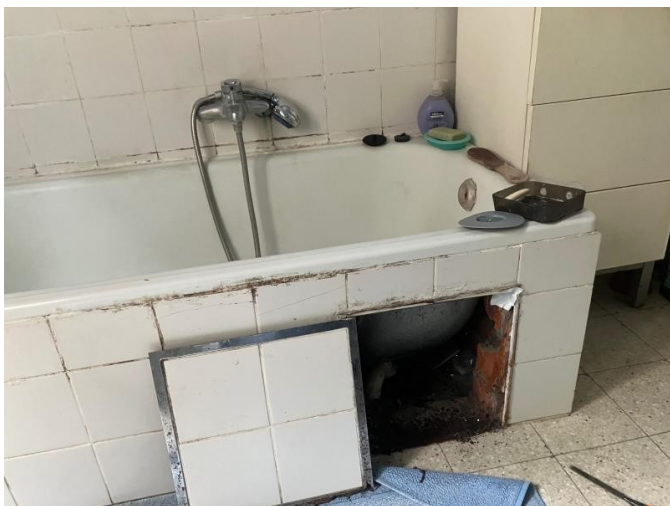
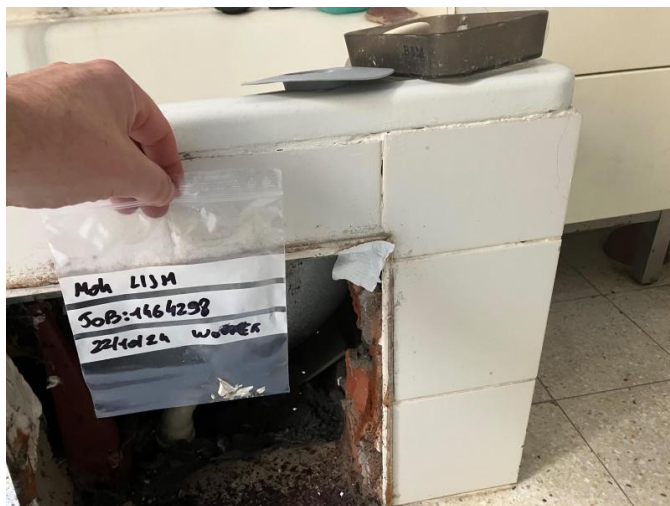
Geen asbest

#	Type	Referentie	Resultaat
15.1	Puntmonster	M04	Geen asbest
