Asbestinventarisatetest

Schillebeekstraat 5, 9500 Geraardsbergen

Attestnummer : 20250321-000082.000

Uitgegeven op : 21.03.2025

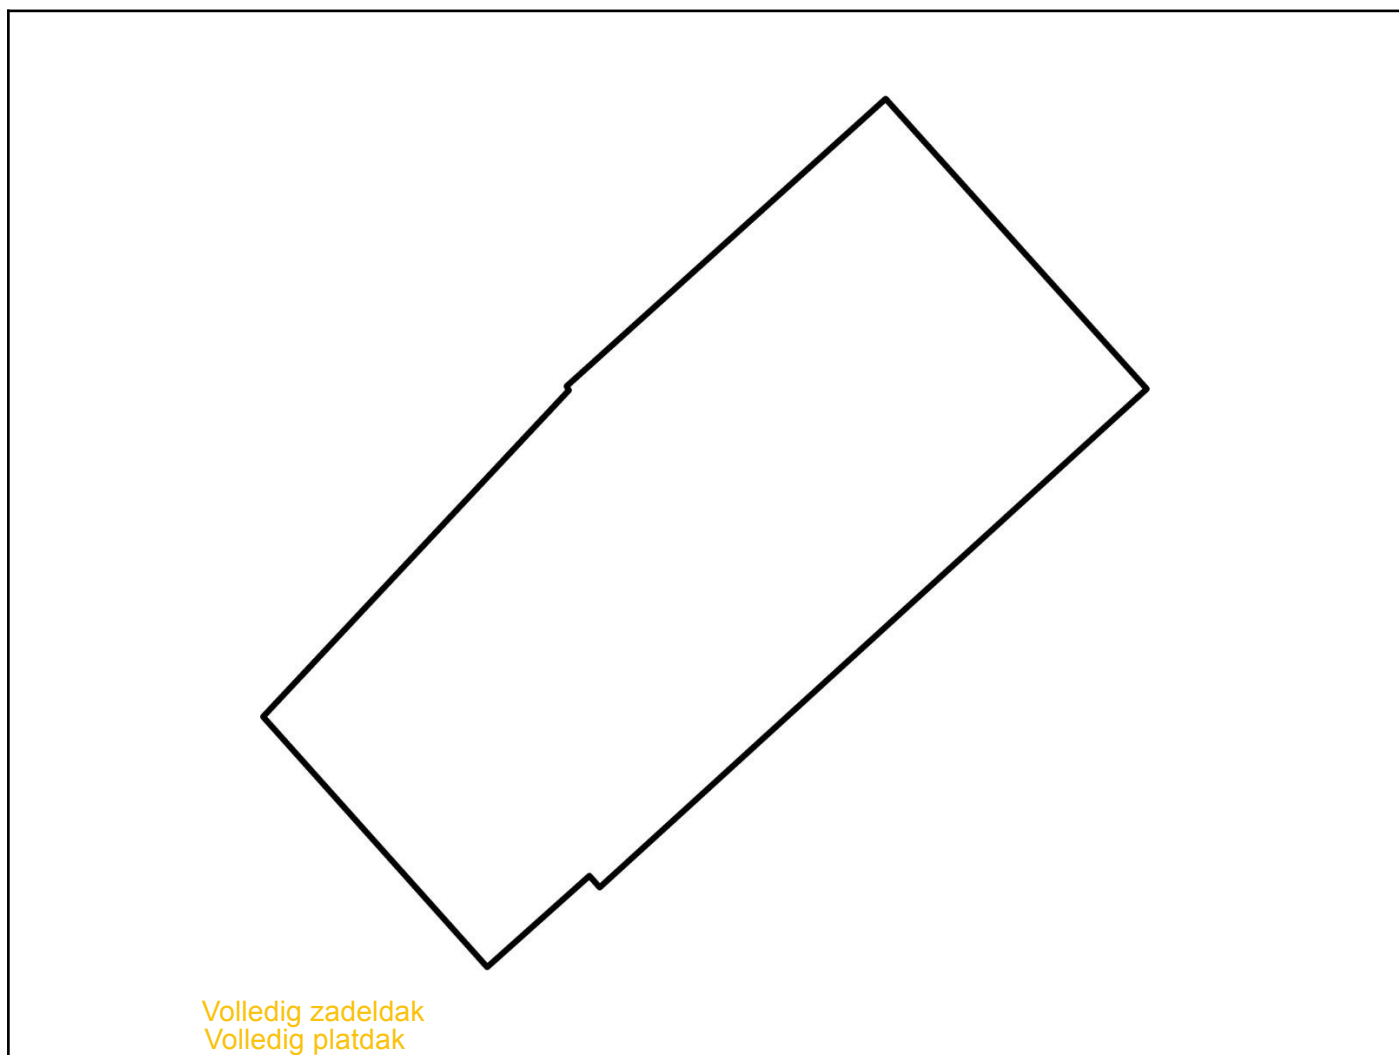
Plan 1.3: Zolder + dak

Beschrijving	Type	Actie
1. Leien dakbedeking	Asbestmateriaal	Dringend verwijderen
3. EPDM platdak	Advies	-

Het plat dak is afgewerkt met EPDM, een materiaal dat niet asbestverdacht is. Er is echter geen zicht op eventuele oudere dakbedekkingen die zich daaronder kunnen bevinden. Het detecteren hiervan valt onder destructief onderzoek, wat niet vereist is voor het opstellen van een attest.

Wees wel attent: indien werkzaamheden aan de onderste lagen of renovaties aan het dak worden uitgevoerd, bestaat de mogelijkheid dat er nog asbestverdachte onderlagen aanwezig zijn, zeker als de constructie werd opgetrokken vóór 2001. Bij renovaties is het altijd aan te raden om een asbestdeskundige in te schakelen voor een destructief onderzoek van de betreffende ruimte of ruimtes.

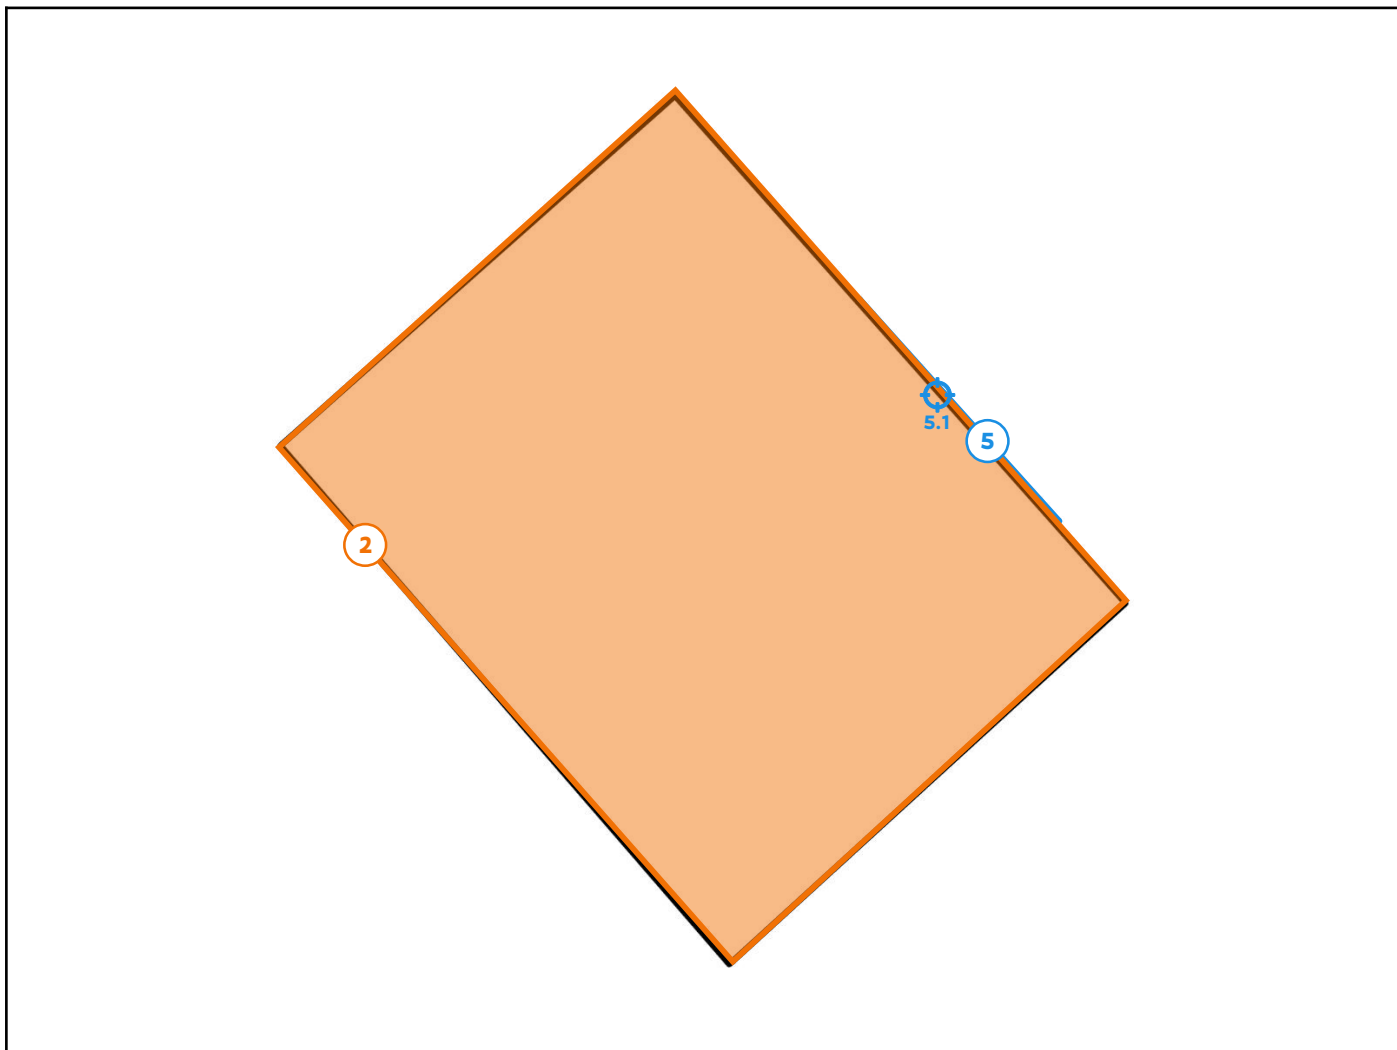
Plan 3.1: Garage plan

Beschrijving	Type	Actie
2. Leien dakbedeking garage	Asbestmateriaal	Verwijderen
5. Kitramen (tussen glas en profiel)	Geen asbest	-
5.1 Code: M03	Puntmonster	-

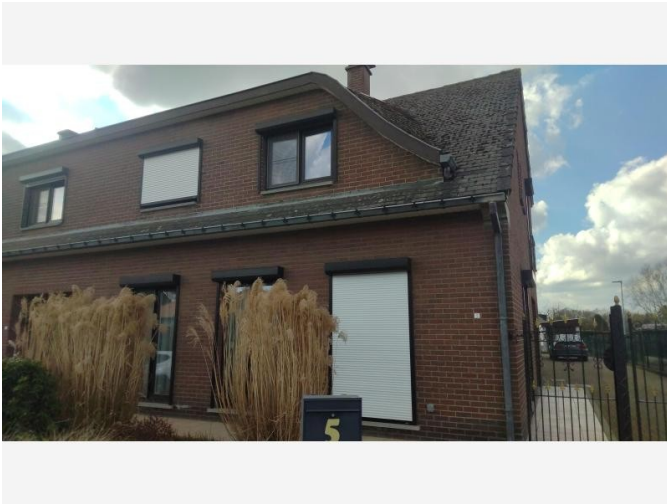
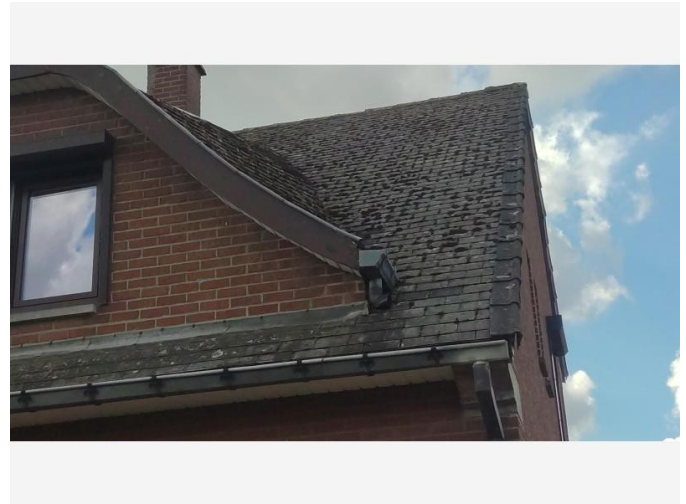
Dringend verwijderen

Eindbeoordeling materiaalrisico	Hoog materiaalrisico en/of hoge kans op vezelvrijgave
---------------------------------	-------------------------------------------------------

Gebondenheid	Categorie 1: hechtgebonden in oorsprong
Asbestsoort (vezeltype)	Crocidoliet aanwezig
Asbestconcentratie	Laag (< 50%)
Afschermingsgraad van het gehele materiaal	Geheel of deels (ook) vrij aan de binnenlucht
Toestand van het materiaal	Matig beschadigd, matig verweerd

Beschrijving	Leien dakbedeking
Omgeving	Grenst aan binnen- en buitenlucht
Primaire drager	Schuin dak
Asbestmateriaal	Dak- en gevelbekleding - Lei, shingle
Bindmiddel van asbestmateriaal	Cement
Gebondenheid op basis van bindmiddel	Hecht
Hoeveelheid (oppervlakte - aantal)	<ul style="list-style-type: none">• 100,00 m² - 1 stuk
Totale oppervlakte	100,00 m ²
Eenvoudig bereikbaar	Ja
Bevestigingswijze	<ul style="list-style-type: none">• Genageld, geniet
Identificatiemethode	Vaststelling zonder monstername
Destructieve handeling voor identificatie	Nee

- Zorg voor een veilig beheer. Vermijd het beschadigen van het asbestmateriaal. Controleer de toestand jaarlijks op wijzigingen.

- Eenvoudige handelingen: mag via doe-het-zelf of door werknemer(s) met opleidingsattest eenvoudige handelingen
Aanbevolen saneringsmethode: Eenvoudige handeling met bijkomende maatregelen. Het materiaal dient goed te worden gefixeerd voor deze wordt verwijderd.

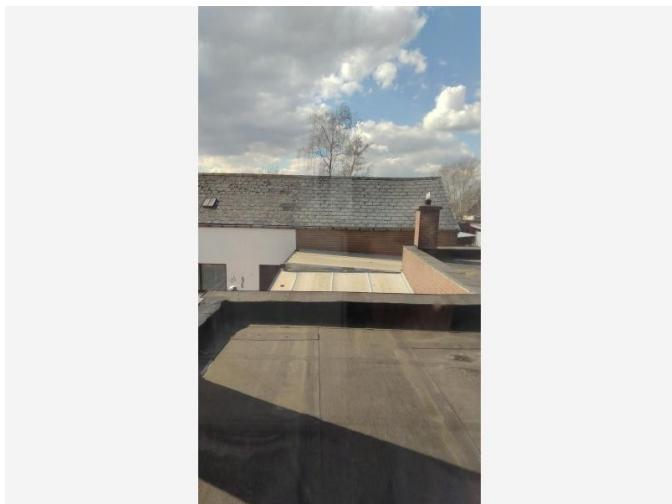
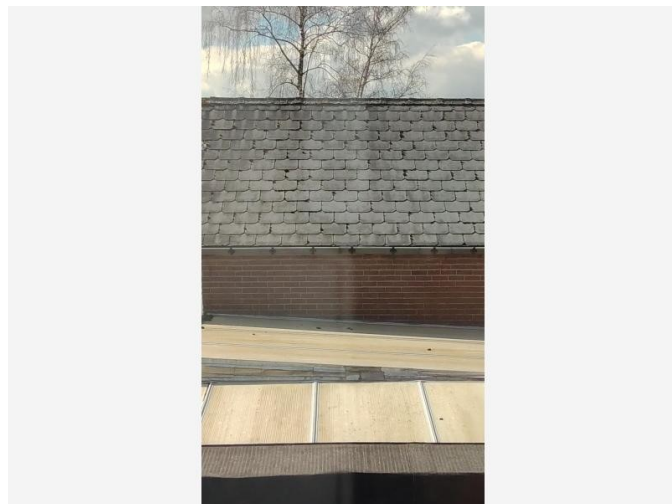
Verwijderen

Eindbeoordeling materiaalrisico	Verhoogd materiaalrisico en/of verhoogde kans op vezelvrijgave
---------------------------------	----------------------------------------------------------------

Gebondenheid	Categorie 1: hechtgebonden in oorsprong
Asbestsoort (vezeltype)	Crocidoliet aanwezig
Asbestconcentratie	Laag (< 50%)
Afschermingsgraad van het gehele materiaal	Geheel of deels vrij aan de buitenlucht
Toestand van het materiaal	Matig beschadigd, matig verweerd

Beschrijving	Leien dakbedeking garage
Omgeving	Buiten
Primaire drager	Schuin dak
Asbestmateriaal	Dak- en gevelbekleding - Lei, shingle
Bindmiddel van asbestmateriaal	Cement
Gebondenheid op basis van bindmiddel	Hecht
Hoeveelheid (oppervlakte - aantal)	<ul style="list-style-type: none">• 100,00 m² - 1 stuk
Totale oppervlakte	100,00 m ²
Eenvoudig bereikbaar	Ja
Bevestigingswijze	<ul style="list-style-type: none">• Genageld, geniet
Identificatiemethode	Vaststelling zonder monsternamen
Destructieve handeling voor identificatie	Nee

- Zorg voor een veilig beheer. Vermijd het beschadigen van het asbestmateriaal. Controleer de toestand jaarlijks op wijzigingen.

- Eenvoudige handelingen: mag via doe-het-zelf of door werknemer(s) met opleidingsattest eenvoudige handelingen
Aanbevolen saneringsmethode: Eenvoudige handeling met bijkomende maatregelen. Het materiaal dient goed te worden gefixeerd voor deze wordt verwijderd.

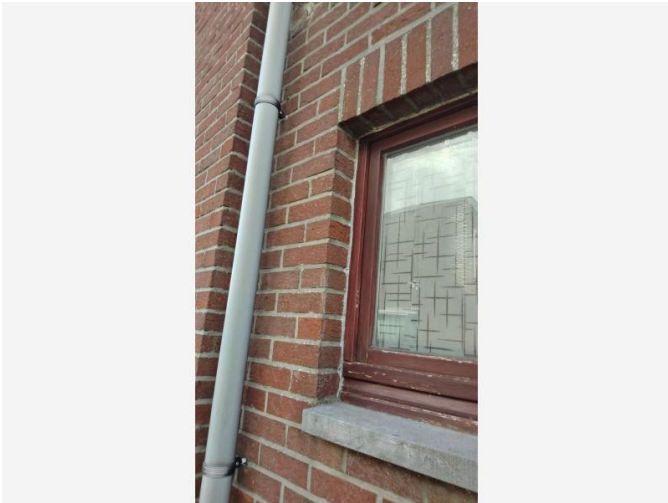
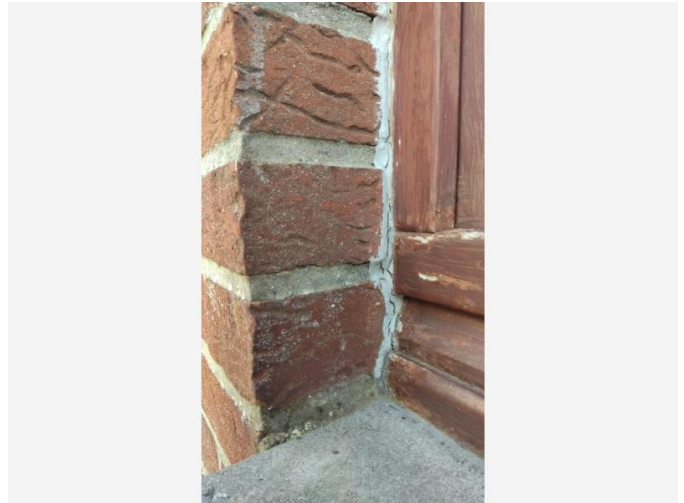
Fiche 4: Kitramen (tussen muur en profiel)

Geen asbest

#	Type	Referentie	Resultaat
4.1	Puntmonster	M02	Geen asbest

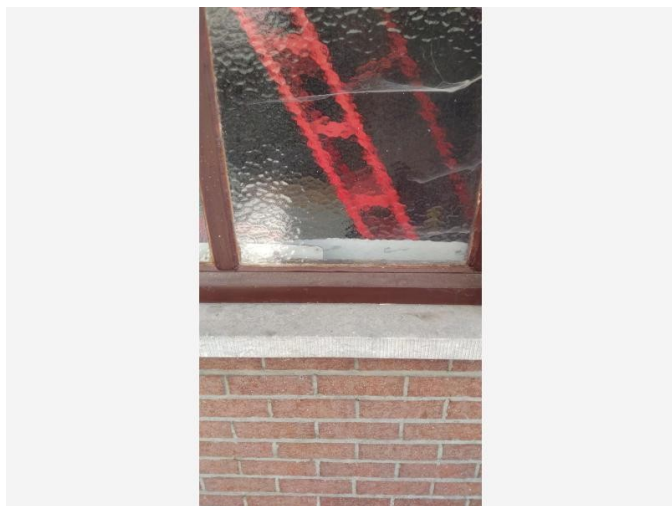
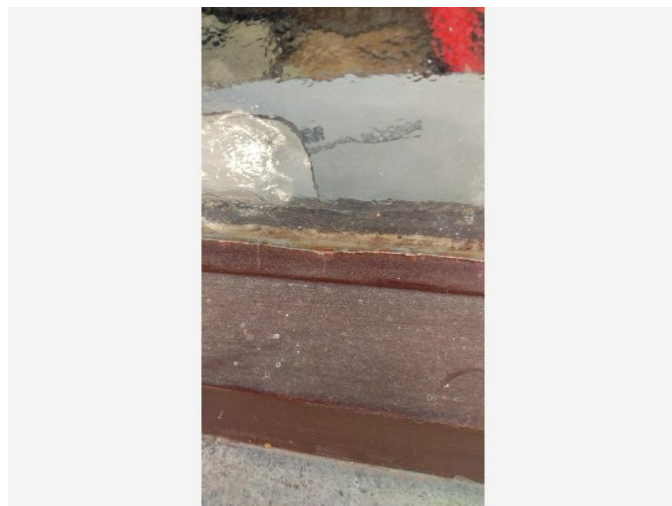
Fiche 5: Kitramen (tussen glas en profiel)

Geen asbest

#	Type	Referentie	Resultaat
5.1	Puntmonster	M03	Geen asbest
