Asbestinventarisatetest

Bergerstraat 9, 3680 Maaseik

Attestnummer : 20240522-000543.000

Uitgegeven op : 22.05.2024

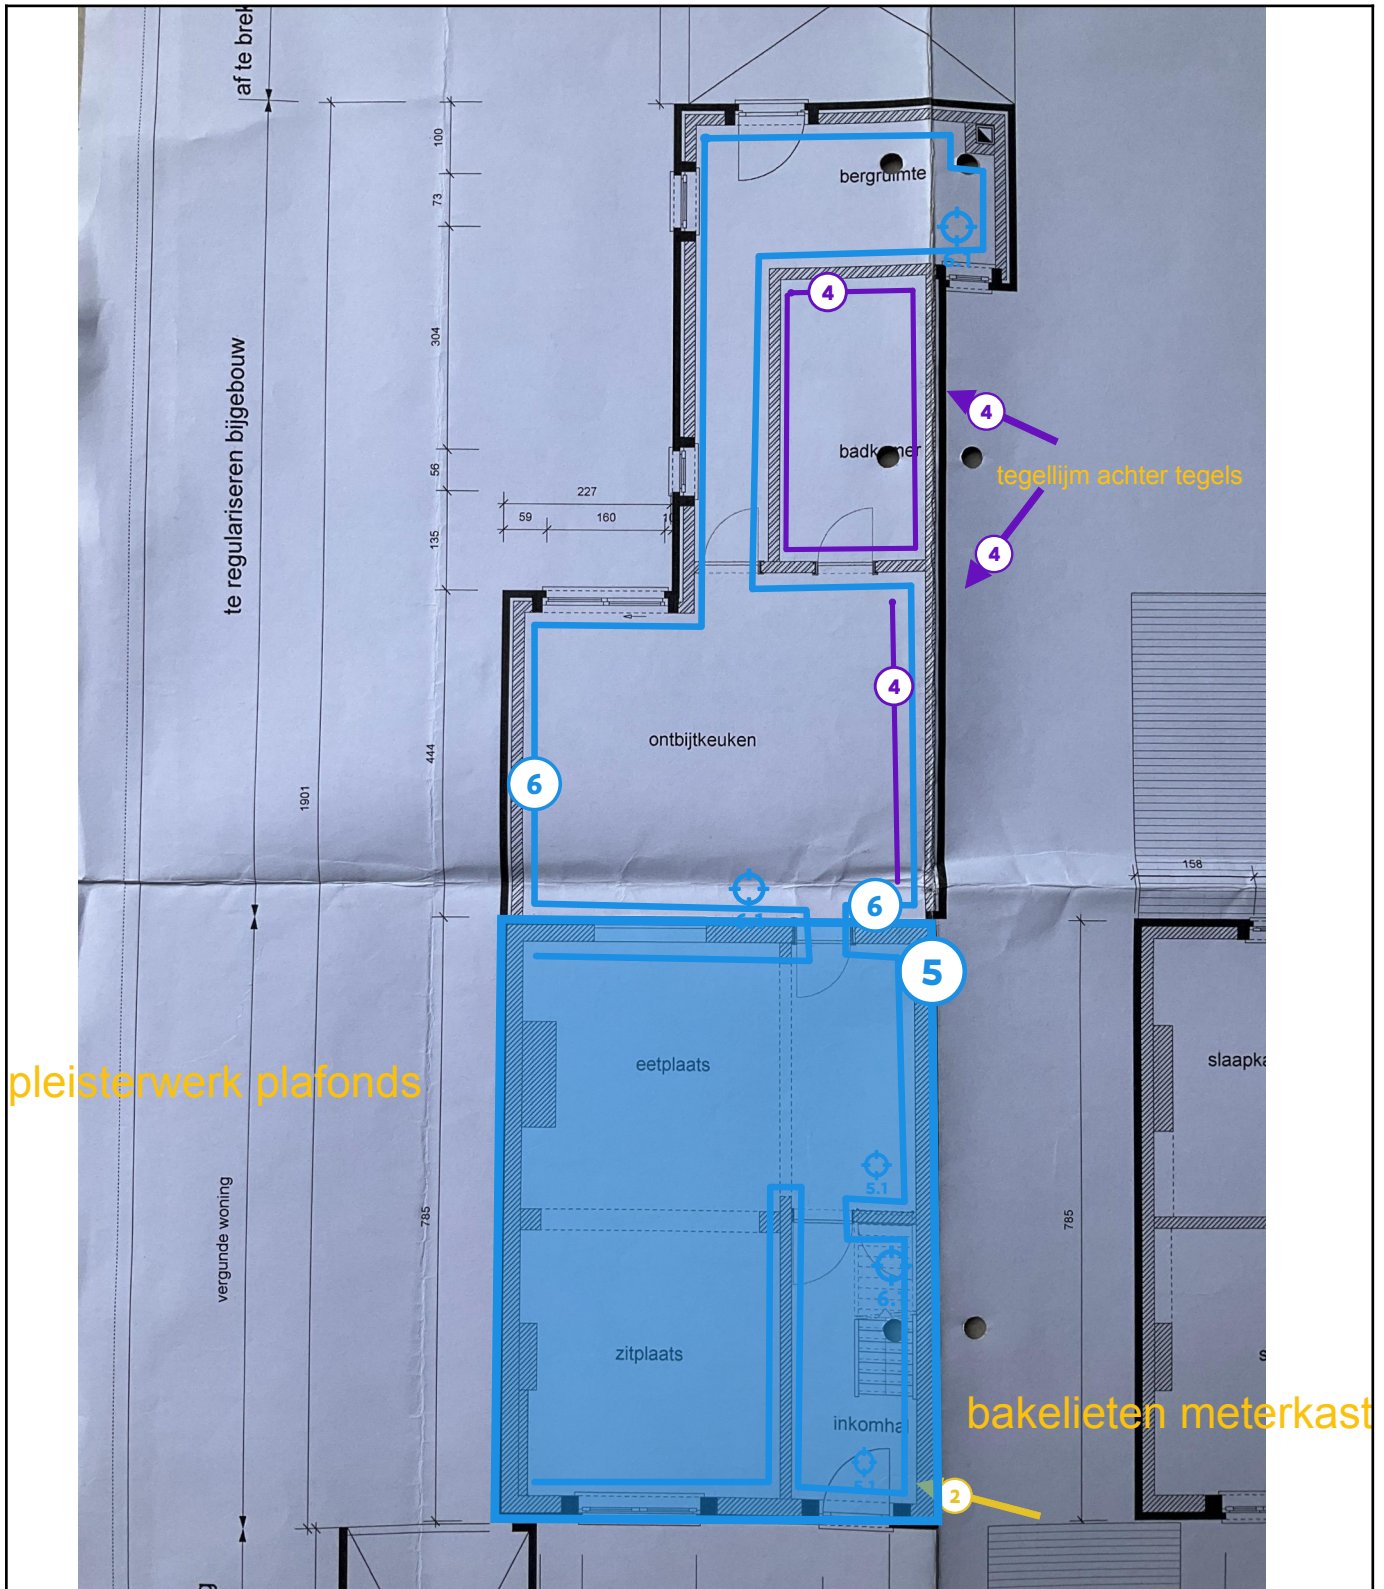
Plan 1.3: Gelijkvloers

2. bakelieten meterkast	Asbestmateriaal	Zorgvuldig beheren
4. tegellijn achter tegels in vochtige ruimtes	Advies	-
5. pleisterwerk plafonds	Geen asbest	-
5.1 Code: 2	Mengmonster	-
6. pleisterwerk wanden	Geen asbest	-
6.1 Code: 1	Mengmonster	-

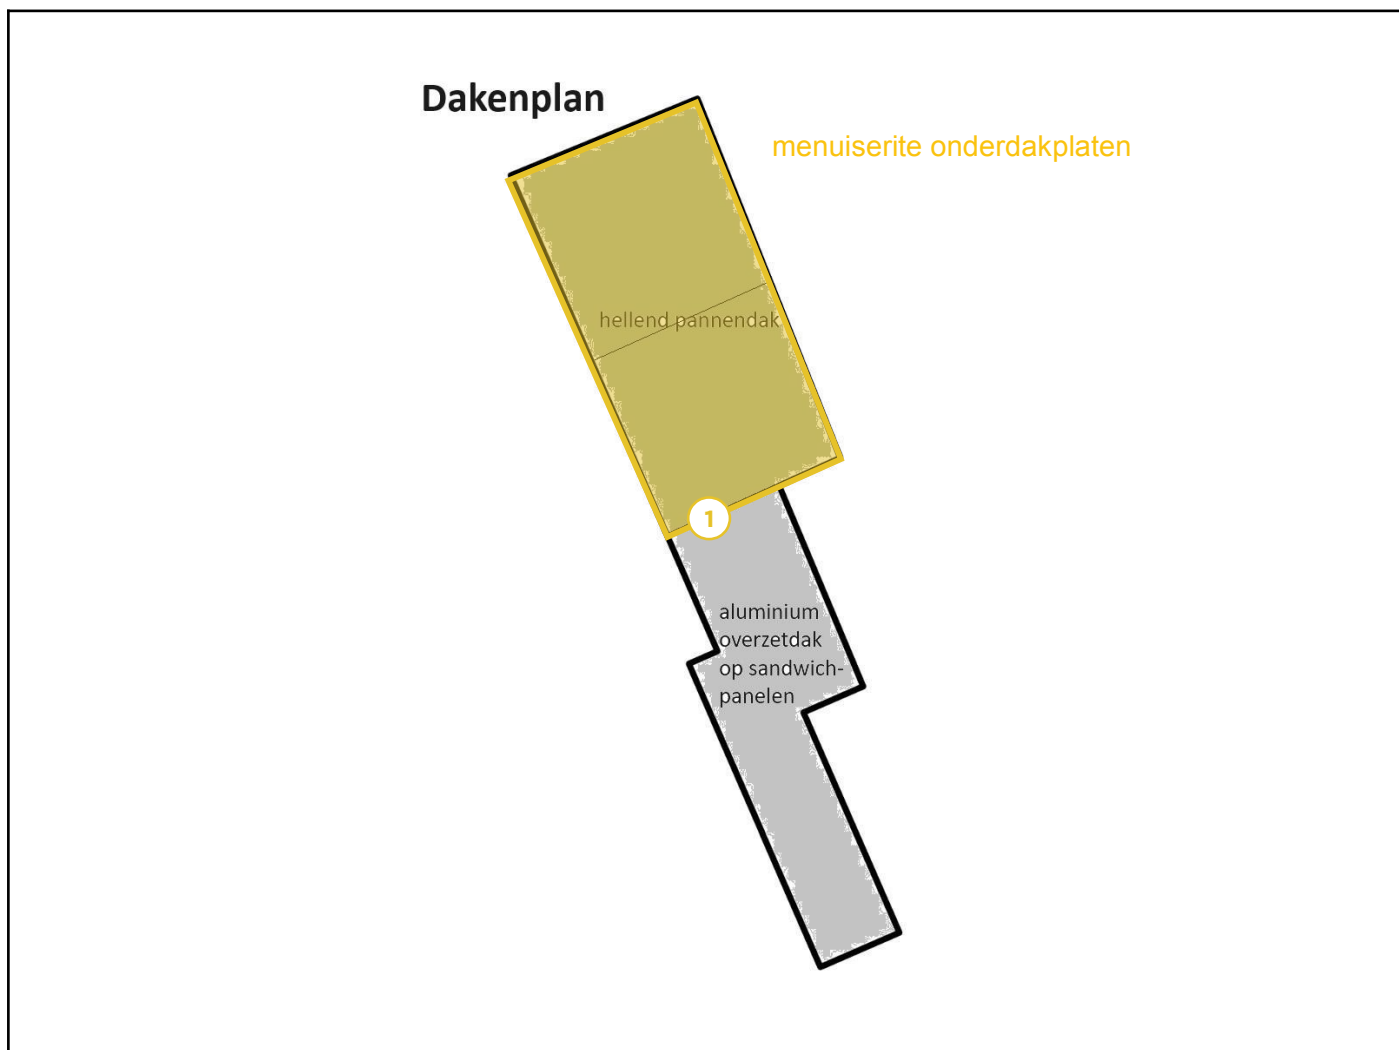
Plan 1.5: dakenplan

Beschrijving	Type	Actie
1. menuiserie onderdakplaten hoofddak	Asbestmateriaal	Zorgvuldig beheren

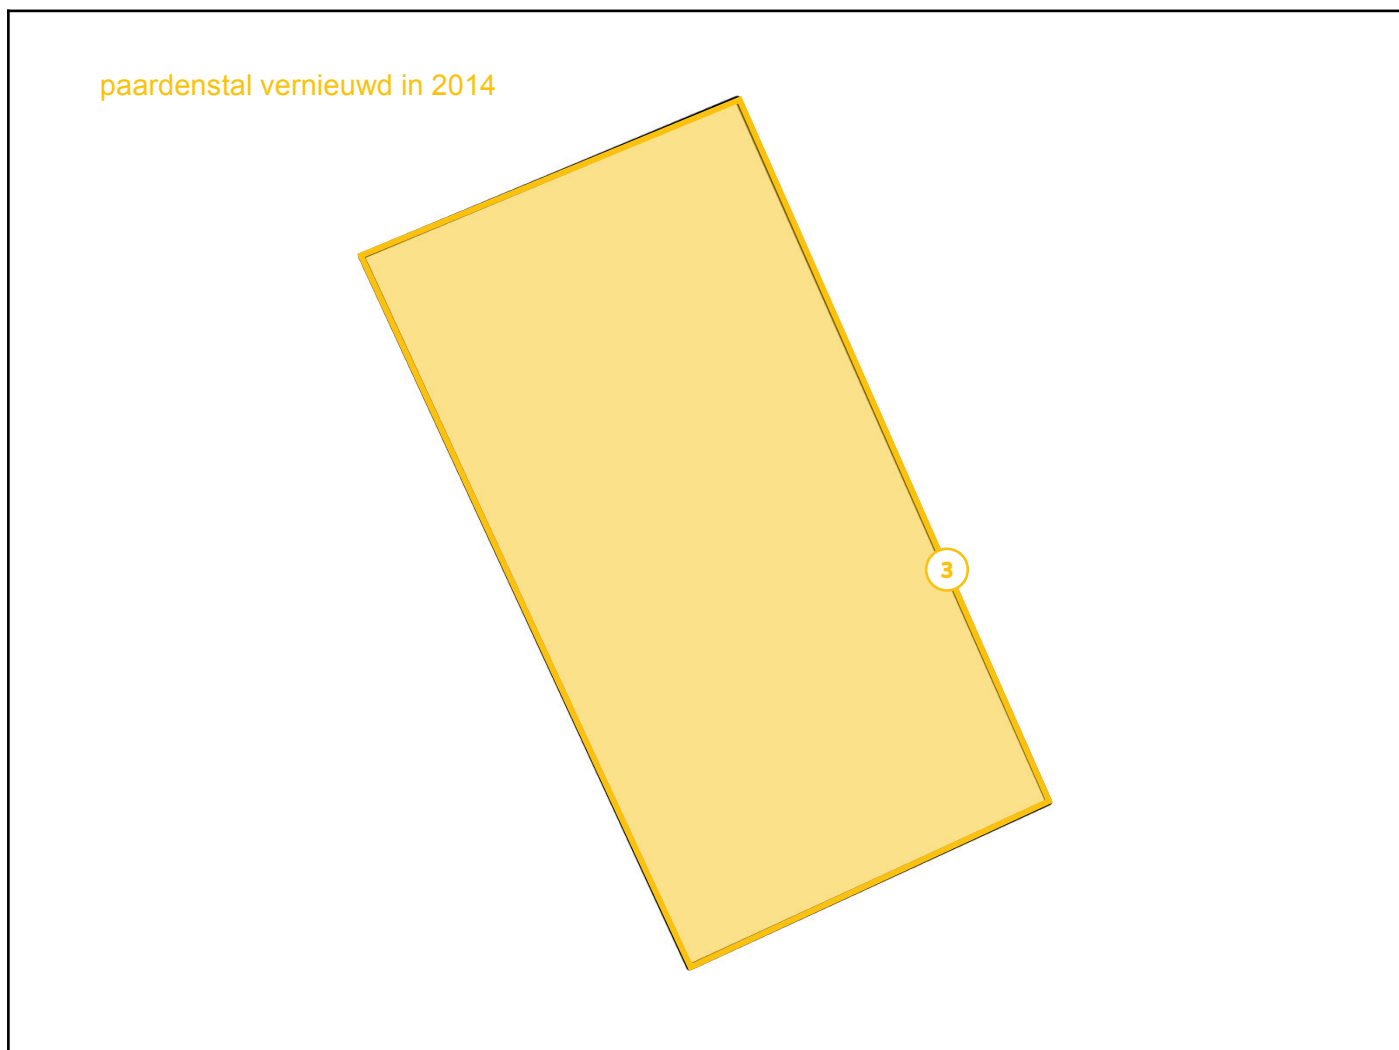
Plan 2.3: paardenstal plan

Beschrijving	Type	Actie
3. Paardenstal volledig vernieuwd in 2014	Uitsluiting	-

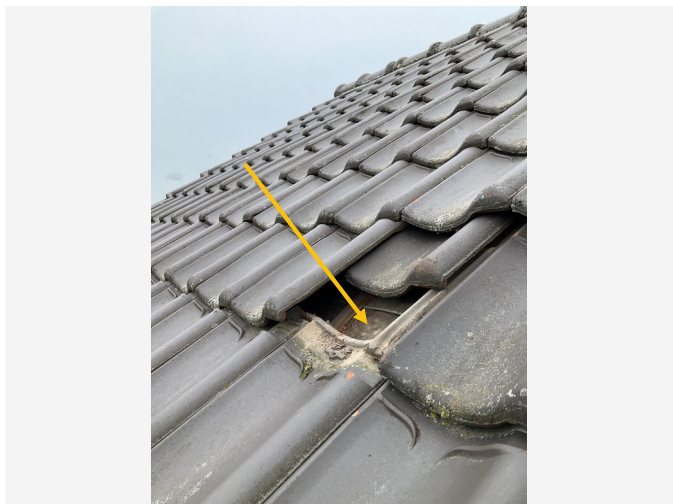
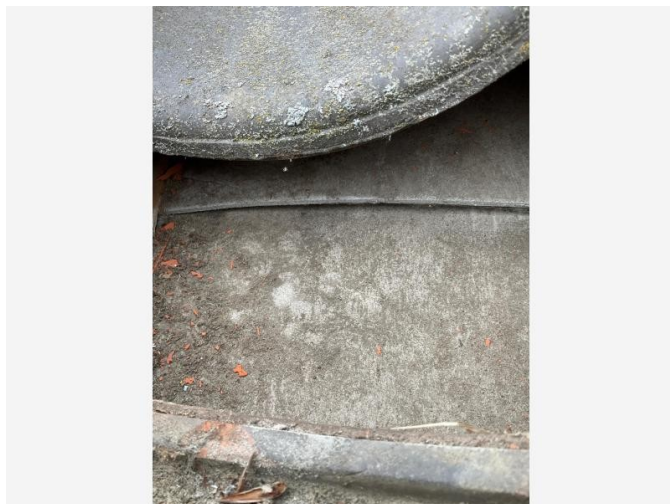
Het asbestmateriaal valt onder de mijlpaal van 2040.

Eindbeoordeling materiaalrisico	Laag materiaalrisico en/of verlaagde kans op vezelvrijgave
---------------------------------	--

Gebondenheid	Categorie 1: hechtgebonden in oorsprong
Asbestsoort (vezeltype)	Crocidoliet aanwezig
Asbestconcentratie	Laag (< 50%)
Afschermingsgraad van het gehele materiaal	Enkel randen niet afgeschermd maar geen contact met binnenluchtstromen
Toestand van het materiaal	Licht beschadigd, licht verweerd. Intact materiaal type Pical – asbestboard of categorie III 'gebondenheid'

Beschrijving	menuiserie onderdakplaten hoofddak
Omgeving	Binnen
Primaire drager	Schuin dak
Asbestmateriaal	Plaat, paneel, tablet - Type Menuiserie
Bindmiddel van asbestmateriaal	Cement
Gebondenheid op basis van bindmiddel	Hecht
Hoeveelheid (oppervlakte - dikte - aantal)	• 75,00 m ² - 0,30 cm - 1 stuk
Totaal volume	0,225 m ³
Eenvoudig bereikbaar	Ja
Bevestigingswijze	• Genageld, geniet

- Zorg voor een veilig beheer. Vermijd het beschadigen van het asbestmateriaal. Controleer de toestand jaarlijks op wijzigingen.

- Eenvoudige handelingen: mag via doe-het-zelf of door werknemer(s) met opleidingsattest eenvoudige handelingen mits inachtnaam van voorgeschreven collectieve en persoonlijke beschermingsmiddelen, zie ook: <https://ovam.vlaanderen.be/voorzorgsmaatregelen-bij-asbestverwijdering>

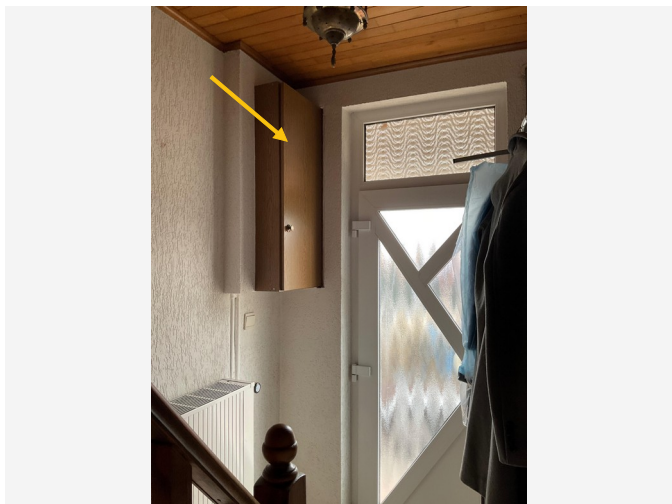
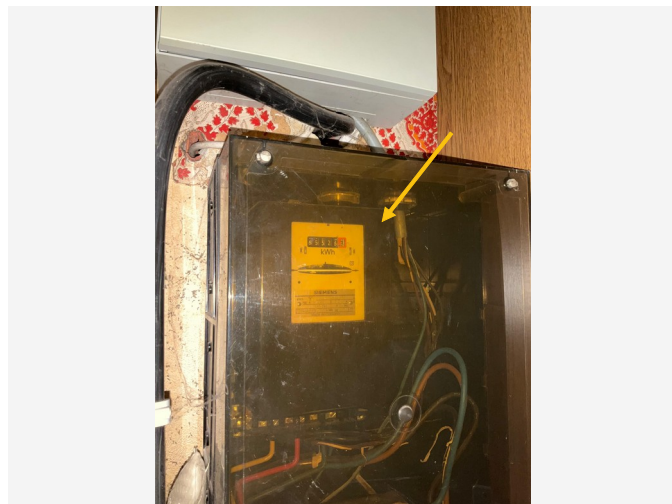
Het asbestmateriaal valt onder de mijlpaal van 2040.

Eindbeoordeling materiaalrisico	Zeer laag materiaalrisico en/of zeer lage kans op vezelvrijgave
---------------------------------	---

Gebondenheid	Categorie 1: hechtgebonden in oorsprong
Asbestsoort (vezeltype)	Crocidoliet aanwezig
Asbestconcentratie	Laag (< 50%)
Afschermingsgraad van het gehele materiaal	Stootvaste afscherming of omkasting
Toestand van het materiaal	Onbeschadigd, niet verweerd

Beschrijving	bakelieten meterkast
Omgeving	Binnen
Primaire drager	Communicatie en elektrische infrastructuur en uitrusting
Asbestmateriaal	Plaat, paneel, tablet - Type Bakeliet
Bindmiddel van asbestmateriaal	Kunststof of -hars
Gebondenheid op basis van bindmiddel	Hecht
Hoeveelheid (oppervlakte - dikte - aantal)	• 1,00 m ² - 0,30 cm - 1 stuk
Totaal volume	0,003 m ³
Eenvoudig bereikbaar	Ja
Bevestigingswijze	• Geschroefd
Identificatiemethode	Vaststelling zonder monsternamen

- Zorg voor een veilig beheer. Vermijd het beschadigen van het asbestmateriaal. Controleer de toestand jaarlijks op wijzigingen.

- Eenvoudige handelingen: mag via doe-het-zelf of door werknemer(s) met opleidingsattest eenvoudige handelingen enkel te verwijderen door netbeheerder elektriciteit.

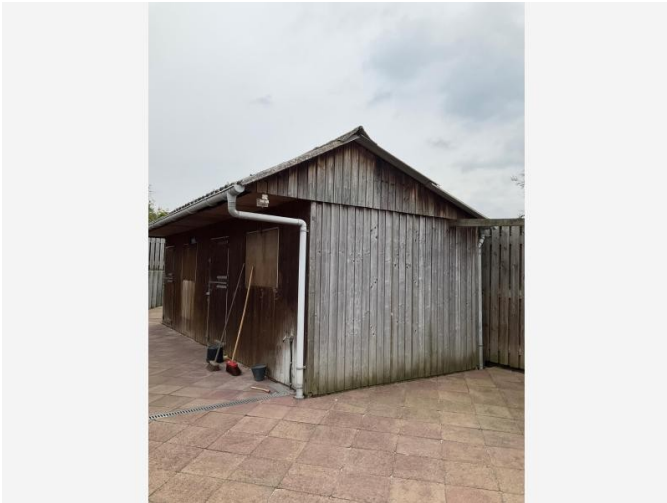
Situeringfoto

Uitgesloten van inspectie

Bouwjaar: 2014

Constructies gebouwd vanaf 2001 moeten niet onderzocht worden

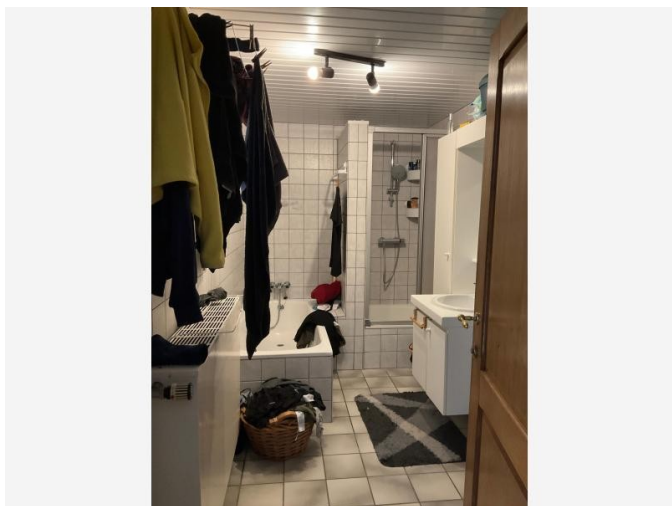
Vrije foto

bij plaatsen van tegels in vochtige ruimtes werd regelmatig asbesthoudende lijm gebruikt, ...

Identificatiemethode	Redelijk vermoeden
Primaire drager	Binnenwand
(Asbest)materiaal	In-situ afwerkingslagen - Lijm laag

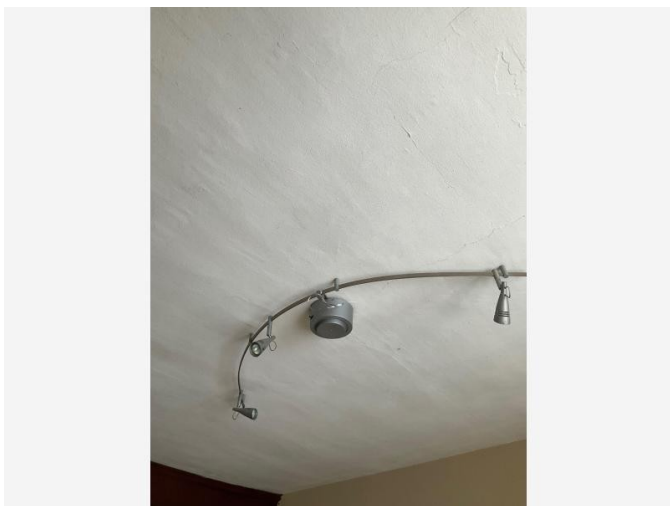
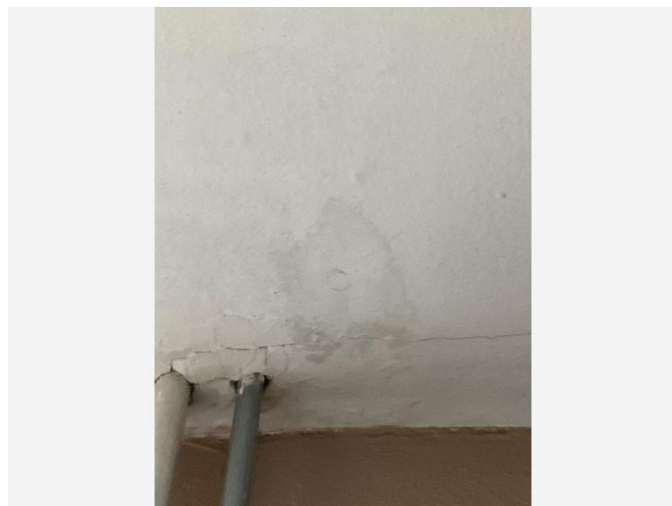
Geen asbest

#	Type	Referentie	Resultaat
5.1	Mengmonster	2	Geen asbest

Beschrijving	pleisterwerk plafonds
Omgeving	Binnen
Primaire drager	Plafond
Bindmiddel van materiaal	Gips - kalk

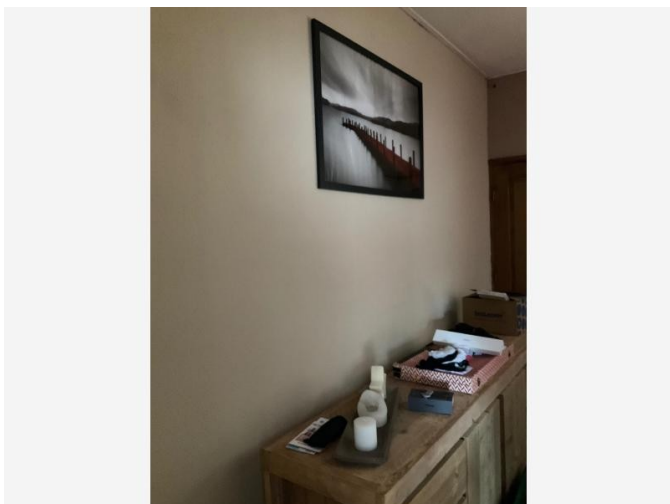
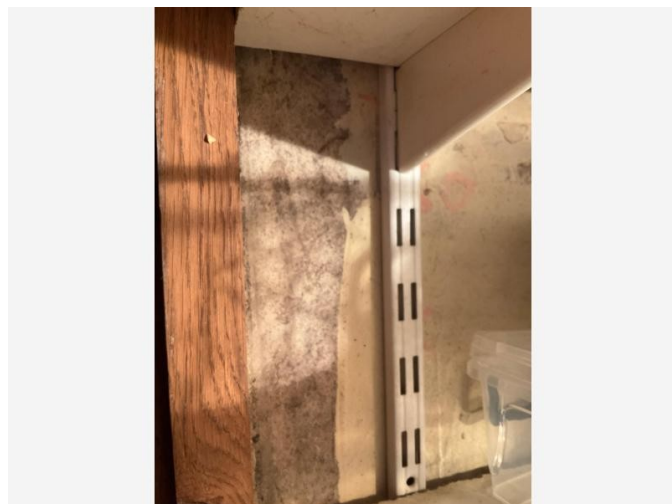
Geen asbest

#	Type	Referentie	Resultaat
6.1	Mengmonster	1	Geen asbest

Beschrijving	pleisterwerk wanden
Omgeving	Binnen
Primaire drager	Binnenwand
