# Asbestinventarisatetest

H.-Geeststraat 18, 2440 Geel

Attestnummer : 20240305-000043.000

Uitgegeven op : 05.03.2024

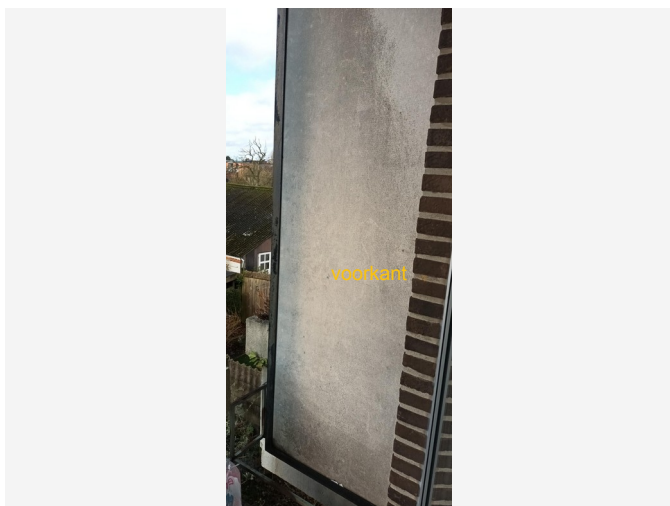
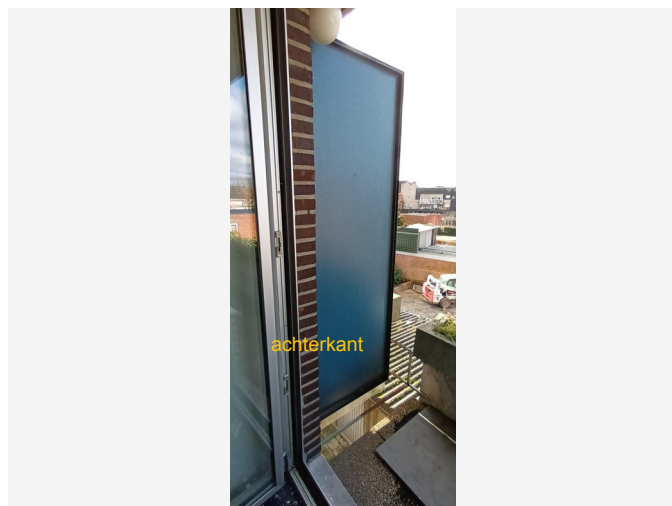
Eindbeoordeling materiaalrisico	Laag materiaalrisico en/of verlaagde kans op vezelvrijgave
---------------------------------	--

Gebondenheid	Categorie 1: hechtgebonden in oorsprong
Asbestsoort (vezeltype)	Crocidoliet aanwezig
Asbestconcentratie	Laag (< 50%)
Afschermingsgraad van het gehele materiaal	Geheel of deels vrij aan de buitenlucht
Toestand van het materiaal	Onbeschadigd, niet verweerd

Beschrijving	glasal paneel wand terras
Omgeving	Buiten
Primaire drager	Balkons, loopbruggen,...
Asbestmateriaal	Plaat, paneel, tablet - Geëmailleerd, type Glasal
Bindmiddel van asbestmateriaal	Cement
Gebondenheid op basis van bindmiddel	Hecht
Hoeveelheid (oppervlakte - dikte - aantal)	• 1,50 m <sup>2</sup> - 0,50 cm - 1 stuk
Totaal volume	0,008 m <sup>3</sup>

- Zorg voor een veilig beheer. Vermijd het beschadigen van het asbestmateriaal. Controleer de toestand jaarlijks op wijzigingen.

- Eenvoudige handelingen: mag via doe-het-zelf of door werknemer(s) met opleidingsattest eenvoudige handelingen  
EH via doe-het zelf : gebruik een FFP3 masker, handschoenen en tyvek . Maak de platen voorzichtig los zonder te breken , verpak dubbel met plastic folie  
EH opgeleid personeel 8 u basis . Bij vervangen van de ramen kunnen de panelen mee verwijderd worden door de plaatsers van nieuw raamwerk. Alle werknemer(s) moeten wel beschikken over een opleidingsattest eenvoudige handelingen 8u.

Raam/deur kader stofvrij maken dmv hepa stofzuiger met absoluutfilter

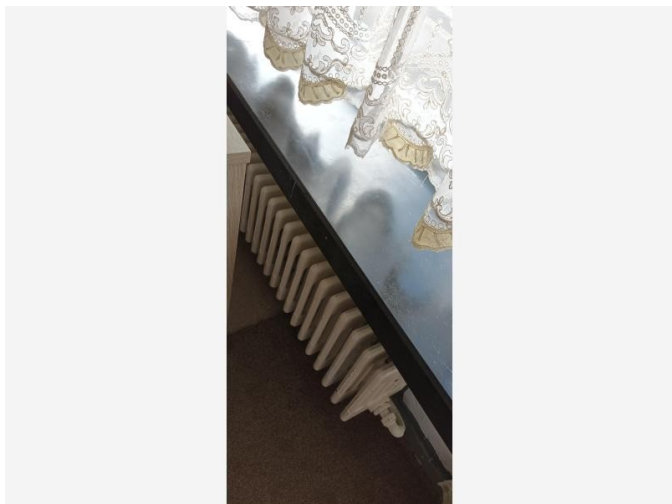
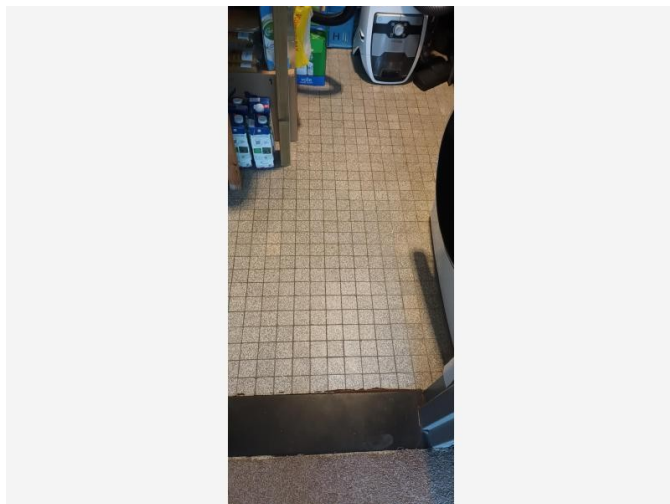
niet doorboren of afschuren

Eindbeoordeling materiaalrisico	Zeer laag materiaalrisico en/of zeer lage kans op vezelvrijgave
---------------------------------	---

Gebondenheid	Categorie 1: hechtgebonden in oorsprong
Asbestsoort (vezeltype)	Alleen chrysotiel
Asbestconcentratie	Laag (< 50%)
Afschermingsgraad van het gehele materiaal	Geheel of deels (ook) vrij aan de binnenlucht
Toestand van het materiaal	Onbeschadigd, niet verweerd

Beschrijving	massal raam-en deurdorpels
Omgeving	Binnen
Primaire drager	Wandopening verticaal (raam, deur, ...)
Asbestmateriaal	Plaat, paneel, tablet - Type Massal
Bindmiddel van asbestmateriaal	Cement
Gebondenheid op basis van bindmiddel	Hecht

- Zorg voor een veilig beheer. Vermijd het beschadigen van het asbestmateriaal. Controleer de toestand jaarlijks op wijzigingen.

- Eenvoudige handelingen: mag via doe-het-zelf of door werknemer(s) met opleidingsattest eenvoudige handelingen  
EH via doe-het zelf : De dorpels of tabletten kunnen voorzichtig losgebeiteld worden , extra bevochtigen om stof te voorkomen + dragen van de nodige beschermingsmiddelen (mondmasker ffp3, handschoenen,tyvec ) verpakken in plastic folie en afvoeren naar het containerpark als hechtgebonden asbestafval.

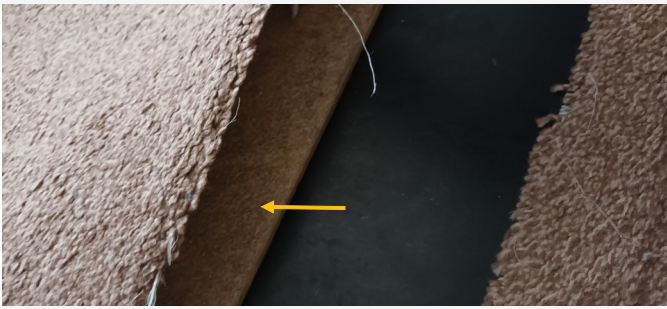
Vrije foto

Volgens expertise kunnen we deze vinyl als niet asbest verdacht beschouwen (soepel en flexibel van structuur.)  
(onderkant met jute/koord)

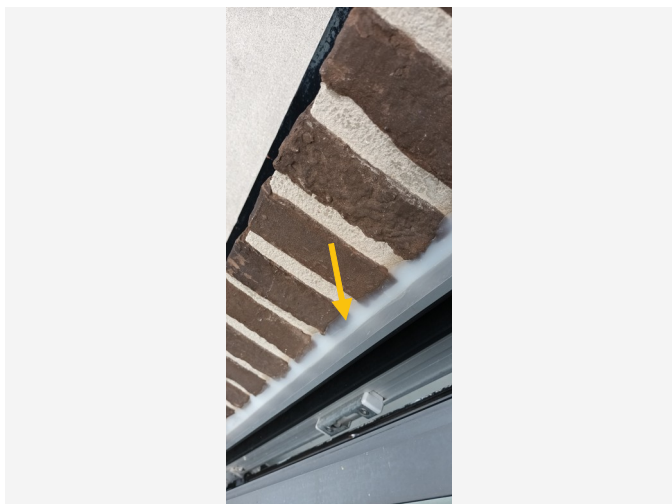
Vrije foto

De gebruikte siliconen kit is niet asbestverdacht

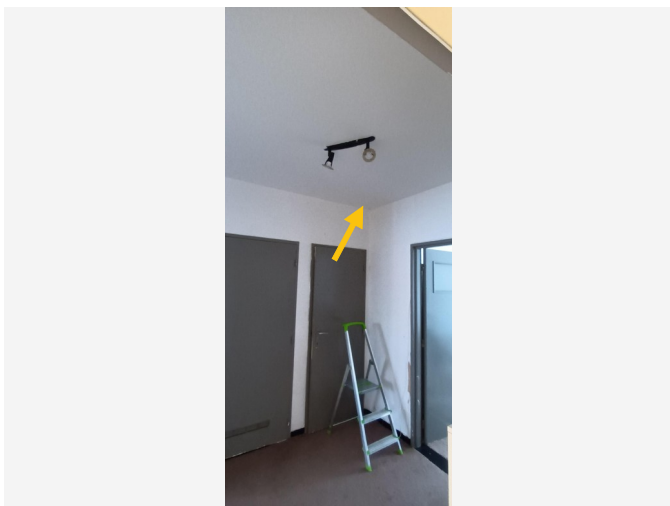
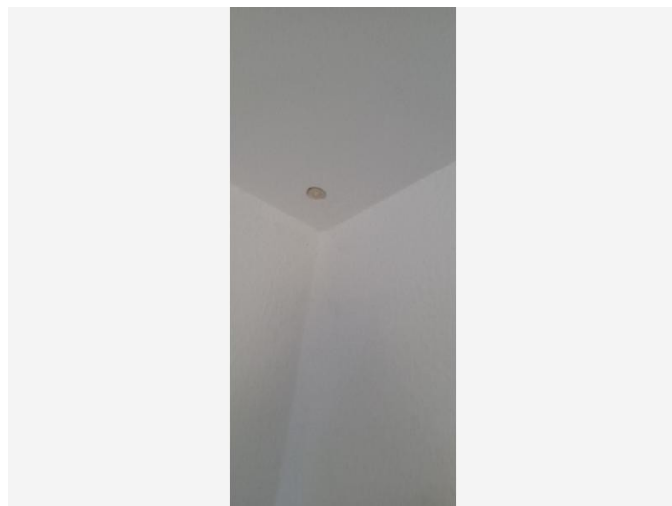
Geen asbest

#	Type	Referentie	Resultaat
5.1	Mengmonster	2	Geen asbest

Beschrijving	mengstaal plafondpleister
Omgeving	Binnen
Primaire drager	Plafond
Bindmiddel van materiaal	Gips - kalk

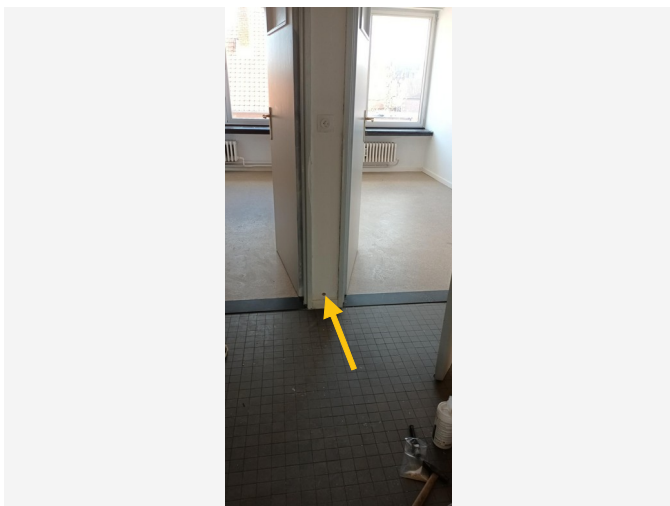
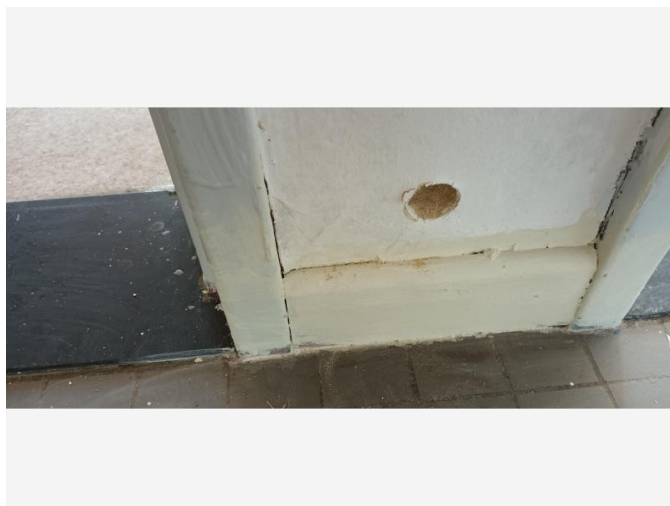
## Fiche 6: mengstaal muurpleister

Geen asbest

#	Type	Referentie	Resultaat
6.1	Mengmonster	1	Geen asbest

Beschrijving	mengstaal muurpleister
Omgeving	Binnen
Primaire drager	Binnenwand
Bindmiddel van materiaal	Gips - kalk

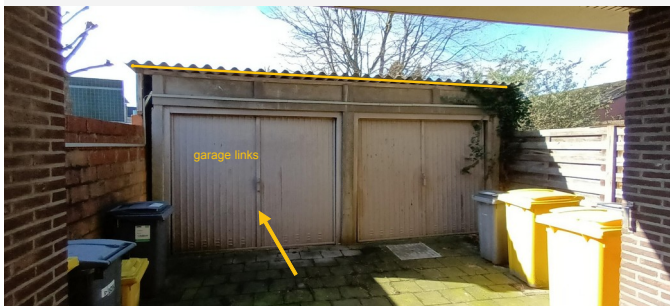
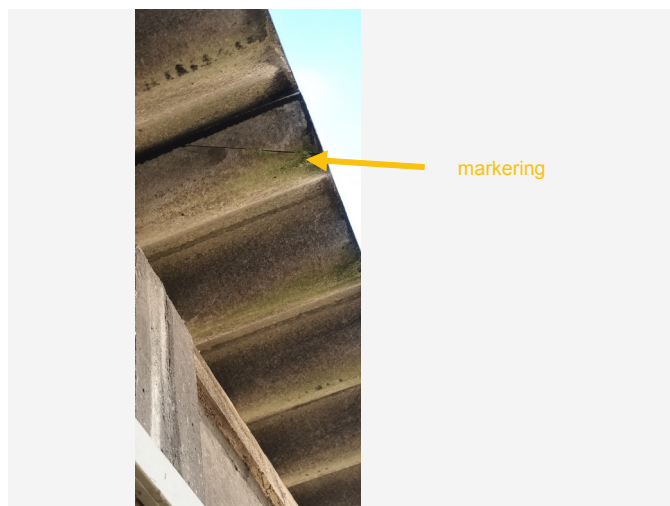
## Fiche 7: NT golfplaten

Geen asbest

Beschrijving	NT golfplaten
Omgeving	Grenst aan binnen- en buitenlucht
Identificatiemethode	Vaststelling zonder monsternamen
Destructieve handeling voor identificatie	Nee
Opmerking	De golfplaten zijn visueel en volgens expertise als niet asbestverdacht beschouwd.
