Asbestinventarisatetest

Martijn van Torhoutstraat 142, 9700 Oudenaarde

Attestnummer : 20241011-000327.001

Uitgegeven op : 11.10.2024

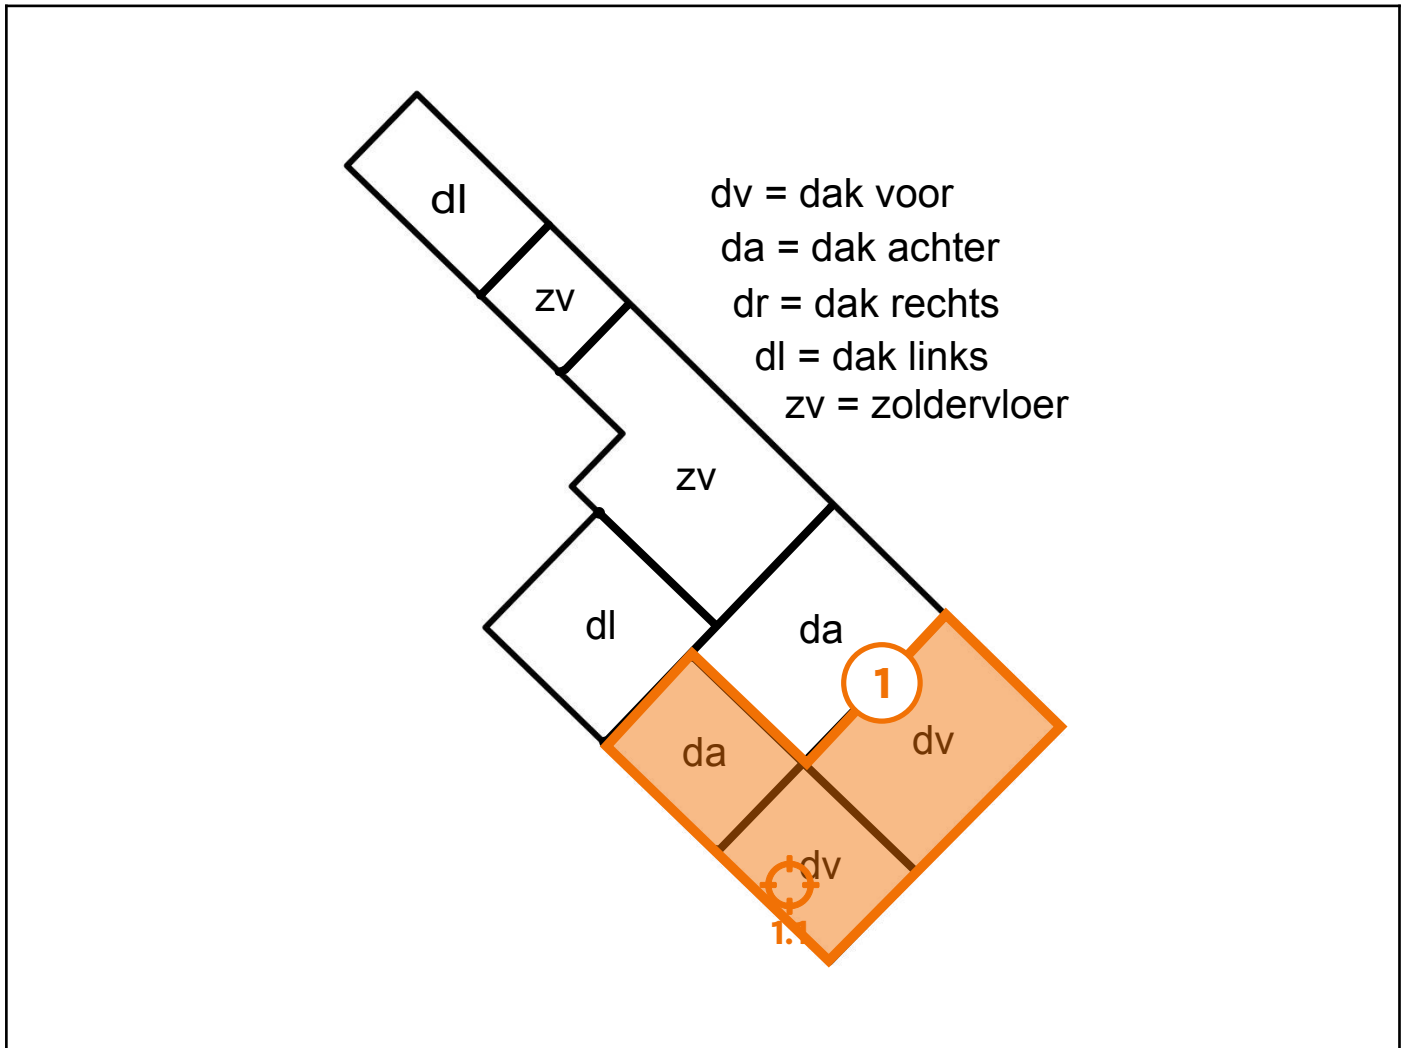
Plan 1.1: Hoofdgebouw plan daken

Beschrijving	Type	Actie
1. Onderdak - Cementplaat	Asbestmateriaal	Verwijderen
1.1 Code: M02	Puntmonster	-

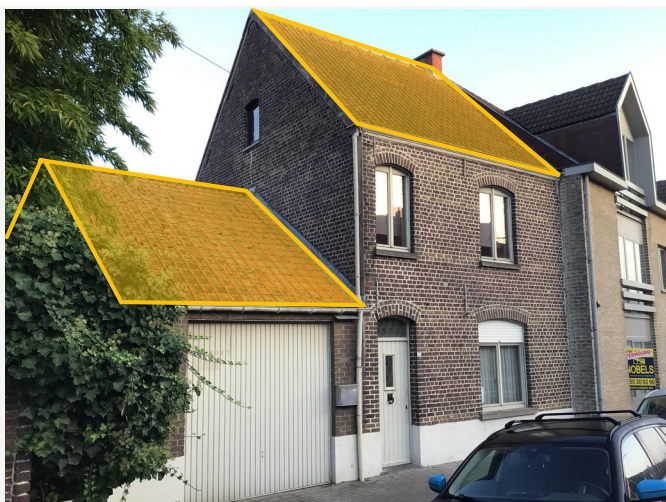
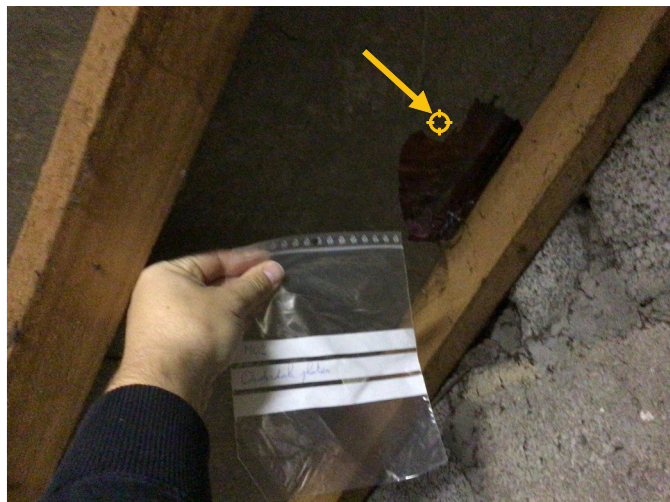
Fiche 1: Onderdak - Cementplaat

Het asbestmateriaal valt onder de mijlpaal van 2040.

Materiaal zit genageld langs de buitenkant van de balken.

Eindbeoordeling materiaalrisico	Verhoogd materiaalrisico en/of verhoogde kans op vezelvrijgave
---------------------------------	--

Gebondenheid	Categorie 1: hechtgebonden in oorsprong
Asbestsoort (vezeltype)	Alleen chrysotiel
Asbestconcentratie	Laag (< 50%)
Afschermingsgraad van het gehele materiaal	Geheel of deels (ook) vrij aan de binnenlucht
Toestand van het materiaal	Matig beschadigd, matig verweerd

#	Type	Referentie	Resultaat
1.1	Puntmonster	M02	Chrysotiel

Verwijderen

- Zorg voor een veilig beheer. Vermijd het beschadigen van het asbestmateriaal. Controleer de toestand jaarlijks op wijzigingen.

- Eenvoudige handelingen: mag via doe-het-zelf of door werknemer(s) met opleidingsattest eenvoudige handelingen
Deze toepassing mag worden verwijderd via deze methode. Bijkomende info (oa voorzorgsmaatregelen) kan je terugvinden achteraan in dit attest onder de rubriek toelichting.

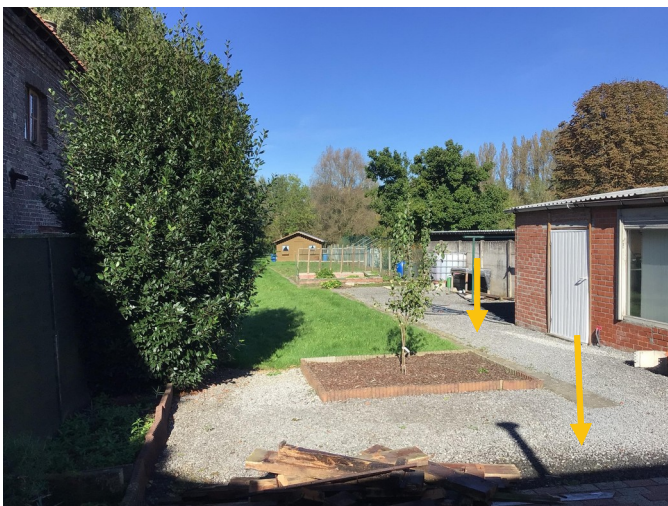
Tijdens de inspectie konden de ondergrondse leidingen niet worden geïnspecteerd. Mogelijk bestaan deze uit asbestcement. Bij herstellings-, renovatie- of sloopwerken dient er te worden nagegaan of er ondergrondse leidingen aanwezig zijn en of deze asbest bevatten.

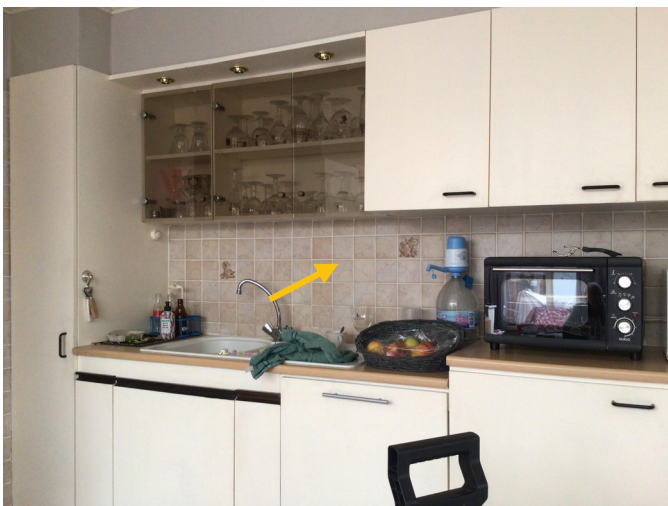
Op moment van de inspectie kon niet worden nagegaan of de tegellijm achter de muurtegels/plinten asbestverdacht is. Bij renovatie of verwijdering van de tegels dient het materiaal te worden geanalyseerd voor de werken van start gaan.

Wandtegels + tegellijm waargenomen op volgende plaatsen: keuken, WC en badkamer.

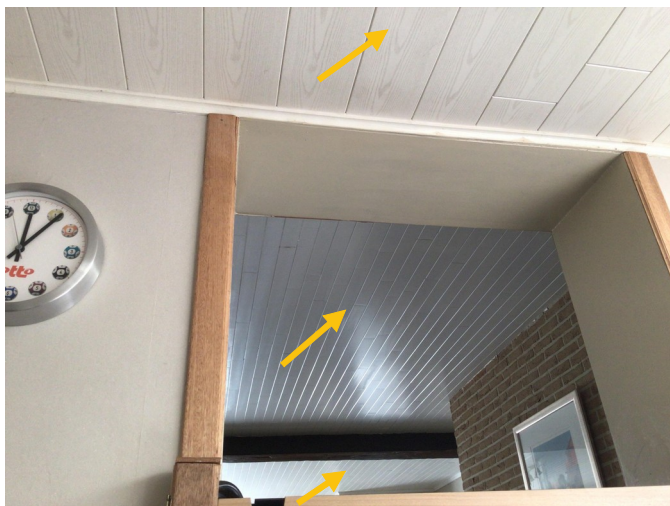
Het plafond bestaat uit hout/PVC. Zonder destructie is het niet mogelijk om na te gaan of er asbestverdachte materialen aanwezig zijn achter de plafondafwerking. Overal in de woning zijn houten plafonds geplaatst, hierdoor was het dus niet mogelijk om een staal van pleisterwerk plafonds te nemen.

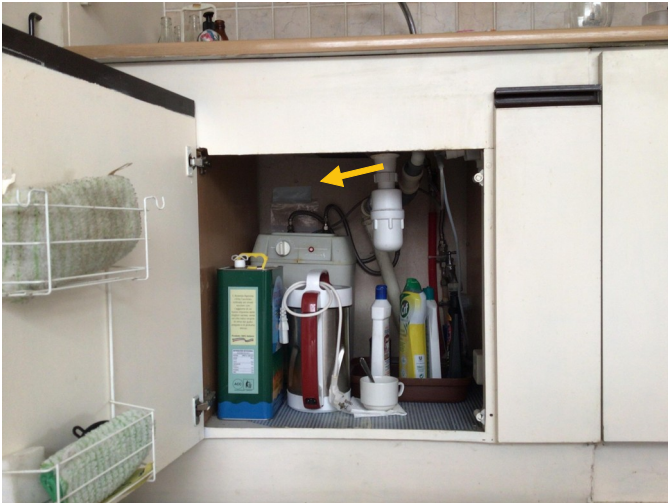
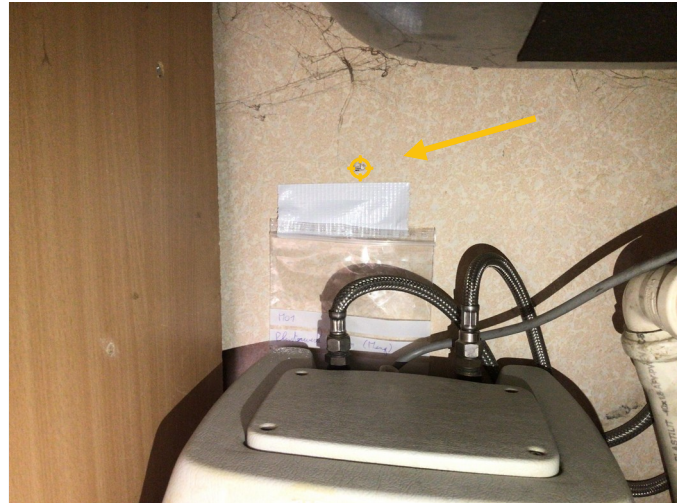
Fiche 5: Pleisterwerk wanden

Geen asbest

#	Type	Referentie	Resultaat
5.1	Mengmonster	M01	Geen asbest

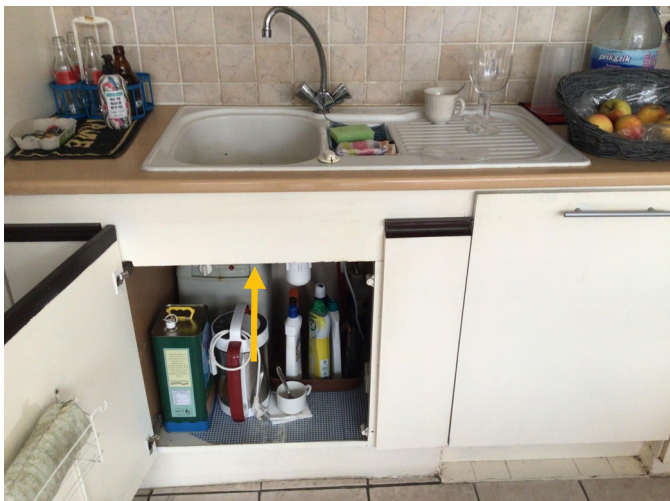
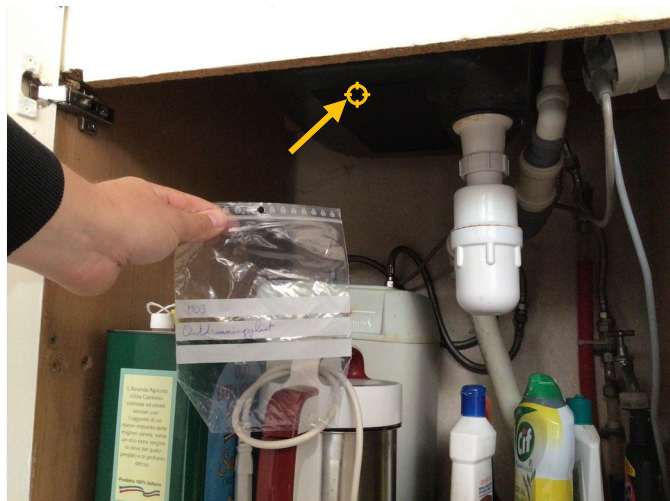
Fiche 6: Ontdreuningsplaat/anti-dreunplaat onder spoelbak

Geen asbest

#	Type	Referentie	Resultaat
6.1	Puntmonster	M03	Geen asbest
