Asbestinventarisatetest

Tuinstraat 2E, 9090 Melle

Attestnummer : 20240905-000371.000

Niet-asbestveilig

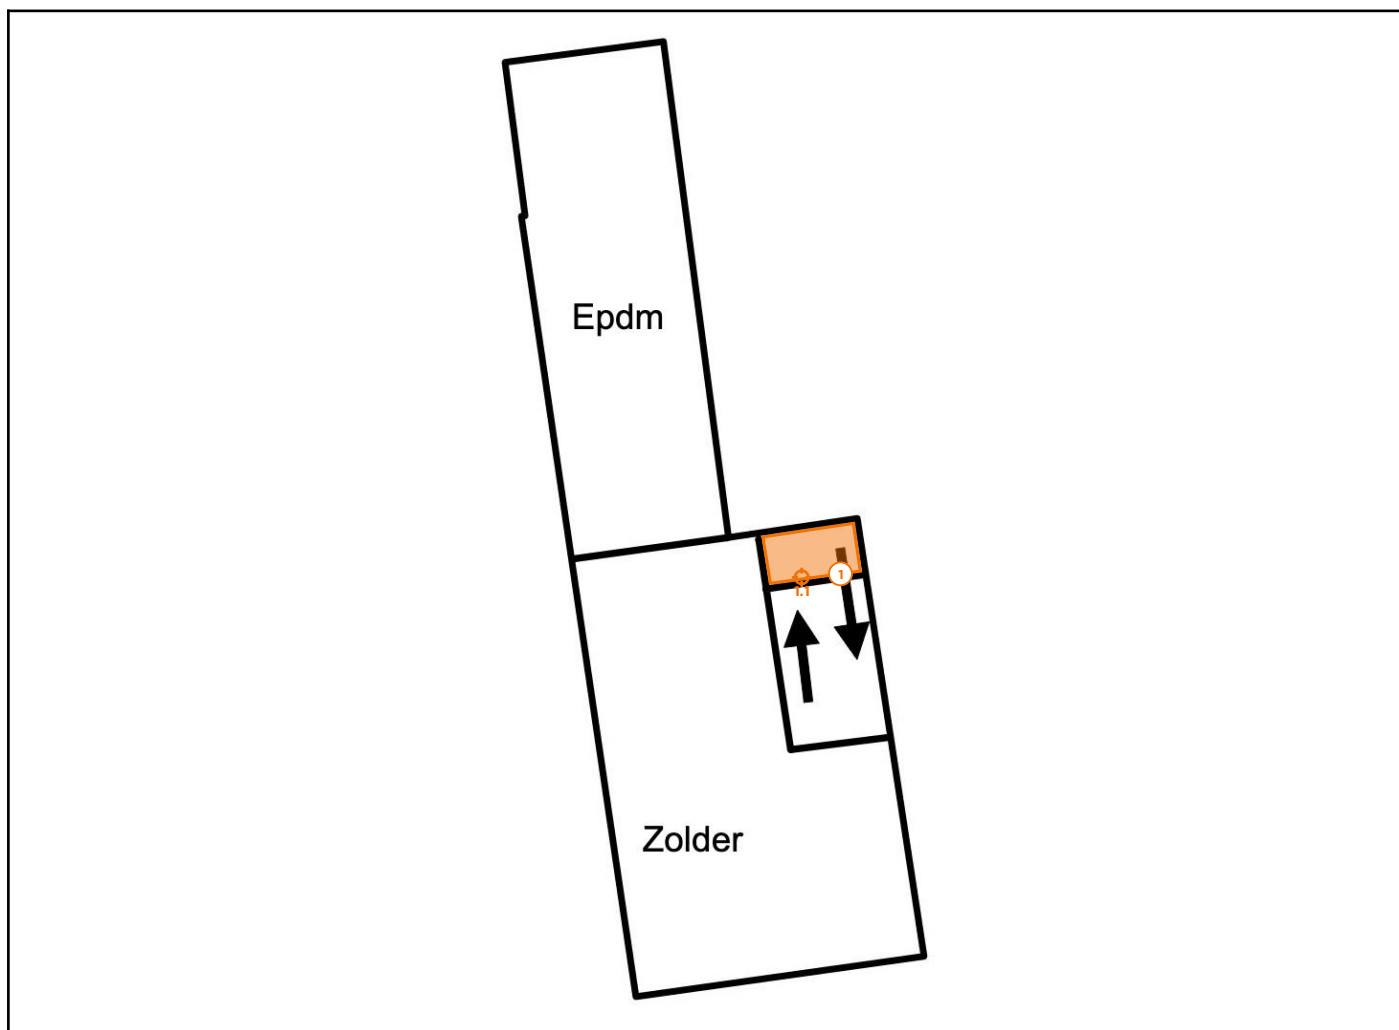
Plan 1.7: Zolderverdieping

Beschrijving	Type	Actie
1. Vloerzeil bordes 1ste naar 2de verdiep	Asbestmateriaal	Verwijderen
1.1 Code: 3	Puntmonster	-

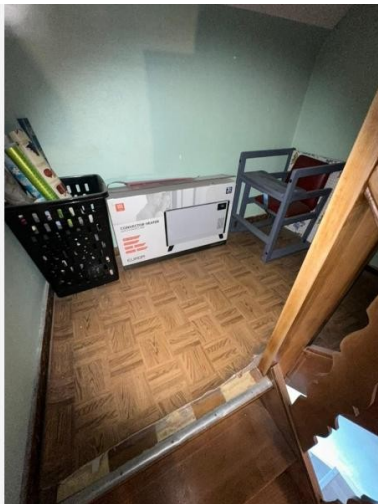
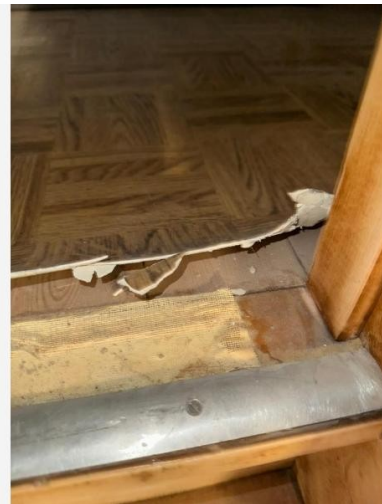
Overzichtsfoto

Detailfoto

Het asbestmateriaal valt onder de mijlpaal van 2034.

- Eenvoudige handelingen: enkel door erkend asbestverwijderaar
Het is één klein stuk die losligt op een houten vloer en lijkt verder niet gelijmd. Bij de verwijdering blijft de uiteindelijke beoordeling van verwijdermethode bij de saneerder om eventueel op te schalen naar een veiligere methode om aan de wettelijke veiligheidsvoorschriften te voldoen.
- Hermetische zone (erkend asbestverwijderaar)
Wanneer blijkt dat het vloerzeil toch zou gelijmd zijn! Het is verboden om zelf losse asbest te verwijderen!

Eindbeoordeling materiaalrisico	Verhoogd materiaalrisico en/of verhoogde kans op vezelvrijgave
---------------------------------	--

Gebondenheid	Categorie 2: niet-hechtgebonden met matrix
Asbestsoort (vezeltype)	Alleen chrysotiel
Asbestconcentratie	Hoog ($\geq 50\%$)
Afschermingsgraad van het gehele materiaal	Geheel of deels (ook) vrij aan de binnenlucht
Toestand van het materiaal	Licht beschadigd, licht verweerd. Intact calciumsilicaatmateriaal of categorie III 'gebondenheid'

#	Type	Referentie	Resultaat
1.1	Puntmonster	3	Chrysotiel

Beschrijving	Vloerzeil bordes 1ste naar 2de verdiep
Omgeving	Binnen
Primaire drager	Vloer
Asbestmateriaal	Prefab - afwerking - Vloerzeil
Bindmiddel van asbestmateriaal	Karton - papier - viltachtig
Gebondenheid op basis van bindmiddel	Niet-hechtgebonden
Hoeveelheid (oppervlakte - aantal)	<ul style="list-style-type: none">• 2,00 m² - 1 stuk
Totale oppervlakte	2,00 m ²
Eenvoudig bereikbaar	Ja
Bevestigingswijze	<ul style="list-style-type: none">• Los (al dan niet bedekt)
Identificatiemethode	Vaststelling met monstername
Destructieve handeling voor identificatie	Nee
Opmerking	Bij aflevering van het attest is de hoeveelheid zonder enige waarborg van oppervlakte en het verschil in min of meer tussen de werkelijke en de ingevoerde oppervlakte of gewicht ook al overtrof dit verschil 100%.

Verwijderen

- Scherm in afwachting van verwijdering het asbestmateriaal af van luchtstromingen en verstoring: bijvoorbeeld door het te verpakken, te fixeren, af te dekken, signalisatie - afbakening aan te brengen, ...
- Verwijder dit asbestmateriaal zo snel mogelijk. Volg de toestand goed op.

Deze verwijdering kan enkel gebeuren door een erkende firma.

Losgebonden asbest en dus verwijdering in zone of couveusezak methode uitvoeren volgens betreffende asbestverwijdering (KB16/03/2006 art.69+70)

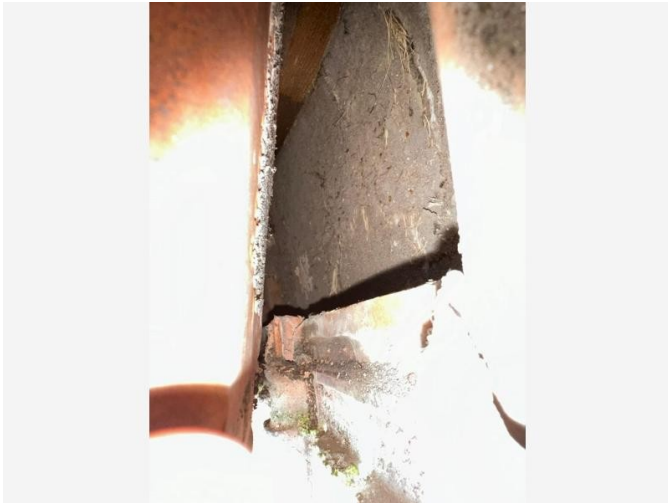
Vrije foto

Het onderdak bestaat uit papier/kartonvlies , dus niet-asbestverdacht .

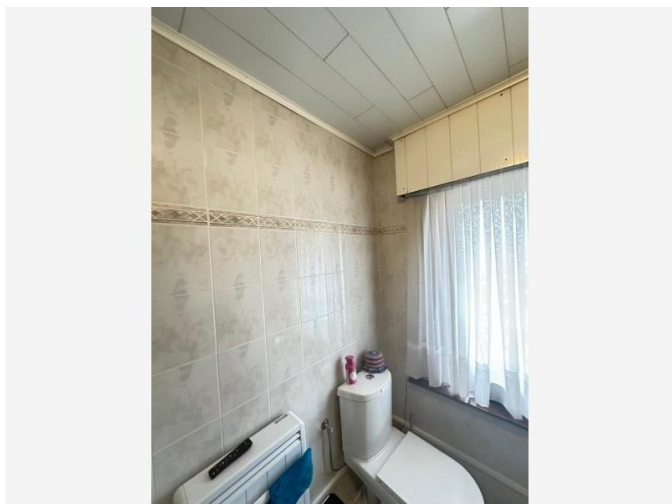
Vrije foto

Bepaalde tegellijmen konden vroeger asbesthoudend zijn , zonder destructief onderzoek kon daar echter geen uitsluitel over gedaan worden . Bij renovatie of afbraakwerken kan via staalname met zekerheid aangetoond worden of deze lijmen al dan niet asbesthoudend zijn om zo de nodige maatregelen en voorschriften te kunnen volgen .

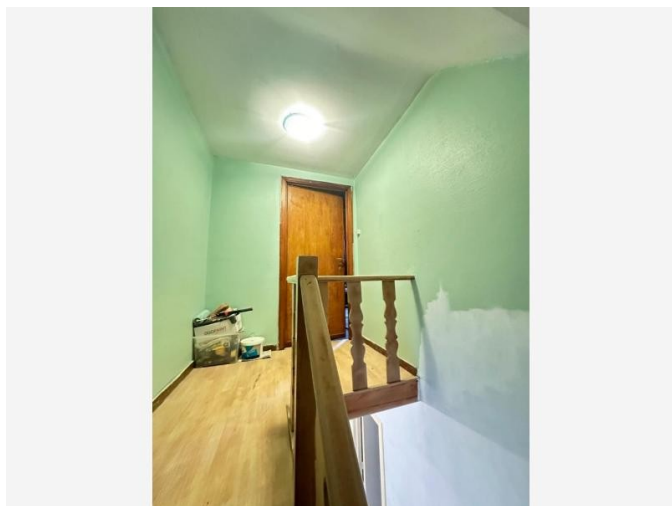
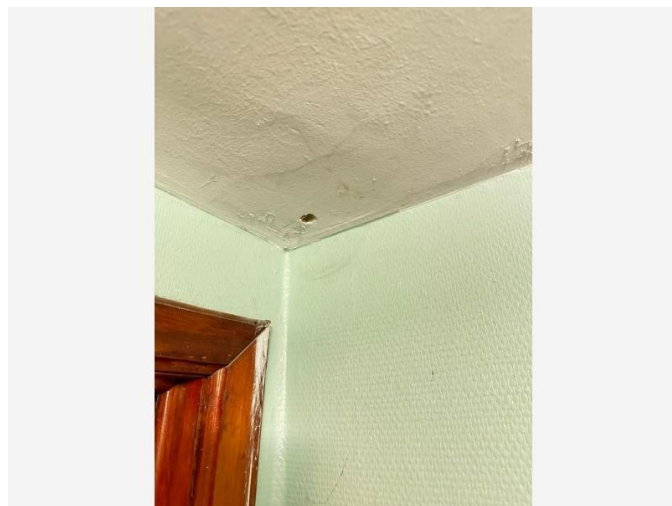
Fiche 4: Pleister plafonds

Geen asbest

#	Type	Referentie	Resultaat
4.1	Mengmonster	2	Geen asbest

Beschrijving	Pleister plafonds
Omgeving	Binnen
Primaire drager	Plafond
Bindmiddel van materiaal	Gips - kalk
Gebondenheid op basis van bindmiddel	Niet-hechtgebonden
Hoeveelheid (oppervlakte - dikte - aantal)	• 50,00 m ² - 1,00 cm - 1 stuk
Totaal volume	0,50 m ³
Identificatiemethode	Vaststelling met monstername
Destructieve handeling voor identificatie	Nee
Opmerking	De pleister muren en plafonds zijn met lijnen of vlakken aangeduid op de constructieplannen. Op alle plaatsen waar deze ontbreken was dus geen staalname mogelijk omdat er voor een andere afwerking werd gekozen. Achterliggende lagen zijn daarbij niet inspecteerbaar. Bij aflevering van het attest is de hoeveelheid zonder enige waarborg van oppervlakte en het verschil in min of meer tussen de werkelijke en de ingevoerde oppervlakte of gewicht ook al overtrof dit verschil 100%.

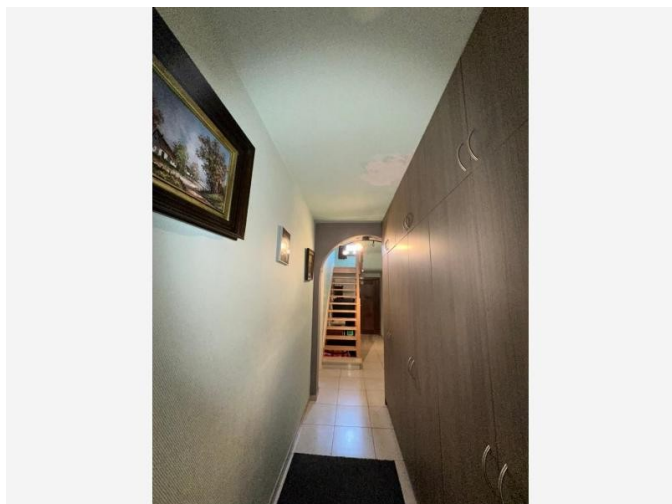
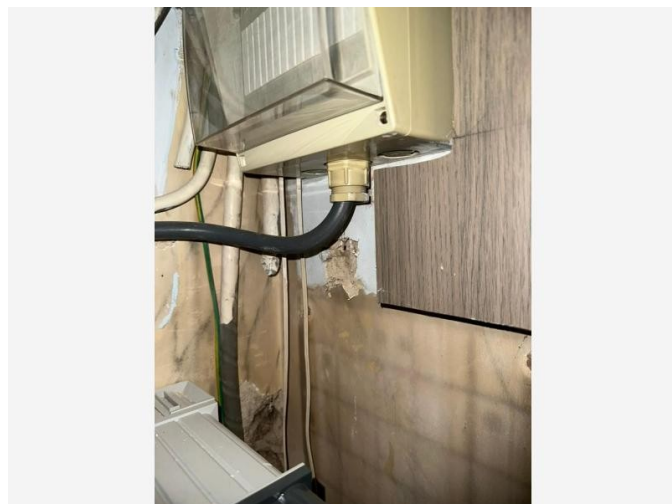
Geen asbest

#	Type	Referentie	Resultaat
5.1	Mengmonster	1	Geen asbest

Beschrijving	Pleister muren
Omgeving	Binnen
Primaire drager	Binnenwand
Bindmiddel van materiaal	Gips - kalk
Gebondenheid op basis van bindmiddel	Niet-hechtgebonden
Hoeveelheid (oppervlakte - dikte - aantal)	• 250,00 m ² - 1,00 cm - 1 stuk
Totaal volume	2,50 m ³
Identificatiemethode	Vaststelling met monstername
Destructieve handeling voor identificatie	Nee
Opmerking	De pleister muren en plafonds zijn met lijnen of vlakken aangeduid op de constructieplannen. Op alle plaatsen waar deze ontbreken was dus geen staalname mogelijk omdat er voor een andere afwerking werd gekozen. Achterliggende lagen zijn daarbij niet inspecteerbaar. Bij aflevering van het attest is de hoeveelheid zonder enige waarborg van oppervlakte en het verschil in min of meer tussen de werkelijke en de ingevoerde oppervlakte of gewicht ook al overtrof dit verschil 100%.
