Asbestinventarisatetest

Sanderuslaan 30, 9940 Evergem

Attestnummer : **20250211-000343.000**

Uitgegeven op : **11.02.2025**

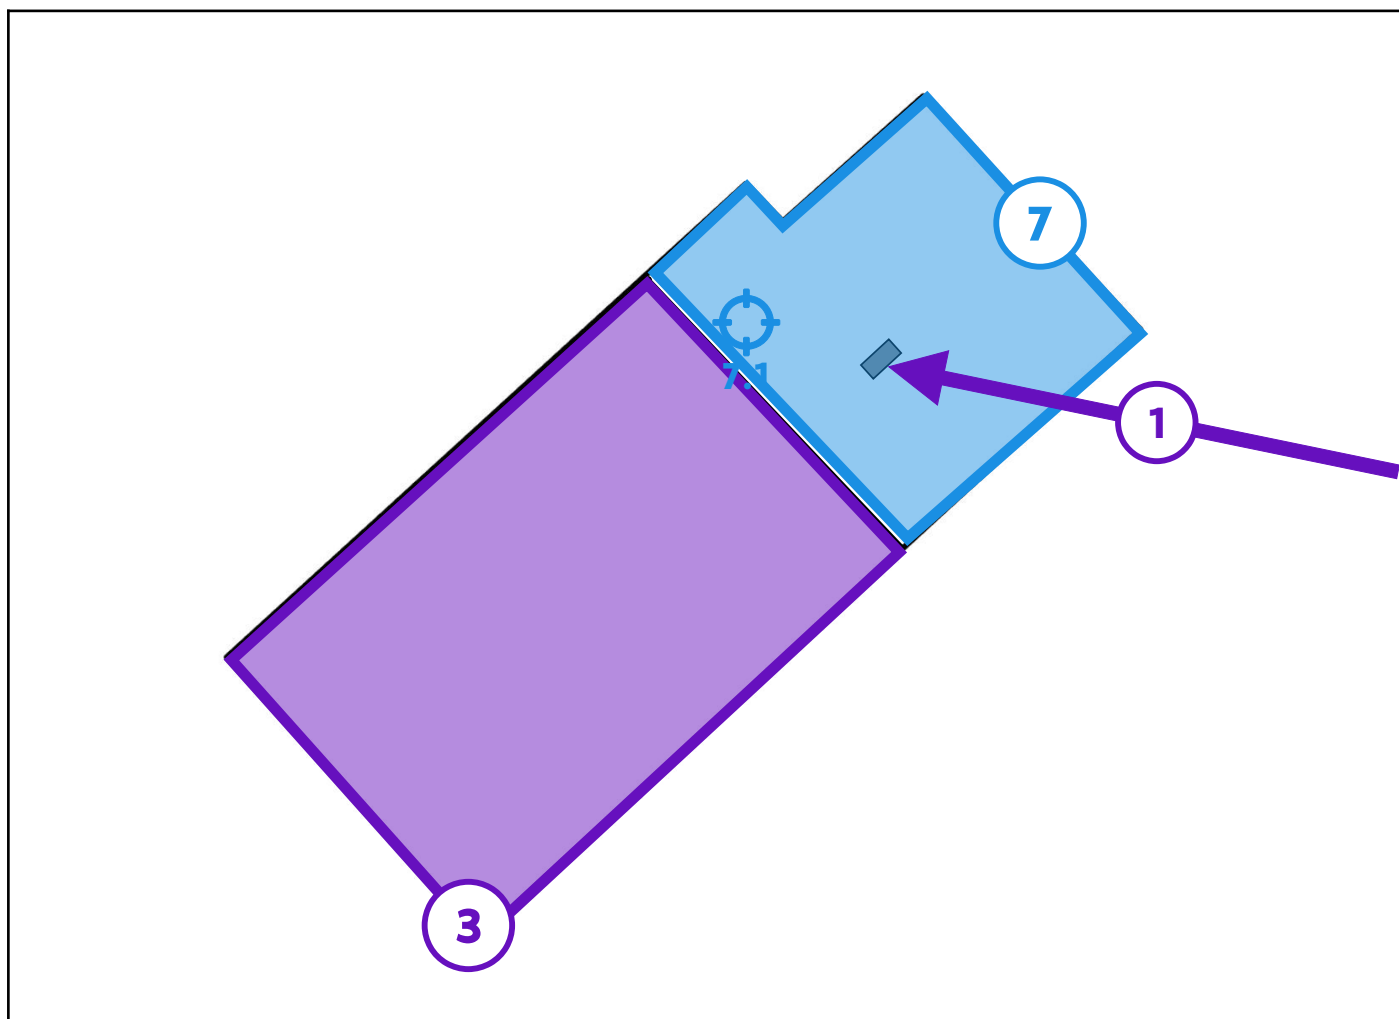
Plan 1.4: Dakplan

Beschrijving	Type	Actie
1. Niet mogelijk om de binnen/bovenzijde van de schouw te controleren	Beperking	-
3. Plat dak afgewerkt met EPDM	Advies	-
7. Onderdakplaten schuin dak	Geen asbest	-
7.1 Code: 3	Puntmonster	-

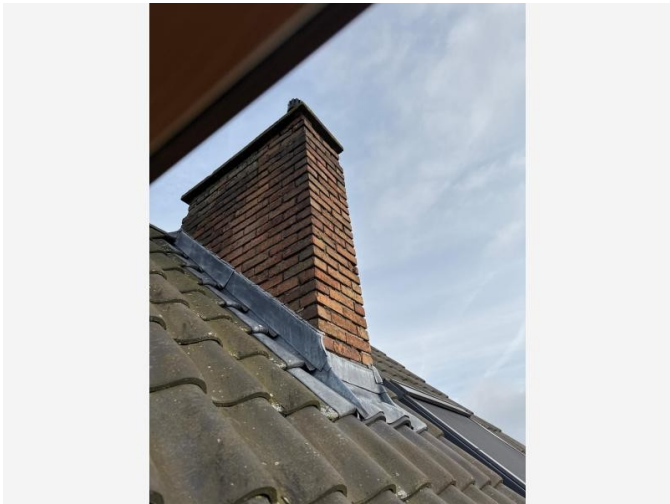
Fiche 1: Niet mogelijk om de binnen/bovenzijde van de schouw te controleren

Tijdelijke beperking

Reden: Het te onderzoeken materiaal situeert zich hoger dan 3,50 m te rekenen vanaf een veilige ondergrond

Uitleg van de asbestdeskundige: Het is niet mogelijk om de boven/binnenzijde van de schouw goed te inspecteren. Omdat de opening van de schouw hoger is dan 3,5 meter van een veilige ondergrond. De schouw kan enkel gecontroleerd worden met behulp van een stelling of hoogtewerker.

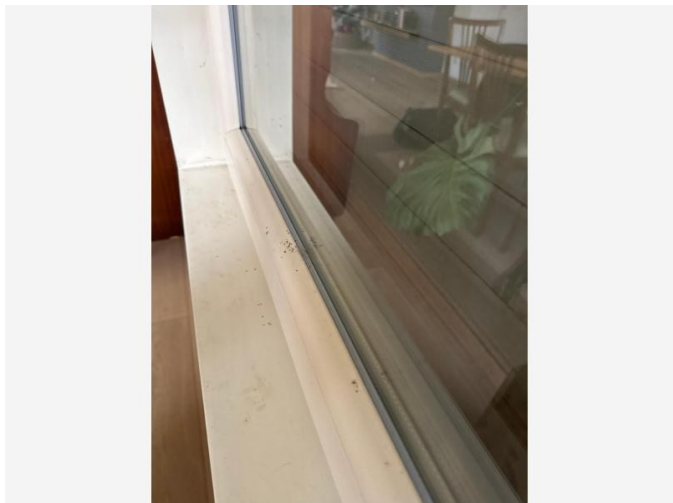
Fiche 2: Geen verdachte vensterbanken of dorpels waargenomen binnenshuis

Er werden tijdens de inspectie geen verdacht vensterbanken of dorpels waargenomen binnenshuis. De vensterbanken en dorpels binnenshuis zijn vervaardigd uit natuursteen, hout, kunststof, of andere niet verdachte materialen.

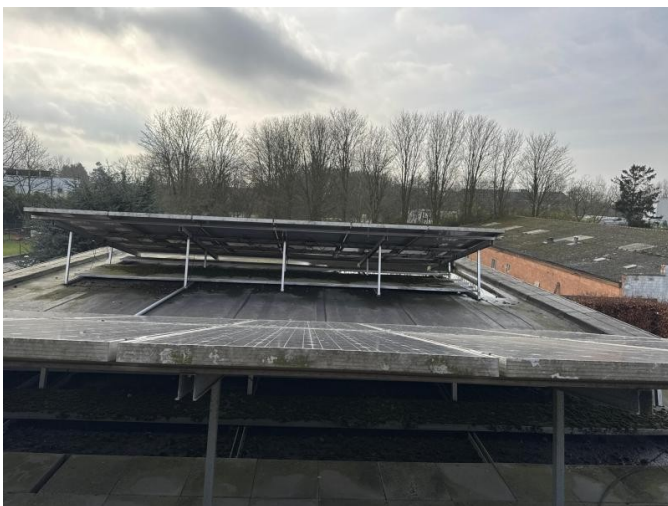
Het platte dak is afgewerkt met EPDM. Er werd tijdens de inspectie geen verdachte dakbedekking waargenomen.

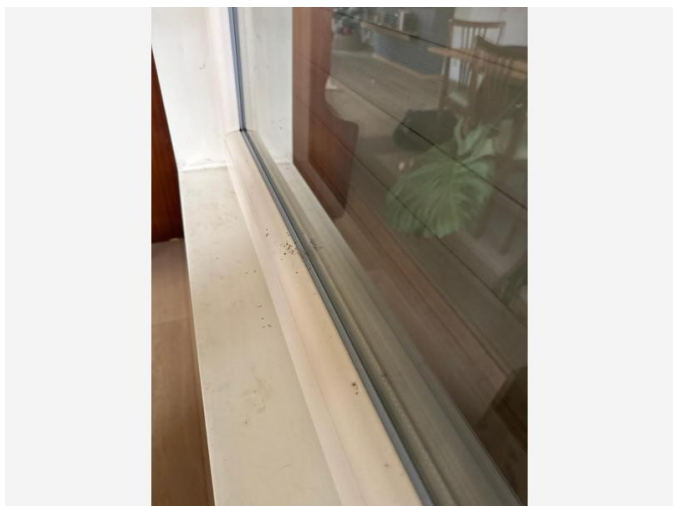
Er werd tijdens de inspectie geen verdachte mastiek waargenomen. De raamkaders zijn afgewerkt met rubbers of silicone.

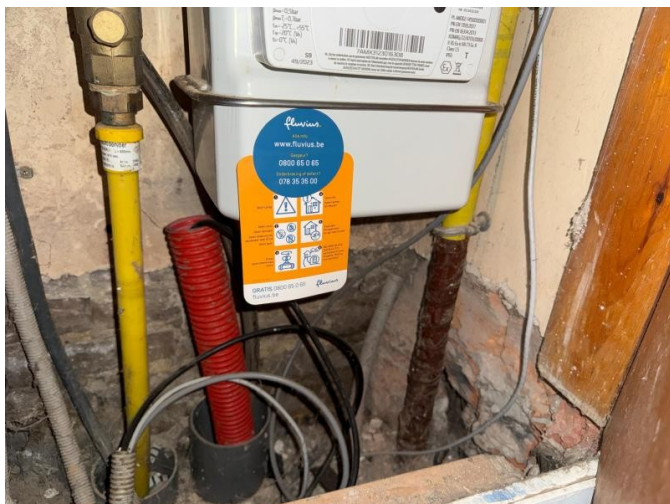
Er werden tijdens de inspectie geen verdachte doorvoeren waargenomen. De aanwezige doorvoeren zijn vervaardigd uit metaal, kunststof of andere niet verdachte materialen. Het is echter wel mogelijk dat er nog asbestverdachte doorvoeren aanwezig zijn achter de aanwezige afwerkingslagen dit enkel met destructief onderzoek kunnen waargenomen worden.

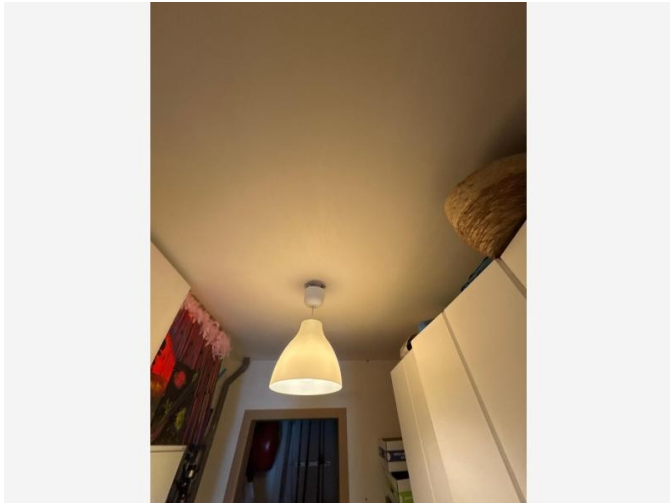
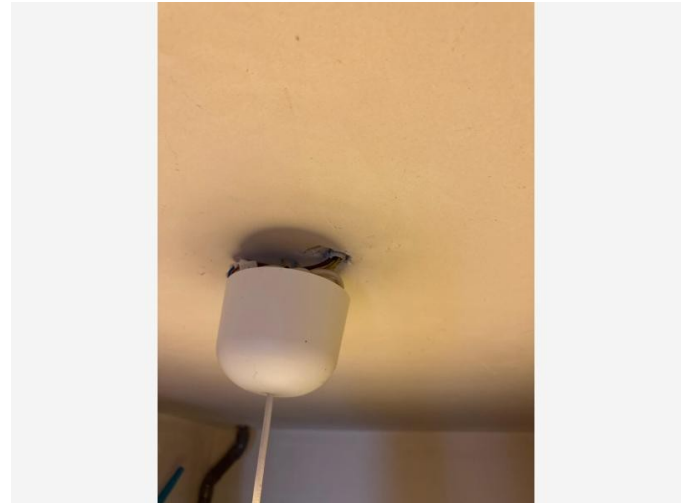
Fiche 6: pleisterwerk plafonds

Geen asbest

#	Type	Referentie	Resultaat
6.1	Mengmonster	2	Geen asbest

Beschrijving	pleisterwerk plafonds
Omgeving	Binnen
Primaire drager	Plafond
Bindmiddel van materiaal	Gips - kalk
Gebondenheid op basis van bindmiddel	Niet-hechtgebonden
Hoeveelheid (oppervlakte - dikte - aantal)	• 120,00 m ² - 1,00 cm - 1 stuk
Totaal volume	1,20 m ³
Identificatiemethode	Vaststelling met monstername
Destructieve handeling voor identificatie	Nee
Opmerking	<p>De plafonds ter hoogte van het eerste verdiep zijn afgewerkt met gipskartonplaten.</p> <p>Ter hoogte van de zolderruimte zijn alle plafonds afgewerkt met gipskartonplaten.</p>

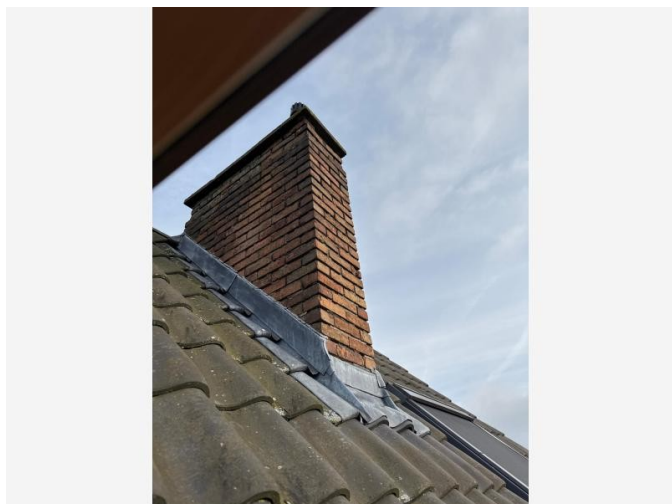
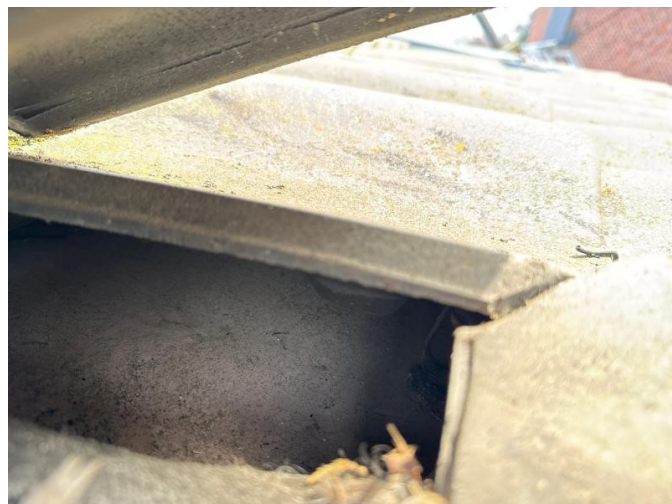
Geen asbest

#	Type	Referentie	Resultaat
7.1	Puntmonster	3	Geen asbest

Beschrijving	Onderdakplaten schuin dak
Omgeving	Grenst aan binnen- en buitenlucht
Primaire drager	Schuin dak
Bindmiddel van materiaal	Cement
Gebondenheid op basis van bindmiddel	Hecht
Hoeveelheid (oppervlakte - dikte - aantal)	• 138,00 m ² - 1,00 cm - 1 stuk
Totaal volume	1,38 m ³
Identificatiemethode	Vaststelling met monsternamen
Destructieve handeling voor identificatie	Nee

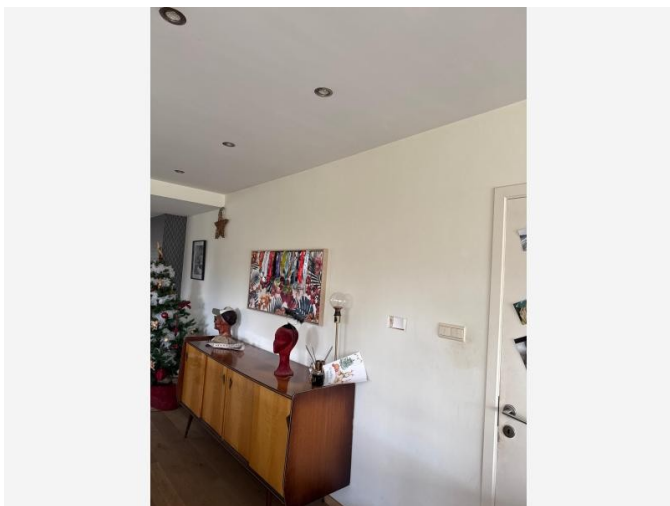
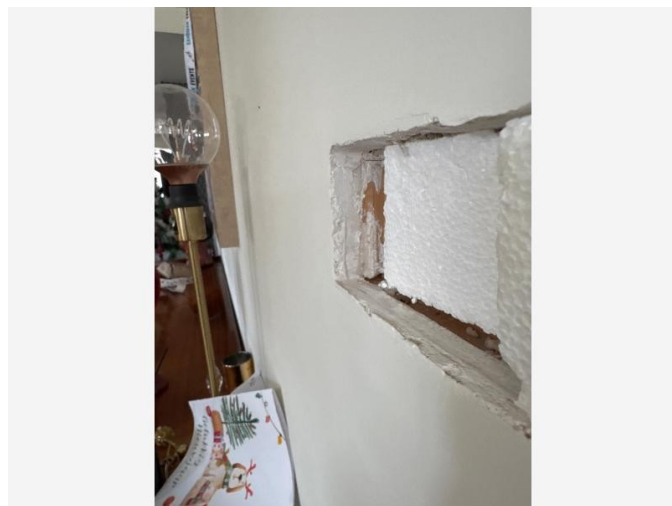
Fiche 8: Pleisterwerk binnenwanden

Geen asbest

#	Type	Referentie	Resultaat
8.1	Mengmonster	1	Geen asbest

Beschrijving	Pleisterwerk binnenwanden
Omgeving	Binnen
Primaire drager	Binnenwand
Bindmiddel van materiaal	Gips - kalk
Gebondenheid op basis van bindmiddel	Niet-hechtgebonden
Hoeveelheid (oppervlakte - dikte - aantal)	• 360,00 m ² - 1,00 cm - 1 stuk
Totaal volume	3,60 m ³
Identificatiemethode	Vaststelling met monsternamen
Destructieve handeling voor identificatie	Nee
Opmerking	<p>De binnenwanden ter hoogte van de badkamer zijn volledig afgewerkt met keramische tegels.</p> <p>Ter hoogte van de zolderruimte zijn alle binnenwanden afgewerkt met gipskartonplaten.</p>
