Asbestinventarisatetest

Tomstraat 47, 3700 Tongeren-Borgloon

Attestnummer : 20250324-000137.000

Uitgegeven op : 24.03.2025

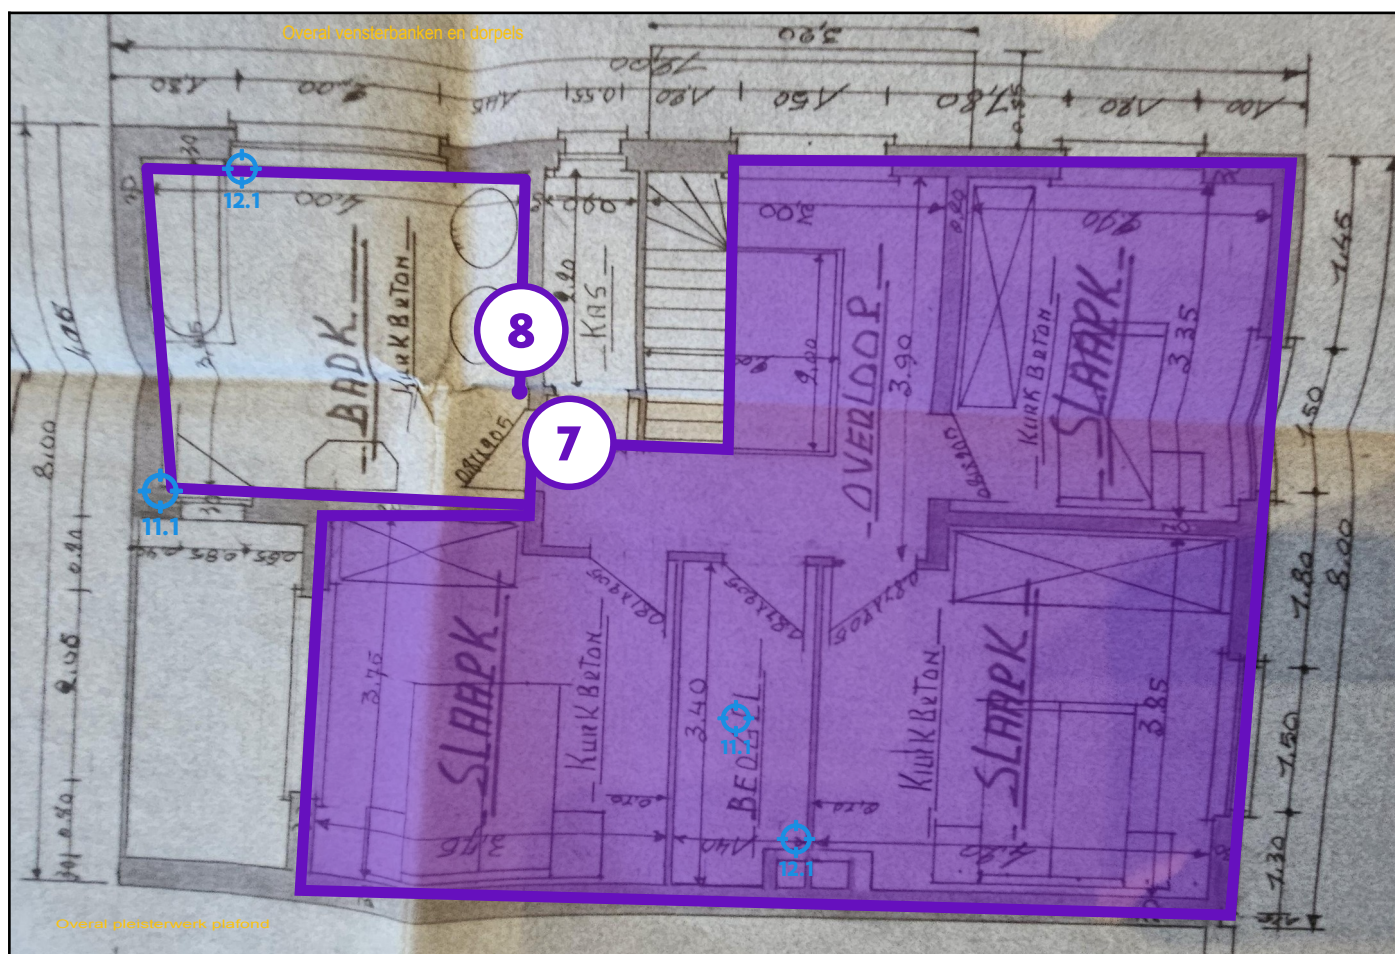
Plan 1.2: Verdieping

Beschrijving	Type	Actie
7. Laminaat/parket	Advies	-
8. Tegellijn achter faiencetegels	Advies	-
10. Vensterbanken en dorpels	Advies	-
11. Pleisterwerk plafond	Geen asbest	-
11.1 Code: MM02	Mengmonster	-
12. Pleisterwerk muren	Geen asbest	-
12.1 Code: MM01	Mengmonster	-

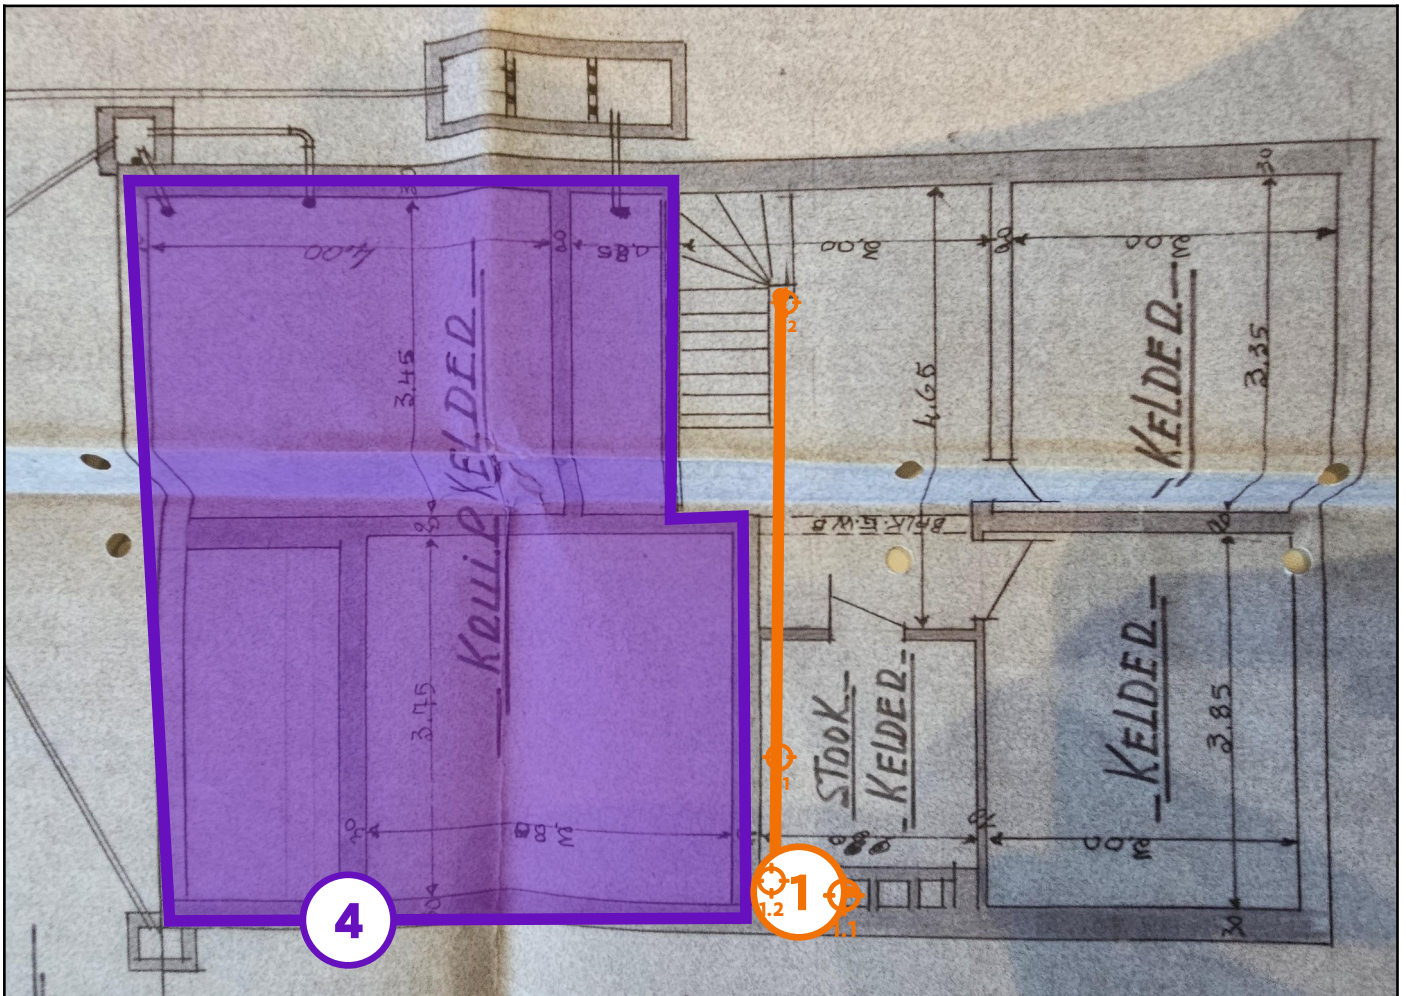
Plan 1.3: Kelder

Beschrijving	Type	Actie
1. Leidingisolatie kelder	Asbestmateriaal	Verwijderen
1.1 Code: MM03	Mengmonster	-
1.2 Code: MM04	Mengmonster	-
4. Kruipkelder	Beperking	-

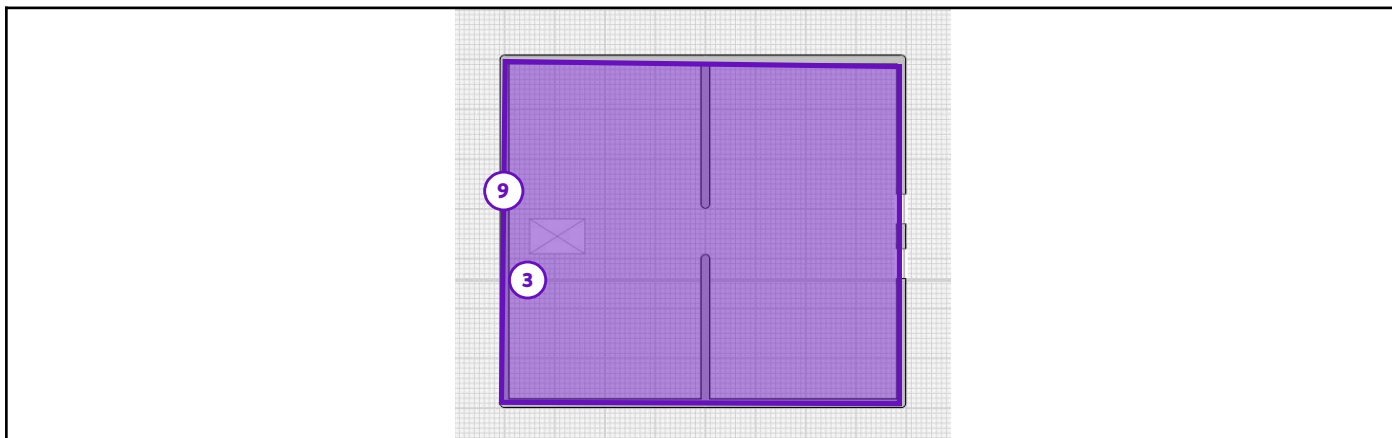
Plan 1.4: Zolder

Beschrijving	Type	Actie
3. Schoorsteen rookgaskanaal	Beperking	-
9. Geen onderdak aanwezig	Advies	-

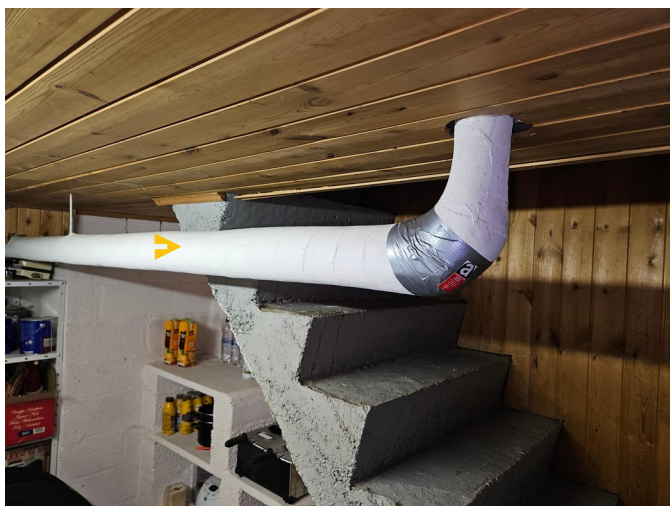
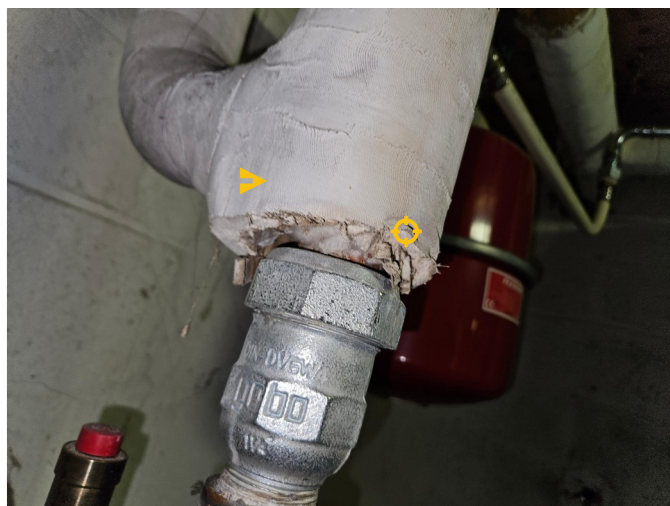
Het asbestmateriaal valt onder de mijlpaal van 2034.

Verwijderen

Eindbeoordeling materiaalrisico	Verhoogd materiaalrisico en/of verhoogde kans op vezelvrijgave
---------------------------------	--

Gebondenheid	Categorie 2: niet-hechtgebonden met matrix
Asbestsoort (vezeltype)	Alleen chrysotiel
Asbestconcentratie	Laag (< 50%)
Afschermingsgraad van het gehele materiaal	Geheel of deels (ook) vrij aan de binnenlucht
Toestand van het materiaal	Matig beschadigd, matig verweerd

#	Type	Referentie	Resultaat
1.1	Mengmonster	MM03	Chrysotiel
1.2	Mengmonster	MM04	Chrysotiel

Beschrijving	Leidingisolatie kelder
Omgeving	Binnen
Primaire drager	HVAC infrastructuur en uitrusting
Asbestmateriaal	In-situ afwerkingslagen - Thermische isolatie
Bindmiddel van asbestmateriaal	Gips - kalk
Gebondenheid op basis van bindmiddel	Niet-hechtgebonden
Hoeveelheid (lengte - omtrek - dikte - aantal)	<ul style="list-style-type: none">• 8,00 m - 30,00 cm - 0,50 cm - 1 stuk
Totaal volume	0,012 m ³
Eenvoudig bereikbaar	Ja
Bevestigingswijze	<ul style="list-style-type: none">• Verlijmd, ingegoten, versmeerd
Identificatiemethode	Vaststelling met monsternamen
Destructieve handeling voor identificatie	Nee
Opmerking	<p>Hoeveelheden zijn ter indicatie. Aan alle vermelde afmetingen/hoeveelheden/gewicht kunnen geen rechten ontleend worden.</p> <p>Er werd een mengstaal genomen van de rechte stukken (MM03) en van de bochten (MM04)</p>

- Zorg voor een veilig beheer. Vermijd het beschadigen van het asbestmateriaal. Controleer de toestand jaarlijks op wijzigingen.
- Scherm in afwachting van verwijdering het asbestmateriaal af van luchtstromingen en verstoring: bijvoorbeeld door het te verpakken, te fixeren, af te dekken, signalisatie - afbakening aan te brengen, ...
- Verwijder dit asbestmateriaal zo snel mogelijk. Volg de toestand goed op.

- Hermetische zone (erkend asbestverwijderaars)
Dit is een losgebonden asbesttoepassing. Bij beschadiging is er veel vezelvrijgave waardoor dit gevaarlijk is voor de gezondheid. Verwijdering mag enkel gebeuren door een erkend asbestverwijderaars in hermetische zone.

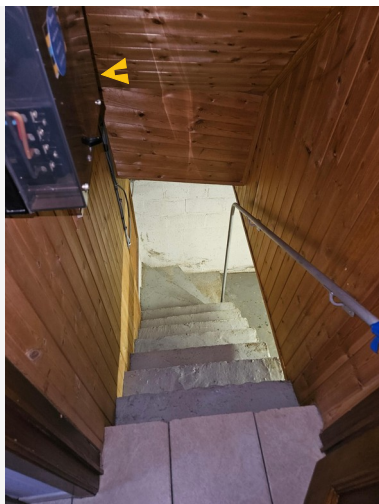
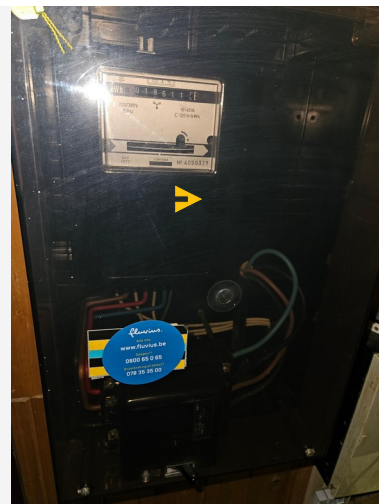
Het asbestmateriaal valt onder de mijlpaal van 2040.

Zorgvuldig beheren

Eindbeoordeling materiaalrisico	Zeer laag materiaalrisico en/of zeer lage kans op vezelvrijgave
---------------------------------	---

Gebondenheid	Categorie 1: hechtgebonden in oorsprong
Asbestsoort (vezeltype)	Crocidoliet aanwezig
Asbestconcentratie	Laag (< 50%)
Afschermingsgraad van het gehele materiaal	Stootvaste afscherming of omkasting
Toestand van het materiaal	Onbeschadigd, niet verweerd

Beschrijving	Bakeliet tellerkast
Omgeving	Binnen
Primaire drager	Communicatie en elektrische infrastructuur en uitrusting
Asbestmateriaal	Plaat, paneel, tablet - Type Bakeliet
Bindmiddel van asbestmateriaal	Kunststof of -hars
Gebondenheid op basis van bindmiddel	Hecht
Hoeveelheid (oppervlakte - dikte - aantal)	<ul style="list-style-type: none">• 0,07 m² - 0,50 cm - 1 stuk
Totaal volume	< 0,001 m ³
Eenvoudig bereikbaar	Ja
Bevestigingswijze	<ul style="list-style-type: none">• Geschroefd
Identificatiemethode	Vaststelling zonder monsternamen
Destructieve handeling voor identificatie	Nee
Opmerking	Deze oppervlakte werd niet gemeten, maar geschat op basis van een benadering van de aanwezige tellerkast. Deze schatting mag niet worden gebruikt als maatstaf voor heffingen. Deze meter dient verplicht als asbestverdacht opgenomen te worden door de overheid. We hebben geen staalname uitgevoerd om de functionaliteit van de tellerkast niet in gevaar te brengen. Daarnaast is staalname verboden, aangezien de tellerkast eigendom is van de nutsvoorzieningsmaatschappij.

- Zorg voor een veilig beheer. Vermijd het beschadigen van het asbestmateriaal. Controleer de toestand jaarlijks op wijzigingen.

- Eenvoudige handelingen: mag via doe-het-zelf of door werknemer(s) met opleidingsattest eenvoudige handelingen
Deze toepassing mag volgens de huidige wetgeving worden verwijderd via eenvoudige handelingen. Aangezien deze toepassing echter eigendom is van de nutsvoorzieningsmaatschappij, mag deze uitsluitend worden verwijderd door hen of door een door hen aangestelde onderaannemer die beschikt over de nodige attesten en opleidingen. Daarom wordt hier verwezen naar de methode van een erkende verwijderaar, maar in feite dient dit via de nutsvoorzieningsmaatschappij te verlopen.

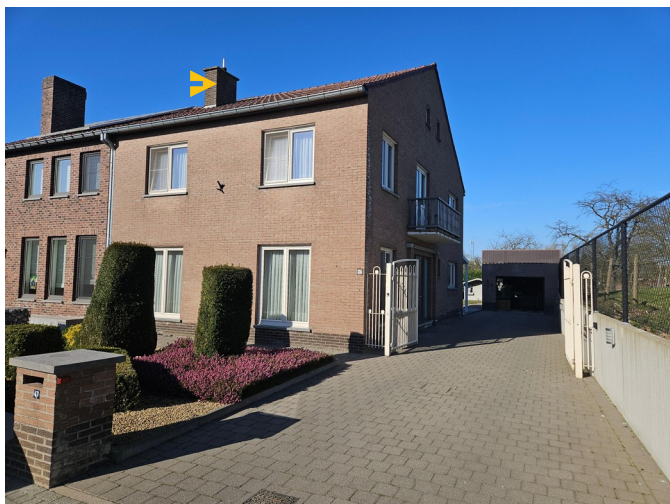
Situeringfoto

Tijdelijke beperking

Reden: Het te onderzoeken materiaal situeert zich hoger dan 3,50 m te rekenen vanaf een veilige ondergrond

Uitleg van de asbestdeskundige: Het rookgaskanaal is niet beoordeeld. Aan de buitenzijde is het hoger dan 3,5 meter om de schoorsteen te inspecteren. Het is niet zichtbaar of er een asbestverdacht rookgaskanaal aanwezig is in de schoorsteen. Conform ons inspectieprotocol mogen wij een beperking invoeren voor hoogtes hoger dan 3,5 m.

(Asbest)materiaal	Rookgaskanaal
Karakterisatie	Asbest (verdacht)
Primaire drager	HVAC infrastructuur en uitrusting

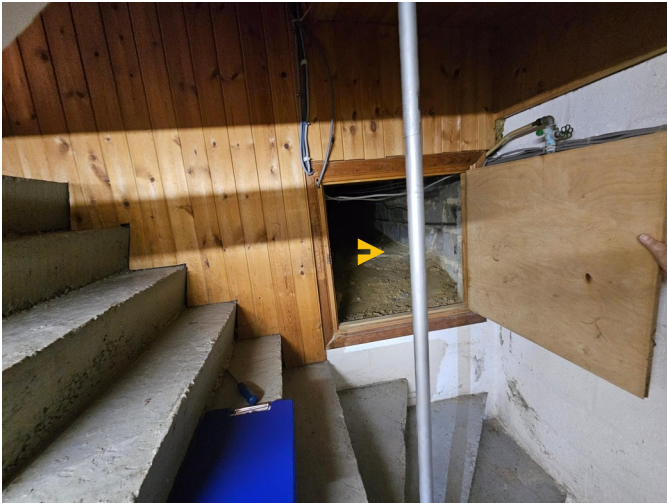
Situeringfoto

Permanente beperking

Reden: Het onderzoek kan niet uitgevoerd worden binnen de bepalingen van de Welzijnswet

Uitleg van de asbestdeskundige: De hoogte van de te onderzoeken locatie is kleiner dan 1,5 meter.

Visueel wel ingekeken en op het eerste zicht geen verdachte asbestmaterialen te zien buiten een stuk leidingisolatie met een zwart omhulsel. Dit kan een bitumen toepassing zijn en asbestverdacht zijn.

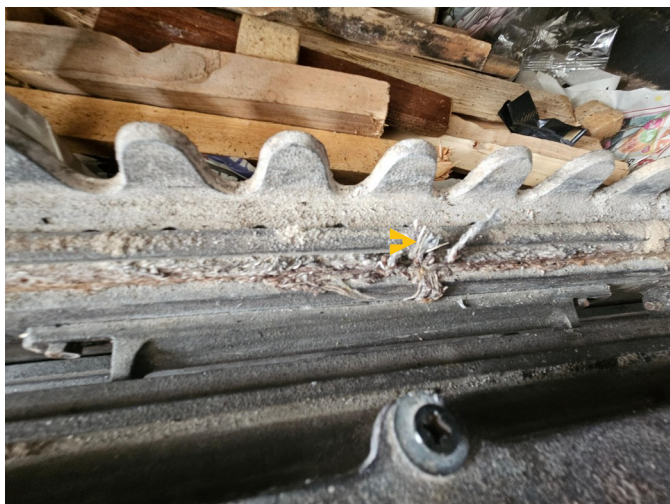
De kachelkoord bestaat uit een blinkende kern en is daardoor niet-asbestverdacht.

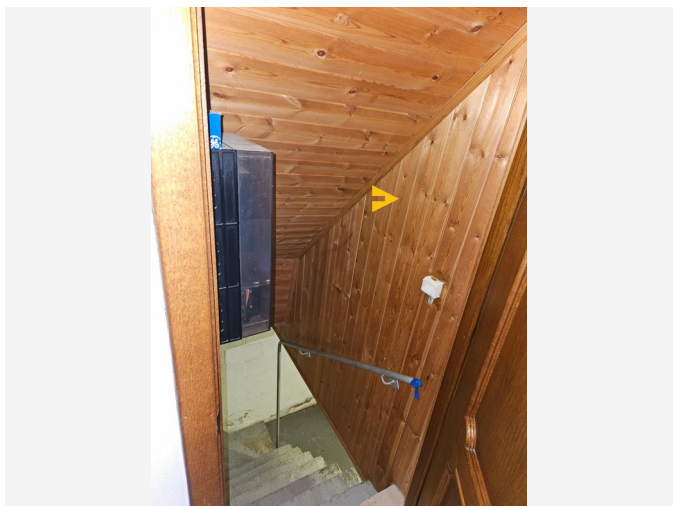
Sommige plafonds en wanden bestaan uit hout en zijn dus niet-asbestverdacht. Er kan geen uitspraak gedaan worden over achterliggende lagen zonder een destructief onderzoek.

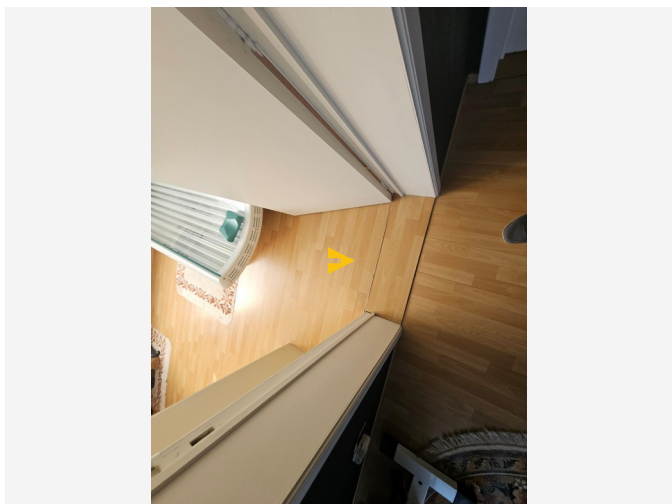
De vloer bestaat uit laminaat/parket en is niet-asbestverdacht. Er kan echter geen uitspraak gedaan worden over onderliggende lagen zonder een destructief onderzoek.

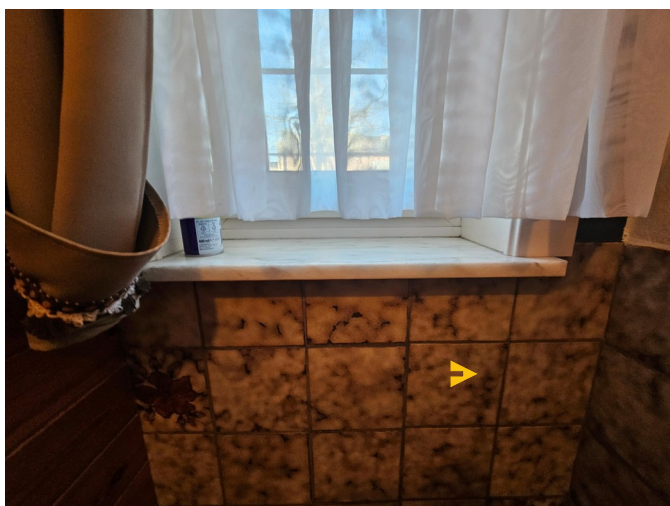
- Achter faiencetegels kan zich asbesthoudende tegellijm bevinden.
- Staalname is niet mogelijk zonder beschadiging toe te brengen.
- Het is aangeraden om bij werken een staalname te laten uitvoeren om de aanwezigheid van asbest uit te kunnen sluiten.

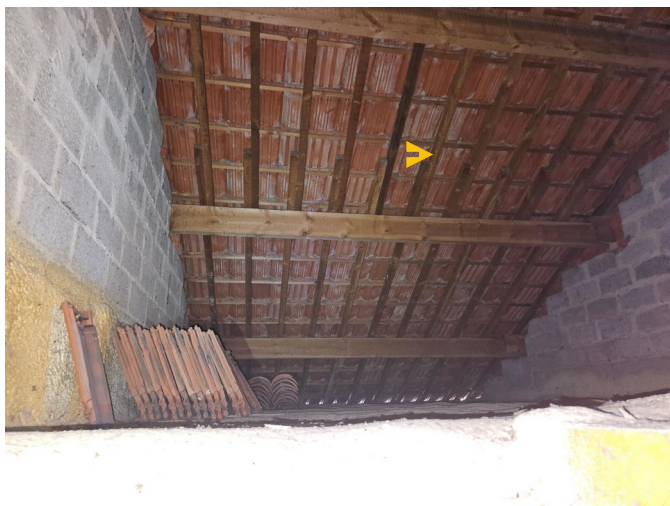
Tijdens de inspectie van dit gebouw hebben we vastgesteld dat er geen onderdak aanwezig is in de dakstructuur.

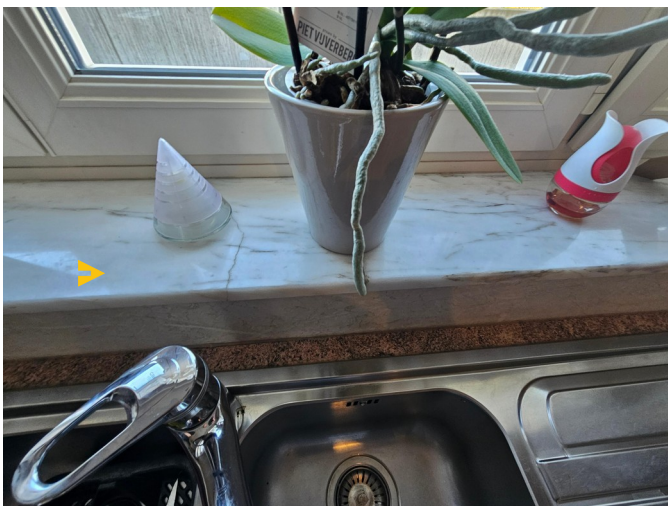
Alle vensterbanken en dorpels bestaan uit natuursteen of een ander materiaal en zijn dus niet-asbestverdacht. Vensterbanken en dorpels kunnen uit asbesthoudende massal bestaan.

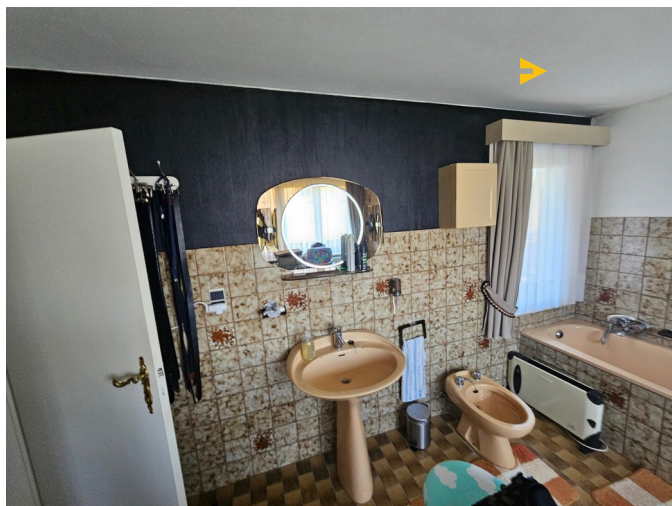
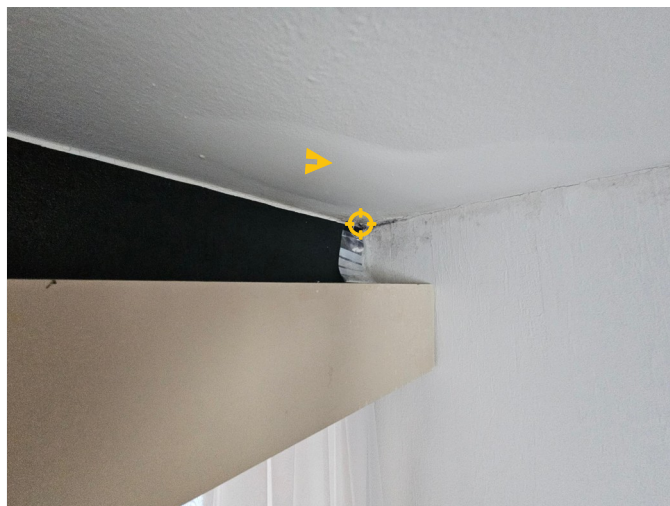
Fiche 11: Pleisterwerk plafond

Geen asbest

#	Type	Referentie	Resultaat
11.1	Mengmonster	MM02	Geen asbest

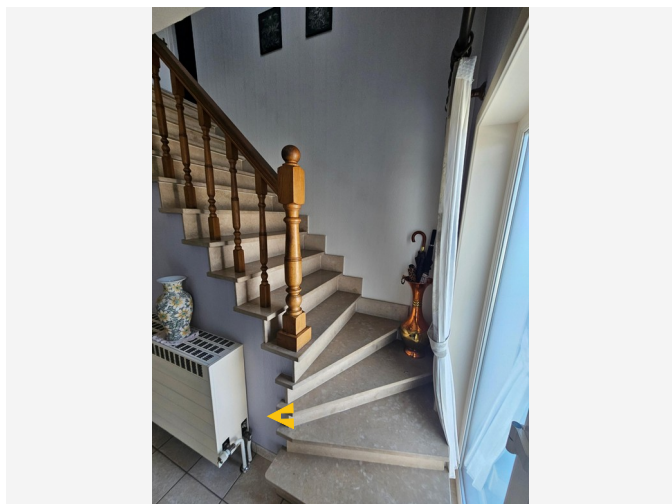
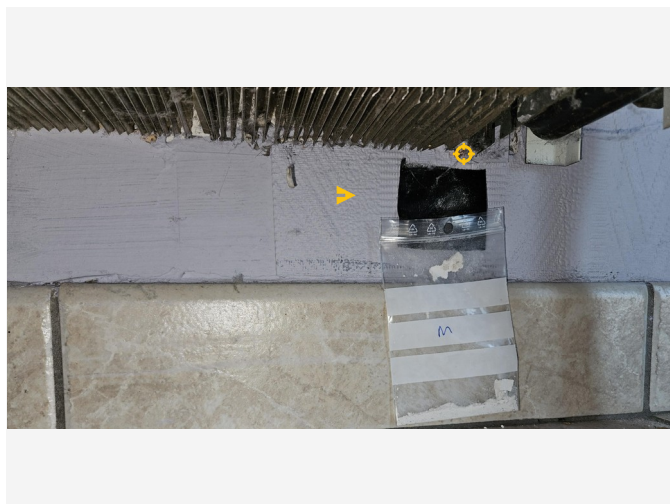
Fiche 12: Pleisterwerk muren

Geen asbest

#	Type	Referentie	Resultaat
12.1	Mengmonster	MM01	Geen asbest
