Asbestinventarisatetest

Stationsstraat 26, 9600 Ronse

Attestnummer : 20240704-000369.000

Uitgegeven op : 04.07.2024

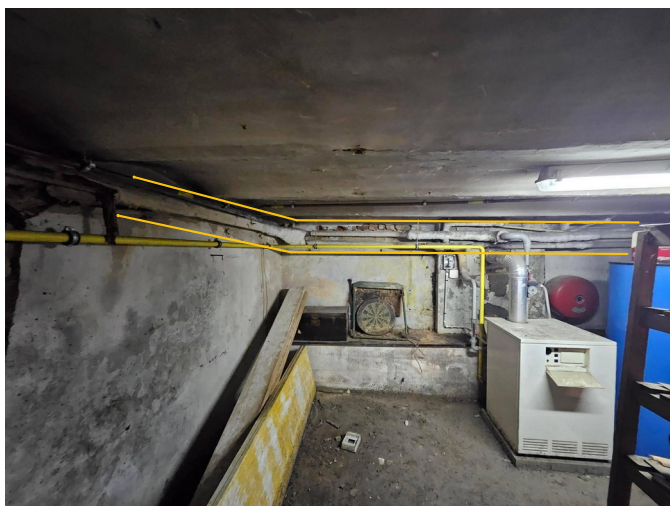
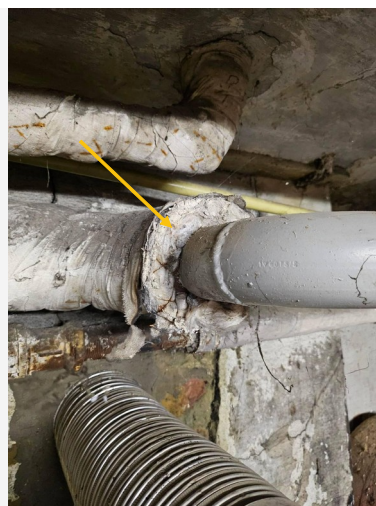
Het asbestmateriaal valt onder de mijlpaal van 2034.

Eindbeoordeling materiaalrisico	Hoog materiaalrisico en/of hoge kans op vezelvrijgave
---------------------------------	---

Gebondenheid	Categorie 2: niet-hechtgebonden met matrix
Asbestsoort (vezeltype)	Amfibool aanwezig, uitgezonderd crocidoliet
Asbestconcentratie	Hoog ($\geq 50\%$)
Afschermingsgraad van het gehele materiaal	Geheel of deels (ook) vrij aan de binnenlucht
Toestand van het materiaal	Zwaar beschadigd, zwaar verweerd

#	Type	Referentie	Resultaat
1.1	Mengmonster	MM1	Chrysotiel, Amosiet

Beschrijving	Leidingisolatie - kelder
Omgeving	Binnen
Primaire drager	HVAC infrastructuur en uitrusting
Asbestmateriaal	In-situ afwerkingslagen - Thermische isolatie
Bindmiddel van asbestmateriaal	Gips - kalk
Gebondenheid op basis van bindmiddel	Niet-hechtgebonden
Hoeveelheid (lengte - omtrek - dikte - aantal)	<ul style="list-style-type: none">• 10,00 m - 40,00 cm - 4,00 cm - 1 stuk
Totaal volume	0,16 m ³
Eenvoudig bereikbaar	Ja
Bevestigingswijze	<ul style="list-style-type: none">• Verlijmd, ingegoten, versmeerd
Identificatiemethode	Vaststelling met monsternamen
Destructieve handeling voor identificatie	Nee
Opmerking	Opgegeven maten en hoeveelheden zijn louter indicatief en dienen geenszins ter staving van een meetstaat.

Dringend verwijderen

- Verwijder dit asbestmateriaal zo snel mogelijk. Volg de toestand goed op.

- Hermetische zone (erkend asbestverwijderaar)
Zeer gevaarlijke toepassing. Enkel te verwijderen door erkend asbestverwijderaar.

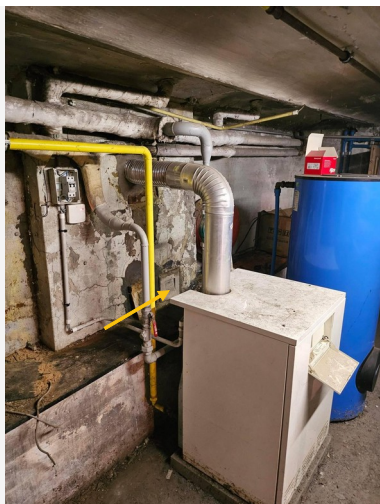
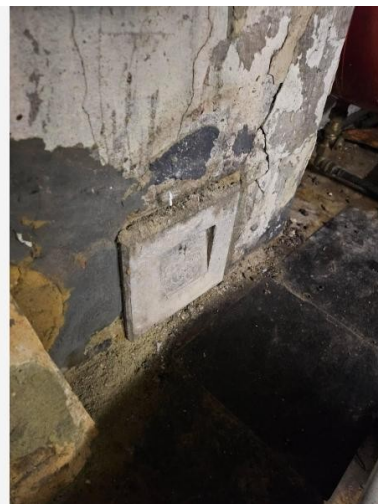
Het asbestmateriaal valt onder de mijlpaal van 2040.

Eindbeoordeling materiaalrisico	Laag materiaalrisico en/of verlaagde kans op vezelvrijgave
---------------------------------	--

Gebondenheid	Categorie 1: hechtgebonden in oorsprong
Asbestsoort (vezeltype)	Crocidoliet aanwezig
Asbestconcentratie	Laag (< 50%)
Afschermingsgraad van het gehele materiaal	Geheel of deels (ook) vrij aan de binnenlucht
Toestand van het materiaal	Onbeschadigd, niet verweerd

Beschrijving	Roetschuifje
Omgeving	Binnen
Primaire drager	HVAC infrastructuur en uitrusting
Asbestmateriaal	Brandwerende afsluiting (prefab geheel) - Luik
Bindmiddel van asbestmateriaal	Cement
Gebondenheid op basis van bindmiddel	Hecht
Hoeveelheid (gewicht - aantal)	<ul style="list-style-type: none">• 2,50 kg - 1 stuk
Totaal gewicht	2,50 kg
Eenvoudig bereikbaar	Ja
Bevestigingswijze	<ul style="list-style-type: none">• Geklemd
Identificatiemethode	Vaststelling zonder monstername
Destructieve handeling voor identificatie	Nee
Opmerking	Opgegeven maten en hoeveelheden zijn louter indicatief en dienen geenszins ter staving van een meetstaat.

Zorgvuldig beheren

- Zorg voor een veilig beheer. Vermijd het beschadigen van het asbestmateriaal. Controleer de toestand jaarlijks op wijzigingen.

- Eenvoudige handelingen: mag via doe-het-zelf of door werknemer(s) met opleidingsattest eenvoudige handelingen
Het roetschuifje is eenvoudig te verwijderen door uit te schuiven. Afvoeren zonder te breken en mits het nemen van de nodige voorzorgsmaatregelen.

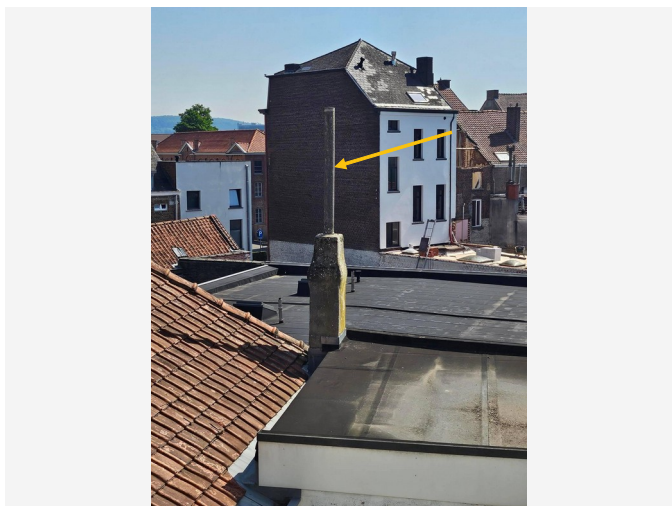
Vrije foto

De koker is asbesthoudend, maar behoort mijn inziens tot het aanpalende gebouw.

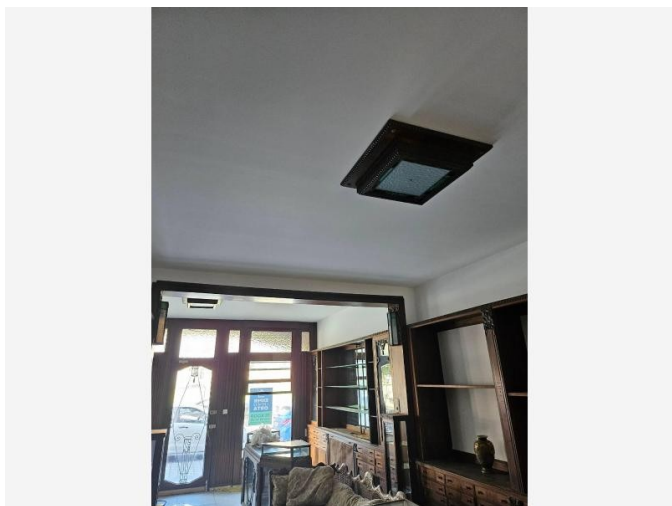
Vrije foto

De plafonds zijn opgebouwd uit gyproc. Geen pleisterwerk. Niet asbestverdacht.

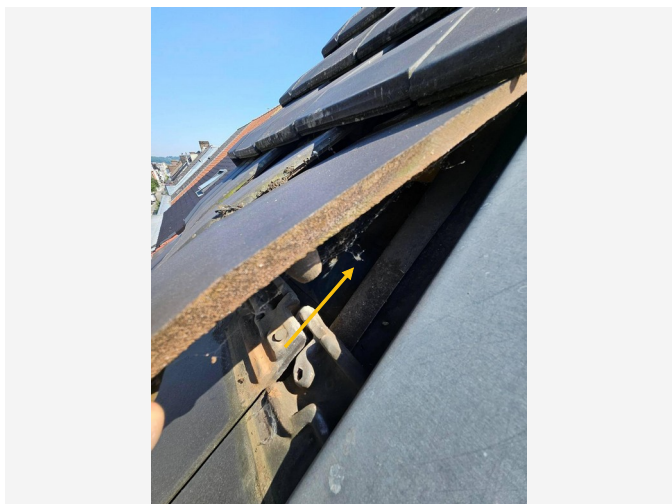
Vrije foto

Het onderdak bestaat uit een blauw zeil. Niet asbestverdacht.

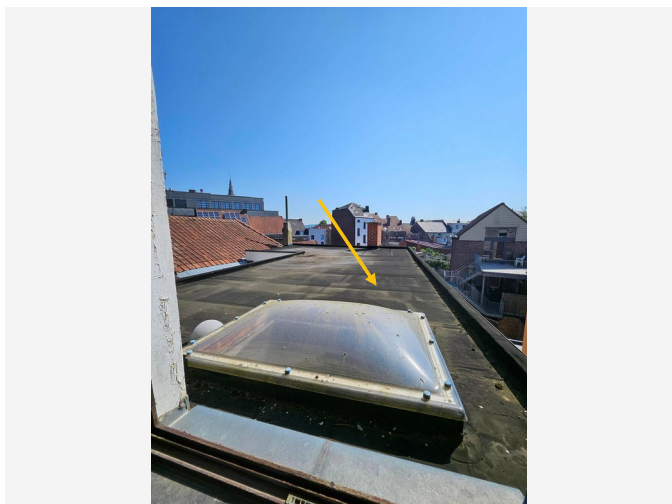
Vrije foto

Het plat dak is afgewerkt in EPDM, hetgeen niet asbestverdacht is. Uiteraard is het steeds mogelijk dat er nog oude onderliggende asbesthoudende roofing aanwezig is.

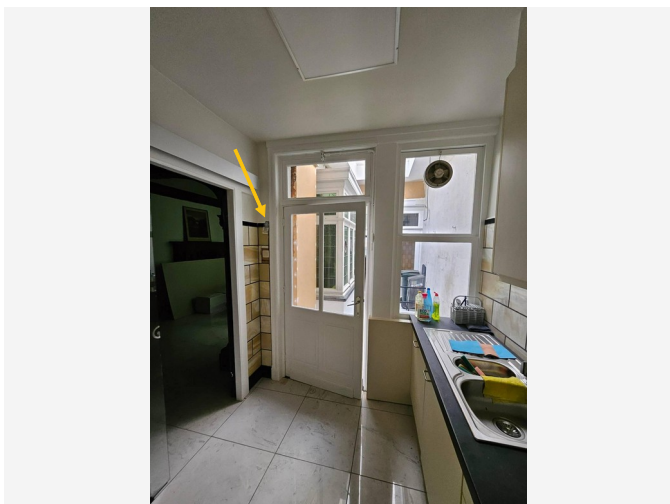
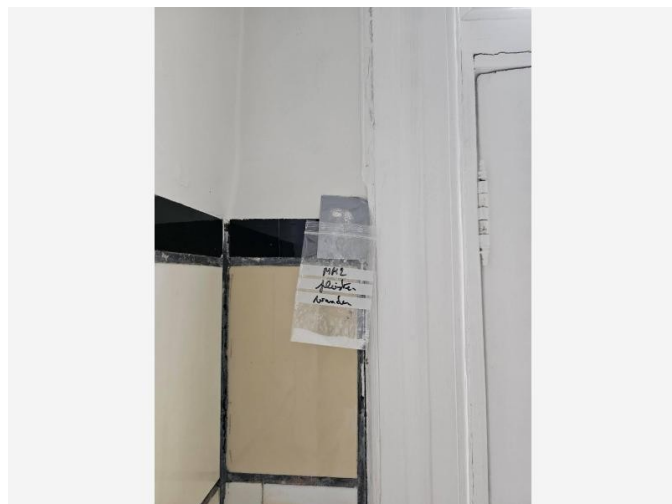
Geen asbest

#	Type	Referentie	Resultaat
7.1	Mengmonster	MM2	Geen asbest

Beschrijving	Pleister - wanden
Omgeving	Binnen
Primaire drager	Binnenwand
Bindmiddel van materiaal	Gips - kalk
Gebondenheid op basis van bindmiddel	Niet-hechtgebonden
Hoeveelheid (oppervlakte - dikte - aantal)	• 350,00 m ² - 1,00 cm - 1 stuk
Totaal volume	3,50 m ³
Identificatiemethode	Vaststelling met monstername
Destructieve handeling voor identificatie	Nee
Opmerking	Opgegeven maten en hoeveelheden zijn louter indicatief en dienen geenszins ter staving van een meetstaat.

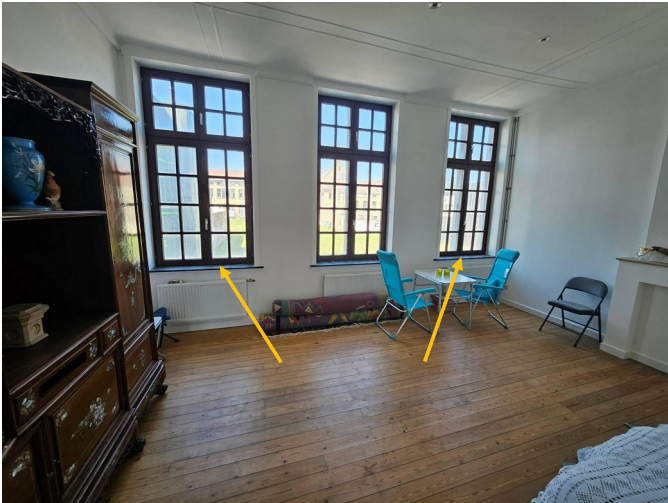
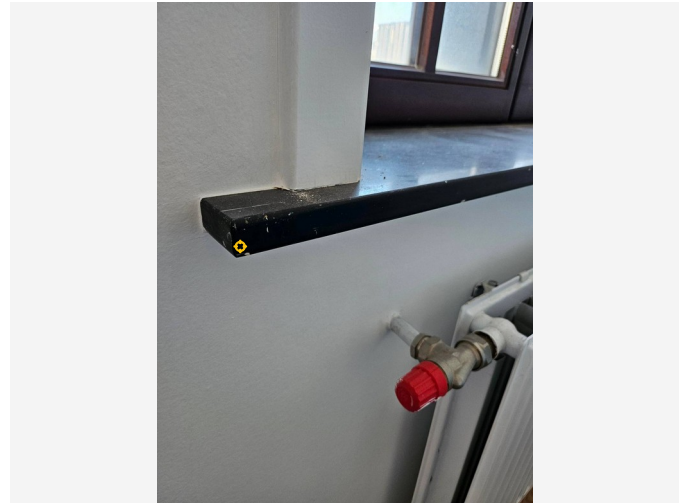
Fiche 8: Tabletten - kamer 1ste verdieping

Geen asbest

#	Type	Referentie	Resultaat
8.1	Puntmonster	MM3	Geen asbest

Beschrijving	Tabletten - kamer 1ste verdieping
Omgeving	Binnen
Primaire drager	Inrichting (meubilair, ...)
Bindmiddel van materiaal	Cement
Gebondenheid op basis van bindmiddel	Hecht
Hoeveelheid (oppervlakte - dikte - aantal)	• 1,50 m ² - 2,00 cm - 1 stuk
Totaal volume	0,03 m ³
Identificatiemethode	Vaststelling met monstername
Destructieve handeling voor identificatie	Nee
Opmerking	Opgegeven maten en hoeveelheden zijn louter indicatief en dienen geenszins ter staving van een meetstaat.
