Asbestinventarisatetest

Zevenhoek 26, 9400 Ninove

Attestnummer : 20240820-000206.000

Niet-asbestveilig

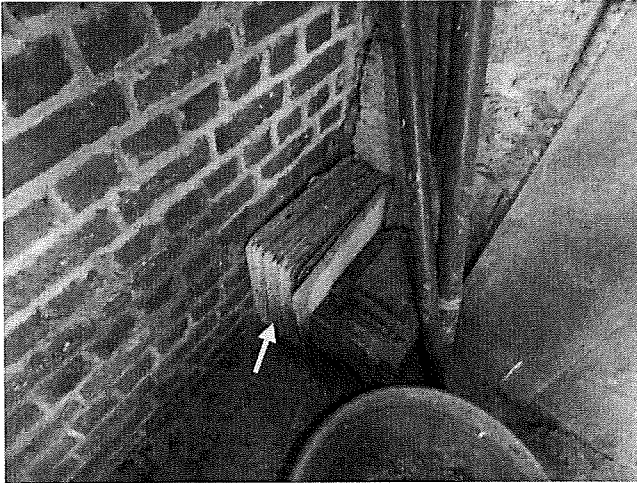
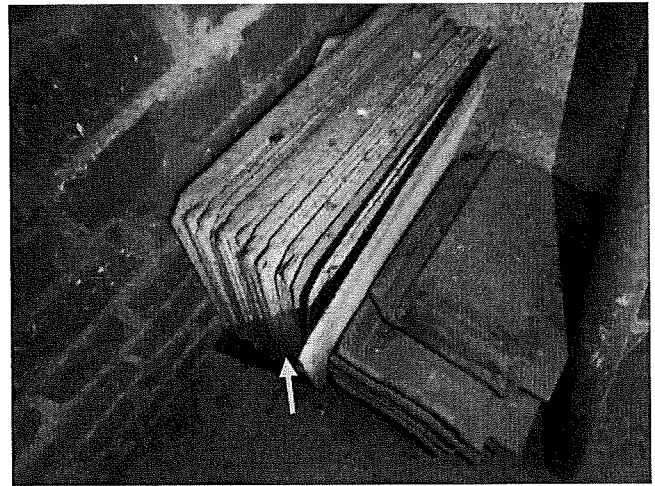
Het asbestmateriaal valt onder de mijlpaal van 2040.

Dringend verwijderen

Beschrijving	Leien
Type afvalstof	Betreft stock-voorraad of gedemonteerde asbestmaterialen
Aanwezige resten	Leien zijn nog aanwezig.
Omgeving	Binnen
Primaire drager	Bodem
Asbestmaterialen	<ul style="list-style-type: none">Dak- en gevelbekleding - Lei, shingle
Bindmiddel van asbestmateriaal	Cement
Gebondenheid op basis van bindmiddel	Hecht
Hoeveelheid (gewicht - aantal)	<ul style="list-style-type: none">50,00 kg - 1 stuk
Totaal gewicht	50,00 kg
Eenvoudig bereikbaar	Ja
Identificatiemethode	Vaststelling zonder monstername

- Verwijder het asbestafval.

- Eenvoudige handelingen: mag via doe-het-zelf of door werknemer(s) met opleidingsattest eenvoudige handelingen
Aanbevolen saneringsmethode: Eenvoudige handeling. Het materiaal dient in zijn geheel te worden verwijderd zonder deze te beschadigen.

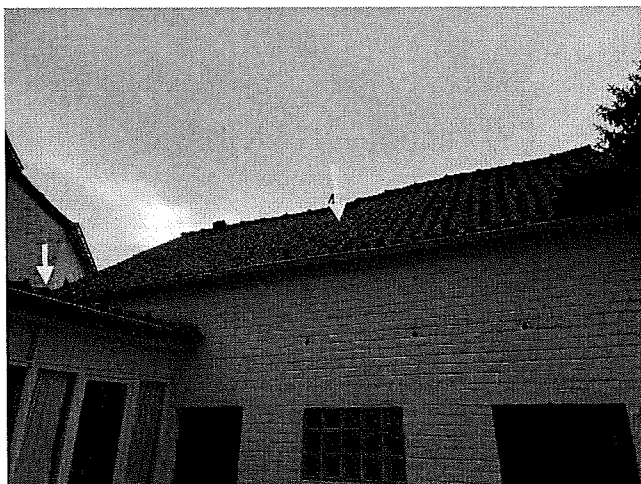
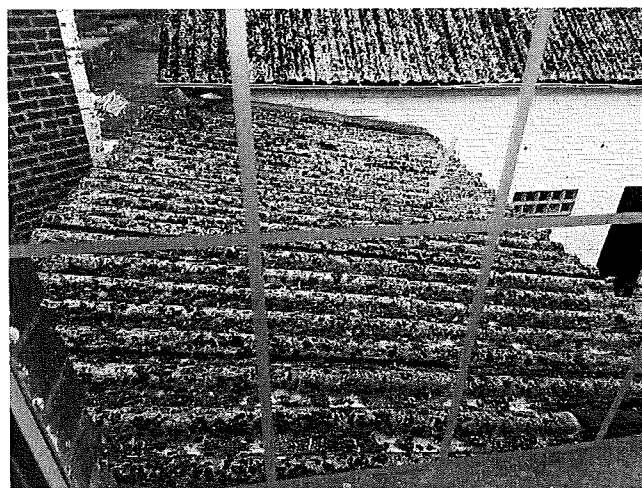
Het asbestmateriaal valt onder de mijlpaal van 2034.

Dringend verwijderen

Eindbeoordeling materiaalrisico	Hoog materiaalrisico en/of hoge kans op vezelvrijgave
---------------------------------	---

Gebondenheid	Categorie 1: hechtgebonden in oorsprong
Asbestsoort (vezeltype)	Crocidoliet aanwezig
Asbestconcentratie	Laag (< 50%)
Afschermingsgraad van het gehele materiaal	Geheel of deels (ook) vrij aan de binnenlucht
Toestand van het materiaal	Matig beschadigd, matig verweerd

Beschrijving	Golfplaten
Omgeving	Buiten
Primaire drager	Schuin dak
Asbestmateriaal	Dak- en gevelbekleding - Golfplaat
Bindmiddel van asbestmateriaal	Cement
Gebondenheid op basis van bindmiddel	Hecht
Hoeveelheid (oppervlakte - aantal)	• 100,00 m ² - 1 stuk
Totale oppervlakte	100,00 m ²
Eenvoudig bereikbaar	Ja
Bevestigingswijze	• Geschroefd
Identificatiemethode	Vaststelling zonder monstername
Destructieve handeling voor identificatie	Nee

- Verwijder dit asbestmateriaal zo snel mogelijk. Volg de toestand goed op.

- Eenvoudige handelingen: mag via doe-het-zelf of door werknemer(s) met opleidingsattest eenvoudige handelingen
Aanbevolen saneringsmethode: Eenvoudige handeling. Het materiaal dient in zijn geheel te worden verwijderd zonder deze te beschadigen.

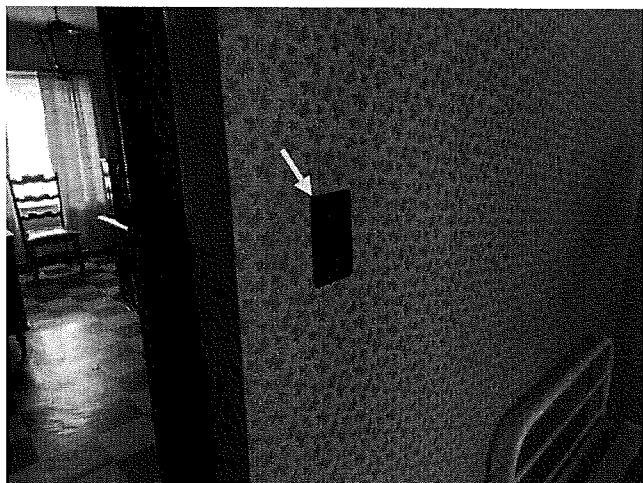
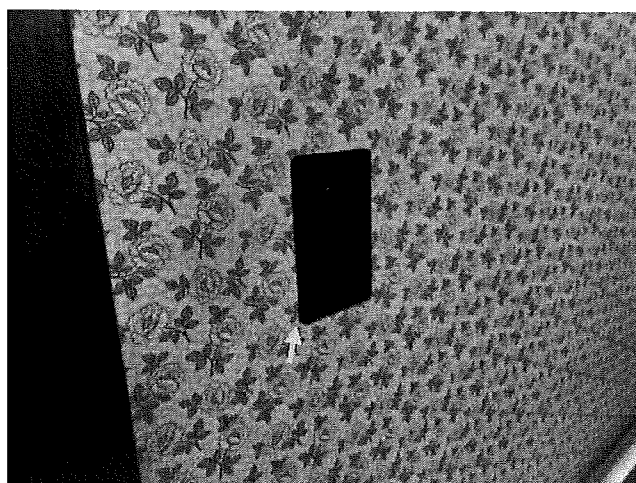
Het asbestmateriaal valt onder de mijlpaal van 2040.

Verwijderen

Eindbeoordeling materiaalrisico	Verhoogd materiaalrisico en/of verhoogde kans op vezelvrijgave
---------------------------------	--

Gebondenheid	Categorie 1: hechtgebonden in oorsprong
Asbestsoort (vezeltype)	Crocidoliet aanwezig
Asbestconcentratie	Laag (< 50%)
Afschermingsgraad van het gehele materiaal	Geheel of deels (ook) vrij aan de binnenlucht
Toestand van het materiaal	Licht beschadigd, licht verweerd. Intact calciumsilicaatmateriaal of categorie III 'gebondenheid'

Beschrijving	Bakeliëte toepassingen
Omgeving	Binnen
Primaire drager	Communicatie en elektrische infrastructuur en uitrusting
Asbestmateriaal	Plaat, paneel, tablet - Type Bakeliet
Bindmiddel van asbestmateriaal	Kunststof of -hars
Gebondenheid op basis van bindmiddel	Hecht
Hoeveelheid (oppervlakte - dikte - aantal)	• 1,00 m ² - 1,00 cm - 1 stuk
Totaal volume	0,01 m ³
Eenvoudig bereikbaar	Ja
Bevestigingswijze	• Geschroefd
Identificatiemethode	Vaststelling zonder monstername
Destructieve handeling voor identificatie	Nee

- Verwijder dit asbestmateriaal zo snel mogelijk. Volg de toestand goed op.

- Eenvoudige handelingen: mag via doe-het-zelf of door werknemer(s) met opleidingsattest eenvoudige handelingen
Eenvoudige handeling. Het materiaal dient in zijn geheel te worden verwijderd zonder deze te beschadigen.

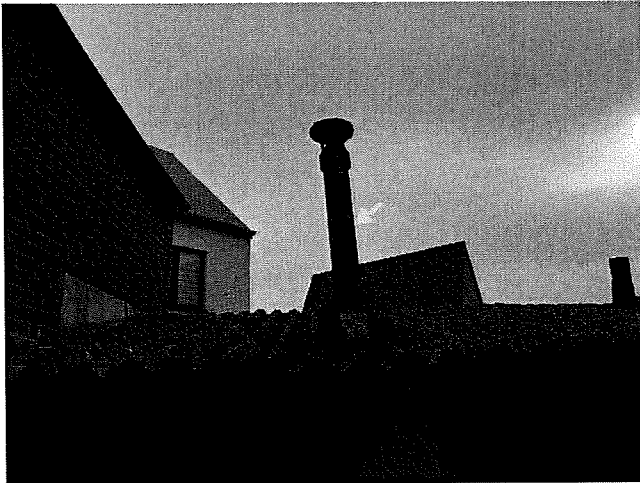
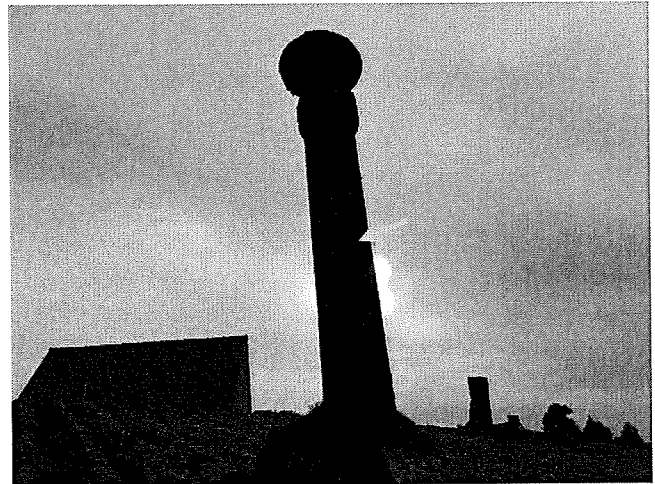
Het asbestmateriaal valt onder de mijlpaal van 2034.

Verwijderen

Eindbeoordeling materiaalrisico	Verhoogd materiaalrisico en/of verhoogde kans op vezelvrijgave
---------------------------------	--

Gebondenheid	Categorie 1: hechtgebonden in oorsprong
Asbestsoort (vezeltype)	Crocidoliet aanwezig
Asbestconcentratie	Laag (< 50%)
Afschermingsgraad van het gehele materiaal	Geheel of deels vrij aan de buitenlucht
Toestand van het materiaal	Matig beschadigd, matig verweerd

Beschrijving	Schouw
Omgeving	Buiten
Primaire drager	HVAC infrastructuur en uitrusting
Asbestmateriaal	Rookgaskanaal
Bindmiddel van asbestmateriaal	Cement
Gebondenheid op basis van bindmiddel	Hecht
Hoeveelheid (lengte - omtrek - dikte - aantal)	<ul style="list-style-type: none">• 1,00 m - 20,00 cm - 1,00 cm - 1 stuk
Totaal volume	0,002 m ³
Eenvoudig bereikbaar	Ja
Bevestigingswijze	<ul style="list-style-type: none">• Verlijmd, ingegoten, versmeerd
Identificatiemethode	Vaststelling zonder monstername
Destructieve handeling voor identificatie	Nee

- Verwijder dit asbestmateriaal zo snel mogelijk. Volg de toestand goed op.

- Eenvoudige handelingen: mag via doe-het-zelf of door werknemer(s) met opleidingsattest eenvoudige handelingen
Aanbevolen saneringsmethode: Eenvoudige handeling. Het materiaal dient in zijn geheel te worden verwijderd zonder deze te beschadigen.

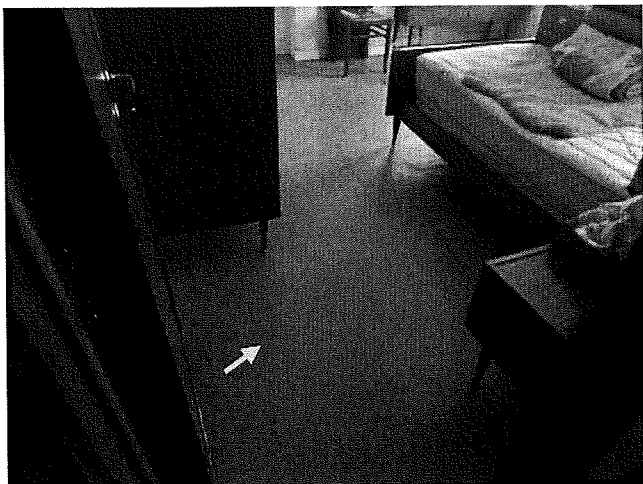
Fiche 5: Vloerzeil boven

Vloerzeil heeft een strooachtige onderkant en is dus niet asbestverdacht.

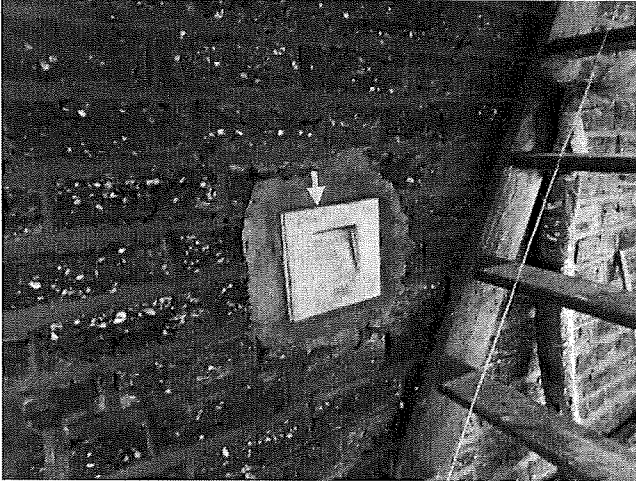
Fiche 6: Roetluik garage

Achter het roetluikje kunnen asbesthoudende materialen zitten. Asbest is brandwerend en werd vroeger veel gebruikt in dit soort toepassingen.

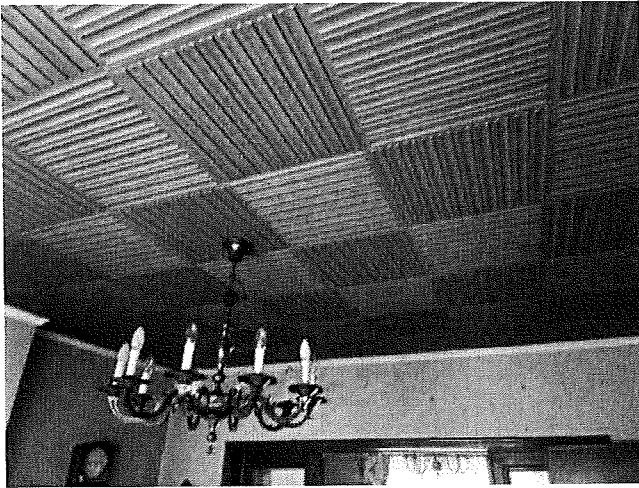
Fiche 7: Vals plafond

Geen pleisterwerk aanwezig aan sommige plafonds. Plafond bestaat uit hout.

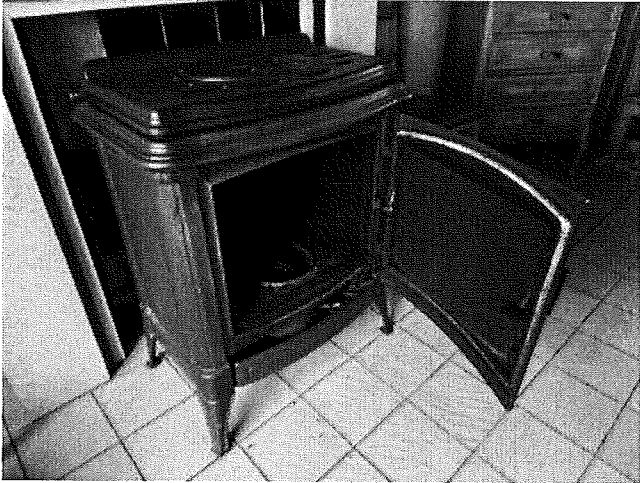
Fiche 8: Kachel woonkamer

Kachel is gecontroleerd en is niet asbestverdacht.

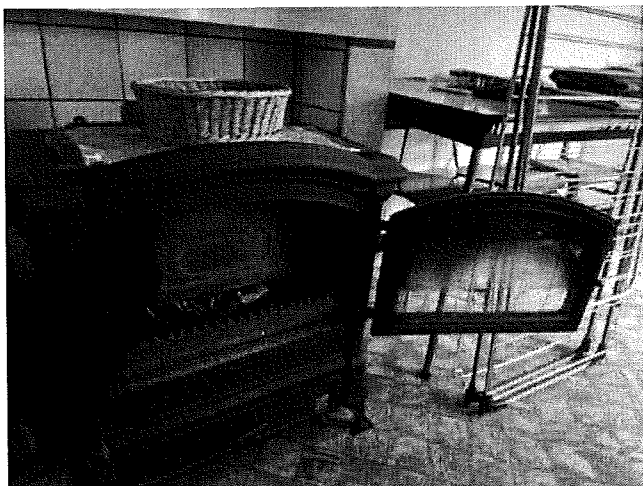
Fiche 9: Kachel keuken

Kachel is gecontroleerd en is niet asbestverdacht.

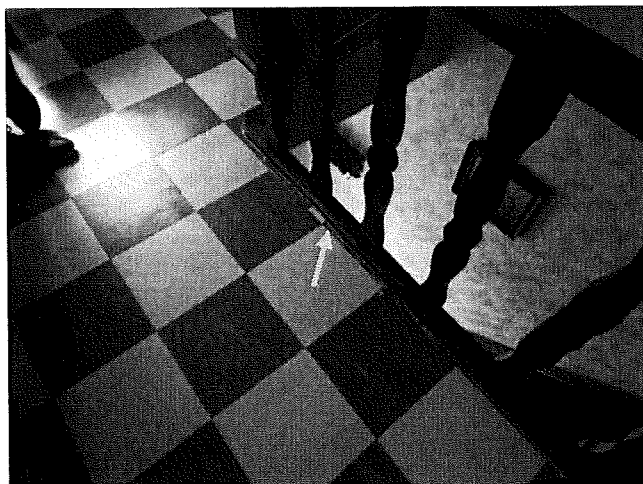
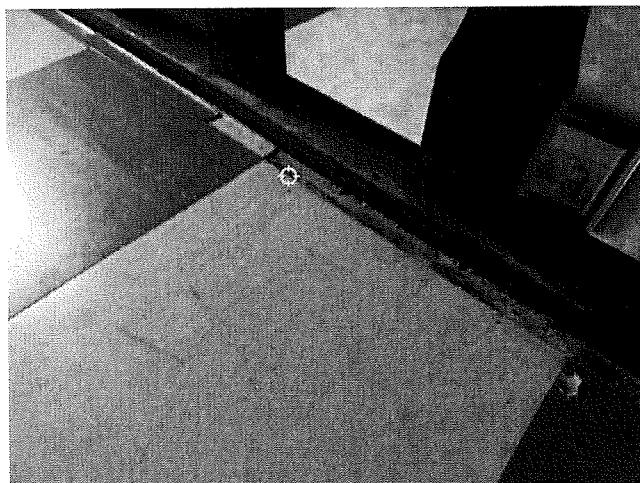
Fiche 10: Vinyl tegels + lijmlaag

Geen asbest

#	Type	Referentie	Resultaat
10.1	Mengmonster	MM03	Geen asbest

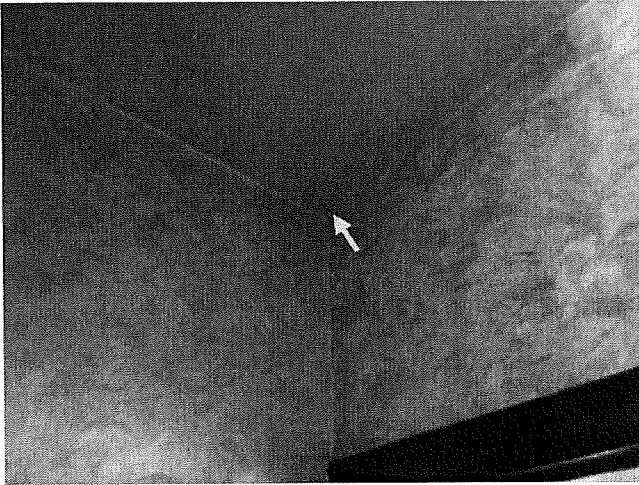
Fiche 11: Pleisterwerk plafond

Geen asbest

#	Type	Referentie	Resultaat
11.1	Mengmonster	MM02	Geen asbest

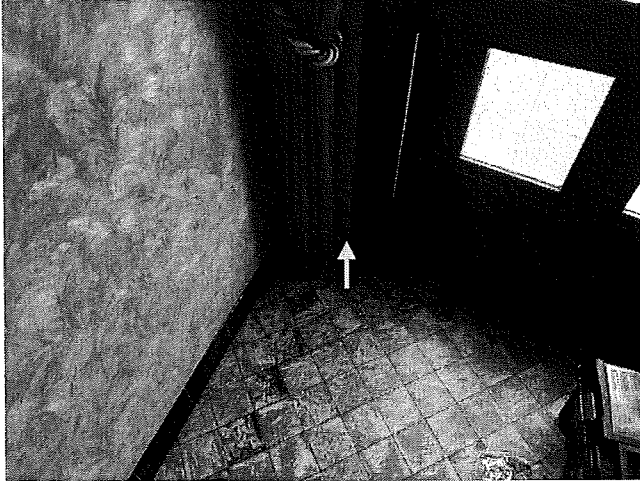
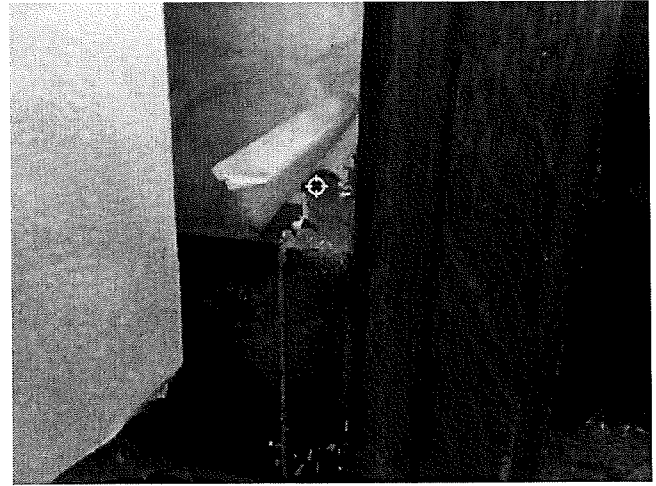
Fiche 12: Pleisterwerk wanden

Geen asbest

#	Type	Referentie	Resultaat
12.1	Mengmonster	MM01	Geen asbest
