# Asbestinventarisatetest

Vlasstraat 11, 1840 Londerzeel

Attestnummer : 20250314-000262.000

Uitgegeven op : 14.03.2025

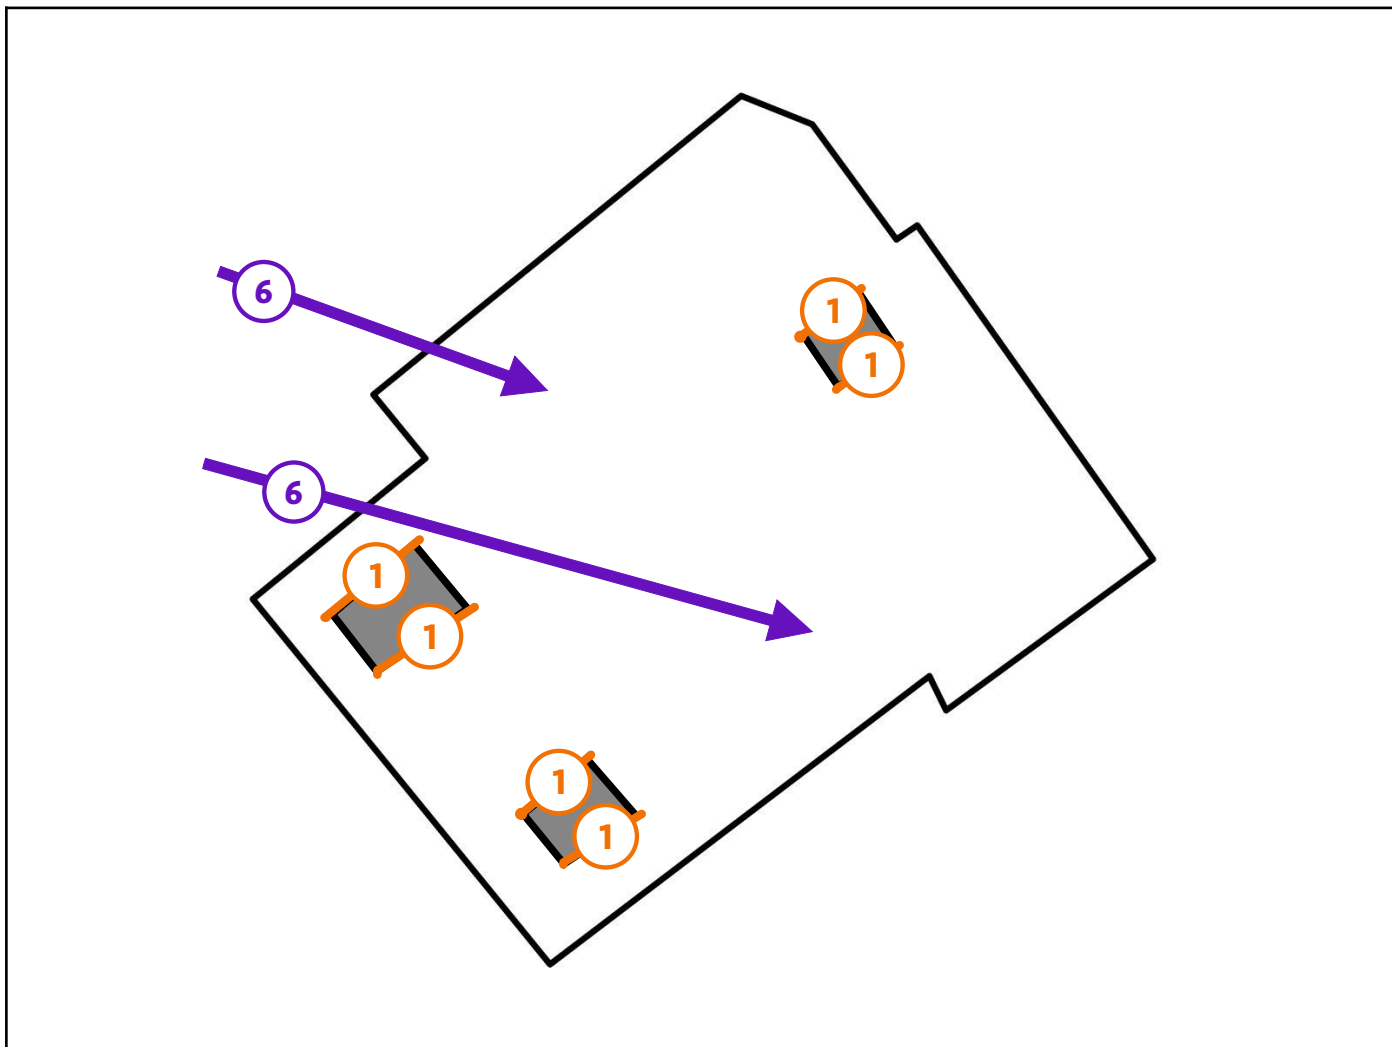
## Plan 1.12: Woning plan

Beschrijving	Type	Actie
1. Zijkanten dakkapellen	Asbestmateriaal	<a href="#">Verwijderen</a>
6. Schouwen	Beperking	-

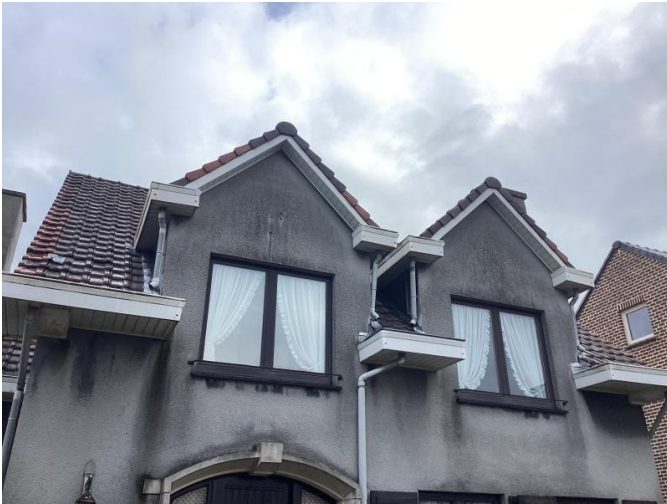
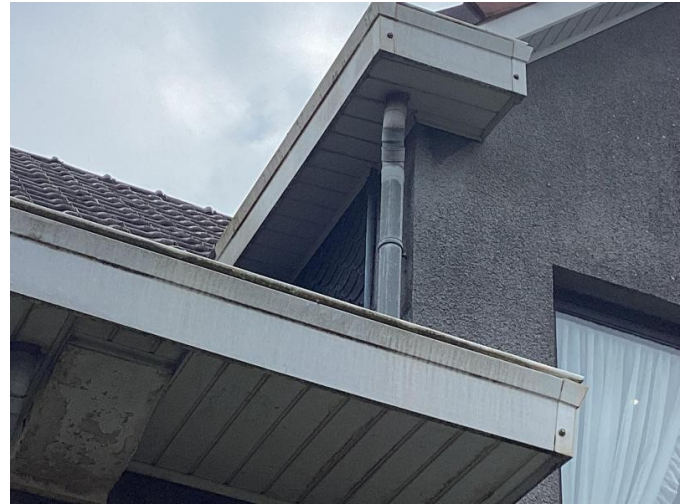
Het asbestmateriaal valt onder de mijlpaal van 2034.

Eindbeoordeling materiaalrisico	Laag materiaalrisico en/of verlaagde kans op vezelvrijgave
---------------------------------	--

Gebondenheid	Categorie 1: hechtgebonden in oorsprong
Asbestsoort (vezeltype)	Crocidoliet aanwezig
Asbestconcentratie	Laag (< 50%)
Afschermingsgraad van het gehele materiaal	Geheel of deels vrij aan de buitenlucht
Toestand van het materiaal	Licht beschadigd, licht verweerd. Intact calciumsilicaatmateriaal of categorie III 'gebondenheid'

Beschrijving	Zijkanten dakkapellen
Omgeving	Buiten
Primaire drager	Wand buitenschil
Asbestmateriaal	Dak- en gevelbekleding - Lei, shingle
Bindmiddel van asbestmateriaal	Cement
Gebondenheid op basis van bindmiddel	Hecht
Hoeveelheid (oppervlakte - aantal)	• 7,00 m <sup>2</sup> - 6 stuks
Totale oppervlakte	42,00 m <sup>2</sup>
Eenvoudig bereikbaar	Ja
Bevestigingswijze	• Geklemd
Identificatiemethode	Vaststelling zonder monstername
Destructieve handeling voor identificatie	Nee

Verwijderen

- Eenvoudige handelingen: mag via doe-het-zelf of door werknemer(s) met opleidingsattest eenvoudige handelingen  
De eigenaars mogen dit zelf verwijderen aangezien het gaat over een Hechtgebonden asbest materiaal die niet beschadigd is en perfect bereikbaar is om deze op een veilige manier te verwijderen. Bekijk hieromtrent zeker onderstaande link en het Codex boek VI

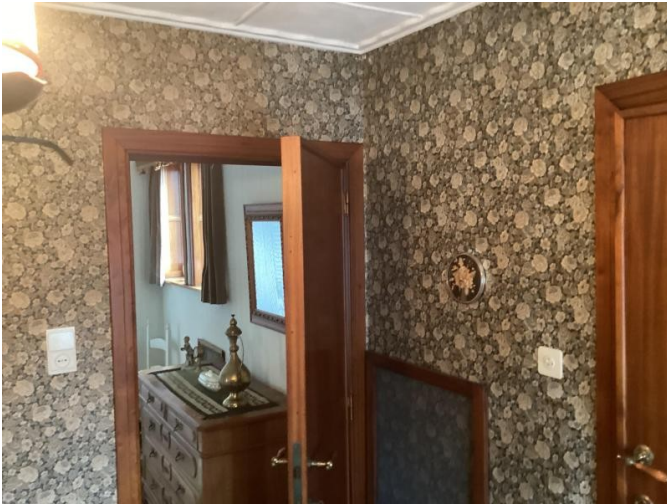
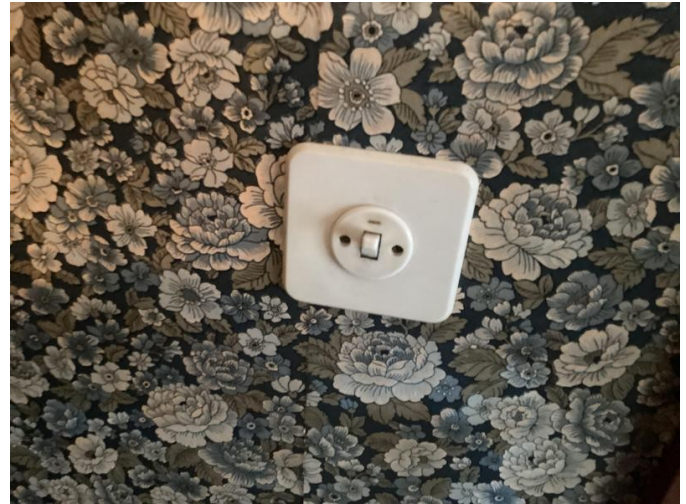
Het asbestmateriaal valt onder de mijlpaal van 2040.

Eindbeoordeling materiaalrisico	Laag materiaalrisico en/of verlaagde kans op vezelvrijgave
---------------------------------	--

Gebondenheid	Categorie 1: hechtgebonden in oorsprong
Asbestsoort (vezeltype)	Crocidoliet aanwezig
Asbestconcentratie	Laag (< 50%)
Afschermingsgraad van het gehele materiaal	Geheel of deels (ook) vrij aan de binnenlucht
Toestand van het materiaal	Onbeschadigd, niet verweerd

Beschrijving	Elektrische schakelaars
Omgeving	Binnen
Primaire drager	Communicatie en elektrische infrastructuur en uitrusting
Asbestmateriaal	Plaat, paneel, tablet - Type Bakeliet
Bindmiddel van asbestmateriaal	Kunststof of -hars
Gebondenheid op basis van bindmiddel	Hecht
Hoeveelheid (oppervlakte - dikte - aantal)	• 0,30 m <sup>2</sup> - 1,00 cm - 6 stuks
Totaal volume	0,018 m <sup>3</sup>
Eenvoudig bereikbaar	Ja
Bevestigingswijze	• Geschroefd
Identificatiemethode	Vaststelling zonder monstername
Destructieve handeling voor identificatie	Nee

Zorgvuldig beheren

- Zorg voor een veilig beheer. Vermijd het beschadigen van het asbestmateriaal. Controleer de toestand jaarlijks op wijzigingen.

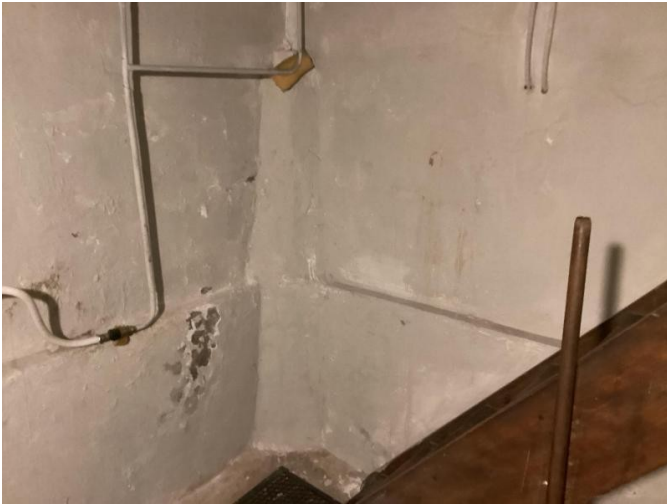
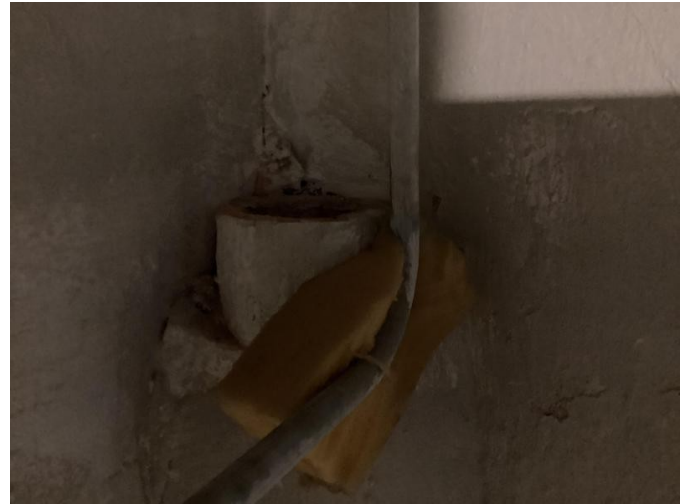
Het asbestmateriaal valt onder de mijlpaal van 2040.

Eindbeoordeling materiaalrisico	Laag materiaalrisico en/of verlaagde kans op vezelvrijgave
---------------------------------	--

Gebondenheid	Categorie 1: hechtgebonden in oorsprong
Asbestsoort (vezeltype)	Crocidoliet aanwezig
Asbestconcentratie	Laag (< 50%)
Afschermingsgraad van het gehele materiaal	Geheel of deels (ook) vrij aan de binnenlucht
Toestand van het materiaal	Onbeschadigd, niet verweerd

Beschrijving	Buizen in kelder
Omgeving	Binnen
Primaire drager	Binnenwand
Asbestmateriaal	Buis, koker, leiding, pijp, doorvoer
Bindmiddel van asbestmateriaal	Cement
Gebondenheid op basis van bindmiddel	Hecht
Hoeveelheid (lengte - omtrek - dikte - aantal)	<ul style="list-style-type: none"><li>• 1,00 m - 5,00 cm - 1,00 cm - 4 stuks</li></ul>
Totaal volume	0,002 m <sup>3</sup>
Eenvoudig bereikbaar	Ja
Bevestigingswijze	<ul style="list-style-type: none"><li>• Verlijmd, ingegoten, versmeerd</li></ul>
Identificatiemethode	Vaststelling zonder monsternamen
Destructieve handeling voor identificatie	Nee

Zorgvuldig beheren

- Zorg voor een veilig beheer. Vermijd het beschadigen van het asbestmateriaal. Controleer de toestand jaarlijks op wijzigingen.

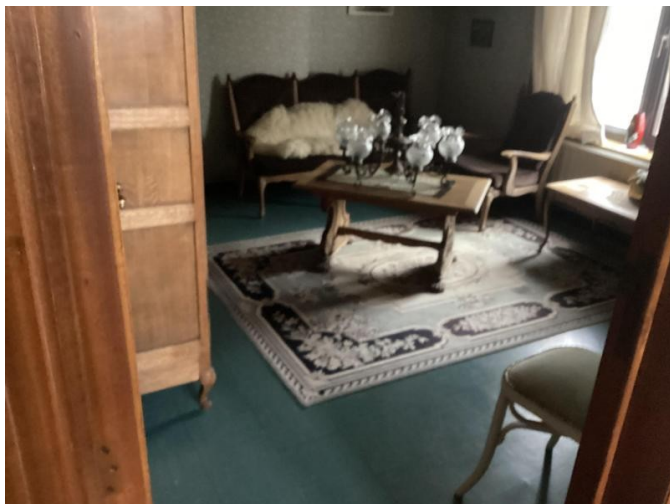
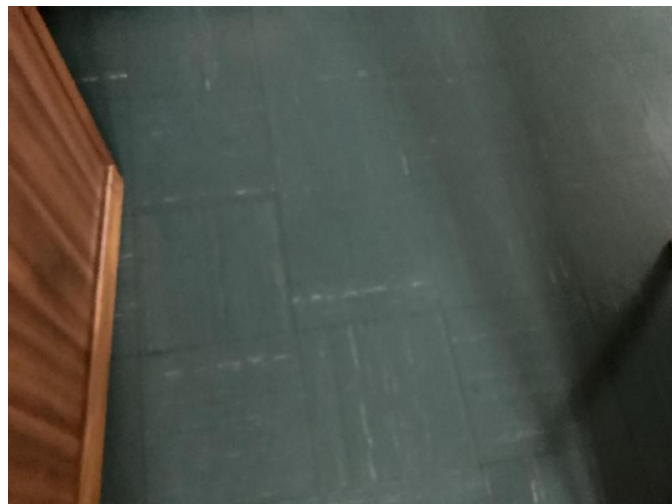
Het asbestmateriaal valt onder de mijlpaal van 2040.

Eindbeoordeling materiaalrisico	Zeer laag materiaalrisico en/of zeer lage kans op vezelvrijgave
---------------------------------	---

Gebondenheid	Categorie 1: hechtgebonden in oorsprong
Asbestsoort (vezeltype)	Alleen chrysotiel
Asbestconcentratie	Laag (< 50%)
Afschermingsgraad van het gehele materiaal	Geheel of deels (ook) vrij aan de binnenlucht
Toestand van het materiaal	Onbeschadigd, niet verweerd

#	Type	Referentie	Resultaat
4.1	Puntmonster	44578/02	Chrysotiel

Beschrijving	Tegels op bovenverdieping
Omgeving	Binnen
Primaire drager	Vloer
Asbestmateriaal	Prefab - afwerking - Tegel
Bindmiddel van asbestmateriaal	Kunststof of -hars
Gebondenheid op basis van bindmiddel	Hecht
Hoeveelheid (oppervlakte - dikte - aantal)	<ul style="list-style-type: none"><li>• 17,00 m<sup>2</sup> - 1,00 cm - 2 stuks</li></ul>
Totaal volume	0,34 m <sup>3</sup>
Eenvoudig bereikbaar	Ja
Bevestigingswijze	<ul style="list-style-type: none"><li>• Verlijmd, ingegoten, versmeerd</li></ul>
Identificatiemethode	Vaststelling met monstername
Destructieve handeling voor identificatie	Nee
Opmerking	Deze kunnen altijd nog verder onder andere vloeren liggen.

Zorgvuldig beheren

- Zorg voor een veilig beheer. Vermijd het beschadigen van het asbestmateriaal. Controleer de toestand jaarlijks op wijzigingen.

- Hermetische zone (erkend asbestverwijderaar)  
De eigenaars moeten dit laten verwijderen door een erkend asbestverwijderaar aangezien deze hechtgebonden asbesttoepassing vast is gelijmd kan deze niet zonder schade of vezelvrijgave worden verwijderd. Vandaar dat ook een Hermetische Zone nodig is.

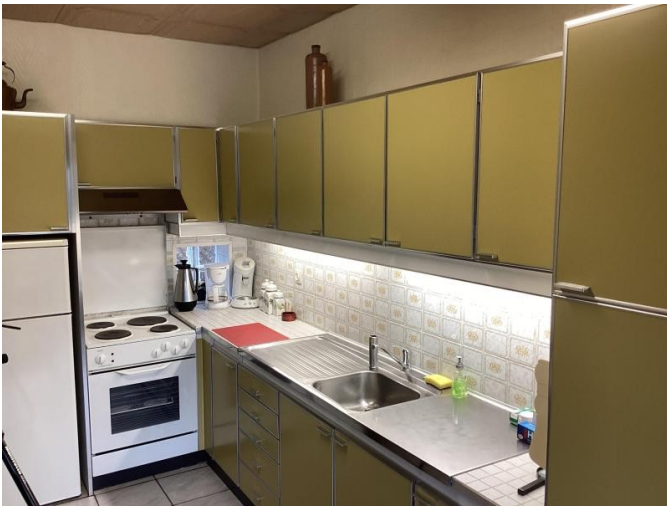
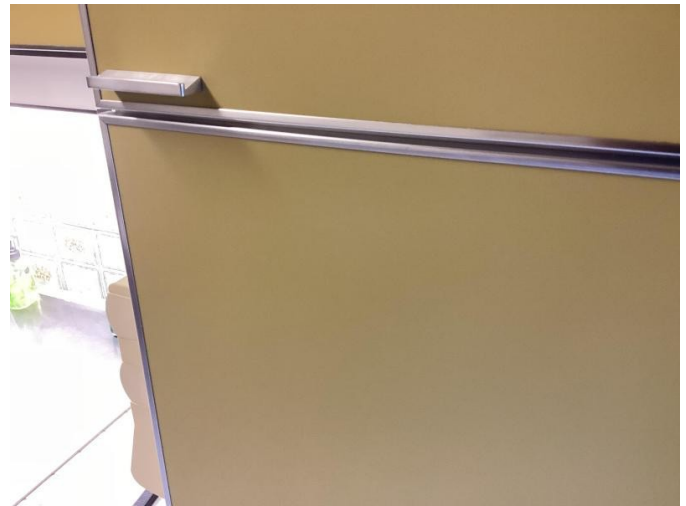
Het asbestmateriaal valt onder de mijlpaal van 2040.

Beschrijving	Keuken
Omgeving	Binnen
Primaire drager	Inrichting (meubilair, ...)
Asbestmateriaal	Plaat, paneel, tablet - Geëmailleerd, type Glasal
Bindmiddel van asbestmateriaal	Cement
Gebondenheid op basis van bindmiddel	Hecht
Hoeveelheid (oppervlakte - dikte - aantal)	• 11,00 m <sup>2</sup> - 1,00 cm - 1 stuk
Totaal volume	0,11 m <sup>3</sup>
Eenvoudig bereikbaar	Ja
Bevestigingswijze	<ul style="list-style-type: none"><li>• Geklemd</li><li>• Verlijmd, ingegoten, versmeerd</li></ul>
Identificatiemethode	Vaststelling zonder monstername
Destructieve handeling voor identificatie	Nee
Opmerking	De keuken bestaat volledig uit glasal platen zowel van binnen als van buiten.

Zorgvuldig beheren

- Zorg voor een veilig beheer. Vermijd het beschadigen van het asbestmateriaal. Controleer de toestand jaarlijks op wijzigingen.

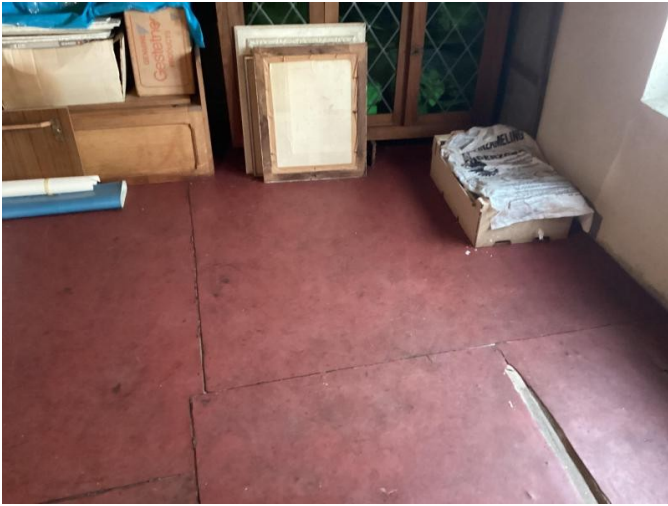
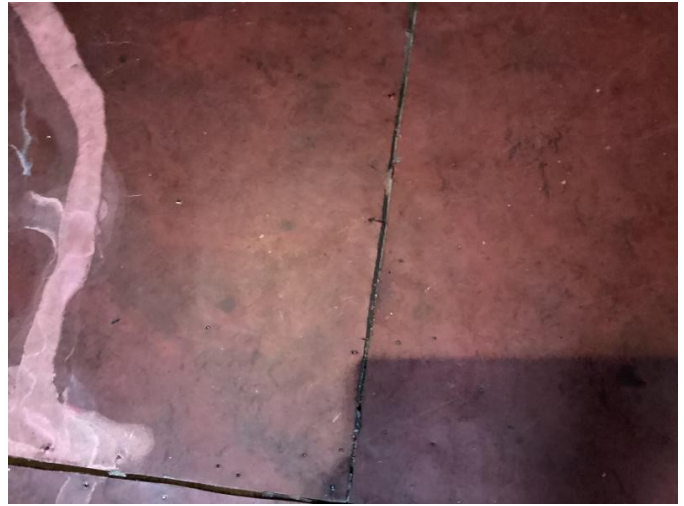
## Fiche 12: Vloerzeil zolder boven keuken

Geen asbest

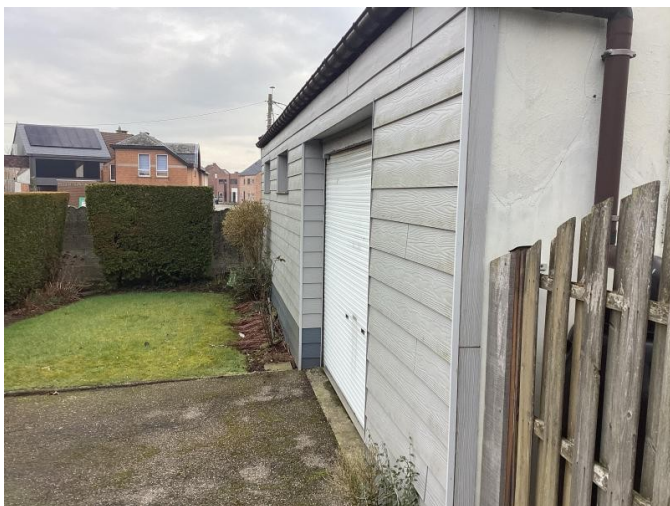
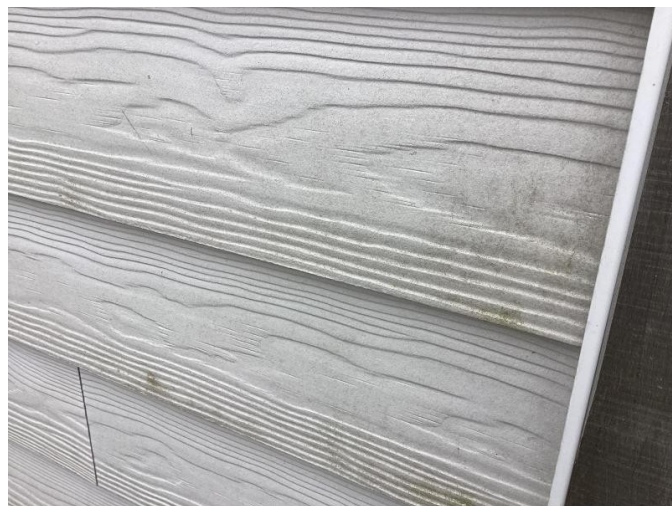
## Fiche 13: Buitengevel garage

Geen asbest

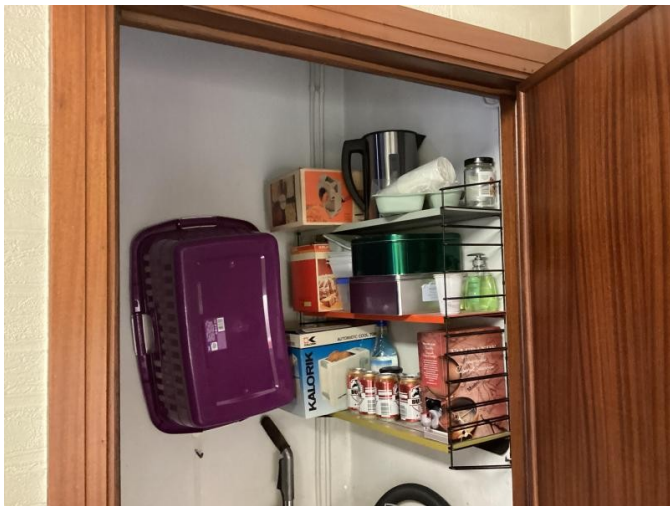
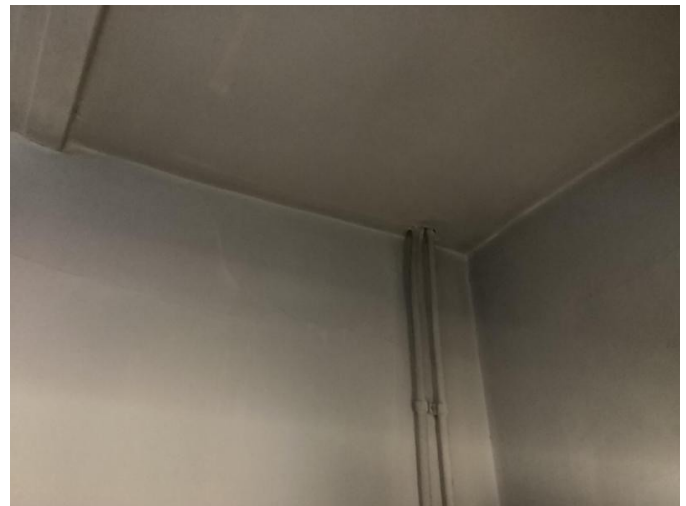
## Fiche 14: Pleisterwerk plafonds

Geen asbest

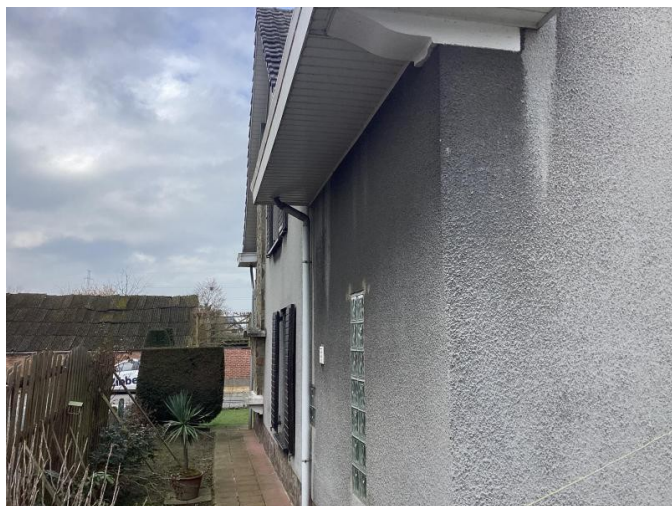
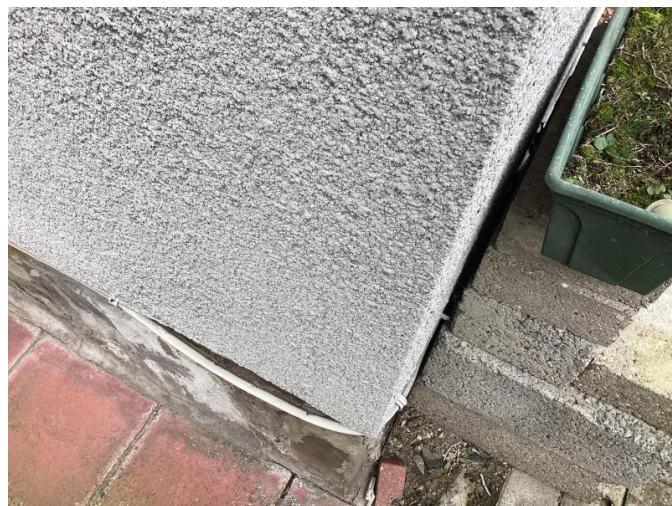
## Fiche 15: Buitengevel woning

Geen asbest

Beschrijving	Buitengevel woning
Omgeving	Buiten
Primaire drager	Wand buitenschil
Bindmiddel van materiaal	Cement
Gebondenheid op basis van bindmiddel	Hecht
Hoeveelheid (gewicht - aantal)	• 379,00 kg - 1 stuk
Totaal gewicht	379,00 kg
Identificatiemethode	Vaststelling met monstername
Destructieve handeling voor identificatie	Nee
