Asbestinventarisatetest

Steenweg op Dendermonde 21, 9308 Aalst

Attestnummer : 20250401-000089.000

Uitgegeven op : 01.04.2025

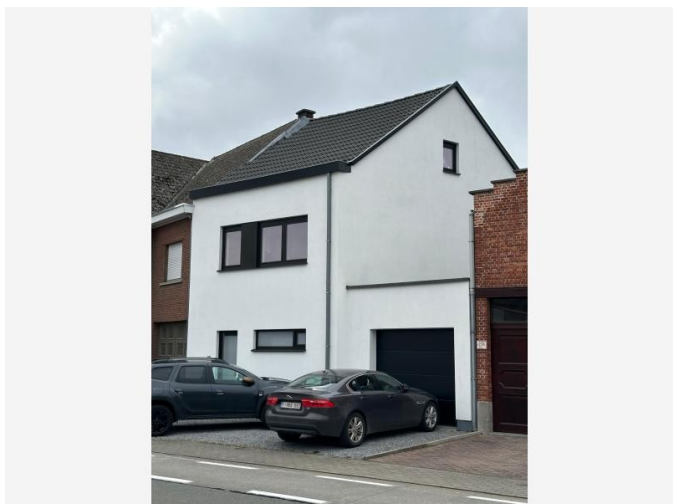
Situeringfoto

Permanente beperking

Reden: Het te onderzoeken materiaal situeert zich hoger dan 3,50 m te rekenen vanaf een veilige ondergrond

Uitleg van de asbestdeskundige: Het dak bevindt zich op meer dan 3m50 en is aan de binnenzijde volledig afgewerkt.

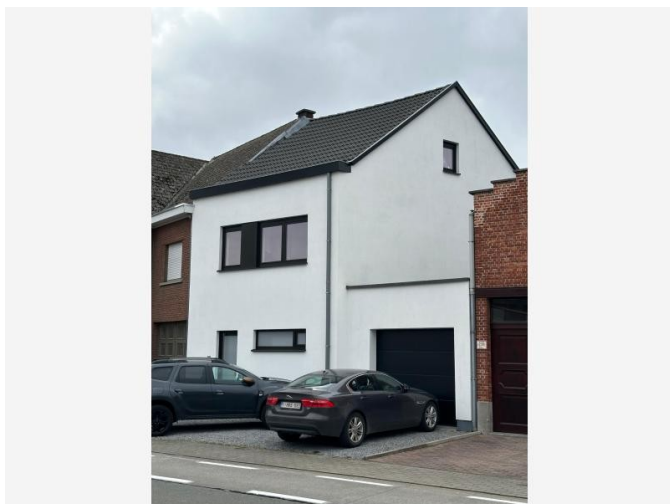
Situeringfoto

Uitgesloten van inspectie

Bouwjaar: 2019

Constructies gebouwd vanaf 2001 moeten niet onderzocht worden

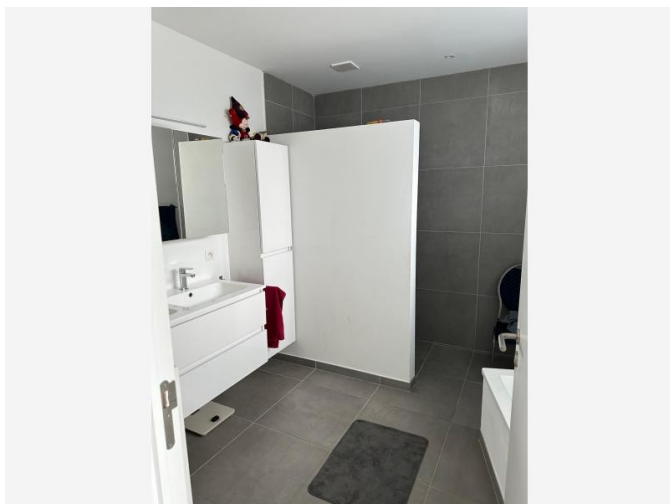
Situeringfoto

Uitgesloten van inspectie

Bouwjaar: 2019

Constructies gebouwd vanaf 2001 moeten niet onderzocht worden

Opmerking	De tegels zijn geplaatst bij de verbouwing in 2019 en dus niet asbestverdacht.
-----------	--

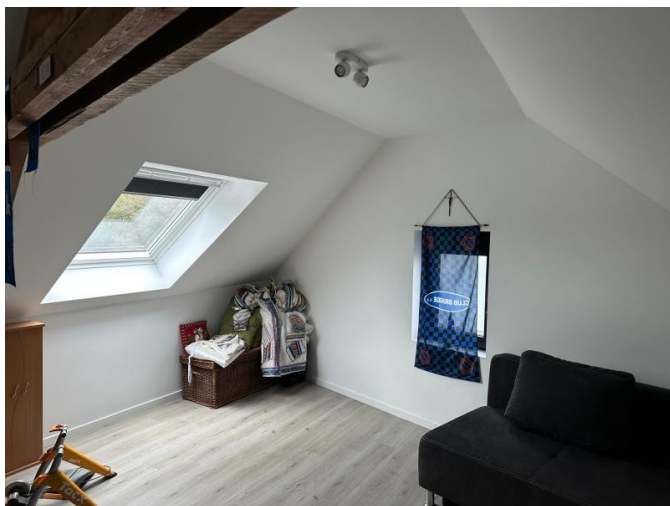
Vrije foto

De vloeren op de verdieping en zolder zijn in laminaat. Mogelijks verbergen deze oude vloerzeilen.

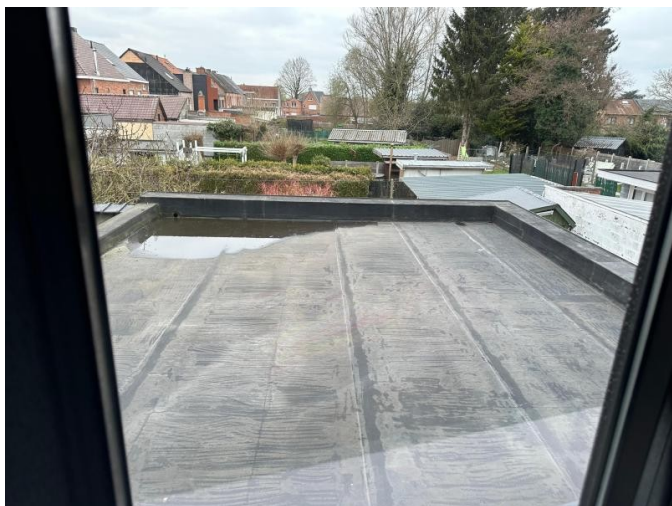
Vrije foto

De platte daken zijn uitgevoerd in EPDM. De dakstructuur is duidelijk nieuw dus deze EPDM verbergt geen oude roofinglagen.

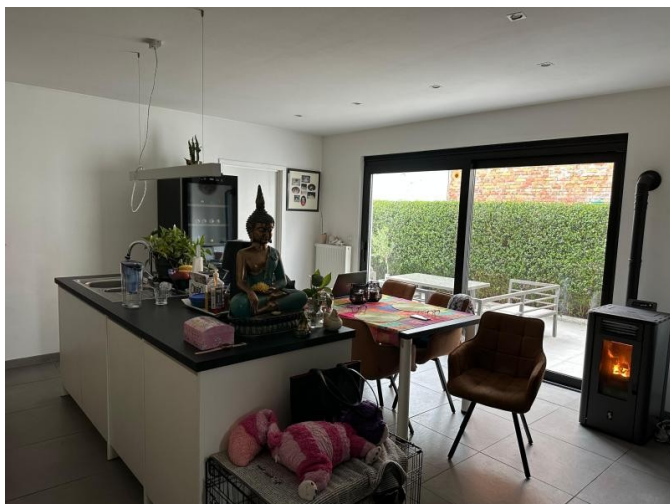
Vrije foto

Alle plafonds zijn in gipsplaten, hieronder bevinden zich mogelijk oude pleisterlagen.

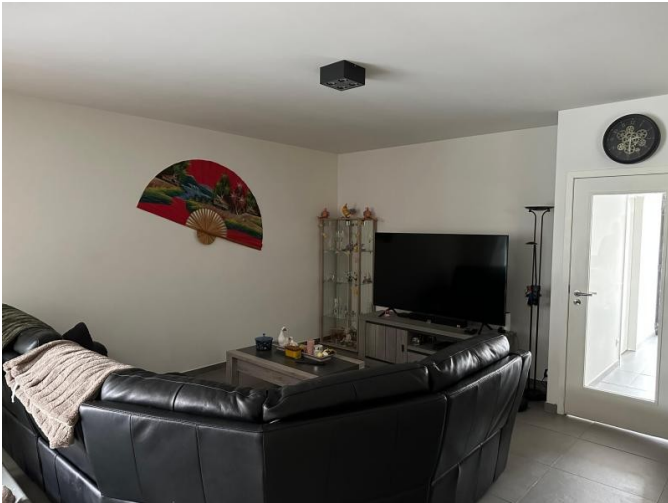
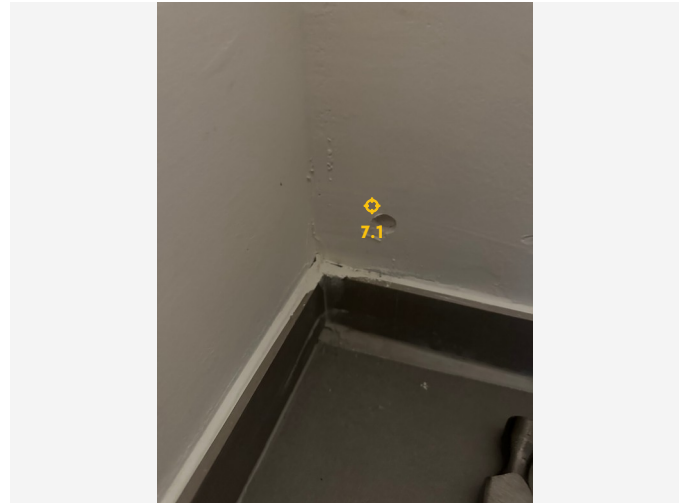
Fiche 7: muurpleister

Geen asbest

#	Type	Referentie	Resultaat
7.1	Mengmonster	036 - 1	Geen asbest
