# Asbestinventarisatetest

Nederenamestraat 301, 9700 Oudenaarde

Attestnummer : 20231003-000136.000

## Niet-asbestveilig

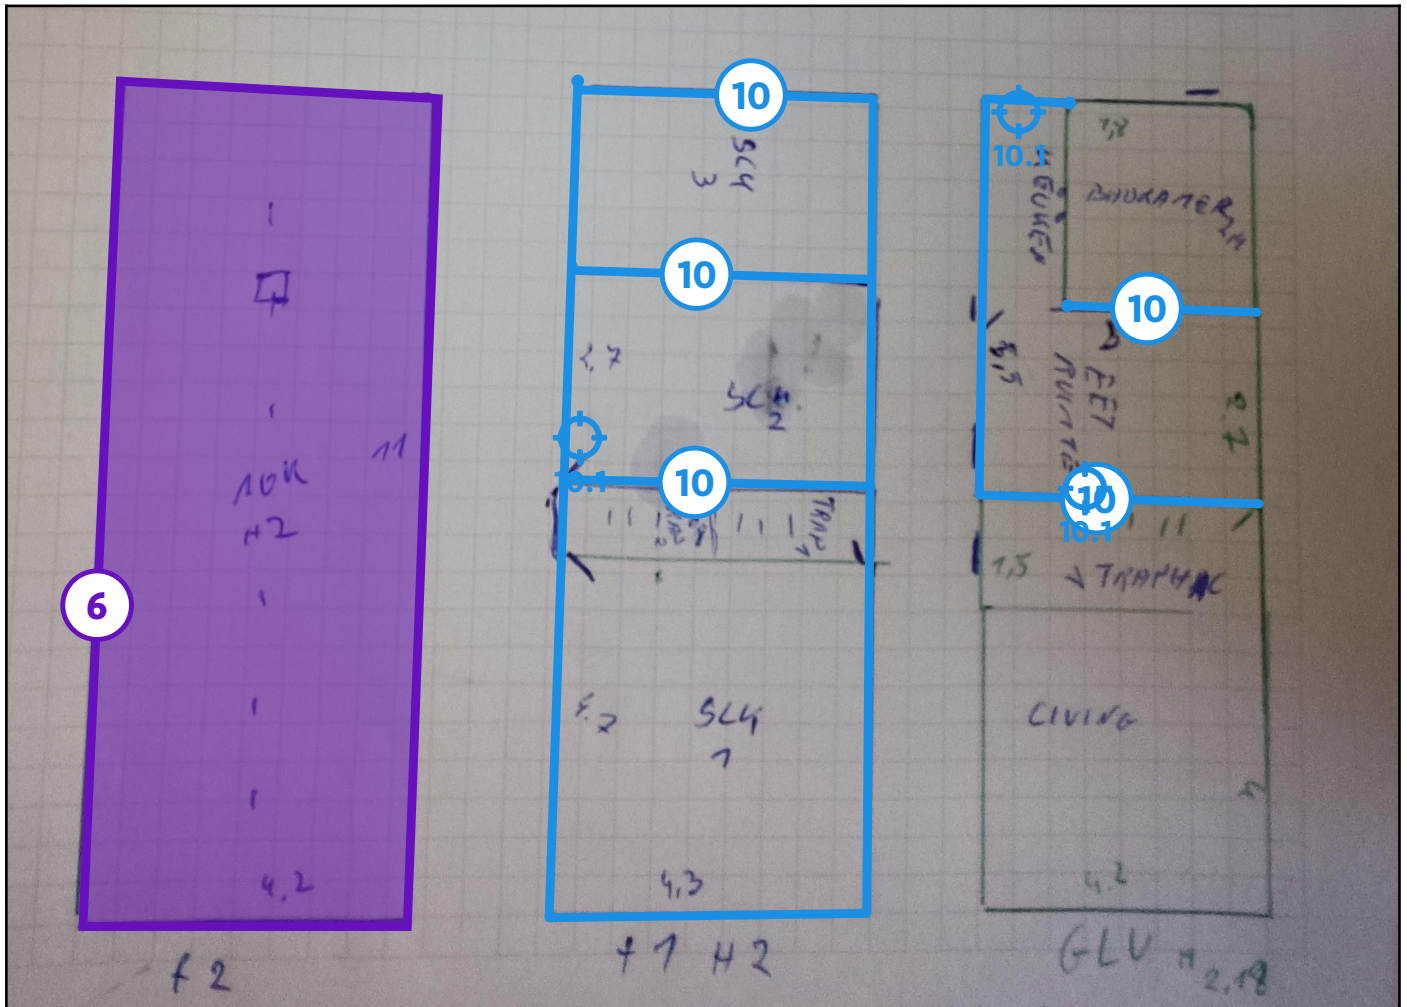
## Plan 1.1: hoofdgebouw plan +2, +1, GLV

Beschrijving	Type	Actie
6. onderdakplaat	Beperking	-
10. muurpleister	Geen asbest	-
10.1 Code: 01	Mengmonster	-

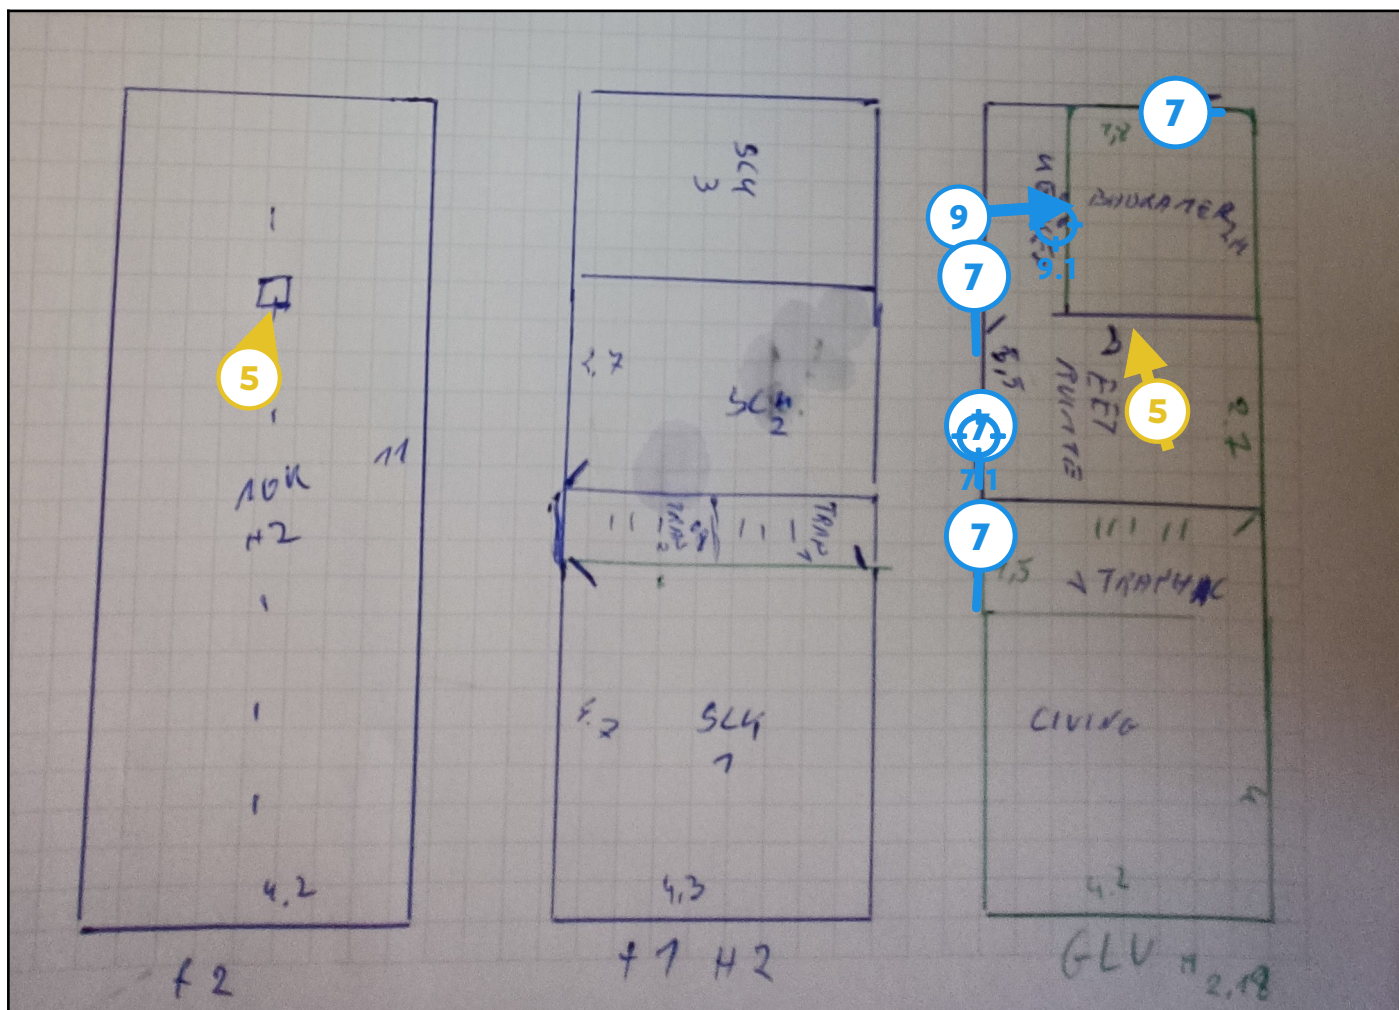
## Plan 1.2: hoofdgebouw plan +2, +1, GLV

Beschrijving	Type	Actie
5. schouwluik	Asbestmateriaal	Zorgvuldig beheren
7. kit 1 kozijn-raam (hoofdgebouw)	Geen asbest	-
7.1 Code: 04	Puntmonster	-
9. ontdeuningsplaat spoelbak keuken	Geen asbest	-
9.1 Code: 02	Puntmonster	-

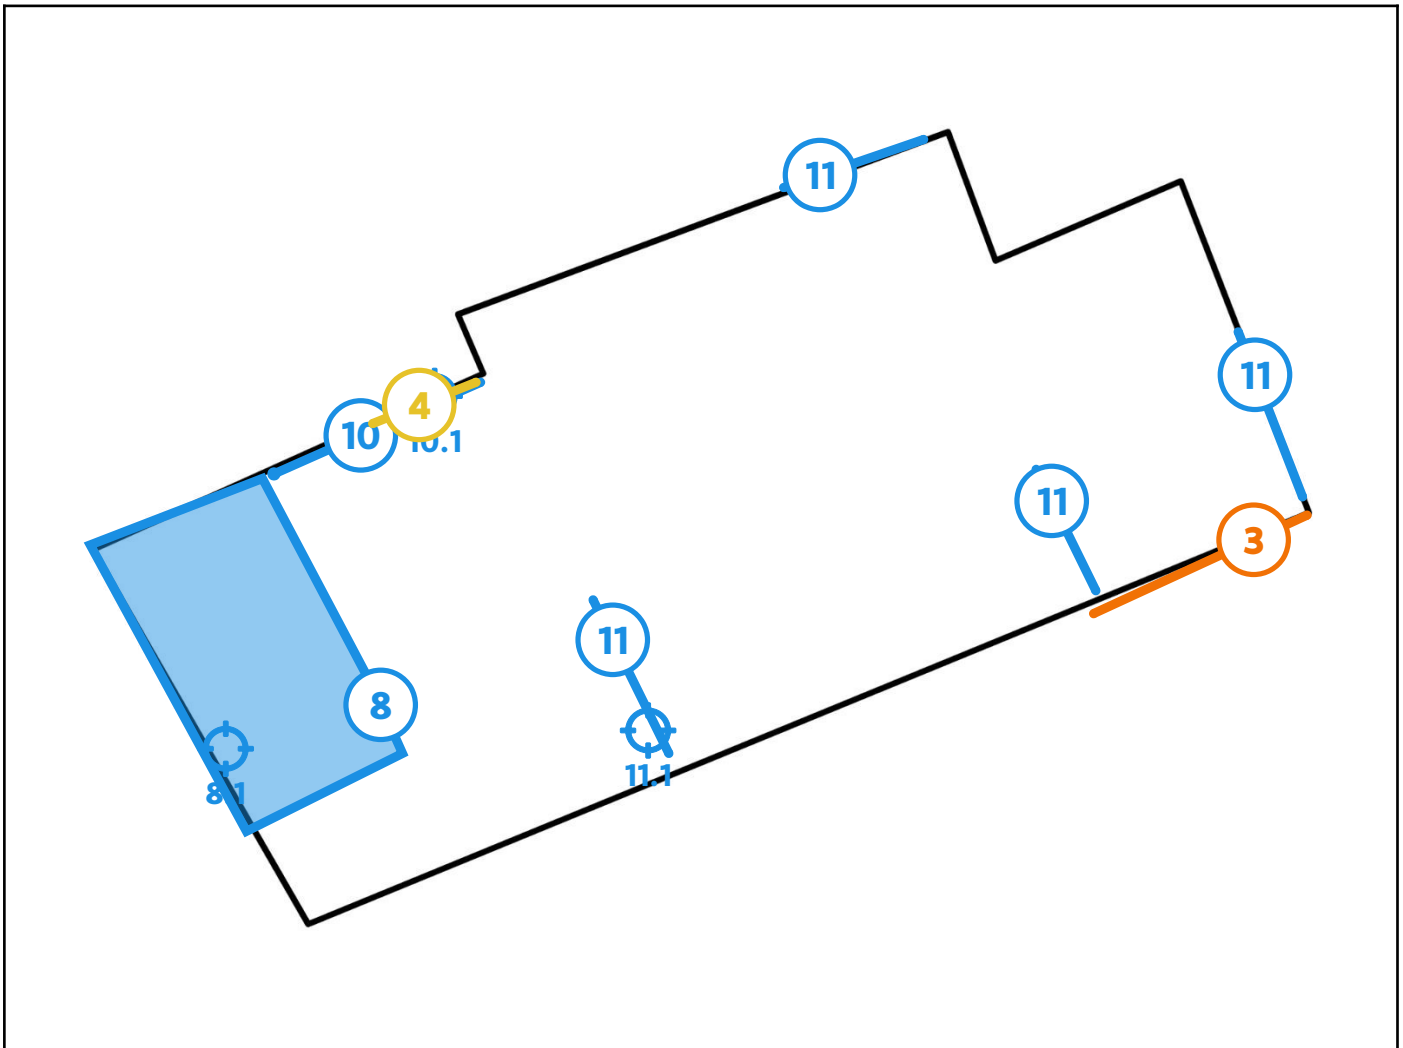
## Plan 2.1: garage/berging plan

Beschrijving	Type	Actie
3. plaat zijgevel	Asbestmateriaal	Verwijderen
4. raamtablet	Asbestmateriaal	Zorgvuldig beheren
8. vloerzeil in bijgebouw (garage/bergingen)	Geen asbest	-
8.1 Code: 03	Puntmonster	-
10. muurpleister	Geen asbest	-
10.1 Code: 01	Mengmonster	-

11. kit 2 kozijn-raam (bijgebouw garage/bergingen)	Geen asbest	-
11.1 Code: 05	Puntmonster	-

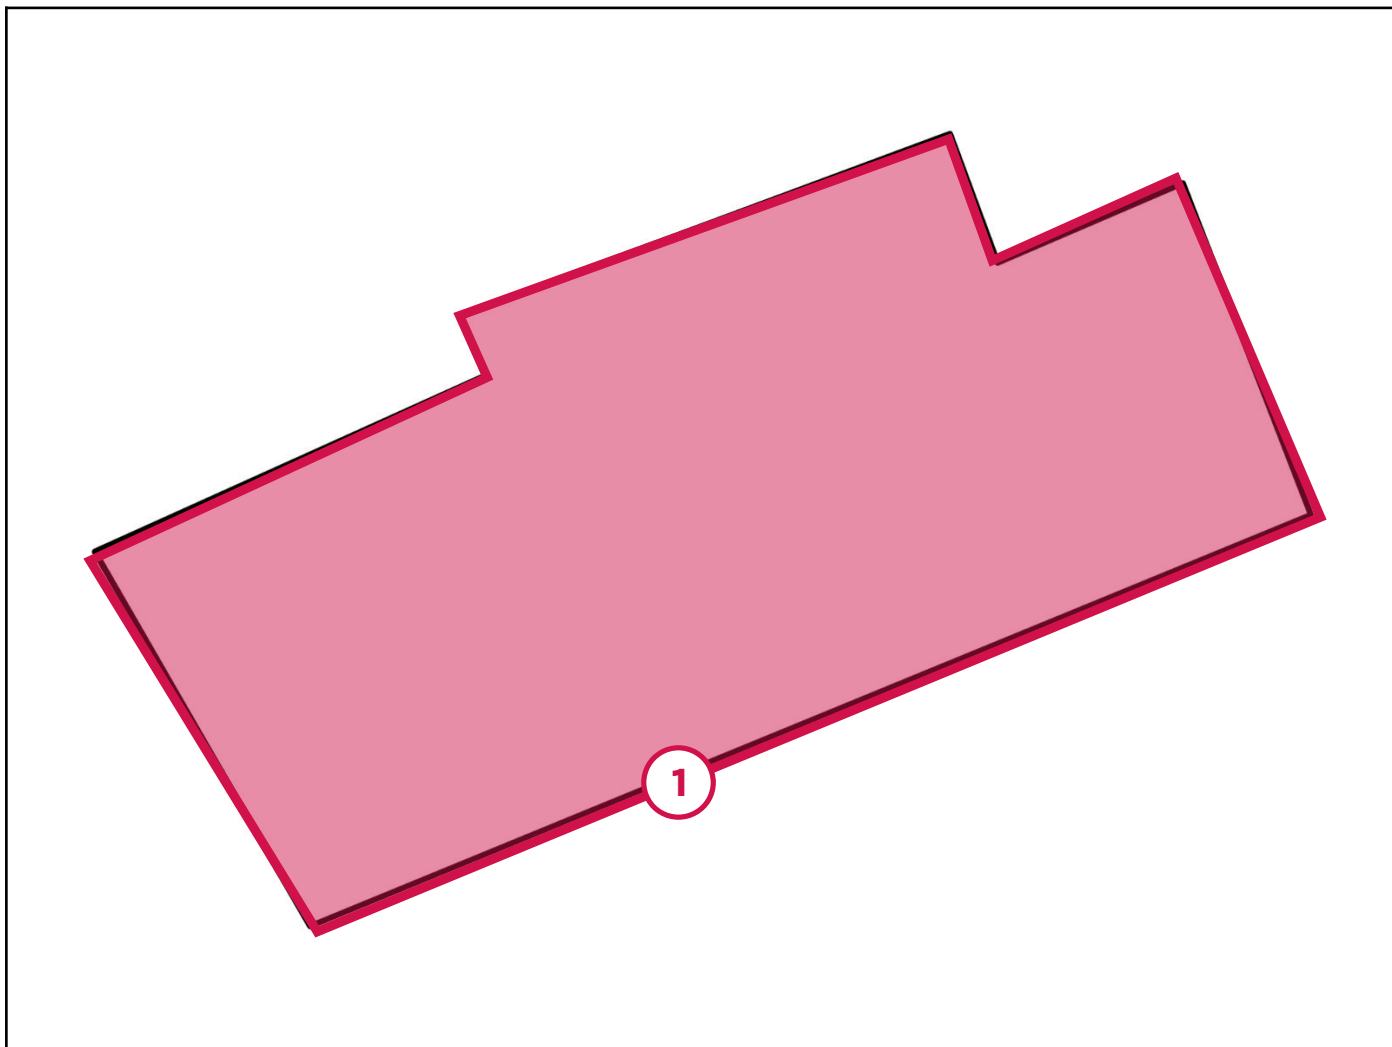
## Plan 2.2: garage/berging plan

Beschrijving	Type	Actie
1. golfplaat	Asbestmateriaal	Dringend verwijderen

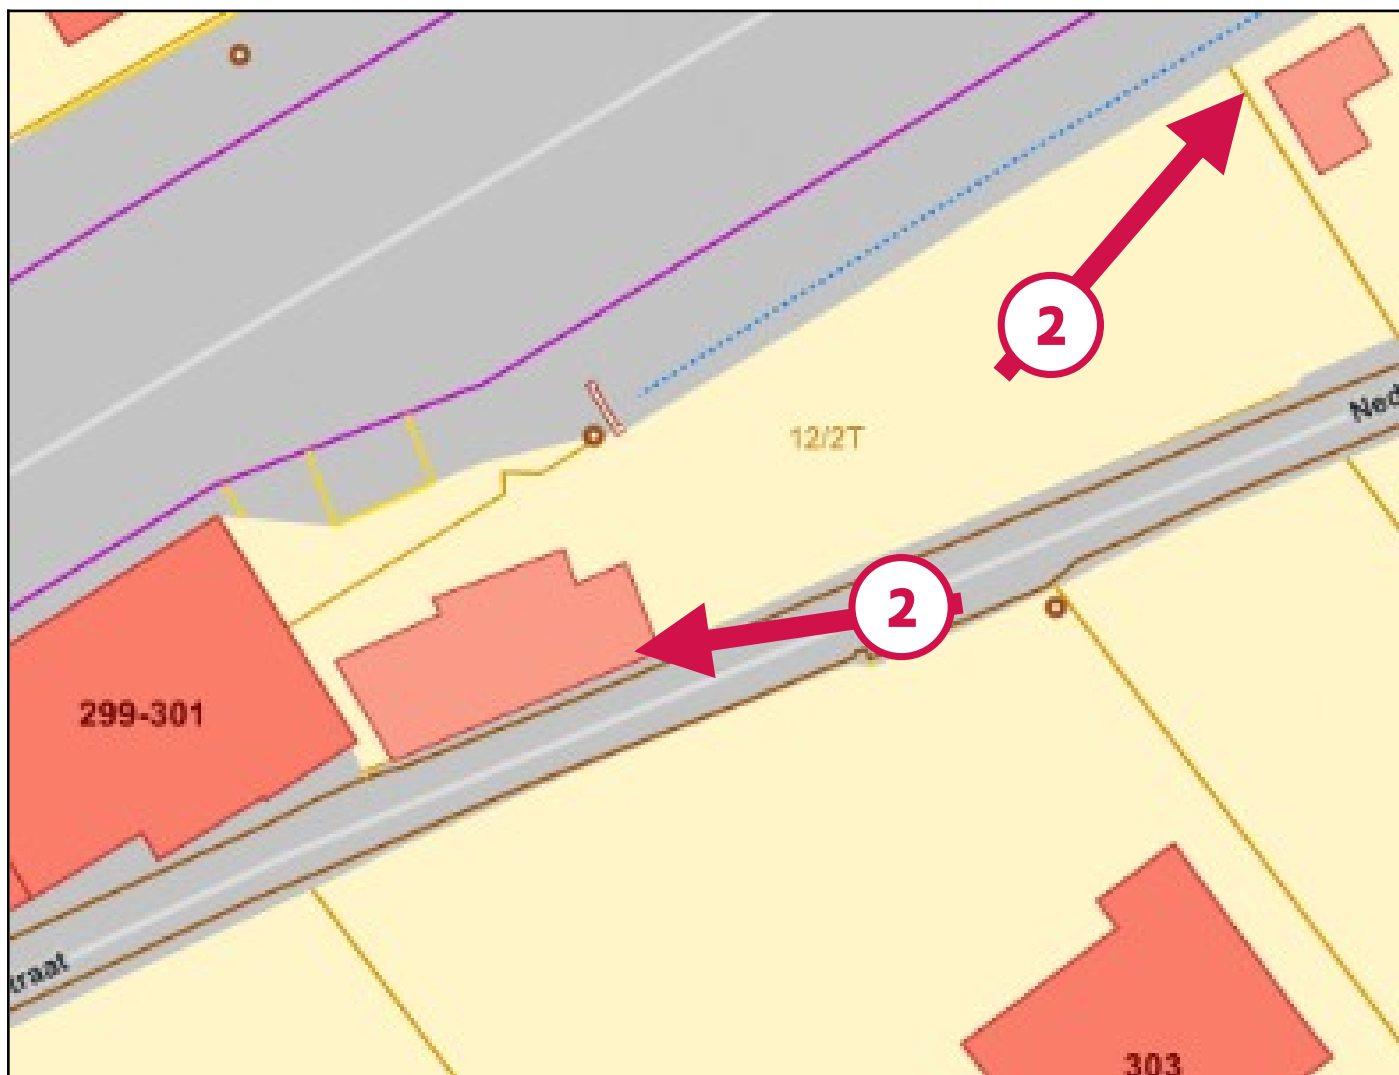
## Plan 3.1: Vaststellingen buiten de constructies

Beschrijving	Type	Actie
2. golfplaat platen (stock)	Asbestmateriaal	Dringend verwijderen

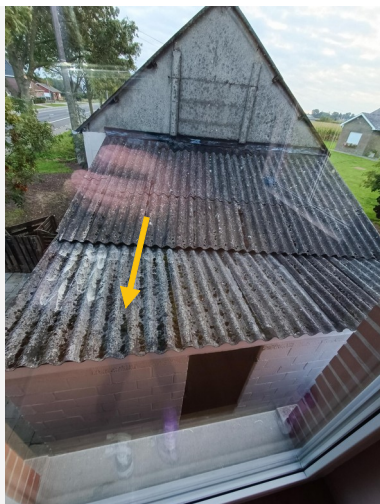
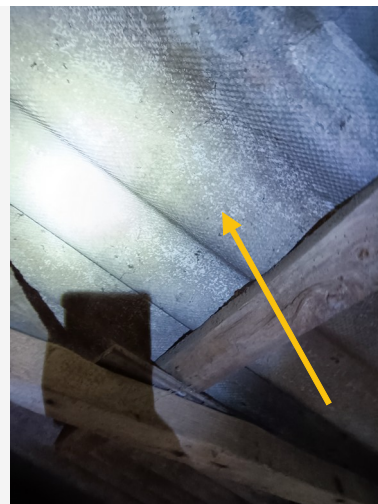
**Dringend verwijderen**

Eindbeoordeling materiaalisico	Hoog materiaalisico en/of hoge kans op vezelvrijgave
--------------------------------	--

Gebondenheid	Categorie 1: hechtgebonden in oorsprong
Asbestsoort (vezeltype)	Crocidoliet aanwezig
Asbestconcentratie	Laag (< 50%)
Afschermingsgraad van het gehele materiaal	Geheel of deels (ook) vrij aan de binnenlucht
Toestand van het materiaal	Matig beschadigd, matig verweerd

Beschrijving	golfplaat
Omgeving	Grenst aan binnen- en buitenlucht
Primaire drager	Schuin dak
Asbestmateriaal	Dak- en gevelbekleding - Golfplaat
Bindmiddel van asbestmateriaal	Cement
Gebondenheid op basis van bindmiddel	Hecht

- Zorg voor een veilig beheer. Vermijd het beschadigen van het asbestmateriaal. Controleer de toestand jaarlijks op wijzigingen.
- Sluit de ruimte luchtdicht af en vermijd het betreden van de ruimte.
- Hemelwater dat afspoelt van asbestcement daken of gevels kan asbestdeeltjes bevatten. Gebruik het enkel voor gesloten circuits (bv. spoelen toiletten). Reinig na het vervangen van het dak of de gevel de dakgoten en regenwaterput of -ton om asbesthoudend sediment of slib te verwijderen

Ondervloer afdekken, golfplaten voorzichtig verwijderen, extra fixeren, niet breken, niet gooien, onmiddellijk verpakken of voorzichtig in container met asbestbag plaatsen. De constructiebalken zullen ook gereinigd worden met vochtige doeken en stofzuiger met absoluutfilter.

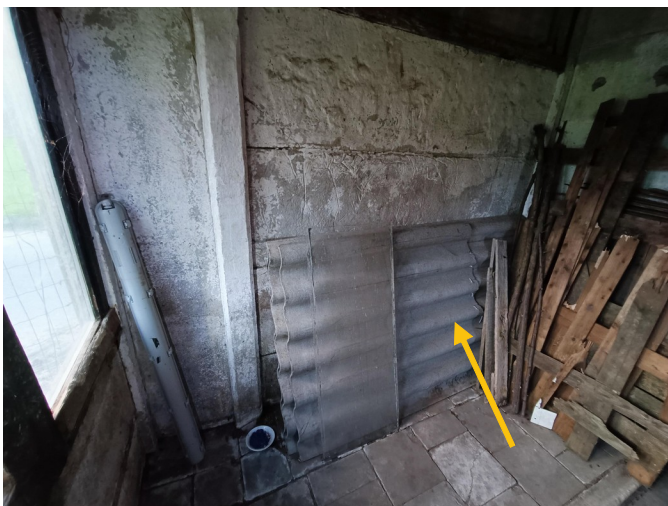
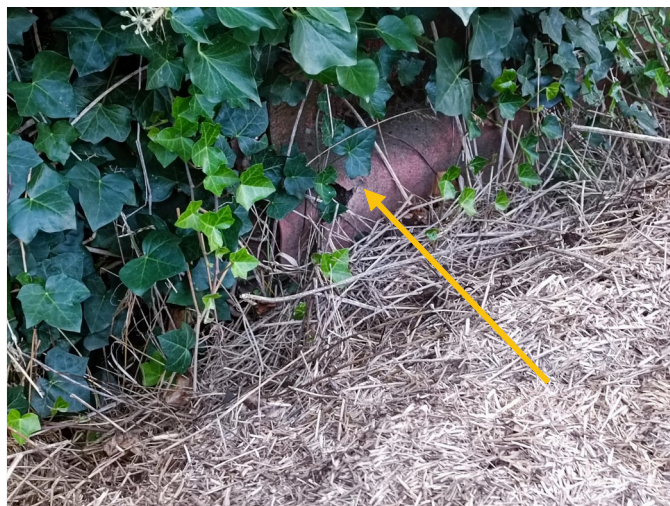
## Fiche 2: golfplaat platen (stock)

Asbestmateriaal - afvalstof

**Dringend verwijderen**

Beschrijving	golfplaat platen (stock)
Type afvalstof	Betreft stock-voorraad of gedemonteerde asbestmaterialen
Aanwezige resten	golfplaat ook aanwezig op daken
Omgeving	Binnen
Primaire drager	Schuin dak
Asbestmaterialen	<ul style="list-style-type: none"><li>Dak- en gevelbekleding - Golfplaat</li></ul>
Bindmiddel van asbestmateriaal	Cement
Gebondenheid op basis van bindmiddel	Hecht
Hoeveelheid (gewicht - aantal)	<ul style="list-style-type: none"><li>100,00 kg - 1 stuk</li></ul>
Totaal gewicht	100,00 kg
Eenvoudig bereikbaar	Ja
Identificatiemethode	Vaststelling zonder monsternamen

- Verwijder het asbestafval.

de materialen ongebroken en verpakt in een asbestzak aanbieden aan het containerpark

het dragen van correcte persoonsbeschermingsmiddelen hiervoor is verplicht

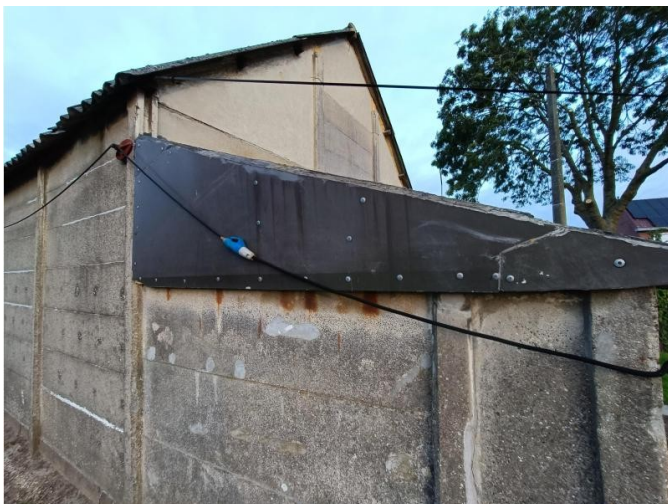
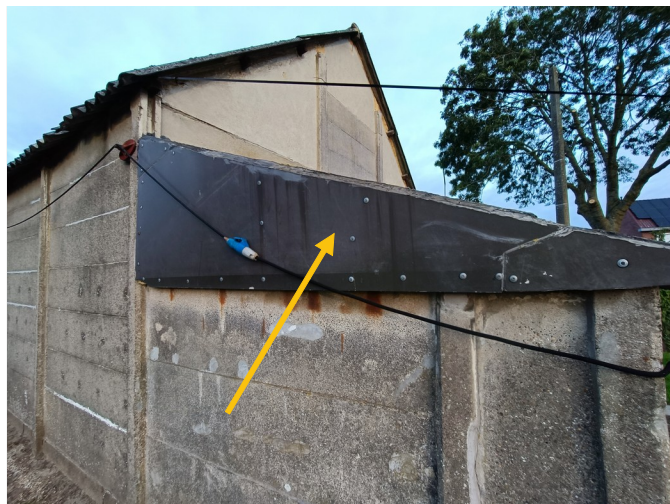
Verwijderen

Eindbeoordeling materiaalrisico	Laag materiaalrisico en/of verlaagde kans op vezelvrijgave
---------------------------------	--

Gebondenheid	Categorie 1: hechtgebonden in oorsprong
Asbestsoort (vezeltype)	Crocidoliet aanwezig
Asbestconcentratie	Laag (< 50%)
Afschermingsgraad van het gehele materiaal	Geheel of deels vrij aan de buitenlucht
Toestand van het materiaal	Licht beschadigd, licht verweerd. Intact materiaal type Pical – asbestboard of categorie III 'gebondenheid'

Beschrijving	plaat zijgevel
Omgeving	Buiten
Primaire drager	Wand buitenschil
Asbestmateriaal	Dak- en gevelbekleding - Plaat
Bindmiddel van asbestmateriaal	Cement
Gebondenheid op basis van bindmiddel	Hecht
Hoeveelheid (oppervlakte - dikte - aantal)	• 5,00 m <sup>2</sup> - 1,00 cm - 1 stuk
Totaal volume	0,05 m <sup>3</sup>

- Zorg voor een veilig beheer. Vermijd het beschadigen van het asbestmateriaal. Controleer de toestand jaarlijks op wijzigingen.

de materialen ongebroken demonteren en verpakt in een asbestzak aanbieden aan het containerpark  
het dragen van correcte persoonsbeschermingsmiddelen hiervoor is verplicht

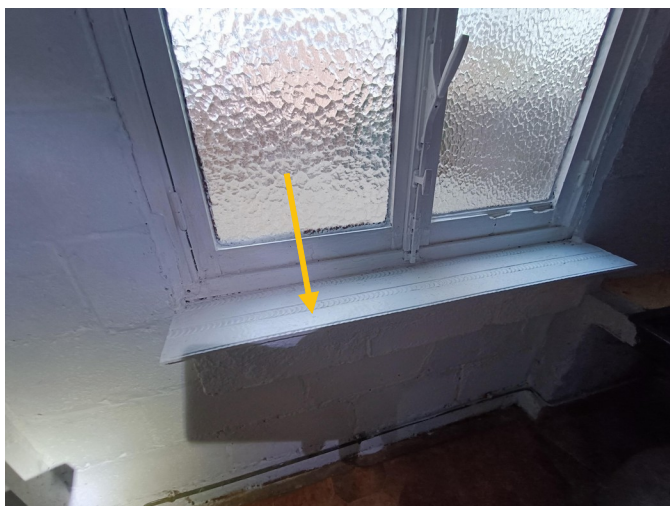
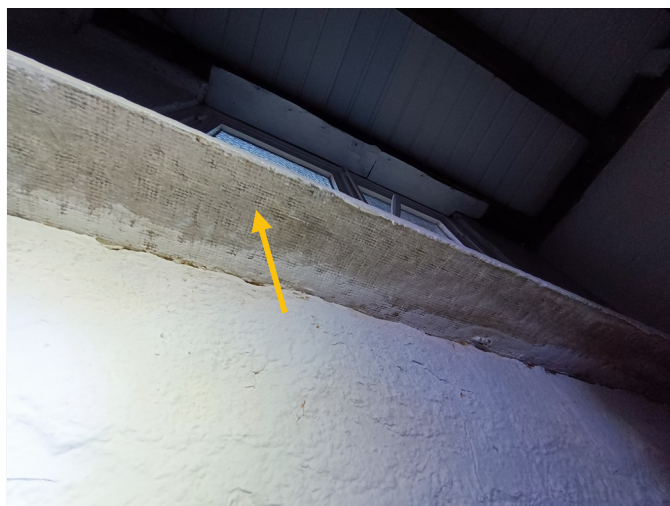
Zorgvuldig beheren

Eindbeoordeling materiaalrisico	Zeer laag materiaalrisico en/of zeer lage kans op vezelvrijgave
---------------------------------	---

Gebondenheid	Categorie 1: hechtgebonden in oorsprong
Asbestsoort (vezeltype)	Crocidoliet aanwezig
Asbestconcentratie	Laag (< 50%)
Afschermingsgraad van het gehele materiaal	Niet stootvaste afscherming
Toestand van het materiaal	Onbeschadigd, niet verweerd

Beschrijving	raamtablet
Omgeving	Binnen
Primaire drager	Binnenwand
Asbestmateriaal	Plaat, paneel, tablet - Type Massal
Bindmiddel van asbestmateriaal	Cement
Gebondenheid op basis van bindmiddel	Hecht
Hoeveelheid (oppervlakte - dikte - aantal)	• 0,30 m <sup>2</sup> - 0,50 cm - 1 stuk
Totaal volume	0,002 m <sup>3</sup>
Eenvoudig bereikbaar	Ja
Bevestigingswijze	• Verlijmd, ingegoten, versmeerd
Identificatiemethode	Vaststelling zonder monsternamen

- Zorg voor een veilig beheer. Vermijd het beschadigen van het asbestmateriaal. Controleer de toestand jaarlijks op wijzigingen.

- Eenvoudige handelingen: mag via doe-het-zelf of door werknemer(s) met opleidingsattest eenvoudige handelingen  
De tablet kan voorzichtig losgebeiteld worden, extra bevochtigen om stof te voorkomen + dragen van de nodige beschermingsmiddelen (mondmasker ffp3, handschoenen, tyvec) verpakken in plastic folie en afvoeren naar het containerpark als hechtgebonden asbestafval.

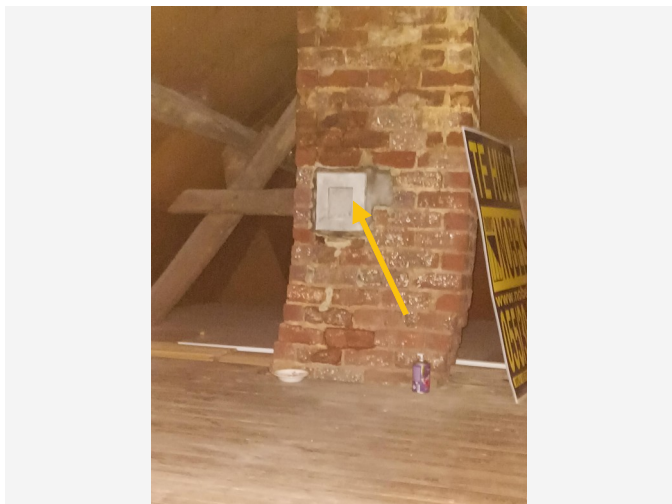
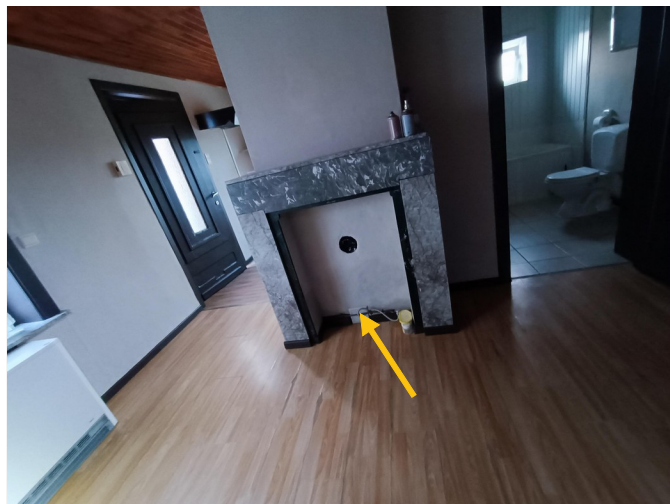
Zorgvuldig beheren

Eindbeoordeling materiaalrisico	Laag materiaalrisico en/of verlaagde kans op vezelvrijgave
---------------------------------	--

Gebondenheid	Categorie 1: hechtgebonden in oorsprong
Asbestsoort (vezeltype)	Crocidoliet aanwezig
Asbestconcentratie	Laag (< 50%)
Afschermingsgraad van het gehele materiaal	Geheel of deels (ook) vrij aan de binnenlucht
Toestand van het materiaal	Onbeschadigd, niet verweerd

Beschrijving	schouwluik
Omgeving	Binnen
Primaire drager	Schacht-koker (technisch)
Asbestmateriaal	Dak- en gevelbekleding - Plaat
Bindmiddel van asbestmateriaal	Cement
Gebondenheid op basis van bindmiddel	Hecht
Hoeveelheid (oppervlakte - dikte - aantal)	• 0,40 m <sup>2</sup> - 1,00 cm - 2 stuks
Totaal volume	0,008 m <sup>3</sup>
Eenvoudig bereikbaar	Ja
Bevestigingswijze	• Verlijmd, ingegoten, versmeerd

- Zorg voor een veilig beheer. Vermijd het beschadigen van het asbestmateriaal. Controleer de toestand jaarlijks op wijzigingen.

- Eenvoudige handelingen: mag via doe-het-zelf of door werknemer(s) met opleidingsattest eenvoudige handelingen de materialen ongebroken demonteren en verpakt in een asbestzak aanbieden aan het containerpark het dragen van correcte persoonsbeschermingsmiddelen hiervoor is verplicht

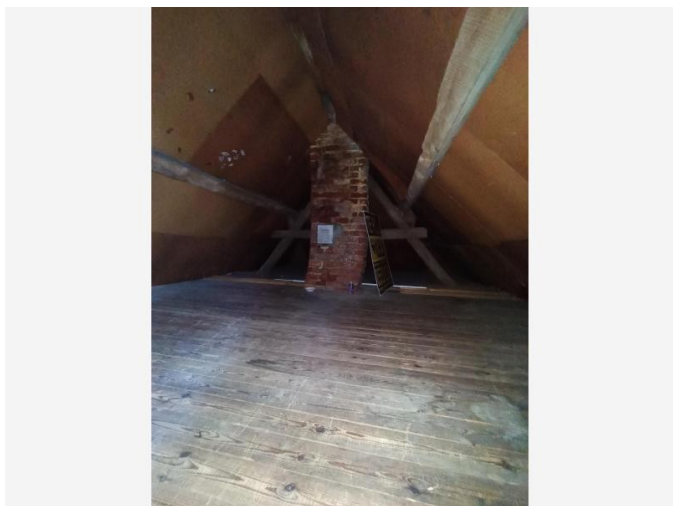
**Reden:** Het te onderzoeken materiaal situeert zich hoger dan 3,50 m te rekenen vanaf een veilige ondergrond

**Uitleg van de asbestdeskundige:** binnenkant zolder is volledige afgewerkt, onderdak niet zichtbaar

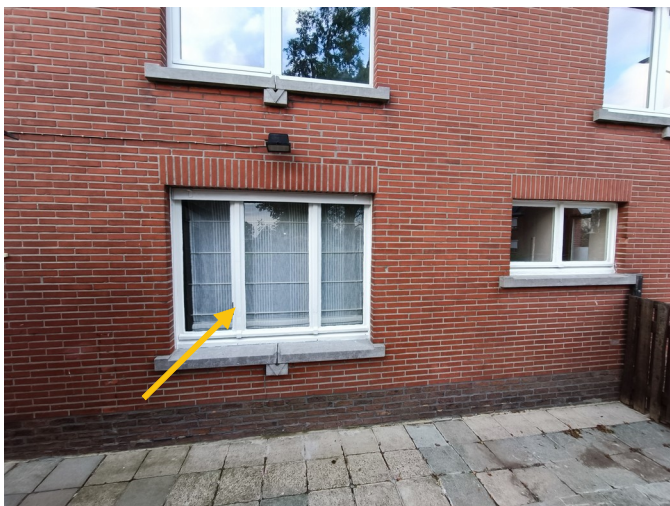
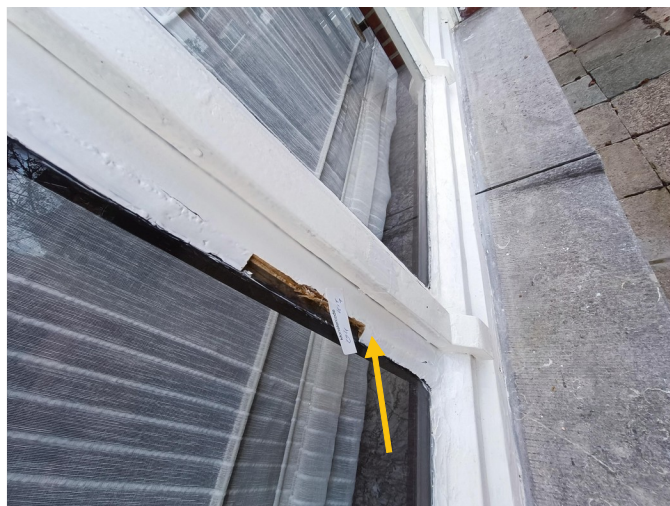
## Fiche 7: kit 1 kozijn-raam (hoofdgebouw)

Geen asbest

#	Type	Referentie	Resultaat
7.1	Puntmonster	04	Geen asbest

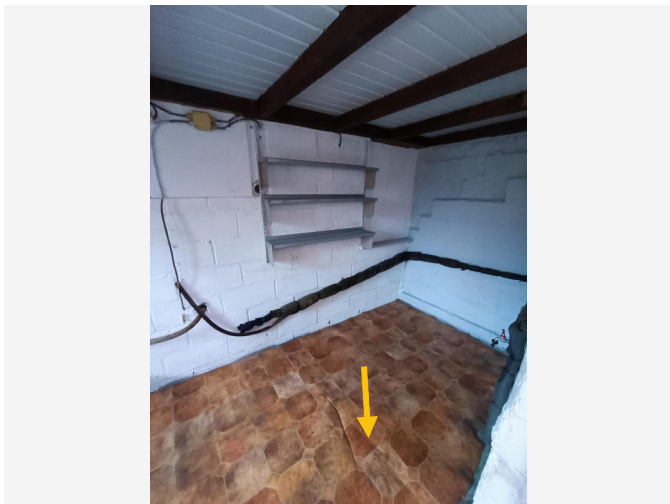
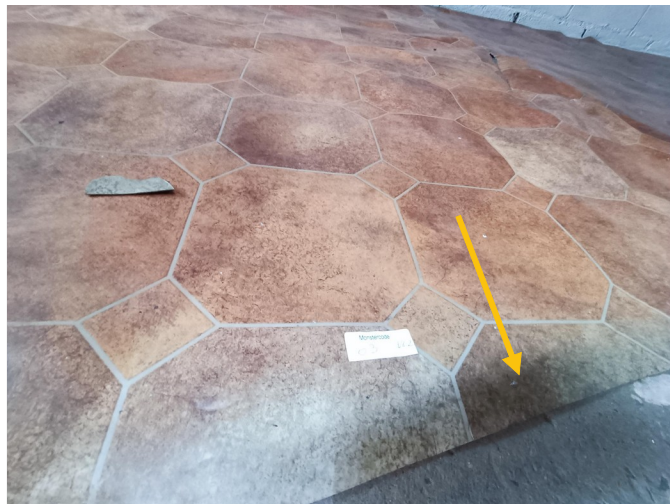
## Fiche 8: vloerzeil in bijgebouw (garage/bergingen)

Geen asbest

#	Type	Referentie	Resultaat
8.1	Puntmonster	03	Geen asbest

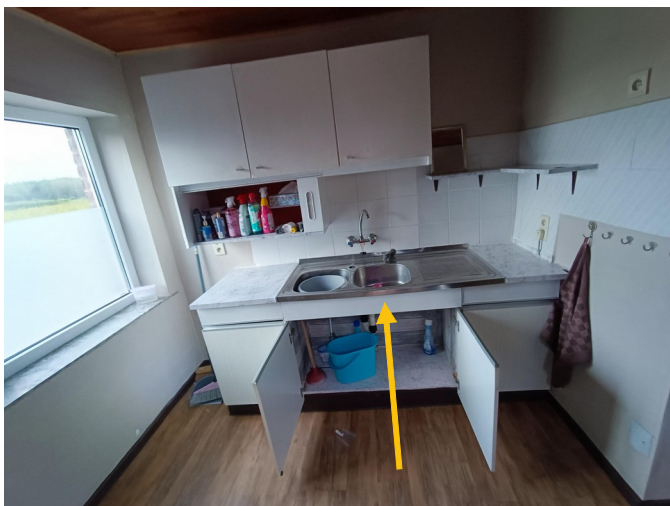
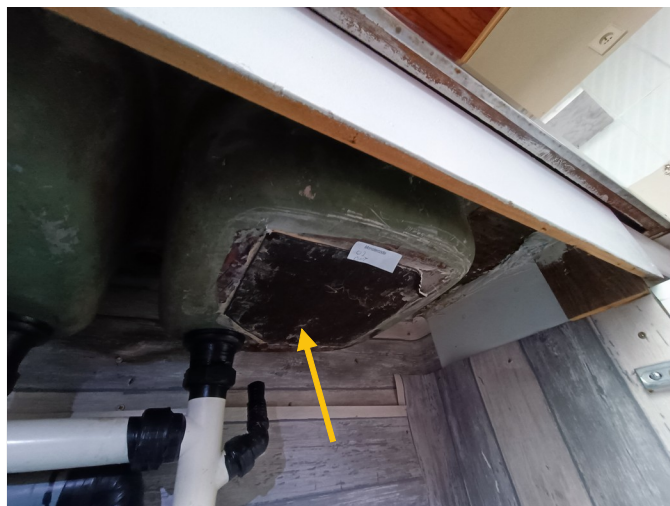
Geen asbest

#	Type	Referentie	Resultaat
9.1	Puntmonster	02	Geen asbest

Beschrijving	ontdreuningsplaat spoelbak keuken
Omgeving	Binnen
Primaire drager	spoelbak
Bindmiddel van materiaal	Bitumen (roofing, teer, asfalt)

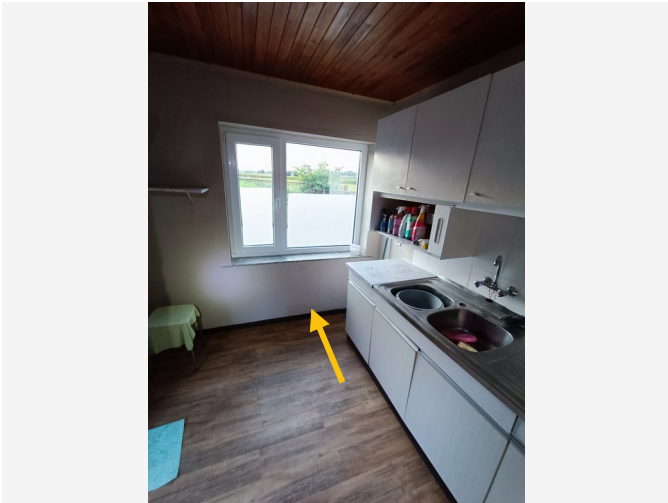
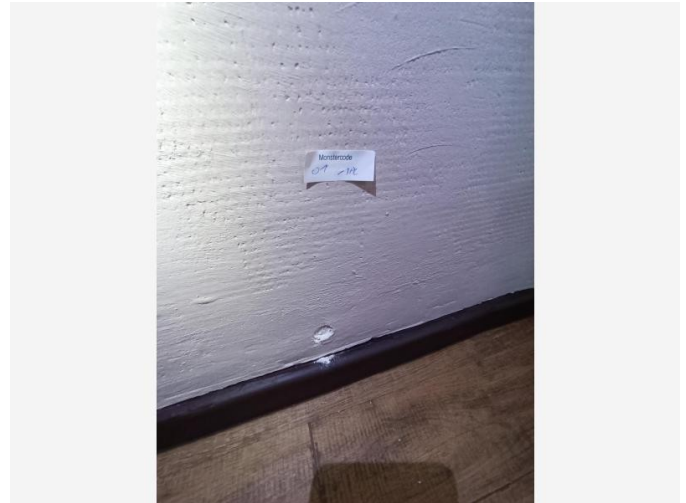
Geen asbest

#	Type	Referentie	Resultaat
10.1	Mengmonster	01	Geen asbest

Beschrijving	muurpleister
Omgeving	Binnen

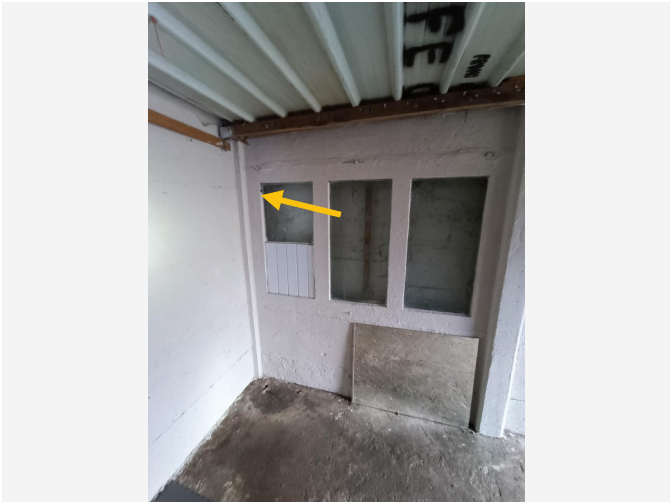
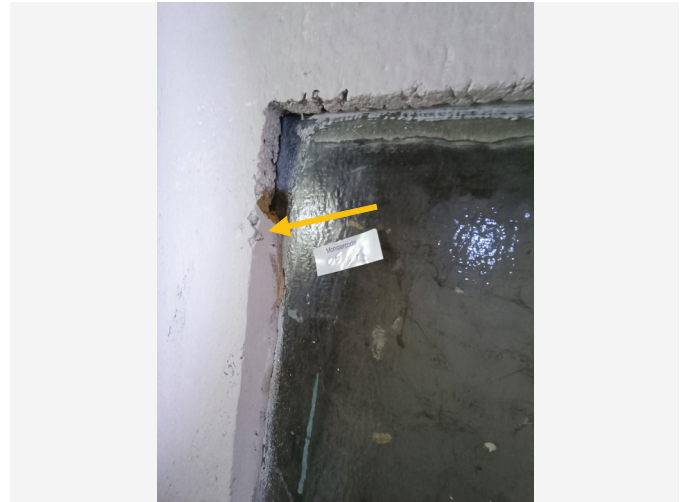
# Fiche 11: kit 2 kozijn-raam (bijgebouw garage/bergingen)

Geen asbest

#	Type	Referentie	Resultaat
11.1	Puntmonster	05	Geen asbest
