Asbestinventarisatetest

Switch Road 15, 8970 Poperinge

Attestnummer : 20250219-000266.000

Uitgegeven op : 19.02.2025

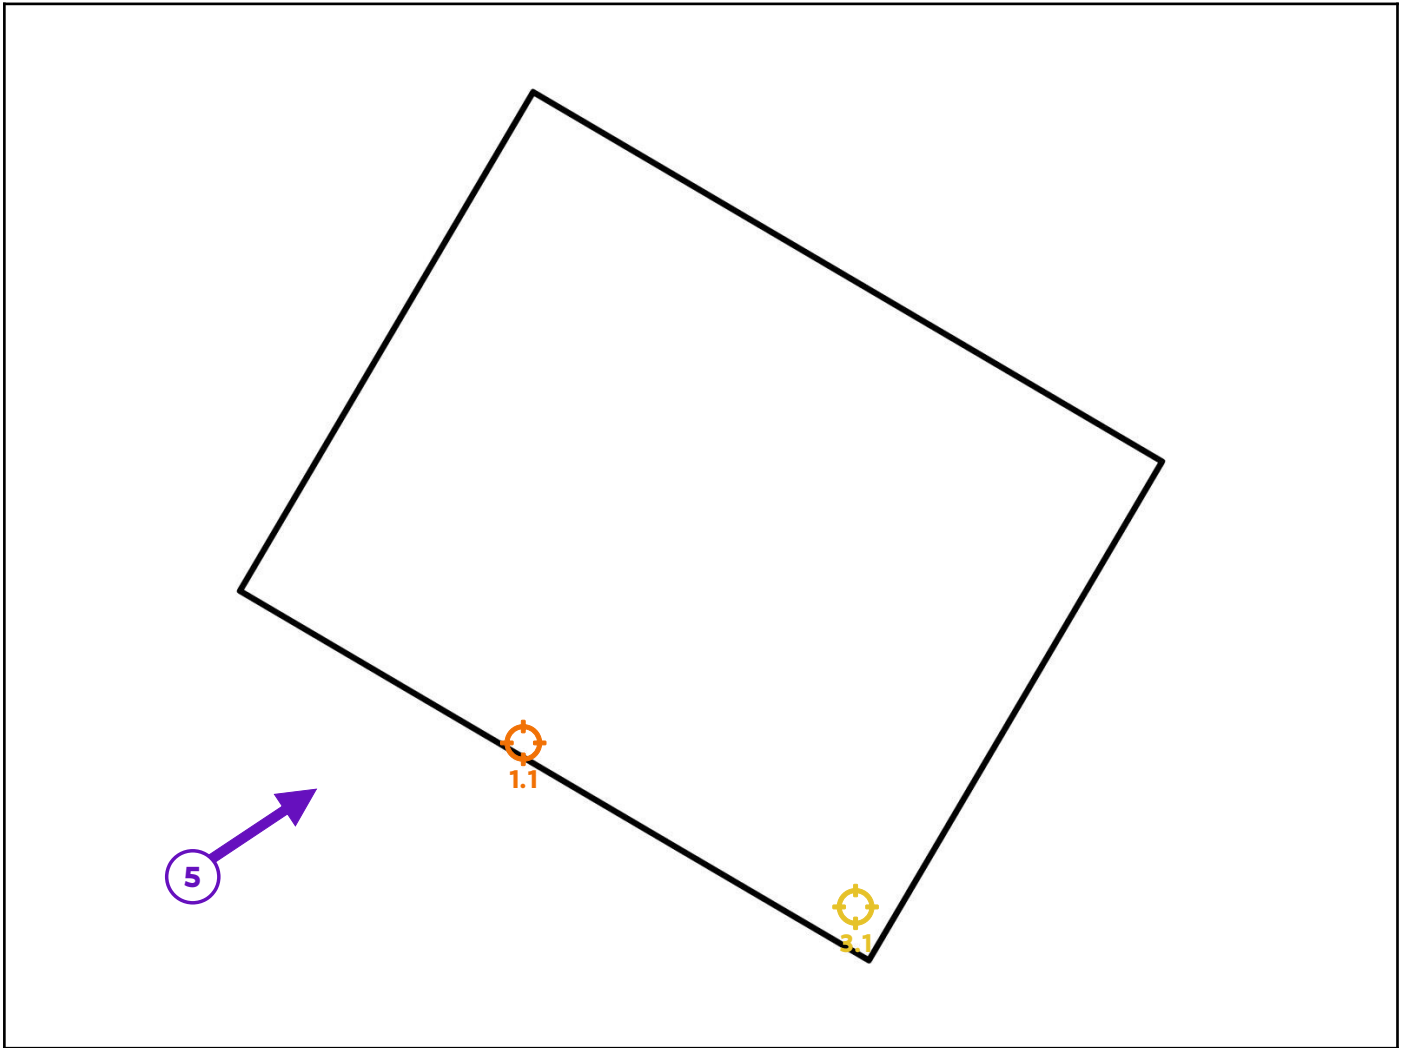
Plan 1.1: Hoofdgebouw plan

Beschrijving	Type	Actie
1. leien dakbedekking	Asbestmateriaal	Verwijderen
1.1 Code: AIV_25_75_MM04	Puntmonster	-
3. onderdak woning	Asbestmateriaal	Zorgvuldig beheren
3.1 Code: AIV_25_75_MM03	Puntmonster	-
5. geen verdachte mastiek aanwezig	Advies	-

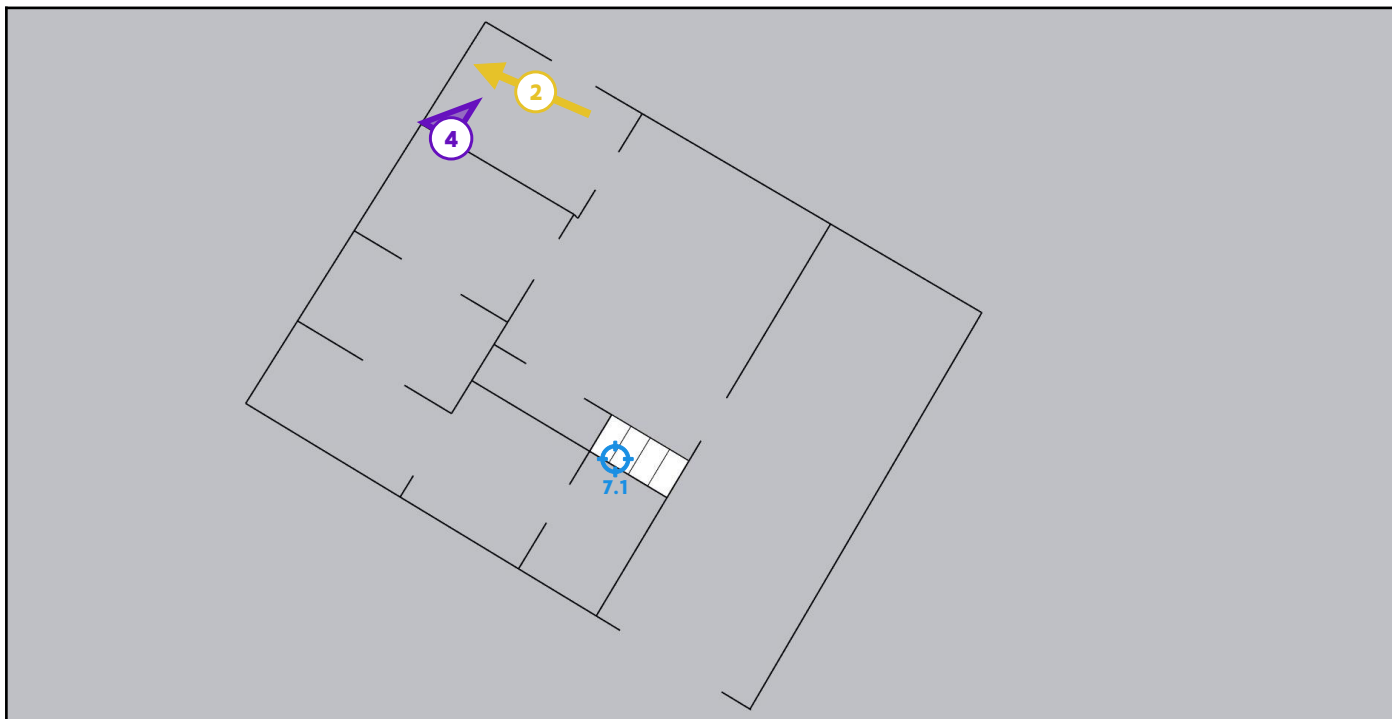
Plan 1.2: kelder

Beschrijving	Type	Actie
2. bakeliet	Asbestmateriaal	Zorgvuldig beheren
4. oude waterpompen	Advies	-
7. muurpleister woning	Geen asbest	-
7.1 Code: AIV_25_75_MM01	Mengmonster	-

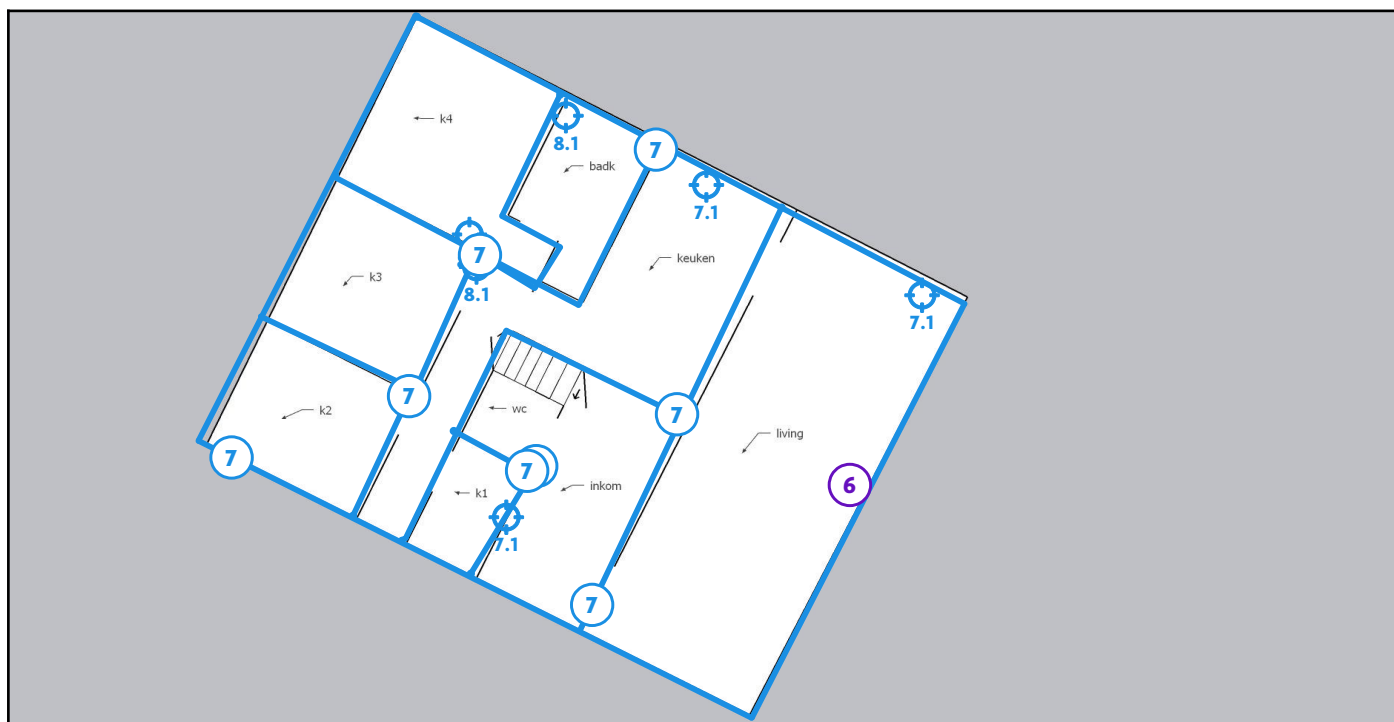
Plan 1.3: gel

Beschrijving	Type	Actie
6. kachel	Advies	-
7. muurpleister woning	Geen asbest	-
7.1 Code: AIV_25_75_MM01	Mengmonster	-
8. plafondpleister woning	Geen asbest	-
8.1 Code: AIV_25_75_MM02	Mengmonster	-

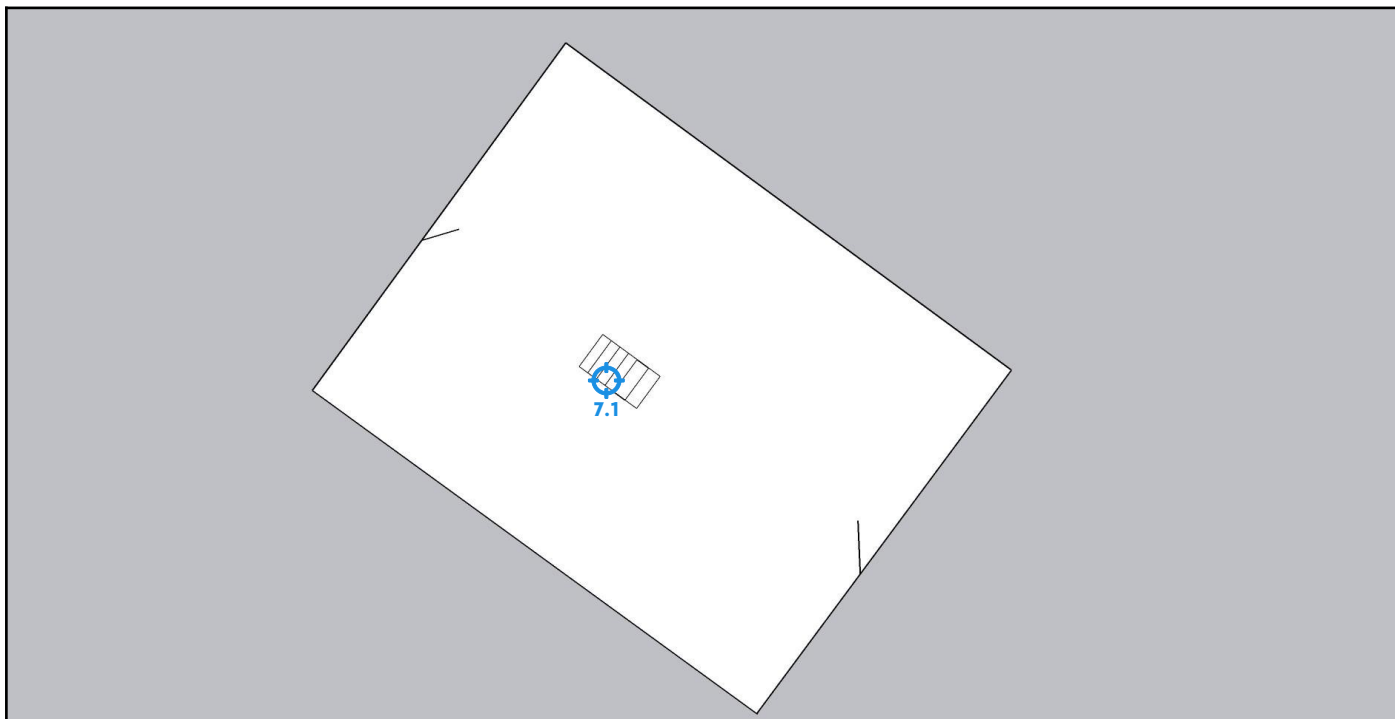
Plan 1.4: zolder

Beschrijving	Type	Actie
7. muurpleister woning	Geen asbest	-
7.1 Code: AIV_25_75_MM01	Mengmonster	-

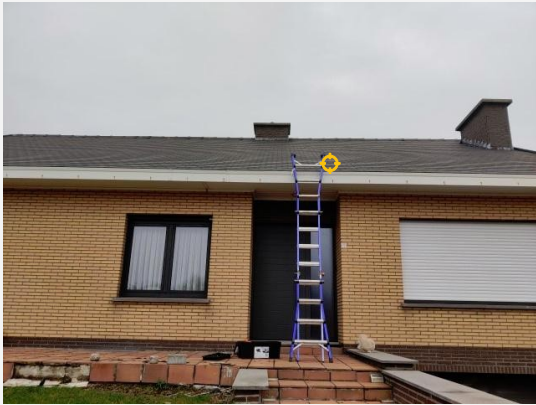
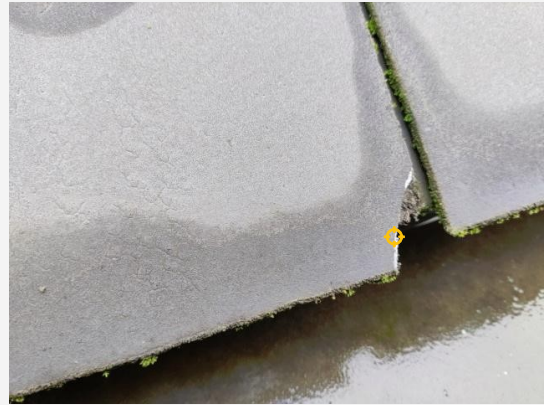
Het asbestmateriaal valt onder de mijlpaal van 2034.

Eindbeoordeling materiaalrisico	Laag materiaalrisico en/of verlaagde kans op vezelvrijgave
---------------------------------	--

Gebondenheid	Categorie 1: hechtgebonden in oorsprong
Asbestsoort (vezeltype)	Alleen chrysotiel
Asbestconcentratie	Laag (< 50%)
Afschermingsgraad van het gehele materiaal	Geheel of deels vrij aan de buitenlucht
Toestand van het materiaal	Licht beschadigd, licht verweerd. Intact calciumsilicaatmateriaal of categorie III 'gebondenheid'

#	Type	Referentie	Resultaat
1.1	Puntmonster	AIV_25_75_MM04	Chrysotiel

Beschrijving	leien dakbedekking
Omgeving	Buiten
Primaire drager	Schuin dak
Asbestmateriaal	Dak- en gevelbekleding - Lei, shingle
Bindmiddel van asbestmateriaal	Cement
Gebondenheid op basis van bindmiddel	Hecht
Hoeveelheid (oppervlakte - aantal)	<ul style="list-style-type: none">• 180,00 m² - 1 stuk
Totale oppervlakte	180,00 m ²
Eenvoudig bereikbaar	Ja
Bevestigingswijze	<ul style="list-style-type: none">• Genageld, geniet
Identificatiemethode	Vaststelling met monstername
Destructieve handeling voor identificatie	Nee

Verwijderen

- Zorg voor een veilig beheer. Vermijd het beschadigen van het asbestmateriaal. Controleer de toestand jaarlijks op wijzigingen.
- Hemelwater dat afspoelt van asbestcement daken of gevels kan asbestdeeltjes bevatten. Gebruik het enkel voor gesloten circuits (bv. spoelen toiletten). Reinig na het vervangen van het dak of de gevel de dakgoten en regenwaterput of -ton om asbesthoudend sediment of slib te verwijderen

- Eenvoudige handelingen: enkel door erkend asbestverwijderaar
Asbest buiten een gebouw: Bevindt het asbest zich buiten uw woning of gebouw? Dan mag u de volgende toepassingen zelf wegnemen: hechtgebonden asbest dat niet beschadigd is; hechtgebonden asbest dat wel beschadigd is en waarbij er vrije asbestvezels zichtbaar zijn. Een beschadigde asbesttoepassing of asbest in slechte staat kan makkelijk verder breken of vergruizen. Er komen dan schadelijke asbestvezels vrij die ingeademd kunnen worden. De volgende asbesthoudende materialen mag u als particulier of zelfstandige zelf verwijderen, ongeacht of ze zich binnen of buiten bevinden: dichtingen of pakkingen; koorden en andere geweven materialen; remvoeringen of gelijkaardige toepassingen. Draag ook de nodige beschermingsmiddelen als je asbesthoudende toepassingen zelf wil verwijderen. Je kan de nodige info terugvinden op de website van ovam <https://ovam.vlaanderen.be/voorzorgsmaatregelen-bij->

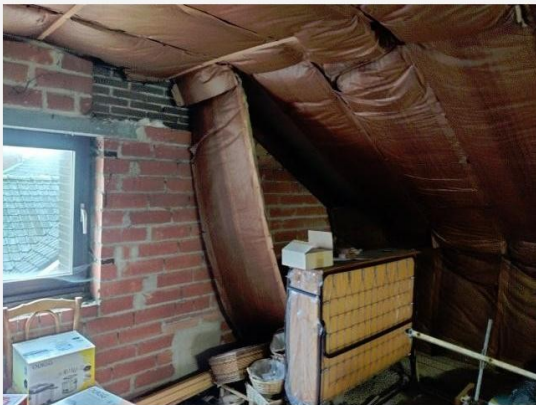
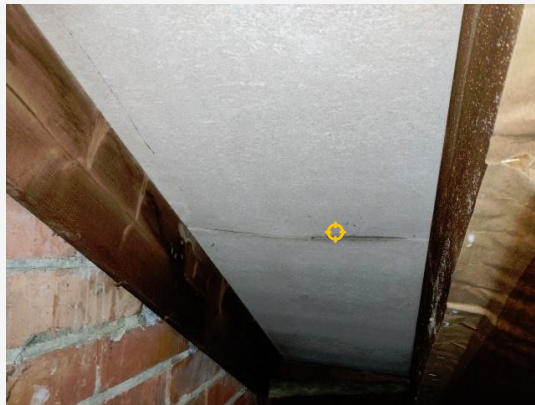
Het asbestmateriaal valt onder de mijlpaal van 2040.

Doordat de dakpannen verwijderd moeten worden en de platen genageld zijn aan de constructie kan er best gekozen worden om een aannemer eenvoudige handelingen aan te stellen. De aannemer heeft de nodige kennis om het onderdak te verwijderen zonder de platen te breken, zodat er geen gevaarlijke stofdeeltjes kunnen vrijkomen. Lees zorgvuldig het asbestattest die ook verder advies heeft rond verwijdering.

Eindbeoordeling materiaalrisico	Zeer laag materiaalrisico en/of zeer lage kans op vezelvrijgave
---------------------------------	---

Gebondenheid	Categorie 1: hechtgebonden in oorsprong
Asbestsoort (vezeltype)	Alleen chrysotiel
Asbestconcentratie	Laag (< 50%)
Afschermingsgraad van het gehele materiaal	Geheel of deels (ook) vrij aan de binnenlucht
Toestand van het materiaal	Onbeschadigd, niet verweerd

#	Type	Referentie	Resultaat
3.1	Puntmonster	AIV_25_75_MM03	Chrysotiel

Beschrijving	onderdak woning
Omgeving	Grenst aan binnen- en buitenlucht
Primaire drager	Schuin dak
Asbestmateriaal	Plaat, paneel, tablet - Type Menuiserite
Bindmiddel van asbestmateriaal	Cement
Gebondenheid op basis van bindmiddel	Hecht
Hoeveelheid (oppervlakte - dikte - aantal)	<ul style="list-style-type: none">• 180,00 m² - 0,30 cm - 1 stuk
Totaal volume	0,54 m ³
Eenvoudig bereikbaar	Nee <ul style="list-style-type: none">• Het asbestmateriaal is bedekt (uitgezonderd laag verf, coating, behang, kunststof, textiel) en het wegnemen van het bedekkende materiaal kan niet zonder het bedekkende materiaal te beschadigen.
Bevestigingswijze	<ul style="list-style-type: none">• Genageld, geniet
Identificatiemethode	Vaststelling met monsternamen
Destructieve handeling voor identificatie	Nee

Zorgvuldig beheren

- Zorg voor een veilig beheer en verwijder dit asbestmateriaal wanneer het bij werken eenvoudig bereikbaar wordt. Controleer de toestand jaarlijks op wijzigingen.

- Eenvoudige handelingen: enkel door erkend asbestverwijderaar
Doordat de dakpannen verwijderd moeten worden en de platen genageld zijn aan de constructie kan er best gekozen worden om een aannemer eenvoudige handelingen aan te stellen. De aannemer heeft de nodige kennis om het onderdak te verwijderen zonder de platen te breken, zodat er geen gevaarlijke stofdeeltjes kunnen vrijkomen. Lees zorgvuldig het asbestattest die ook verder advies heeft rond verwijdering.

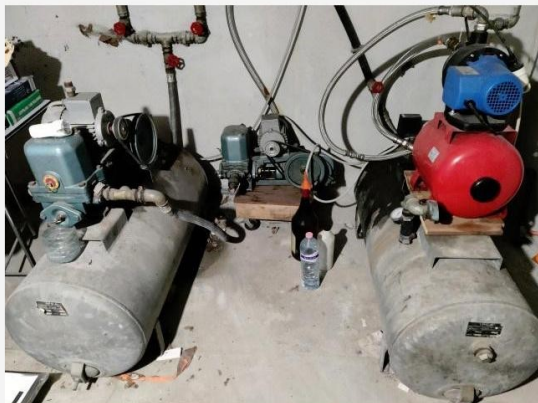
In oude waterpompen, radiatoren en CV-ketels kunnen asbesthoudende pakkingen zitten. Wees alert bij verwijdering, bij twijfel laat controleren en verwijder de dichtingen in ieder geval met de nodige voorzichtigheid en breng ze luchtdicht verpakt naar afvalpark in de asbestcontainer.

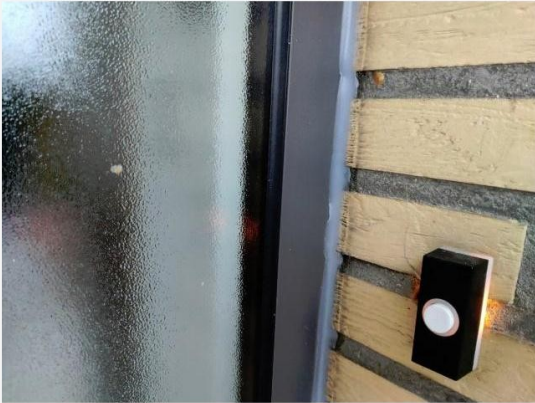
In de woning zijn de ramen en het glas afgekit met silicone, of in cement vastgezet.

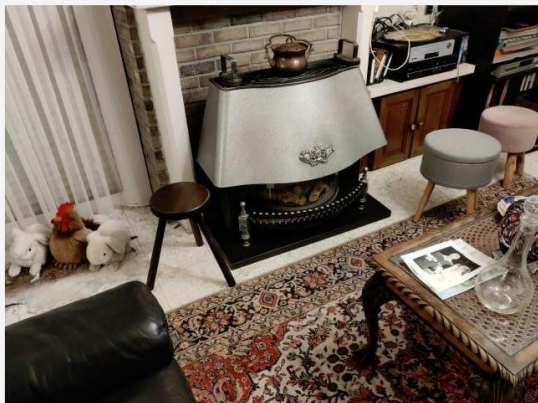
Bij het verwijderen van de kachel moet er aandacht worden besteed aan het touw die mogelijk aanwezig is bij de kachel. Het touw is niet zichtbaar tijdens de inspectie maar dit behoort tot destructief onderzoek die niet noodzakelijk is voor dit attest. Het touw van de kachel kan mogelijk asbestverdacht zijn.

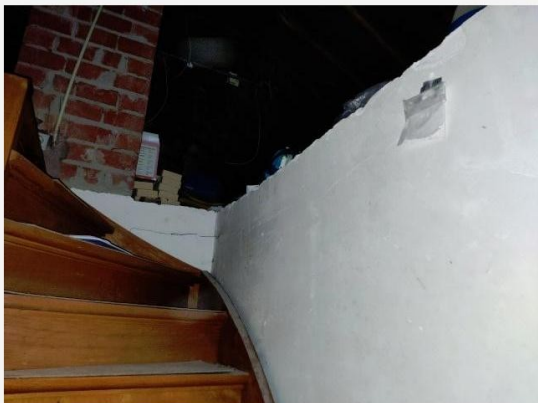
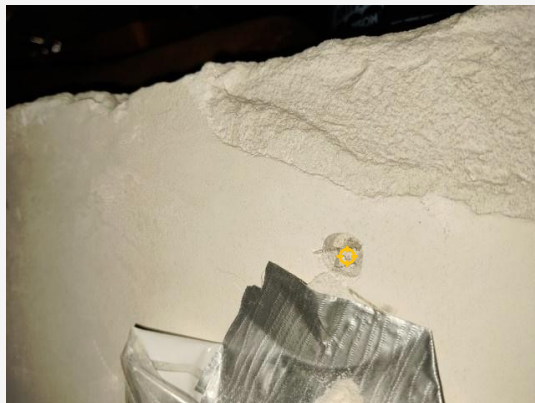
Geen asbest

#	Type	Referentie	Resultaat
7.1	Mengmonster	AIV_25_75_MM01	Geen asbest

Beschrijving	muurpleister woning
Omgeving	Binnen
Primaire drager	Binnenwand
Bindmiddel van materiaal	Gips - kalk
Gebondenheid op basis van bindmiddel	Niet-hechtgebonden
Hoeveelheid (oppervlakte - dikte - aantal)	• 210,00 m ² - 0,50 cm - 1 stuk
Totaal volume	1,05 m ³
Identificatiemethode	Vaststelling met monstername
Destructieve handeling voor identificatie	Nee
Opmerking	De oppervlakte is een schatting. staalname; trapgat naar kelder en naar zolder. keuken onder aanrecht, inkom onder radiator en living bij deur

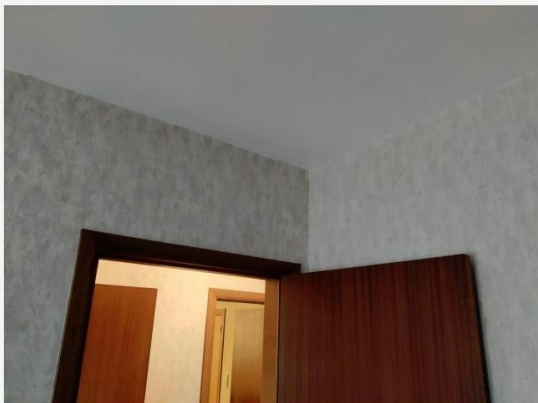
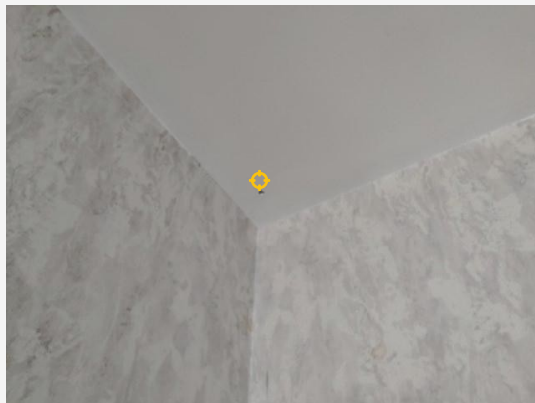
Fiche 8: plafondpleister woning

Geen asbest

#	Type	Referentie	Resultaat
8.1	Mengmonster	AIV_25_75_MM02	Geen asbest

Beschrijving	plafondpleister woning
Omgeving	Binnen
Primaire drager	Plafond
Bindmiddel van materiaal	Gips - kalk
Gebondenheid op basis van bindmiddel	Niet-hechtgebonden
Hoeveelheid (oppervlakte - dikte - aantal)	• 155,00 m ² - 0,50 cm - 1 stuk
Totaal volume	0,775 m ³
Identificatiemethode	Vaststelling met monstername
Destructieve handeling voor identificatie	Nee
Opmerking	De oppervlakte is een schatting, enkel plafondpleister in gelijkvloers; staalname in inkomhall, badkamer boven raam en kamer 4 boven deurgat.
