# Asbestinventarisatetest

Borgersstraat 12, 3560 Lummen

Attestnummer : 20250331-000317.000

Uitgegeven op : 31.03.2025

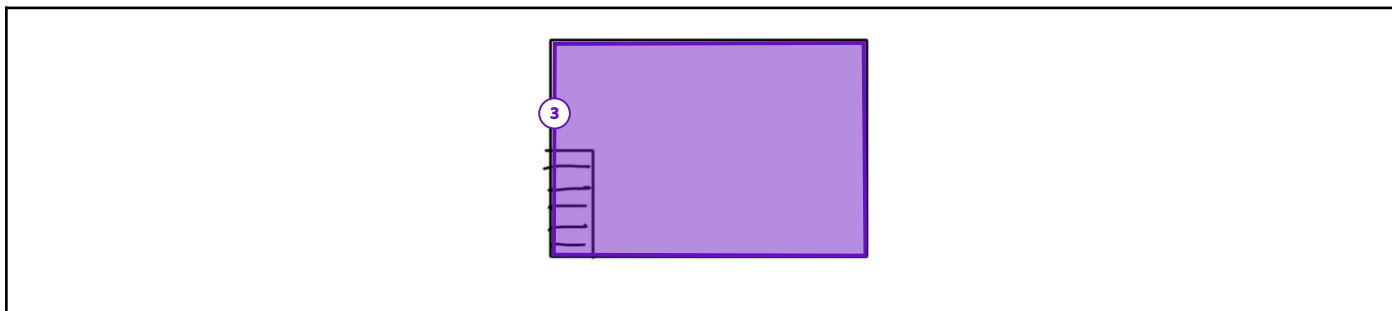
## Plan 1.1: Kelder

Beschrijving	Type	Actie
3. Kelder ontoegankelijk	Beperking	-

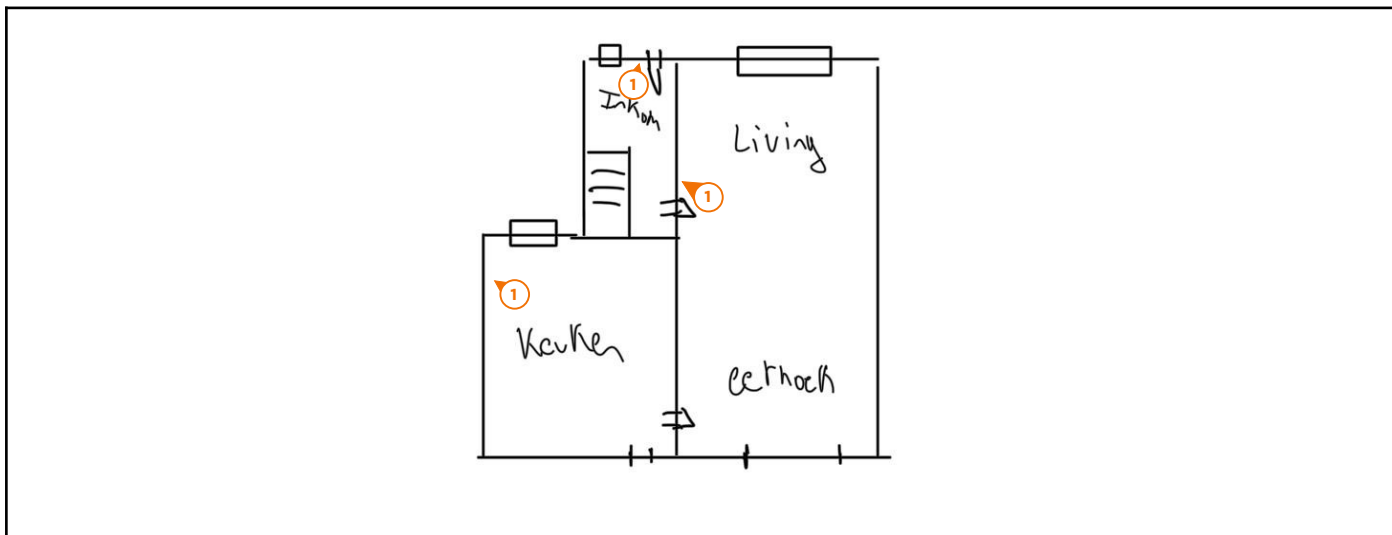
## Plan 1.5: Gelijkvloers

Beschrijving	Type	Actie
1. Bakeliet - Stopcontacten & schakelaars (binnen)	Asbestmateriaal	<a href="#">Verwijderen</a>

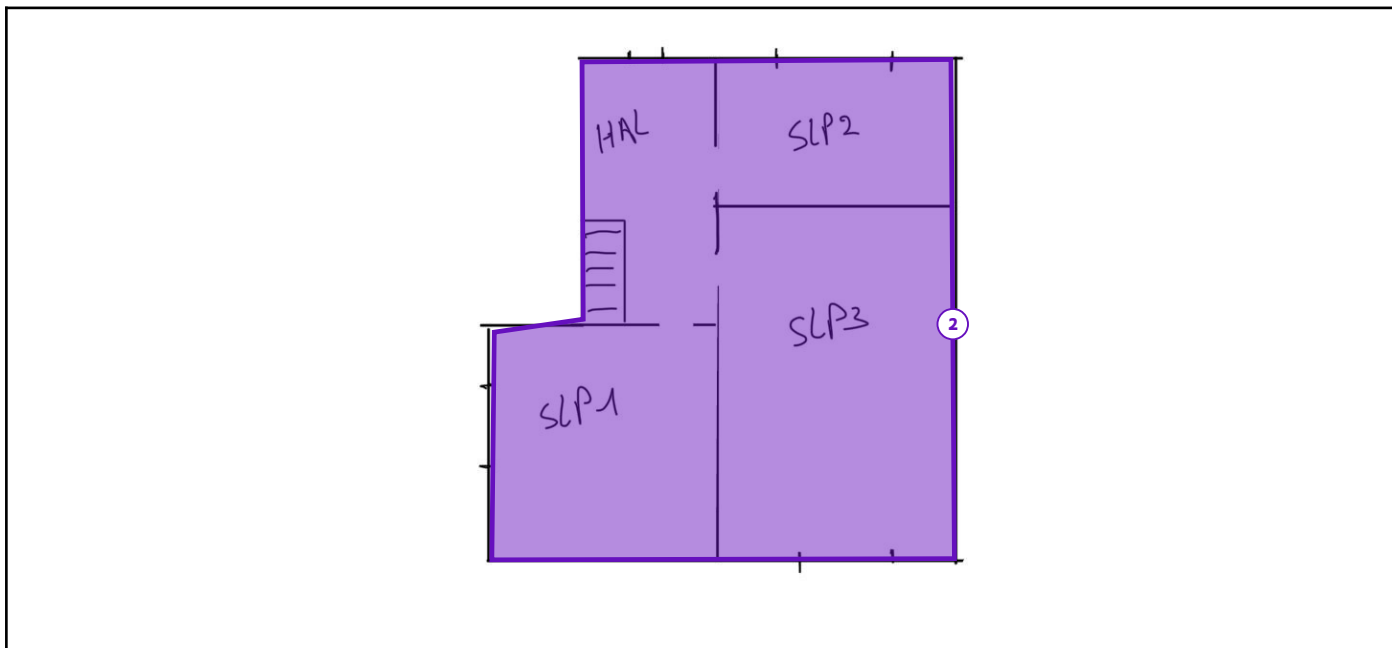
## Plan 1.6: 1ste verdieping

Beschrijving	Type	Actie
2. 1ste verdieping en zolder niet toegankelijk	Beperking	-

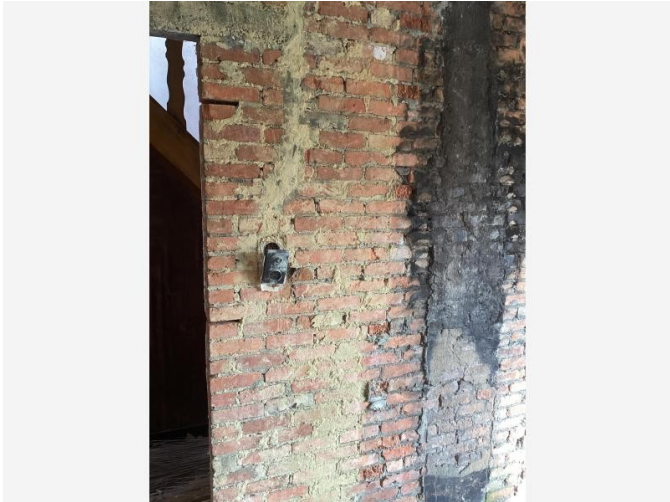
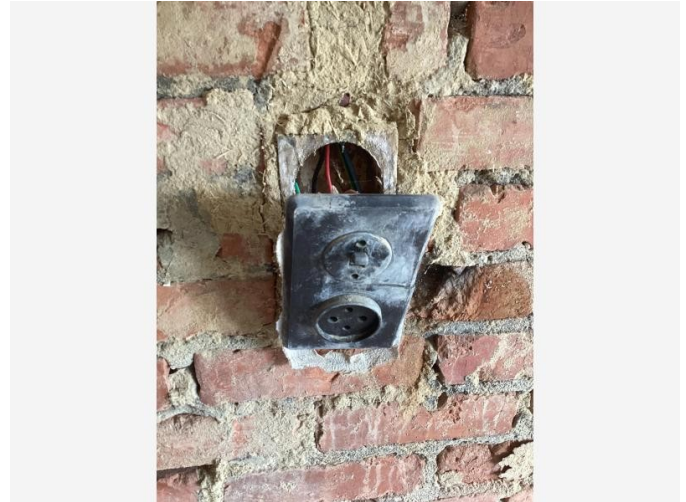
# Fiche 1: Bakeliet - Stopcontacten & schakelaars (binnen)

Eindbeoordeling materiaalrisico	Verhoogd materiaalrisico en/of verhoogde kans op vezelvrijgave
---------------------------------	--

Gebondenheid	Categorie 1: hechtgebonden in oorsprong
Asbestsoort (vezeltype)	Crocidoliet aanwezig
Asbestconcentratie	Laag (< 50%)
Afschermingsgraad van het gehele materiaal	Geheel of deels (ook) vrij aan de binnenlucht
Toestand van het materiaal	Licht beschadigd, licht verweerd. Intact calciumsilicaatmateriaal of categorie III 'gebondenheid'

Verwijderen

- Zorg voor een veilig beheer. Vermijd het beschadigen van het asbestmateriaal. Controleer de toestand jaarlijks op wijzigingen.

- Eenvoudige handelingen: mag via doe-het-zelf of door werknemer(s) met opleidingsattest eenvoudige handelingen  
Bij het uitvoeren van eenvoudige handelingen, zoals toegestaan via doe-het-zelfmethoden of door werknemers met een opleidingsattest, is het gebruik van de juiste persoonlijke beschermingsmiddelen (PBM's) verplicht om blootstelling aan asbestvezels te voorkomen. Wij adviseren echter om asbest te laten verwijderen door een werknemer met opleidingscertificaat. Maar het is ook toegestaan via de doe-het-zelfmethode, mits de juiste voorzorgsmaatregelen en PBM's in acht worden genomen. De volgende PBM's dienen altijd aanwezig te zijn:
  - FFP3-mondmasker of halfgelaatsmasker met P3 filter
  - wegwerpoverall (Tyvek CATIII,type 5 en 6),

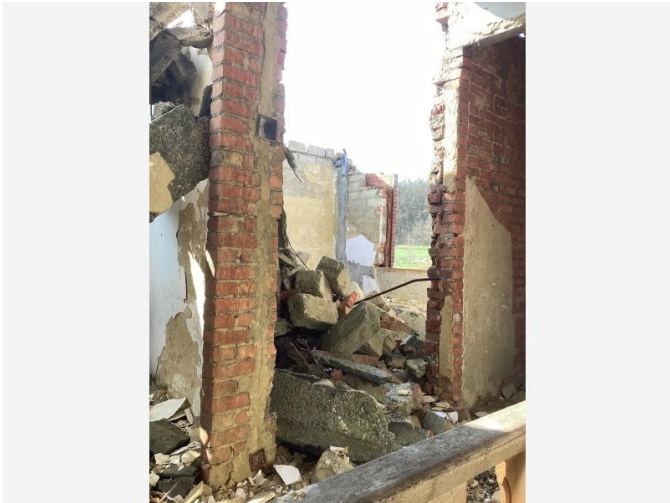
**Uitleg van de asbestdeskundige:** Wegens instorten van het dak en eventueel verder instortingsgevaar is het niet mogelijk deze verdiepingen te controleren

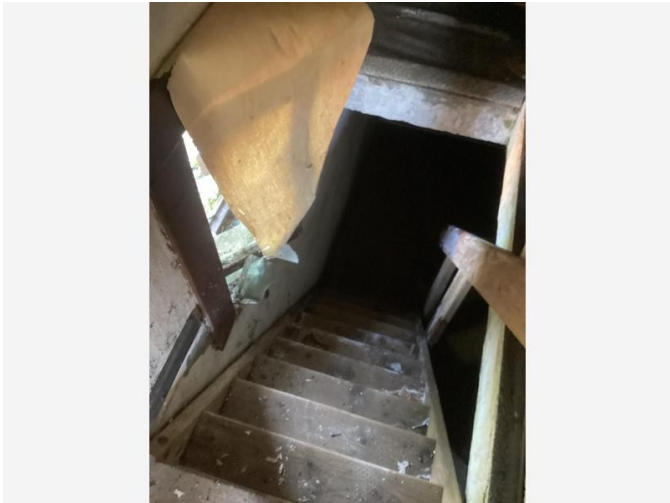
**Uitleg van de asbestdeskundige:** Wegens instortingsgevaar is het niet mogelijk de kelder te onderzoeken

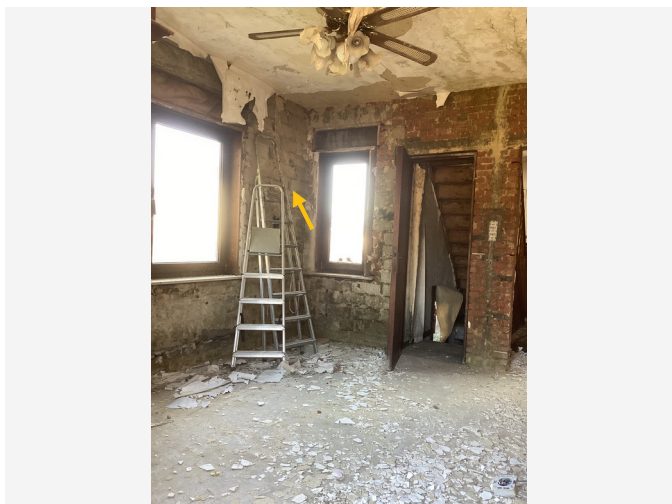
De muren zijn niet bepleisterd

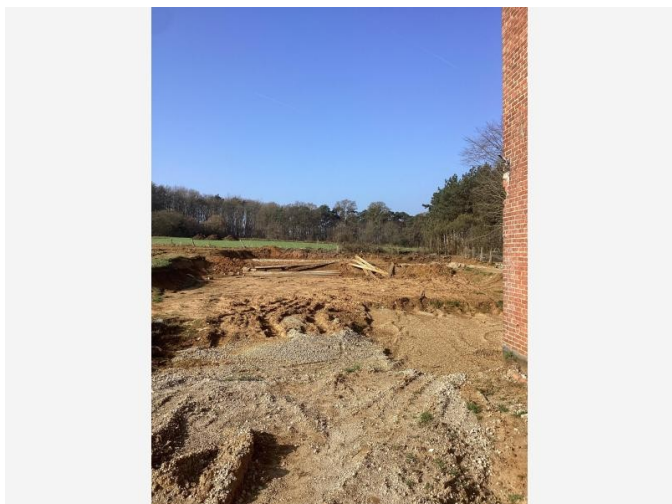
Tijdens de inspectie werd vastgesteld dat deze constructie niet meer aanwezig is.

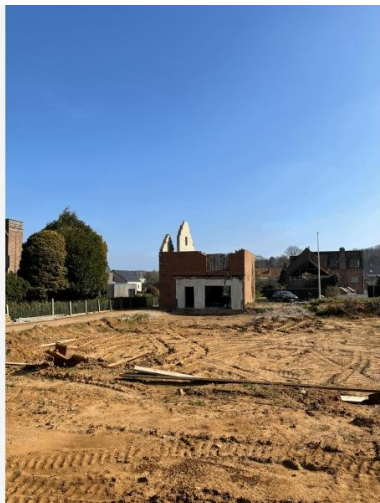
## Fiche 6: Deel van de woning niet meer aanwezig wegens afbraak.

Dit gedeelte van de woning is niet meer aanwezig.

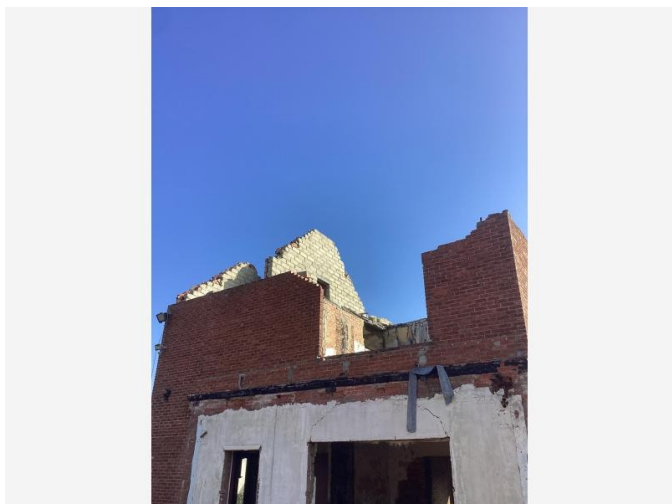
Het dak is ingestort en dus niet meer aanwezig.

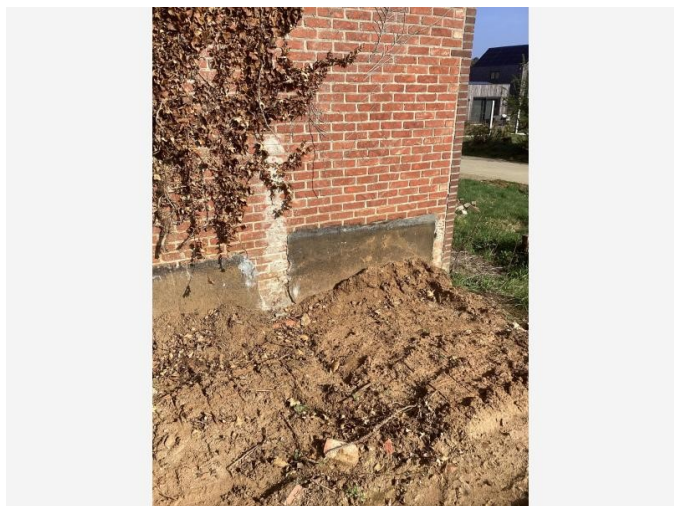
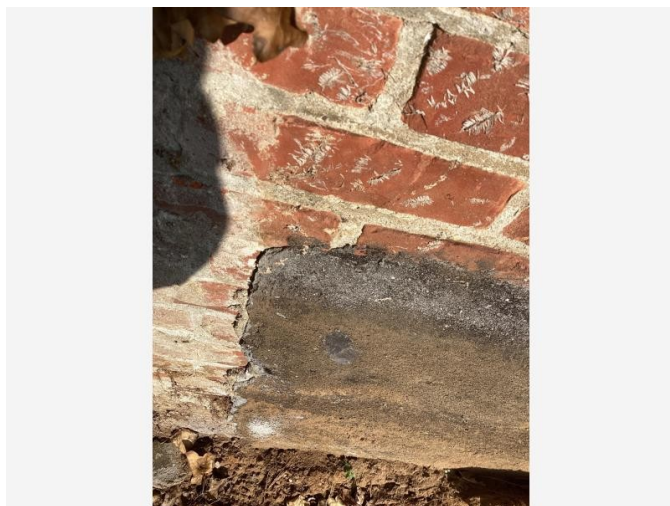
Geen asbest

#	Type	Referentie	Resultaat
8.1	Puntmonster	M04	Geen asbest

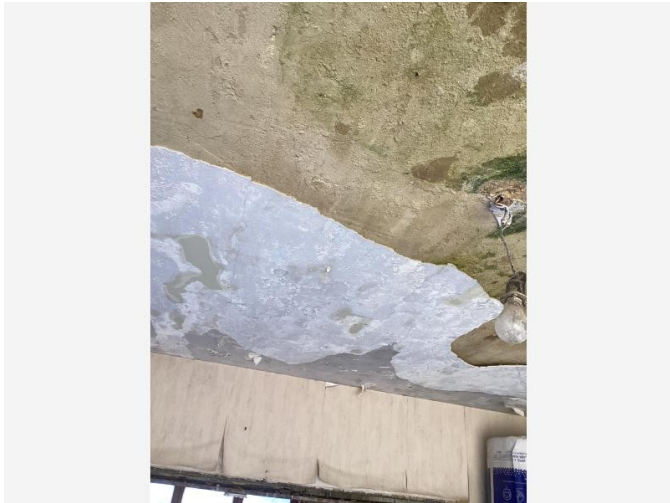
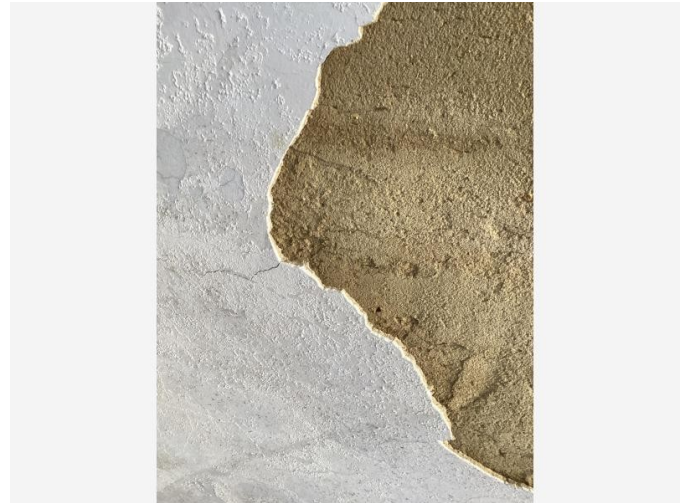
Geen asbest

#	Type	Referentie	Resultaat
9.1	Mengmonster	M02	Geen asbest

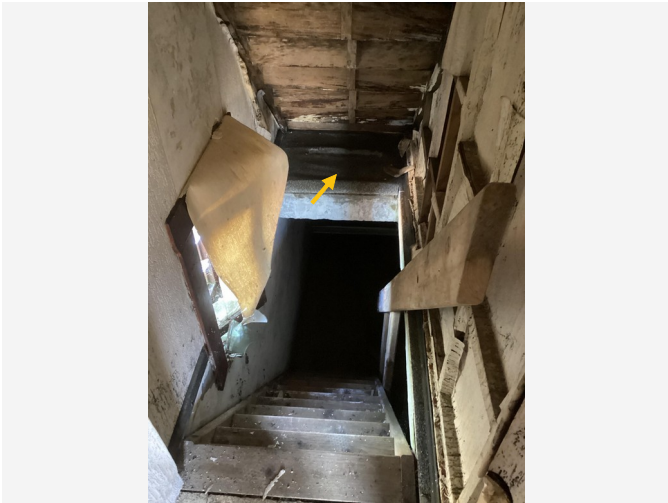
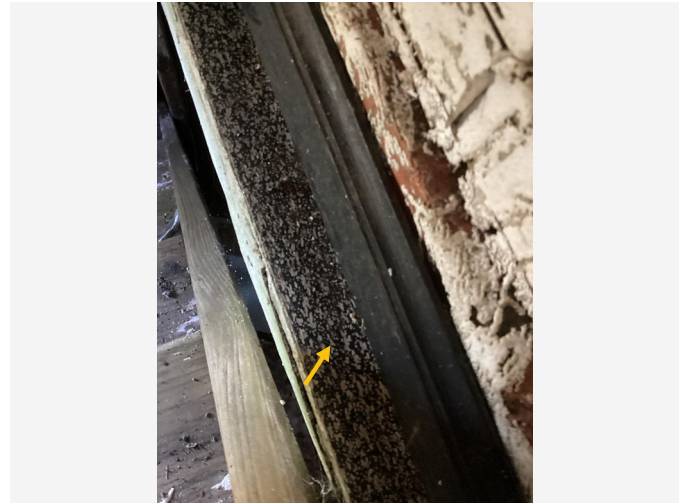
Geen asbest

#	Type	Referentie	Resultaat
10.1	Puntmonster	M05	Geen asbest

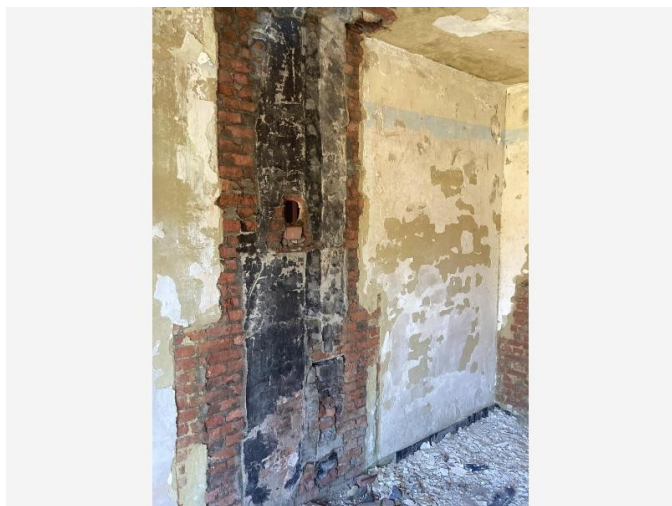
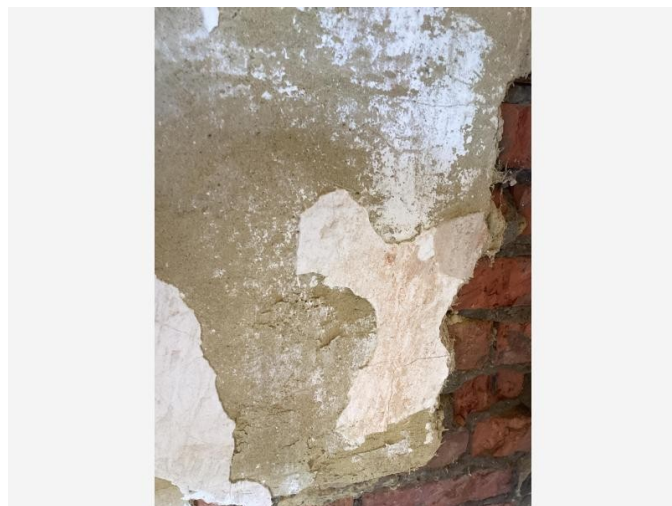
Geen asbest

#	Type	Referentie	Resultaat
11.1	Mengmonster	M01	Geen asbest

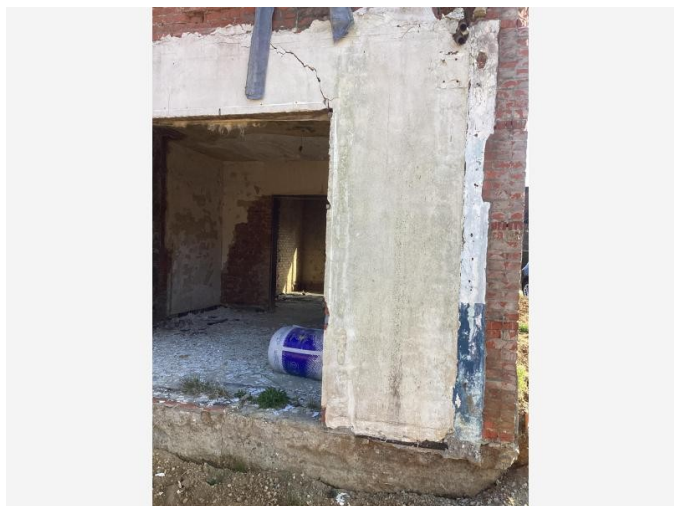
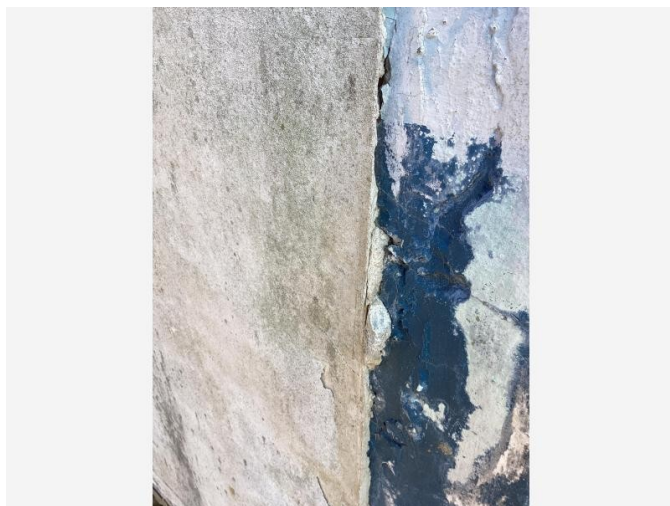
Geen asbest

#	Type	Referentie	Resultaat
12.1	Mengmonster	M03	Geen asbest
