Asbestinventarisatetest

Oswald Ponettestraat 22, 9600 Ronse

Attestnummer : 20230323-000089.000

Uitgegeven op : 23.03.2023

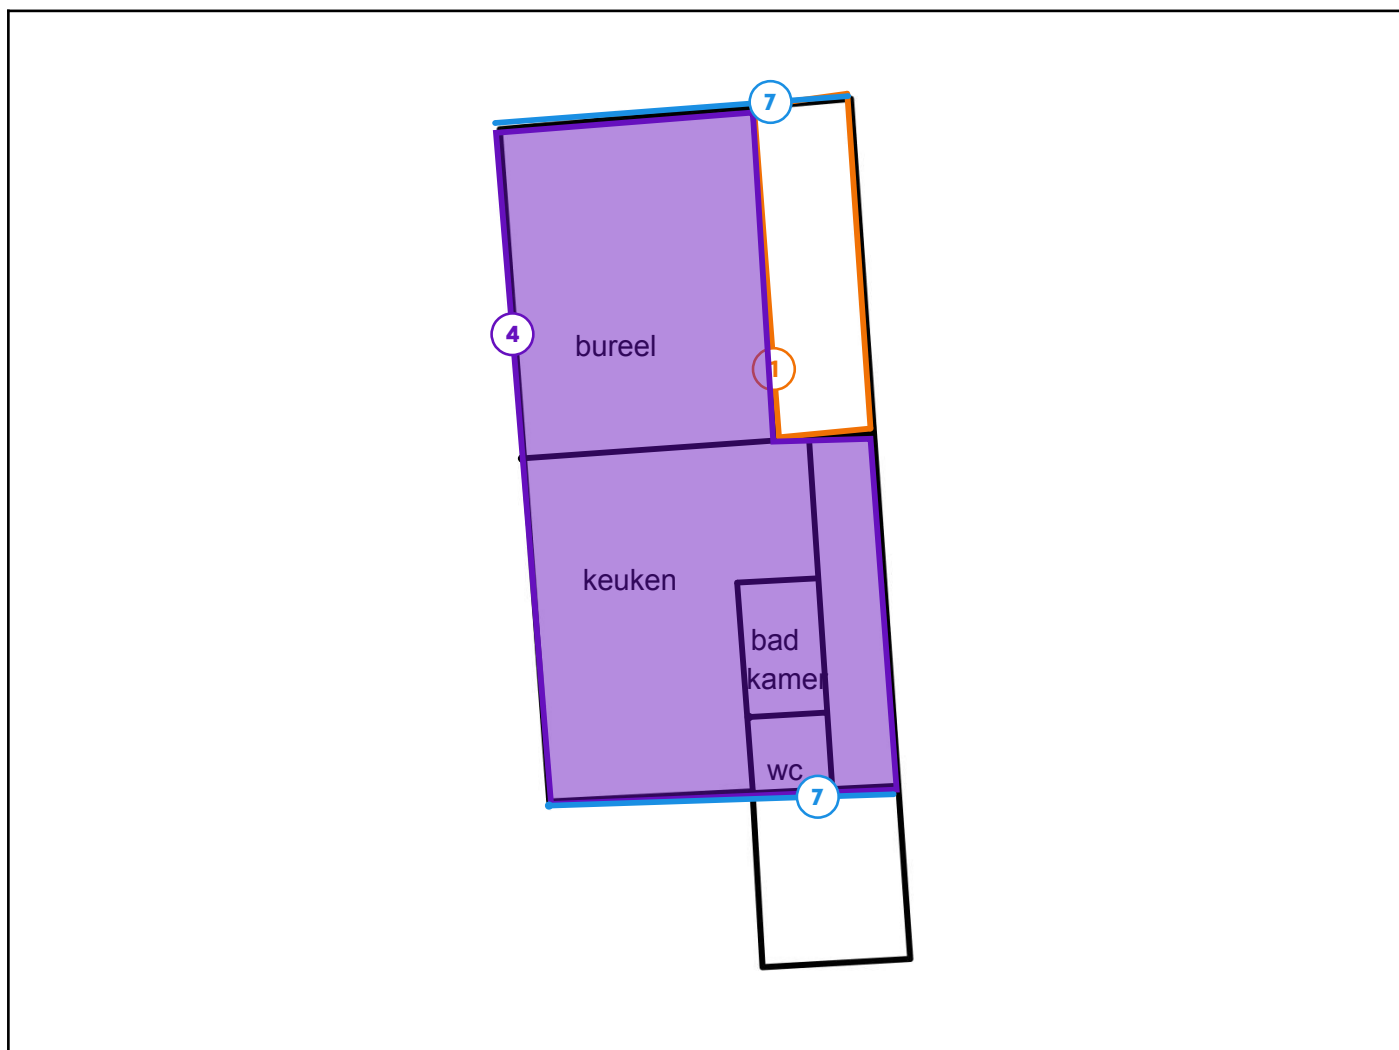
Plan 1.1: gelijkvloers

Beschrijving	Type	Actie
1. wandbekleding wand voor	Asbestmateriaal	Verwijderen
4. wanden en plafonds	Advies	-
7. crepi	Geen asbest	-

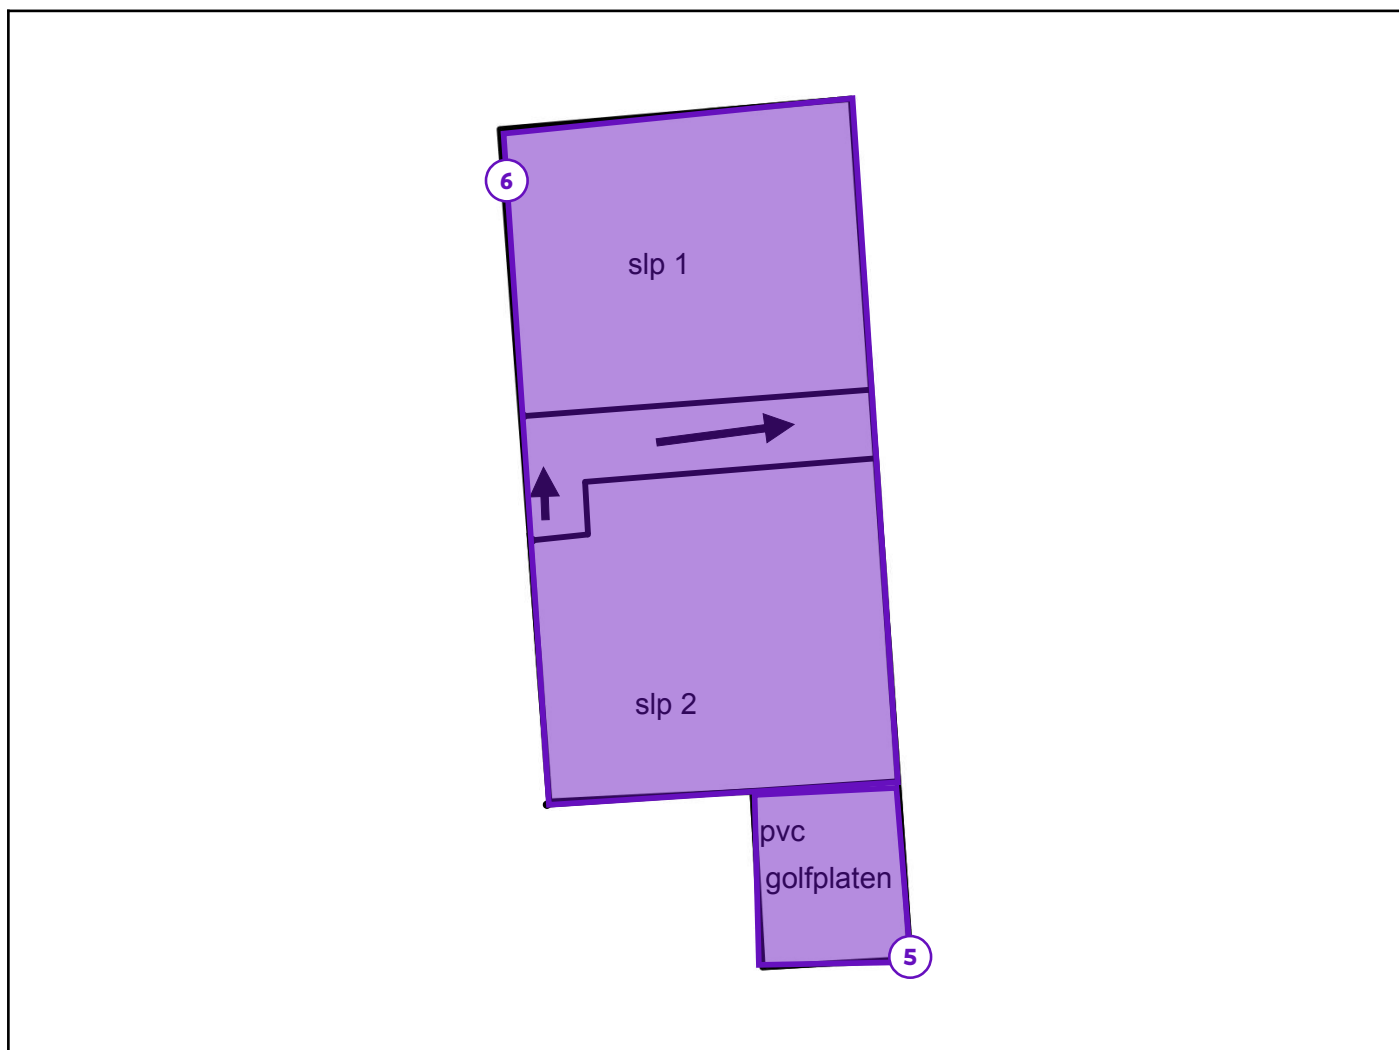
Plan 1.2: 1^overdiep

Beschrijving	Type	Actie
5. afdak	Advies	-
6. wanden en plafonds	Advies	-

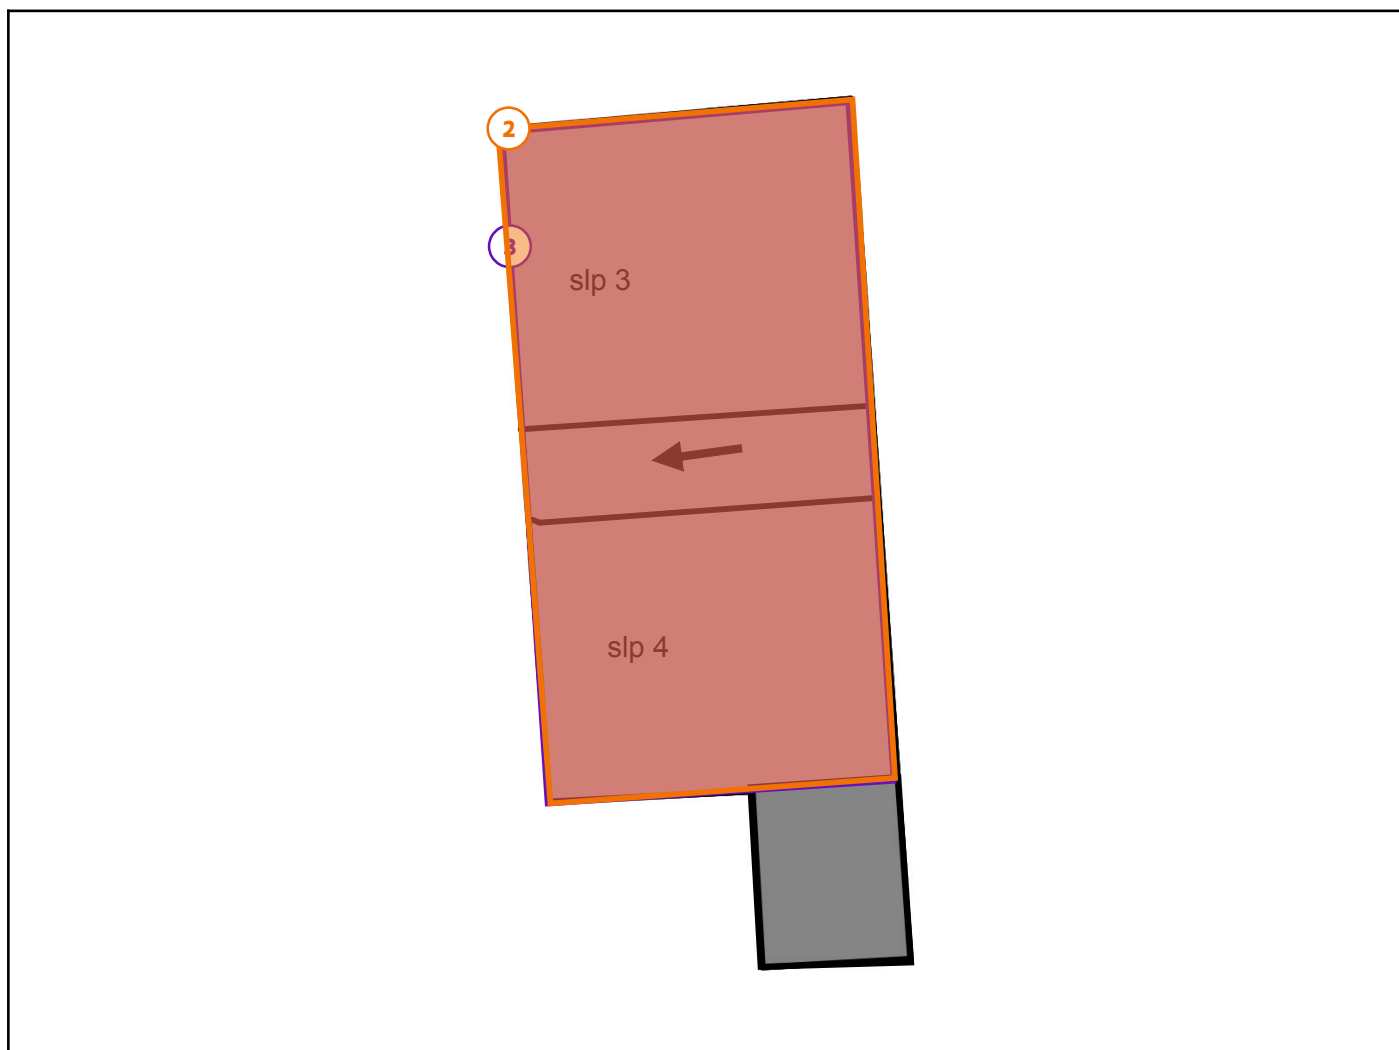
Plan 1.3: zolder

Beschrijving	Type	Actie
2. onderdak in menuiserie	Asbestmateriaal	Maatregelen nemen
3. wanden en plafonds	Advies	-

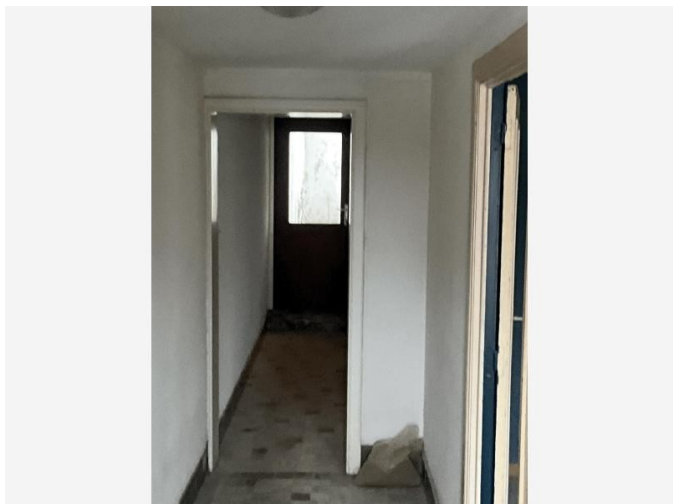
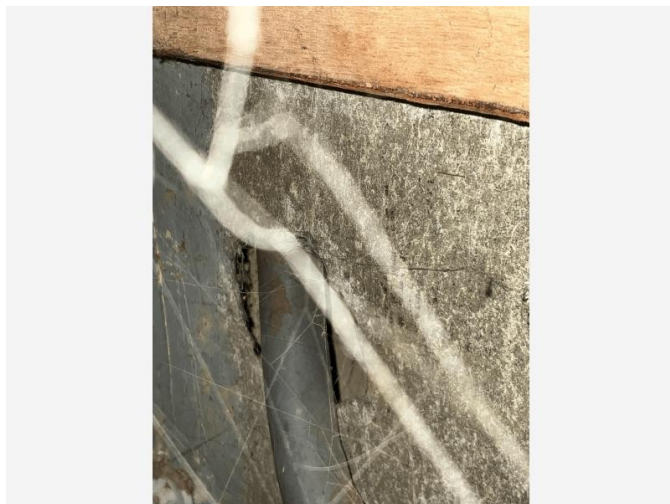
Het asbestmateriaal valt onder de mijlpaal van 2040.

Eindbeoordeling materiaalrisico	Verhoogd materiaalrisico en/of verhoogde kans op vezelvrijgave
---------------------------------	--

Gebondenheid	Categorie 1: hechtgebonden in oorsprong
Asbestsoort (vezeltype)	Amfibool aanwezig, uitgezonderd crocidoliet
Asbestconcentratie	Laag (< 50%)
Afschermingsgraad van het gehele materiaal	Geheel of deels (ook) vrij aan de binnenlucht
Toestand van het materiaal	Matig beschadigd, matig verweerd

Beschrijving	wandbekleding wand voor
Omgeving	Binnen
Primaire drager	Binnenwand
Asbestmateriaal	Plaat, paneel, tablet - Generiek
Bindmiddel van asbestmateriaal	Cement
Gebondenheid op basis van bindmiddel	Hecht
Hoeveelheid (oppervlakte - dikte - aantal)	• 12,00 m ² - 0,50 cm - 1 stuk
Totaal volume	0,06 m ³
Eenvoudig bereikbaar	Ja
Bevestigingswijze	• Geschroefd

Verwijderen

- Zorg voor een veilig beheer. Vermijd het beschadigen van het asbestmateriaal. Controleer de toestand jaarlijks op wijzigingen.
- Zorg voor een veilig beheer en verwijder dit asbestmateriaal wanneer het bij werken eenvoudig bereikbaar wordt. Controleer de toestand jaarlijks op wijzigingen.
- Verwijder dit asbestmateriaal zo snel mogelijk. Volg de toestand goed op.

- Eenvoudige handelingen: enkel door erkend asbestverwijderaar gebruik het verwijderen van deze toepassing de juiste fixeer en persoonlijke beschermingsmiddelen

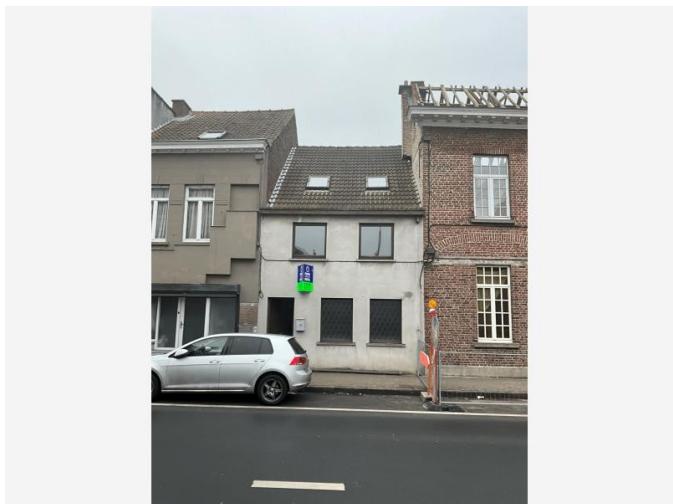
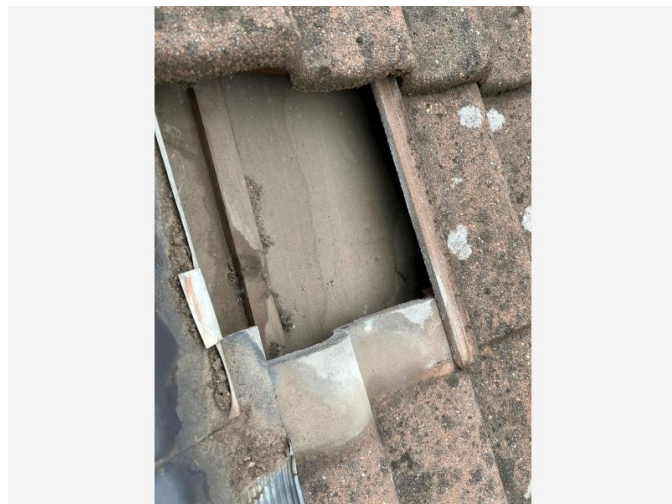
Eindbeoordeling materiaalrisico	Verhoogd materiaalrisico en/of verhoogde kans op vezelvrijgave
---------------------------------	--

Gebondenheid	Categorie 1: hechtgebonden in oorsprong
Asbestsoort (vezeltype)	Amfibool aanwezig, uitgezonderd crocidoliet
Asbestconcentratie	Laag (< 50%)
Afschermingsgraad van het gehele materiaal	Geheel of deels (ook) vrij aan de binnenlucht
Toestand van het materiaal	Matig beschadigd, matig verweerd

Beschrijving	onderdak in menuiserite
Omgeving	Grenst aan binnen- en buitenlucht
Primaire drager	Schuin dak
Asbestmateriaal	Plaat, paneel, tablet - Type Menuiserite
Bindmiddel van asbestmateriaal	Cement
Gebondenheid op basis van bindmiddel	Hecht
Hoeveelheid (oppervlakte - dikte - aantal)	<ul style="list-style-type: none"> 52,00 m² - 0,40 cm - 1 stuk
Totaal volume	0,208 m ³
Eenvoudig bereikbaar	<p>Nee</p> <ul style="list-style-type: none"> Het asbestmateriaal is bedekt (uitgezonderd laag verf, coating, behang, kunststof, textiel) en het wegnemen van het bedekkende materiaal kan niet zonder het bedekkende materiaal te beschadigen.

Maatregelen nemen

- Zorg voor een veilig beheer. Vermijd het beschadigen van het asbestmateriaal. Controleer de toestand jaarlijks op wijzigingen.
- Zorg voor een veilig beheer en verwijder dit asbestmateriaal wanneer het bij werken eenvoudig bereikbaar wordt. Controleer de toestand jaarlijks op wijzigingen.
- Verwijder dit asbestmateriaal zo snel mogelijk. Volg de toestand goed op.

- Hermetische zone (erkend asbestverwijderaar)
grote kans op het vrijkomen van schadelijke asbestvezels

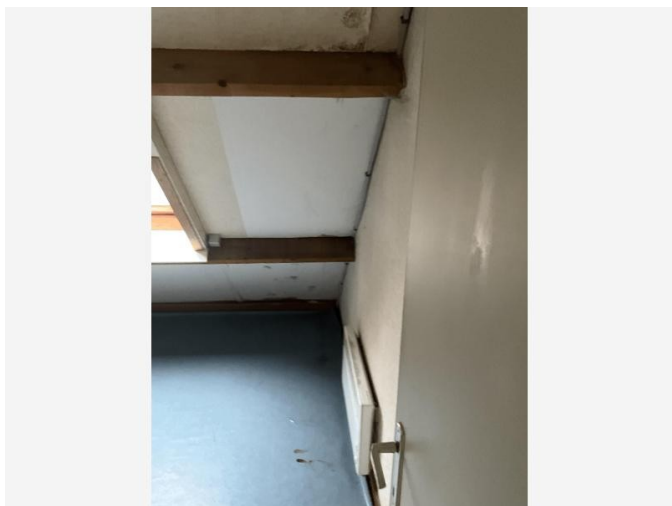
Vrije foto

wanden uitgevoerd in gipskarton , plafonds in vezelplaat

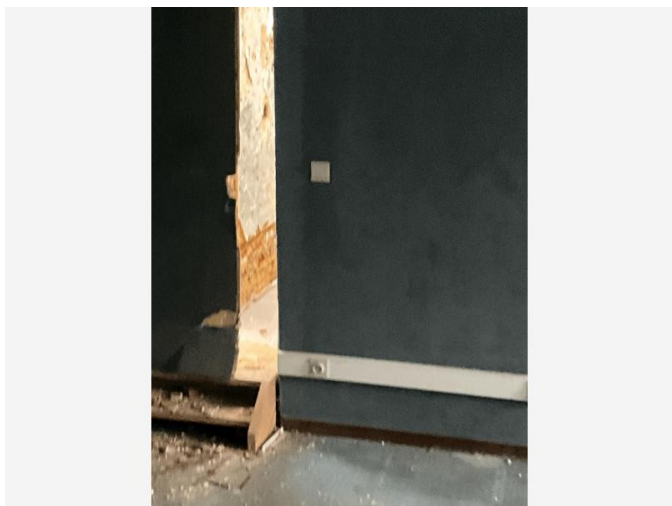
Vrije foto

wanden en plafonds uitgevoerd in gipskarton

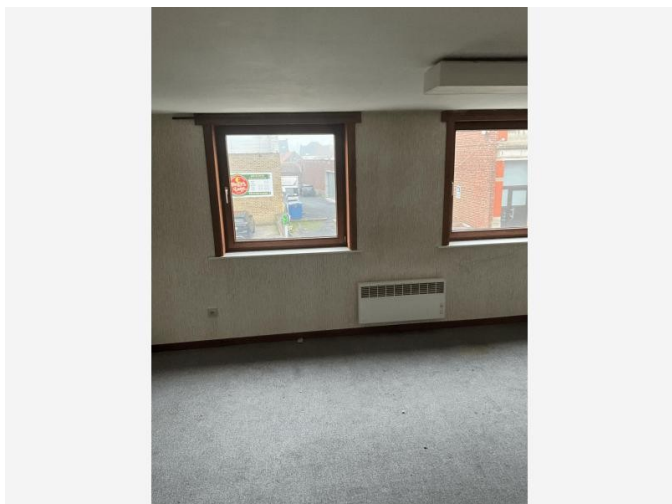
Vrije foto

wanden en plafonds uitgevoerd in gipskarton

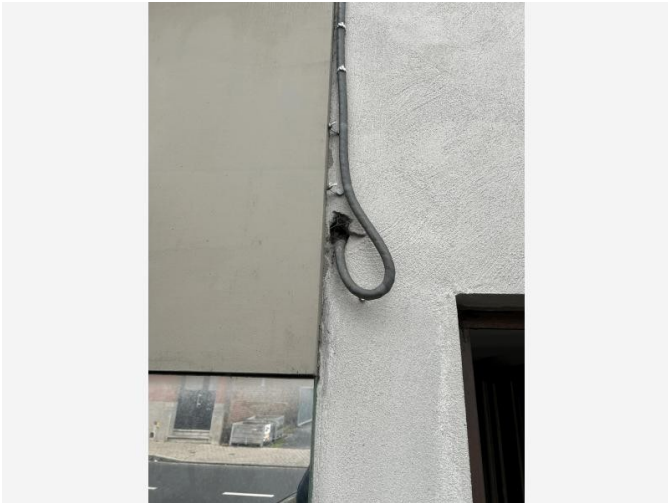
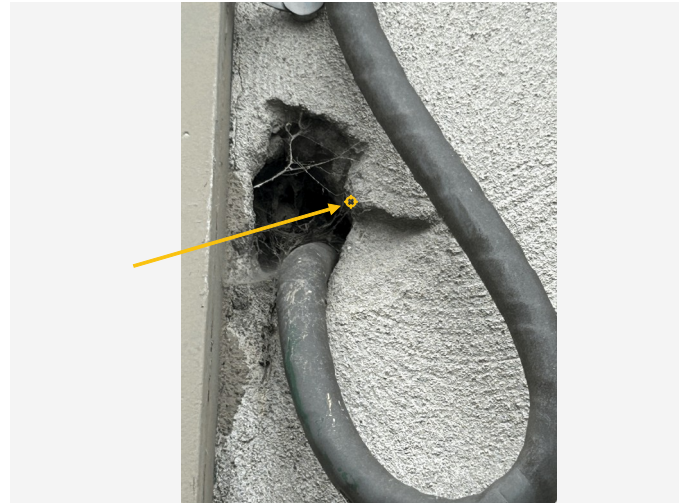
Geen asbest

#	Type	Referentie	Resultaat
7.1	Mengmonster	staal 1	Geen asbest

Beschrijving	crepi
Omgeving	Binnen
Primaire drager	Wand buitenschil
Bindmiddel van materiaal	Cement
