Asbestinventarisatetest

Kriephoekstraat 5, 9230 Wetteren

Attestnummer : 20250317-000280.000

Niet-asbestveilig

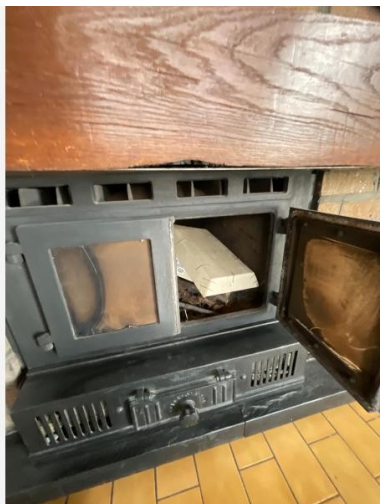
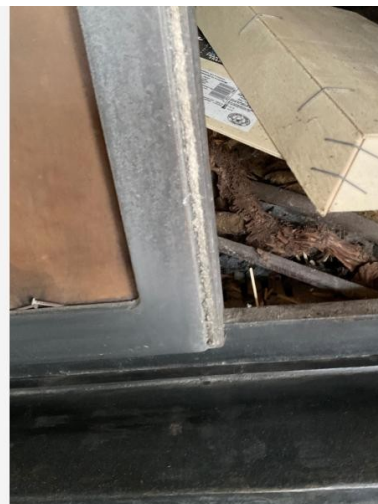
Eindbeoordeling materiaalrisico	Laag materiaalrisico en/of verlaagde kans op vezelvrijgave
---------------------------------	--

Gebondenheid	Categorie 3: niet-hechtgebonden met weinig of geen matrix
Asbestsoort (vezeltype)	Alleen chrysotiel
Asbestconcentratie	Hoog ($\geq 50\%$)
Afschermingsgraad van het gehele materiaal	Stootvaste afscherming of omkasting
Toestand van het materiaal	Matig beschadigd, matig verweerd

Beschrijving	Koord kachel
Omgeving	Binnen
Primaire drager	HVAC infrastructuur en uitrusting
Asbestmateriaal	Koord, lint, band, strip
Bindmiddel van asbestmateriaal	Weinig of geen bindmiddel (textiel, bevloeking, ...)
Gebondenheid op basis van bindmiddel	Niet-hechtgebonden
Hoeveelheid (lengte - omtrek - aantal)	<ul style="list-style-type: none">• 1,00 m - 1,00 cm - 1 stuk
Totale oppervlakte	0,01 m ²
Eenvoudig bereikbaar	Ja
Bevestigingswijze	<ul style="list-style-type: none">• Geklemd
Identificatiemethode	Vaststelling zonder monsternamen
Destructieve handeling voor identificatie	Nee
Opmerking	Geschatte hoeveelheid

Verwijderen

- Zorg voor een veilig beheer. Vermijd het beschadigen van het asbestmateriaal. Controleer de toestand jaarlijks op wijzigingen.

- Eenvoudige handelingen: mag via doe-het-zelf of door werknemer(s) met opleidingsattest eenvoudige handelingen
Het koord verwijderen zonder te beschadigen. Te verwijderen in 1 geheel.

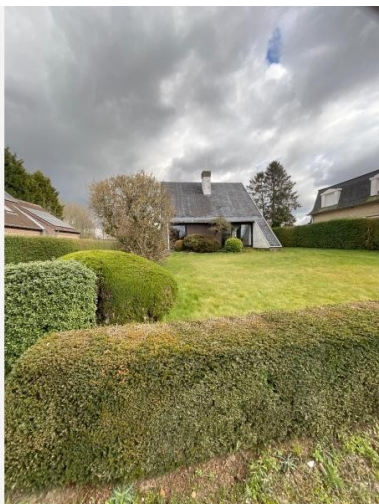
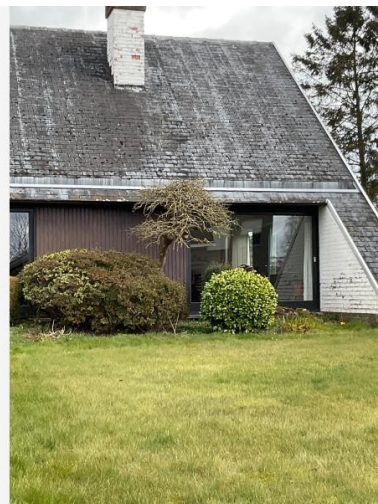
Eindbeoordeling materiaalrisico	Verhoogd materiaalrisico en/of verhoogde kans op vezelvrijgave
---------------------------------	--

Gebondenheid	Categorie 1: hechtgebonden in oorsprong
Asbestsoort (vezeltype)	Crocidoliet aanwezig
Asbestconcentratie	Laag (< 50%)
Afschermingsgraad van het gehele materiaal	Geheel of deels vrij aan de buitenlucht
Toestand van het materiaal	Matig beschadigd, matig verweerd

Beschrijving	leien dak
Omgeving	Buiten
Primaire drager	Schuin dak
Asbestmateriaal	Dak- en gevelbekleding - Lei, shingle
Bindmiddel van asbestmateriaal	Cement
Gebondenheid op basis van bindmiddel	Hecht
Hoeveelheid (oppervlakte - aantal)	<ul style="list-style-type: none">• 90,00 m² - 1 stuk
Totale oppervlakte	90,00 m ²
Eenvoudig bereikbaar	Ja
Bevestigingswijze	<ul style="list-style-type: none">• Geschroefd• Genageld, geniet
Identificatiemethode	Vaststelling zonder monstername
Destructieve handeling voor identificatie	Nee
Opmerking	Geschatte hoeveelheid

Verwijderen

- Zorg voor een veilig beheer. Vermijd het beschadigen van het asbestmateriaal. Controleer de toestand jaarlijks op wijzigingen.
- Hemelwater dat afspoelt van asbestcement daken of gevels kan asbestdeeltjes bevatten. Gebruik het enkel voor gesloten circuits (bv. spoelen toiletten). Reinig na het vervangen van het dak of de gevel de dakgoten en regenwaterput of -ton om asbesthoudend sediment of slib te verwijderen

- Eenvoudige handelingen: mag via doe-het-zelf of door werknemer(s) met opleidingsattest eenvoudige handelingen
Te verwijderen in 1 geheel zonder breken en kappen.

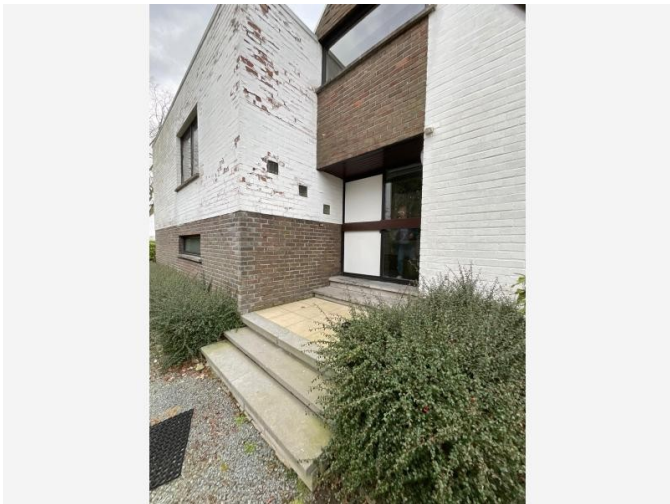
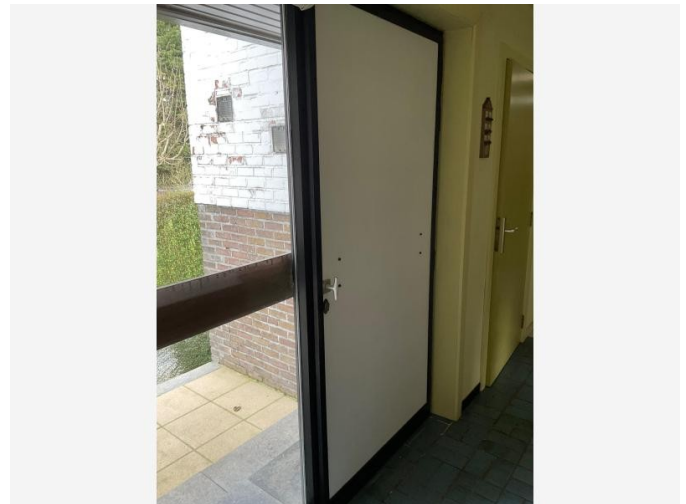
Eindbeoordeling materiaalrisico	Verhoogd materiaalrisico en/of verhoogde kans op vezelvrijgave
---------------------------------	--

Gebondenheid	Categorie 1: hechtgebonden in oorsprong
Asbestsoort (vezeltype)	Crocidoliet aanwezig
Asbestconcentratie	Laag (< 50%)
Afschermingsgraad van het gehele materiaal	Geheel of deels (ook) vrij aan de binnenlucht
Toestand van het materiaal	Licht beschadigd, licht verweerd. Intact calciumsilicaatmateriaal of categorie III 'gebondenheid'

Beschrijving	inlegpaneel type glasal
Omgeving	Grenst aan binnen- en buitenlucht
Primaire drager	Wandopening verticaal (raam, deur, ...)
Asbestmateriaal	Plaat, paneel, tablet - Geëmailleerd, type Glasal
Bindmiddel van asbestmateriaal	Cement
Gebondenheid op basis van bindmiddel	Hecht
Hoeveelheid (oppervlakte - dikte - aantal)	• 2,00 m ² - 0,30 cm - 1 stuk
Totaal volume	0,006 m ³
Eenvoudig bereikbaar	Ja
Bevestigingswijze	• Geklemd
Identificatiemethode	Vaststelling zonder monsternamen
Destructieve handeling voor identificatie	Nee
Opmerking	Geschatte hoeveelheid

Verwijderen

- Zorg voor een veilig beheer. Vermijd het beschadigen van het asbestmateriaal. Controleer de toestand jaarlijks op wijzigingen.
- Hemelwater dat afspoelt van asbestcement daken of gevels kan asbestdeeltjes bevatten. Gebruik het enkel voor gesloten circuits (bv. spoelen toiletten). Reinig na het vervangen van het dak of de gevel de dakgoten en regenwaterput of -ton om asbesthoudend sediment of slib te verwijderen

- Eenvoudige handelingen: mag via doe-het-zelf of door werknemer(s) met opleidingsattest eenvoudige handelingen
Te verwijderen in 1 geheel zonder breken en kappen .

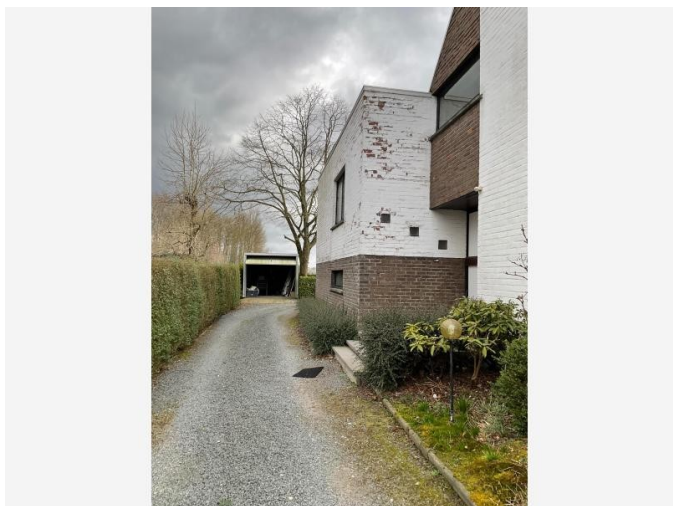
Situeringfoto

Permanente beperking

Reden: Het te onderzoeken materiaal situeert zich hoger dan 3,50 m te rekenen vanaf een veilige ondergrond

Uitleg van de asbestdeskundige: Dak op 5m en van binnen niet toegankelijk

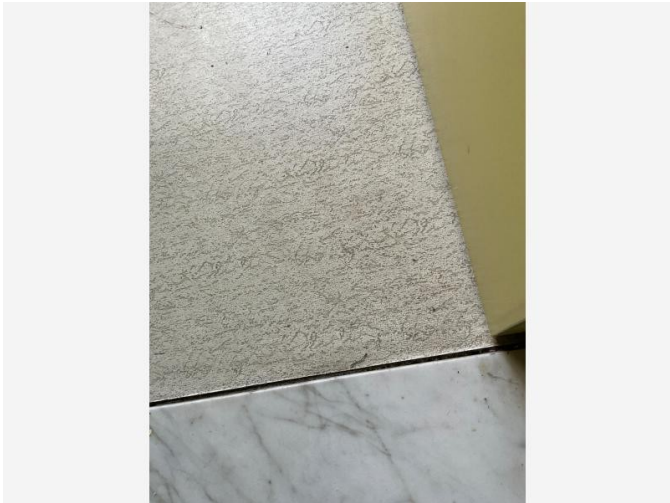
Geen asbesthoudend type vloerzeil

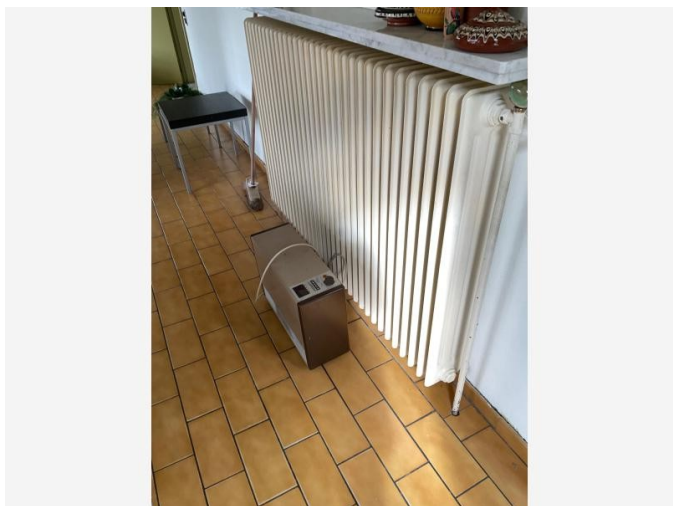
Tussen de compartimenten werd vaak asbest koord of pakkingen gebruikt

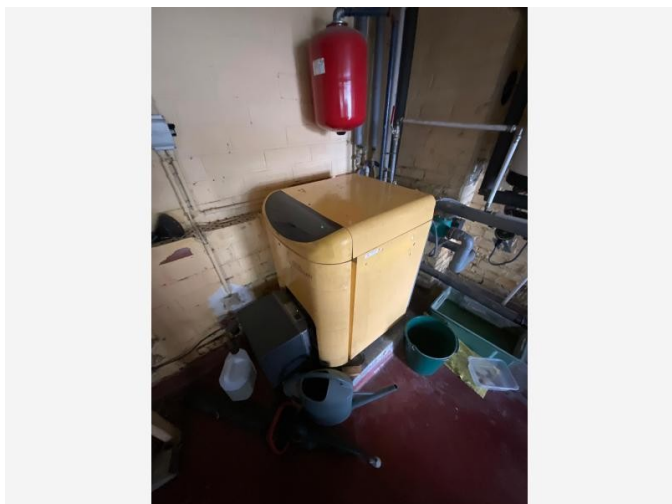
De verwarmingsketel dateert vermoedelijk van voor 2001. De kans bestaat dat er asbesthoudende materialen zijn gebruikt tijdens de productie/herstellingen aan de ketel. De inspecteur kon tijdens zijn rondgang geen asbesthoudende materialen aantreffen, maar hou rekening dat er mogelijk aanwezig zijn binnen de behuizing van de ketel. Deze kon de inspecteur tijdens de inspectie niet controleren.

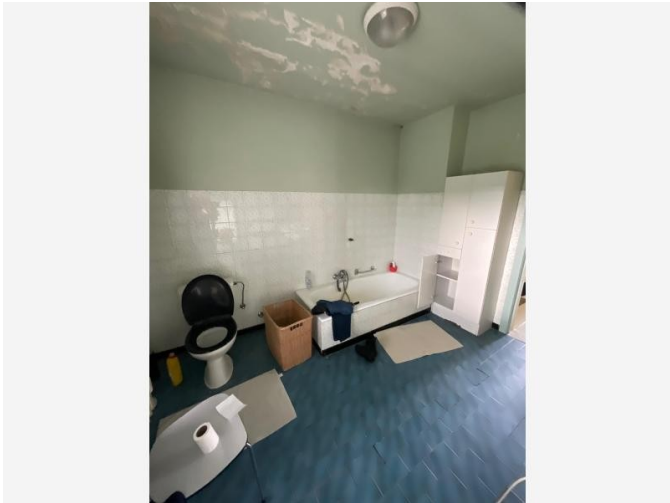
Achter de tegels bevindt zich faiancelijm. Deze moet volgens het IP verplicht bemonsterd worden. Tijdens de inspectie heeft de inspecteur geen faiancelijm aangetroffen, maar heeft hij wel een sterk vermoeden dat zich deze achter de tegels bevindt. Let op bij werken aan deze plaatsen. Faiancelijm kon vroeger asbesthoudend zijn. Een bijkomend onderzoek is aangeraden indien er werken gepland zijn.

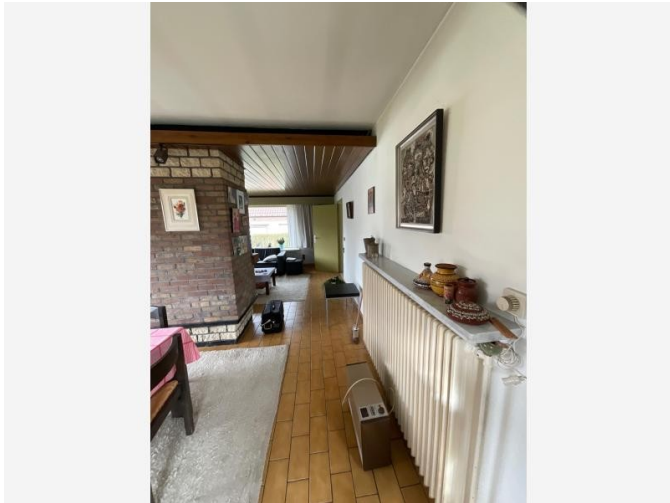
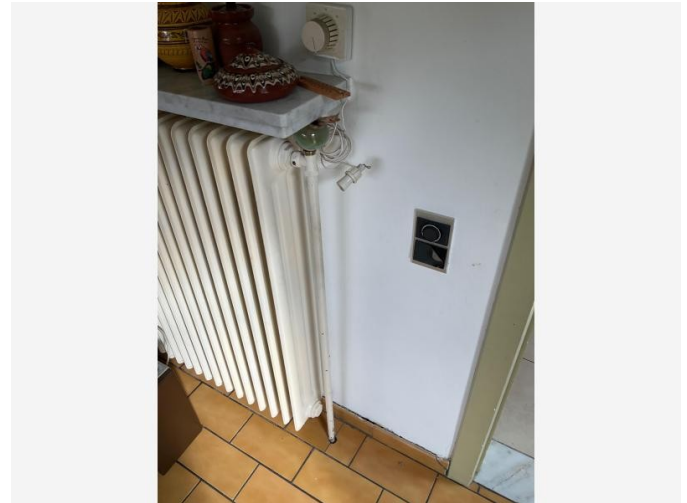
Geen asbest

#	Type	Referentie	Resultaat
9.1	Mengmonster	mm01	Geen asbest

Beschrijving	pleisterwerk wanden
Omgeving	Binnen
Primaire drager	Binnenwand
Bindmiddel van materiaal	Gips - kalk
Gebondenheid op basis van bindmiddel	Niet-hechtgebonden
Hoeveelheid (oppervlakte - dikte - aantal)	• 115,00 m ² - 1,00 cm - 1 stuk
Totaal volume	1,15 m ³
Identificatiemethode	Vaststelling met monstername
Destructieve handeling voor identificatie	Nee
Opmerking	Geschatte hoeveelheid Geen pleisterwerk stookruimte

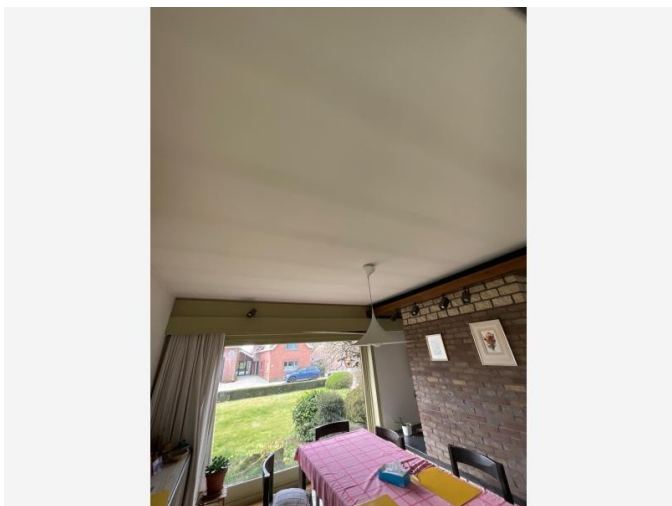
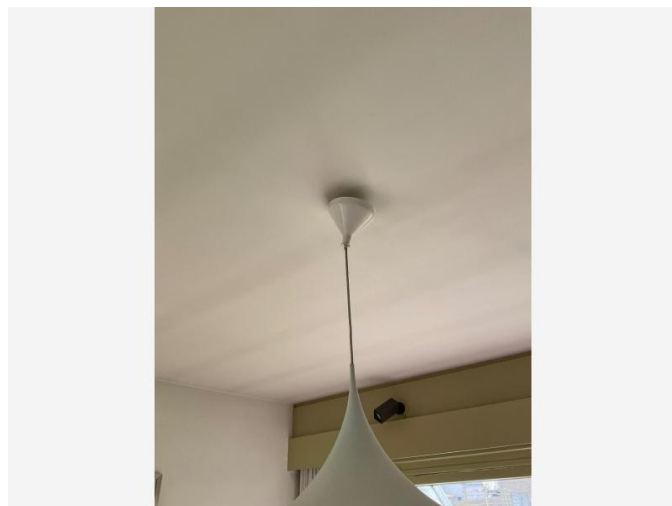
Fiche 10: pleisterwerk plafond

Geen asbest

#	Type	Referentie	Resultaat
10.1	Mengmonster	mm02	Geen asbest

Beschrijving	pleisterwerk plafond
Omgeving	Binnen
Primaire drager	Plafond
Bindmiddel van materiaal	Gips - kalk
Gebondenheid op basis van bindmiddel	Niet-hechtgebonden
Hoeveelheid (oppervlakte - dikte - aantal)	• 119,91 m ² - 1,00 cm - 1 stuk
Totaal volume	1,199 m ³
Identificatiemethode	Vaststelling met monsternamen
Destructieve handeling voor identificatie	Nee
Opmerking	Geschatte hoeveelheid Geen pleisterwerk stookruimte
