Asbestinventarisatetest

Waterlozeweg 64, 3680 Maaseik

Attestnummer : 20250307-000359.001

Uitgegeven op : 10.03.2025

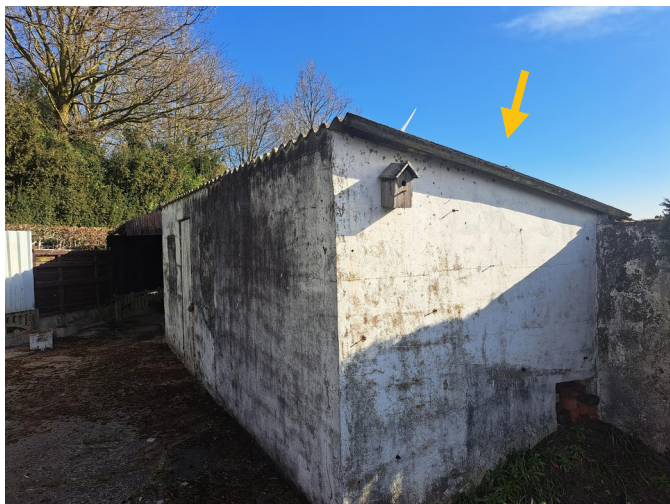
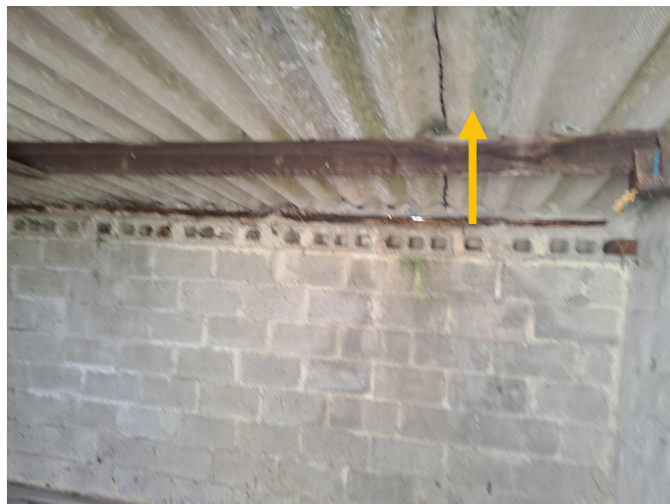
Het asbestmateriaal valt onder de mijlpaal van 2034.

Verwijderen

Eindbeoordeling materiaalrisico	Laag materiaalrisico en/of verlaagde kans op vezelvrijgave
---------------------------------	------------------------------------------------------------

Beschrijving	golfplaten dakbedekking bijgebouw
Omgeving	Buiten
Primaire drager	Schuin dak
Asbestmateriaal	Dak- en gevelbekleding - Golfplaat
Bindmiddel van asbestmateriaal	Cement
Gebondenheid op basis van bindmiddel	Hecht
Hoeveelheid (oppervlakte - aantal)	<ul style="list-style-type: none">• 32,00 m² - 1 stuk
Totale oppervlakte	32,00 m ²
Eenvoudig bereikbaar	Ja
Bevestigingswijze	<ul style="list-style-type: none">• Geschroefd
Identificatiemethode	Vaststelling zonder monstername
Destructieve handeling voor identificatie	Nee

- Zorg voor een veilig beheer. Vermijd het beschadigen van het asbestmateriaal. Controleer de toestand jaarlijks op wijzigingen.

- Eenvoudige handelingen: mag via doe-het-zelf of door werknemer(s) met opleidingsattest eenvoudige handelingen omdat het hechtgebonden is en in vaste toestand verkeerd

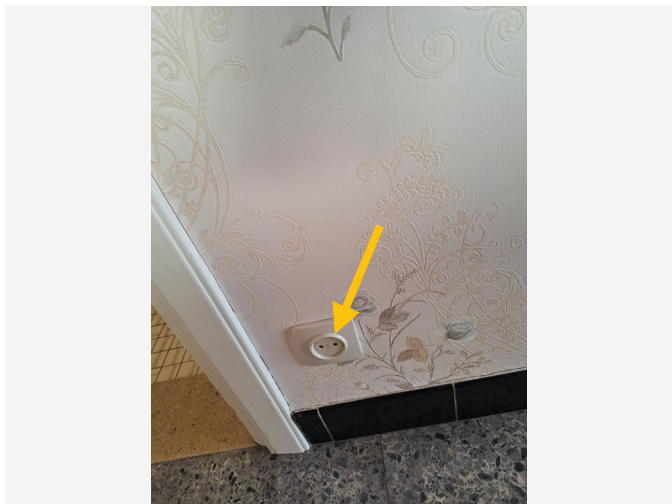
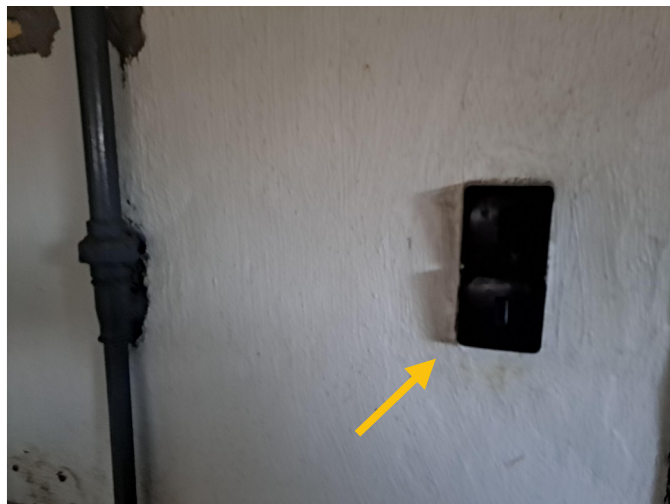
Het asbestmateriaal valt onder de mijlpaal van 2040.

Zorgvuldig beheren

Eindbeoordeling materiaalrisico	Laag materiaalrisico en/of verlaagde kans op vezelvrijgave
---------------------------------	------------------------------------------------------------

Beschrijving	bakeliet schakelaars
Omgeving	Binnen
Primaire drager	Communicatie en elektrische infrastructuur en uitrusting
Asbestmateriaal	Plaat, paneel, tablet - Type Bakeliet
Bindmiddel van asbestmateriaal	Kunststof of -hars
Gebondenheid op basis van bindmiddel	Hecht
Hoeveelheid (oppervlakte - dikte - aantal)	<ul style="list-style-type: none">• 0,40 m² - 2,00 cm - 1 stuk
Totaal volume	0,008 m ³
Eenvoudig bereikbaar	Ja
Bevestigingswijze	<ul style="list-style-type: none">• Geschroefd
Identificatiemethode	Vaststelling zonder monsternamen
Destructieve handeling voor identificatie	Nee
Opmerking	niet alle schakelaars zijn van bakeliet enkele deze op plan aangeduid

- Zorg voor een veilig beheer. Vermijd het beschadigen van het asbestmateriaal. Controleer de toestand jaarlijks op wijzigingen.

- Eenvoudige handelingen: mag via doe-het-zelf of door werknemer(s) met opleidingsattest eenvoudige handelingen omdat het hechtgebonden is en in vaste toestand verkeerd

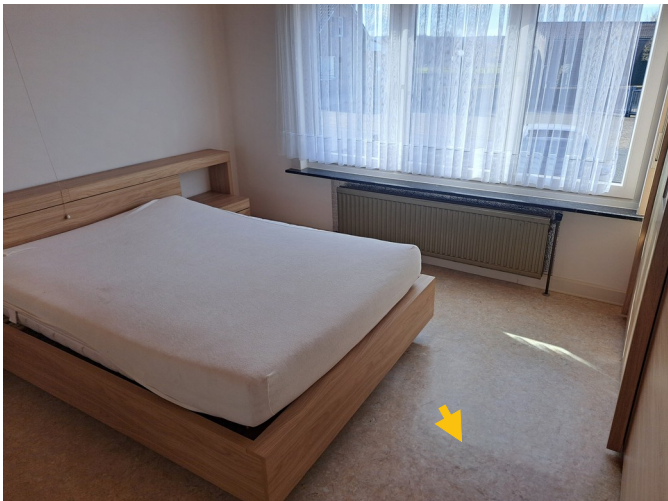
Fiche 3: Vloerzeilen 3 slaapkamers en gang (niet asbestverdacht)

Tijdens de inspectie van de vloerzeilen heb ik, op basis van mijn ervaring, kunnen vaststellen dat het vloerzeil niet asbesthoudend of asbestverdacht is.

in de gang ligt er gewoon tapijt

in 2 slaapkamers vloerzeil met jutte onder

en de andere kamer soepele plooibare linoleum

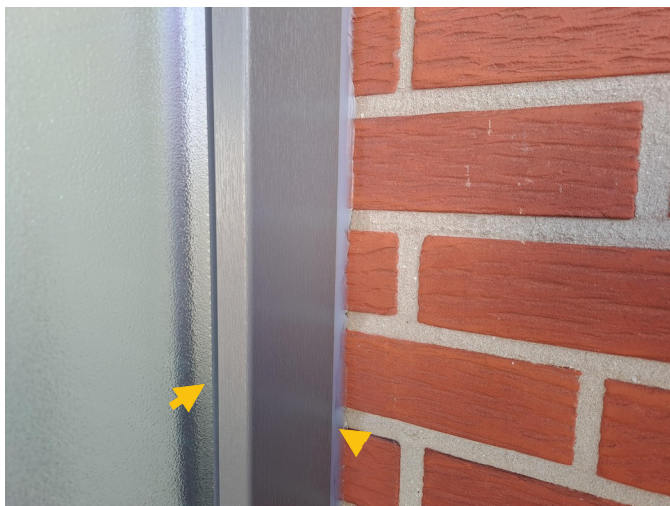
de kit was elastisch en indrukbaar wat aangeeft dat er weekmakers inzitten en geen asbestvezels

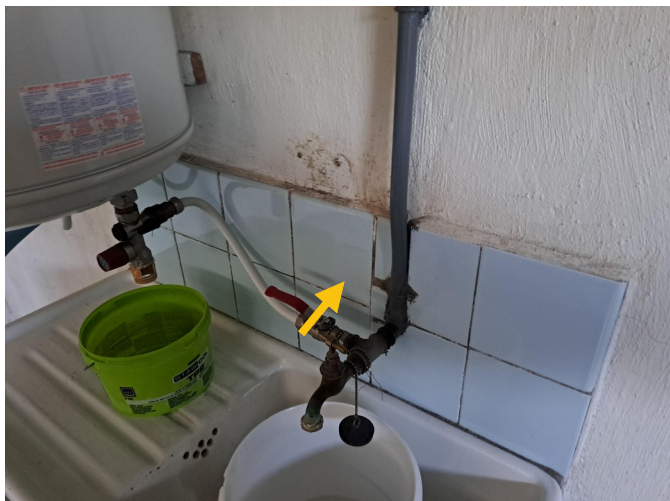
Fiche 5: eventuele tegellijm achter wandtegels badkamer en wc

het zou kunnen dat er achter de wandtegels asbesthoudende tegellijm zit

dit echter niet visueel vast te stellen tijdens de inspectie

staalname was niet mogelijk

volgens mij zijn ze in de mortel geplaatst te zien in de kelder

als later bij verwijdering blijkt dat ze niet in de mortel geplaatst zijn maar in tegellijm adviseren we om eerst een staalname te laten afnemen

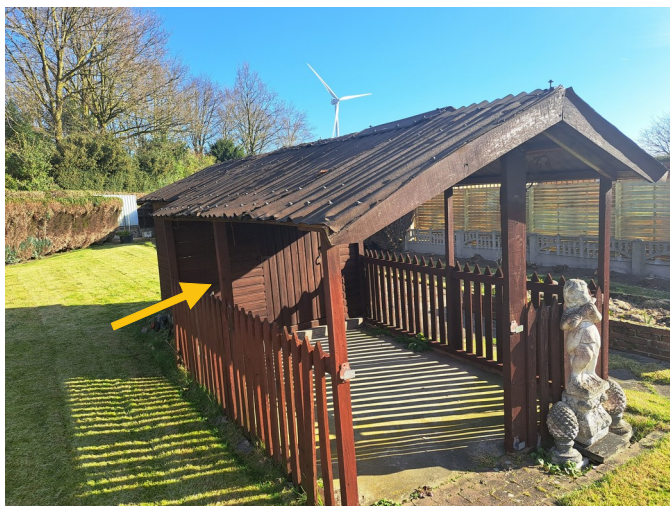
in het tuinhuisje is niets asbestverdachts vast te stellen

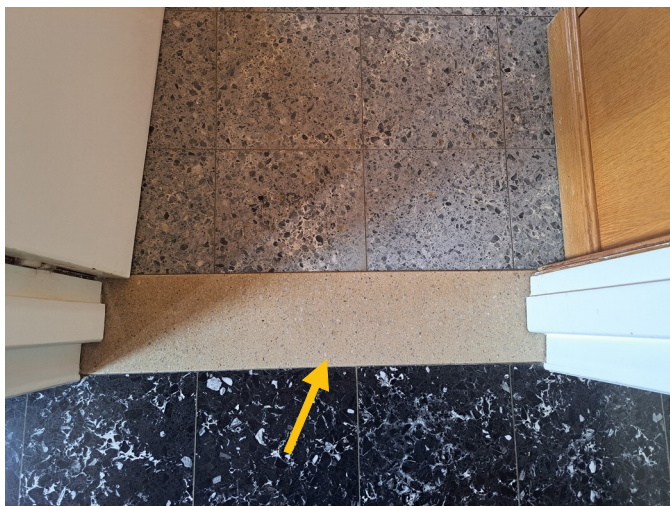
de raamtabletten en deurdorpels zijn hier niet van asbestverdacht imitatiemarmer of massal maar van natuursteen

dit te zien aan de blinkende structuur op het breukvlak

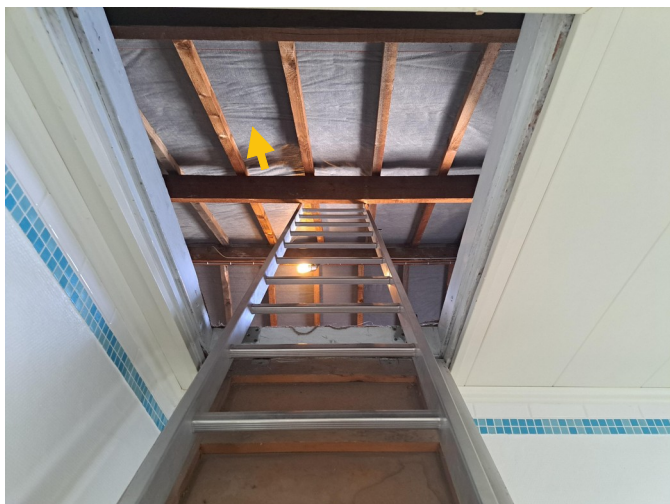
Tijdens het onderzoek en de controle van het onderdak hebben we vastgesteld dat het uit een niet-asbestverdacht doek/zeil bestaat.

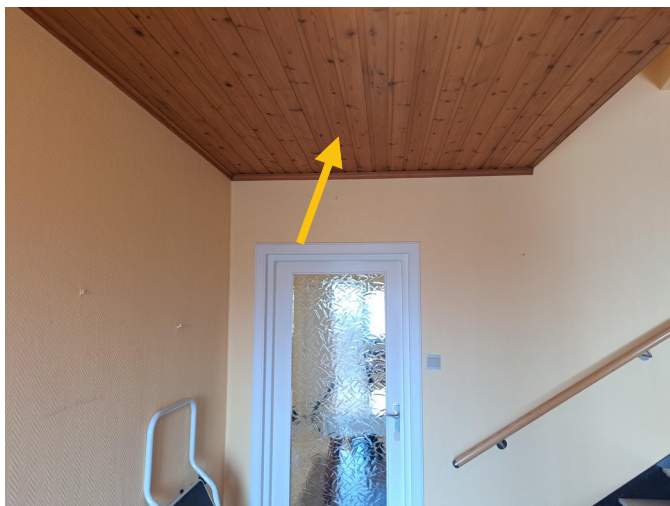
de plafonds zijn niet asbestverdacht

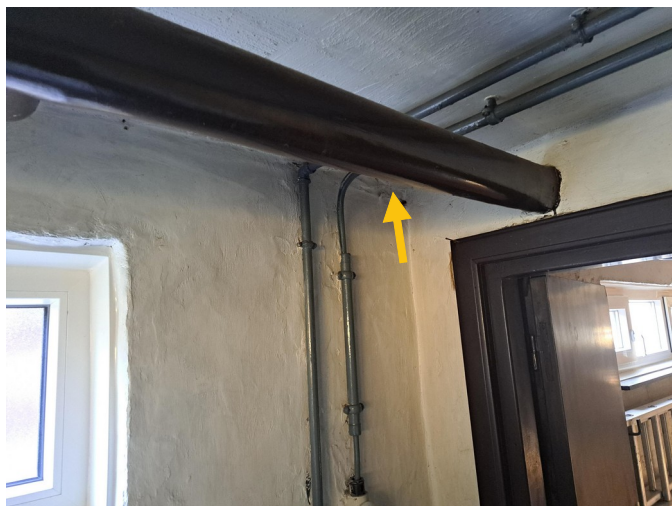
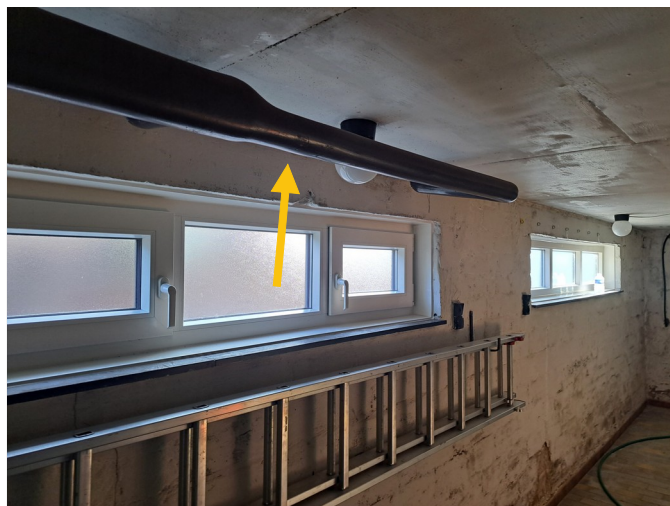
Fiche 10: gipskalkleiding kelder

Geen asbest

#	Type	Referentie	Resultaat
10.1	Mengmonster	9973 recht	Geen asbest
10.2	Mengmonster	9974 bocht	Geen asbest

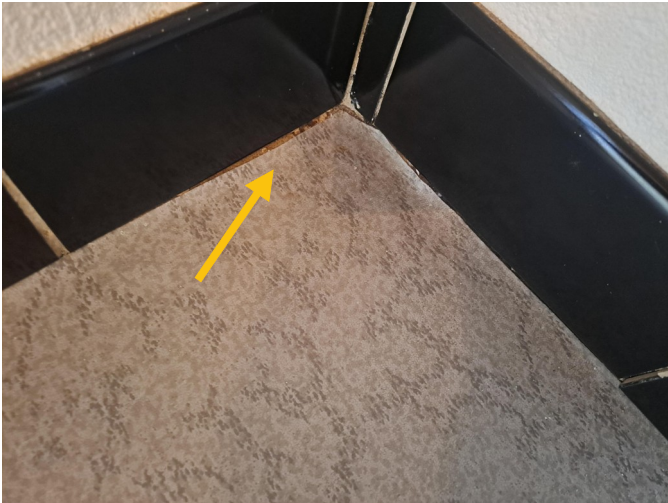
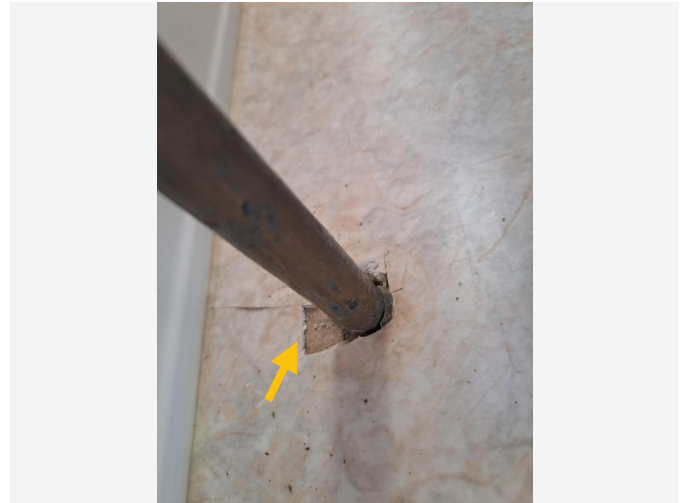
Fiche 11: lijm onder vloerzeilen

Geen asbest

#	Type	Referentie	Resultaat
11.1	Puntmonster	9975	Geen asbest

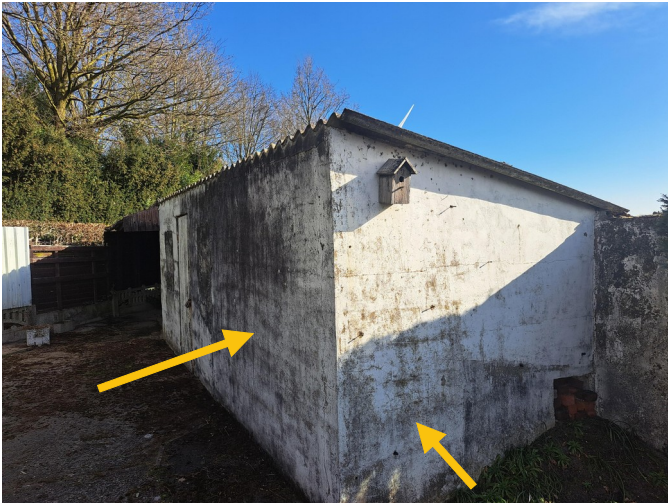
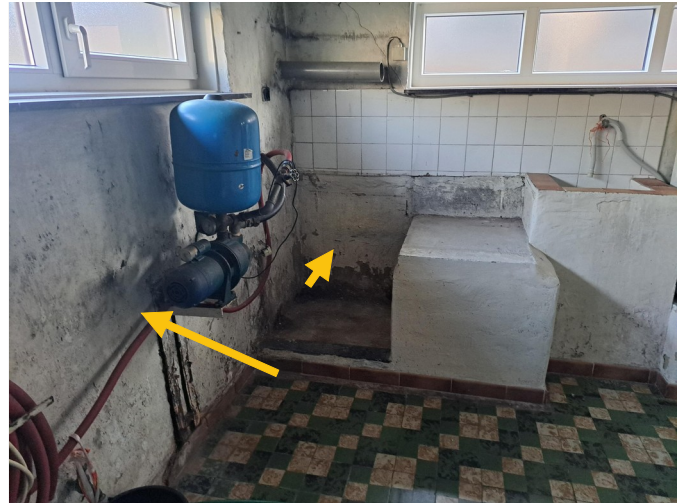
Geen asbest

#	Type	Referentie	Resultaat
12.1	Mengmonster	9972	Geen asbest

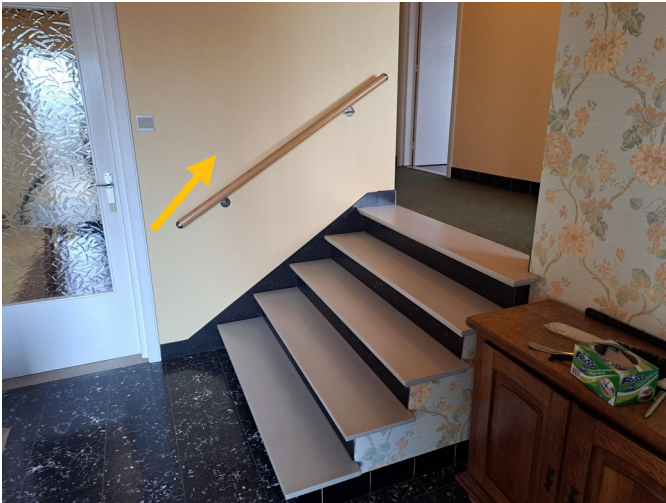
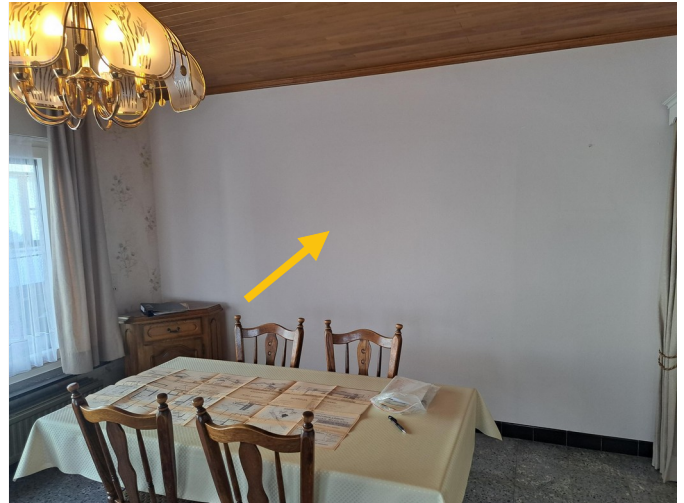
Fiche 13: pleister wanden

Geen asbest

#	Type	Referentie	Resultaat
13.1	Mengmonster	9971	Geen asbest
