# Asbestinventarisatetest

Doornzele Dries 48, 9940 Evergem

Attestnummer : 20230329-000161.000

Uitgegeven op : 29.03.2023

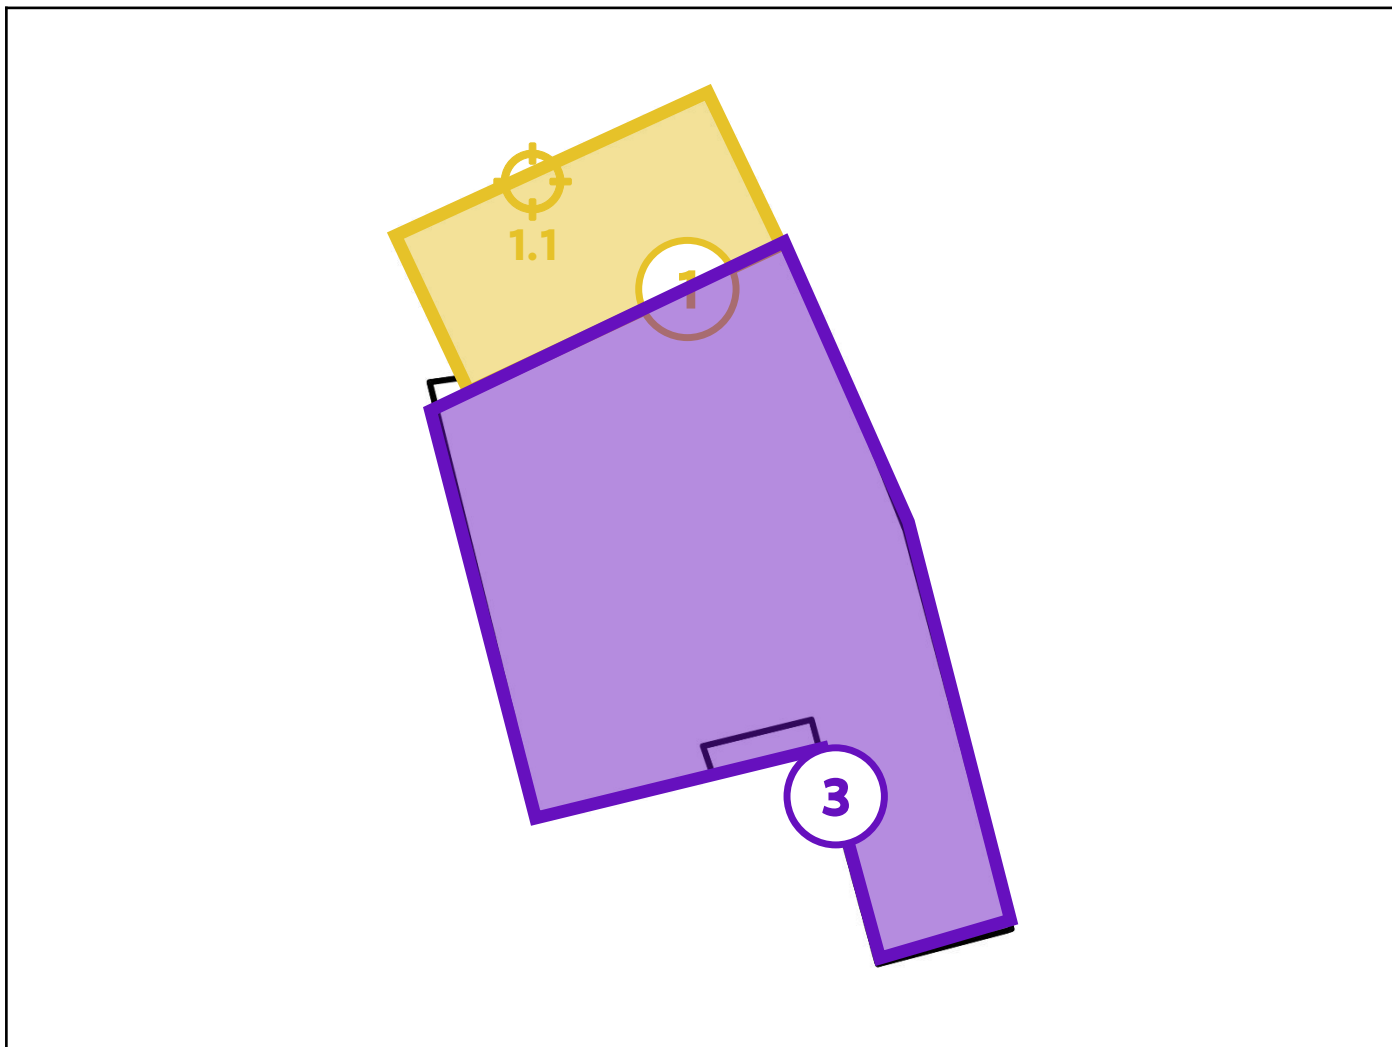
## Plan 1.3: Hoofdgebouw plan

Beschrijving	Type	Actie
1. ONDERDAK	Asbestmateriaal	Zorgvuldig beheren
1.1 Code: 2023017S3	Puntmonster	-
3. PLAT DAK	Advies	-

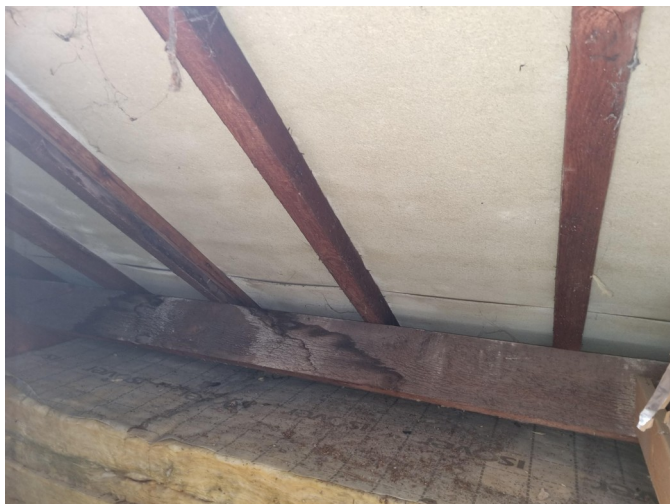
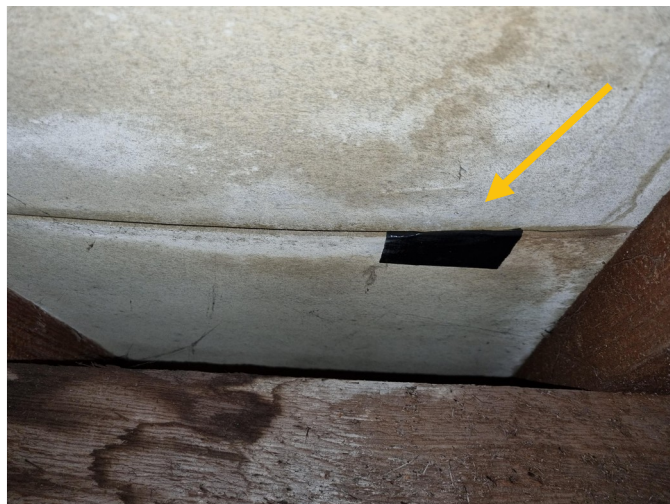
Het asbestmateriaal valt onder de mijlpaal van 2040.

Eindbeoordeling materiaalrisico	Laag materiaalrisico en/of verlaagde kans op vezelvrijgave
Opmerking	Op het moment van het bezoek was een beperkt deel van de isolatie weggenomen waardoor onderdak vrij aan de binnenlucht.

Gebondenheid	Categorie 1: hechtgebonden in oorsprong
Asbestsoort (vezeltype)	Crocidoliet aanwezig
Asbestconcentratie	Laag (< 50%)
Afschermingsgraad van het gehele materiaal	Geheel of deels (ook) vrij aan de binnenlucht
Toestand van het materiaal	Onbeschadigd, niet verweerd

#	Type	Referentie	Resultaat
1.1	Puntmonster	202301753	Crocidoliet, Chrysotiel

Beschrijving	ONDERDAK
Omgeving	Binnen
Primaire drager	Schuin dak
Asbestmateriaal	Plaat, paneel, tablet - Type Menuiserite
Bindmiddel van asbestmateriaal	Cement
Gebondenheid op basis van bindmiddel	Hecht

- Zorg voor een veilig beheer. Vermijd het beschadigen van het asbestmateriaal. Controleer de toestand jaarlijks op wijzigingen.

- Eenvoudige handelingen: mag via doe-het-zelf of door werknemer(s) met opleidingsattest eenvoudige handelingen  
Het gaat om een hechtgebonden toepassing met geen zichtbare beschadiging. Deze mogen verwijderd worden mits het dragen van de nodige persoonlijke beschermingsmiddelen en de verwijdering geen aanleiding geeft tot een wijziging van de toestand van de materialen (niet breken of verzagen!).

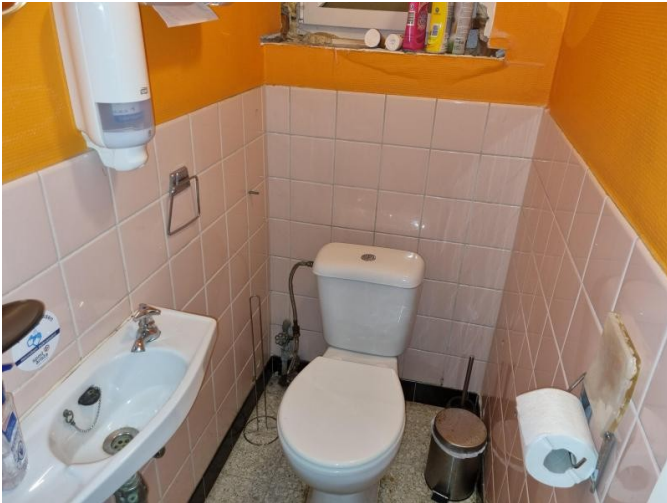
In toilet is nog originele betegeling terug te vinden. Aandacht voor lijmlaag die mogelijk asbesthoudend kan zijn. Bij eventuele werken/verwijdering is verdere analyse aangewezen.

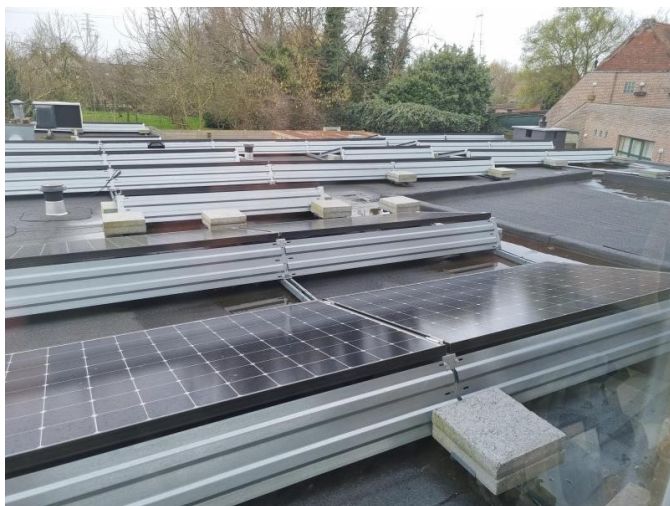
Plat dak werd vernieuwd in 2021 met verwijdering van onderlaag (factuur).

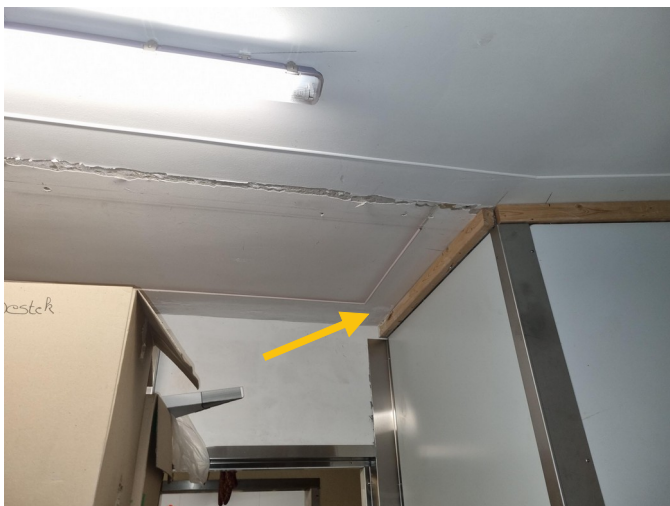
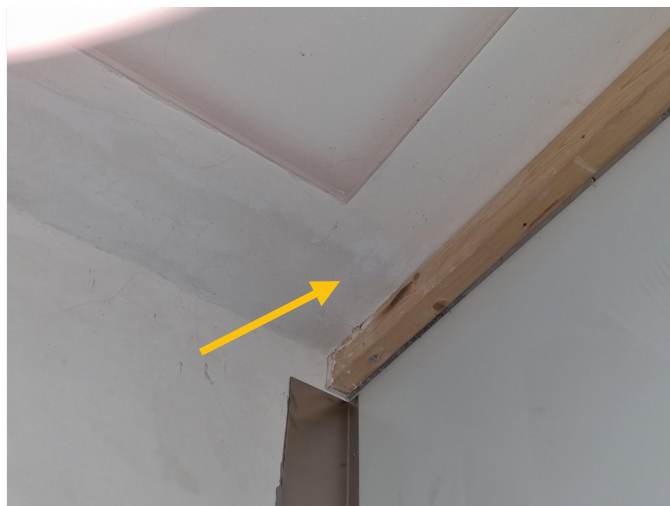
## Fiche 4: PLAKWERK PLAFONDS

Geen asbest

#	Type	Referentie	Resultaat
4.1	Mengmonster	202301752	Geen asbest

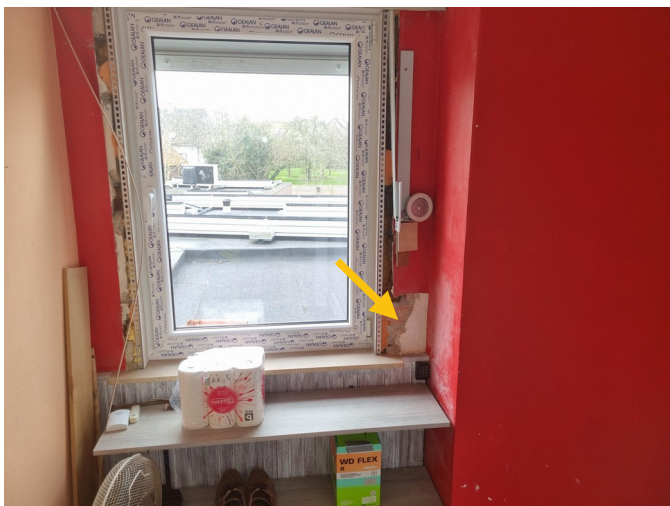
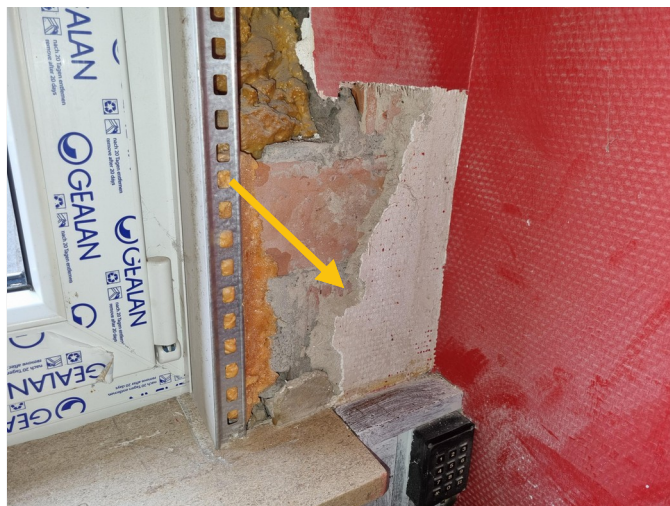
Geen asbest

#	Type	Referentie	Resultaat
5.1	Mengmonster	202301751	Geen asbest
