# Asbestinventarisatetest

Kloosterstraat 10, 8340 Damme

Attestnummer : 20250327-000015.000

Uitgegeven op : 27.03.2025

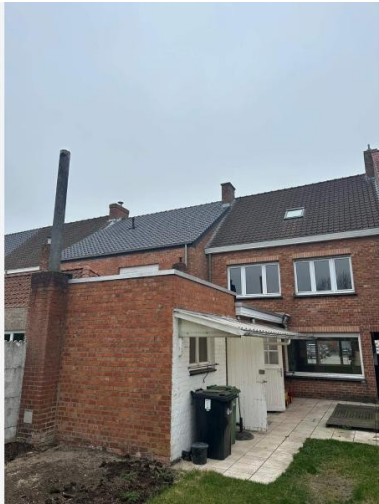
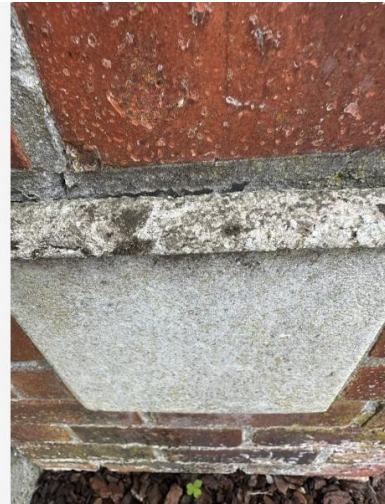
Het asbestmateriaal valt onder de mijlpaal van 2034.

- Eenvoudige handelingen: mag via doe-het-zelf of door werknemer(s) met opleidingsattest eenvoudige handelingen  
Het betreft hier een een plaat welke is geschoven als brandluik. We dienen op te merken dat deze op zeer eenvoudige wijze kunnen verwijderen.

Eindbeoordeling materiaalrisico	Laag materiaalrisico en/of verlaagde kans op vezelvrijgave
---------------------------------	--

Gebondenheid	Categorie 1: hechtgebonden in oorsprong
Asbestsoort (vezeltype)	Alleen chrysotiel
Asbestconcentratie	Laag (< 50%)
Afschermingsgraad van het gehele materiaal	Geheel of deels vrij aan de buitenlucht
Toestand van het materiaal	Licht beschadigd, licht verweerd. Intact calciumsilicaatmateriaal of categorie III 'gebondenheid'

#	Type	Referentie	Resultaat
1.1	Puntmonster	staal 4	Chrysotiel

Beschrijving	Luik schouw
Omgeving	Buiten
Primaire drager	HVAC infrastructuur en uitrusting
Asbestmateriaal	Dak- en gevelbekleding - Plaat
Bindmiddel van asbestmateriaal	Cement
Gebondenheid op basis van bindmiddel	Hecht
Hoeveelheid (oppervlakte - dikte - aantal)	• 0,30 m <sup>2</sup> - 3,00 cm - 1 stuk
Totaal volume	0,009 m <sup>3</sup>
Eenvoudig bereikbaar	Ja
Bevestigingswijze	• Geklemd
Identificatiemethode	Vaststelling met monstername
Destructieve handeling voor identificatie	Nee

- Zorg voor een veilig beheer. Vermijd het beschadigen van het asbestmateriaal. Controleer de toestand jaarlijks op wijzigingen.

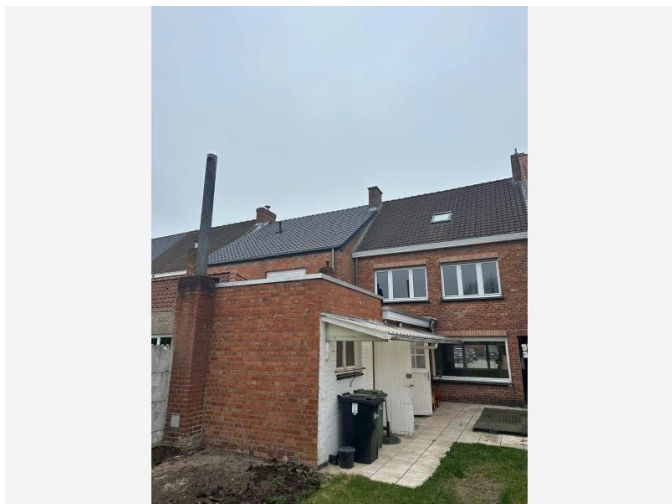
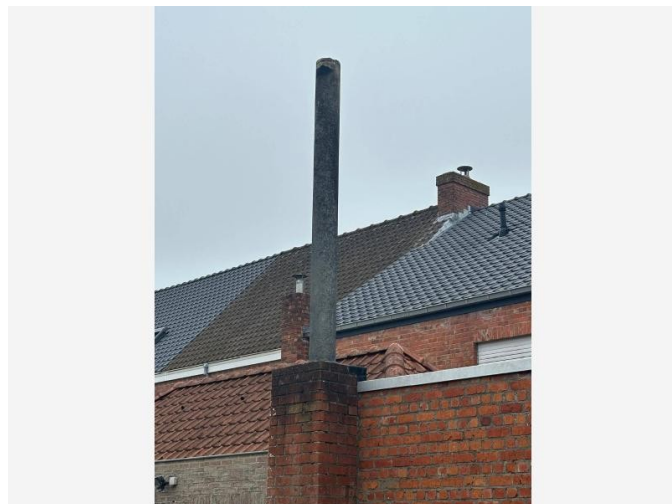
Het asbestmateriaal valt onder de mijlpaal van 2034.

- Eenvoudige handelingen: mag via doe-het-zelf of door werknemer(s) met opleidingsattest eenvoudige handelingen  
Het betreft hier een vast rookkanaal welke is vergoten in de constructie. Deze kan verwijderd worden door iemand met eenvoudige handelingen. Gezien de constructie raden wij dit af om zelf uit te voeren.

Eindbeoordeling materiaalrisico	Laag materiaalrisico en/of verlaagde kans op vezelvrijgave
---------------------------------	--

Gebondenheid	Categorie 1: hechtgebonden in oorsprong
Asbestsoort (vezeltype)	Alleen chrysotiel
Asbestconcentratie	Laag (< 50%)
Afschermingsgraad van het gehele materiaal	Geheel of deels vrij aan de buitenlucht
Toestand van het materiaal	Licht beschadigd, licht verweerd. Intact calciumsilicaatmateriaal of categorie III 'gebondenheid'

Beschrijving	Rookkanaal op achterbouw
Omgeving	Grenst aan binnen- en buitenlucht
Primaire drager	HVAC infrastructuur en uitrusting
Asbestmateriaal	Rookgaskanaal
Bindmiddel van asbestmateriaal	Cement
Gebondenheid op basis van bindmiddel	Hecht
Hoeveelheid (lengte - omtrek - dikte - aantal)	<ul style="list-style-type: none"><li>• 2,00 m - 15,00 cm - 2,00 cm - 1 stuk</li></ul>
Totaal volume	0,006 m <sup>3</sup>
Eenvoudig bereikbaar	Ja
Bevestigingswijze	<ul style="list-style-type: none"><li>• Verlijmd, ingegoten, versmeerd</li></ul>
Identificatiemethode	Vaststelling met bewijsdocument, zonder monstername
Destructieve handeling voor identificatie	Nee

- Zorg voor een veilig beheer. Vermijd het beschadigen van het asbestmateriaal. Controleer de toestand jaarlijks op wijzigingen.

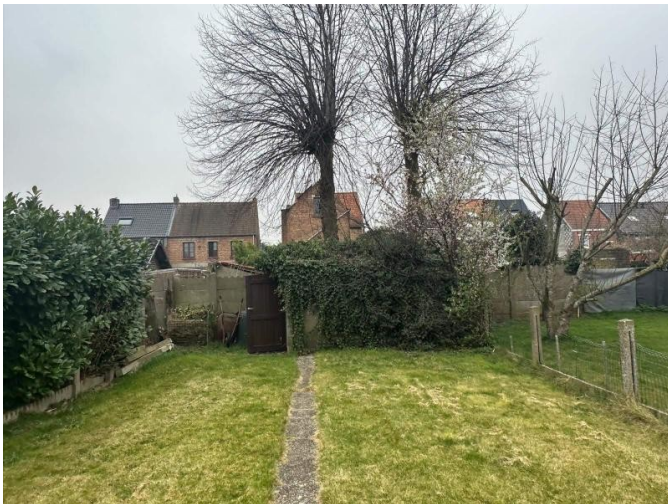
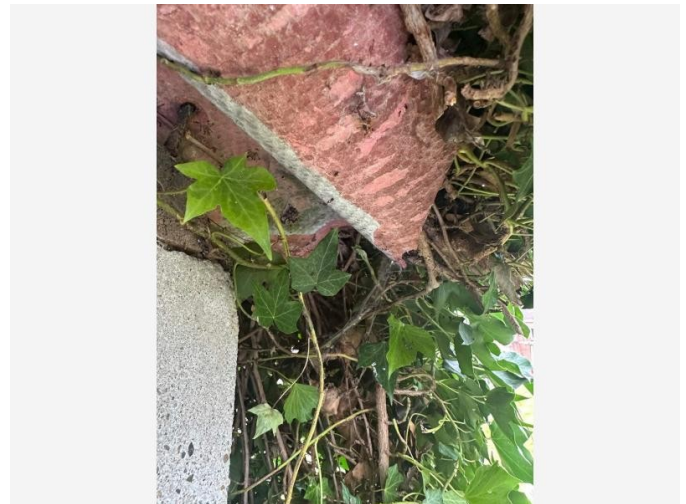
Het asbestmateriaal valt onder de mijlpaal van 2040.

- Eenvoudige handelingen: mag via doe-het-zelf of door werknemer(s) met opleidingsattest eenvoudige handelingen  
Het betreft hier golfplaten welke op een oppervlakte van +/- 10,00 m<sup>2</sup>. Deze zijn evenwel overgroeid door klimop. We dienen dan ook op te merken dat deze op voorzichtige wijze zullen moeten verwijderd worden. We moeten dan ook opmerken dat deze beter door een dakwerker met de nodige kennis voor het verwijderen van deze platen.

Eindbeoordeling materiaalrisico	Verhoogd materiaalrisico en/of verhoogde kans op vezelvrijgave
---------------------------------	--

Gebondenheid	Categorie 1: hechtgebonden in oorsprong
Asbestsoort (vezeltype)	Alleen chrysotiel
Asbestconcentratie	Laag (< 50%)
Afschermingsgraad van het gehele materiaal	Geheel of deels vrij aan de buitenlucht
Toestand van het materiaal	Matig beschadigd, matig verweerd

#	Type	Referentie	Resultaat
3.1	Puntmonster	staal 6	Chrysotiel

Beschrijving	golfplaten tuinhuis
Omgeving	Grenst aan binnen- en buitenlucht
Primaire drager	Plat dak
Asbestmateriaal	Verloren bekisting - Golfplaat
Bindmiddel van asbestmateriaal	Cement
Gebondenheid op basis van bindmiddel	Hecht
Hoeveelheid (oppervlakte - dikte - aantal)	<ul style="list-style-type: none"><li>• 10,00 m<sup>2</sup> - 0,50 cm - 1 stuk</li></ul>
Totaal volume	0,05 m <sup>3</sup>
Eenvoudig bereikbaar	Ja
Bevestigingswijze	<ul style="list-style-type: none"><li>• Geschroefd</li></ul>
Identificatiemethode	Vaststelling met monstername
Destructieve handeling voor identificatie	Nee
Opmerking	We dienen op te merken dat er op heden een volledige bedekking is met golfplaten.

- Zorg voor een veilig beheer. Vermijd het beschadigen van het asbestmateriaal. Controleer de toestand jaarlijks op wijzigingen.

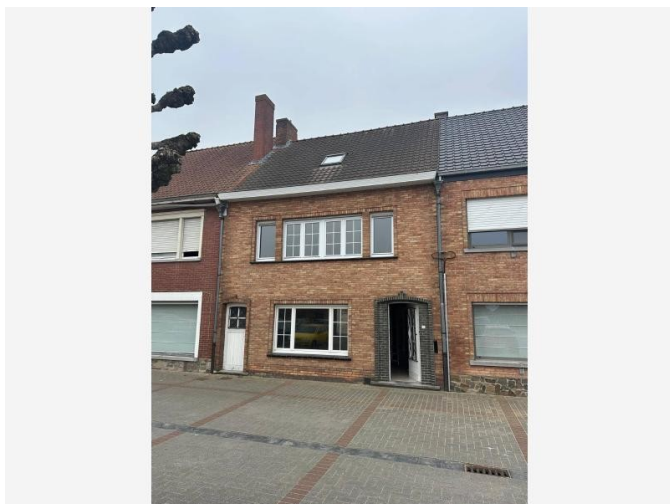
**Bouwjaar:** 2004

*Constructies gebouwd vanaf 2001 moeten niet onderzocht worden*

Opmerking	In 2004 en 2016 werden werken uitgevoerd aan het dak. Hierbij is er tevens een nieuw dak en onderdak voorzien.
-----------	--

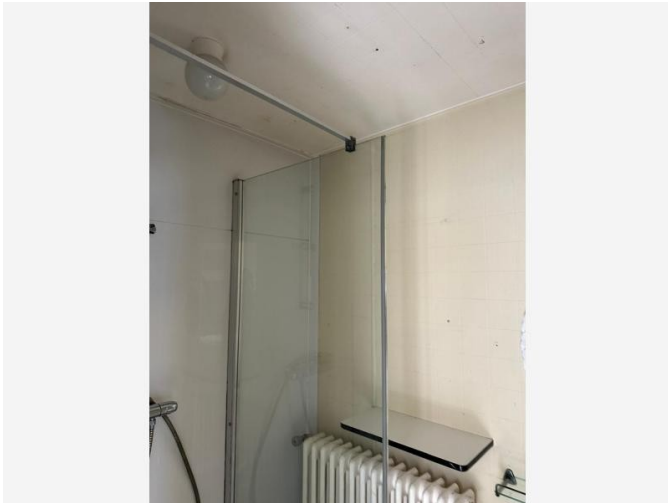
We dienen op te merken dat er op heden een betegeling voorzien is, die we niet kunnen bestalen. De achterliggende lagen kunnen we dan ook niet inspecteren noch bestalen. We dienen dan ook op te merken dat bij een volgende renovatie een bijkomende staalname dient voorzien te worden.

Identificatiemethode	Redelijk vermoeden
Primaire drager	Binnenwand
(Asbest)materiaal	In-situ afwerkingslagen - Lijm laag
Bindmiddel	Lijm
Gebondenheid bindmiddel	Hecht

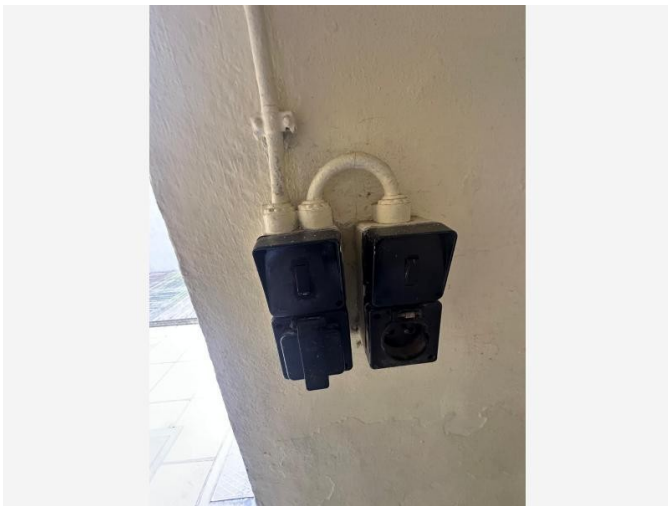
Op heden zien we dat op verschillende locaties de schakelaars en stopcontacten nog steeds zijn voorzien in een bakkeliet afwerking. We kunnen deze niet bestalen zonder destructief onderzoek. We dienen op te merken dat bij een volgende renovatie deze dan ook best verwijderd zullen worden.

Identificatiemethode	Redelijk vermoeden
Primaire drager	Communicatie en elektrische infrastructuur en uitrusting
(Asbest)materiaal	Plaat, paneel, tablet - Type Bakeliet
Bindmiddel	Kunststof of -hars
Gebondenheid bindmiddel	Hecht

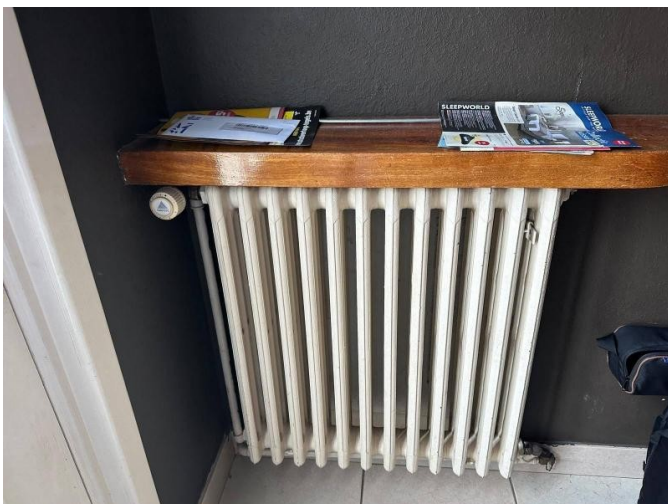
Op heden zien we op verschillende locaties in de woning een gietijzeren radiator hangen. Bij de dichtingen weten we dat er een mogelijke pakking aanwezig is die asbesthoudend kunnen zijn. We kunnen deze wel niet bestalen. We manen dan ook tot de nodige voorzichtigheid.

Identificatiemethode	Redelijk vermoeden
Primaire drager	HVAC infrastructuur en uitrusting
(Asbest)materiaal	Pakking, dichting
Bindmiddel	Karton - papier - viltachtig
Gebondenheid bindmiddel	Niet-hechtgebonden

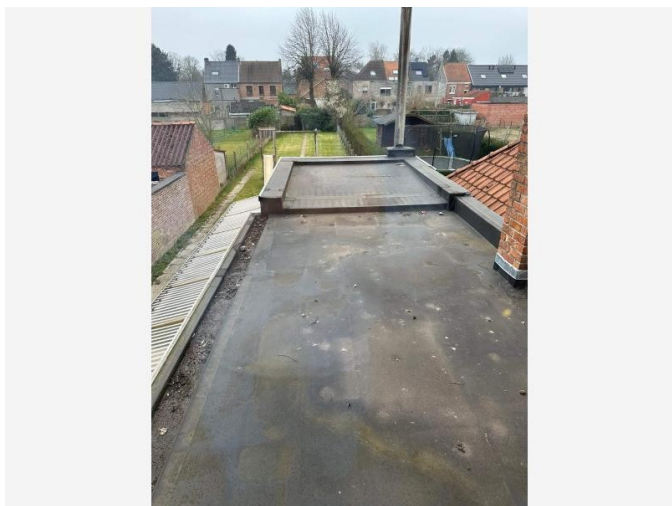
Op heden zien we op het plat dak een EPDM liggen. De onderliggende lagen kunnen we niet inspecteren, hier kan nog steeds een roofing liggen. Deze kunnen we niet inspecteren noch bestalen. We raden dan ook aan om bij een volgende renovatie ronde dit met de nodige voorzichtigheid te benaderen en eventueel een bijkomnde staalname te voorzien.

Identificatiemethode	Redelijk vermoeden
Primaire drager	Plat dak
(Asbest)materiaal	Dak- en gevelbekleding - Roofing
Bindmiddel	Bitumen (roofing, teer, asfalt)
Gebondenheid bindmiddel	Hecht

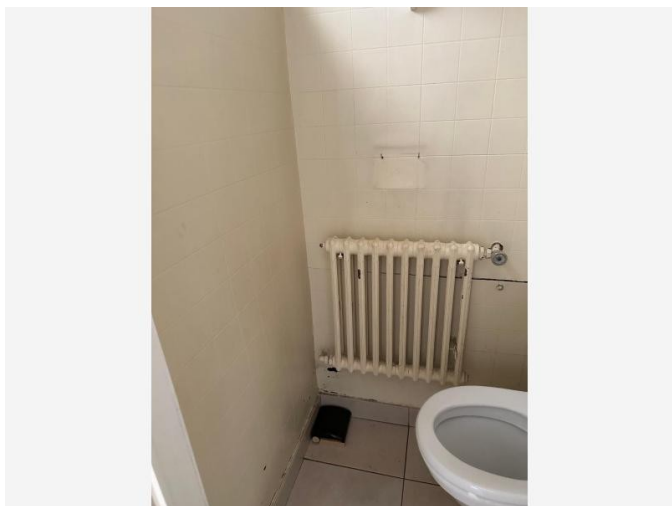
We kunnen op heden de achterliggende lagen van de muren niet inspecteren noch bestalen. We dienen dan ook aan te raden om bij een volgende renovatie eventueel een bijkomende staalname te voorzien om deze lagen na analyse uit te sluiten.

Identificatiemethode	Redelijk vermoeden
Primaire drager	Binnenwand
(Asbest)materiaal	In-situ afwerkingslagen - Lijm laag
Bindmiddel	Lijm
Gebondenheid bindmiddel	Hecht

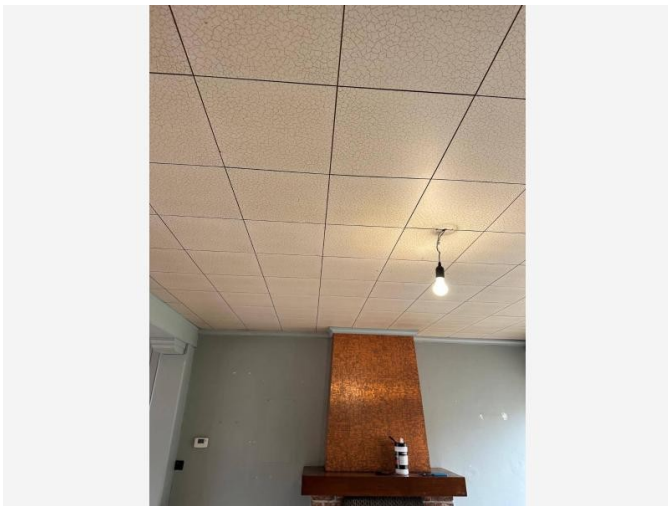
Het plafond is op heden voorzien met planchetten, hierdoor kunnen we de achterliggende lagen niet inspecteren noch bestalen. We raden dan ook aan om bij een volgende renovatie een bijkomende staalname te voorzien indien er asbestverdachte materialen komen bloot te liggen.

Identificatiemethode	Redelijk vermoeden
Primaire drager	Plafond
(Asbest)materiaal	In-situ afwerkingslagen - Pleisterwerk (wand, plafond, ...)
Bindmiddel	Gips - kalk
Gebondenheid bindmiddel	Niet-hechtgebonden

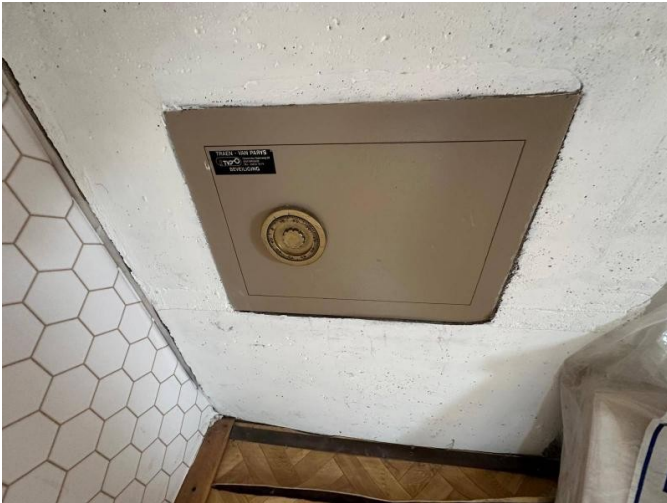
We dienen op te merken dat er op heden een kluis in inbouw is voorzien. Deze kan voorzien zijn van de nodige veiligheid naar brandresistent te zijn. Deze kan asbesthoudend te zijn, de kluis is evenwel onmogelijk te bestalen. We dienen dan ook de nodige voorzichtigheid aan te manen bij het verwijderen van deze kluis.

Identificatiemethode	Redelijk vermoeden
Primaire drager	Kluis
(Asbest)materiaal	Plaat, paneel, tablet - Calciumsilicaat (type Pical, type Promatect)
Bindmiddel	Calciumsilicaat
Gebondenheid bindmiddel	Niet-hechtgebonden

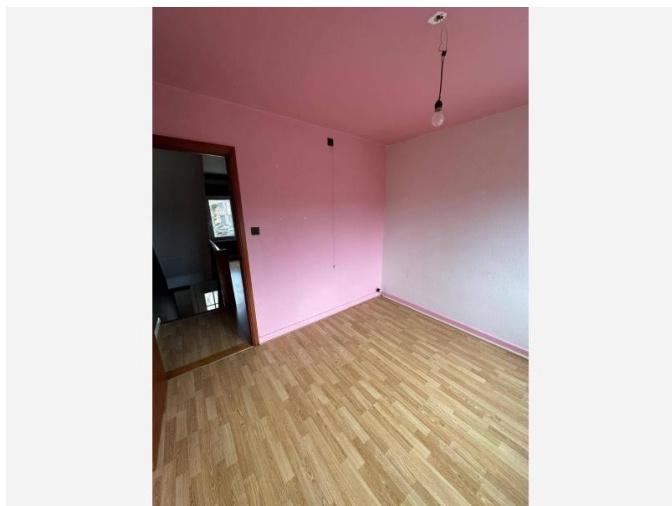
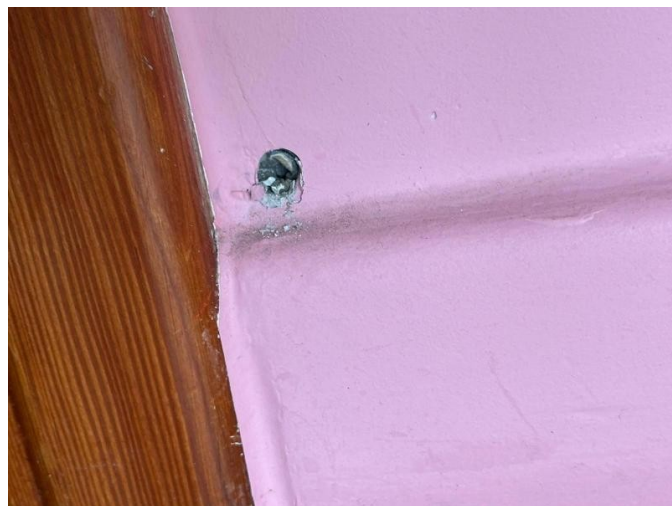
Geen asbest

#	Type	Referentie	Resultaat
12.1	Mengmonster	staal 2	Geen asbest

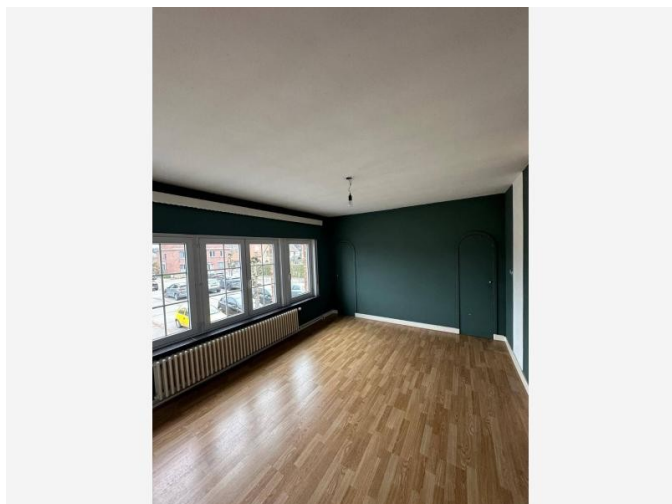
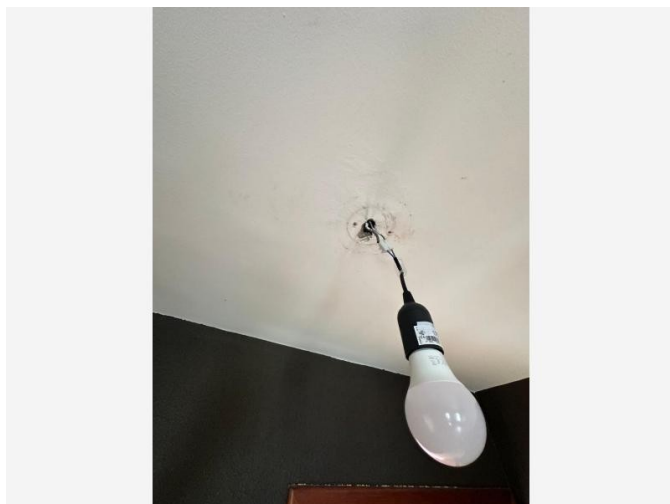
## Fiche 13: Pleisterwerk plafond verdieping

Geen asbest

#	Type	Referentie	Resultaat
13.1	Mengmonster	staal 3	Geen asbest

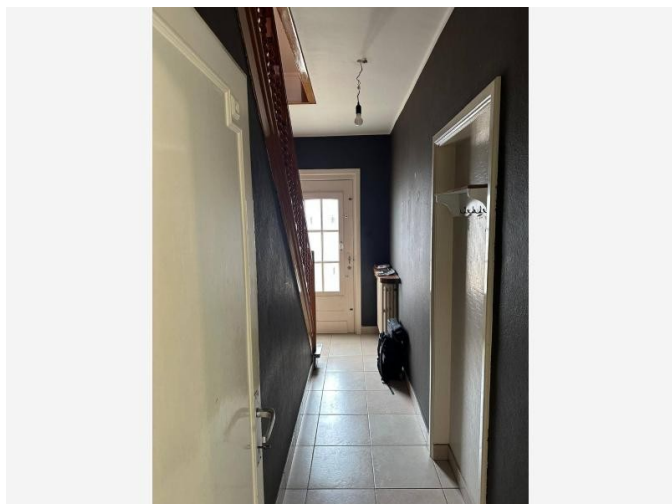
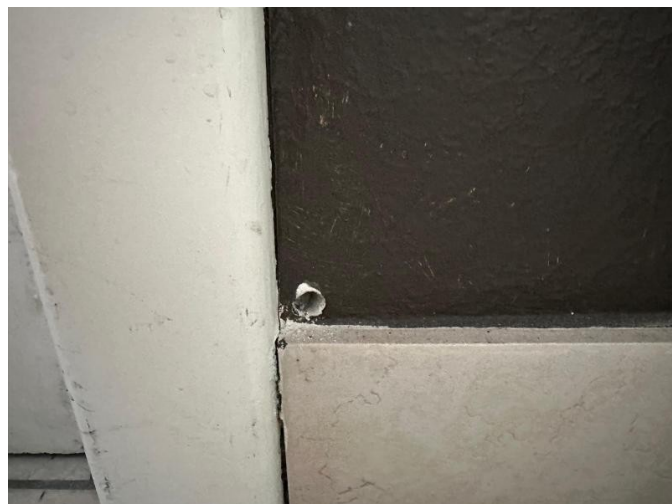
Geen asbest

#	Type	Referentie	Resultaat
14.1	Mengmonster	staal 1	Geen asbest

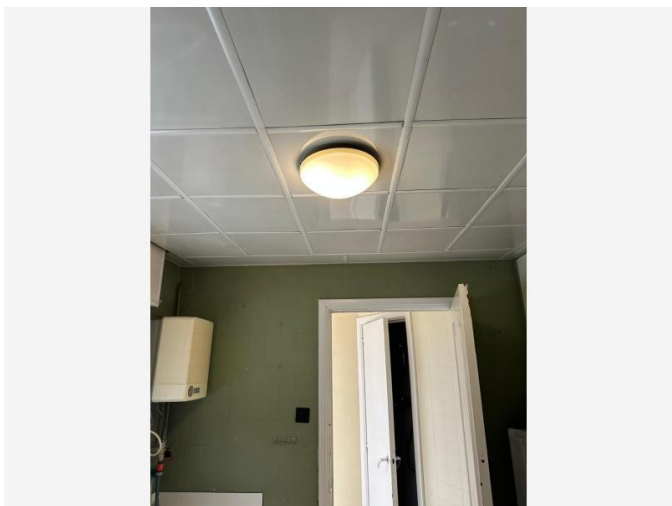
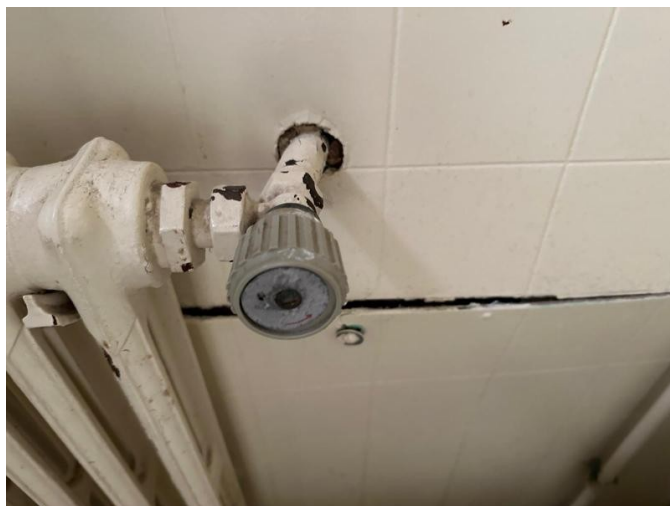
## Fiche 15: Faiencetegellijm keuken

Geen asbest

#	Type	Referentie	Resultaat
15.1	Puntmonster	staal 7	Geen asbest

Beschrijving	Faiencetegellijm keuken
Omgeving	Binnen
Primaire drager	Binnenwand
Bindmiddel van materiaal	Lijm
Gebondenheid op basis van bindmiddel	Hecht
Hoeveelheid (oppervlakte - dikte - aantal)	• 10,00 m <sup>2</sup> - 3,00 mm - 1 stuk
Totaal volume	0,03 m <sup>3</sup>
Identificatiemethode	Vaststelling met monsternamen
Destructieve handeling voor identificatie	Nee
Opmerking	Op heden kunnen we de muren bestalen gezien een gedeelte van de faience is losgekomen.

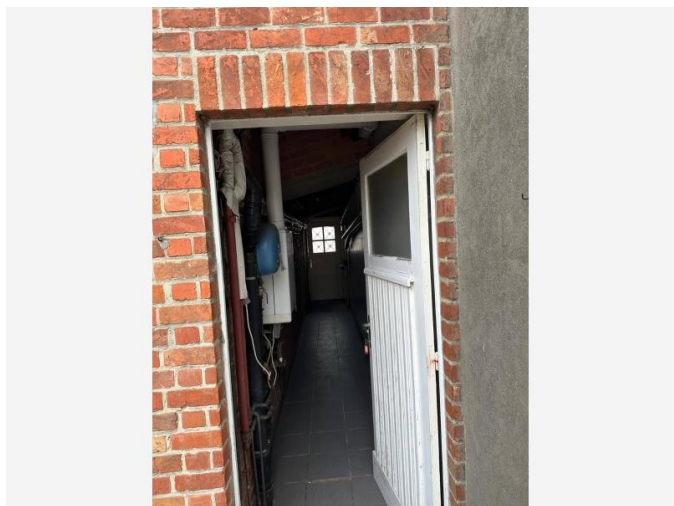
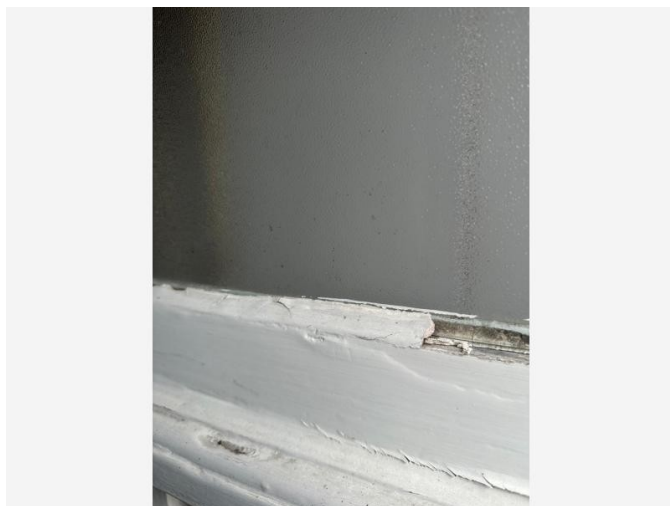
Geen asbest

#	Type	Referentie	Resultaat
16.1	Puntmonster	staal 8	Geen asbest
