Asbestinventarisatetest

Hinnebilkstraat 25, 8770 Ingelmunster

Attestnummer : 20250402-000004.000

Uitgegeven op : 02.04.2025

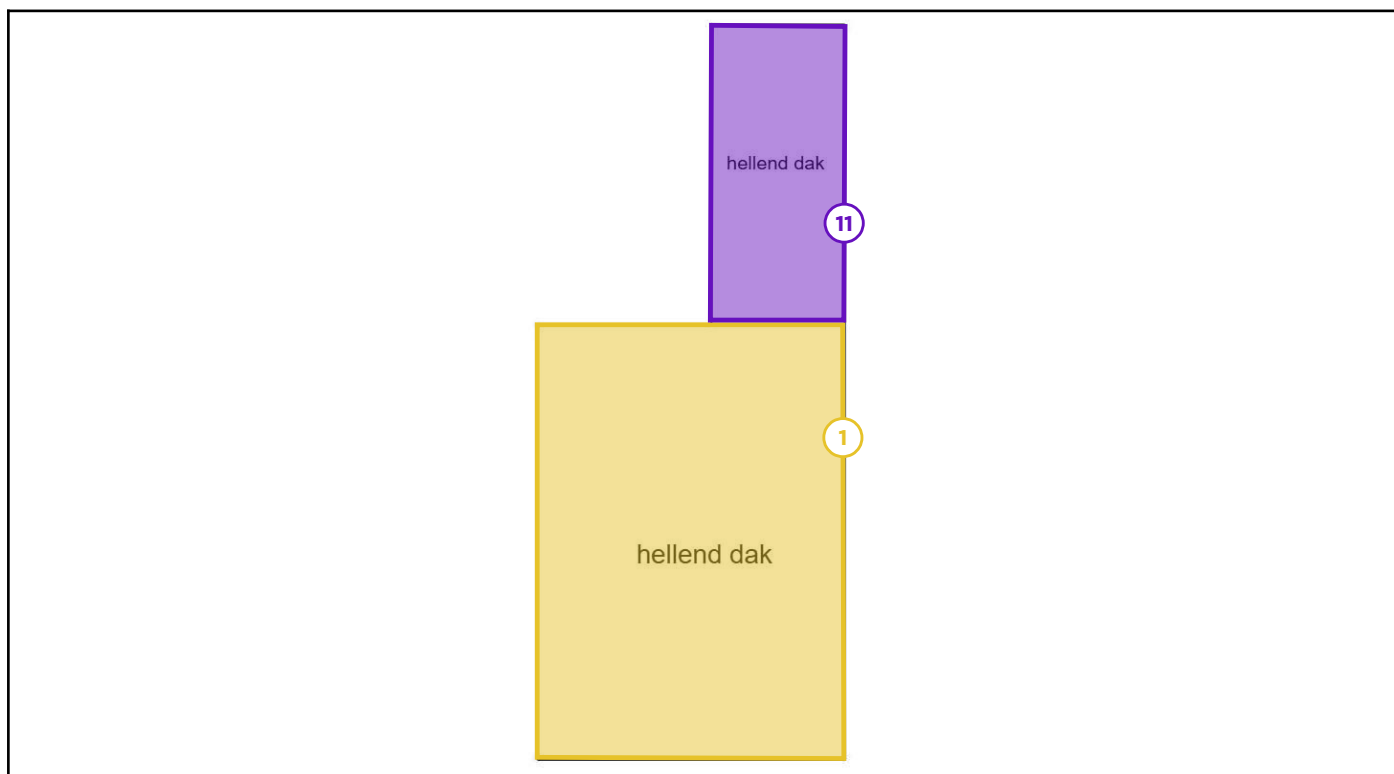
Plan 1.9: Dakenplan

Beschrijving	Type	Actie
1. ONDERDAK (GEDEELTELIJK ZICHTBAAR)	Asbestmateriaal	Zorgvuldig beheren
11. ONDERDAK TYPE BIPLEX	Advies	-

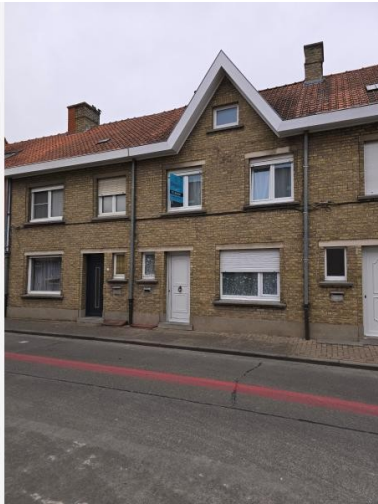
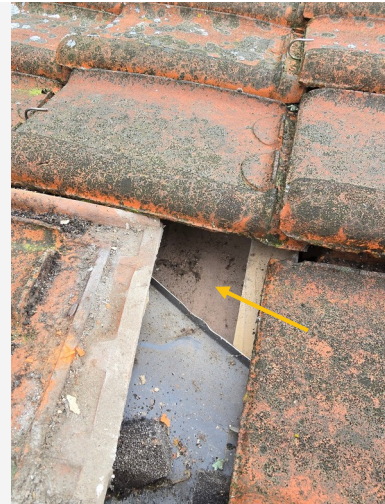
Het asbestmateriaal valt onder de mijlpaal van 2040.

Eindbeoordeling materiaalarisico	Laag materiaalarisico en/of verlaagde kans op vezelvrijgave
----------------------------------	---

Gebondenheid	Categorie 1: hechtgebonden in oorsprong
Asbestsoort (vezeltype)	Crocidoliet aanwezig
Asbestconcentratie	Laag (< 50%)
Afschermingsgraad van het gehele materiaal	Geheel of deels vrij aan de buitenlucht
Toestand van het materiaal	Licht beschadigd, licht verweerd. Intact calciumsilicaatmateriaal of categorie III 'gebondenheid'

Beschrijving	ONDERDAK (GEDEELTELIJK ZICHTBAAR)
Omgeving	Binnen
Primaire drager	Schuin dak
Asbestmateriaal	Plaat, paneel, tablet - Type Menuiserite
Bindmiddel van asbestmateriaal	Cement
Gebondenheid op basis van bindmiddel	Hecht
Hoeveelheid (oppervlakte - dikte - aantal)	<ul style="list-style-type: none"> • 80,00 m² - 0,50 cm - 1 stuk
Totaal volume	0,40 m ³
Eenvoudig bereikbaar	<p>Nee</p> <ul style="list-style-type: none"> • Het asbestmateriaal is bedekt (uitgezonderd laag verf, coating, behang, kunststof, textiel) en het wegnemen van het bedekkende materiaal kan niet zonder het bedekkende materiaal te beschadigen.
Bevestigingswijze	<ul style="list-style-type: none"> • Geklemd • Geschroefd • Genageld, geniet
Identificatiemethode	Vaststelling zonder monsternamen
Destructieve handeling voor identificatie	Nee
Opmerking	<p>Het onderdak is deels inspecteerbaar mits optillen van een dakpan via de dakgoot en/of het dakraam. Geen risicobeoordeling mogelijk van het volledige onderdak. Verder onderzoek verrichten naar de samenstelling van de toepassing tot op de drager. Dit bij renovatie en/of sloop.</p> <p>De hoeveelheid is louter indicatief.</p>

- Zorg voor een veilig beheer en verwijder dit asbestmateriaal wanneer het bij werken eenvoudig bereikbaar wordt. Controleer de toestand jaarlijks op wijzigingen.

- Eenvoudige handelingen: mag via doe-het-zelf of door werknemer(s) met opleidingsattest eenvoudige handelingen
Betreft een hechtgebonden toepassing. De toepassing zorgvuldig verwijderen, zonder wijzigingen aan te brengen in de huidige toestand van het materiaal. De toepassing niet breken en/of beschadigen. Verwijder de toepassing a.d.h.v. eenvoudige handelingen en voorzie de nodige PBM's. De minimum eisen waaraan deze PBM's moeten voldoen zijn: mondkap FFP3; tyvec/wergwerpoverall cat III type 5/6 en handschoenen.

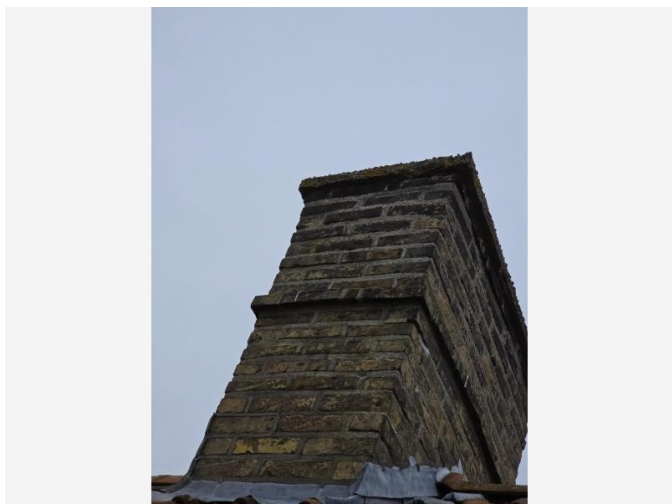
Situeringfoto

Tijdelijke beperking

Reden: Het te onderzoeken materiaal situeert zich hoger dan 3,50 m te rekenen vanaf een veilige ondergrond

Uitleg van de asbestdeskundige: Geen volledige risicoanalyse mogelijk, bij renovatie en/of sloop onderzoek verrichten naar de aanwezigheid van asbesthoudende toepassingen in de schouw.

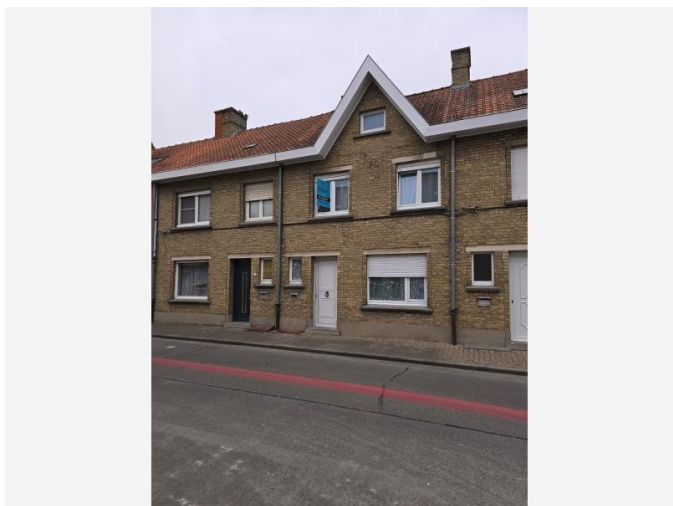
Situeringfoto

Tijdelijke beperking

Reden: Het te onderzoeken materiaal situeert zich hoger dan 3,50 m te rekenen vanaf een veilige ondergrond

Uitleg van de asbestdeskundige: Het te onderzoeken materiaal situeert zich hoger dan 3,5 meter, Binnenzijde van het dak is volledig afgewerkt met stootvaste afscherming waardoor onderdak niet kon geïnspecteerd worden.

Geen volledige risicoanalyse mogelijk. Bij renovatie en/of sloop verder onderzoek verichten naar de verschillende materialen in de volledige dakopbouw.

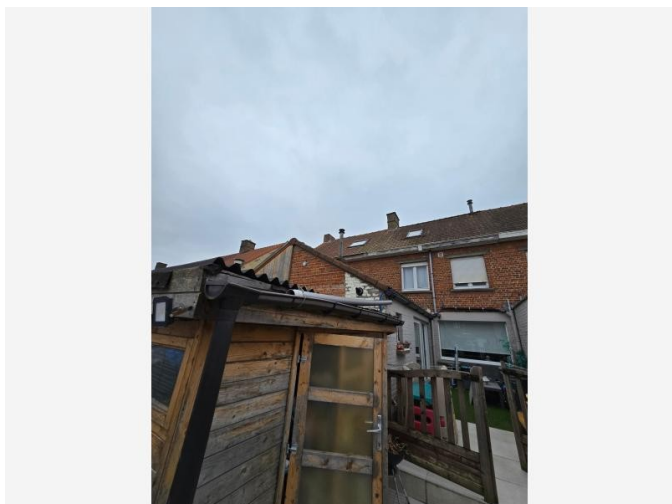
Vrije foto

Geen asbestverdachte toepassingen visueel zichtbaar in het tuinhuis.

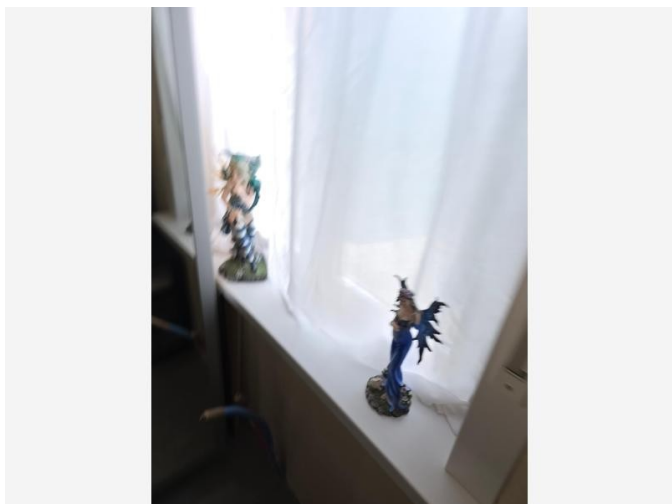
Vrije foto

De vensterbanken (binnen) zijn als niet asbestverdacht bevonden.

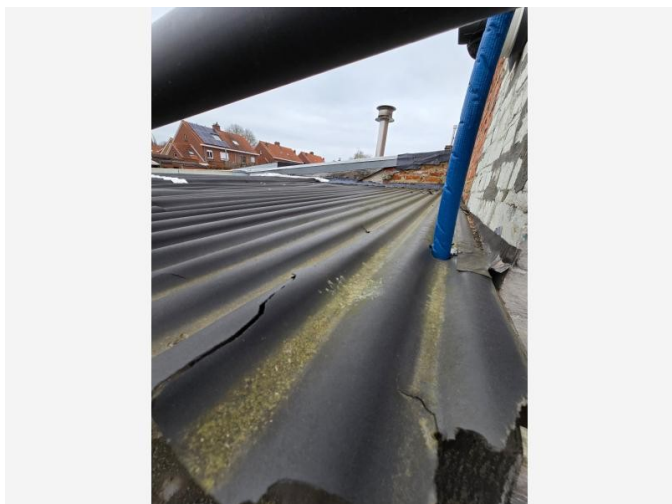
Vrije foto

De golfplaten zijn als niet asbestverdacht bevonden door middel van bewijsmateriaal (factuur en/of kenteken).

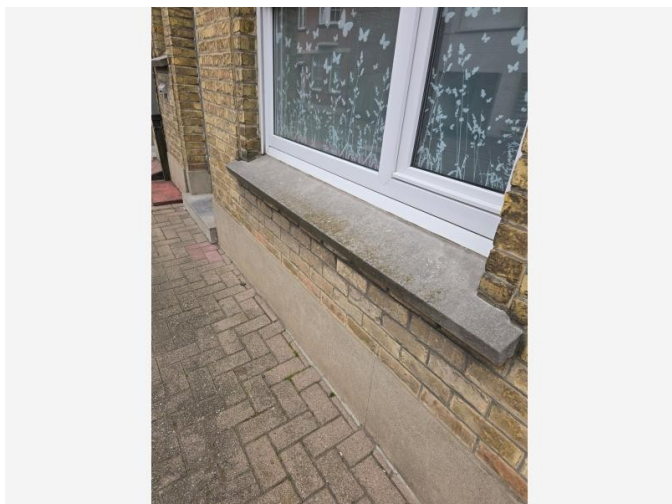
Vrije foto

De vensterbanken (buiten) zijn als niet-asbestverdacht bevonden.

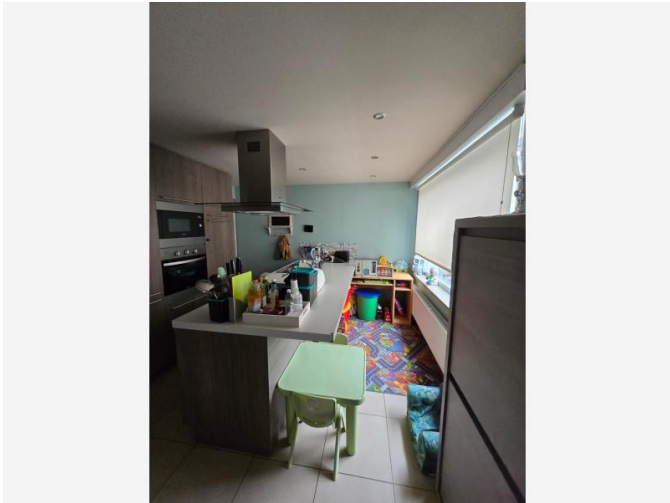
Vrije foto

Verlaagd plafond kunnen inspecteren, deze toepassing werd niet bemonsterd. Geen risicoanalyse mogelijk van de onderliggende materialen. Bij renovatie en/of sloop onderzoek verichten naar de aanwezigheid van asbestverdachte toepassingen die zich achter het verlaagd plafond kunnen bevinden

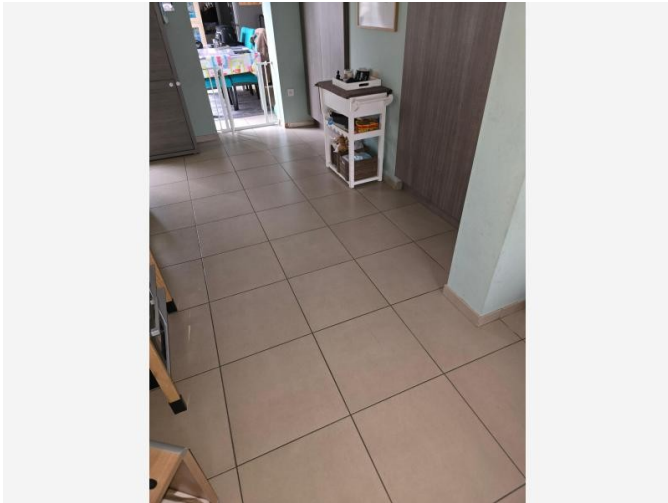
Vrije foto

De bovenste laag (visueel zichtbaar) van de vloer (keramische tegels en/of parket/laminaat) is niet asbestverdacht. Echter, bij renovatiewerkzaamheden is het van groot belang om de onderliggende lagen, zoals lijm, oude vloeren, ondergrondse leidingen te onderzoeken op de aanwezigheid van asbest. Een asbestinventarisatie (aanvullend onderzoek) voorafgaand aan de werkzaamheden is sterk aanbevolen.

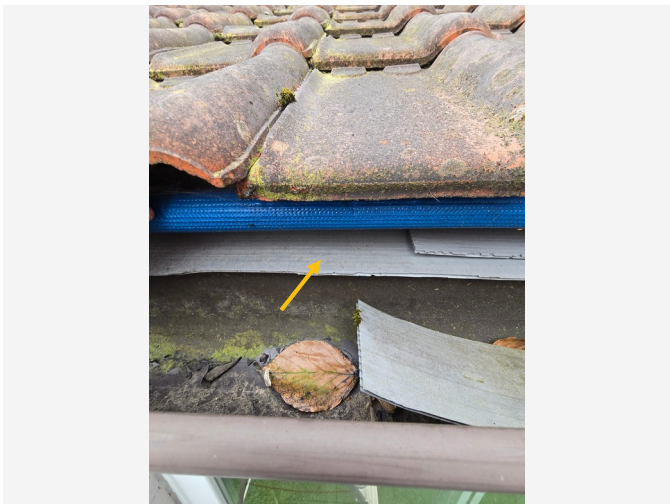
Vrije foto

Bij het inspecteren van het onderdak dmv optillen van een dakpan was een onderdak type Biplex zichtbaar. Dit type is als niet asbestverdacht bevonden. De rest van het onderdak is niet waarneembaar. Indien er een onderdak in plaatvorm (type Menuiserite) aanwezig is kan deze toepassing enkel a.d.h.v. een negatief labocertificaat als asbestvrij beschouwd worden. Bij renovatie of sloop verder onderzoek verrichten naar de samenstelling van de toepassing tot op de drager. Geen risicoanalyse mogelijk van de onderliggende lagen. Bij renovatie en/of sloop verder onderzoek verichten in de volledige dakopbouw.

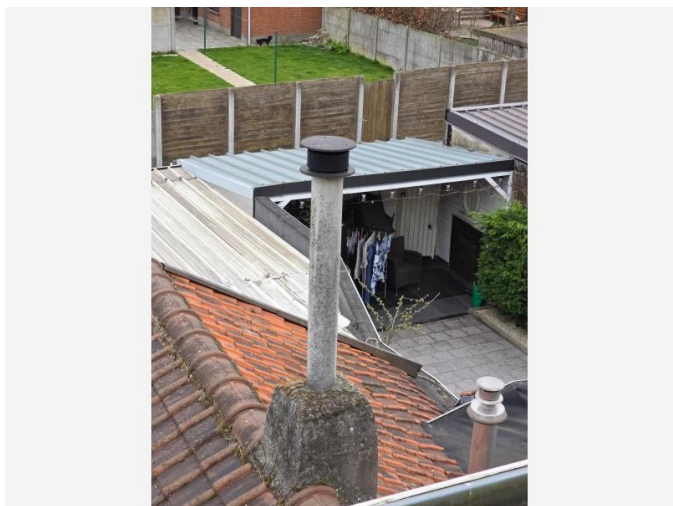
Vrije foto

Asbestverdacht rookgaskanaal buurman, hoort niet tot het inspectiegebied maar is wel rechtstreeks zichtbaar op het perceel.

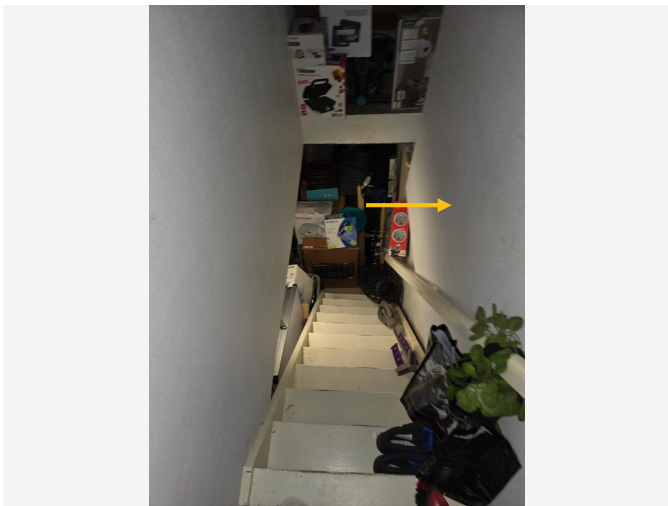
Vrije foto

Voorzetwand kunnen inspecteren, deze toepassing werd niet bemonsterd. Geen risicoanalyse mogelijk van de onderliggende materialen. Bij renovatie en/of sloop onderzoek verichten naar de aanwezigheid van asbestverdachte toepassingen die zich achter de voorzetwand kunnen bevinden.

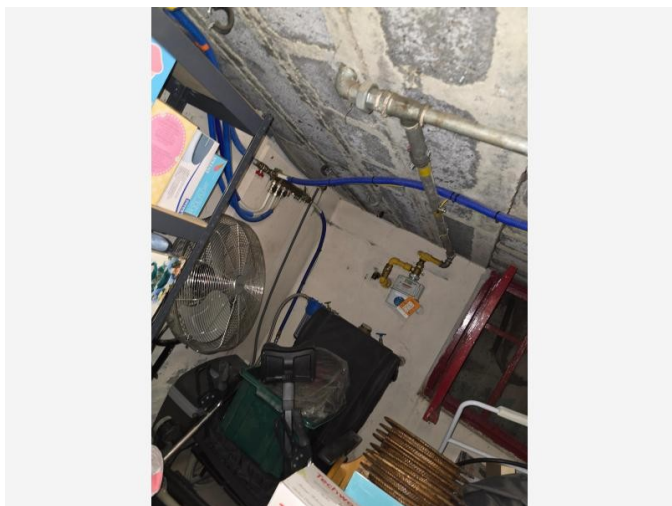
Vrije foto

Geen asbestverdachte toepassingen visueel zichtbaar in de private kelder.

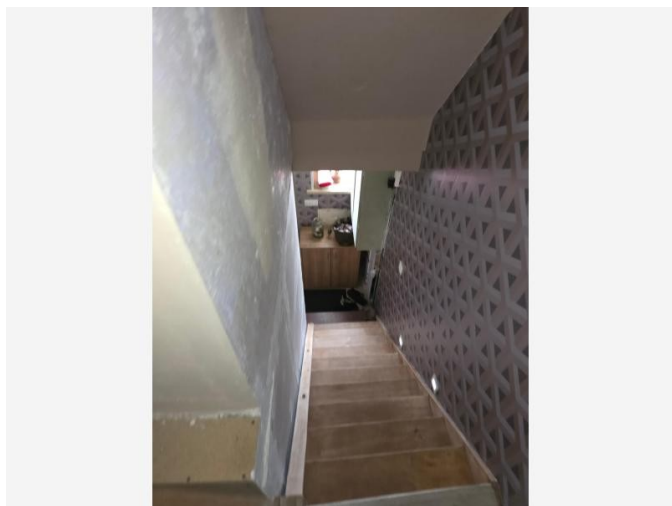
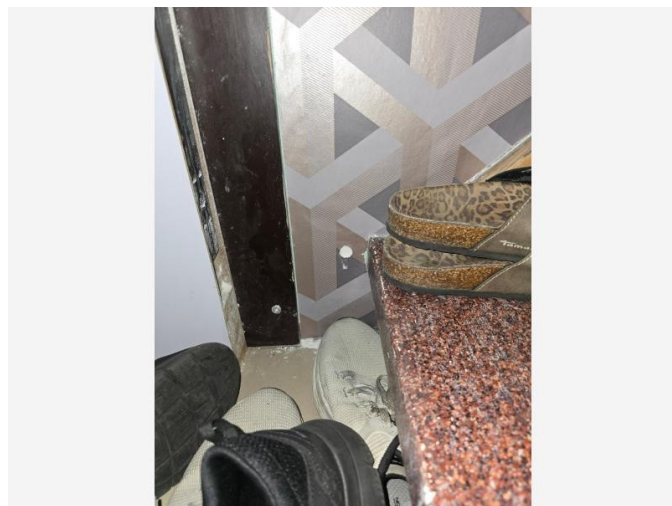
Geen asbest

#	Type	Referentie	Resultaat
15.1	Mengmonster	mm01	Geen asbest

Beschrijving	PLEISTER MUREN
Omgeving	Binnen
Primaire drager	Binnenwand
Bindmiddel van materiaal	Gips - kalk
Gebondenheid op basis van bindmiddel	Niet-hechtgebonden
Hoeveelheid (oppervlakte - dikte - aantal)	• 160,00 m ² - 0,98 cm - 1 stuk
Totaal volume	1,568 m ³
Identificatiemethode	Vaststelling met monstername
Destructieve handeling voor identificatie	Nee
Opmerking	Indien aanwezig een monstername in een individuele ruimte, een natte ruimte (badkamer, keuken), een stookplaats en een trappenhal. De hoeveelheid is louter indicatief.
