Asbestinventarisatetest

Toekomststraat 55, 9470 Denderleeuw

Attestnummer : 20250402-000288.000

Uitgegeven op : 02.04.2025

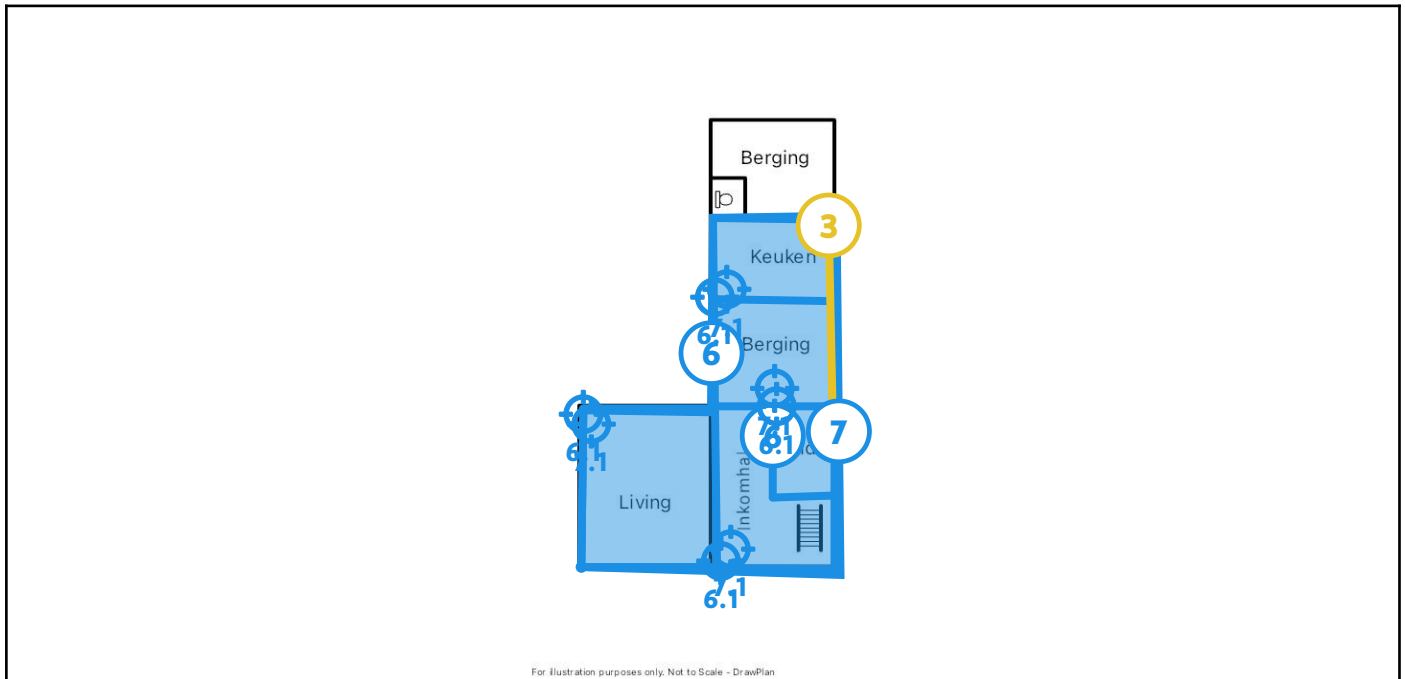
Plan 1.1: Toekomststraat 55 gelijkvloers

Beschrijving	Type	Actie
3. Lambrisering	Asbestmateriaal	Zorgvuldig beheren
6. Pleister muren	Geen asbest	-
6.1 Code: 170325-Pleimuur-Toek55	Mengmonster	-
7. Pleister plafond	Geen asbest	-
7.1 Code: 170325-Pleiplaf-Toek55	Mengmonster	-

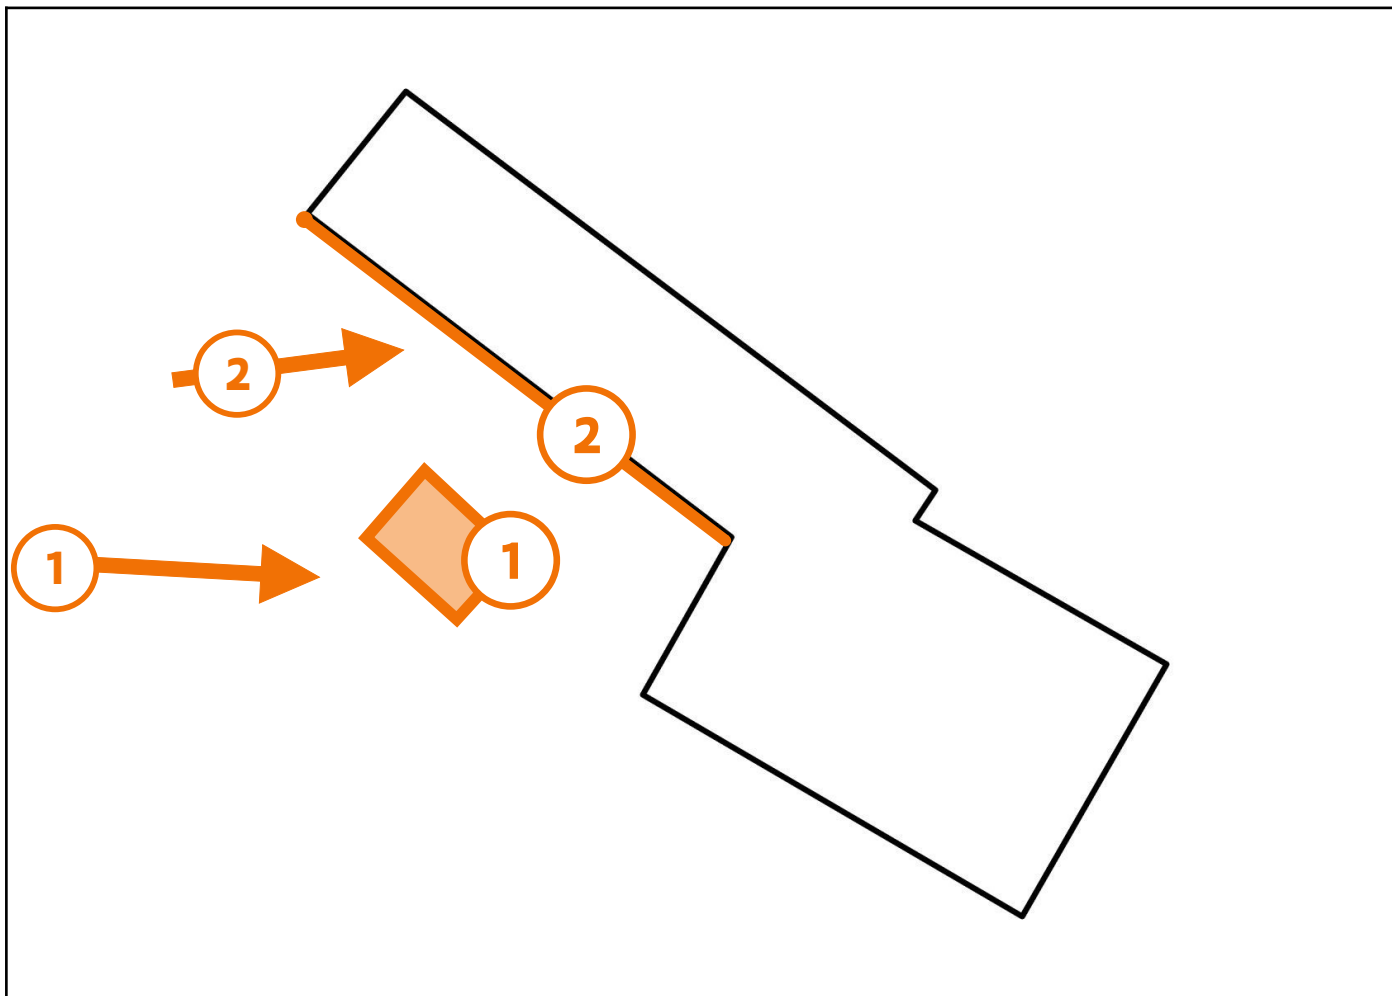
Plan 1.3: Hoofdgebouw plan

Beschrijving	Type	Actie
1. Golfplaten	Asbestmateriaal	Verwijderen
2. Lei	Asbestmateriaal	Verwijderen

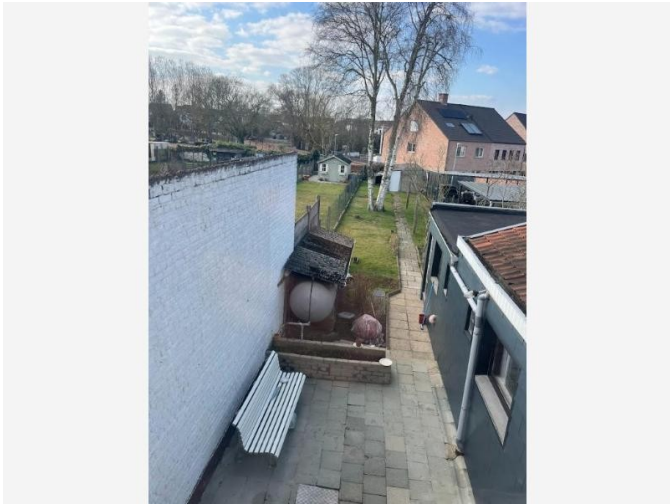
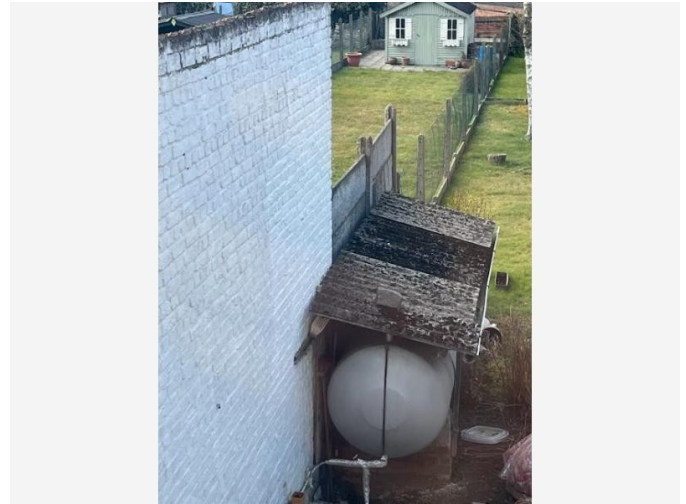
Het asbestmateriaal valt onder de mijlpaal van 2034.

Eindbeoordeling materiaalrisico	Laag materiaalrisico en/of verlaagde kans op vezelvrijgave
---------------------------------	--

Gebondenheid	Categorie 1: hechtgebonden in oorsprong
Asbestsoort (vezeltype)	Crocidoliet aanwezig
Asbestconcentratie	Laag (< 50%)
Afschermingsgraad van het gehele materiaal	Geheel of deels vrij aan de buitenlucht
Toestand van het materiaal	Onbeschadigd, niet verweerd

Beschrijving	Golfplaten
Omgeving	Buiten
Primaire drager	Schuin dak
Asbestmateriaal	Dak- en gevelbekleding - Golfplaat
Bindmiddel van asbestmateriaal	Cement
Gebondenheid op basis van bindmiddel	Hecht
Hoeveelheid (oppervlakte - aantal)	<ul style="list-style-type: none">• 10,00 m² - 1 stuk
Totale oppervlakte	10,00 m ²
Eenvoudig bereikbaar	Ja
Bevestigingswijze	<ul style="list-style-type: none">• Geklemd
Identificatiemethode	Vaststelling zonder monsternamen
Destructieve handeling voor identificatie	Nee
Opmerking	Hoeveelheden zijn inschattingen van de asbestdeskundige.

[Verwijderen](#)

- Zorg voor een veilig beheer. Vermijd het beschadigen van het asbestmateriaal. Controleer de toestand jaarlijks op wijzigingen.

- Eenvoudige handelingen: mag via doe-het-zelf of door werknemer(s) met opleidingsattest eenvoudige handelingen
Particulier mag deze asbesthoudende toepassing zelf verwijderen.

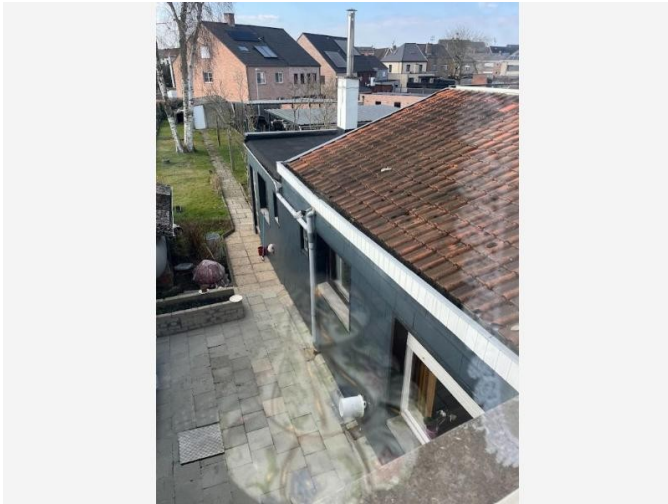
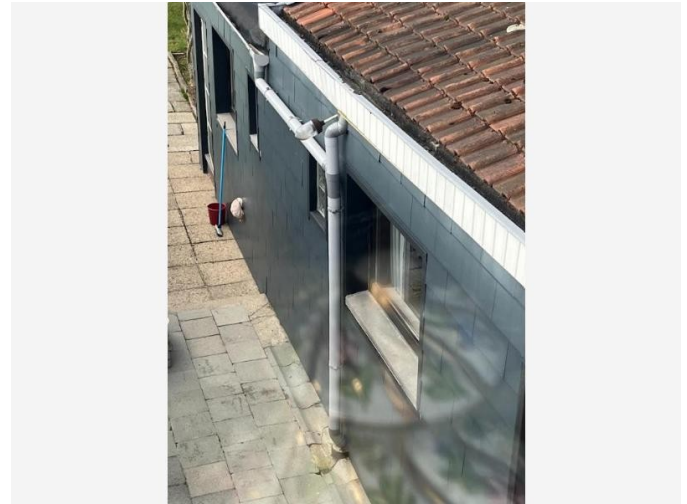
Het asbestmateriaal valt onder de mijlpaal van 2034.

Eindbeoordeling materiaalrisico	Laag materiaalrisico en/of verlaagde kans op vezelvrijgave
---------------------------------	--

Gebondenheid	Categorie 1: hechtgebonden in oorsprong
Asbestsoort (vezeltype)	Crocidoliet aanwezig
Asbestconcentratie	Laag (< 50%)
Afschermingsgraad van het gehele materiaal	Geheel of deels vrij aan de buitenlucht
Toestand van het materiaal	Onbeschadigd, niet verweerd

Beschrijving	Lei
Omgeving	Buiten
Primaire drager	Wand buitenschil
Asbestmateriaal	Dak- en gevelbekleding - Lei, shingle
Bindmiddel van asbestmateriaal	Cement
Gebondenheid op basis van bindmiddel	Hecht
Hoeveelheid (oppervlakte - aantal)	<ul style="list-style-type: none">• 60,00 m² - 1 stuk
Totale oppervlakte	60,00 m ²
Eenvoudig bereikbaar	Ja
Bevestigingswijze	<ul style="list-style-type: none">• Geklemd
Identificatiemethode	Vaststelling zonder monstername
Destructieve handeling voor identificatie	Nee
Opmerking	Hoeveelheden zijn inschattingen van de asbestdeskundige.

Verwijderen

- Zorg voor een veilig beheer. Vermijd het beschadigen van het asbestmateriaal. Controleer de toestand jaarlijks op wijzigingen.

- Eenvoudige handelingen: mag via doe-het-zelf of door werknemer(s) met opleidingsattest eenvoudige handelingen
Particulier mag deze asbesthoudende toepassing zelf verwijderen.

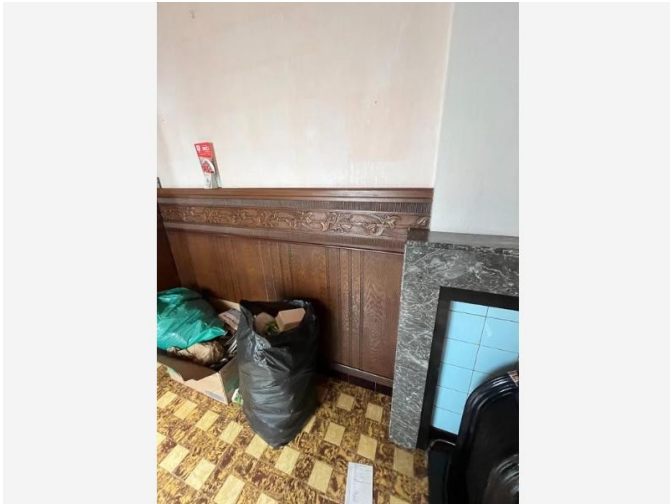
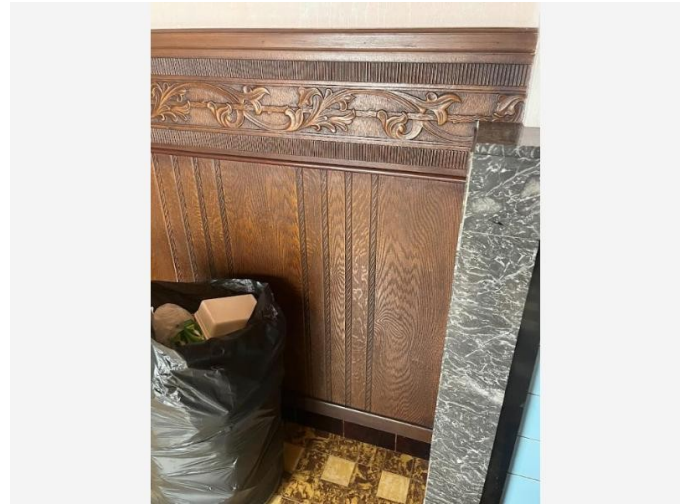
Het asbestmateriaal valt onder de mijlpaal van 2040.

Eindbeoordeling materiaalrisico	Laag materiaalrisico en/of verlaagde kans op vezelvrijgave
---------------------------------	--

Gebondenheid	Categorie 1: hechtgebonden in oorsprong
Asbestsoort (vezeltype)	Crocidoliet aanwezig
Asbestconcentratie	Laag (< 50%)
Afschermingsgraad van het gehele materiaal	Geheel of deels (ook) vrij aan de binnenlucht
Toestand van het materiaal	Onbeschadigd, niet verweerd

Beschrijving	Lambrisering
Omgeving	Binnen
Primaire drager	Wand vrijstaand (scheidingsmuur, ...)
Asbestmateriaal	Lambrisering
Bindmiddel van asbestmateriaal	Cement
Gebondenheid op basis van bindmiddel	Hecht
Hoeveelheid (gewicht - aantal)	<ul style="list-style-type: none">• 8,00 kg - 1 stuk
Totaal gewicht	8,00 kg
Eenvoudig bereikbaar	Ja
Bevestigingswijze	<ul style="list-style-type: none">• Geklemd
Identificatiemethode	Vaststelling zonder monsternamen
Destructieve handeling voor identificatie	Nee
Opmerking	Hoeveelheden zijn inschattingen van de asbestdeskundige.

Zorgvuldig beheren

- Zorg voor een veilig beheer. Vermijd het beschadigen van het asbestmateriaal. Controleer de toestand jaarlijks op wijzigingen.

- Eenvoudige handelingen: mag via doe-het-zelf of door werknemer(s) met opleidingsattest eenvoudige handelingen
Particulier mag deze asbesthoudende toepassing zelf verwijderen.

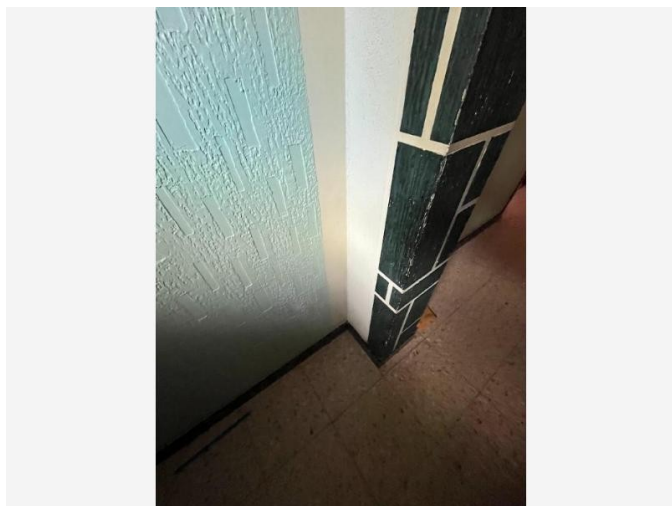
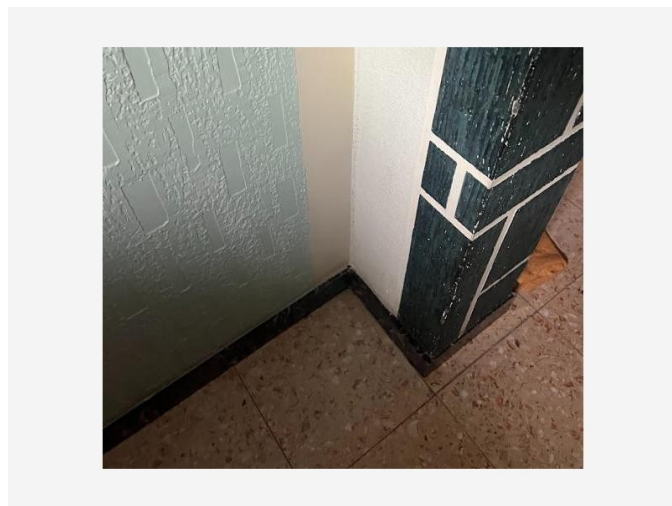
Fiche 6: Pleister muren

Geen asbest

#	Type	Referentie	Resultaat
6.1	Mengmonster	170325-Pleimuur-Toek55	Geen asbest

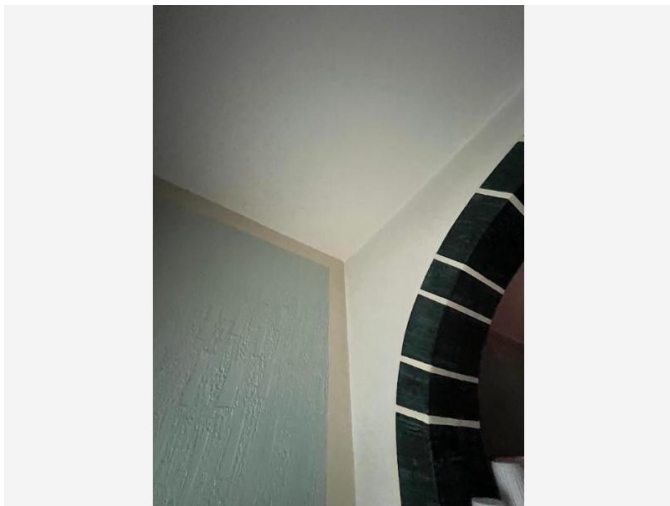
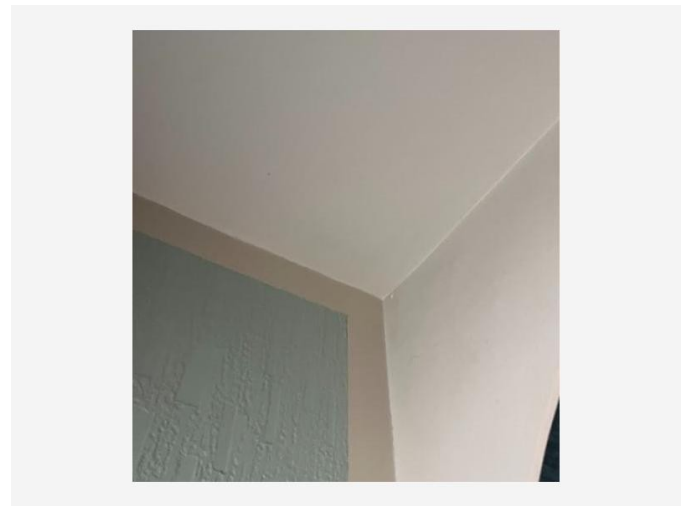
Fiche 7: Pleister plafond

Geen asbest

#	Type	Referentie	Resultaat
7.1	Mengmonster	170325-Pleiplaf-Toek55	Geen asbest
