Asbestinventarisatetest

Lode de Boninghestraat 1/101, 2170 Antwerpen

Attestnummer : 20250326-000552.000

Uitgegeven op : 26.03.2025

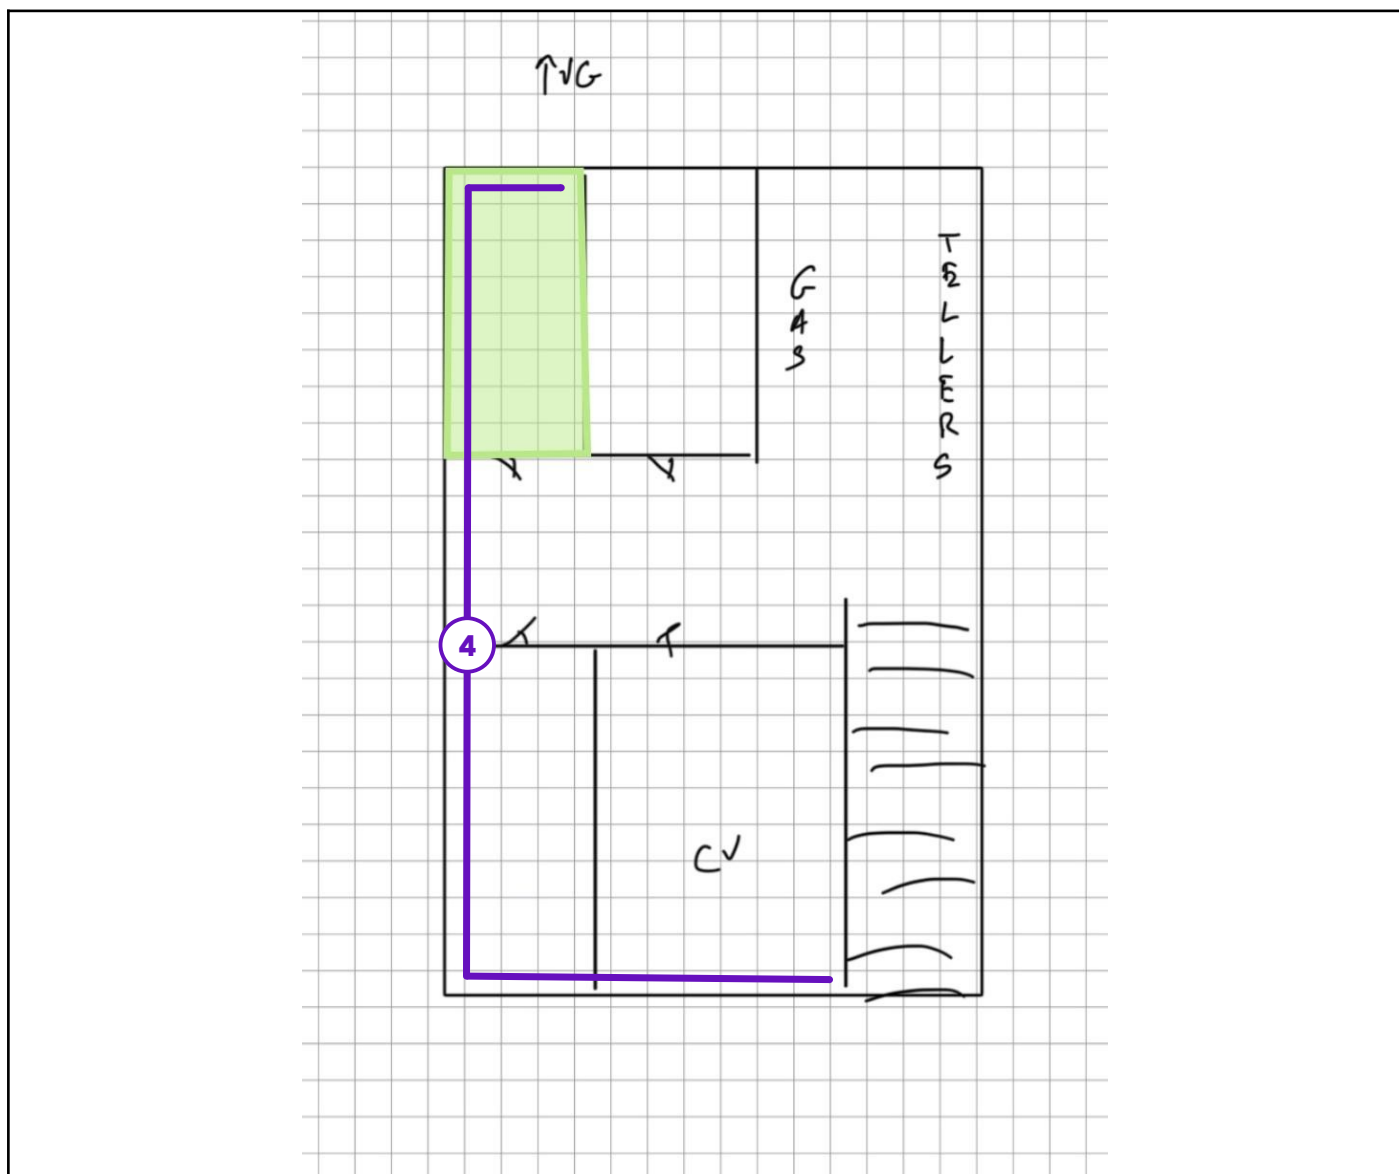
Plan 1.3: Privatieve kelderberging

Beschrijving	Type	Actie
4. Buisisolatie kelder verdacht	Advies	-

De Buisisolatie behoort tot de oude collectieve verwarming. Deze wordt opgenomen in het asbest attest van de algemene delen.

Probeer beschadiging aan deze toepassing te vermijden gelet deze potentieel asbestvezels kan bevatten.

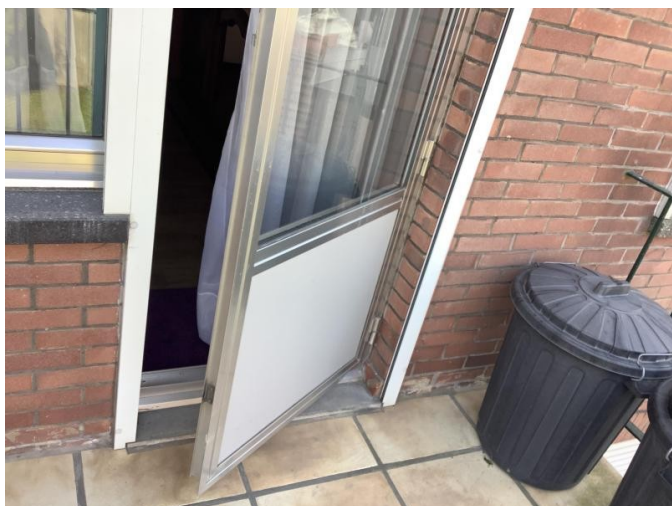
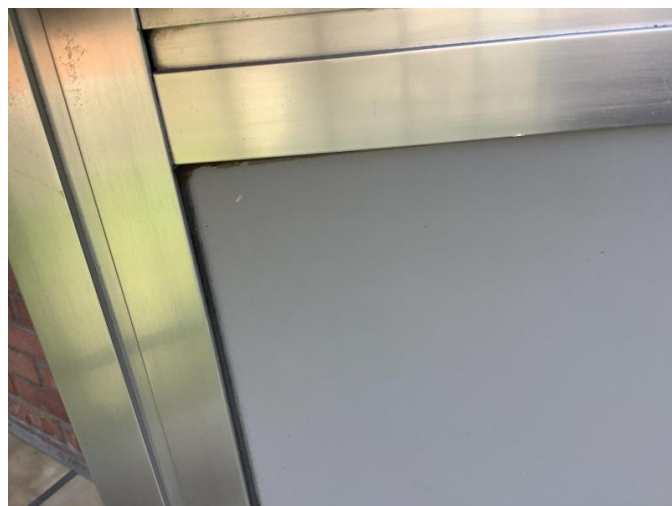
Eindbeoordeling materiaalrisico	Laag materiaalrisico en/of verlaagde kans op vezelvrijgave
---------------------------------	--

Gebondenheid	Categorie 1: hechtgebonden in oorsprong
Asbestsoort (vezeltype)	Crocidoliet aanwezig
Asbestconcentratie	Laag (< 50%)
Afschermingsgraad van het gehele materiaal	Geheel of deels (ook) vrij aan de binnenlucht
Toestand van het materiaal	Onbeschadigd, niet verweerd

Beschrijving	Asbestcementplaat in schrijnwerk
Omgeving	Grenst aan binnen- en buitenlucht
Primaire drager	Wandopening verticaal (raam, deur, ...)
Asbestmateriaal	Plaat, paneel, tablet - Geëmailleerd, type Glasal
Bindmiddel van asbestmateriaal	Cement
Gebondenheid op basis van bindmiddel	Hecht
Hoeveelheid (oppervlakte - dikte - aantal)	• 1,00 m ² - 0,30 cm - 1 stuk
Totaal volume	0,003 m ³
Eenvoudig bereikbaar	Ja
Bevestigingswijze	• Geklemd
Identificatiemethode	Vaststelling zonder monsternamen
Destructieve handeling voor identificatie	Nee
Opmerking	De hoeveelheid betreft een schatting. Zonder destructie is het niet mogelijk om stalen te nemen.

- Zorg voor een veilig beheer. Vermijd het beschadigen van het asbestmateriaal. Controleer de toestand jaarlijks op wijzigingen.

- Eenvoudige handelingen: mag via doe-het-zelf of door werknemer(s) met opleidingsattest eenvoudige handelingen
Bij het uitvoeren van eenvoudige handelingen, zoals toegestaan via doe-het-zelfmethoden of door werknemers met een opleidingsattest, is het gebruik van de juiste persoonlijke beschermingsmiddelen (PBM's) verplicht om blootstelling aan asbestvezels te voorkomen. Wij adviseren echter om asbest te laten verwijderen door een werknemer met opleidingscertificaat. Maar het is ook toegestaan via de doe-het-zelfmethode, mits de juiste voorzorgsmaatregelen en PBM's in acht worden genomen. De volgende PBM's dienen altijd aanwezig te zijn:
 - FFP3-mondmasker of halfgelaatsmasker met P3 filter
 - wegwercoverall (Tyvek CATIII, type 5 en 6),
 - handschoenen wegwerp of afwasbaar

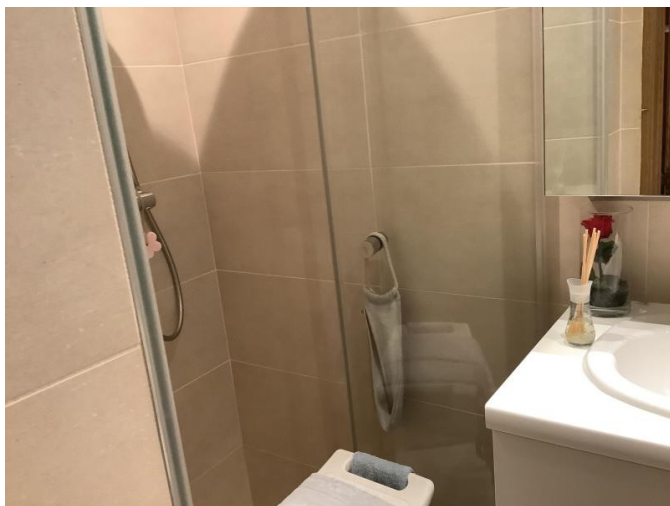
Op moment van de inspectie kon niet worden nagegaan of de tegellijm achter de muurtegels/plinten asbestverdacht is. Bij renovatie of verwijdering van de tegels dient het materiaal te worden geanalyseerd voor de werken van start gaan.

Identificatiemethode	Redelijk vermoeden
Primaire drager	Binnenwand
(Asbest)materiaal	In-situ afwerkingslagen - Lijm laag

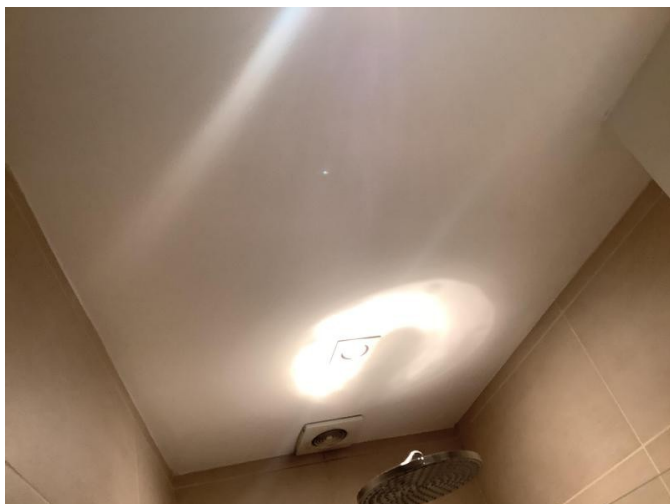
Het plafond bestaat uit niet-asbestverdachte gipskartonplaten. Zonder destructie is het niet mogelijk om na te gaan of er asbestverdachte materialen aanwezig zijn achter de gipskartonplaten.

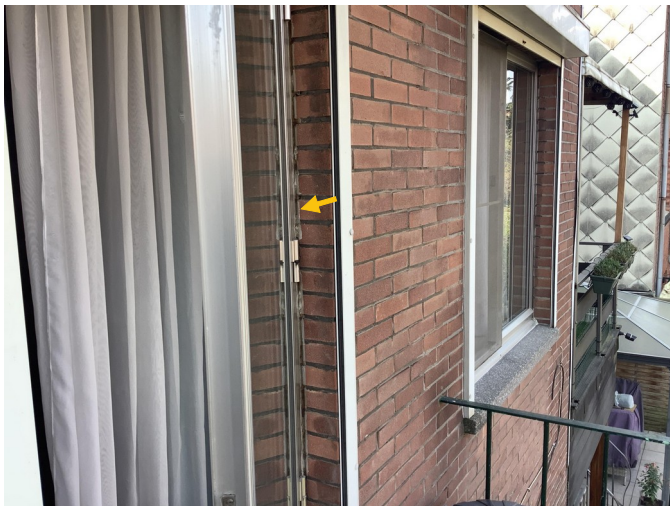
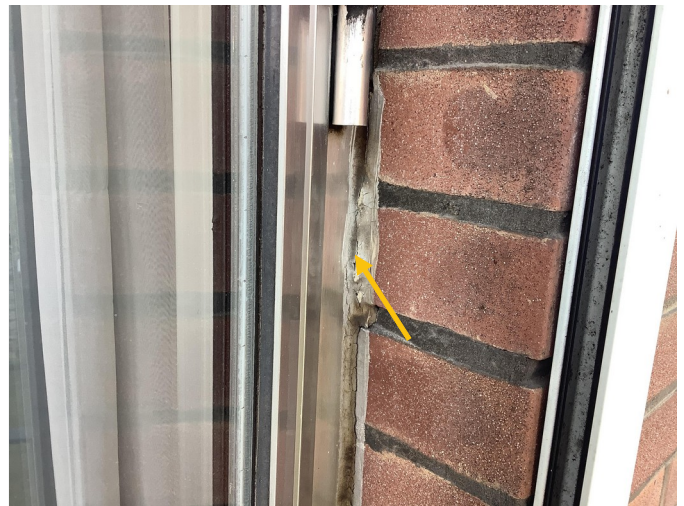
Geen asbest

#	Type	Referentie	Resultaat
5.1	Puntmonster	M03	Geen asbest

Beschrijving	Mastiek/kit tussen muur en profiel buiten
Omgeving	Buiten
Primaire drager	Wandopening verticaal (raam, deur, ...)
Bindmiddel van materiaal	Kitten, mastiek, pasta
Gebondenheid op basis van bindmiddel	Hecht
Hoeveelheid (gewicht - aantal)	<ul style="list-style-type: none">• 10,00 kg - 1 stuk
Totaal gewicht	10,00 kg
Identificatiemethode	Vaststelling met monstername
Destructieve handeling voor identificatie	Nee
Opmerking	De hoeveelheid is een schatting

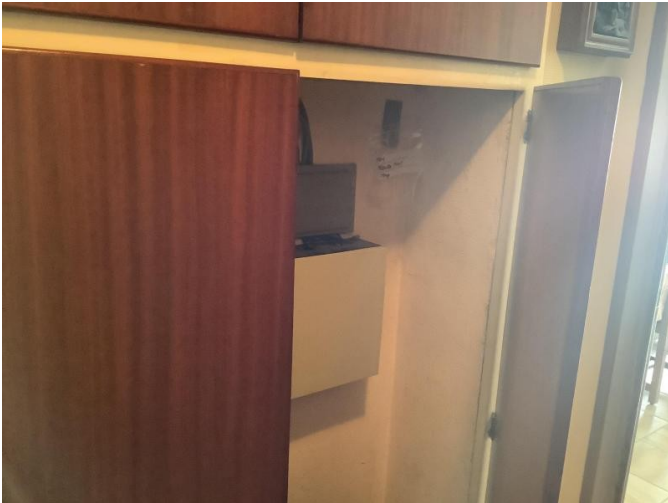
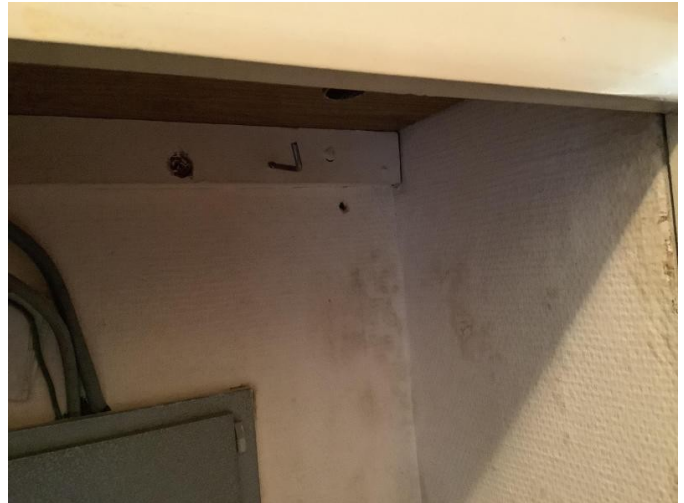
Fiche 6: Pleisterwerk wanden

Geen asbest

#	Type	Referentie	Resultaat
6.1	Mengmonster	M01	Geen asbest

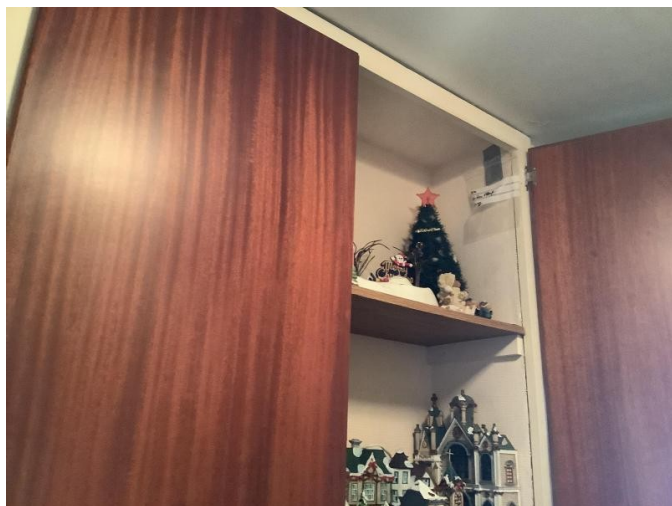
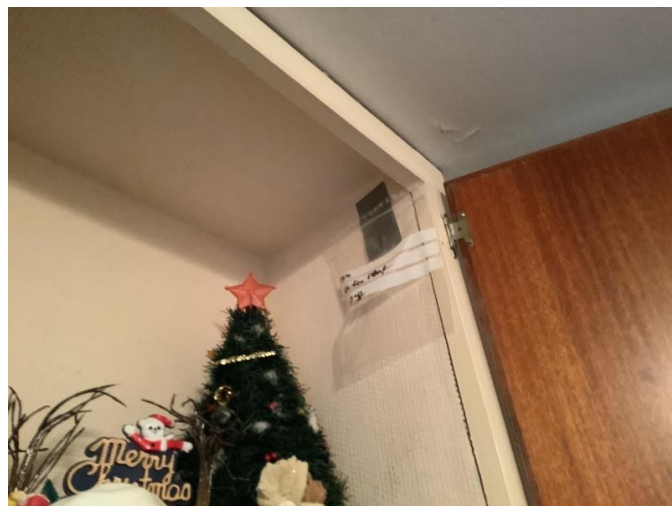
Geen asbest

#	Type	Referentie	Resultaat
7.1	Mengmonster	M02	Geen asbest

Beschrijving	Pleisterwerk plafonds
Omgeving	Binnen
Primaire drager	Plafond
Bindmiddel van materiaal	Gips - kalk
Gebondenheid op basis van bindmiddel	Niet-hechtgebonden
Hoeveelheid (oppervlakte - dikte - aantal)	• 80,00 m ² - 1,00 cm - 1 stuk
Totaal volume	0,80 m ³
Identificatiemethode	Vaststelling met monstername
Destructieve handeling voor identificatie	Nee
Opmerking	<p>De hoeveelheid betreft een schatting</p> <p>Het materiaal werd bemonsterd op de volgende locaties: hal, slaapkamer</p> <p>Het materiaal op volgende verplichte locatie werd niet bemonsterd wegens: geen Stooklokaal aanwezig, natte ruimtes bevatten verlaagd plafond</p>
