# Asbestinventarisatetest

Jachthoornstraat 34, 8800 Roeselare

Attestnummer : 20250326-000146.000

Uitgegeven op : 26.03.2025

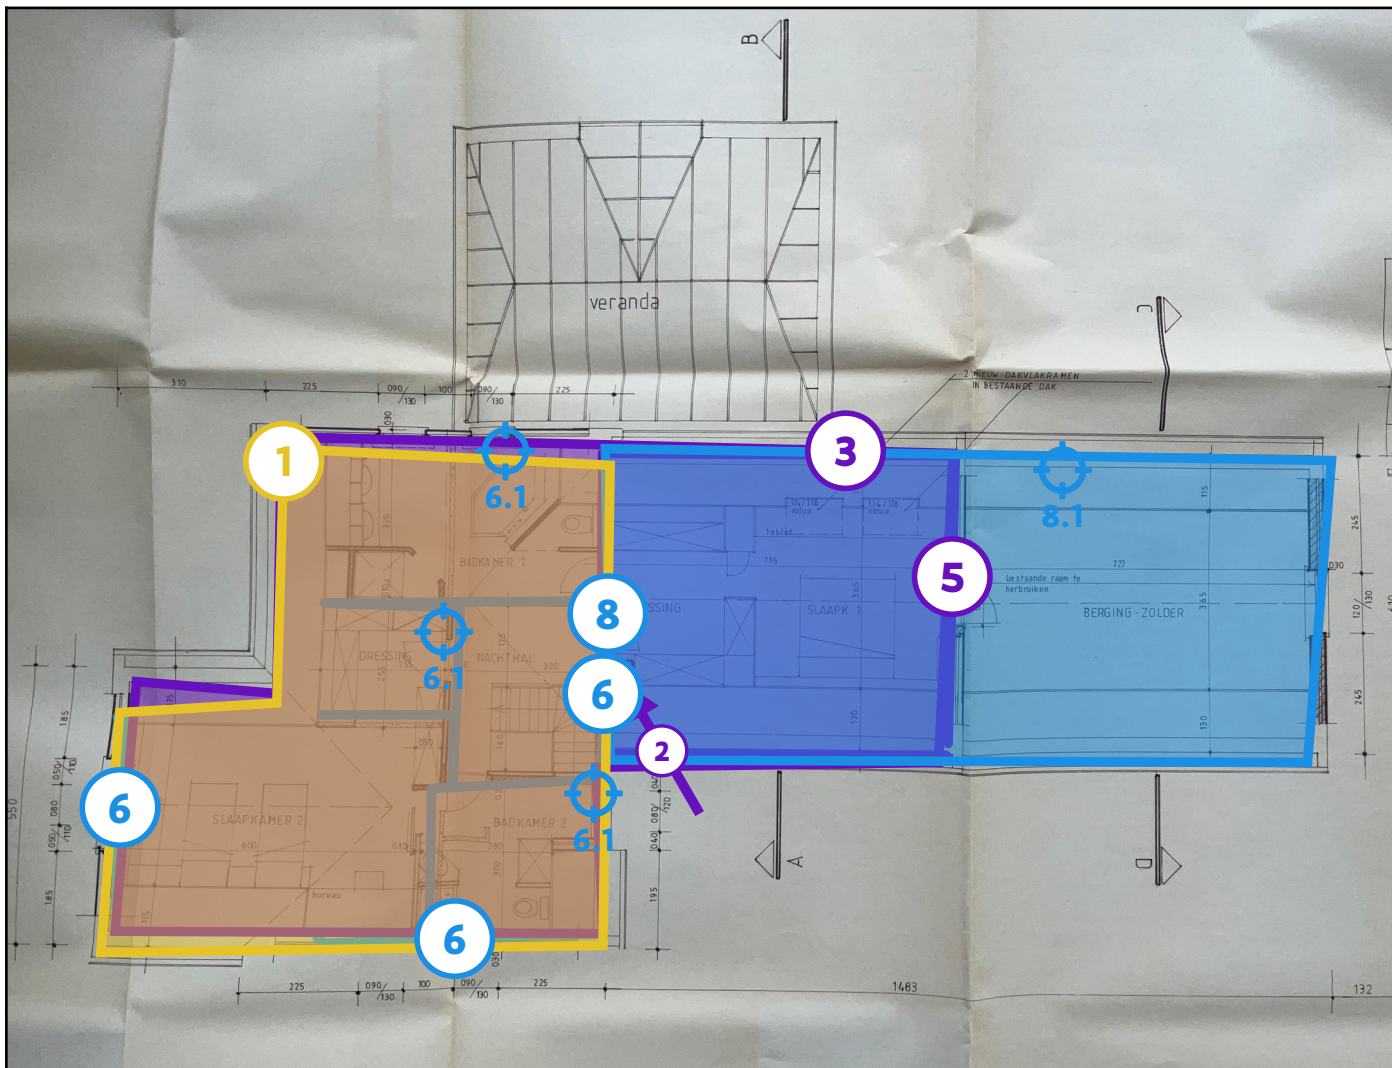
# Plan 1.1: Niv1

Beschrijving	Type	Actie
1. Menuiserie onderdak	Asbestmateriaal	Zorgvuldig beheren
2. Beperking schouw	Beperking	-
3. Verlaagd plafond (gyproc/hout)	Advies	-
5. Voorzetwanden (gyproc/hout)	Advies	-
6. Pleisterwerk wanden	Geen asbest	-
6.1 Code: MM01	Mengmonster	-

8. Onderdak zolder	Geen asbest	-
8.1 Code: Mm04	Puntmonster	-

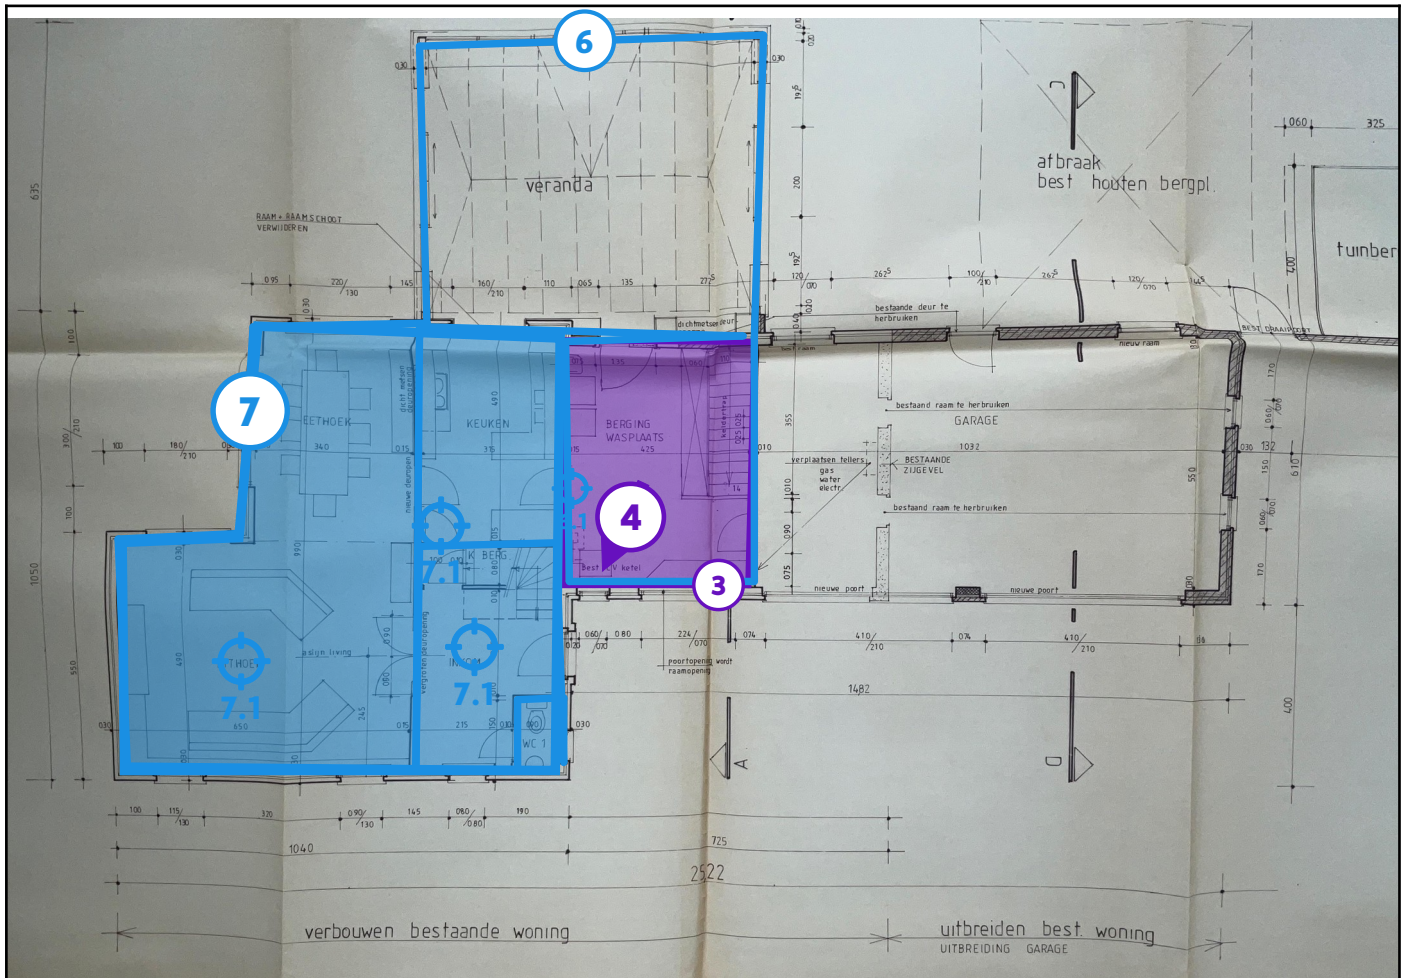
# Plan 1.2: Gelijksvloer

Beschrijving	Type	Actie
3. Verlaagd plafond (gyproc/hout)	Advies	-
4. Oude ketel	Advies	-
6. Pleisterwerk wanden	Geen asbest	-
6.1 Code: MM01	Mengmonster	-
7. Pleisterwerk plafond	Geen asbest	-
7.1 Code: MM02	Mengmonster	-

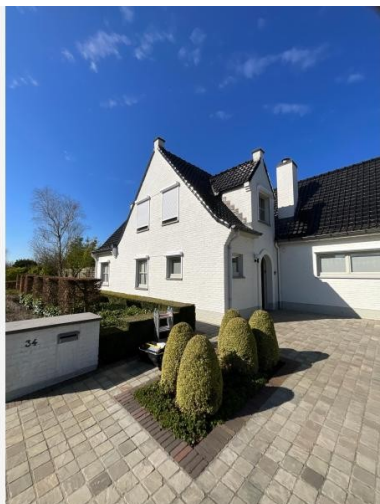
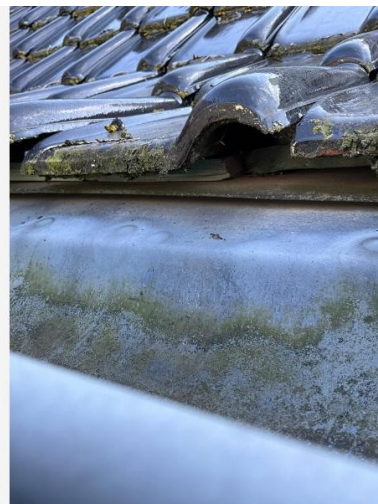
Het asbestmateriaal valt onder de mijlpaal van 2040.

Eindbeoordeling materiaalrisico	Zeer laag materiaalrisico en/of zeer lage kans op vezelvrijgave
---------------------------------	---

Gebondenheid	Categorie 1: hechtgebonden in oorsprong
Asbestsoort (vezeltype)	Crocidoliet aanwezig
Asbestconcentratie	Laag (< 50%)
Afschermingsgraad van het gehele materiaal	Stootvaste afscherming of omkasting
Toestand van het materiaal	Licht beschadigd, licht verweerd. Intact calciumsilicaatmateriaal of categorie III 'gebondenheid'

<b>Beschrijving</b>	Menuiserite onderdak
<b>Omgeving</b>	Binnen
<b>Primaire drager</b>	Schuin dak
<b>Asbestmateriaal</b>	Plaat, paneel, tablet - Type Menuiserite
<b>Bindmiddel van asbestmateriaal</b>	Cement
<b>Gebondenheid op basis van bindmiddel</b>	Hecht
<b>Hoeveelheid (oppervlakte - dikte - aantal)</b>	<ul style="list-style-type: none"><li>• 125,00 m<sup>2</sup> - 0,30 cm - 1 stuk</li></ul>
<b>Totaal volume</b>	0,375 m <sup>3</sup>
<b>Eenvoudig bereikbaar</b>	Nee <ul style="list-style-type: none"><li>• Het asbestmateriaal is bedekt (uitgezonderd laag verf, coating, behang, kunststof, textiel) en het wegnemen van het bedekkende materiaal kan niet zonder het bedekkende materiaal te beschadigen.</li></ul>
<b>Bevestigingswijze</b>	<ul style="list-style-type: none"><li>• Onbekend</li></ul>
<b>Identificatiemethode</b>	Vaststelling zonder monstername
<b>Destructieve handeling voor identificatie</b>	Nee
<b>Opmerking</b>	De hoeveelheden zijn ramingen en zijn daarom ten allen tijde indicatief.

- Zorg voor een veilig beheer en verwijder dit asbestmateriaal wanneer het bij werken eenvoudig bereikbaar wordt. Controleer de toestand jaarlijks op wijzigingen.

- Eenvoudige handelingen: mag via doe-het-zelf of door werknemer(s) met opleidingsattest eenvoudige handelingen  
Indien de onderdakplaten in zijn geheel verwijderd kunnen worden zonder breken, kan dit via eenvoudige handelingen.

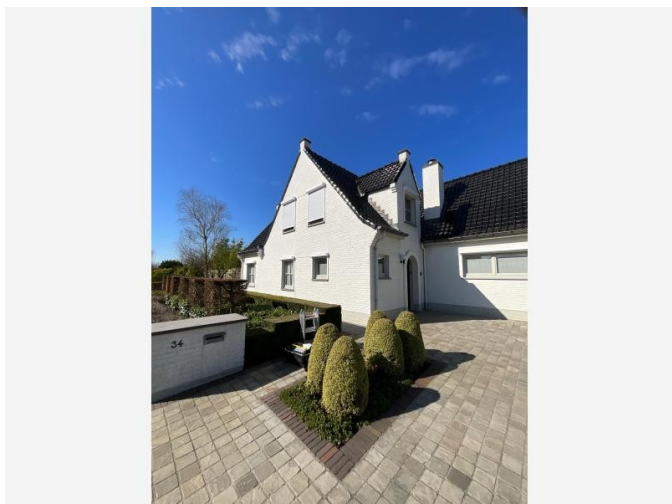
*Situeringfoto*

**Reden:** Het te onderzoeken materiaal situeert zich hoger dan 3,50 m te rekenen vanaf een veilige ondergrond

**Uitleg van de asbestdeskundige:** De schouwopening bevindt zich op meer dan 3,5m hoogte & is hierdoor niet inspecteerbaar.

Bij werken, of wanneer met een hoogtewerker de schouw inspecteerbaar is, nakijken of hier asbesthoudende materialen aanwezig zijn.

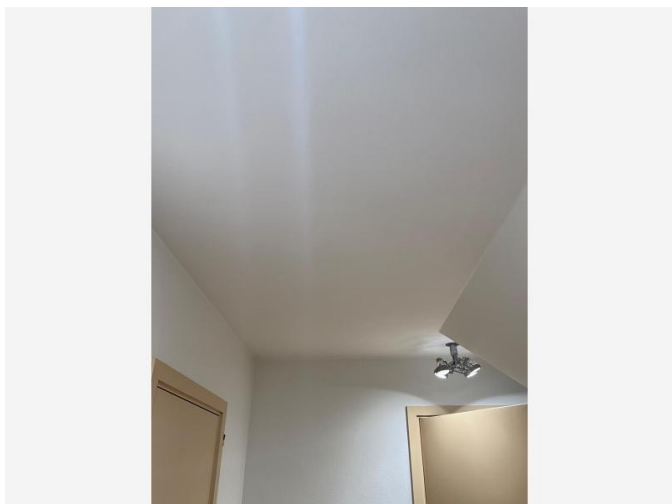
De aangeduide plafonds bestaan uit gyproc/hout en zijn niet asbestverdacht. Mogelijks bevindt er zich achter deze wanden nog pleisterwerk. Indien dit bij werken bereikbaar wordt, eventueel bijkomende monsternamen uitvoeren.

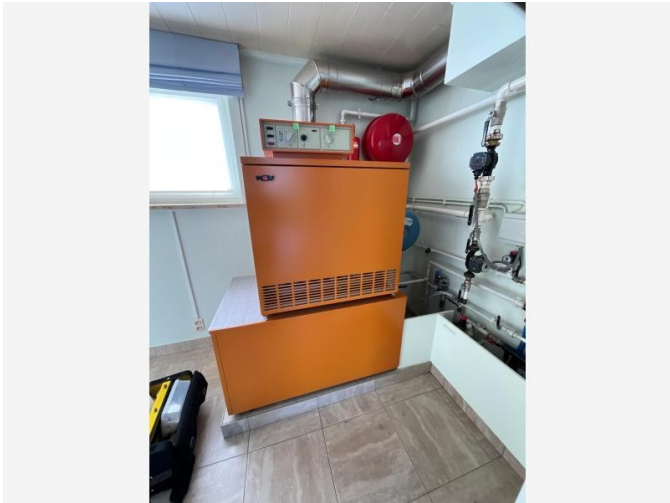
Oude ketels (<2001) kunnen asbesthoudende pakkingen bevatten.  
Bij demontage nakijken & eventueel werkmethode aanpassen.

Identificatiemethode	Redelijk vermoeden
Primaire drager	HVAC infrastructuur en uitrusting
(Asbest)materiaal	Pakking, dichting
Bindmiddel	Karton - papier - viltachtig
Gebondenheid bindmiddel	Niet-hechtgebonden

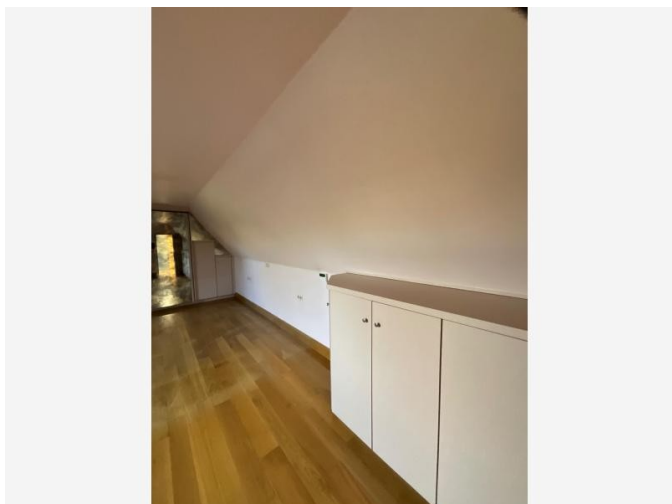
De aangeduide wanden bestaan uit gyproc/hout en zijn niet asbestverdacht. Mogelijks bevindt er zich achter deze wanden nog pleisterwerk. Indien dit bij werken bereikbaar wordt, eventueel bijkomende monsternamen uitvoeren.

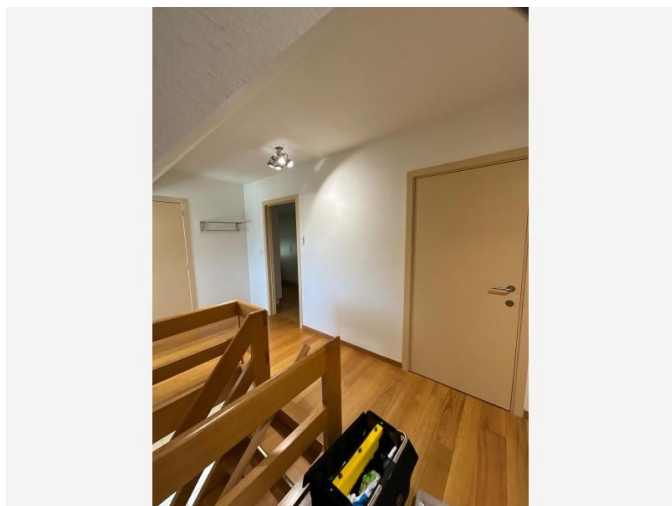
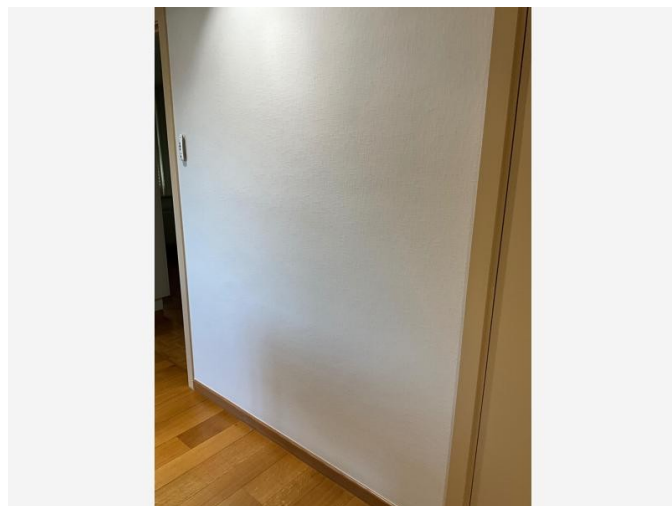
Geen asbest

#	Type	Referentie	Resultaat
6.1	Mengmonster	MM01	Geen asbest

Beschrijving	Pleisterwerk wanden
Omgeving	Binnen
Primaire drager	Binnenwand
Bindmiddel van materiaal	Gips - kalk
Gebondenheid op basis van bindmiddel	Niet-hechtgebonden
Hoeveelheid (oppervlakte - dikte - aantal)	• 185,00 m <sup>2</sup> - 1,00 cm - 1 stuk
Totaal volume	1,85 m <sup>3</sup>
Identificatiemethode	Vaststelling met monstername
Destructieve handeling voor identificatie	Nee
Opmerking	De hoeveelheden zijn ramingen en zijn daarom ten allen tijde indicatief.

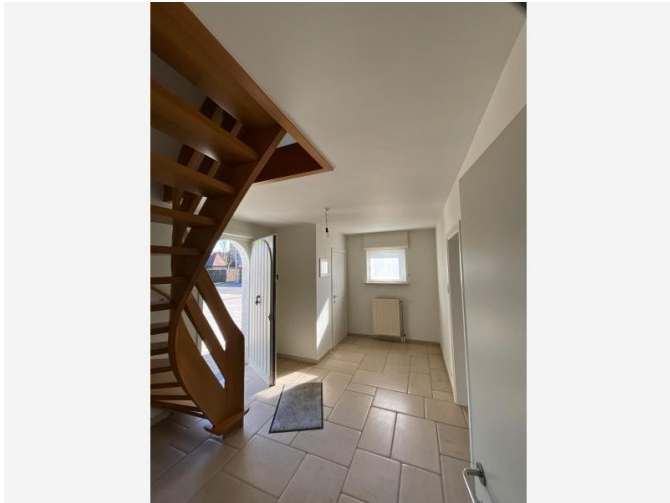
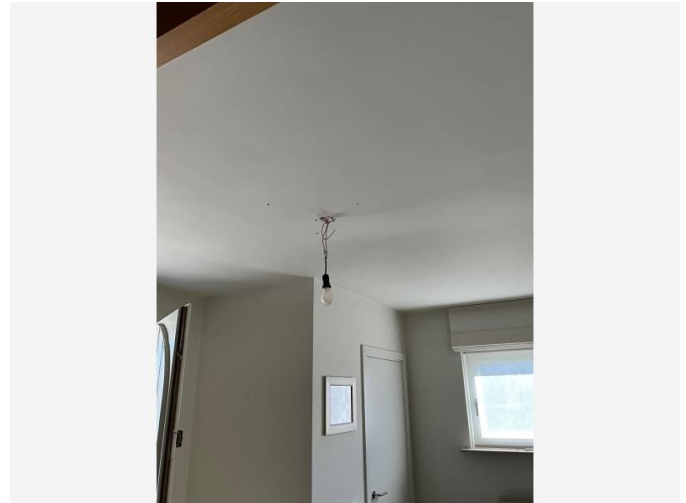
Geen asbest

#	Type	Referentie	Resultaat
7.1	Mengmonster	MM02	Geen asbest

Beschrijving	Pleisterwerk plafond
Omgeving	Binnen
Primaire drager	Plafond
Bindmiddel van materiaal	Gips - kalk
Gebondenheid op basis van bindmiddel	Niet-hechtgebonden
Hoeveelheid (oppervlakte - dikte - aantal)	• 180,00 m <sup>2</sup> - 0,50 cm - 1 stuk
Totaal volume	0,90 m <sup>3</sup>
Identificatiemethode	Vaststelling met monstername
Destructieve handeling voor identificatie	Nee
Opmerking	De hoeveelheden zijn ramingen en zijn daarom ten allen tijde indicatief.

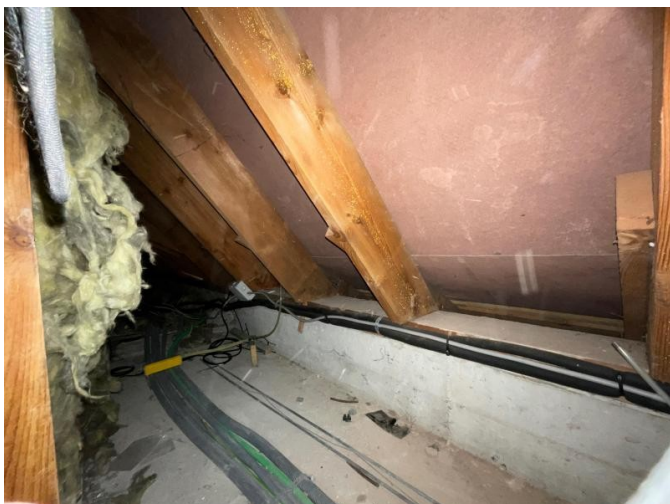
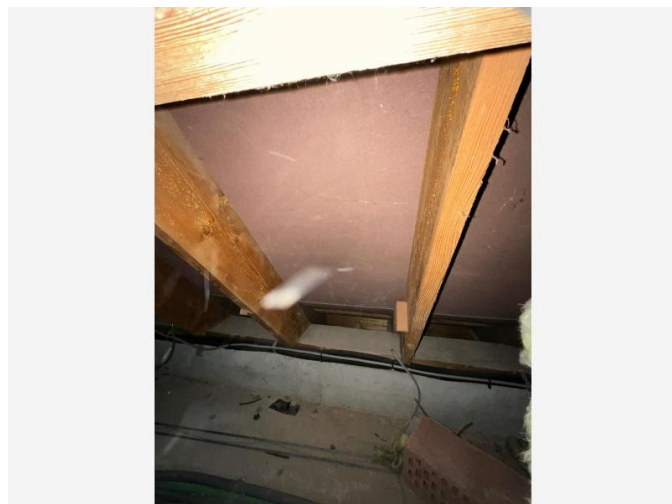
## Fiche 8: Onderdak zolder

Geen asbest

#	Type	Referentie	Resultaat
8.1	Puntmonster	Mm04	Geen asbest

Beschrijving	Onderdak zolder
Omgeving	Binnen
Primaire drager	Schuin dak
Bindmiddel van materiaal	Cement
Gebondenheid op basis van bindmiddel	Hecht
Hoeveelheid (oppervlakte - dikte - aantal)	• 90,00 m <sup>2</sup> - 0,30 cm - 1 stuk
Totaal volume	0,27 m <sup>3</sup>
Identificatiemethode	Vaststelling met monstername
Destructieve handeling voor identificatie	Nee
