Asbestinventarisatetest

Nijverheidsstraat 87, 9420 Erpe-Mere

Attestnummer : 20250319-000438.000

Asbestveilig (maar niet asbestvrij)

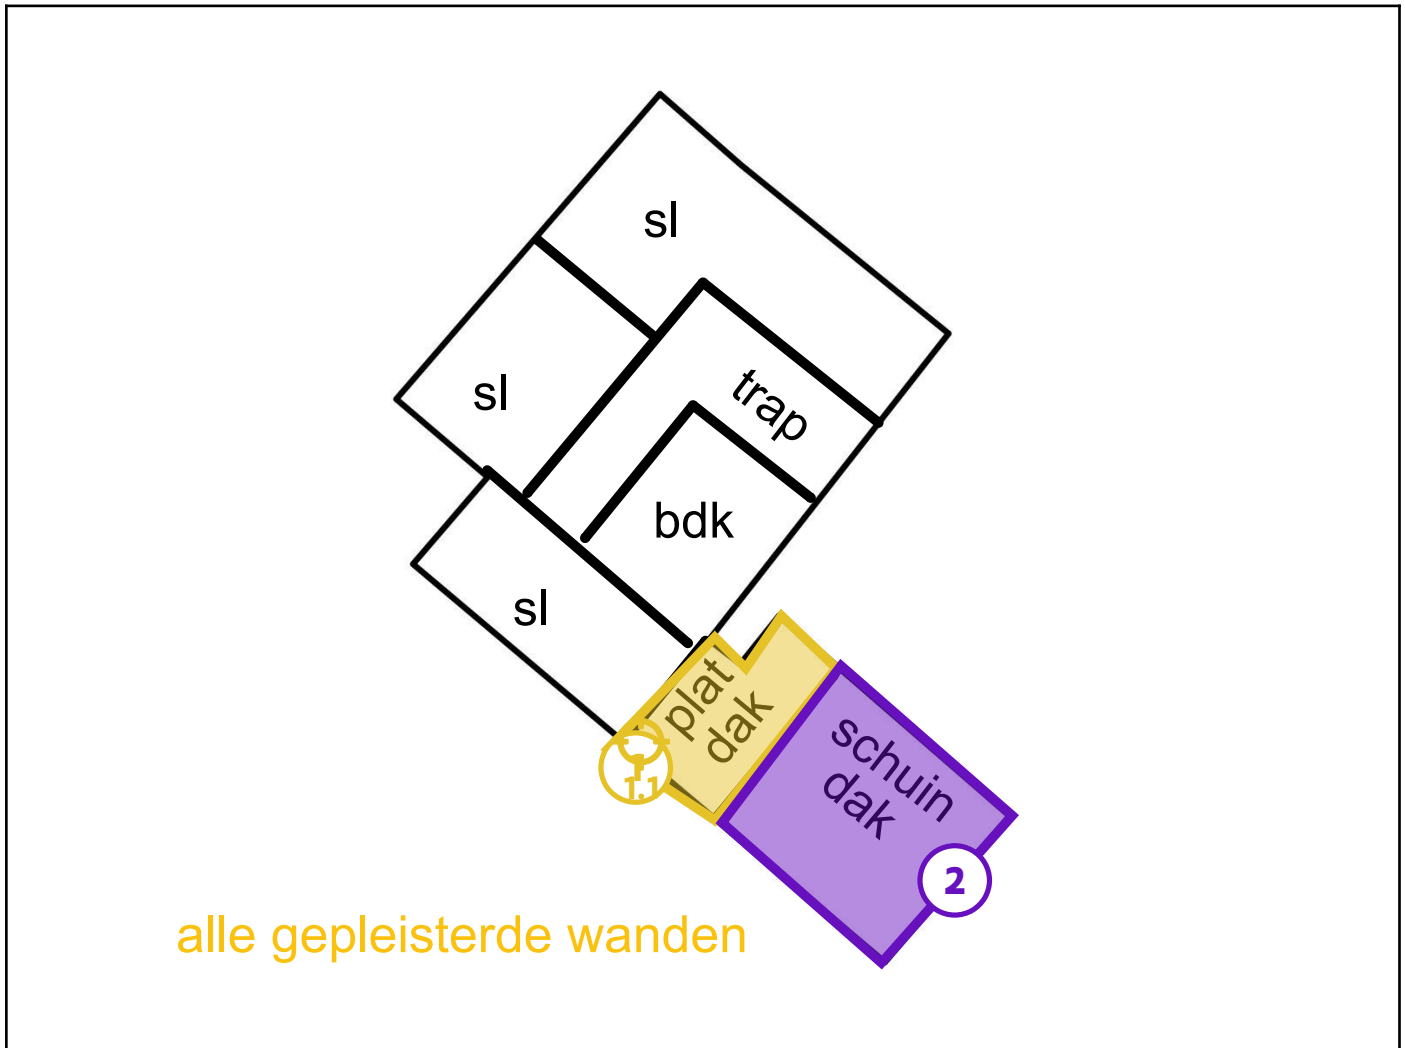
Plan 1.2: Hoofdgebouw plan 1e

Beschrijving	Type	Actie
1. roofing dak	Asbestmateriaal	Zorgvuldig beheren
1.1 Code: mm03	Puntmonster	-
2. Onderdak type: bplex	Advies	-
3. pleisterwerk wanden	Geen asbest	-

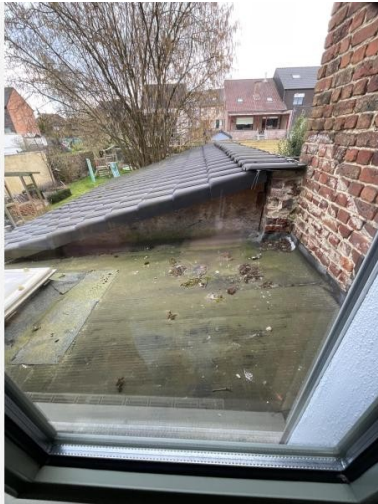
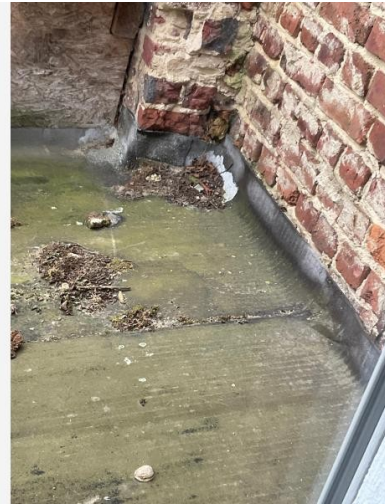
Het asbestmateriaal valt onder de mijlpaal van 2040.

Eindbeoordeling materiaalrisico	Zeer laag materiaalrisico en/of zeer lage kans op vezelvrijgave
---------------------------------	---

Gebondenheid	Categorie 1: hechtgebonden in oorsprong
Asbestsoort (vezeltype)	Alleen chrysotiel
Asbestconcentratie	Laag (< 50%)
Afschermingsgraad van het gehele materiaal	Geheel of deels vrij aan de buitenlucht
Toestand van het materiaal	Onbeschadigd, niet verweerd

#	Type	Referentie	Resultaat
1.1	Puntmonster	mm03	Chrysotiel

Beschrijving	roofing dak
Omgeving	Buiten
Primaire drager	Plat dak
Asbestmateriaal	Dak- en gevelbekleding - Roofing
Bindmiddel van asbestmateriaal	Bitumen (roofing, teer, asfalt)
Gebondenheid op basis van bindmiddel	Hecht
Hoeveelheid (oppervlakte - aantal)	<ul style="list-style-type: none">• 10,00 m² - 1 stuk
Totale oppervlakte	10,00 m ²
Eenvoudig bereikbaar	Ja
Bevestigingswijze	<ul style="list-style-type: none">• Verlijmd, ingegoten, versmeerd
Identificatiemethode	Vaststelling met monstername
Destructieve handeling voor identificatie	Nee
Opmerking	<p>Geschatte hoeveelheid.</p> <p>Op de roofing werd een contaminatie gevonden van een nabij gelegen bron. De roofing zelf is dus niet asbest houdend. Een reiniging zou reeds voldoende zijn.</p>

Zorgvuldig beheren

- Zorg voor een veilig beheer. Vermijd het beschadigen van het asbestmateriaal. Controleer de toestand jaarlijks op wijzigingen.
- Voer bijkomende staalname(s) uit.

- Eenvoudige handelingen: mag via doe-het-zelf of door werknemer(s) met opleidingsattest eenvoudige handelingen
Oppervlak te reinigen

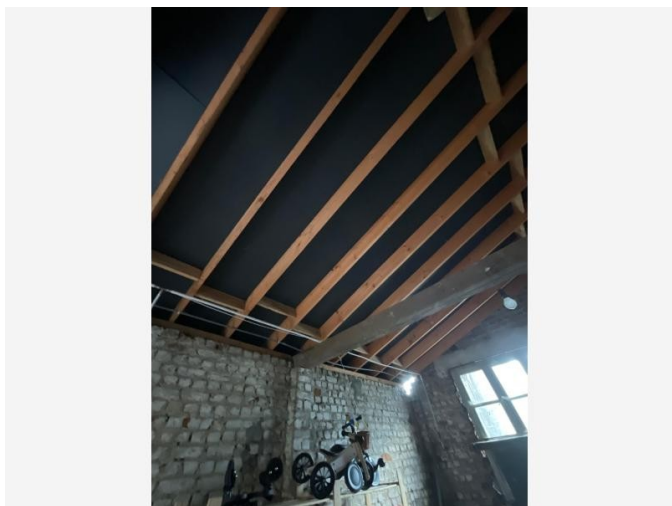
Vrije foto

Dit onderdak type is niet asbest verdacht. Deze zijn steekproefsgewijs vastgesteld en kunnen, indien de vaststelling dit niet toeliet, geen uitspraak doen over het volledige onderdak.

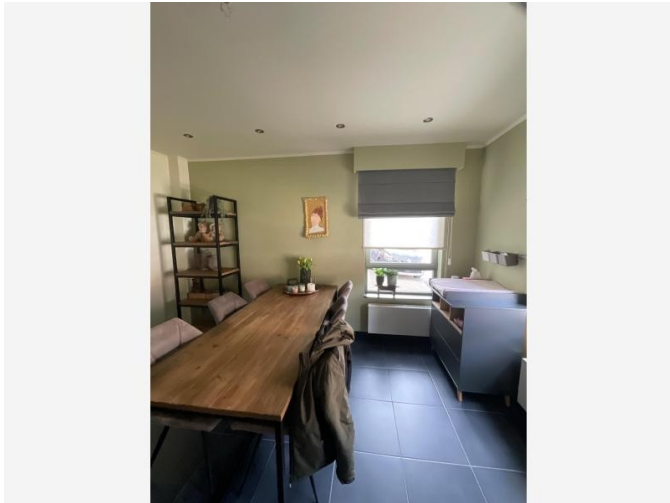
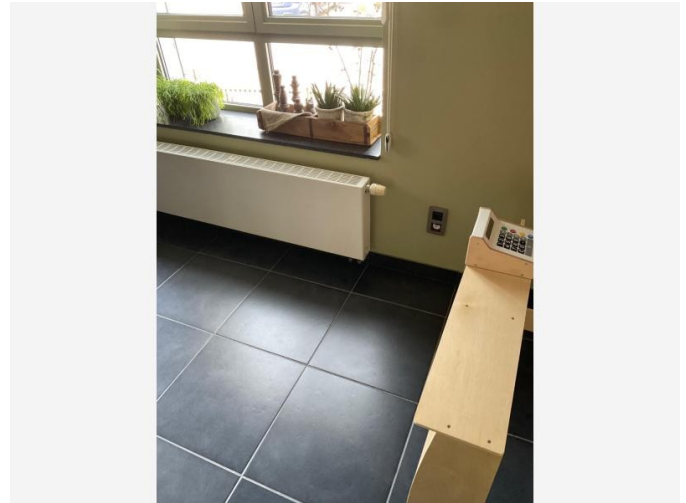
Fiche 3: pleisterwerk wanden

Geen asbest

#	Type	Referentie	Resultaat
3.1	Mengmonster	mm01	Geen asbest

Beschrijving	pleisterwerk wanden
Omgeving	Binnen
Primaire drager	Binnenwand
Bindmiddel van materiaal	Gips - kalk
Gebondenheid op basis van bindmiddel	Niet-hechtgebonden
Hoeveelheid (oppervlakte - dikte - aantal)	• 115,00 m ² - 1,00 cm - 1 stuk
Totaal volume	1,15 m ³
Identificatiemethode	Vaststelling met monstername
Destructieve handeling voor identificatie	Nee
Opmerking	Geschatte hoeveelheid Plafonds in Gyproc
