Asbestinventarisatetest

Eikenlei 91, 2660 Antwerpen

Attestnummer : 20241005-000071.000

Uitgegeven op : 05.10.2024

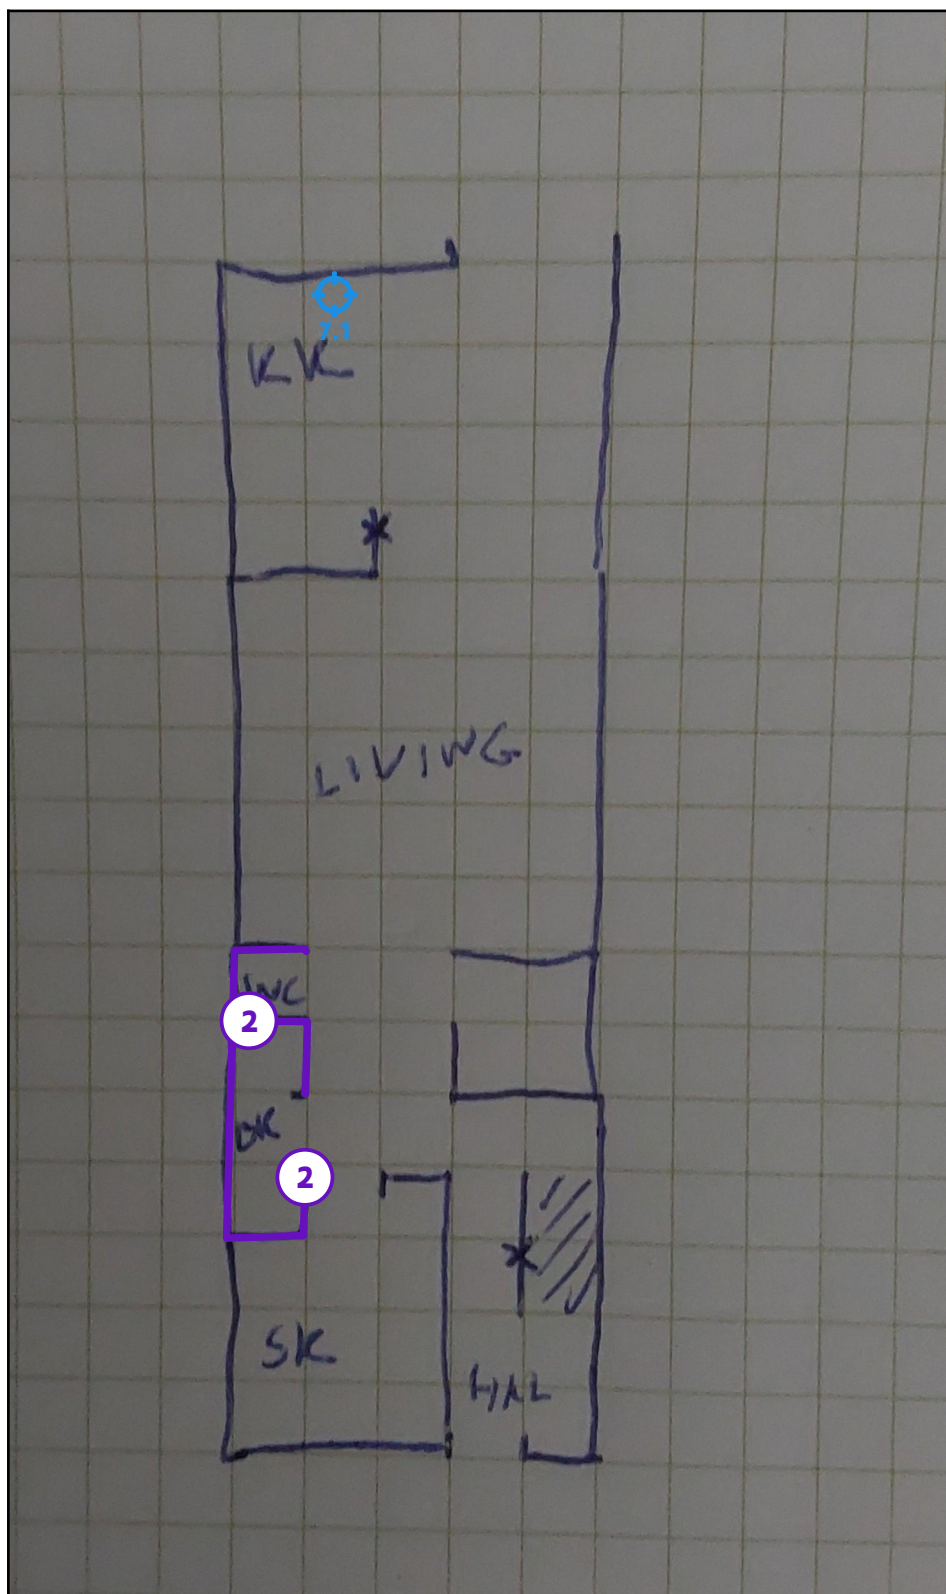
Plan 1.4: Gelijkvloers

2. Wand tegels	Advies	-
7. Antidreunplaat	Geen asbest	-
7.1 Code: Mm03	Puntmonster	-

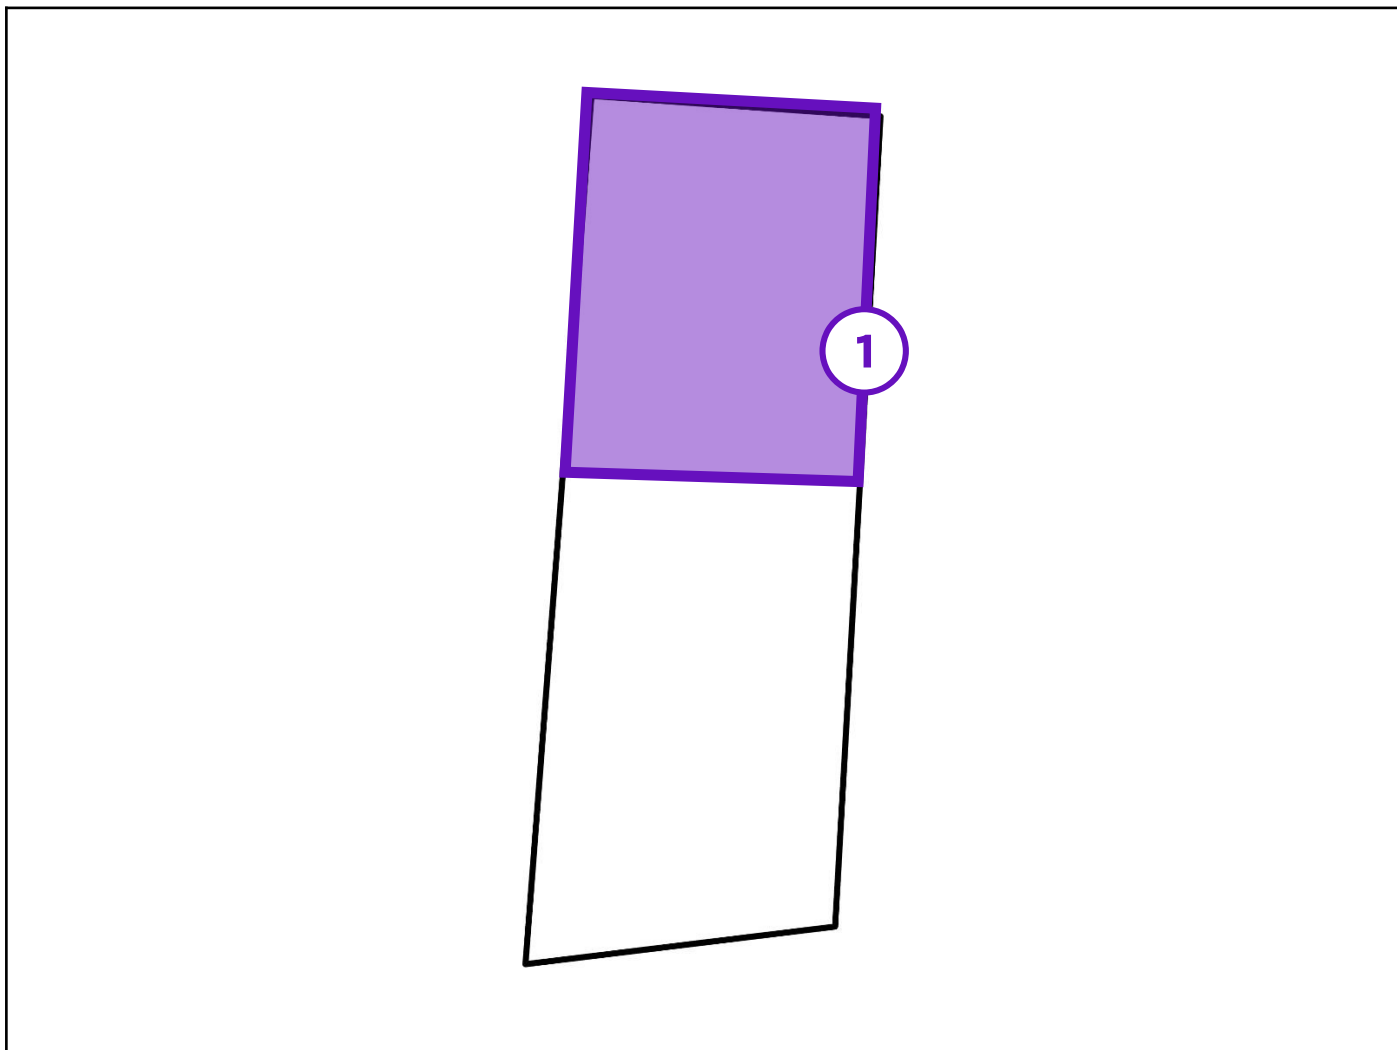
Plan 1.7: Hoofdgebouw plan

Beschrijving	Type	Actie
1. Onderkant roofing	Advies	-

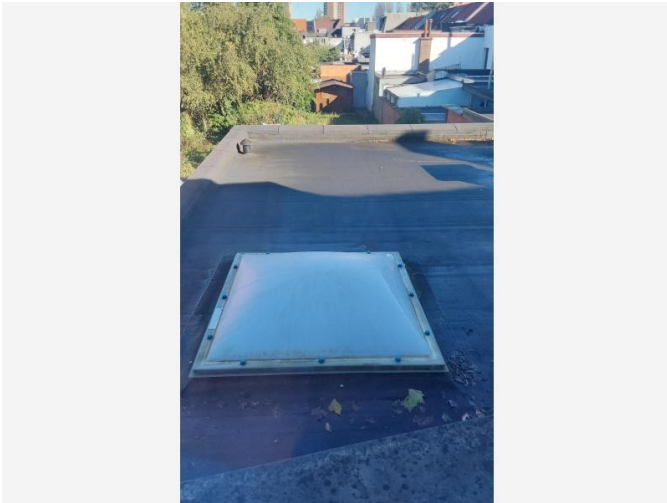
Er is een staal genomen van de bovenste laag van de roofing die niet-asbestverdacht is. De onderkant was niet waarneembaar en wegens kans op lekkage is er ook geen staal genomen. Het is aangeraden om bij de volgende destructieve werken er een staal van te nemen en op te sturen naar het labo voor een definitief uitsluitel.

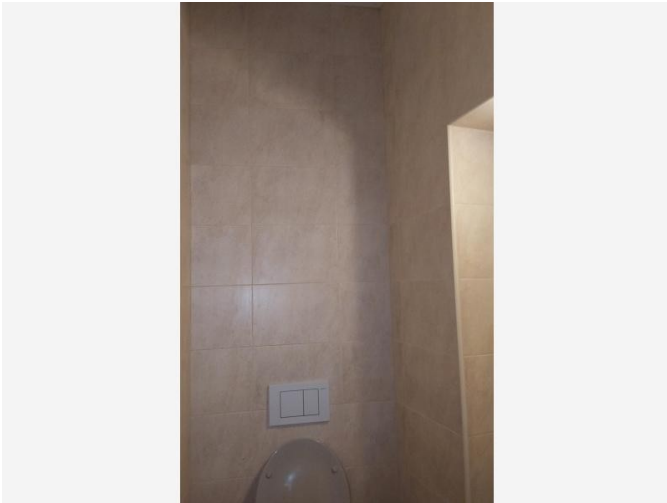
Wandtegels zijn niet asbest verdacht maar mogelijk is er een lijmlaag onder die asbest vezels kan bevatten dit is niet inspecteerbaar wegens niet destructieve onderzoek.

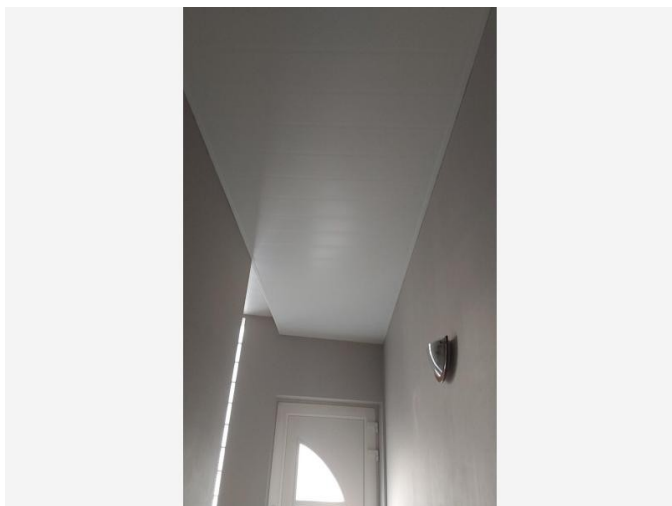
Deels plafonds bestaan uit vals plafonds, niet asbestverdacht. Wat hierachter is is niet inspecteerbaar wegens niet destructieve onderzoek.

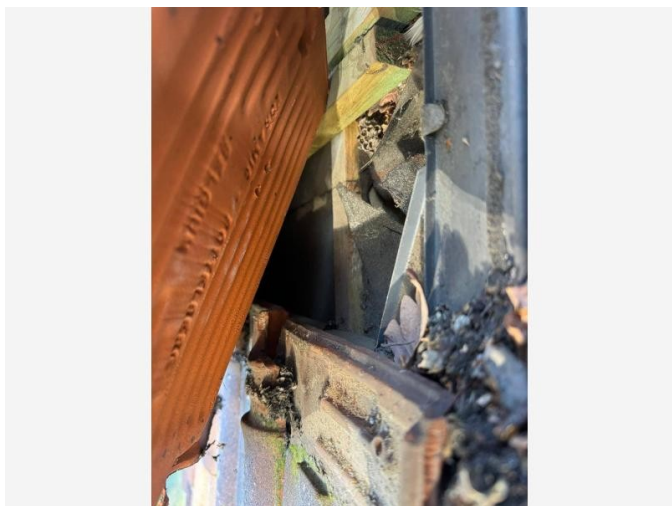
Geen onderdakplaat aangetroffen.

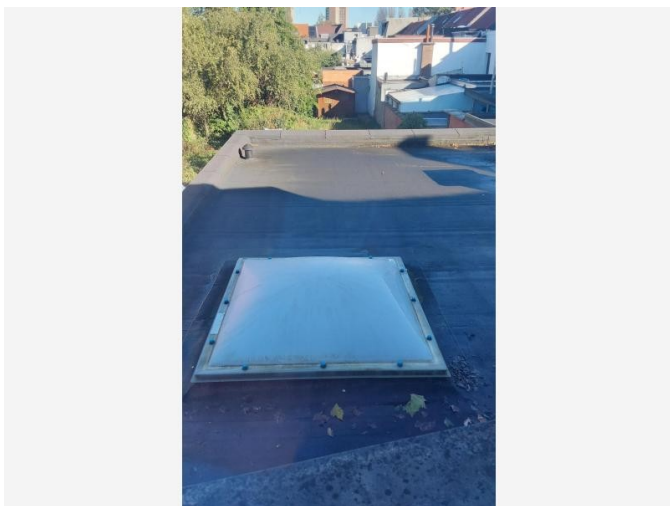
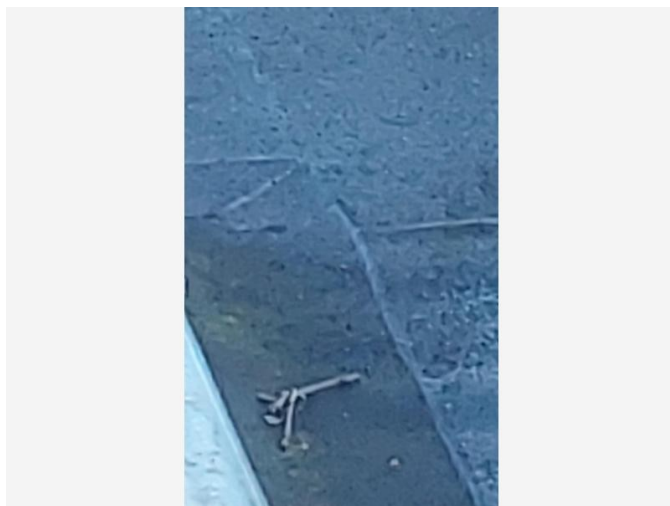
Fiche 5: Roofing plat dak

Geen asbest

#	Type	Referentie	Resultaat
5.1	Puntmonster	Mm02	Geen asbest

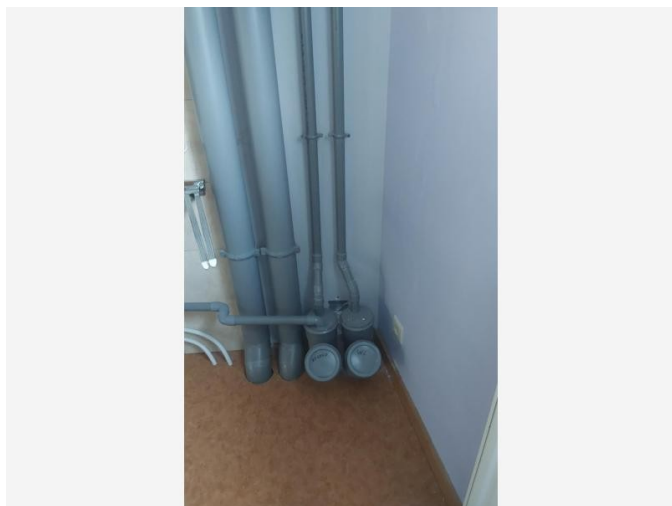
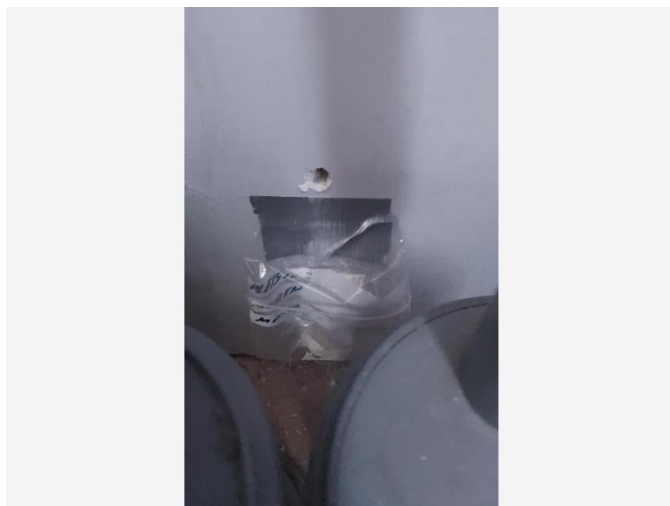
Fiche 6: Pleister muren

Geen asbest

#	Type	Referentie	Resultaat
6.1	Mengmonster	Mm01	Geen asbest

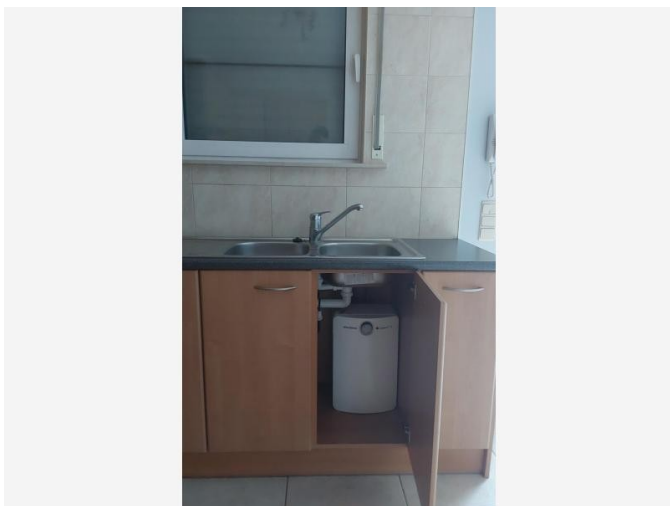
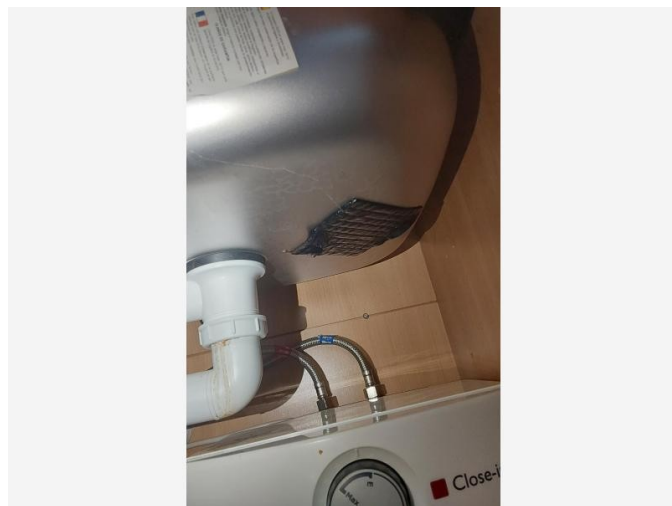
Geen asbest

#	Type	Referentie	Resultaat
7.1	Puntmonster	Mm03	Geen asbest
