Asbestinventarisatetest

Van Heystveltstraat 26, 2100 Antwerpen

Attestnummer : 20241017-000239.000

Uitgegeven op : 17.10.2024

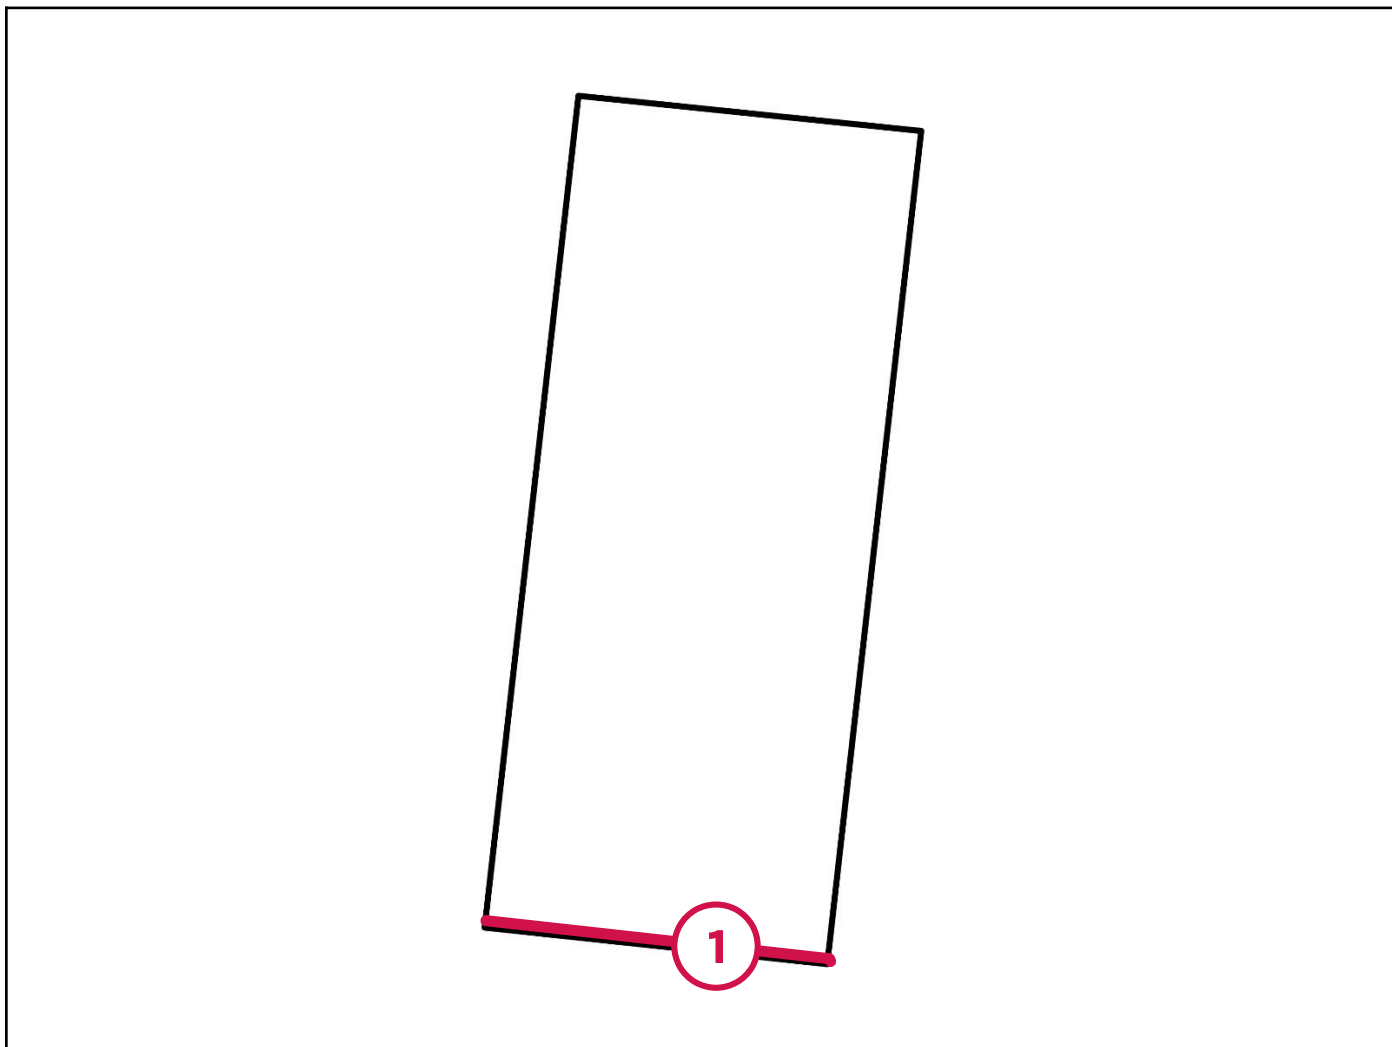
Plan 1.7: Hoofdgebouw plan

Beschrijving	Type	Actie
1. Gevelleien	Asbestmateriaal	Dringend verwijderen

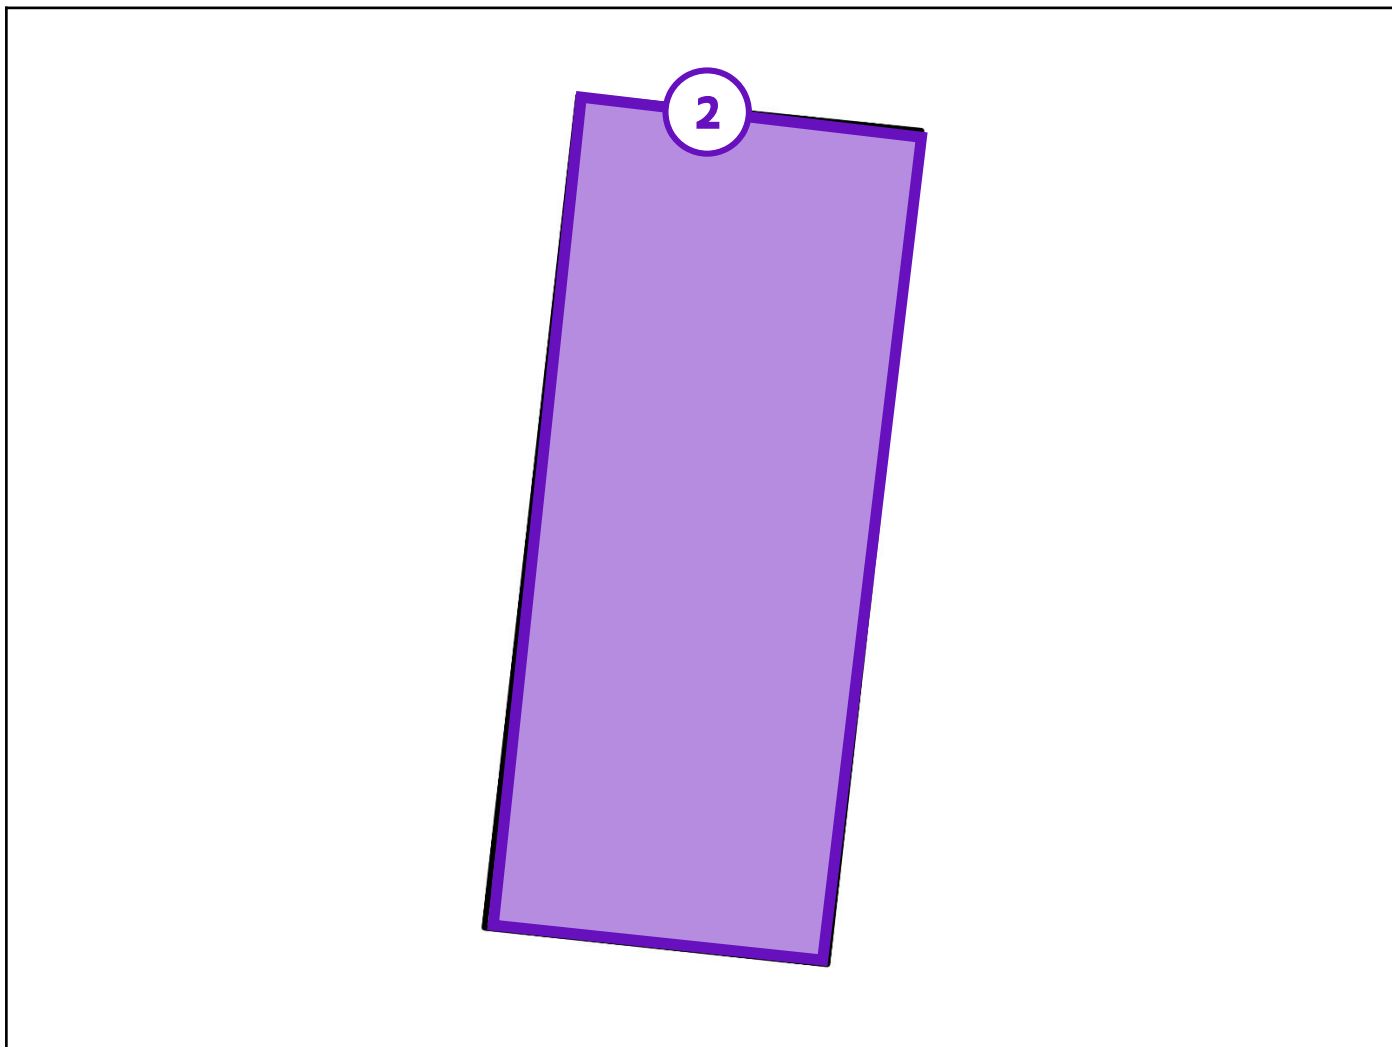
Plan 1.8: Hoofdgebouw plan

Beschrijving	Type	Actie
2. Plat dak	Beperking	-

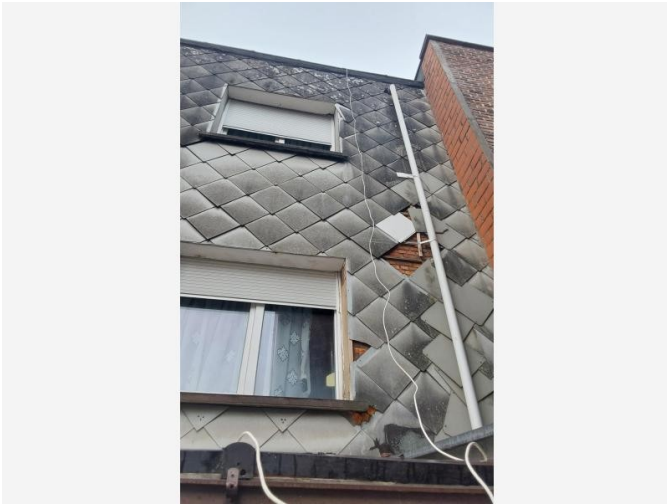
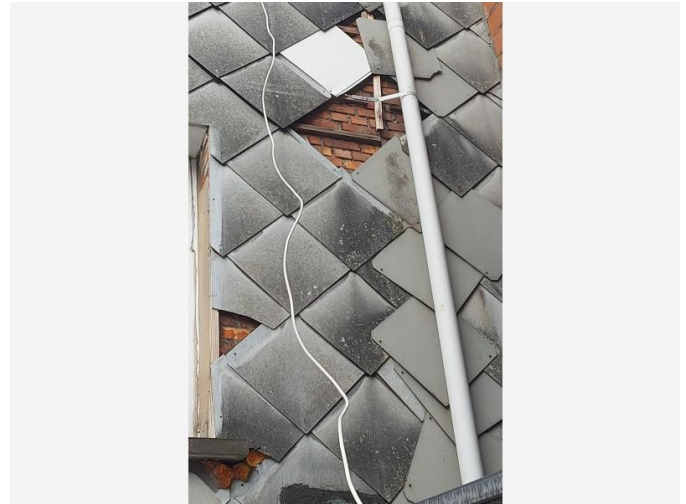
Overzichtsfoto

Detailfoto

Eindbeoordeling materiaalrisico	Hoog materiaalrisico en/of hoge kans op vezelvrijgave
---------------------------------	---

Gebondenheid	Categorie 1: hechtgebonden in oorsprong
Asbestsoort (vezeltype)	Crocidoliet aanwezig
Asbestconcentratie	Laag (< 50%)
Afschermingsgraad van het gehele materiaal	Geheel of deels vrij aan de buitenlucht
Toestand van het materiaal	Zwaar beschadigd, zwaar verweerd

Beschrijving	Gevelleien
Omgeving	Buiten
Primaire drager	Wand buitenschil
Asbestmateriaal	Dak- en gevelbekleding - Lei, shingle
Bindmiddel van asbestmateriaal	Cement
Gebondenheid op basis van bindmiddel	Hecht
Hoeveelheid (oppervlakte - aantal)	<ul style="list-style-type: none">• 50,00 m² - 1 stuk
Totale oppervlakte	50,00 m ²
Eenvoudig bereikbaar	Ja
Bevestigingswijze	<ul style="list-style-type: none">• Genageld, geniet
Identificatiemethode	Vaststelling zonder monstername
Destructieve handeling voor identificatie	Nee

Het asbestmateriaal valt onder de mijlpaal van 2034.

- Verwijder dit asbestmateriaal zo snel mogelijk. Volg de toestand goed op.

- Eenvoudige handelingen: enkel door erkend asbestverwijderaar
Grote hoeveelheid van leien, enkel te verwijderen door een erkend asbestverwijderaar.

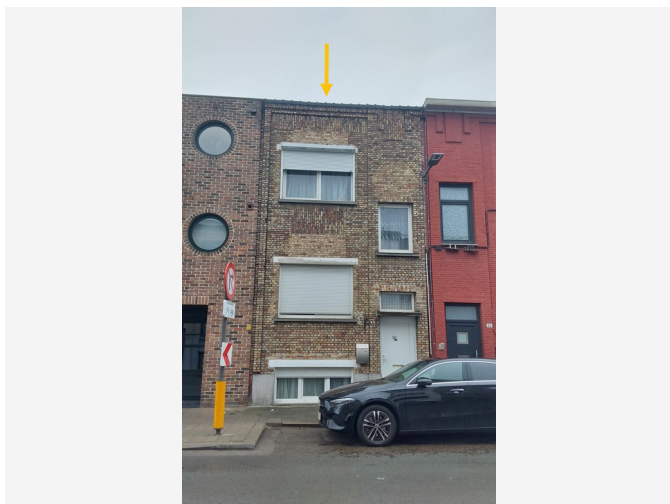
Situeringfoto

Reden: Het te onderzoeken materiaal situeert zich hoger dan 3,50 m te rekenen vanaf een veilige ondergrond

Uitleg van de asbestdeskundige: Het plat dak is niet bereikbaar. Deze werd niet onderzocht.

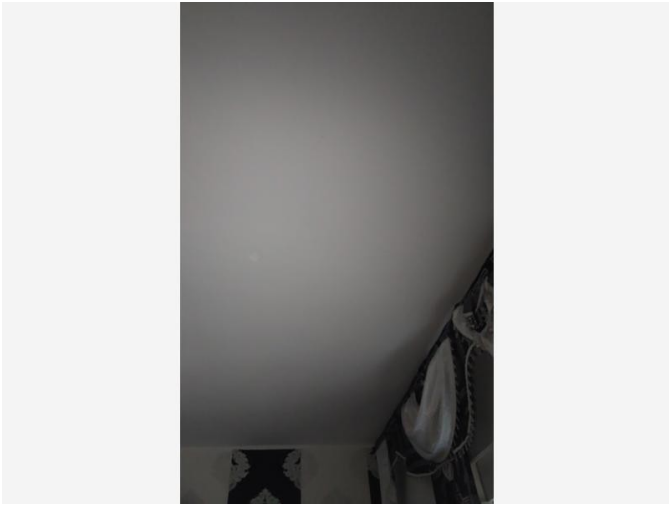
Vrije foto

Plafond volledig in gyproc platen, niet asbestverdacht. Wat hierachter is is niet inspecteerbaar wegens niet destructieve onderzoek.

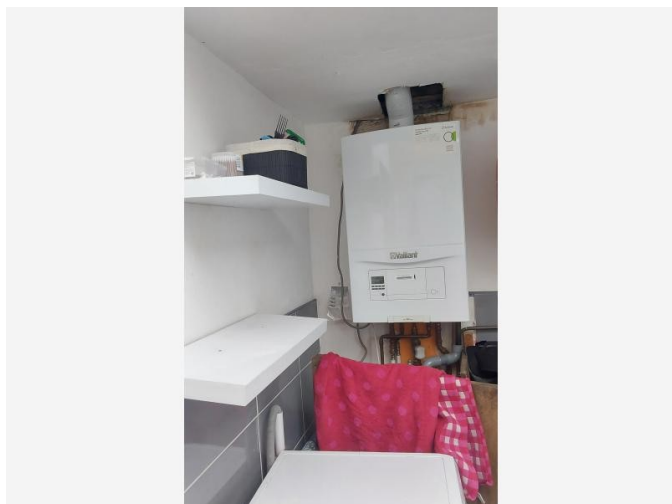
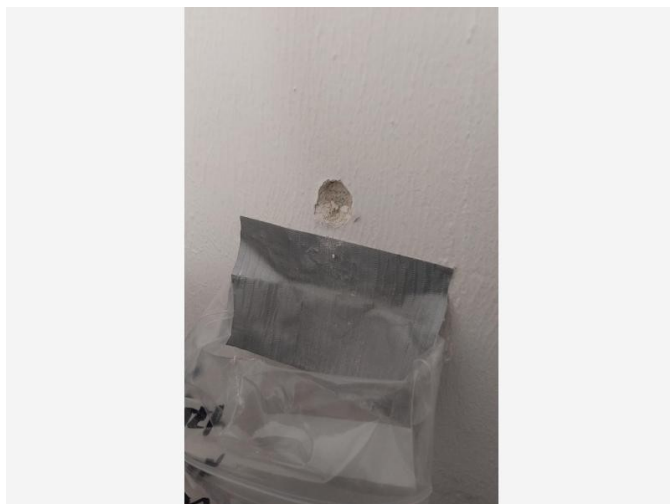
Geen asbest

#	Type	Referentie	Resultaat
5.1	Mengmonster	Mm01	Geen asbest

Beschrijving	Pleister muren
Omgeving	Binnen
Primaire drager	Binnenwand
Bindmiddel van materiaal	Gips - kalk
Gebondenheid op basis van bindmiddel	Niet-hechtgebonden
Hoeveelheid (oppervlakte - dikte - aantal)	• 170,00 m ² - 1,00 cm - 1 stuk
Totaal volume	1,70 m ³
Identificatiemethode	Vaststelling met monsternamen
Destructieve handeling voor identificatie	Nee
