Asbestinventarisatetest

Wouter Haecklaan 10/10, 2100 Antwerpen

Attestnummer : 20241119-000449.000

Asbestveilig (maar niet asbestvrij)

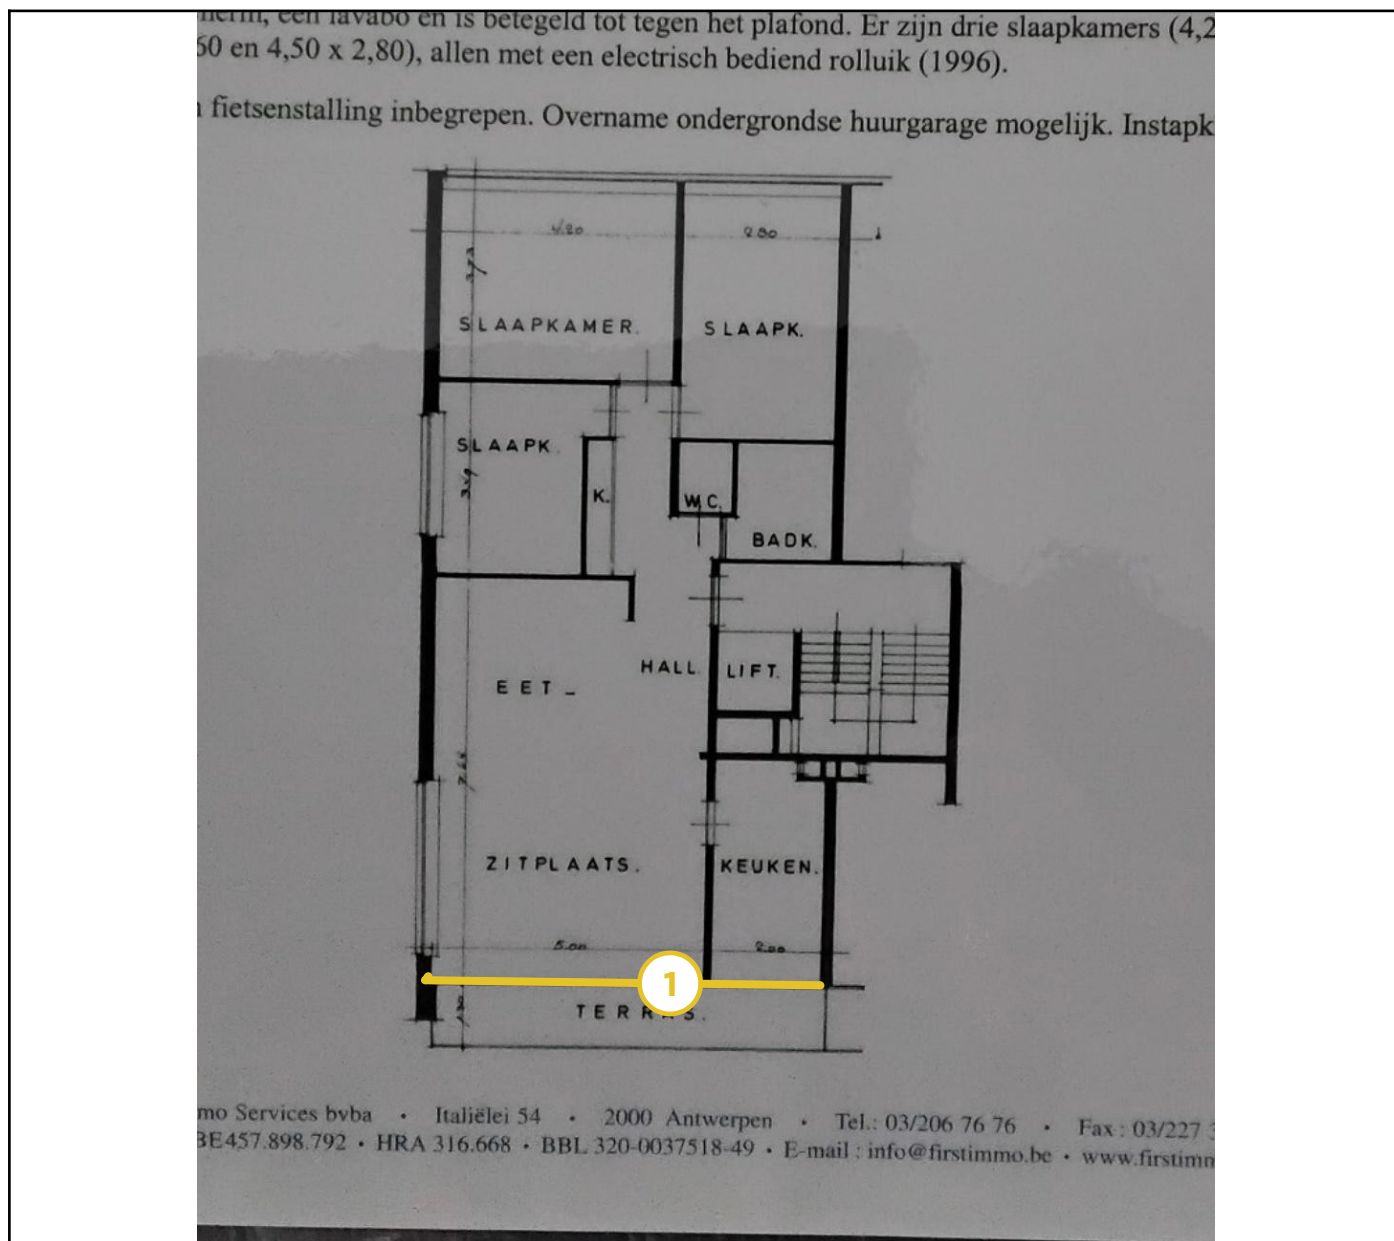
Plan 1.5: Bus 10

Beschrijving	Type	Actie
1. Glasalpaneel	Asbestmateriaal	Zorgvuldig beheren

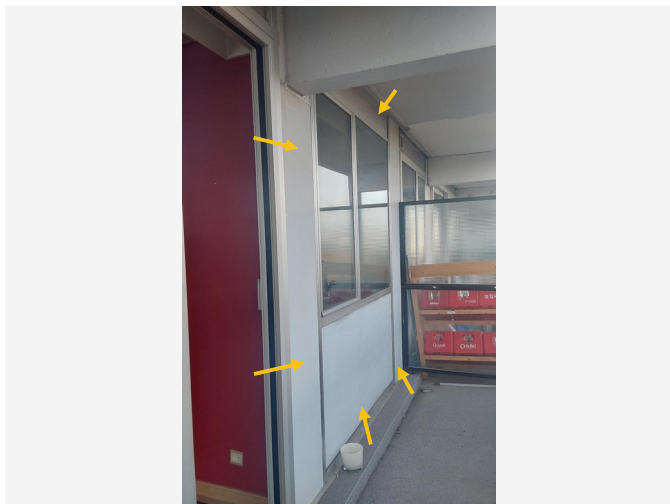
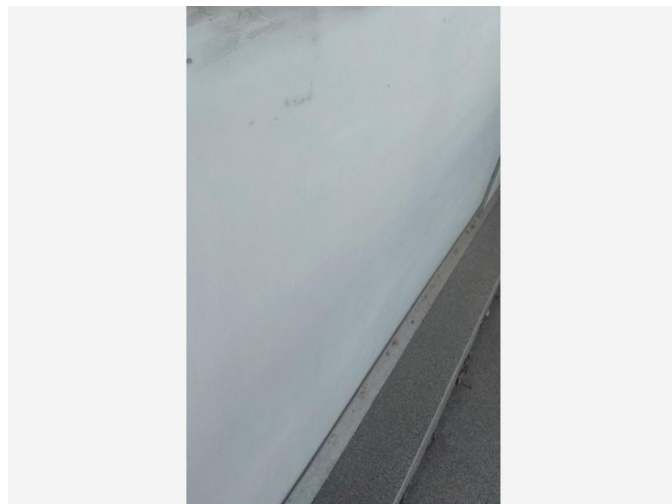
Het asbestmateriaal valt onder de mijlpaal van 2040.

Eindbeoordeling materiaalrisico	Laag materiaalrisico en/of verlaagde kans op vezelvrijgave
---------------------------------	--

Gebondenheid	Categorie 1: hechtgebonden in oorsprong
Asbestsoort (vezeltype)	Crocidoliet aanwezig
Asbestconcentratie	Laag (< 50%)
Afschermingsgraad van het gehele materiaal	Geheel of deels vrij aan de buitenlucht
Toestand van het materiaal	Licht beschadigd, licht verweerd. Intact calciumsilicaatmateriaal of categorie III 'gebondenheid'

Beschrijving	Glasalpaneel
Omgeving	Buiten
Primaire drager	Wand buitenschil
Asbestmateriaal	Plaat, paneel, tablet - Geëmailleerd, type Glasal
Bindmiddel van asbestmateriaal	Cement
Gebondenheid op basis van bindmiddel	Hecht
Hoeveelheid (oppervlakte - dikte - aantal)	• 10,00 m ² - 1,00 cm - 1 stuk
Totaal volume	0,10 m ³
Eenvoudig bereikbaar	Ja
Bevestigingswijze	• Geschroefd
Identificatiemethode	Vaststelling zonder monstername
Destructieve handeling voor identificatie	Nee

- Zorg voor een veilig beheer. Vermijd het beschadigen van het asbestmateriaal. Controleer de toestand jaarlijks op wijzigingen.
- Zorg voor een veilig beheer en verwijder dit asbestmateriaal wanneer het bij werken eenvoudig bereikbaar wordt. Controleer de toestand jaarlijks op wijzigingen.

- Eenvoudige handelingen: mag via doe-het-zelf of door werknemer(s) met opleidingsattest eenvoudige handelingen
Hechtgebonden materiaal in onbeschadigde staat mag verwijderd worden dmv doe het zelf methode of door werknemers met opleidingsattest eenvoudige handelingen.

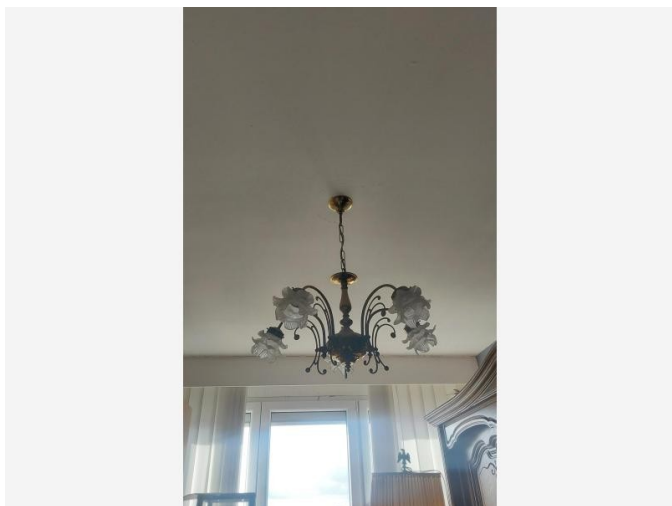
Alle plafonds zijn uit beton, geen pleisterwerk aanwezig.

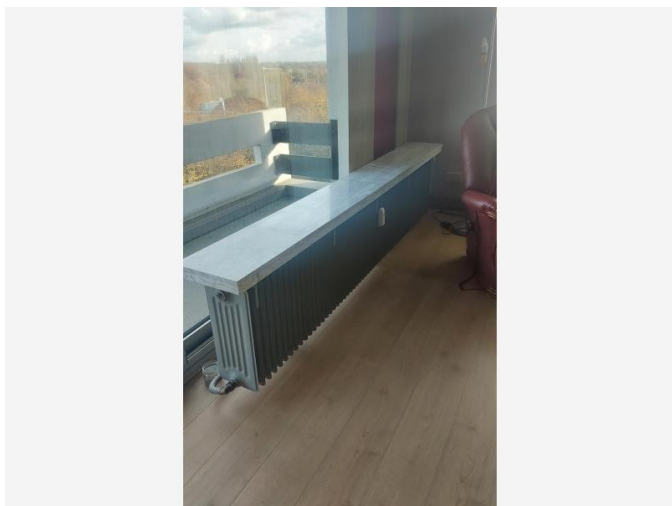
Mogelijks bevat deze radiator een asbestpakking maar evengoed niet, let op bij demonteren.

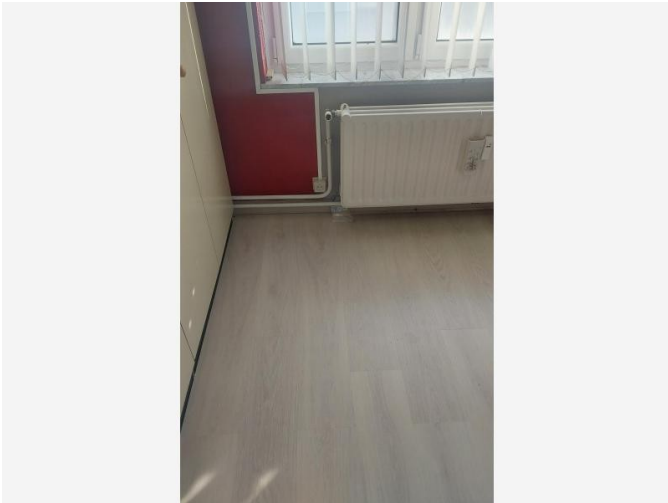
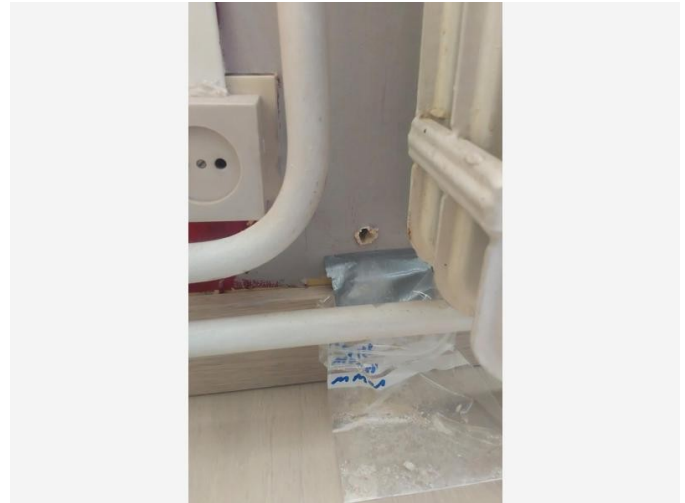
Geen asbest

#	Type	Referentie	Resultaat
4.1	Mengmonster	Mm01	Geen asbest

Beschrijving	Pleister muren
Omgeving	Binnen
Primaire drager	Binnenwand
Bindmiddel van materiaal	Gips - kalk
Gebondenheid op basis van bindmiddel	Niet-hechtgebonden
Hoeveelheid (oppervlakte - dikte - aantal)	• 325,00 m ² - 1,00 cm - 1 stuk
Totaal volume	3,25 m ³
Identificatiemethode	Vaststelling met monsternamen
Destructieve handeling voor identificatie	Nee

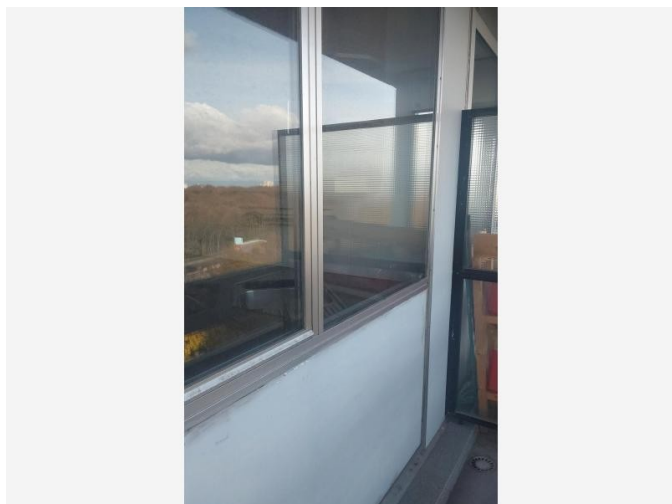
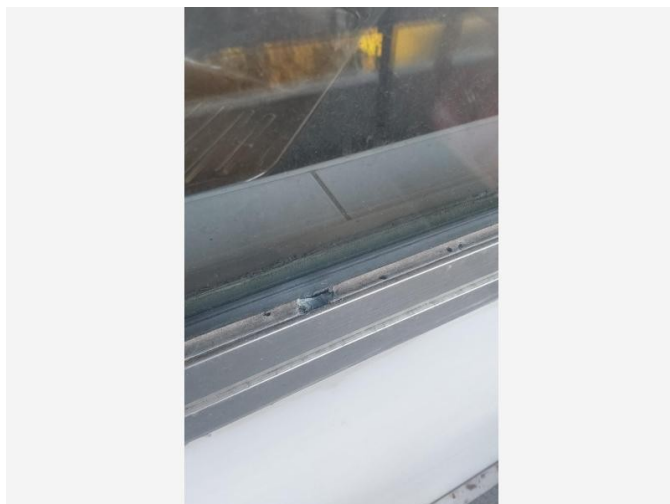
Geen asbest

#	Type	Referentie	Resultaat
5.1	Puntmonster	Mm04	Geen asbest

Beschrijving	Mastiek kit
Omgeving	Buiten
Primaire drager	Wandopening verticaal (raam, deur, ...)
Bindmiddel van materiaal	Kitten, mastiek, pasta
Gebondenheid op basis van bindmiddel	Hecht
Hoeveelheid (gewicht - aantal)	<ul style="list-style-type: none">• 5,00 kg - 1 stuk
Totaal gewicht	5,00 kg
Identificatiemethode	Vaststelling met monstername
Destructieve handeling voor identificatie	Nee
