# Asbestinventarisatetest

Sint-Annalei 44, 2640 Mortsel

Attestnummer : 20240930-000162.000

## Niet-asbestveilig

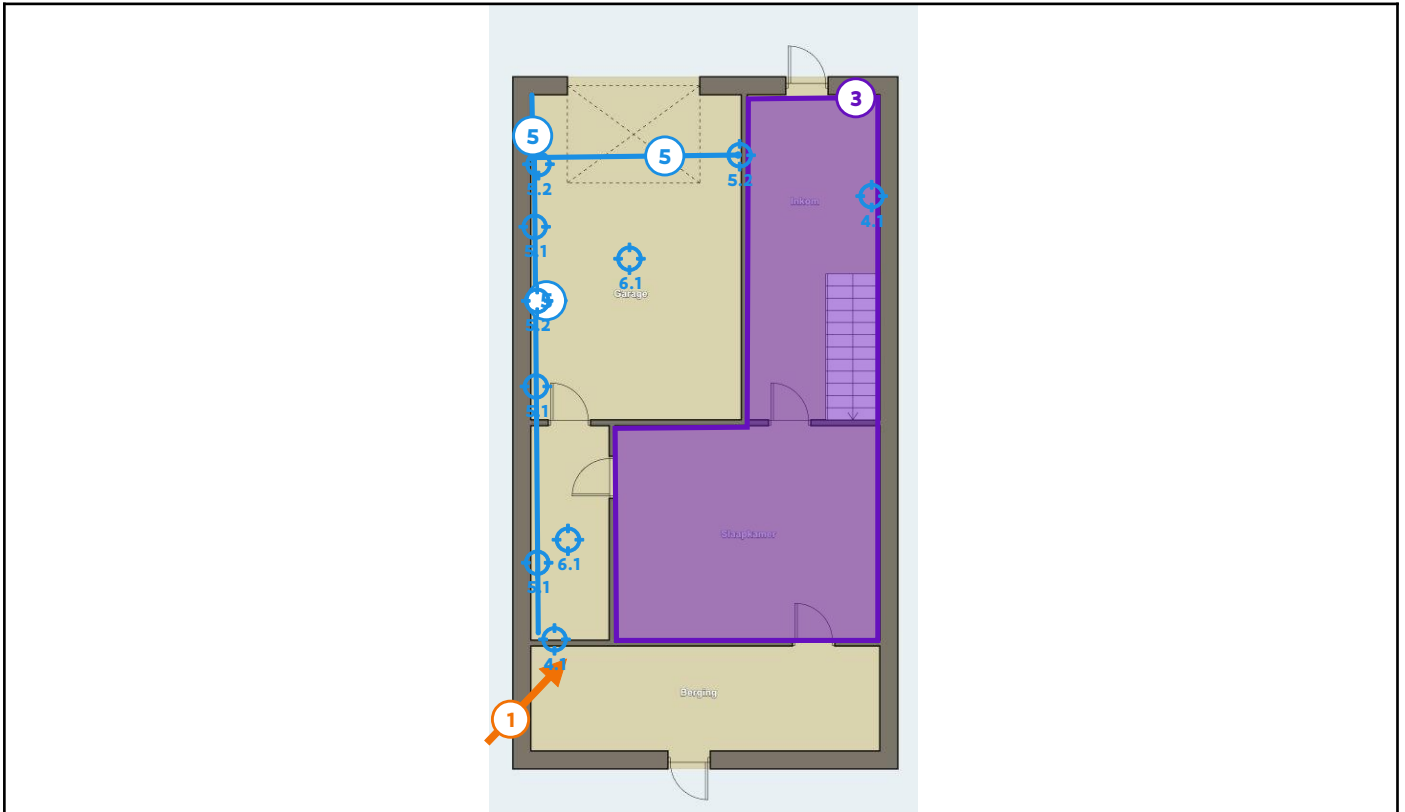
# Plan 1.1: gelijkvloers

Beschrijving	Type	Actie
1. Afvoerbuis	Asbestmateriaal	<a href="#">Verwijderen</a>
3. Plafond - Hout	Advies	-
4. Pleisterwerk - Muren	Geen asbest	-
4.1 Code: MS01	Mengmonster	-
5. Leidingisolatie (Rechte stukken en bochten)	Geen asbest	-
5.1 Code: MS02	Mengmonster	-
5.2 Code: MS03	Mengmonster	-
6. Pleisterwerk - Plafond	Geen asbest	-
6.1 Code: MS04	Mengmonster	-

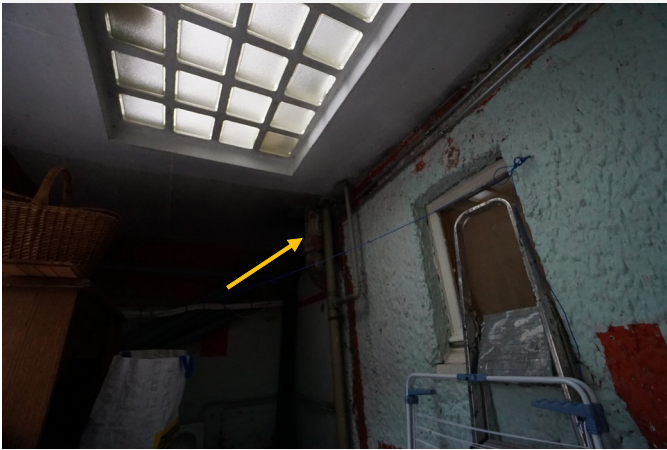
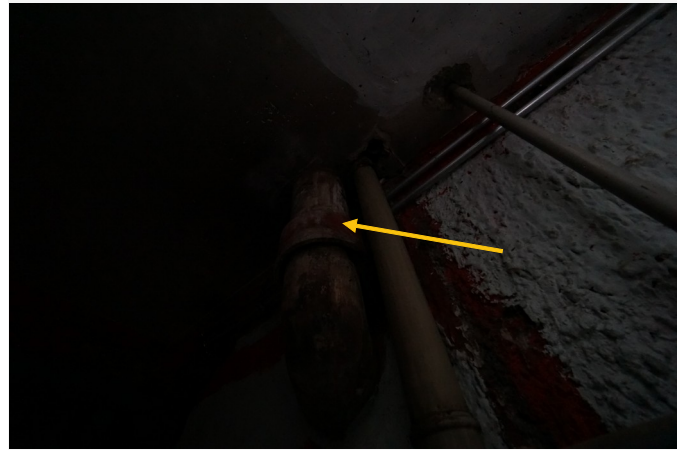
Het asbestmateriaal valt onder de mijlpaal van 2040.

Eindbeoordeling materiaalrisico	Verhoogd materiaalrisico en/of verhoogde kans op vezelvrijgave
---------------------------------	--

Gebondenheid	Categorie 1: hechtgebonden in oorsprong
Asbestsoort (vezeltype)	Crocidoliet aanwezig
Asbestconcentratie	Laag (< 50%)
Afschermingsgraad van het gehele materiaal	Geheel of deels (ook) vrij aan de binnenlucht
Toestand van het materiaal	Licht beschadigd, licht verweerd. Intact calciumsilicaatmateriaal of categorie III 'gebondenheid'

Beschrijving	Afvoerbuis
Omgeving	Binnen
Primaire drager	Sanitaire infrastructuur en uitrusting (toe- en afvoer)
Asbestmateriaal	Buis, koker, leiding, pijp, doorvoer
Bindmiddel van asbestmateriaal	Cement
Gebondenheid op basis van bindmiddel	Hecht
Hoeveelheid (lengte - omtrek - dikte - aantal)	<ul style="list-style-type: none"><li>• 1,50 m - 35,00 cm - 1,00 cm - 1 stuk</li></ul>
Totaal volume	0,005 m <sup>3</sup>
Eenvoudig bereikbaar	Ja
Bevestigingswijze	<ul style="list-style-type: none"><li>• Geklemd</li><li>• Verlijmd, ingegoten, versmeerd</li></ul>
Identificatiemethode	Vaststelling zonder monsternamen
Destructieve handeling voor identificatie	Nee

Verwijderen

- Zorg voor een veilig beheer. Vermijd het beschadigen van het asbestmateriaal. Controleer de toestand jaarlijks op wijzigingen.
- Zorg voor een veilig beheer en verwijder dit asbestmateriaal wanneer het bij werken eenvoudig bereikbaar wordt. Controleer de toestand jaarlijks op wijzigingen.

- Eenvoudige handelingen: mag via doe-het-zelf of door werknemer(s) met opleidingsattest eenvoudige handelingen  
EH via doe-het zelf: Dragen van de nodige beschermingsmiddelen (mondmasker ffp3, handschoenen, tyvec). Indien mogelijk de ondervloer afdekken, buïs voorzichtig verwijderen, extra fixeren, niet breken, niet gooien, onmiddellijk verpakken of voorzichtig in container met asbest bag plaatsen. Gebruik geen stortkokers.

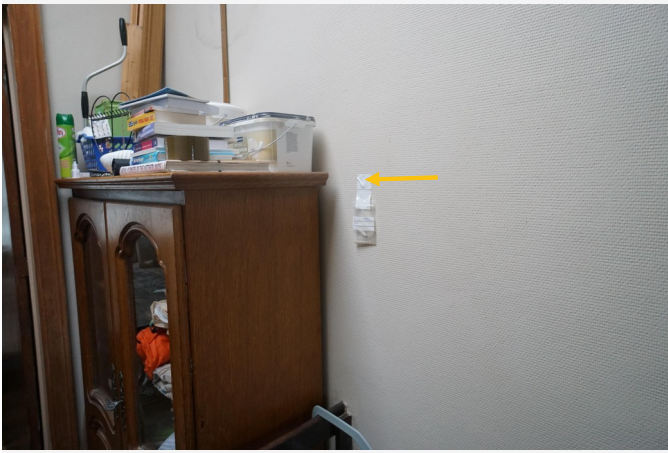
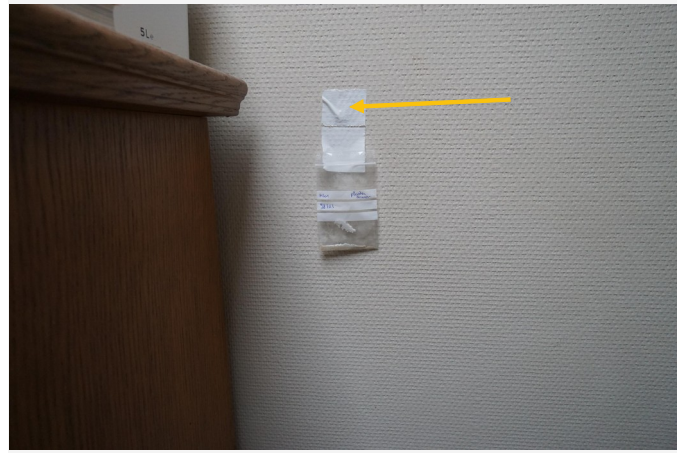
Geen asbest

#	Type	Referentie	Resultaat
4.1	Mengmonster	MS01	Geen asbest

Beschrijving	Pleisterwerk - Muren
Omgeving	Binnen
Primaire drager	Binnenwand
Bindmiddel van materiaal	Gips - kalk
Gebondenheid op basis van bindmiddel	Niet-hechtgebonden
Hoeveelheid (oppervlakte - dikte - aantal)	• 240,00 m <sup>2</sup> - 1,00 cm - 1 stuk
Totaal volume	2,40 m <sup>3</sup>
Identificatiemethode	Vaststelling met monstername
Destructieve handeling voor identificatie	Nee
Opmerking	<p>Hoeveelheid betreft een schatting.</p> <p>Alle muren zijn bezet met pleistermuren.</p> <p>--&gt; Stalen werden genomen op volgende plaatsen:</p> <ul style="list-style-type: none"><li>- Natte ruimte (Keuken).</li><li>- Droge ruimte (Slaapkamer).</li><li>- Stookruimte (Aan de brander).</li><li>- Traphal (inkom aan de trap).</li></ul>

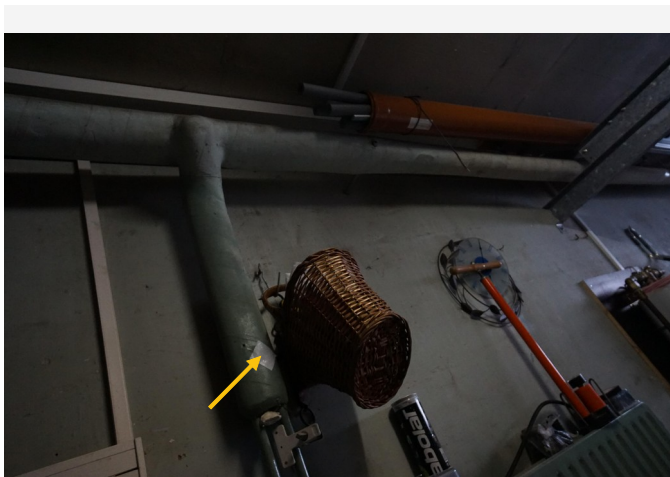
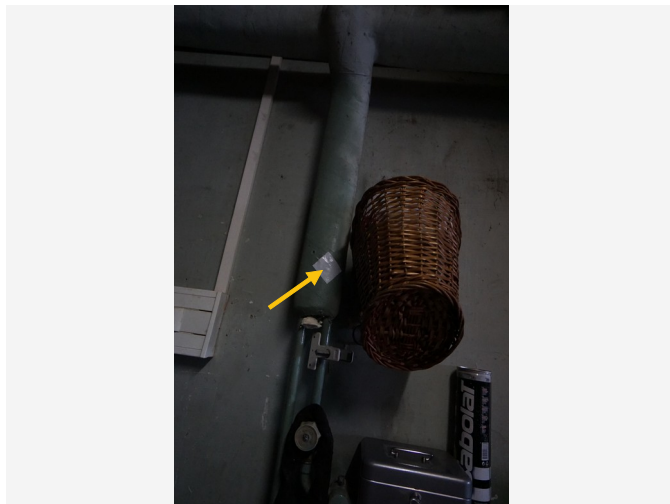
Geen asbest

#	Type	Referentie	Resultaat
5.1	Mengmonster	MS02	Geen asbest
5.2	Mengmonster	MS03	Geen asbest

Beschrijving	Leidingisolatie (Rechte stukken en bochten)
Omgeving	Binnen
Primaire drager	HVAC infrastructuur en uitrusting
Bindmiddel van materiaal	Gips - kalk
Gebondenheid op basis van bindmiddel	Niet-hechtgebonden
Hoeveelheid (lengte - omtrek - dikte - aantal)	<ul style="list-style-type: none"><li>• 19,00 m - 20,00 cm - 2,00 cm - 1 stuk</li></ul>
Totaal volume	0,076 m <sup>3</sup>
Identificatiemethode	Vaststelling met monsternamen
Destructieve handeling voor identificatie	Nee
Opmerking	Er werden meerdere punten bestaand en opgenomen in het mengstaal, conform het inspectieprotocol.

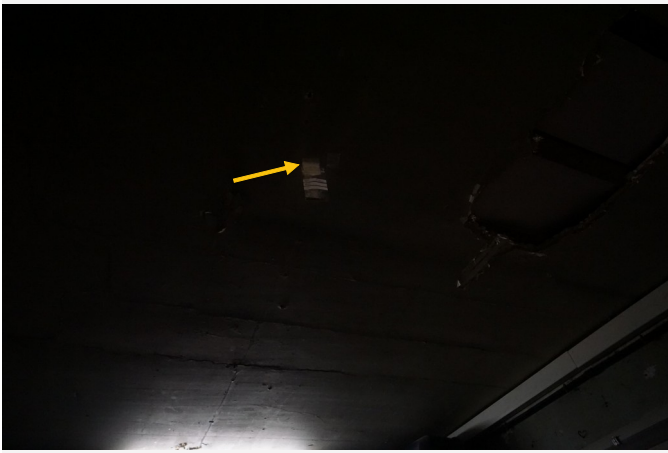
## Fiche 6: Pleisterwerk - Plafond

Geen asbest

#	Type	Referentie	Resultaat
6.1	Mengmonster	MS04	Geen asbest

<b>Beschrijving</b>	Pleisterwerk - Plafond
<b>Omgeving</b>	Binnen
<b>Primaire drager</b>	Plafond
<b>Bindmiddel van materiaal</b>	Gips - kalk
<b>Gebondenheid op basis van bindmiddel</b>	Niet-hechtgebonden
<b>Hoeveelheid (oppervlakte - dikte - aantal)</b>	• 40,00 m <sup>2</sup> - 1,00 cm - 1 stuk
<b>Totaal volume</b>	0,40 m <sup>3</sup>
<b>Identificatiemethode</b>	Vaststelling met monstername
<b>Destructieve handeling voor identificatie</b>	Nee
<b>Opmerking</b>	<p>Hoeveelheid betreft een schatting.</p> <p>Enkel de plafond van de garage is afgewerkt met pleister.</p> <p>Hier werden dan ook de stalen genomen.</p>
