Asbestinventarisatetest

Eduard Arsenstraat 156/glv, 2640 Mortsel

Attestnummer : 20241206-000293.000

Uitgegeven op : 06.12.2024

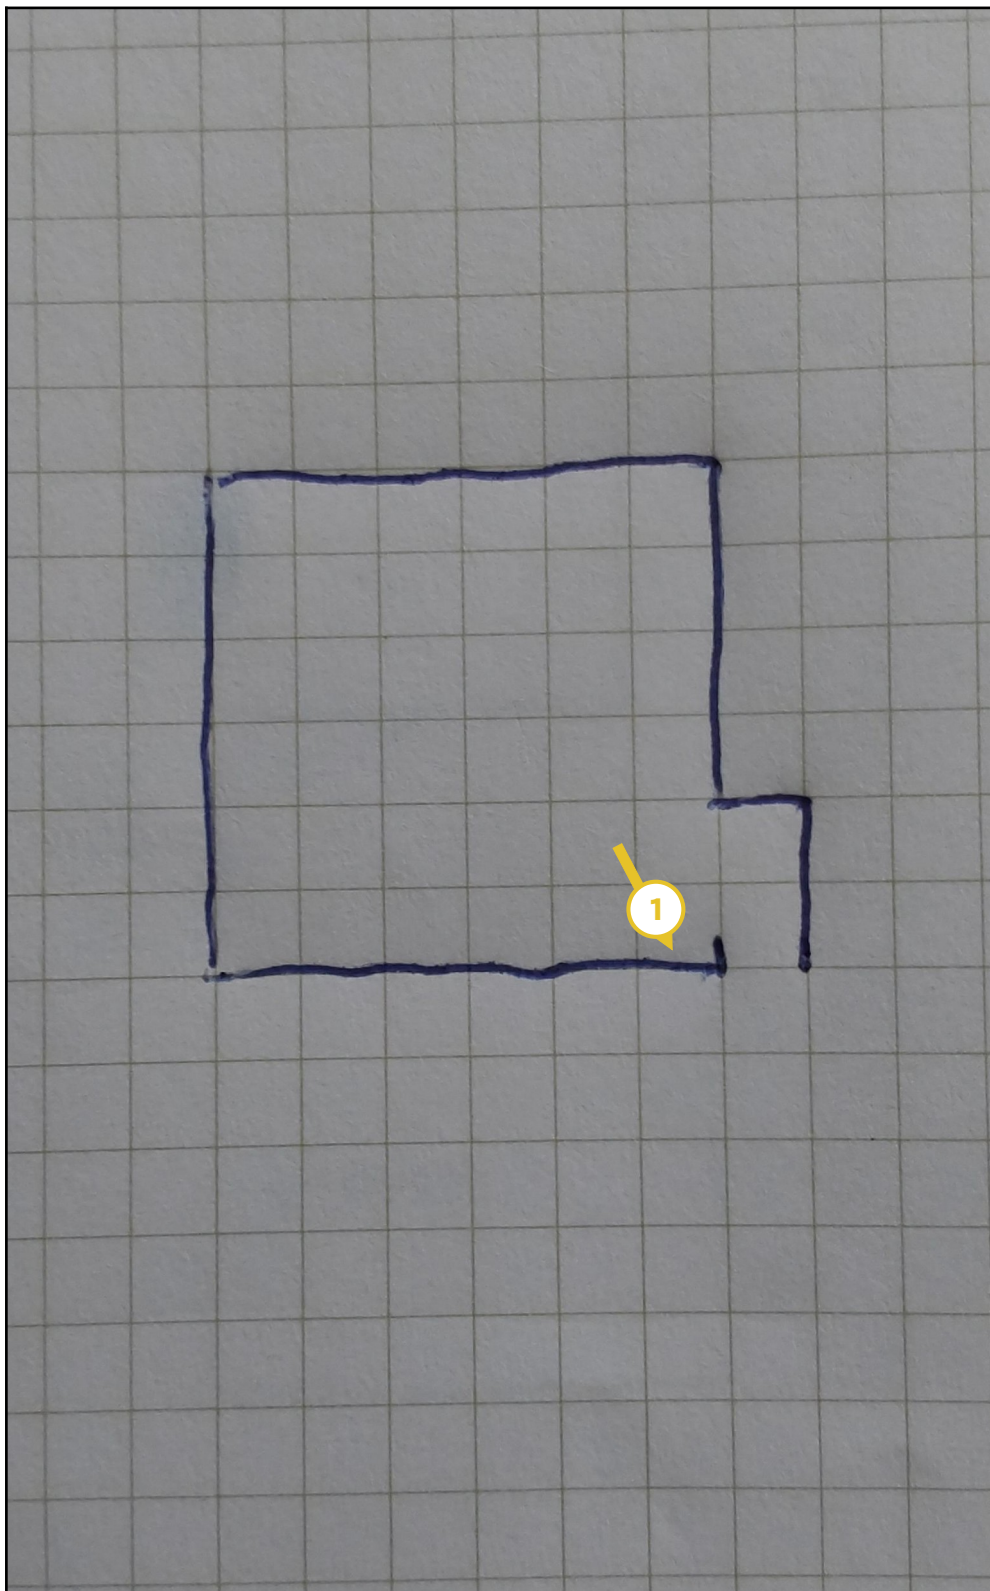
Plan 1.1: Kelder

1. Bakeliet schakelaars

Asbestmateriaal

Zorgvuldig beheren

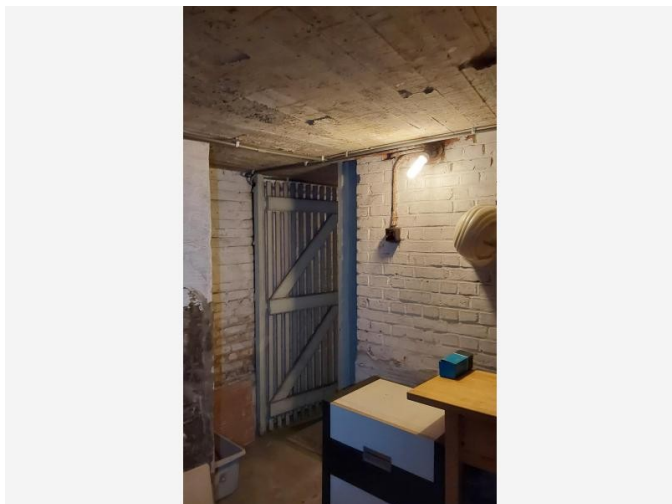
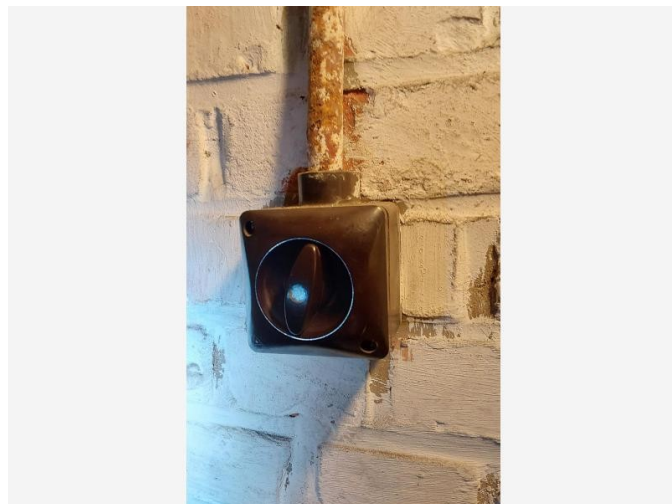
Overzichtsfoto

Detailfoto

Het asbestmateriaal valt onder de mijlpaal van 2040.

Eindbeoordeling materiaalrisico	Laag materiaalrisico en/of verlaagde kans op vezelvrijgave
---------------------------------	--

Gebondenheid	Categorie 1: hechtgebonden in oorsprong
Asbestsoort (vezeltype)	Crocidoliet aanwezig
Asbestconcentratie	Laag (< 50%)
Afschermingsgraad van het gehele materiaal	Geheel of deels (ook) vrij aan de binnenlucht
Toestand van het materiaal	Onbeschadigd, niet verweerd

Beschrijving	Bakeliet schakelaars
Omgeving	Binnen
Primaire drager	Communicatie en elektrische infrastructuur en uitrusting
Asbestmateriaal	Plaat, paneel, tablet - Type Bakeliet
Bindmiddel van asbestmateriaal	Kunststof of -hars
Gebondenheid op basis van bindmiddel	Hecht
Hoeveelheid (oppervlakte - dikte - aantal)	• 0,10 m ² - 1,00 cm - 1 stuk
Totaal volume	0,001 m ³
Eenvoudig bereikbaar	Ja
Bevestigingswijze	• Geschroefd
Identificatiemethode	Vaststelling zonder monstername
Destructieve handeling voor identificatie	Nee

- Zorg voor een veilig beheer. Vermijd het beschadigen van het asbestmateriaal. Controleer de toestand jaarlijks op wijzigingen.

- Eenvoudige handelingen: mag via doe-het-zelf of door werknemer(s) met opleidingsattest eenvoudige handelingen
Hechtgebonden materiaal in onbeschadigde staat mag verwijderd worden dmv doe het zelf methode of door werknemers met opleidingsattest eenvoudige handelingen.

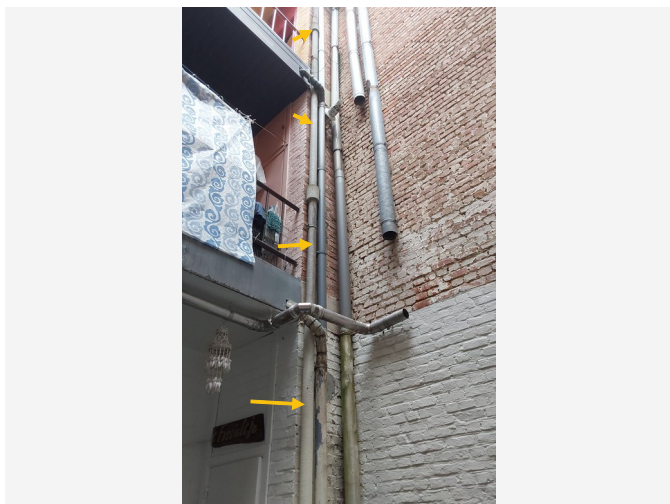
Afvoerbuïs behoort tot de gemeenschappelijke delen en maakt geen deel uit van de inspectiezone.

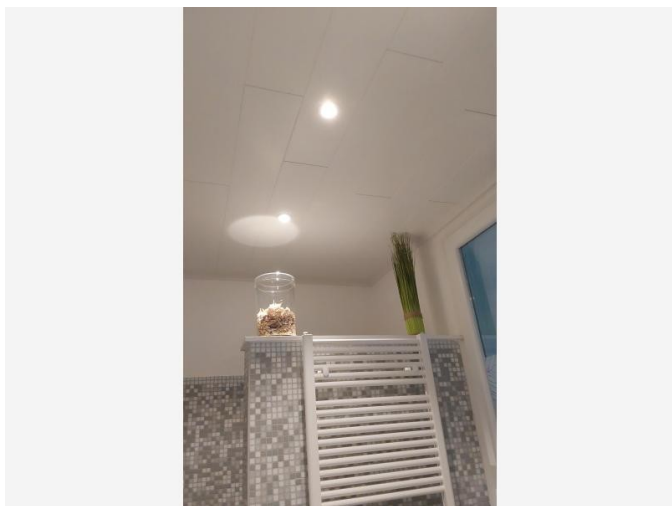
Deels plafonds bestaan uit laminaat, geen pleisterwerk aanwezig.

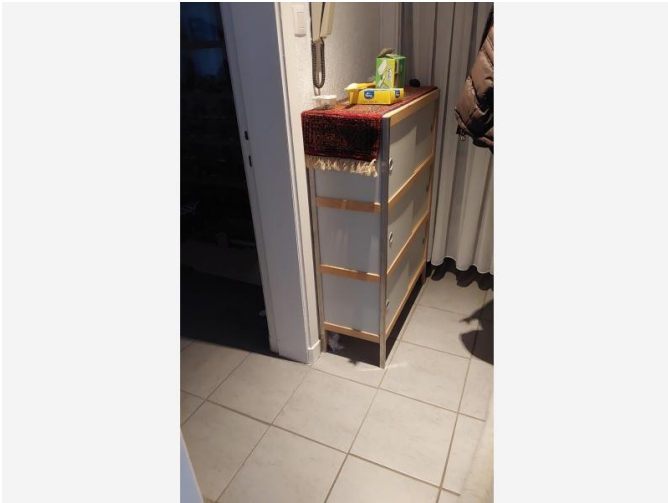
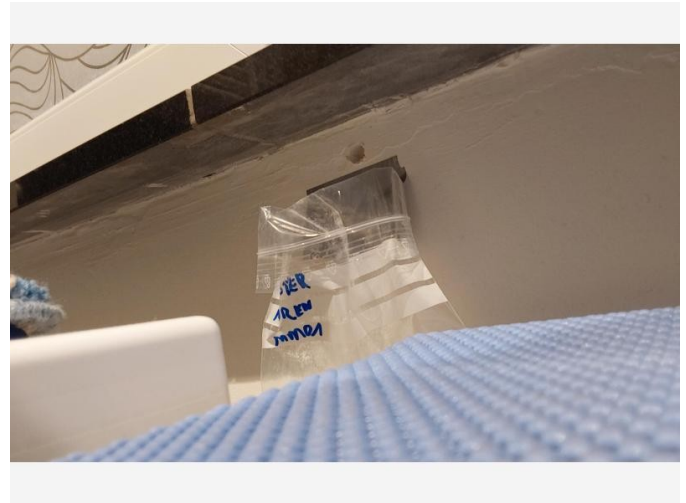
Fiche 4: Pleister muren

Geen asbest

#	Type	Referentie	Resultaat
4.1	Mengmonster	Mm01	Geen asbest

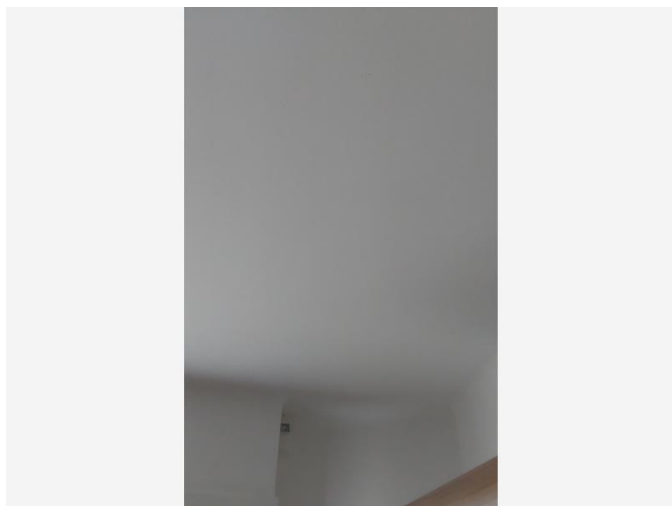
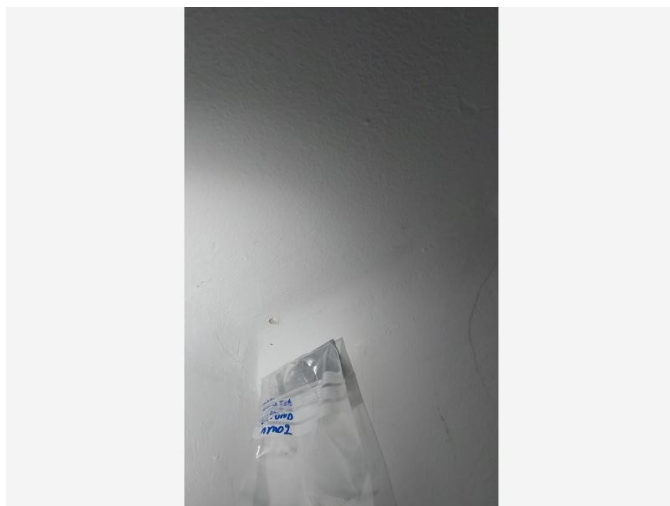
Fiche 5: Pleister plafond

Geen asbest

#	Type	Referentie	Resultaat
5.1	Mengmonster	Mm02	Geen asbest
