Asbestinventarisatetest

Grote Molenweg 93, 2940 Stabroek

Attestnummer : 20241209-000214.000

Uitgegeven op : 09.12.2024

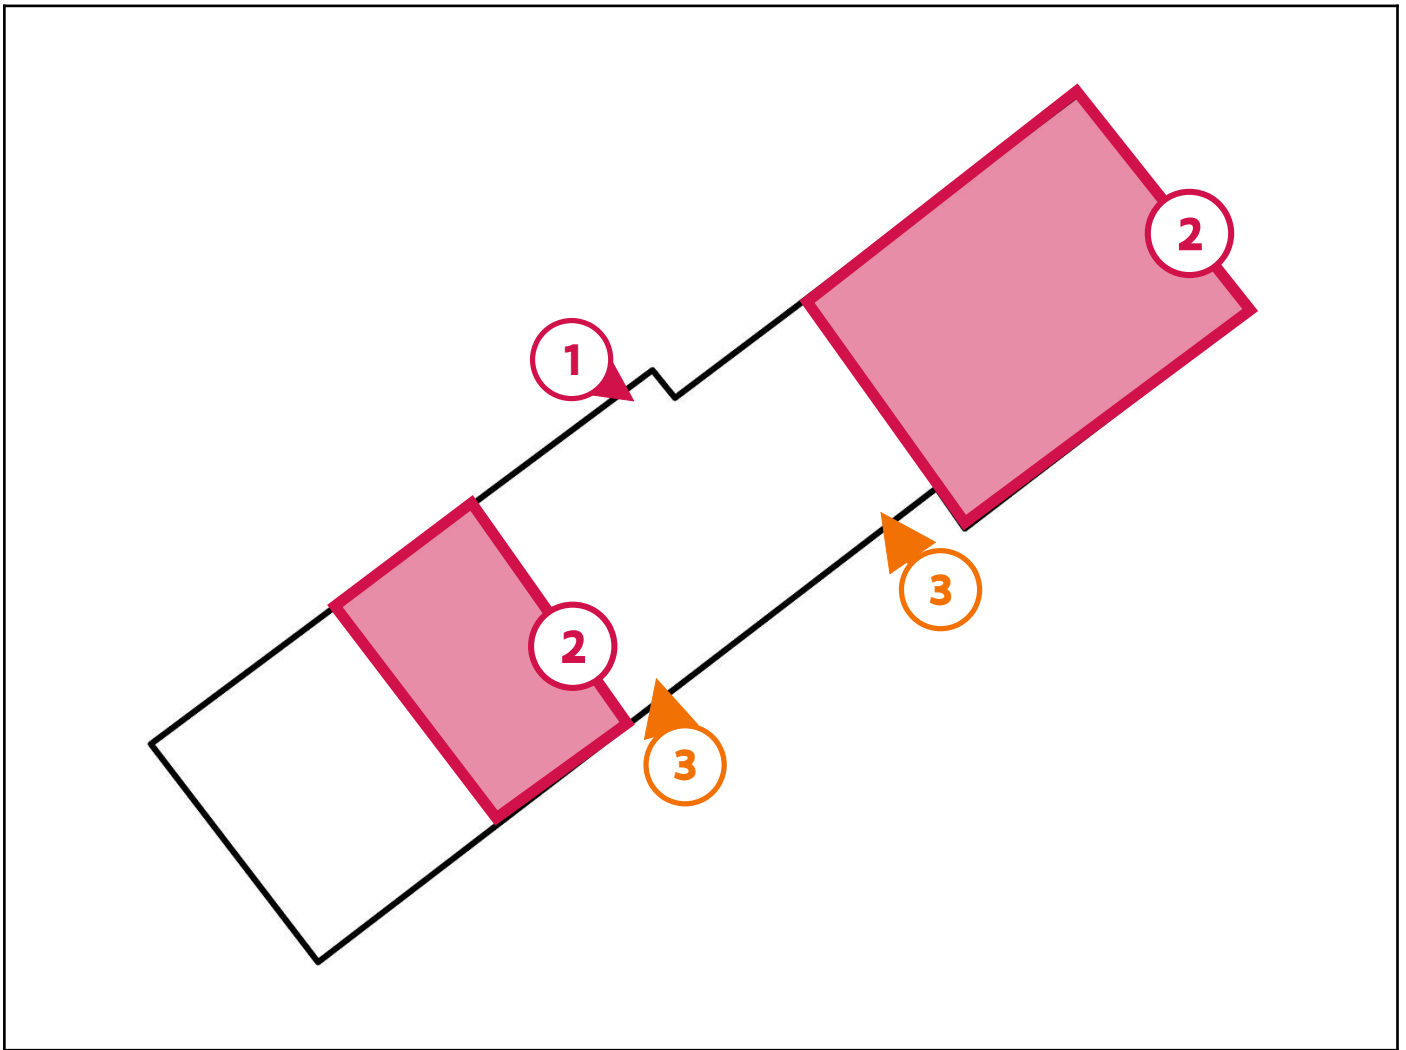
Plan 1.1: Hoofdgebouw plan

Beschrijving	Type	Actie
1. Schouwkap	Asbestmateriaal	Dringend verwijderen
2. Dak leien	Asbestmateriaal	Dringend verwijderen
3. Schouwbuis plat dak	Asbestmateriaal	Verwijderen

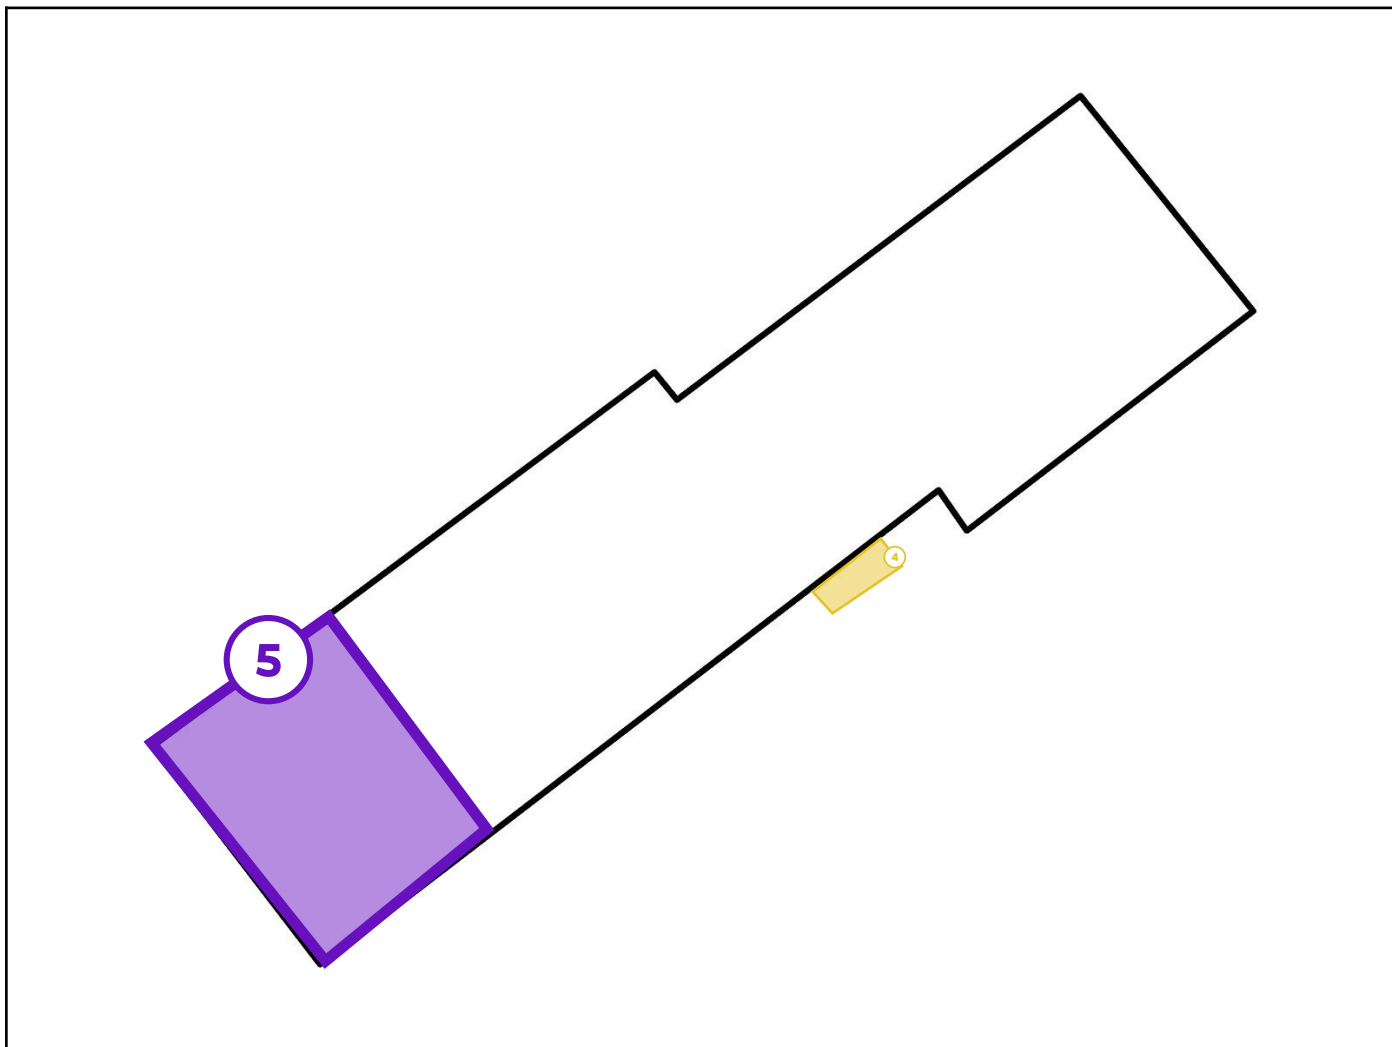
Plan 1.2: Hoofdgebouw plan

Beschrijving	Type	Actie
4. Roofing plat dak	Asbestmateriaal	Zorgvuldig beheren
5. Onderdakplaat	Beperking	-

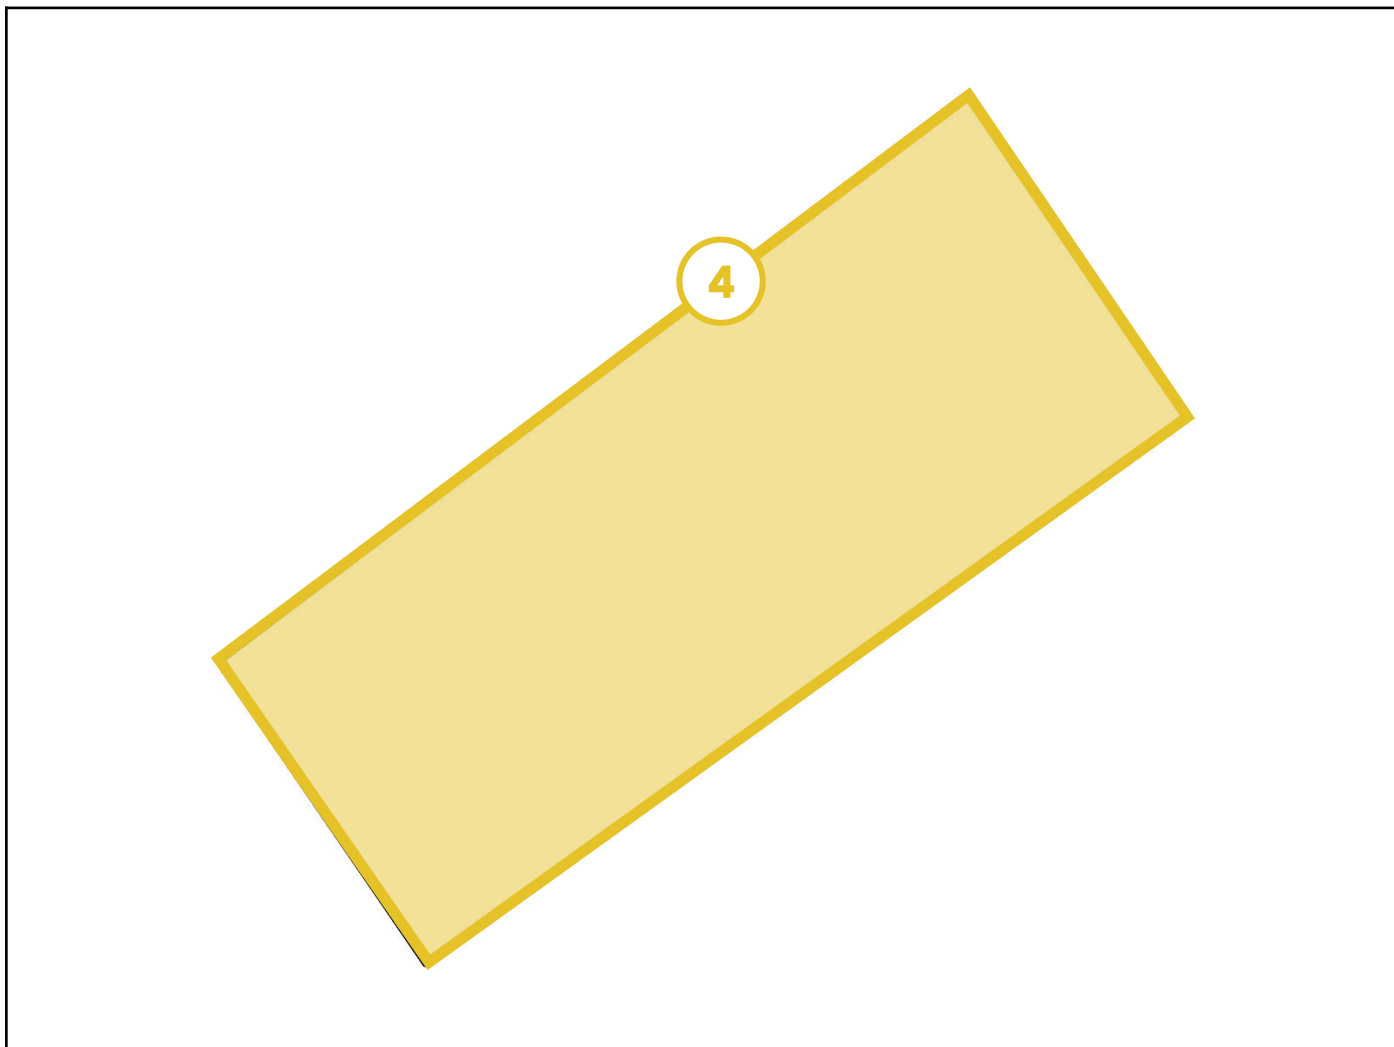
Plan 2.1: Bijgebouw plan

Beschrijving	Type	Actie
4. Roofing plat dak	Asbestmateriaal	Zorgvuldig beheren

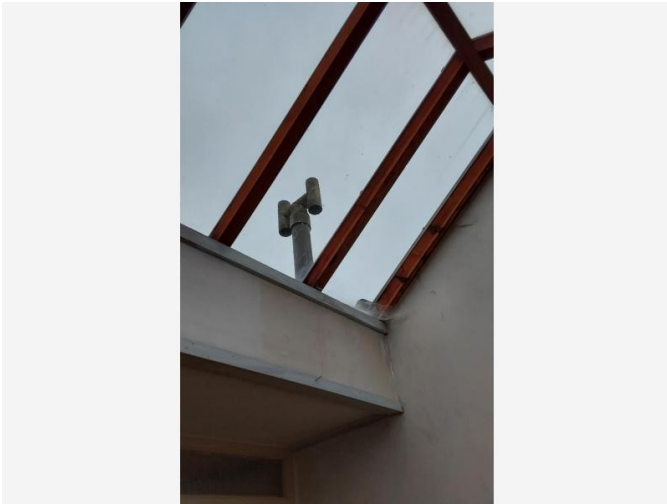
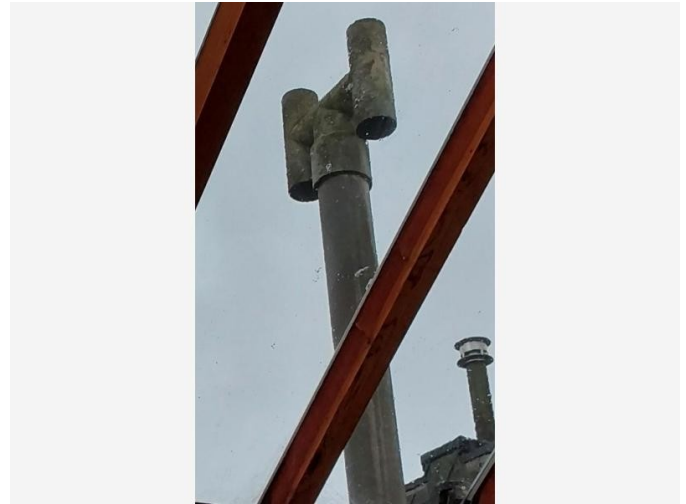
Het asbestmateriaal valt onder de mijlpaal van 2034.

Dringend verwijderen

Eindbeoordeling materiaalrisico	Hoog materiaalrisico en/of hoge kans op vezelvrijgave
---------------------------------	---

Gebondenheid	Categorie 1: hechtgebonden in oorsprong
Asbestsoort (vezeltype)	Crocidoliet aanwezig
Asbestconcentratie	Laag (< 50%)
Afschermingsgraad van het gehele materiaal	Geheel of deels vrij aan de buitenlucht
Toestand van het materiaal	Zwaar beschadigd, zwaar verweerd

Beschrijving	Schouwkap
Omgeving	Buiten
Primaire drager	Plat dak
Asbestmateriaal	Rookgaskanaal
Bindmiddel van asbestmateriaal	Cement
Gebondenheid op basis van bindmiddel	Hecht
Hoeveelheid (lengte - omtrek - dikte - aantal)	<ul style="list-style-type: none">• 1,00 m - 15,00 cm - 2,00 cm - 1 stuk
Totaal volume	0,003 m ³
Eenvoudig bereikbaar	Ja
Bevestigingswijze	<ul style="list-style-type: none">• Verlijmd, ingegoten, versmeerd
Identificatiemethode	Vaststelling zonder monsternamen
Destructieve handeling voor identificatie	Nee

- Verwijder dit asbestmateriaal zo snel mogelijk. Volg de toestand goed op.

- Eenvoudige handelingen: enkel door erkend asbestverwijderaar
Extra bevochtigen om stof te voorkomen + dragen van de nodige beschermingsmiddelen (mondmasker ffp3 handschoenen)

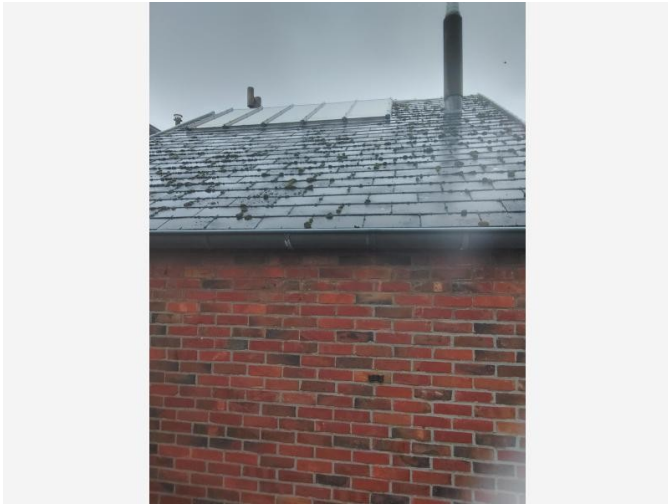
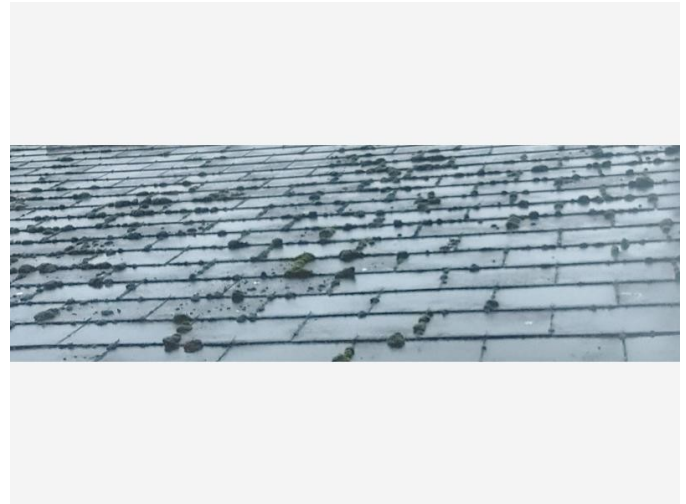
Het asbestmateriaal valt onder de mijlpaal van 2034.

Dringend verwijderen

Eindbeoordeling materiaalrisico	Hoog materiaalrisico en/of hoge kans op vezelvrijgave
---------------------------------	---

Gebondenheid	Categorie 1: hechtgebonden in oorsprong
Asbestsoort (vezeltype)	Crocidoliet aanwezig
Asbestconcentratie	Laag (< 50%)
Afschermingsgraad van het gehele materiaal	Geheel of deels vrij aan de buitenlucht
Toestand van het materiaal	Zwaar beschadigd, zwaar verweerd

Beschrijving	Dak leien
Omgeving	Buiten
Primaire drager	Schuin dak
Asbestmateriaal	Dak- en gevelbekleding - Lei, shingle
Bindmiddel van asbestmateriaal	Cement
Gebondenheid op basis van bindmiddel	Hecht
Hoeveelheid (oppervlakte - aantal)	<ul style="list-style-type: none">• 40,00 m² - 1 stuk
Totale oppervlakte	40,00 m ²
Eenvoudig bereikbaar	Ja
Bevestigingswijze	<ul style="list-style-type: none">• Genageld, geniet
Identificatiemethode	Vaststelling zonder monstername
Destructieve handeling voor identificatie	Nee

- Verwijder dit asbestmateriaal zo snel mogelijk. Volg de toestand goed op.

- Eenvoudige handelingen: enkel door erkend asbestverwijderaar
Grote hoeveelheid van dak leien enkel door erkend asbestverwijderaar verwijderen.

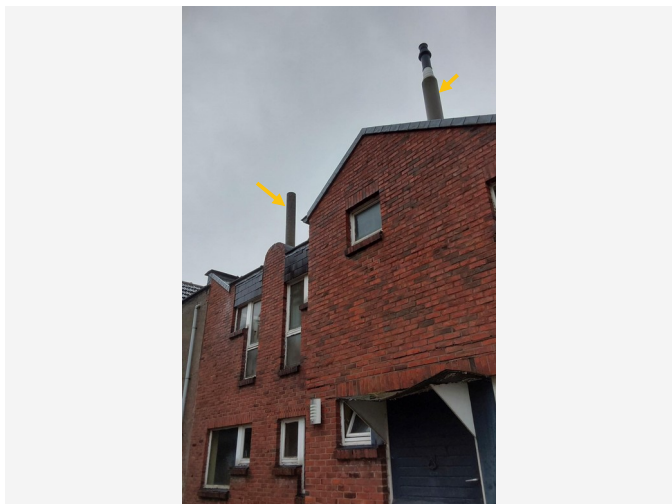
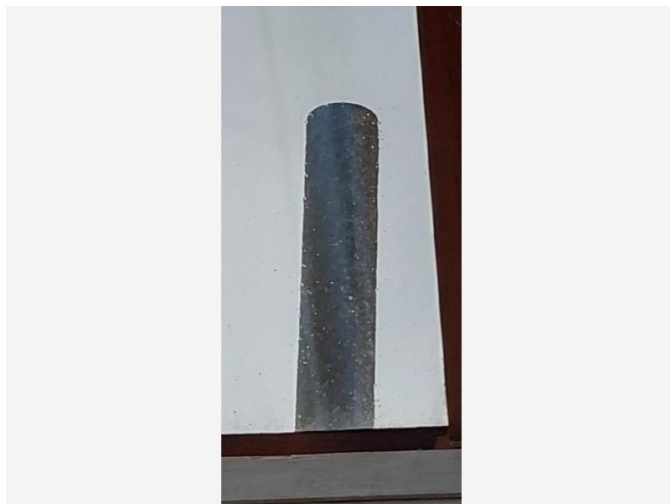
Het asbestmateriaal valt onder de mijlpaal van 2040.

Verwijderen

Eindbeoordeling materiaalrisico	Verhoogd materiaalrisico en/of verhoogde kans op vezelvrijgave
---------------------------------	--

Gebondenheid	Categorie 1: hechtgebonden in oorsprong
Asbestsoort (vezeltype)	Crocidoliet aanwezig
Asbestconcentratie	Laag (< 50%)
Afschermingsgraad van het gehele materiaal	Geheel of deels vrij aan de buitenlucht
Toestand van het materiaal	Matig beschadigd, matig verweerd

Beschrijving	Schouwbus plat dak
Omgeving	Buiten
Primaire drager	Plat dak
Asbestmateriaal	Buis, koker, leiding, pijp, doorvoer
Bindmiddel van asbestmateriaal	Cement
Gebondenheid op basis van bindmiddel	Hecht
Hoeveelheid (lengte - omtrek - dikte - aantal)	<ul style="list-style-type: none">• 1,00 m - 15,00 cm - 1,50 cm - 2 stuks
Totaal volume	0,005 m ³
Eenvoudig bereikbaar	Ja
Bevestigingswijze	<ul style="list-style-type: none">• Verlijmd, ingegoten, versmeerd
Identificatiemethode	Vaststelling zonder monstername
Destructieve handeling voor identificatie	Nee

- Verwijder dit asbestmateriaal zo snel mogelijk. Volg de toestand goed op.

- Eenvoudige handelingen: enkel door erkend asbestverwijderaar
Extra bevochtigen om stof te voorkomen + dragen van de nodige beschermingsmiddelen (mondmasker ffp3 handschoenen)

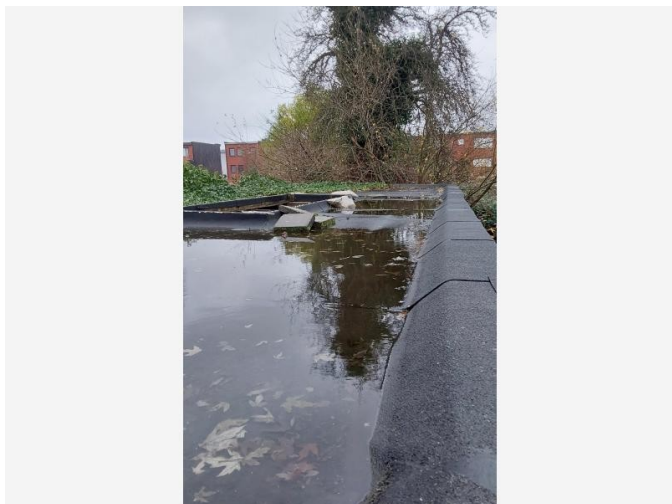
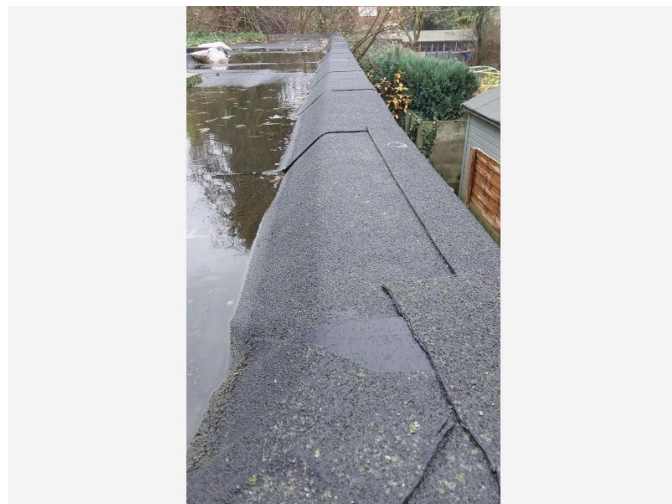
Het asbestmateriaal valt onder de mijlpaal van 2040.

Zorgvuldig beheren

Eindbeoordeling materiaalrisico	Zeer laag materiaalrisico en/of zeer lage kans op vezelvrijgave
---------------------------------	---

Gebondenheid	Categorie 1: hechtgebonden in oorsprong
Asbestsoort (vezeltype)	Alleen chrysotiel
Asbestconcentratie	Laag (< 50%)
Afschermingsgraad van het gehele materiaal	Geheel of deels vrij aan de buitenlucht
Toestand van het materiaal	Onbeschadigd, niet verweerd

Beschrijving	Roofing plat dak
Omgeving	Buiten
Primaire drager	Plat dak
Asbestmateriaal	Dak- en gevelbekleding - Roofing
Bindmiddel van asbestmateriaal	Bitumen (roofing, teer, asfalt)
Gebondenheid op basis van bindmiddel	Hecht
Hoeveelheid (oppervlakte - aantal)	<ul style="list-style-type: none">• 48,00 m² - 1 stuk
Totale oppervlakte	48,00 m ²
Eenvoudig bereikbaar	Ja
Bevestigingswijze	<ul style="list-style-type: none">• Verlijmd, ingegoten, versmeerd
Identificatiemethode	Vaststelling zonder monstername Motivatie: Groot risico op structurele gevolgschade (lekschade, werking installatie,...)
Destructieve handeling voor identificatie	Nee

- Zorg voor een veilig beheer. Vermijd het beschadigen van het asbestmateriaal. Controleer de toestand jaarlijks op wijzigingen.

- Eenvoudige handelingen: mag via doe-het-zelf of door werknemer(s) met opleidingsattest eenvoudige handelingen
Hechtgebonden materiaal in onbeschadigde staat mag verwijderd worden dmv doe het zelf methode of door werknemers met opleidingsattest eenvoudige handelingen.

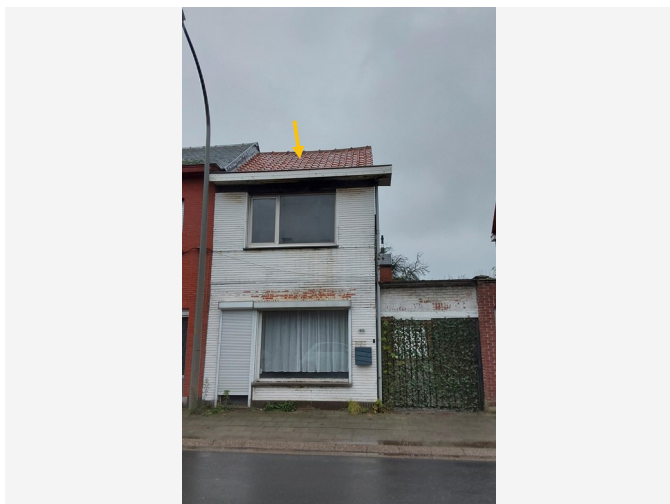
Permanente beperking

Reden: Het te onderzoeken materiaal situeert zich hoger dan 3,50 m te rekenen vanaf een veilige ondergrond

Uitleg van de asbestdeskundige: Onderdakplaat niet kunnen vaststellen er is geen toegang tot de zolder.

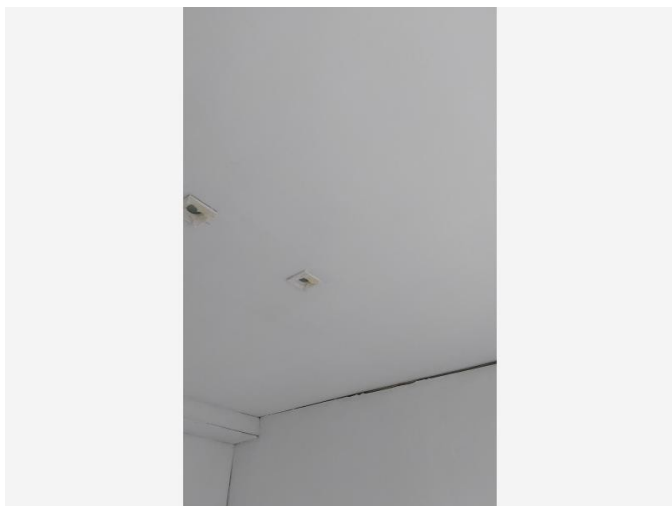
Plafonds op het eerste verdiep bestaat volledig uit gyproc platen, geen pleisterwerk aanwezig.

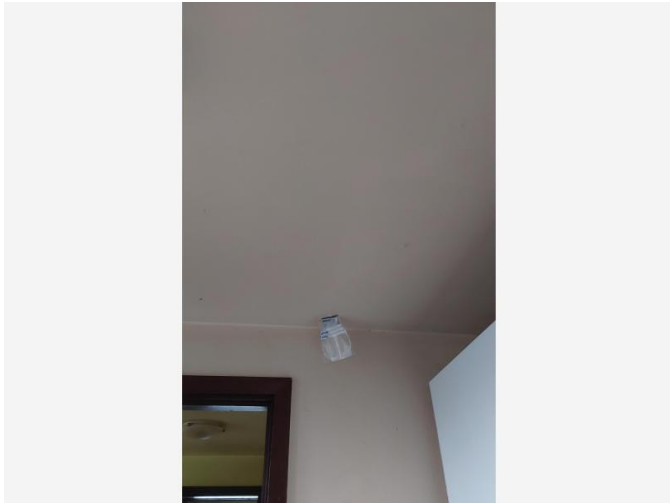
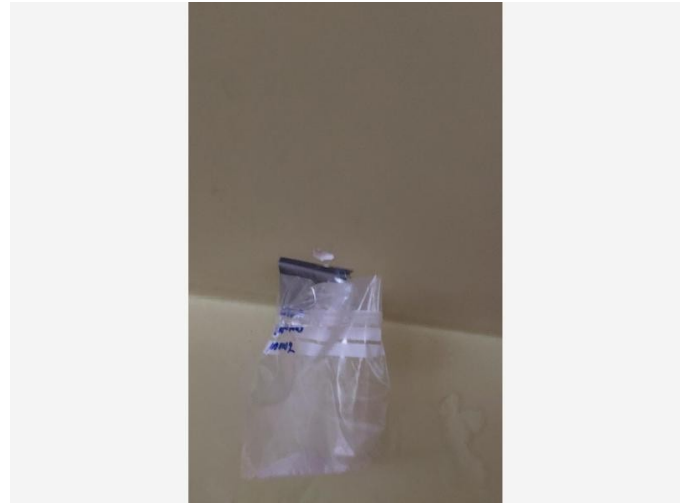
Fiche 7: Pleister plafond

Geen asbest

#	Type	Referentie	Resultaat
7.1	Mengmonster	Mm02	Geen asbest

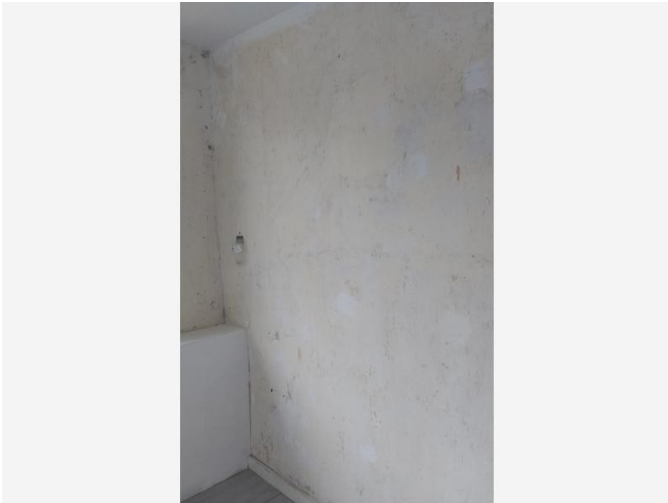
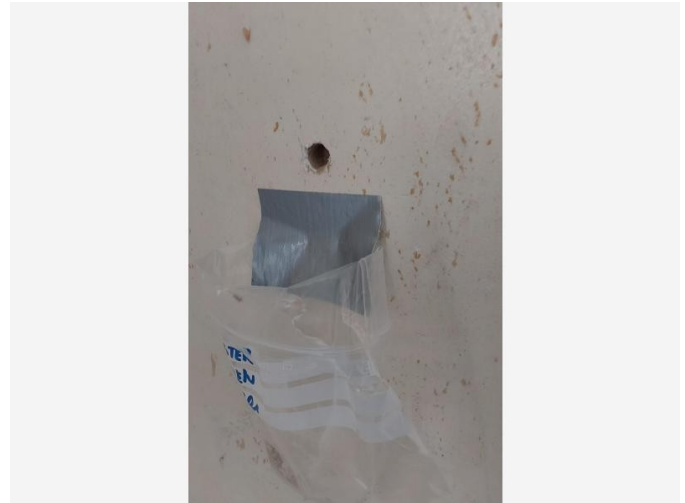
Fiche 8: Pleister muren

Geen asbest

#	Type	Referentie	Resultaat
8.1	Mengmonster	Mm01	Geen asbest
