Asbestinventarisatetest

Planetariumlaan 209/201, 2610 Antwerpen

Attestnummer : 20241225-000076.000

Uitgegeven op : 25.12.2024

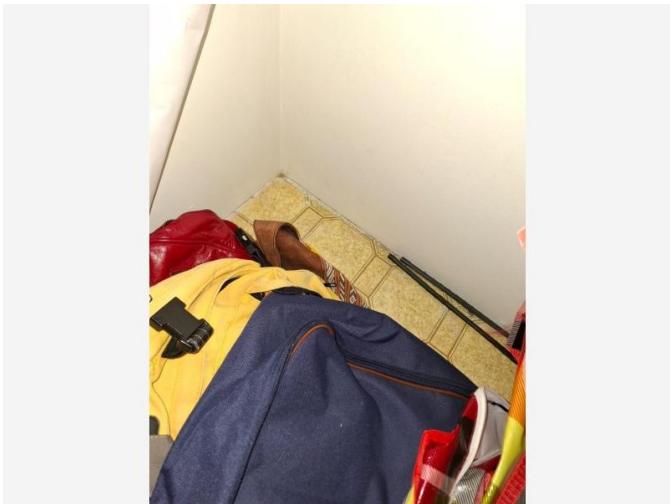
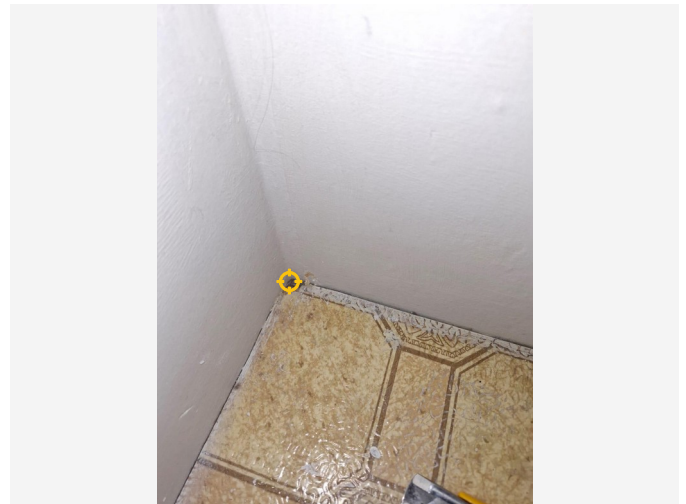
Het asbestmateriaal valt onder de mijlpaal van 2034.

Verwijderen

Eindbeoordeling materiaalrisico	Laag materiaalrisico en/of verlaagde kans op vezelvrijgave
Opmerking	De vloerzeil bevindt zich nog in goede staat, het is wat besmeurd met verf maar buiten de staalnamepunt is er geen beschadiging zichtbaar.

Gebondenheid	Categorie 2: niet-hechtgebonden met matrix
Asbestsoort (vezeltype)	Alleen chrysotiel
Asbestconcentratie	Hoog ($\geq 50\%$)
Afschermingsgraad van het gehele materiaal	Geheel of deels (ook) vrij aan de binnenlucht
Toestand van het materiaal	Onbeschadigd, niet verweerd

#	Type	Referentie	Resultaat
1.1	Puntmonster	MM04: Pleisterwerk	Chrysotiel

Beschrijving	Vinylvloer + lijm opbergkast
Omgeving	Binnen
Primaire drager	Vloer
Asbestmateriaal	Prefab - afwerking - Vloerzeil
Bindmiddel van asbestmateriaal	Karton - papier - viltachtig
Gebondenheid op basis van bindmiddel	Niet-hechtgebonden
Hoeveelheid (oppervlakte - aantal)	• 1,50 m ² - 1 stuk
Totale oppervlakte	1,50 m ²
Eenvoudig bereikbaar	Ja
Bevestigingswijze	• Verlijmd, ingegoten, versmeerd
Identificatiemethode	Vaststelling met monstername
Destructieve handeling voor identificatie	Nee
Opmerking	<p>Dit is slechts een schatting, de werkelijke hoeveelheid kan afwijken.</p> <p>Er is geen zwarte lijm zichtbaar, maar het valt niet uit te sluiten dat er zich asbesthoudende lijm onder de vloer bevindt. Om te diagnosticeren of de vloer en/of het lijm asbesthoudend zijn, zijn nieuwe stalen aangewezen.</p>

- Scherm in afwachting van verwijdering het asbestmateriaal af van luchtstromingen en verstoring: bijvoorbeeld door het te verpakken, te fixeren, af te dekken, signalisatie - afbakening aan te brengen, ...
- Zorg voor een veilig beheer en verwijder dit asbestmateriaal wanneer het bij werken eenvoudig bereikbaar wordt. Controleer de toestand jaarlijks op wijzigingen.

- Hermetische zone (erkend asbestverwijderaar)
Omdat het om een binnentoepassing gaat moet de zone hermetisch afgesloten worden zodat het op een veilige manier verwijderd kan worden. Er is een grote kans op het vrijkomen van asbestvezels aangezien de vinylvloer sterk gehecht is aan de vloer. De toepassing bevindt zich enkel in de kledingkast waardoor er een kleine ruimte afgesloten moet worden. Voor verdere informatiewinning dient de eigenaar zich te richten tot een erkende asbestverwijderaar.

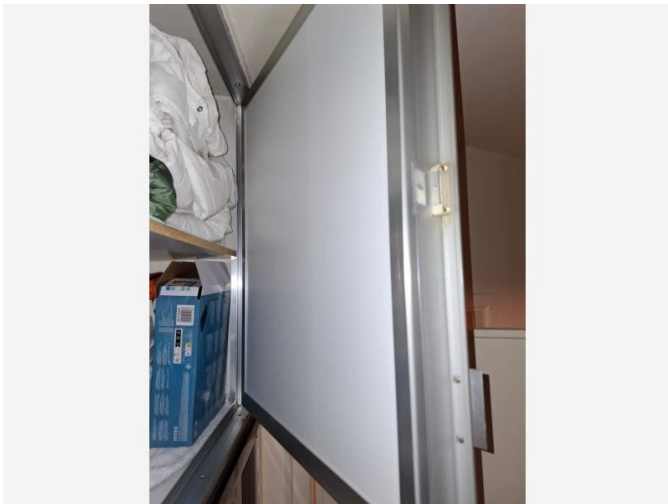
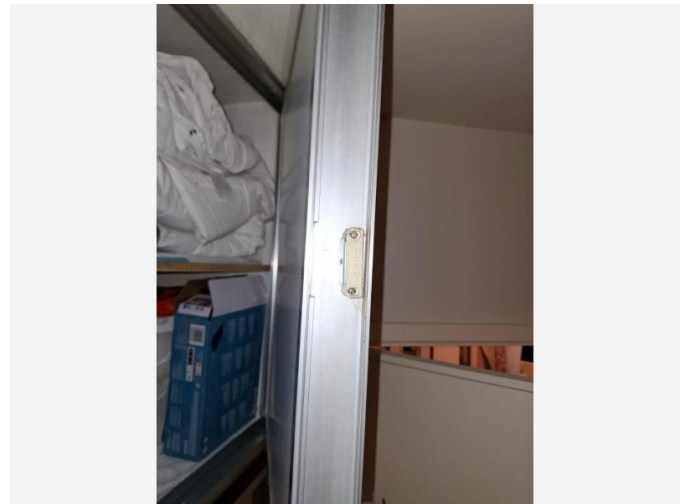
Het asbestmateriaal valt onder de mijlpaal van 2040.

Zorgvuldig beheren

Eindbeoordeling materiaalrisico	Zeer laag materiaalrisico en/of zeer lage kans op vezelvrijgave
---------------------------------	---

Gebondenheid	Categorie 1: hechtgebonden in oorsprong
Asbestsoort (vezeltype)	Crocidoliet aanwezig
Asbestconcentratie	Laag (< 50%)
Afschermingsgraad van het gehele materiaal	Stootvaste afscherming of omkasting
Toestand van het materiaal	Onbeschadigd, niet verweerd

Beschrijving	Glasalplaat aluminium omkadering
Omgeving	Binnen
Primaire drager	Inrichting (meubilair, ...)
Asbestmateriaal	Plaat, paneel, tablet - Geëmailleerd, type Glasal
Bindmiddel van asbestmateriaal	Cement
Gebondenheid op basis van bindmiddel	Hecht
Hoeveelheid (oppervlakte - dikte - aantal)	• 1,00 m ² - 4,00 cm - 2 stuks
Totaal volume	0,08 m ³
Eenvoudig bereikbaar	Ja
Bevestigingswijze	• Geklemd
Identificatiemethode	Vaststelling zonder monstername
Destructieve handeling voor identificatie	Nee
Opmerking	<p>De hoeveelheid is slechts een schatting, de werkelijke hoeveelheid kan afwijken.</p> <p>De kastdeuren zouden mogelijk asbesthoudende glasalplaten kunnen zijn. In het kader van een niet-destructief onderzoek is een staalname niet aangewezen. Wanneer de kasten bij renovatiewerken eventueel verwijderd zullen worden, kan er een staal genomen worden.</p>

- Zorg voor een veilig beheer. Vermijd het beschadigen van het asbestmateriaal. Controleer de toestand jaarlijks op wijzigingen.
- Zorg voor een veilig beheer en verwijder dit asbestmateriaal wanneer het bij werken eenvoudig bereikbaar wordt. Controleer de toestand jaarlijks op wijzigingen.

- Eenvoudige handelingen: mag via doe-het-zelf of door werknemer(s) met opleidingsattest eenvoudige handelingen
De deuren zouden eenvoudig in zijn geheel gedemonteerd kunnen worden.

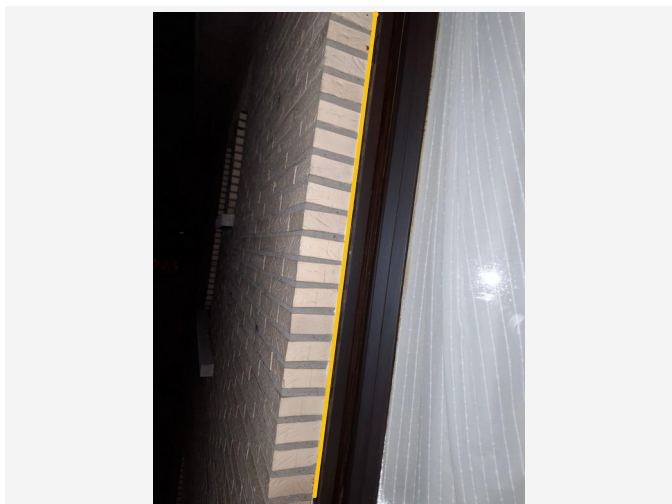
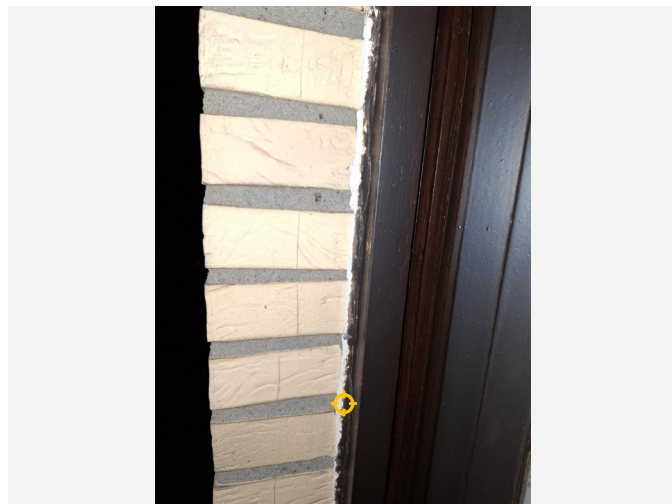
Het asbestmateriaal valt onder de mijlpaal van 2040.

Zorgvuldig beheren

Eindbeoordeling materiaalrisico	Laag materiaalrisico en/of verlaagde kans op vezelvrijgave
---------------------------------	--

Gebondenheid	Categorie 1: hechtgebonden in oorsprong
Asbestsoort (vezeltype)	Alleen chrysotiel
Asbestconcentratie	Laag (< 50%)
Afschermingsgraad van het gehele materiaal	Geheel of deels vrij aan de buitenlucht
Toestand van het materiaal	Licht beschadigd, licht verweerd. Intact calciumsilicaatmateriaal of categorie III 'gebondenheid'

#	Type	Referentie	Resultaat
3.1	Puntmonster	MM03: Mastiek	Chrysotiel

Beschrijving	Mastiek raamkader
Omgeving	Buiten
Primaire drager	Wandopening verticaal (raam, deur, ...)
Asbestmateriaal	In-situ afwerkingslagen - Pasta, stopverf, voegsel, stopsel, vulsel, mastiek, katten, ...
Bindmiddel van asbestmateriaal	Kitten, mastiek, pasta
Gebondenheid op basis van bindmiddel	Hecht
Hoeveelheid (gewicht - aantal)	<ul style="list-style-type: none">• 0,50 kg - 6 stuks
Totaal gewicht	3,00 kg
Eenvoudig bereikbaar	Ja
Bevestigingswijze	<ul style="list-style-type: none">• Verlijmd, ingegoten, versmeerd
Identificatiemethode	Vaststelling met monstername
Destructieve handeling voor identificatie	Nee
Opmerking	De hoeveelheid is slechts een schatting, de werkelijke hoeveelheid kan afwijken. Het monster werd genomen aan het raam in de kamer naast de toilet. Het mastiek bevindt zich aan de buitenkant van het buitenkader van het raam. Het is dus mogelijk dat het mastiek zich volledig rond het kader bevindt van elke raam in de woning. Verder onderzoek dient dit uit te wijzen.

- Zorg voor een veilig beheer en verwijder dit asbestmateriaal wanneer het bij werken eenvoudig bereikbaar wordt. Controleer de toestand jaarlijks op wijzigingen.

- Eenvoudige handelingen: enkel door erkend asbestverwijderaar
Aangezien het gaat om een buitentoepassing, kan dit veilig en éénvoudig door een vakman verwijderd worden met geringe kans op het vrijkomen van asbestvezels in de woning. Schakel een asbestverwijderaar in voor advies op maat.

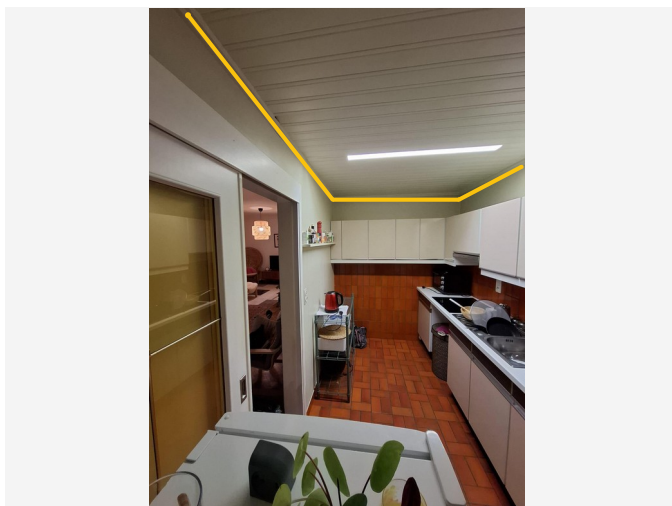
De plafonds in de slaapkamers, toilet, badkamer en keuken bestaan uit PVC planchetten, deze zijn niet asbestverdacht. Wat er zich daarachter bevindt is niet inspecteerbaar.

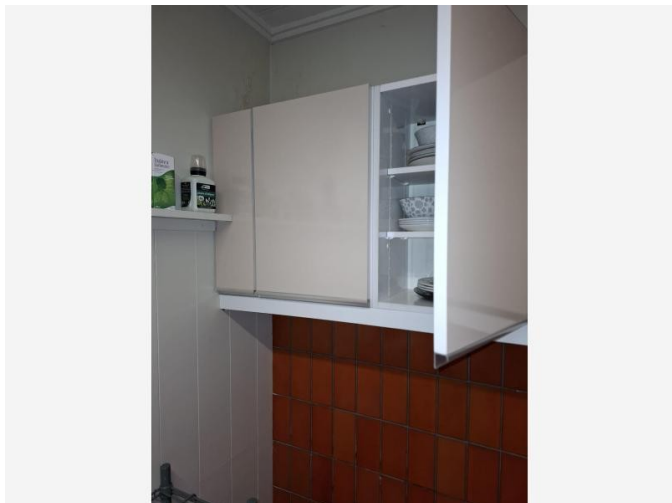
Fiche 5: Keukenmeubilair (kasten) in melamine spaanplaten

Het audiovisueel onderzoek doet vermoeden dat het niet om glasal gaat, maar eerder om melamine spaanplaten. De keukenkasten en -schuiven zijn voor mij bijgevolg niet asbestverdacht, echter kan enkel een staalname uitsluitel brengen. In het kader van de verkoop en van het niet-destructief onderzoek is dit momenteel niet mogelijk. Adviesfiche want het mogelijke asbestmateriaal is visueel niet waarneembaar aangezien dit zou betekenen dat het geklemd zit tussen 2 sandwichplaten. Bovendien is het niet meteen verdacht. In de toekomst zouden de nieuwe kopers dit eventueel door een erkende asbestdeskundige kunnen laten testen als de kasten al dan niet in zijn geheel gedemonteerd worden.

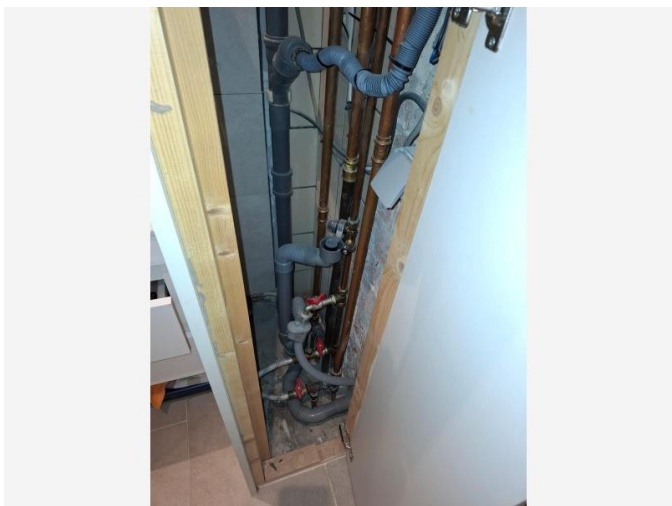
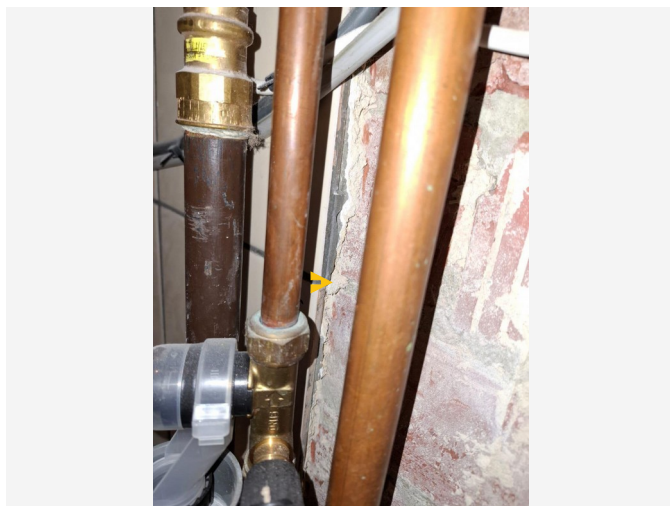
Geen asbest

#	Type	Referentie	Resultaat
6.1	Puntmonster	MM05: Tegellijm/cement	Geen asbest

Beschrijving	Tegellijm/voegwerk badkamer
Omgeving	Binnen
Primaire drager	Binnenwand
Bindmiddel van materiaal	Cement
Gebondenheid op basis van bindmiddel	Hecht
Hoeveelheid (oppervlakte - dikte - aantal)	• 3,00 m ² - 1,00 cm - 1 stuk
Totaal volume	0,03 m ³
Identificatiemethode	Vaststelling met monstername
Destructieve handeling voor identificatie	Nee
Opmerking	Dit is slechts een schatting, de werkelijke hoeveelheid kan afwijken.

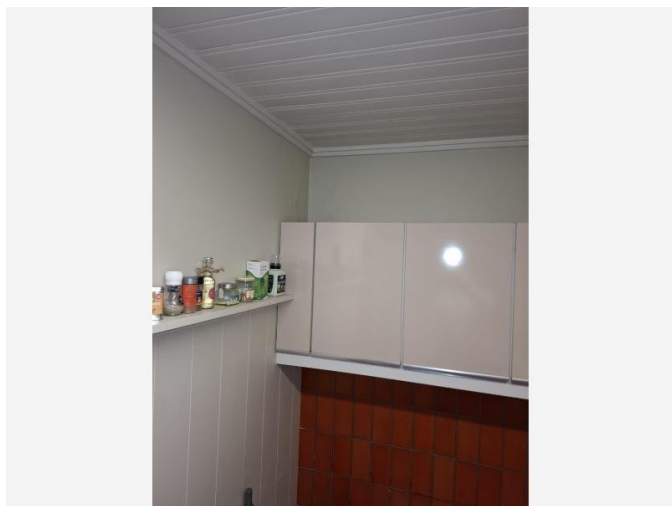
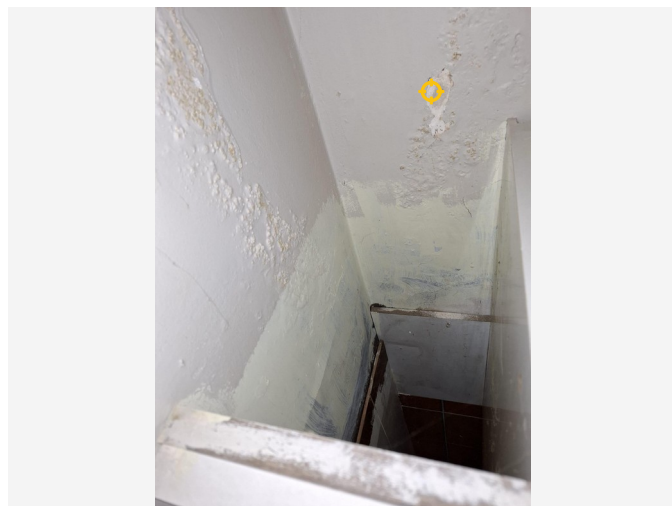
Geen asbest

#	Type	Referentie	Resultaat
7.1	Mengmonster	MM01	Geen asbest

Beschrijving	Pleisterwerk muur
Omgeving	Binnen
Primaire drager	Binnenwand
Bindmiddel van materiaal	Gips - kalk
Gebondenheid op basis van bindmiddel	Niet-hechtgebonden
Hoeveelheid (oppervlakte - dikte - aantal)	• 200,00 m ² - 1,00 cm - 1 stuk
Totaal volume	2,00 m ³
Identificatiemethode	Vaststelling met monstername
Destructieve handeling voor identificatie	Nee
Opmerking	Deze waarde is slechts een schatting en kan afwijken van de actuele hoeveelheid. De badkamer is volledig betegeld.

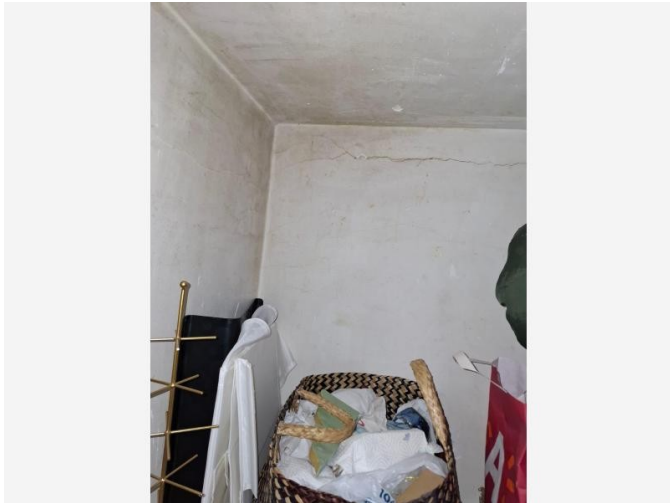
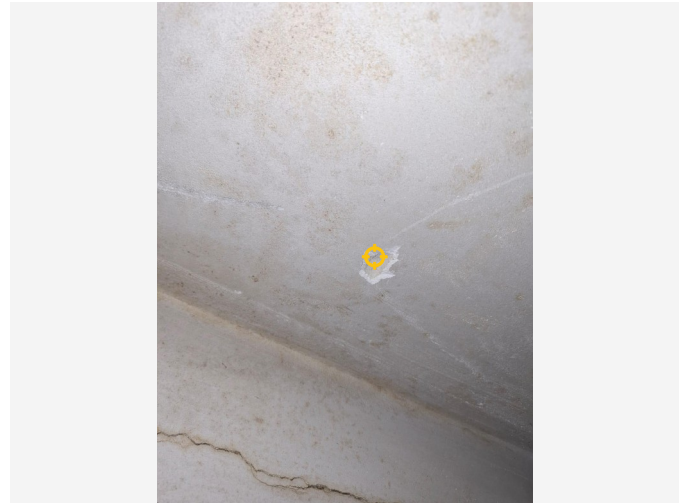
Fiche 8: Pleisterwerk plafond

Geen asbest

#	Type	Referentie	Resultaat
8.1	Mengmonster	MM02	Geen asbest

Beschrijving	Pleisterwerk plafond
Omgeving	Binnen
Primaire drager	Plafond
Bindmiddel van materiaal	Gips - kalk
Gebondenheid op basis van bindmiddel	Niet-hechtgebonden
Hoeveelheid (oppervlakte - dikte - aantal)	• 70,00 m ² - 1,00 cm - 1 stuk
Totaal volume	0,70 m ³
Identificatiemethode	Vaststelling met monstername
Destructieve handeling voor identificatie	Nee
Opmerking	Deze waarde is slechts een schatting en kan afwijken van de actuele hoeveelheid. De keuken heeft geen pleisterplafond, maar een vals plafond in plastieken planchetten. Daaronder zou er zich eventueel wat kunnen bevinden, maar in het kader van een niet-destructief onderzoek is een staalname niet aangewezen.
