Asbestinventarisatetest

Lange Van Bloerstraat 69, 2060 Antwerpen

Attestnummer : 20250122-000450.000

Uitgegeven op : 22.01.2025

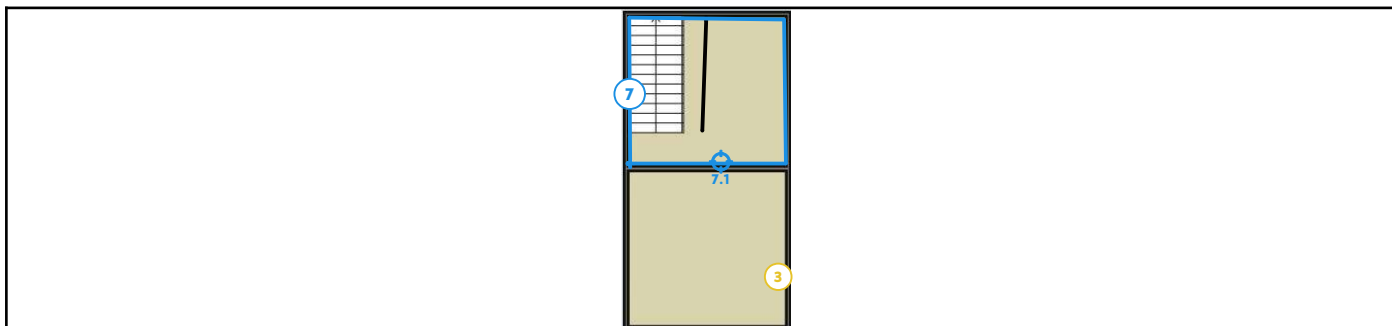
Plan 1.1: Kelder

Beschrijving	Type	Actie
3. Bakeliet elementen meterkast + zekeringskast	Asbestmateriaal	Zorgvuldig beheren
7. Pleisterwerk muren	Geen asbest	-
7.1 Code: MM01: Pleisterwerk muren	Mengmonster	-

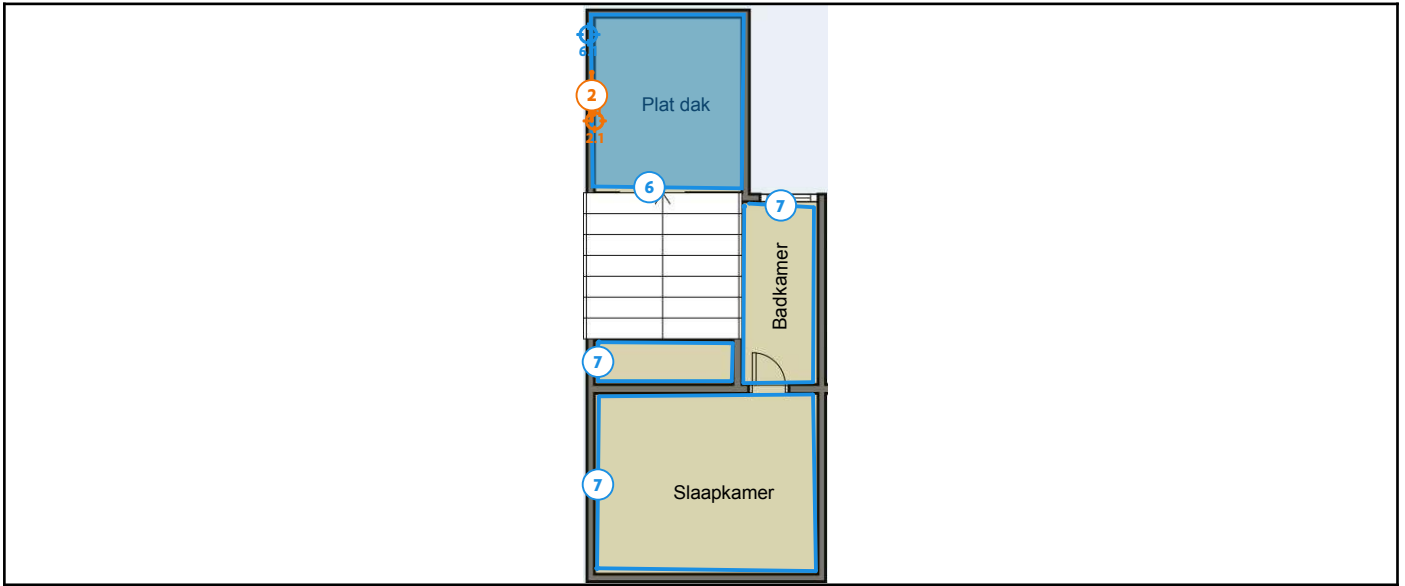
Plan 1.6: Verdiep 2

Beschrijving	Type	Actie
1. Schouwhoed in asbestcement	Asbestmateriaal	Verwijderen
1.1 Code: MM03: Schouwhoed H-Kop	Puntmonster	-
2. Rookgaskanaal in asbest cement	Asbestmateriaal	Verwijderen
2.1 Code: MM04: AC Rookgaskanaal	Puntmonster	-
6. Roofing toplaag plat dak	Geen asbest	-
6.1 Code: MM05: Roofing	Puntmonster	-
7. Pleisterwerk muren	Geen asbest	-

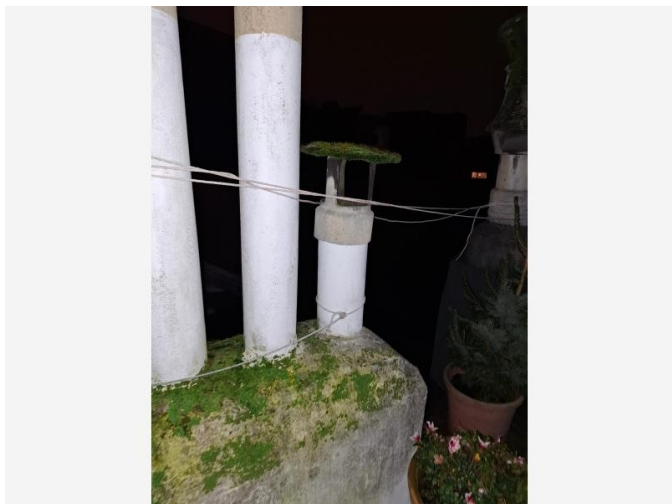
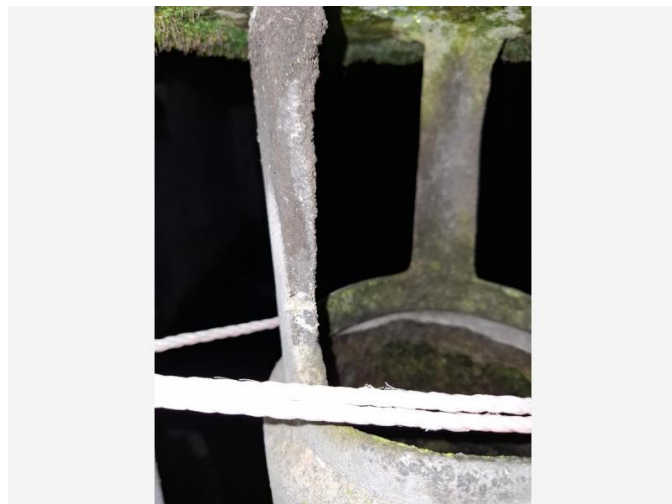
Het asbestmateriaal valt onder de mijlpaal van 2034.

- Eenvoudige handelingen: enkel door erkend asbestverwijderaar
De schouwhoeden kunnen eenvoudig losgekoppeld worden zonder het te beschadigen. Indien ze echt klem zitten, kunnen er eventueel wat vezels vrijkomen in de buitenlucht

Eindbeoordeling materiaalrisico	Verhoogd materiaalrisico en/of verhoogde kans op vezelvrijgave
---------------------------------	--

Gebondenheid	Categorie 1: hechtgebonden in oorsprong
Asbestsoort (vezeltype)	Crocidoliet aanwezig
Asbestconcentratie	Laag (< 50%)
Afschermingsgraad van het gehele materiaal	Geheel of deels vrij aan de buitenlucht
Toestand van het materiaal	Matig beschadigd, matig verweerd

#	Type	Referentie	Resultaat
1.1	Puntmonster	MM03: Schouwhoed H-Kop	Crocidoliet, Chrysotiel

Beschrijving	Schouwhoed in asbestcement
Omgeving	Buiten
Primaire drager	HVAC infrastructuur en uitrusting
Asbestmateriaal	Rookgaskanaal
Bindmiddel van asbestmateriaal	Cement
Gebondenheid op basis van bindmiddel	Hecht
Hoeveelheid (lengte - omtrek - dikte - aantal)	<ul style="list-style-type: none">• 0,50 m - 30,00 cm - 2,00 cm - 4 stuks
Totaal volume	0,012 m ³
Eenvoudig bereikbaar	Ja
Bevestigingswijze	<ul style="list-style-type: none">• Geklemd• Verlijmd, ingegoten, versmeerd
Identificatiemethode	Vaststelling met monsternamen
Destructieve handeling voor identificatie	Nee
Opmerking	Deze oppervlakte werd niet gemeten, maar geschat op basis van een benadering voor alle aanwezige rookgaskanalen. Deze schatting mag niet worden gebruikt als maatstaf voor heffingen.

Verwijderen

- Zorg voor een veilig beheer. Vermijd het beschadigen van het asbestmateriaal. Controleer de toestand jaarlijks op wijzigingen.
- Voer bijkomende staalname(s) uit.

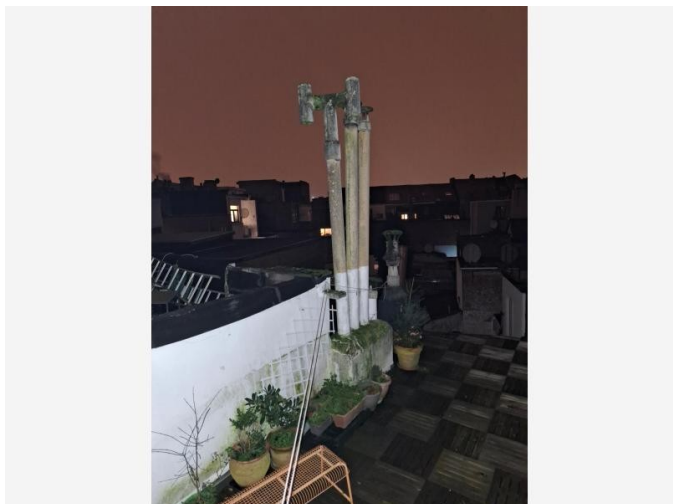
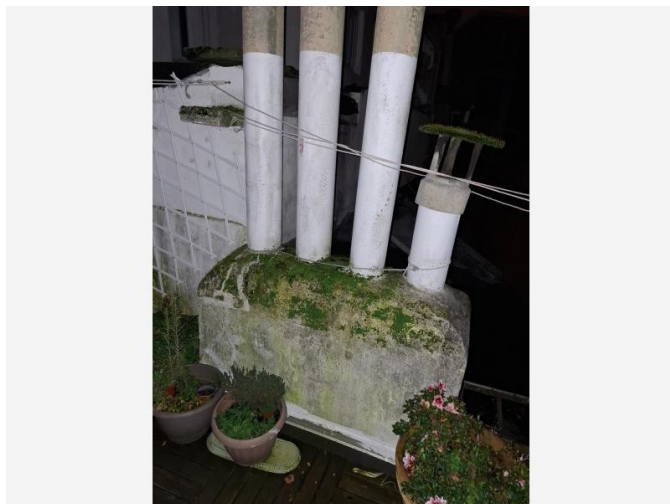
Het asbestmateriaal valt onder de mijlpaal van 2034.

- Eenvoudige handelingen: enkel door erkend asbestverwijderaar
Vermoedelijk loopt de buis door in een kanaal in de gemetste schouw, dit vereist specifieke bijkomende maatregelen en voldoende expertise om deze buis correct te verwijderen zonder de buis stuk te maken. Bij het verwijderen kan stof voorkomen.

Eindbeoordeling materiaalrisico	Laag materiaalrisico en/of verlaagde kans op vezelvrijgave
---------------------------------	--

Gebondenheid	Categorie 1: hechtgebonden in oorsprong
Asbestsoort (vezeltype)	Alleen chrysotiel
Asbestconcentratie	Laag (< 50%)
Afschermingsgraad van het gehele materiaal	Geheel of deels vrij aan de buitenlucht
Toestand van het materiaal	Licht beschadigd, licht verweerd. Intact calciumsilicaatmateriaal of categorie III 'gebondenheid'

#	Type	Referentie	Resultaat
2.1	Puntmonster	MM04: AC Rookgaskanaal	Chrysotiel

Beschrijving	Rookgaskanaal in asbest cement
Omgeving	Buiten
Primaire drager	HVAC infrastructuur en uitrusting
Asbestmateriaal	Rookgaskanaal
Bindmiddel van asbestmateriaal	Cement
Gebondenheid op basis van bindmiddel	Hecht
Hoeveelheid (lengte - omtrek - dikte - aantal)	<ul style="list-style-type: none"> • 4,00 m - 30,00 cm - 1,50 cm - 3 stuks • 1,50 m - 30,00 cm - 1,50 cm - 1 stuk
Totaal volume	0,061 m ³
Eenvoudig bereikbaar	Ja
Bevestigingswijze	<ul style="list-style-type: none"> • Geklemd • Verlijmd, ingegoten, versmeerd
Identificatiemethode	Vaststelling met monsternamen
Destructieve handeling voor identificatie	Nee
Opmerking	Deze oppervlakte werd niet gemeten, maar geschat op basis van een benadering voor alle aanwezige rookgaskanalen. Deze schatting mag niet worden gebruikt als maatstaf voor heffingen. Dit is enkel een schatting van het zichtbare gedeelte, wat zich door de muren of in de schouw uitstrekt is niet meegerekend. Vermoedelijk lopen de buizen nog eens 5 meter door de vloeren naar de benedenverdiepen.

Verwijderen

- Zorg voor een veilig beheer. Vermijd het beschadigen van het asbestmateriaal. Controleer de toestand jaarlijks op wijzigingen.
- Voer bijkomende staalname(s) uit.

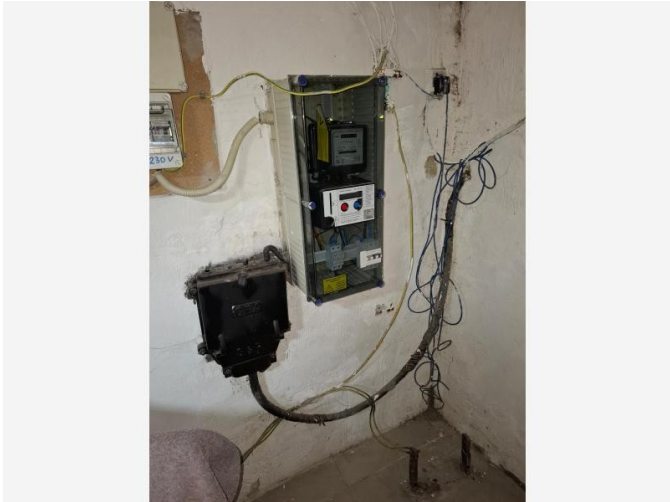
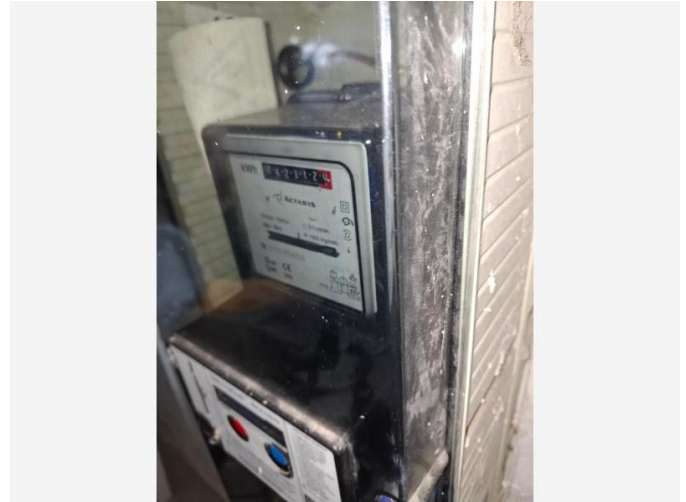
Fiche 3: Bakeliet elementen meterkast + zekeringskast

Het asbestmateriaal valt onder de mijlpaal van 2040.

Houd er rekening mee dat deze toepassingen vaak onder spanning staan. Het is daarom aan te raden om

ook een elektricien te raadplegen, aangezien het werken aan of verwijderen van deze toepassingen specifieke technische kennis vereist.

Eindbeoordeling materiaalrisico	Laag materiaalrisico en/of verlaagde kans op vezelvrijgave
---------------------------------	--

Gebondenheid	Categorie 1: hechtgebonden in oorsprong
Asbestsoort (vezeltype)	Crocidoliet aanwezig
Asbestconcentratie	Laag (< 50%)
Afschermingsgraad van het gehele materiaal	Geheel of deels (ook) vrij aan de binnenlucht
Toestand van het materiaal	Onbeschadigd, niet verweerd

Beschrijving	Bakeliet elementen meterkast + zekeringskast
Omgeving	Binnen
Primaire drager	Communicatie en elektrische infrastructuur en uitrusting
Asbestmateriaal	Plaat, paneel, tablet - Type Bakeliet
Bindmiddel van asbestmateriaal	Kunststof of -hars
Gebondenheid op basis van bindmiddel	Hecht
Hoeveelheid (oppervlakte - dikte - aantal)	<ul style="list-style-type: none"> • 0,40 m² - 0,30 cm - 2 stuks
Totaal volume	0,002 m ³
Eenvoudig bereikbaar	Ja
Bevestigingswijze	<ul style="list-style-type: none"> • Geschroefd
Identificatiemethode	Vaststelling zonder monsternamen
Destructieve handeling voor identificatie	Nee
Opmerking	<p>Deze oppervlakte werd niet gemeten, maar geschat op basis van een benadering voor alle aanwezige schakelaars. Deze schatting mag niet worden gebruikt als maatstaf voor heffingen. Als deskundige hebben wij geverifieerd dat het materiaal inderdaad bakeliet betreft of gaan we er van uit dat er mogelijk asbestverdachte bakeliet elementen verwerkt zijn in de materialen. Bakeliet wordt door ons beschouwd als een asbestverdachte toepassing, aangezien het in veel gevallen asbesthoudend is. We hebben echter geen staalname uitgevoerd om de functionaliteit van de meter- en zekeringskasten niet in gevaar te brengen. Overigens is de netbeheerder de eigenaar van deze kasten.</p>

Zorgvuldig beheren

- Zorg voor een veilig beheer. Vermijd het beschadigen van het asbestmateriaal. Controleer de toestand jaarlijks op wijzigingen.
- Voer bijkomende staalname(s) uit.

- Eenvoudige handelingen: mag via doe-het-zelf of door werknemer(s) met opleidingsattest eenvoudige handelingen
Raadpleeg de actuele wetgeving op de website van OVAM. Onder strikte voorwaarden kan het eventueel toegestaan zijn om deze toepassing zelf te verwijderen. Bij twijfel wordt echter sterk aangeraden om een erkende asbestverwijderaar te raadplegen. Zorg er bovendien voor dat u zich goed informeert via de websites van OVAM en andere officiële bronnen over de vereiste persoonlijke beschermingsmaatregelen en de richtlijnen voor het veilig verwijderen van asbest.

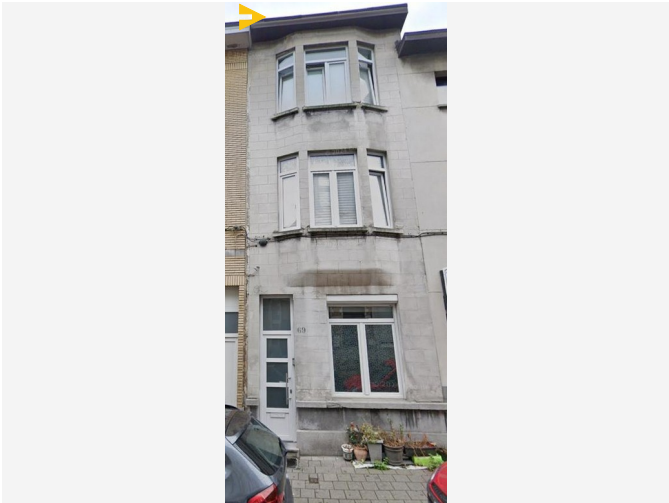
Permanente beperking

Reden: Het te onderzoeken materiaal situeert zich hoger dan 3,50 m te rekenen vanaf een veilige ondergrond

Uitleg van de asbestdeskundige: Het dak bevindt zich hoger dan 3,50 meter vanaf een veilige ondergrond.

(Asbest)materiaal	Dak- en gevelbekleding - Roofing
Karakterisatie	Asbest (verdacht)
Primaire drager	Plat dak

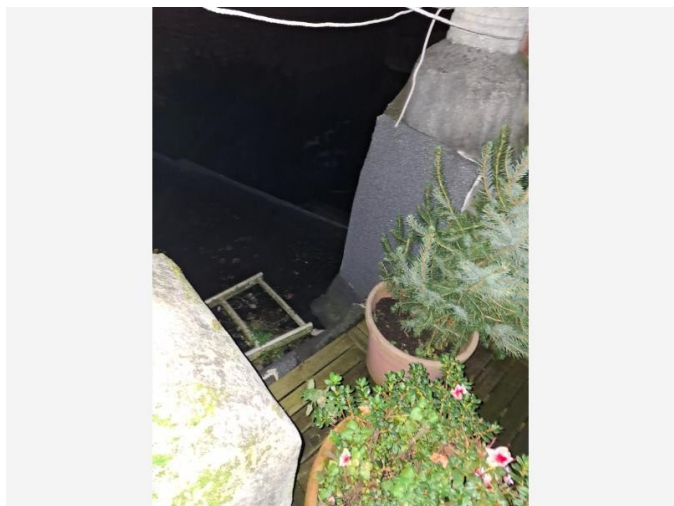
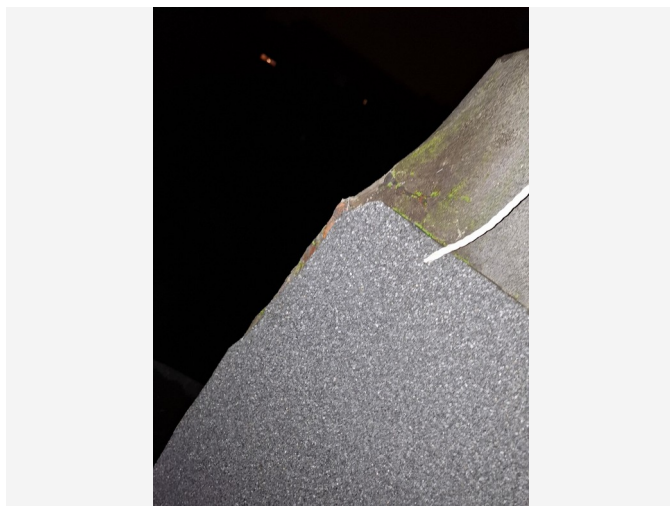
Fiche 6: Roofing toplaag plat dak

Geen asbest

#	Type	Referentie	Resultaat
6.1	Puntmonster	MM05: Roofing	Geen asbest

Beschrijving	Roofing toplaag plat dak
Omgeving	Buiten
Primaire drager	Plat dak
Bindmiddel van materiaal	Bitumen (roofing, teer, asfalt)
Gebondenheid op basis van bindmiddel	Hecht
Hoeveelheid (oppervlakte - aantal)	<ul style="list-style-type: none">• 20,00 m² - 1 stuk
Totale oppervlakte	20,00 m ²
Identificatiemethode	Vaststelling met monstername
Destructieve handeling voor identificatie	Nee
Opmerking	<p>Deze oppervlakte, volumes en gewichten zijn niet gemeten, maar geschat op basis van een benadering van de aanwezige roofing (de opgegeven hoeveelheden mogen niet gebruikt worden als maatstaf voor heffingen). Om gevolgschade en lekkages te voorkomen en niet destructief te werk te gaan, is alleen de toplaag bemonsterd. We kunnen geen uitspraak doen over de onderliggende lagen. Bij renovatie of sloop dient er een destructief onderzoek uitgevoerd te worden van de roofing.</p>

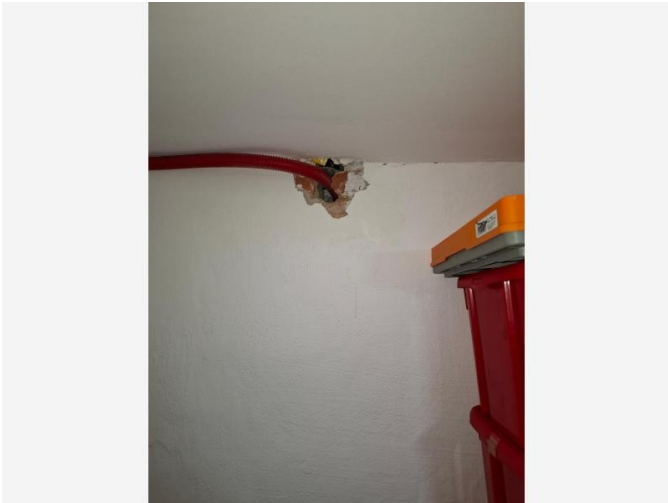
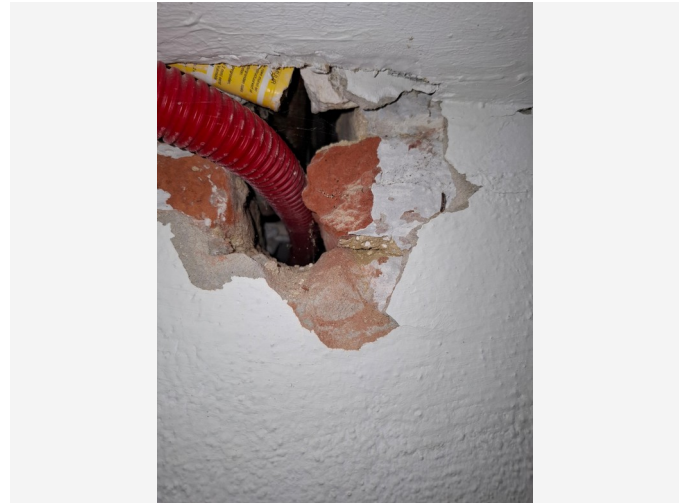
Geen asbest

#	Type	Referentie	Resultaat
7.1	Mengmonster	MM01: Pleisterwerk muren	Geen asbest

Beschrijving	Pleisterwerk muren
Omgeving	Binnen
Primaire drager	Binnenwand
Bindmiddel van materiaal	Gips - kalk
Gebondenheid op basis van bindmiddel	Niet-hechtgebonden
Hoeveelheid (oppervlakte - dikte - aantal)	• 250,00 m ² - 1,00 cm - 1 stuk
Totaal volume	2,50 m ³
Identificatiemethode	Vaststelling met monstername
Destructieve handeling voor identificatie	Nee
Opmerking	Deze oppervlakte, volumes en gewichten zijn niet gemeten, maar geschat op basis van een benadering van het aanwezig pleisterwerk in alle muren (de opgegeven hoeveelheden mogen niet gebruikt worden als maatstaf van heffing). De wanden in de badkamers zijn deels betegeld. De tegels zijn niet verdacht, tevens is er ook geen zwarte lijm waarneembaar (stukje tegel losgekomen zonder zwarte lijm).

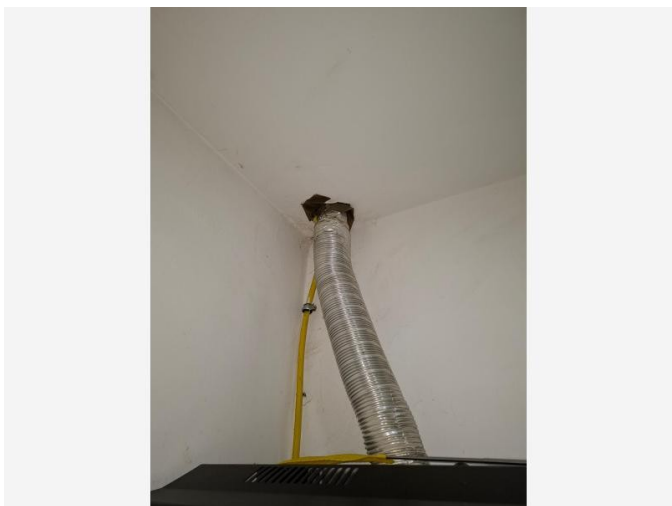
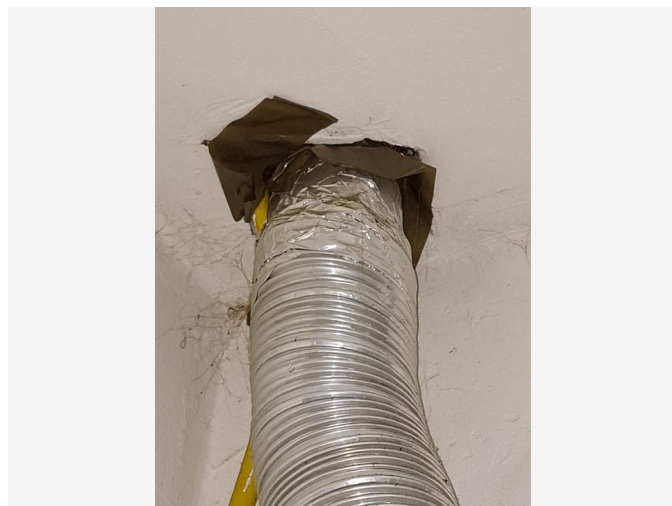
Geen asbest

#	Type	Referentie	Resultaat
8.1	Mengmonster	MM02: Pleisterwerk plafond	Geen asbest

Beschrijving	Pleisterwerk plafonds
Omgeving	Binnen
Primaire drager	Plafond
Bindmiddel van materiaal	Gips - kalk
Gebondenheid op basis van bindmiddel	Niet-hechtgebonden
Hoeveelheid (oppervlakte - dikte - aantal)	• 80,00 m ² - 1,00 cm - 1 stuk
Totaal volume	0,80 m ³
Identificatiemethode	Vaststelling met monstername
Destructieve handeling voor identificatie	Nee
Opmerking	Deze oppervlakte, volumes en gewichten zijn niet gemeten, maar geschat op basis van een benadering van het aanwezig pleisterwerk in alle plafonds (de opgegeven hoeveelheden mogen niet gebruikt worden als maatstaf van heffing). De badkamers en slaapkamers op de bovenverdiepen bevatten allemaal valse wanden. Het kelderplafond bestaat uit gyproc met daaronder een isolatielaag.
