# Asbestinventarisatetest

Leugenberg 124, 2180 Antwerpen

Attestnummer : 20240912-000363.000

**Niet-asbestveilig**

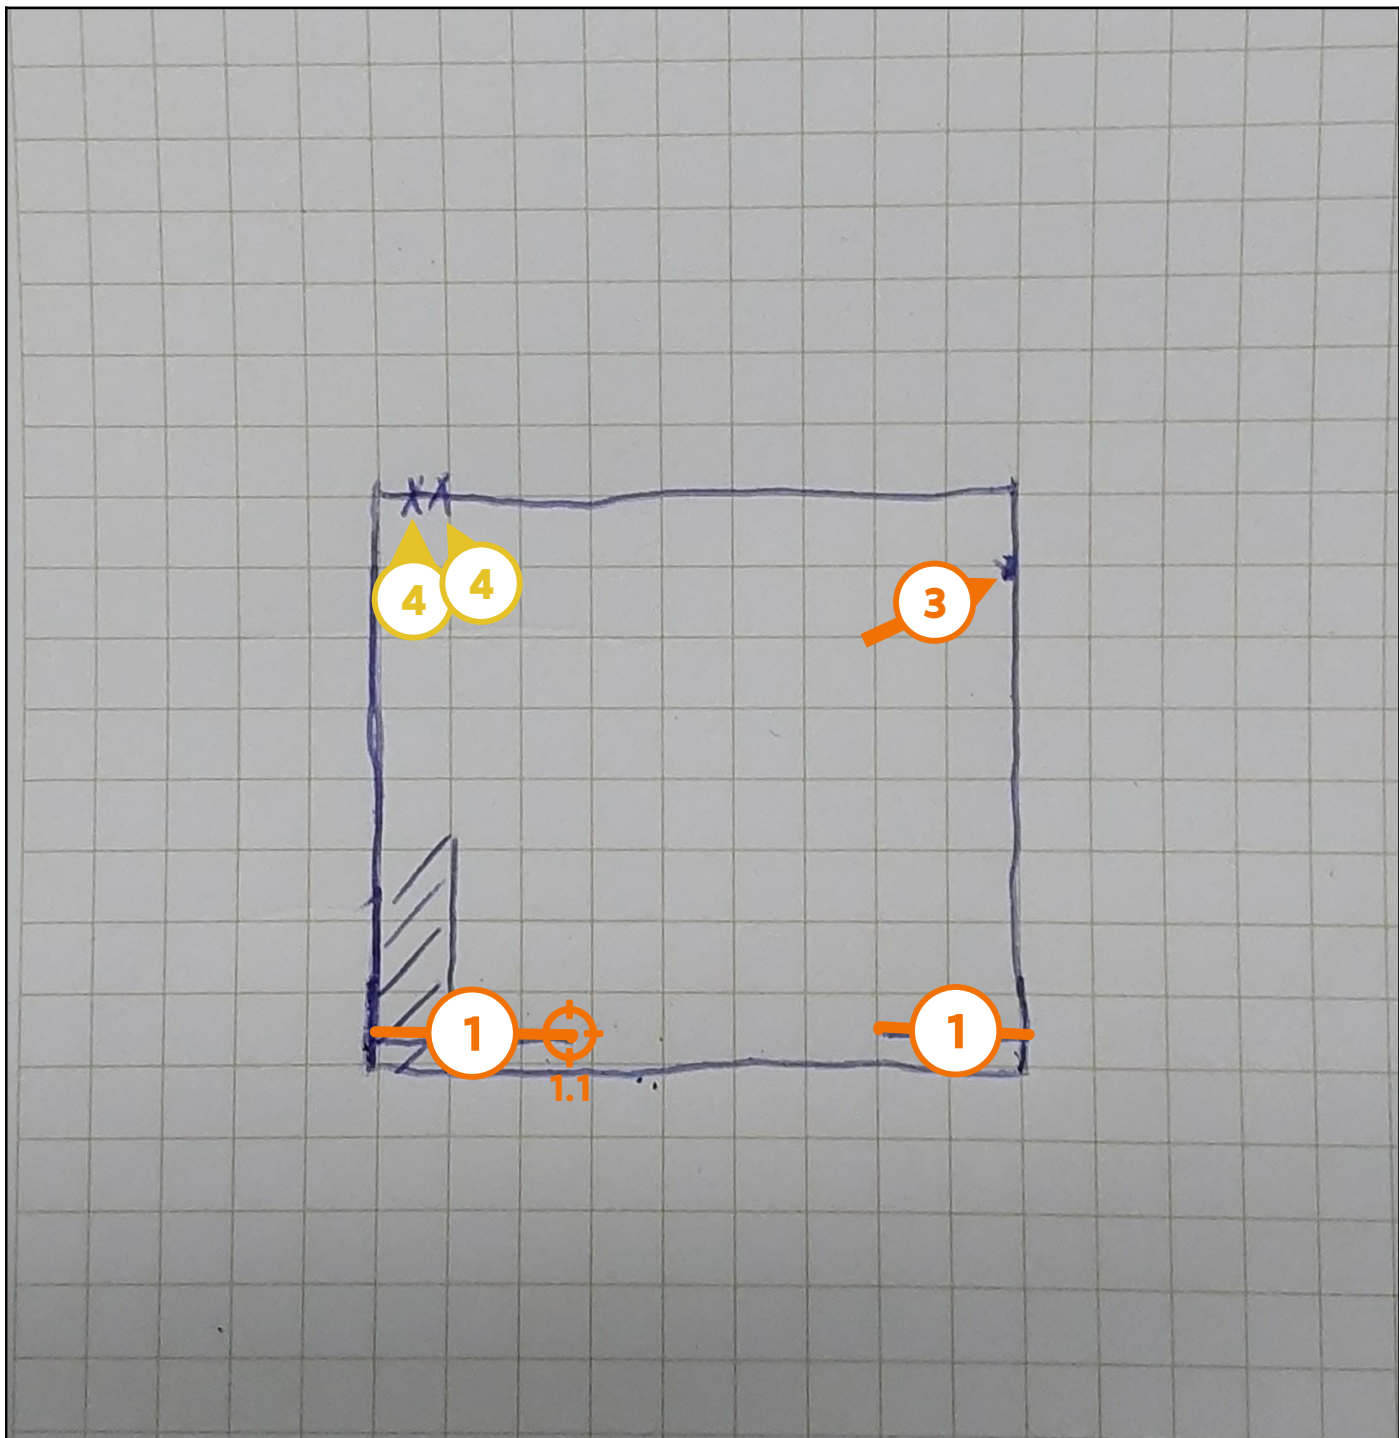
## Plan 1.2: Kelder

Beschrijving	Type	Actie
1. afvoerbuis kelder	Asbestmateriaal	<a href="#">Verwijderen</a>
1.1 Code: Mm03	Puntmonster	-

3. Verluchttingsbuis kelder	Asbestmateriaal	Verwijderen
4. Bakeliet aansluitkastje	Asbestmateriaal	Zorgvuldig beheren

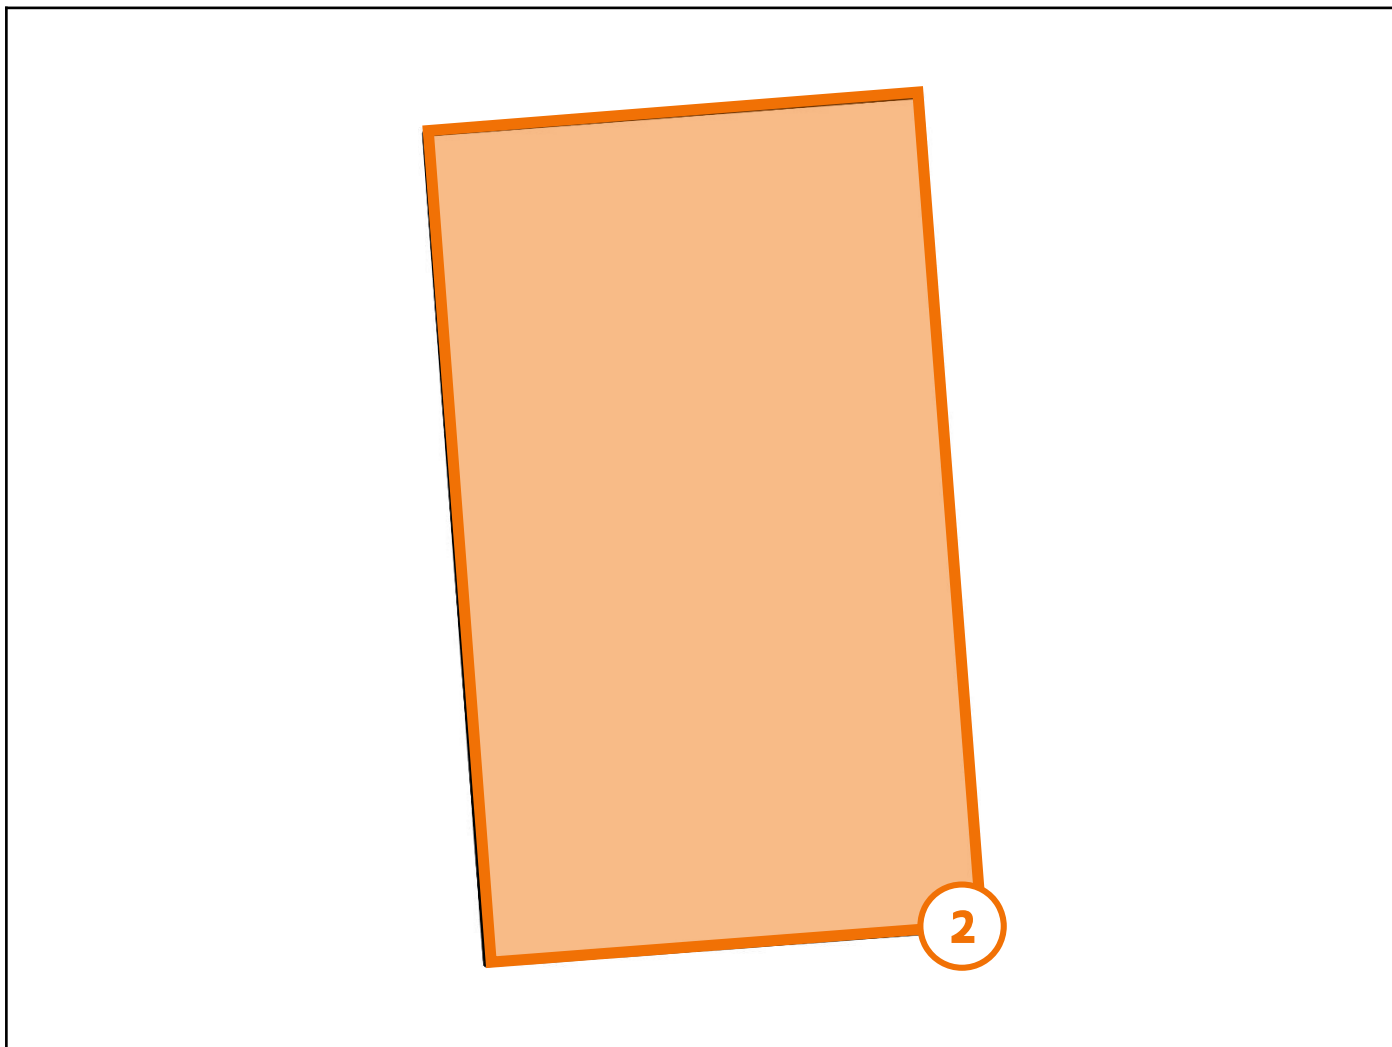
## Plan 2.1: Bijgebouw plan

Beschrijving	Type	Actie
2. Golfplaten tuinberging	Asbestmateriaal	<a href="#">Verwijderen</a>

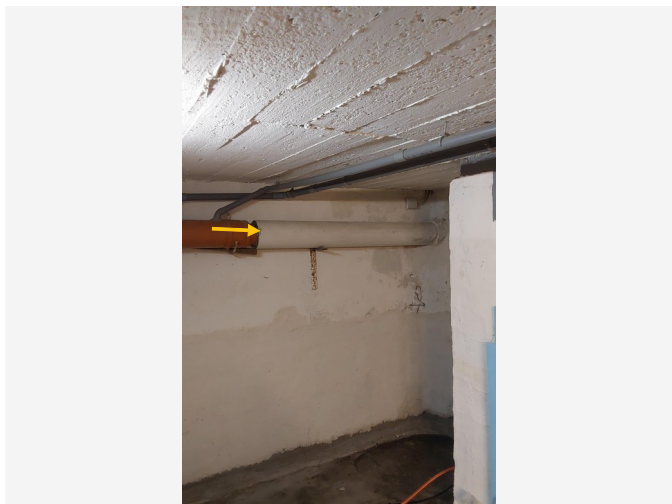
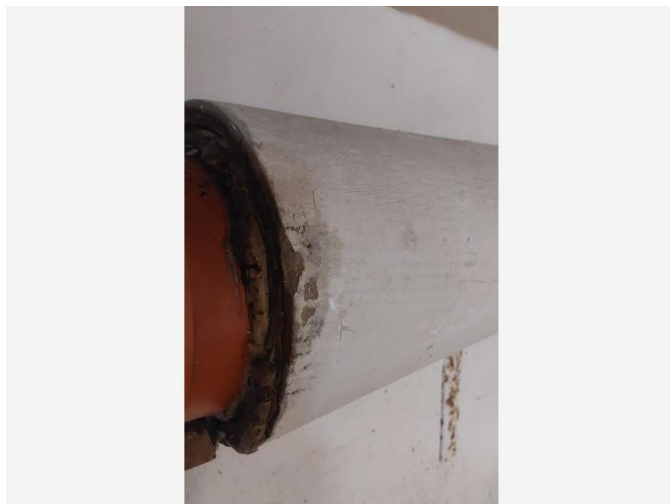
Het asbestmateriaal valt onder de mijlpaal van 2040.

Eindbeoordeling materiaalrisico	Verhoogd materiaalrisico en/of verhoogde kans op vezelvrijgave
---------------------------------	--

Gebondenheid	Categorie 1: hechtgebonden in oorsprong
Asbestsoort (vezeltype)	Alleen chrysotiel
Asbestconcentratie	Laag (< 50%)
Afschermingsgraad van het gehele materiaal	Geheel of deels (ook) vrij aan de binnenlucht
Toestand van het materiaal	Matig beschadigd, matig verweerd

Beschrijving	afvoerbuiskelder
Omgeving	Binnen
Primaire drager	Infrastructuur hemelwater (opvang en afvoer)
Asbestmateriaal	Buis, koker, leiding, pijp, doorvoer
Bindmiddel van asbestmateriaal	Cement
Gebondenheid op basis van bindmiddel	Hecht
Hoeveelheid (lengte - omtrek - dikte - aantal)	<ul style="list-style-type: none"><li>• 2,50 m - 1,00 cm - 1,00 cm - 1 stuk</li></ul>
Totaal volume	< 0,001 m <sup>3</sup>
Eenvoudig bereikbaar	Ja
Bevestigingswijze	<ul style="list-style-type: none"><li>• Verlijmd, ingegoten, versmeerd</li></ul>
Identificatiemethode	Vaststelling met monsternamen
Destructieve handeling voor identificatie	Nee

Verwijderen

- Scherm in afwachting van verwijdering het asbestmateriaal af van luchtstromingen en verstoring: bijvoorbeeld door het te verpakken, te fixeren, af te dekken, signalisatie - afbakening aan te brengen, ...
- Verwijder dit asbestmateriaal zo snel mogelijk. Volg de toestand goed op.

- Eenvoudige handelingen: enkel door erkend asbestverwijderaar  
De buis kan voorzichtig losgemaakt worden, extra bevochtigen om stof te voorkomen + dragen van de nodige beschermingsmiddelen (mondmasker ffp3 handschoenen)

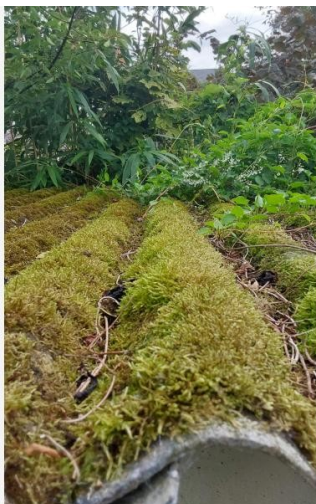
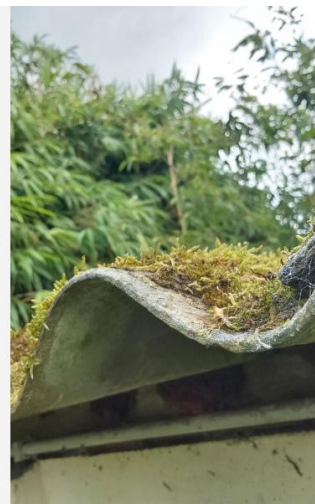
Het asbestmateriaal valt onder de mijlpaal van 2040.

Eindbeoordeling materiaalrisico	Verhoogd materiaalrisico en/of verhoogde kans op vezelvrijgave
---------------------------------	--

Gebondenheid	Categorie 1: hechtgebonden in oorsprong
Asbestsoort (vezeltype)	Crocidoliet aanwezig
Asbestconcentratie	Laag (< 50%)
Afschermingsgraad van het gehele materiaal	Geheel of deels (ook) vrij aan de binnenlucht
Toestand van het materiaal	Licht beschadigd, licht verweerd. Intact calciumsilicaatmateriaal of categorie III 'gebondenheid'

Beschrijving	Golfplaten tuinberging
Omgeving	Binnen
Primaire drager	Schuin dak
Asbestmateriaal	Dak- en gevelbekleding - Golfplaat
Bindmiddel van asbestmateriaal	Cement
Gebondenheid op basis van bindmiddel	Hecht
Hoeveelheid (oppervlakte - aantal)	<ul style="list-style-type: none"><li>• 10,00 m<sup>2</sup> - 1 stuk</li></ul>
Totale oppervlakte	10,00 m <sup>2</sup>
Eenvoudig bereikbaar	Ja
Bevestigingswijze	<ul style="list-style-type: none"><li>• Geschroefd</li></ul>
Identificatiemethode	Vaststelling zonder monsternamen
Destructieve handeling voor identificatie	Nee

Verwijderen

- Verwijder dit asbestmateriaal zo snel mogelijk. Volg de toestand goed op.

- Eenvoudige handelingen: mag via doe-het-zelf of door werknemer(s) met opleidingsattest eenvoudige handelingen  
Golfplaten voorzichtig verwijderen, extra fixeren, niet breken, niet gooien, onmiddellijk verpakken in asbestbag en naar containerpark voeren. Dragen van de nodige beschermingsmiddelen (mondmasker ffp3, handschoenen, tyvec)

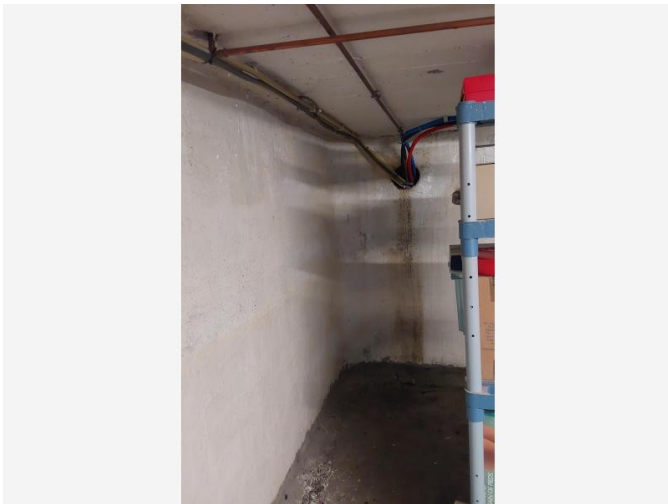
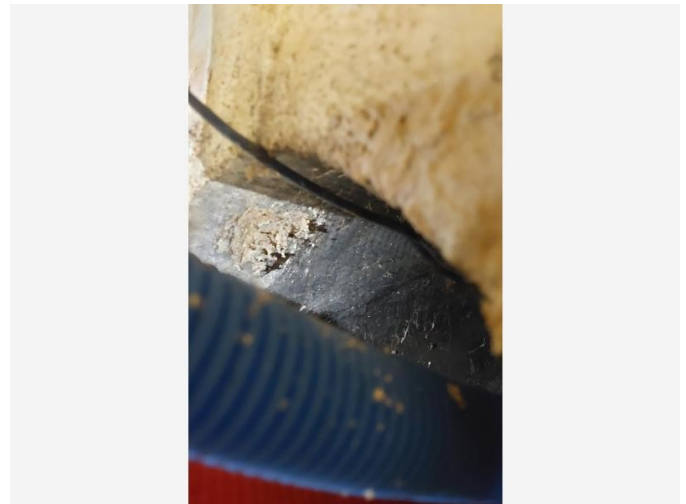
Het asbestmateriaal valt onder de mijlpaal van 2040.

Eindbeoordeling materiaalrisico	Verhoogd materiaalrisico en/of verhoogde kans op vezelvrijgave
---------------------------------	--

Gebondenheid	Categorie 1: hechtgebonden in oorsprong
Asbestsoort (vezeltype)	Crocidoliet aanwezig
Asbestconcentratie	Laag (< 50%)
Afschermingsgraad van het gehele materiaal	Geheel of deels (ook) vrij aan de binnenlucht
Toestand van het materiaal	Licht beschadigd, licht verweerd. Intact calciumsilicaatmateriaal of categorie III 'gebondenheid'

Beschrijving	Verluchtingsbuis kelder
Omgeving	Binnen
Primaire drager	HVAC infrastructuur en uitrusting
Asbestmateriaal	Buis, koker, leiding, pijp, doorvoer
Bindmiddel van asbestmateriaal	Cement
Gebondenheid op basis van bindmiddel	Hecht
Hoeveelheid (lengte - omtrek - dikte - aantal)	<ul style="list-style-type: none"><li>• 0,90 m - 1,00 cm - 1,00 cm - 1 stuk</li></ul>
Totaal volume	< 0,001 m <sup>3</sup>
Eenvoudig bereikbaar	Ja
Bevestigingswijze	<ul style="list-style-type: none"><li>• Verlijmd, ingegoten, versmeerd</li></ul>
Identificatiemethode	Vaststelling zonder monsternamen
Destructieve handeling voor identificatie	Nee

Verwijderen

- Scherm in afwachting van verwijdering het asbestmateriaal af van luchtstromingen en verstoring: bijvoorbeeld door het te verpakken, te fixeren, af te dekken, signalisatie - afbakening aan te brengen, ...
- Zorg voor een veilig beheer en verwijder dit asbestmateriaal wanneer het bij werken eenvoudig bereikbaar wordt. Controleer de toestand jaarlijks op wijzigingen.
- Verwijder dit asbestmateriaal zo snel mogelijk. Volg de toestand goed op.

- Eenvoudige handelingen: enkel door erkend asbestverwijderaar  
De bus kan voorzichtig losgemaakt worden, extra bevochtigen om stof te voorkomen + dragen van de nodige beschermingsmiddelen (mondmasker ffp3 handschoenen)

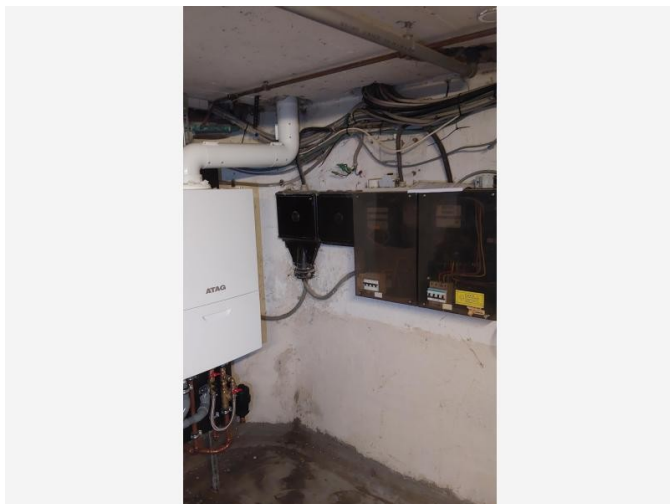
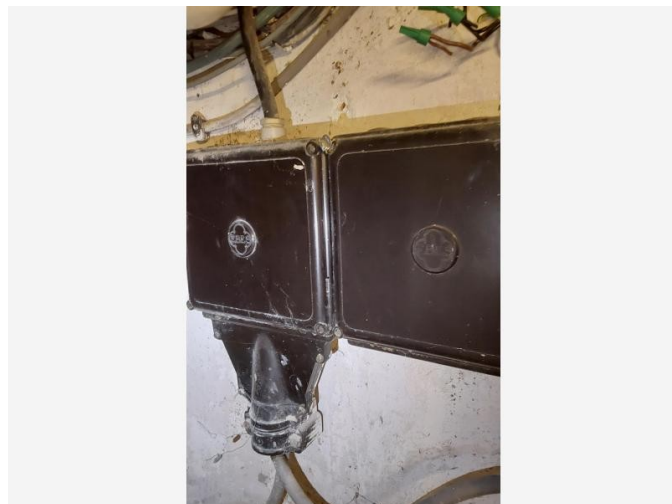
Het asbestmateriaal valt onder de mijlpaal van 2040.

Eindbeoordeling materiaalrisico	Laag materiaalrisico en/of verlaagde kans op vezelvrijgave
---------------------------------	--

Gebondenheid	Categorie 1: hechtgebonden in oorsprong
Asbestsoort (vezeltype)	Alleen chrysotiel
Asbestconcentratie	Laag (< 50%)
Afschermingsgraad van het gehele materiaal	Geheel of deels (ook) vrij aan de binnenlucht
Toestand van het materiaal	Licht beschadigd, licht verweerd. Intact calciumsilicaatmateriaal of categorie III 'gebondenheid'

Beschrijving	Bakeliet aansluitkastje
Omgeving	Binnen
Primaire drager	Communicatie en elektrische infrastructuur en uitrusting
Asbestmateriaal	Plaat, paneel, tablet - Type Bakeliet
Bindmiddel van asbestmateriaal	Kunststof of -hars
Gebondenheid op basis van bindmiddel	Hecht
Hoeveelheid (oppervlakte - dikte - aantal)	• 0,10 m <sup>2</sup> - 1,00 cm - 2 stuks
Totaal volume	0,002 m <sup>3</sup>
Eenvoudig bereikbaar	Ja
Bevestigingswijze	• Geschroefd
Identificatiemethode	Vaststelling zonder monsternamen
Destructieve handeling voor identificatie	Nee

Zorgvuldig beheren

- Zorg voor een veilig beheer. Vermijd het beschadigen van het asbestmateriaal. Controleer de toestand jaarlijks op wijzigingen.
- Zorg voor een veilig beheer en verwijder dit asbestmateriaal wanneer het bij werken eenvoudig bereikbaar wordt. Controleer de toestand jaarlijks op wijzigingen.

- Eenvoudige handelingen: mag via doe-het-zelf of door werknemer(s) met opleidingsattest eenvoudige handelingen  
Minimale hoeveelheid. Enkel te verwijderen door persoon met kennis van elektrische installaties

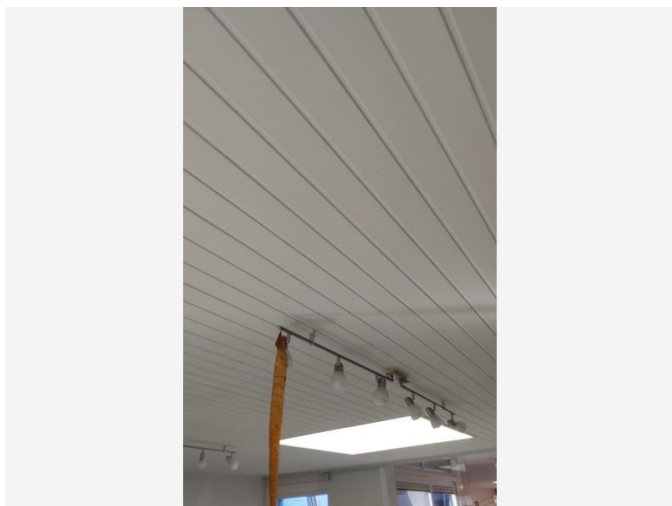
Deels Plafonds bestaan uit houten latten, staalname niet mogelijk.

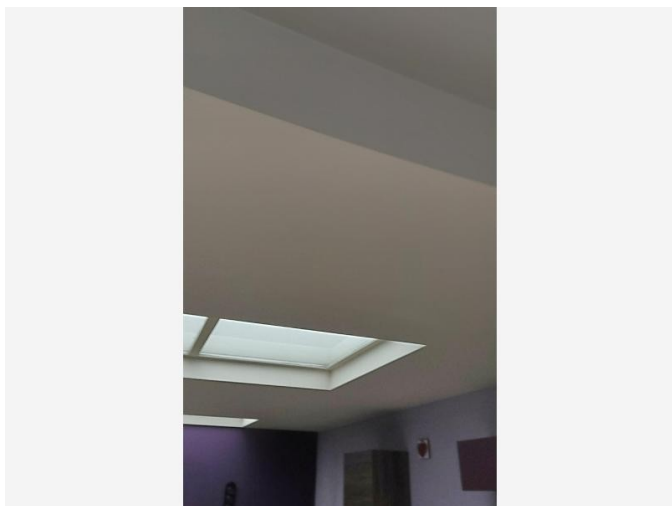
Deels Plafonds bestaan uit gyproc platen. Staalname niet mogelijk.

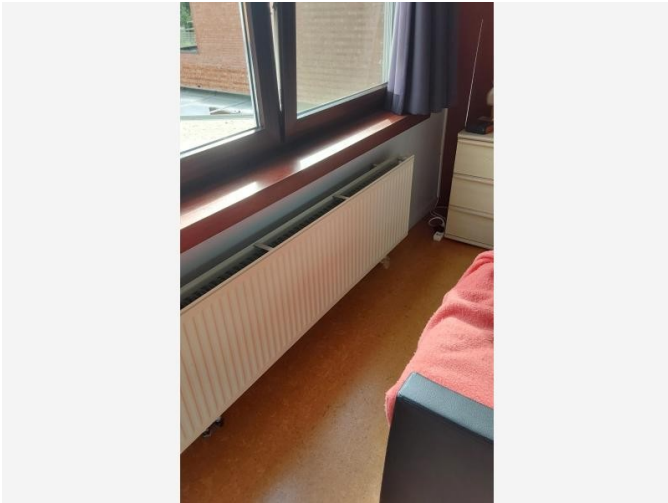
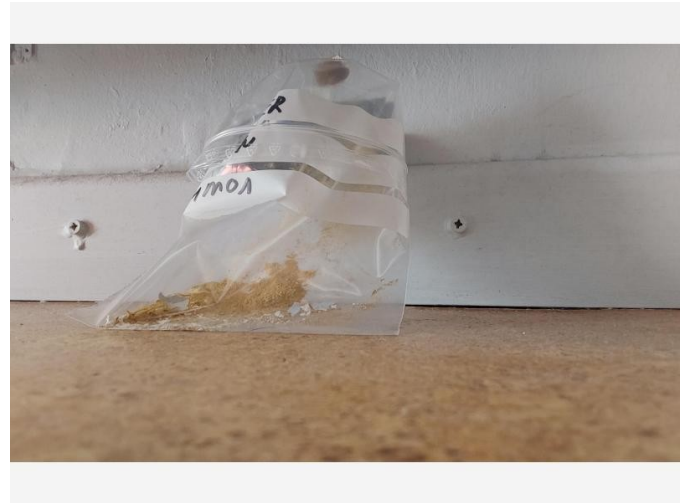
## Fiche 9: Pleister muren

Geen asbest

#	Type	Referentie	Resultaat
9.1	Mengmonster	Mm01	Geen asbest

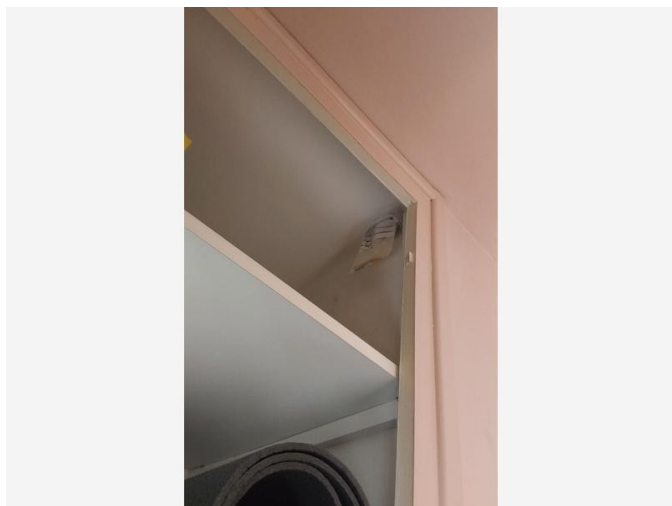
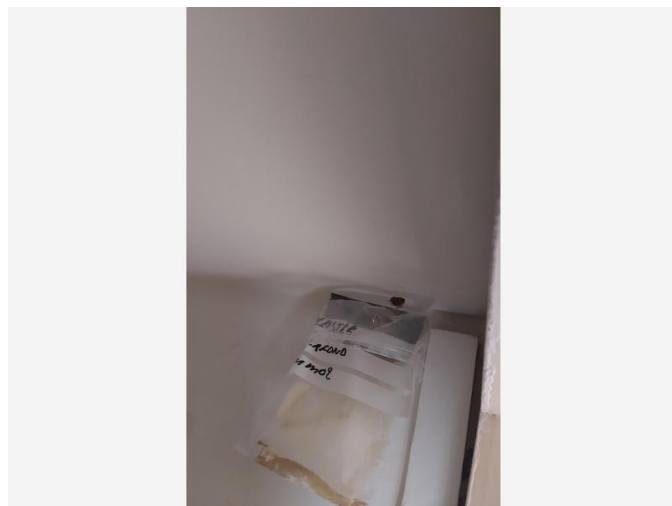
Geen asbest

#	Type	Referentie	Resultaat
10.1	Mengmonster	Mm02	Geen asbest
