Asbestinventarisatetest

Bisschoppenhoflaan 587/1, 2100 Antwerpen

Attestnummer : **20240930-000347.000**

Uitgegeven op : **30.09.2024**

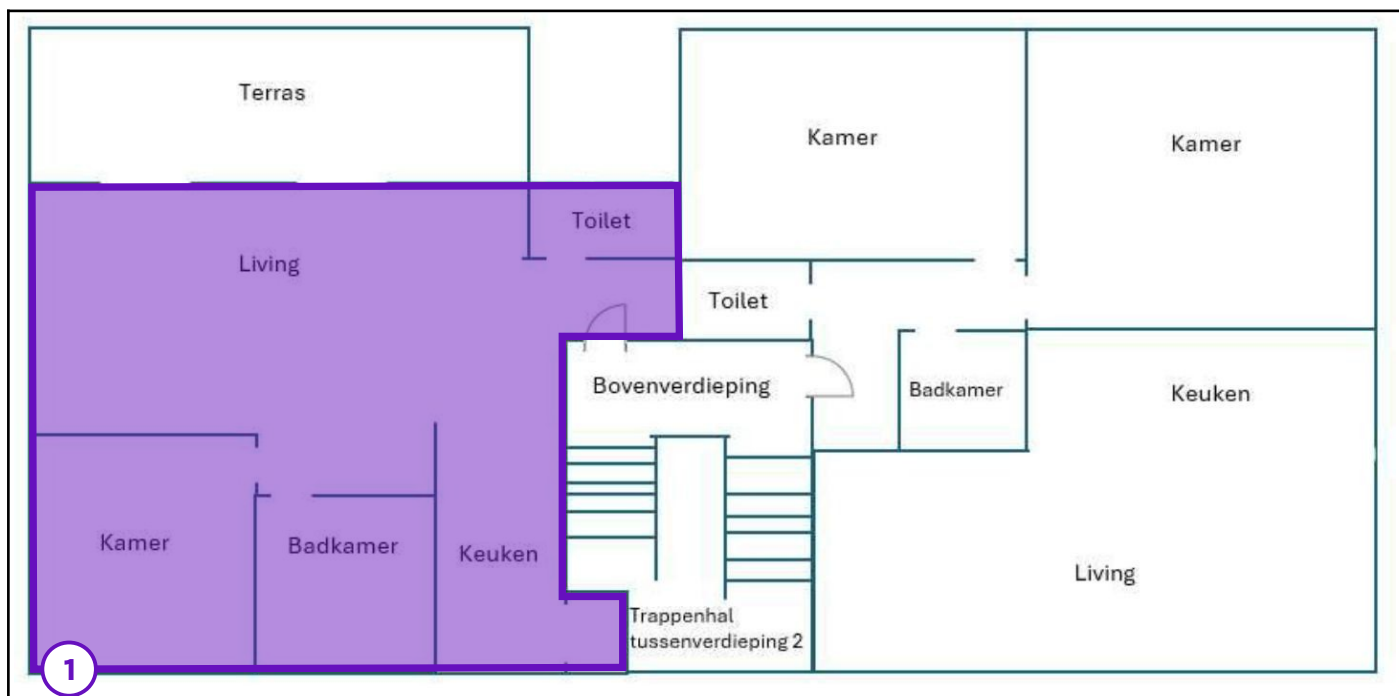
Plan 1.5: Verlaagd plafond

| Beschrijving | Type | Actie |
|---|---|---|
| 1. Verlaagd plafond | Advies | - |

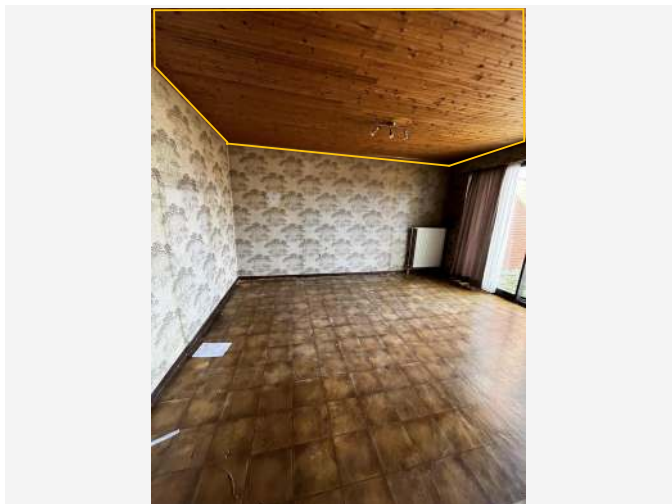
Vrije foto

Door het verlaagd plafond kon ik niet zien of er nog oud pleister zich achter het verlaagd plafond bevind. Mocht er in de toekomst bij verbouwingen toch oud pleister tervoor schijn komen, gelieve dan een erkende asbestdeskundige in te schakelen. Zodat hij/zij de nodige staalnames kan uitvoeren.

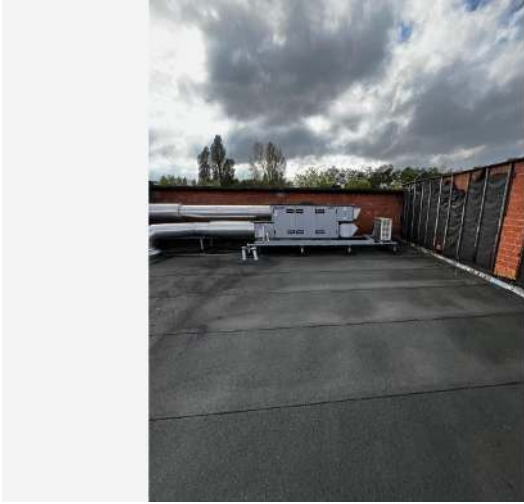
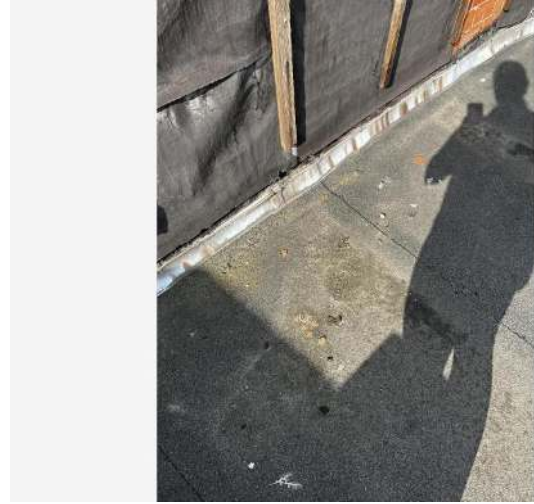
Fiche 2: Roofing

Conclusie

Geen asbest

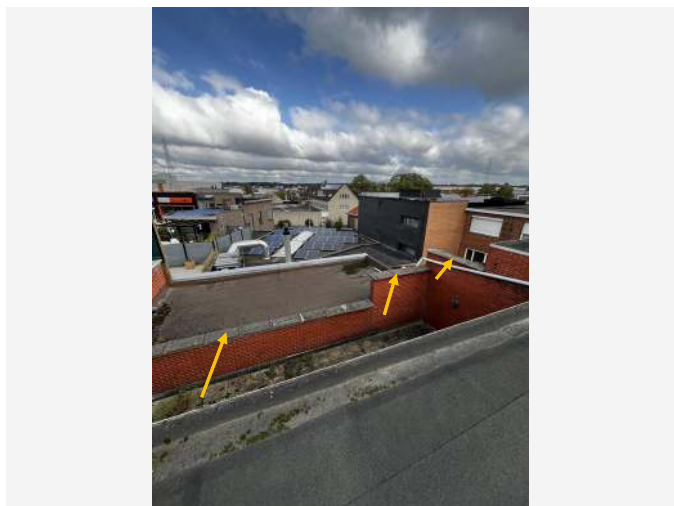
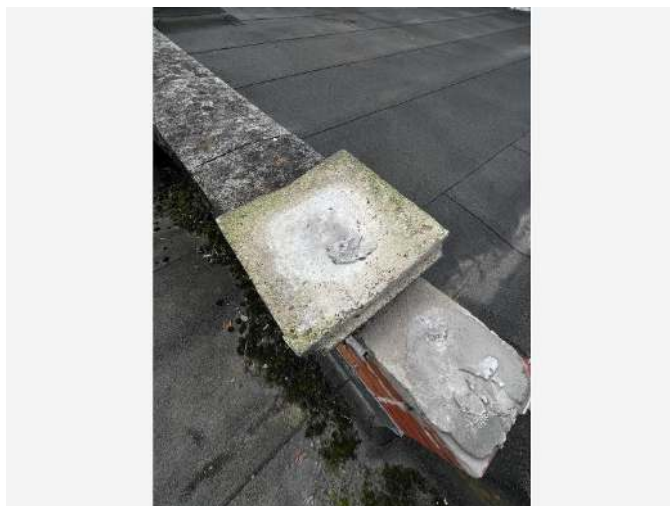
Fiche 3: Volle deksteen

Conclusie

Geen asbest

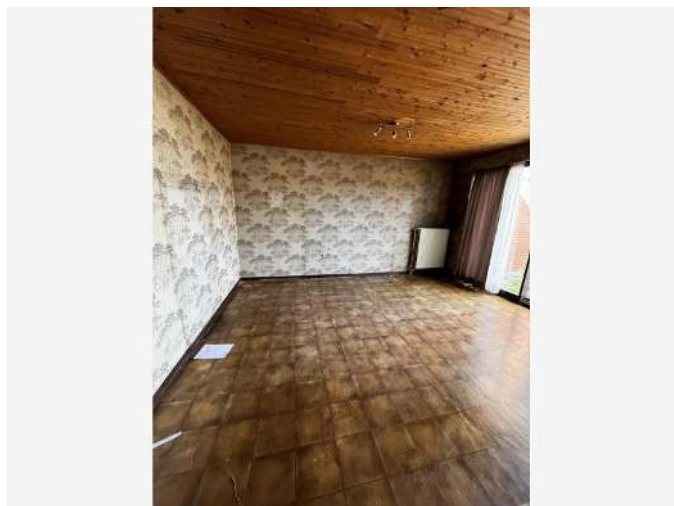
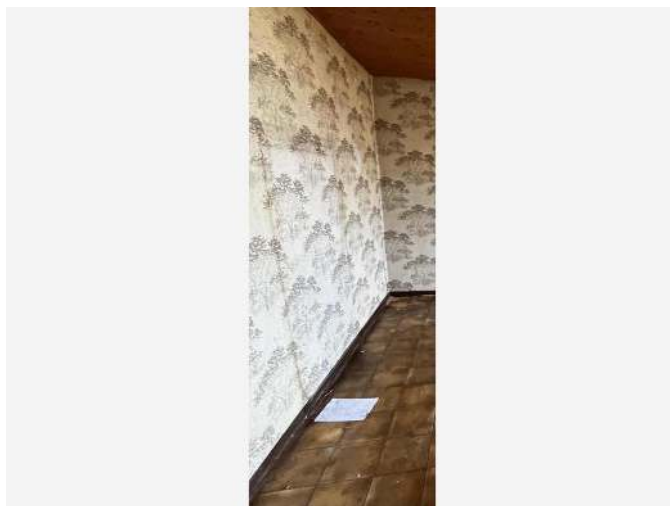
Fiche 4: Pleister

Conclusie

Geen asbest

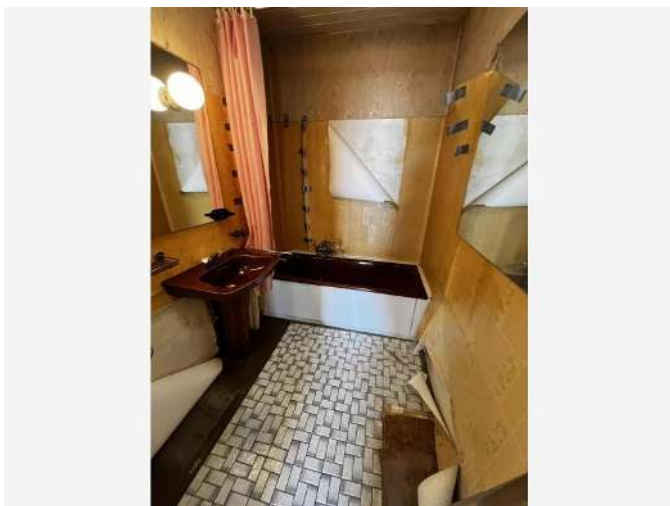
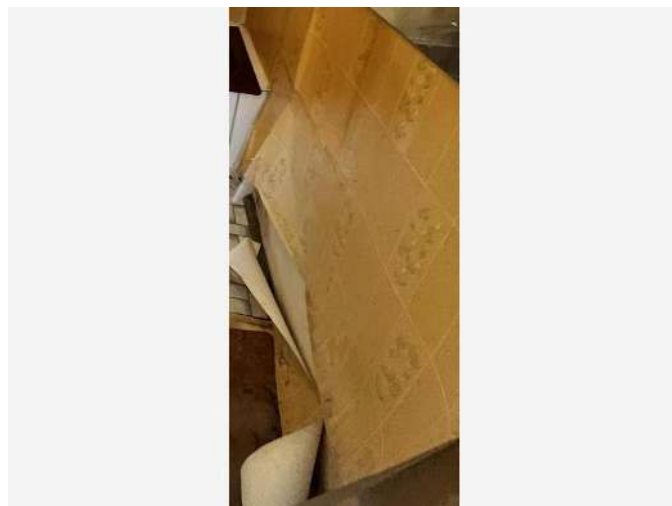
Fiche 5: Vloerzeil badkamer

Conclusie

Geen asbest

| # | Type | Referentie | Resultaat |
|---|---|---|---|
| 5.1 | Puntmonster | MM06 | Geen asbest |
