Asbestinventarisatetest

Burgemeester De Clercqstraat 1, 9060 Zelzate
Gemeenschappelijke delen

Attestnummer : 20250120-000289.000

Uitgegeven op : 20.01.2025

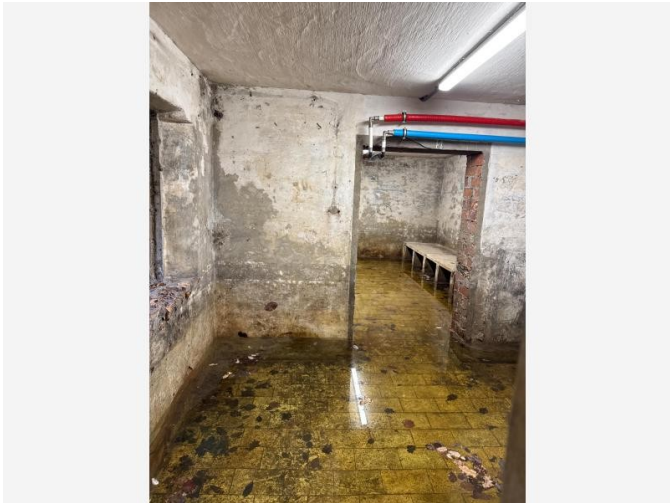
Tijdelijke beperking

Reden: Er is geen volledige risicobeoordeling mogelijk

Uitleg van de asbestdeskundige: De kelder is onderwater gelopen het is niet mogelijk om de kelder op een veilige wijze te betreden.

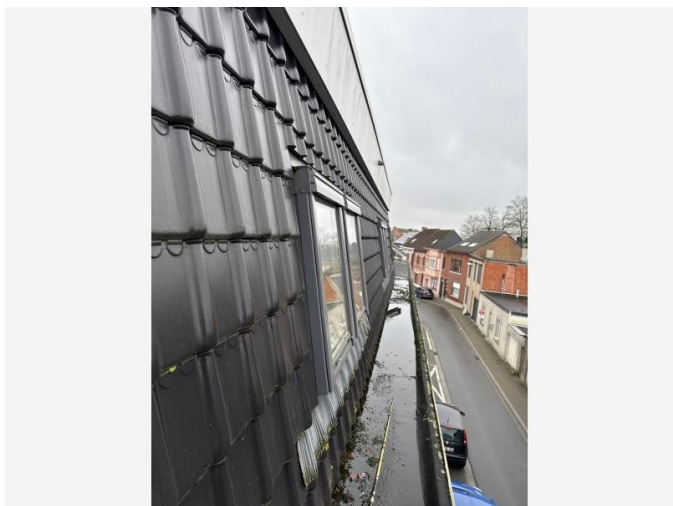
Permanente beperking

Reden: Niet mogelijk om een niet-destructieve wijze

Uitleg van de asbestdeskundige: Het is niet mogelijk om de dakpannen op te heffen door de helling van het dak zijn deze vast geschroefd en kunnen ze niet verplaatste worden.

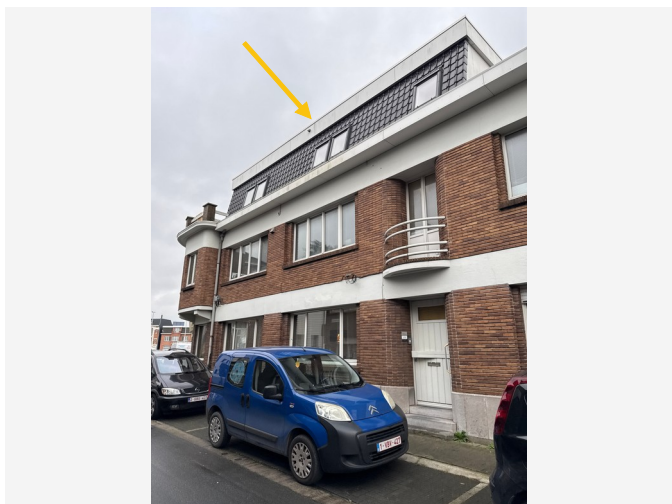
Tijdelijke beperking

Reden: Het te onderzoeken materiaal situeert zich hoger dan 3,50 m te rekenen vanaf een veilige ondergrond

Uitleg van de asbestdeskundige: Het is niet mogelijk om het plattedak op de 2de verdieping te onderzoeken. Het dak is hoger dan 3,5 vanaf een veilige ondergrond.

Het dak kan enkel op een veilige manier onderzocht worden aan de hand van een hoogwerker of stelling.

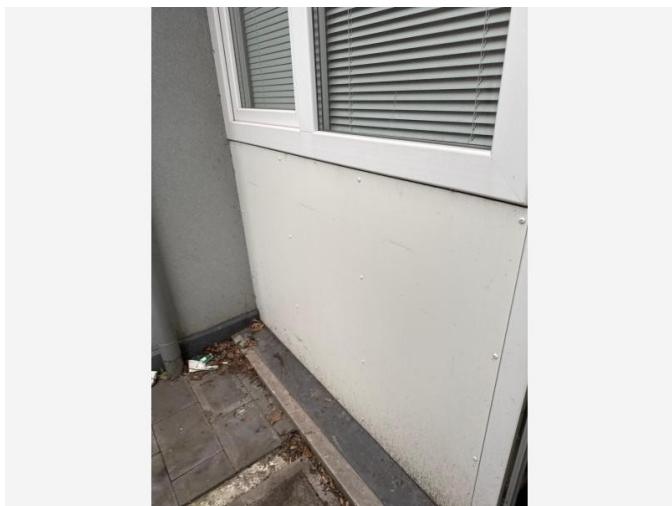
Er werd tijdens de inspectie geen verdachte mastiek waargenomen. De raamkaders zijn afgewerkt met rubbers of silicone.

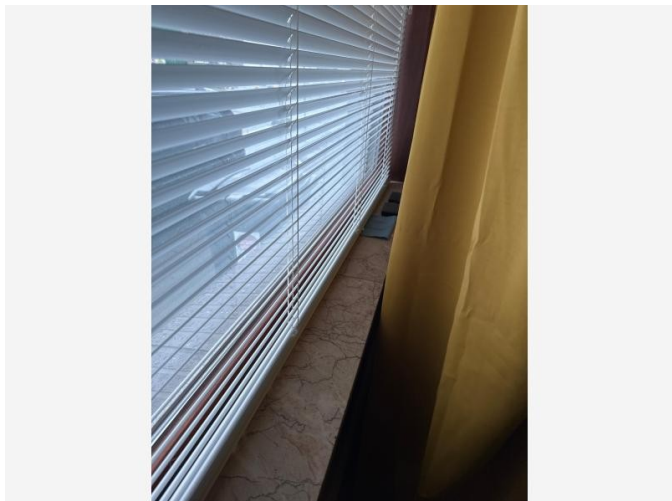
Fiche 5: Geen verdachte vensterbanken of dorpels waargenomen binnenshuis

Er werden tijdens de inspectie geen verdacht vensterbanken of dorpels waargenomen binnenshuis. De vensterbanken en dorpels binnenshuis zijn vervaardigd uit natuursteen, hout, kunststof, of andere niet verdachte materialen.

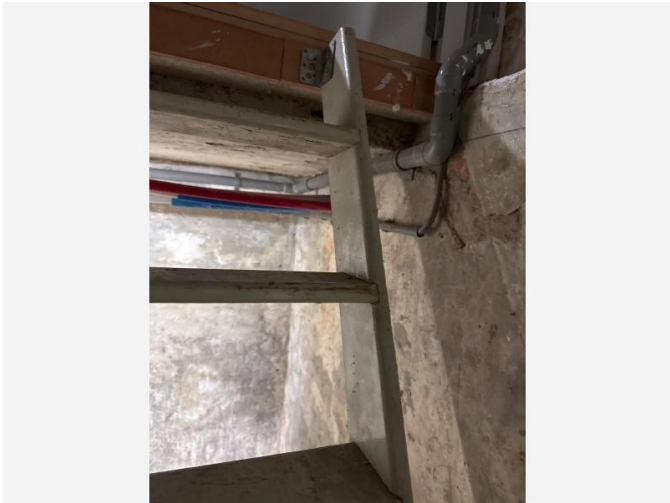
Er werden tijdens de inspectie geen verdachte doorvoeren waargenomen. De aanwezige doorvoeren zijn vervaardigd uit metaal, kunststof of andere niet verdachte materialen. Het is echter wel mogelijk dat er nog asbestverdachte doorvoeren aanwezig zijn achter de aanwezige afwerkingslagen dit enkel met destructief onderzoek kunnen waargenomen worden.

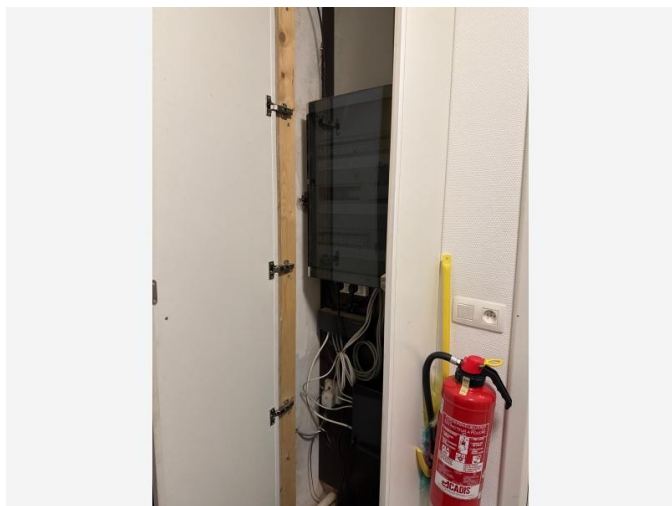
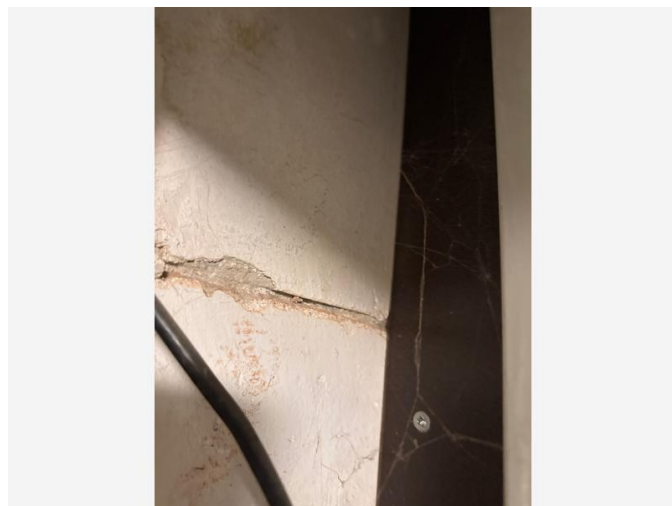
Geen asbest

#	Type	Referentie	Resultaat
7.1	Mengmonster	1	Geen asbest

Beschrijving	Pleisterwerk binnenwanden
Omgeving	Binnen
Primaire drager	Binnenwand
Bindmiddel van materiaal	Gips - kalk
Gebondenheid op basis van bindmiddel	Niet-hechtgebonden
Hoeveelheid (oppervlakte - dikte - aantal)	• 220,00 m ² - 1,00 cm - 1 stuk
Totaal volume	2,20 m ³
Identificatiemethode	Vaststelling met monsternamen
Destructieve handeling voor identificatie	Nee

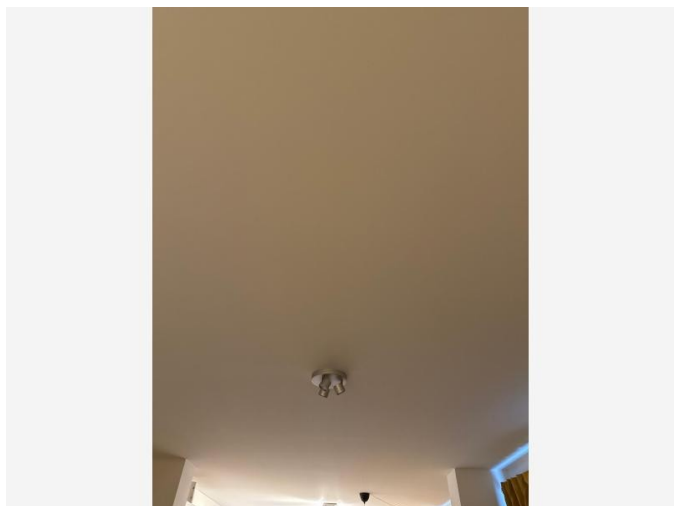
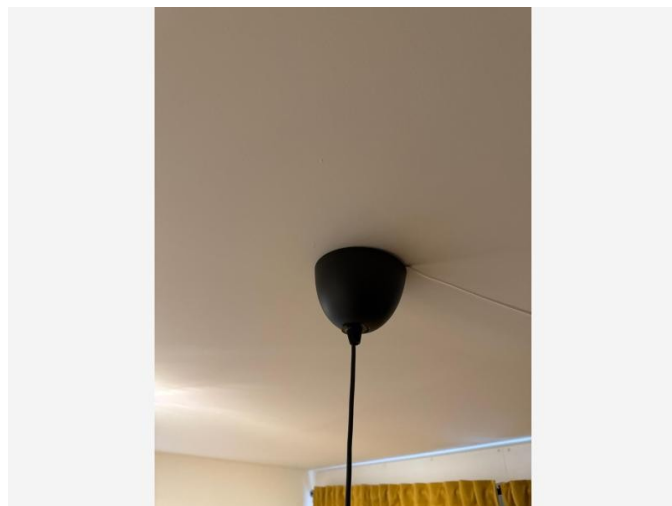
Fiche 8: pleisterwerk plafonds

Geen asbest

#	Type	Referentie	Resultaat
8.1	Mengmonster	2	Geen asbest

Beschrijving	pleisterwerk plafonds
Omgeving	Binnen
Primaire drager	Plafond
Bindmiddel van materiaal	Gips - kalk
Gebondenheid op basis van bindmiddel	Niet-hechtgebonden
Hoeveelheid (oppervlakte - dikte - aantal)	• 110,00 m ² - 1,00 cm - 1 stuk
Totaal volume	1,10 m ³
Identificatiemethode	Vaststelling met monstername
Destructieve handeling voor identificatie	Nee
Opmerking	De plafond ter hoogte van badkamer is afgewerkt met gipskartonplaten.

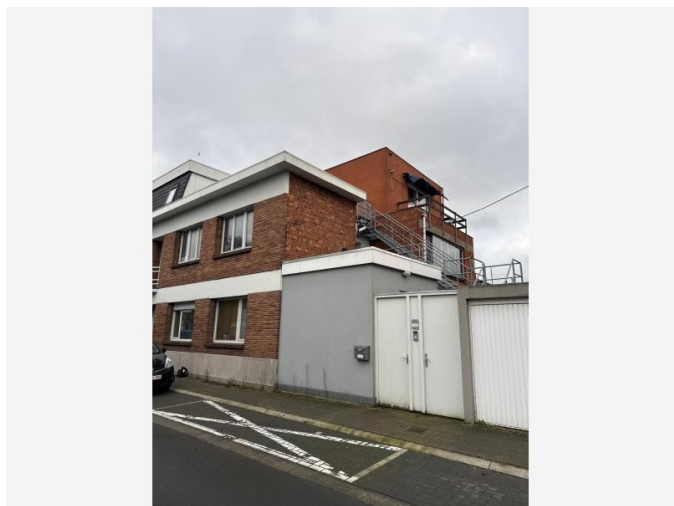
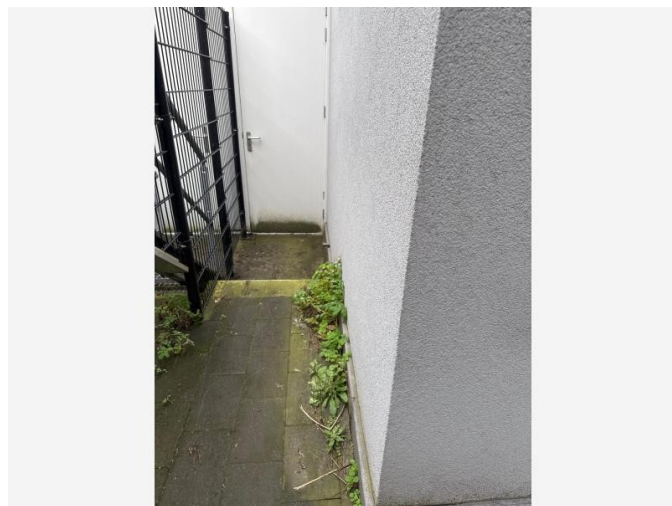
Fiche 9: Crepi buitenschil

Geen asbest

#	Type	Referentie	Resultaat
9.1	Puntmonster	4	Geen asbest

Beschrijving	Crepi buitenschil
Omgeving	Buiten
Primaire drager	Wand buitenschil
Bindmiddel van materiaal	Gips - kalk
Gebondenheid op basis van bindmiddel	Niet-hechtgebonden
Hoeveelheid (oppervlakte - dikte - aantal)	• 24,00 m ² - 1,00 cm - 1 stuk
Totaal volume	0,24 m ³
Identificatiemethode	Vaststelling met monstername
Destructieve handeling voor identificatie	Nee

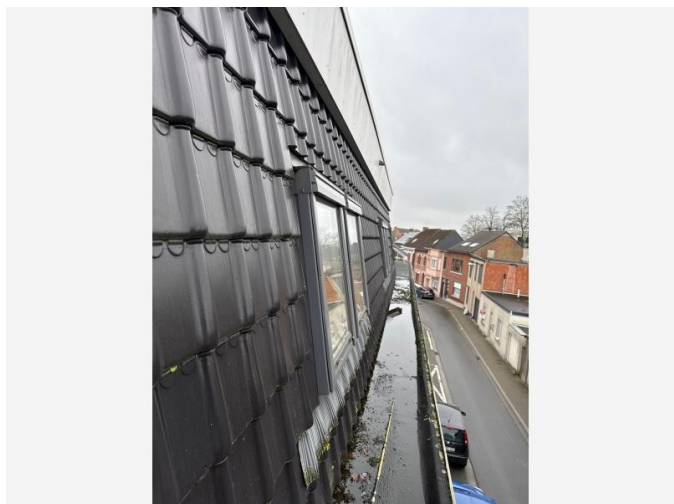
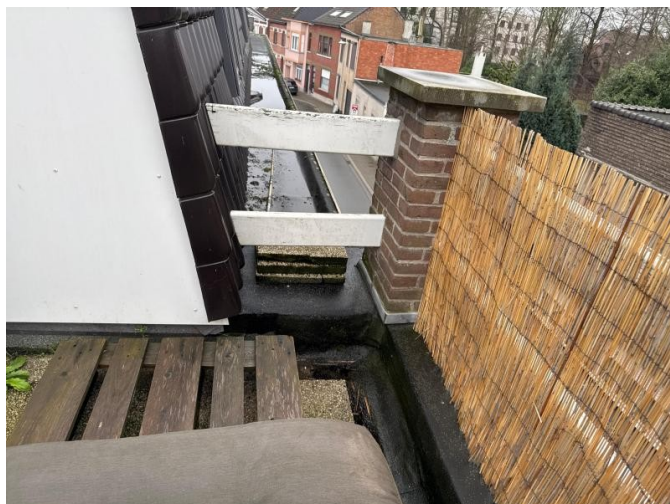
Geen asbest

#	Type	Referentie	Resultaat
10.1	Puntmonster	3	Geen asbest

Beschrijving	Dakbedekking met roofing
Omgeving	Buiten
Primaire drager	Plat dak
Bindmiddel van materiaal	Bitumen (roofing, teer, asfalt)
Gebondenheid op basis van bindmiddel	Hecht
Hoeveelheid (oppervlakte - aantal)	<ul style="list-style-type: none">• 40,00 m² - 1 stuk
Totale oppervlakte	40,00 m ²
Identificatiemethode	Vaststelling met monstername
Destructieve handeling voor identificatie	Nee
